**CRKVA SV. TROJSTVA  
(SV. DONATA) U ZADRU**

**konzervatorski radovi  
i rezultati istraživanja**

Autor izvješćuje o konzervatorskim zahvatima na rotundi Sv. Donata u Zadru, koji s većim i manjim prekidima, traju više od jednom stoljeća. Njima je crkva temeljito dokumentirana, istražena i konstruktivno sanirana. Predstoje još poslovi završne obrade i prezentacije.

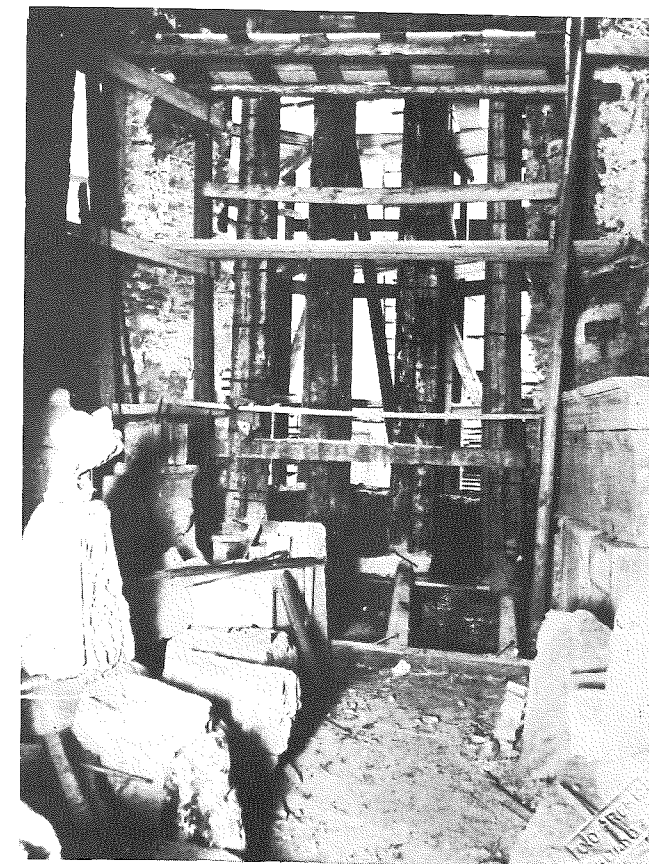
23 Glavna apsida, pogled iznutra na razoreni dio zida  
1930. god.

The main apsis, interior view of the destroyed part of  
the wall, 1930
