GODIŠNJAK  
ZAŠTITE  
SPOMENIKA  
KULTURE  
HRVATSKE

Godišnjak zaštite spomenika kulture Hrvatske 46/47–2022./2023.  
The Preservation of Cultural Heritage in Croatia Annual, 46/47–2022/2023

- 21     **Marija Demšić, Maja Baniček**  
Procjena štete i gubitaka na graditeljskoj baštini nakon razornih potresa u Hrvatskoj 2020. godine  
*Damage and loss assessment for built heritage after destructive earthquakes in 2020*

- 137    **Ivana Miletić Čakširan**  
Kulturna baština Sisačko-moslavačke županije nakon razornog potresa 2020. godine – oštećenja, aktivnosti i hitne mjere zaštite  
*Cultural heritage of Sisak-Moslavina County after the devastating earthquake of 2020 – damage, activities and emergency protection measures*

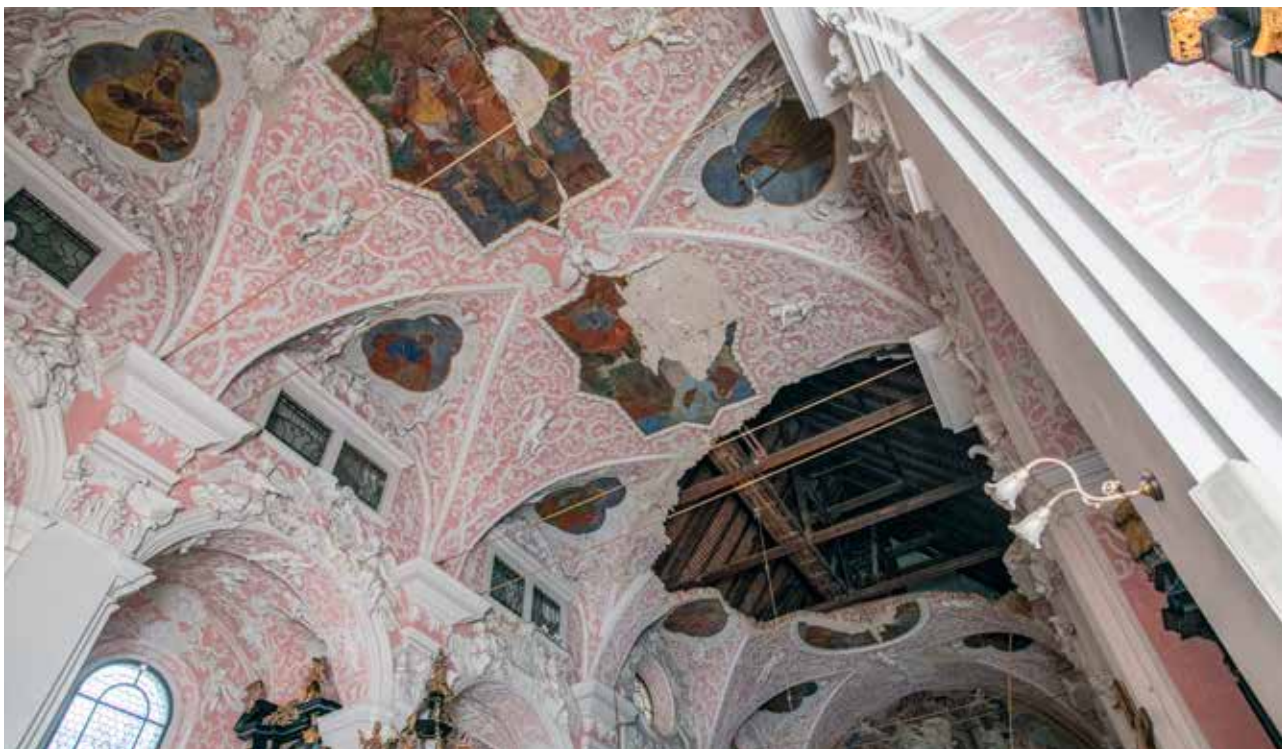
18 Progresivna oštećenja nakon petrinjskog potresa na crkvi Sv. Katarine Aleksandrijske na Gornjem gradu u Zagrebu (foto: M. Vujasinović, Intrados projekt d. o. o., 2021.)

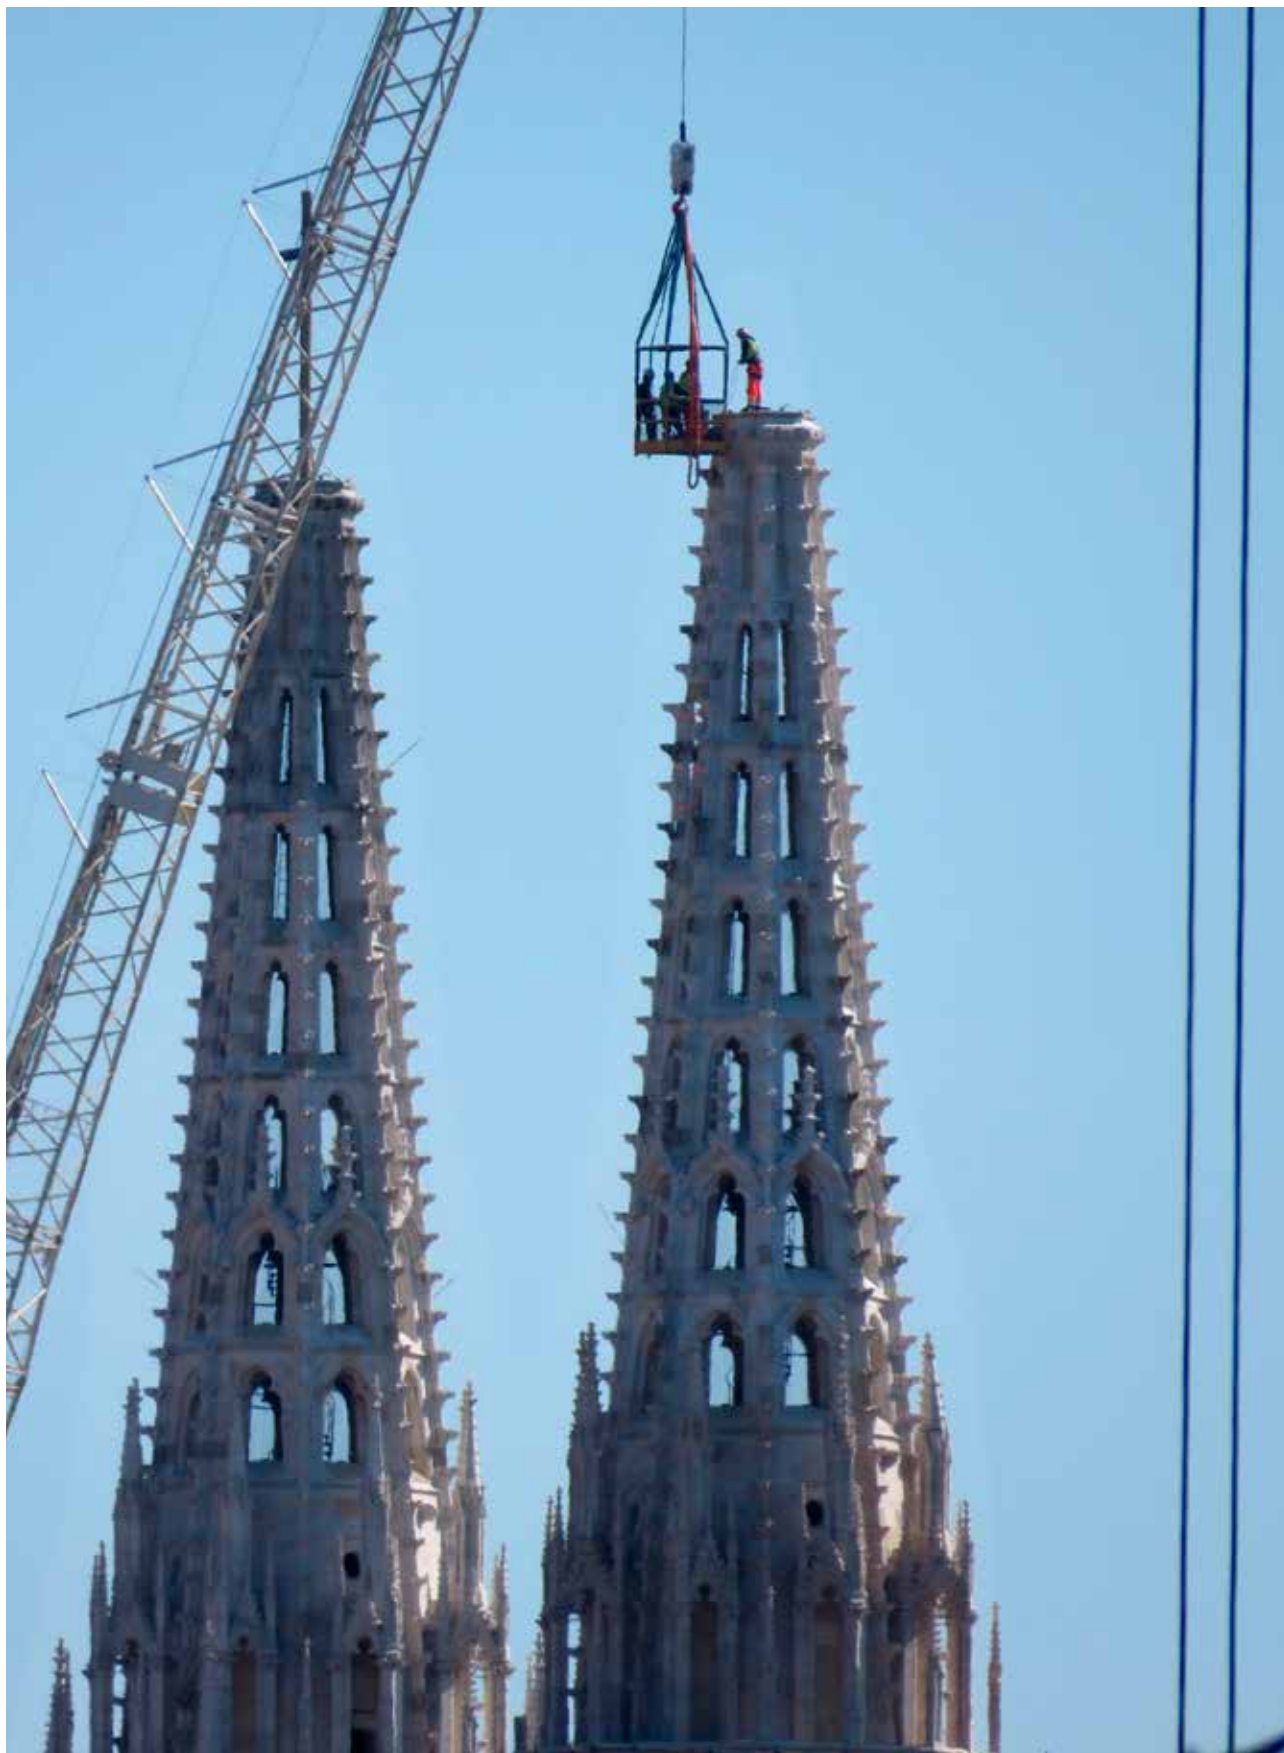
Heavy damage to the bell towers of the Cathedral of the Assumption of the Blessed Virgin Mary and St. Stephen and St. Ladislaus in Zagreb after the 2020 earthquakes (photo: G. Jerabek, Ministry of Culture and Meida, 2021)

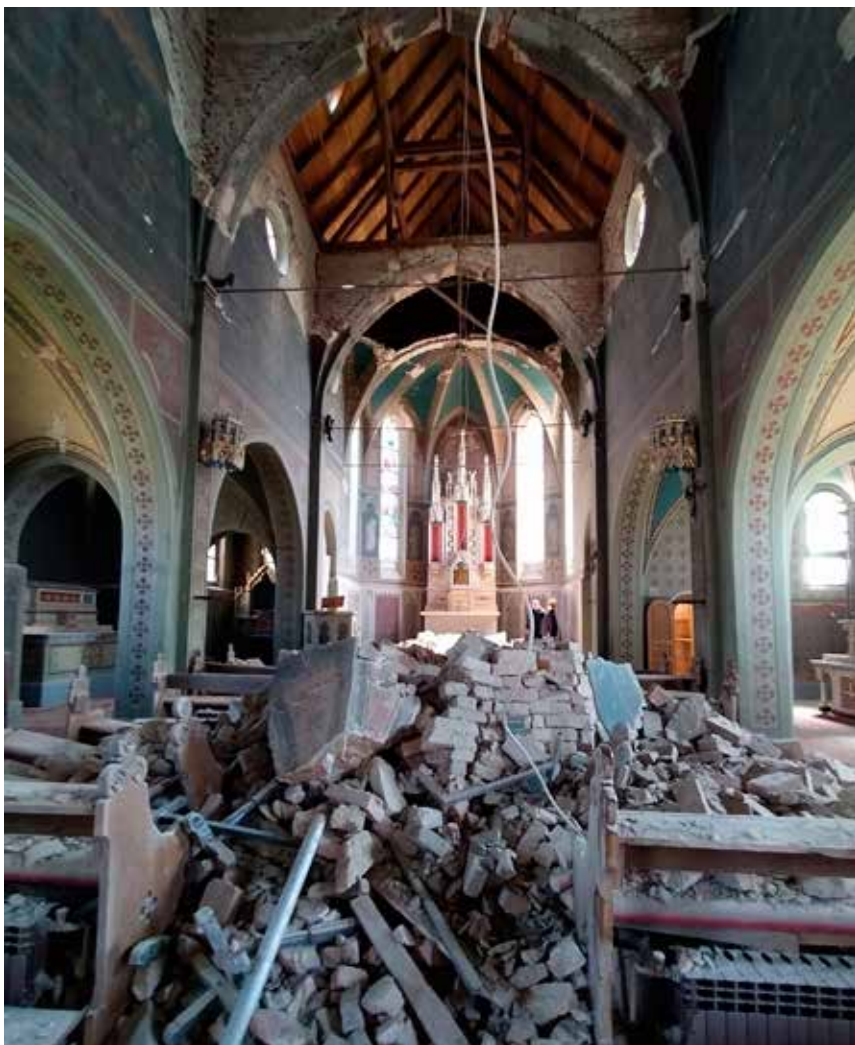
4 Oštećenja crkve Rođenja Blažene Djevice Marije u Granešini (fototeka GZZSKP, travanj 2020.)

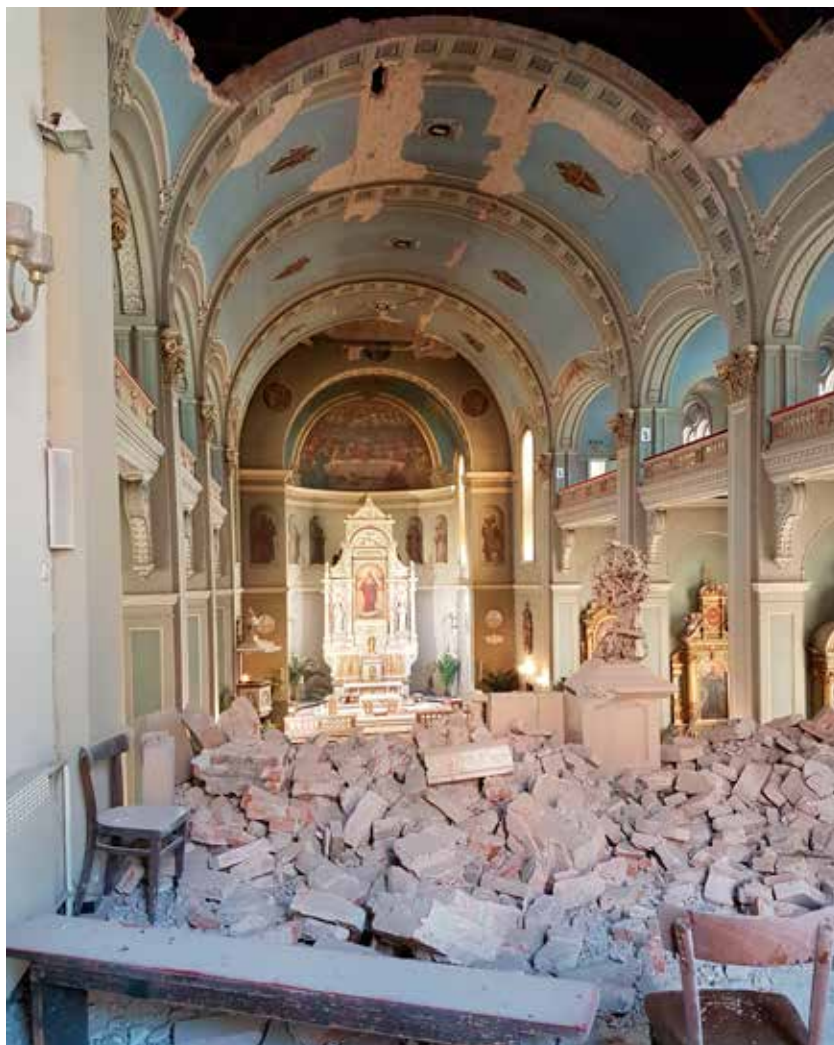
5 Oštećenja Bazilike Srca Isusova u Palmotićevoj (fototeka GZZSKP, travanj 2020.)

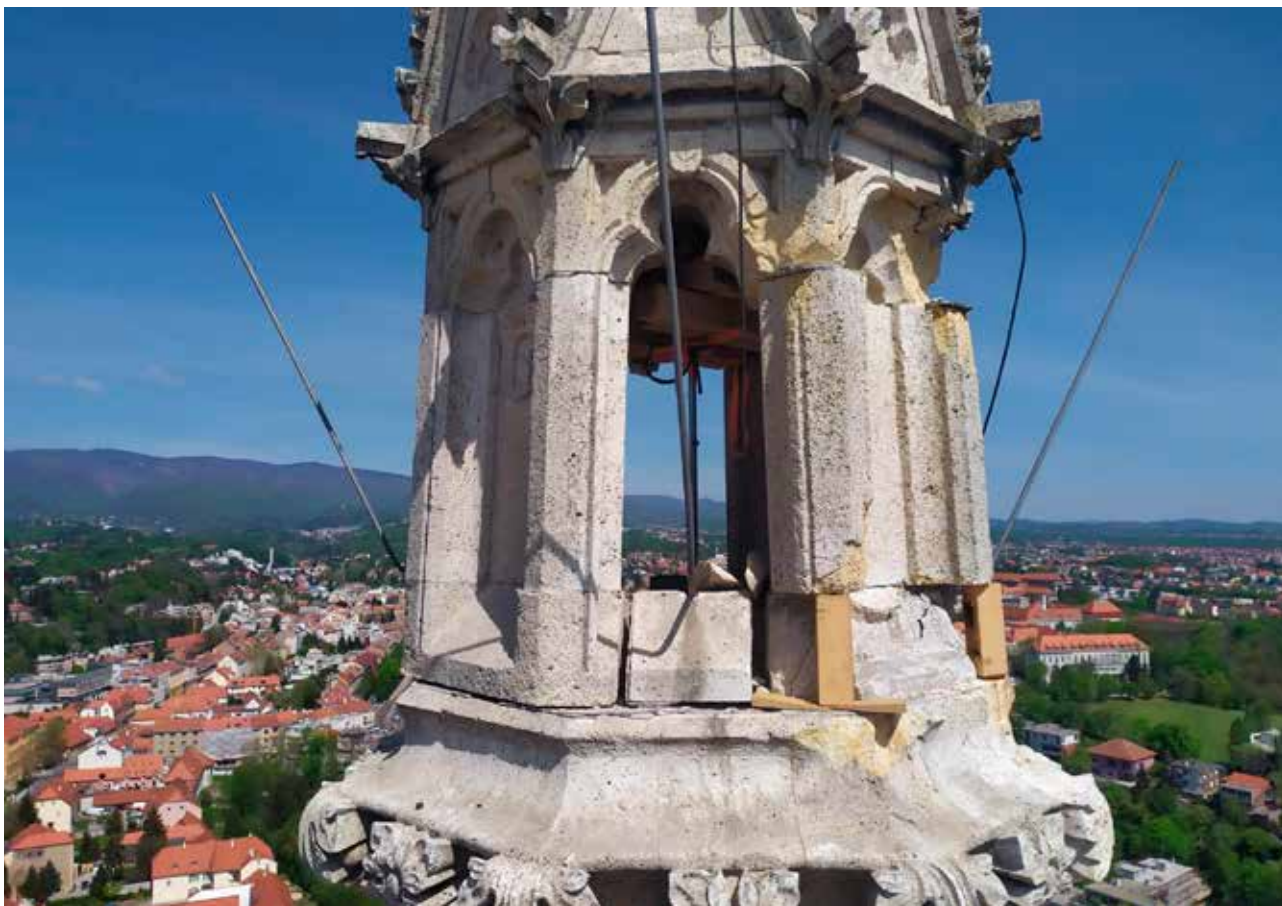
6 Oštećenja sjevernog zvonika katedrale Uznesenja Marijina na Kaptolu (fototeka GZZSKP, travanj 2020.)

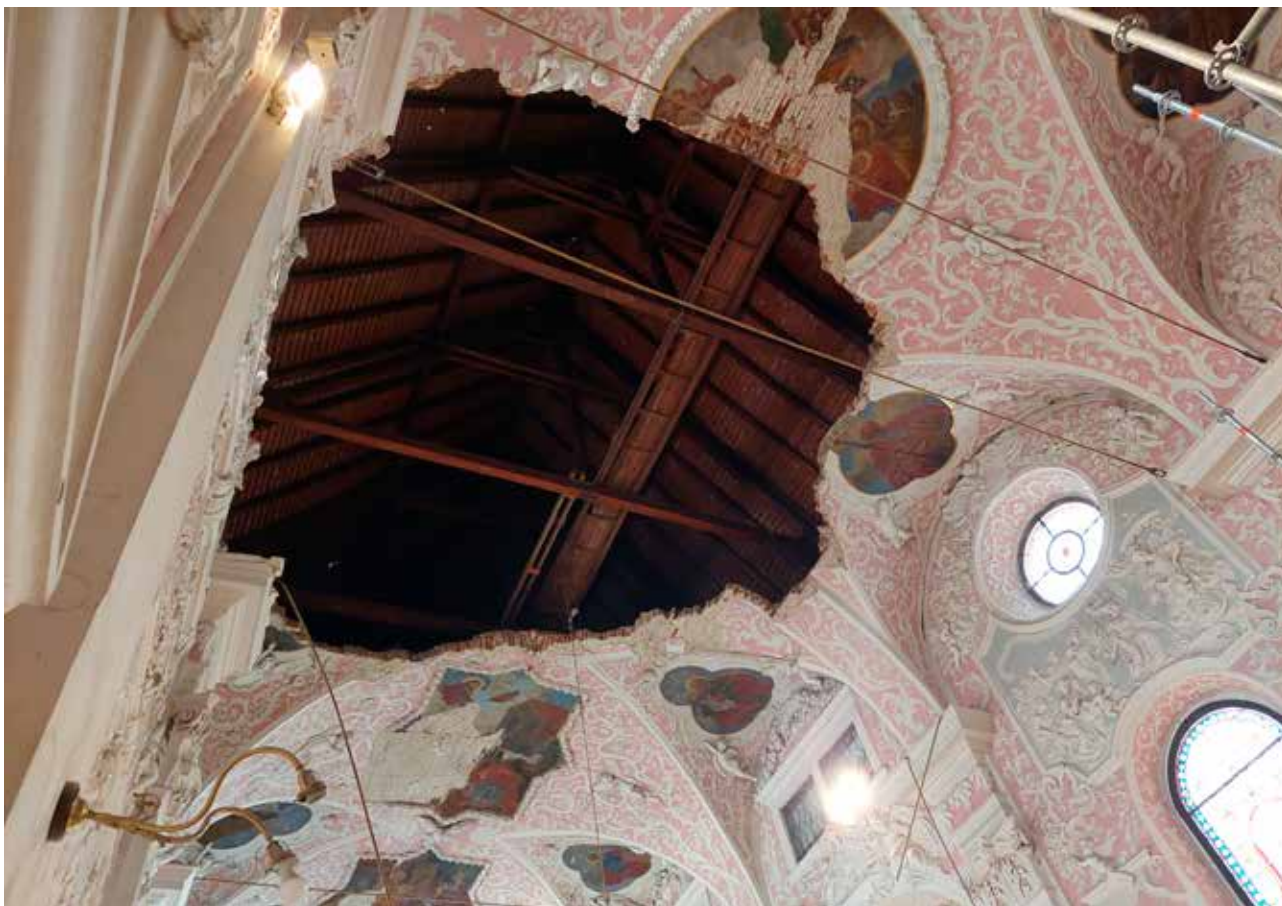
8 Oštećenje svoda akademске crkve sv. Katarine Aleksandrijske na Trgu Katarine Zrinske (fototeka GZZSKP, 2021.)

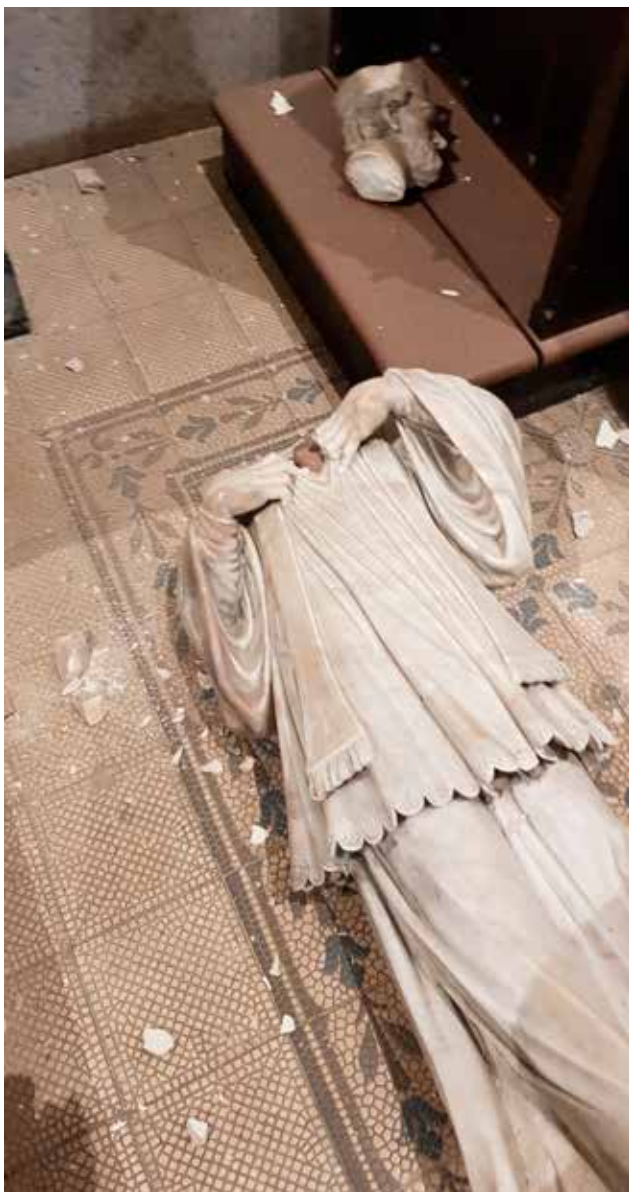
20 Oštećenje skulpture sv. Franje Ksaverskog s oltara sv. Josipa u crkvi Pohoda Blažene Djevice Marije na Dolcu (fototeka GZZSKP, 2020.)

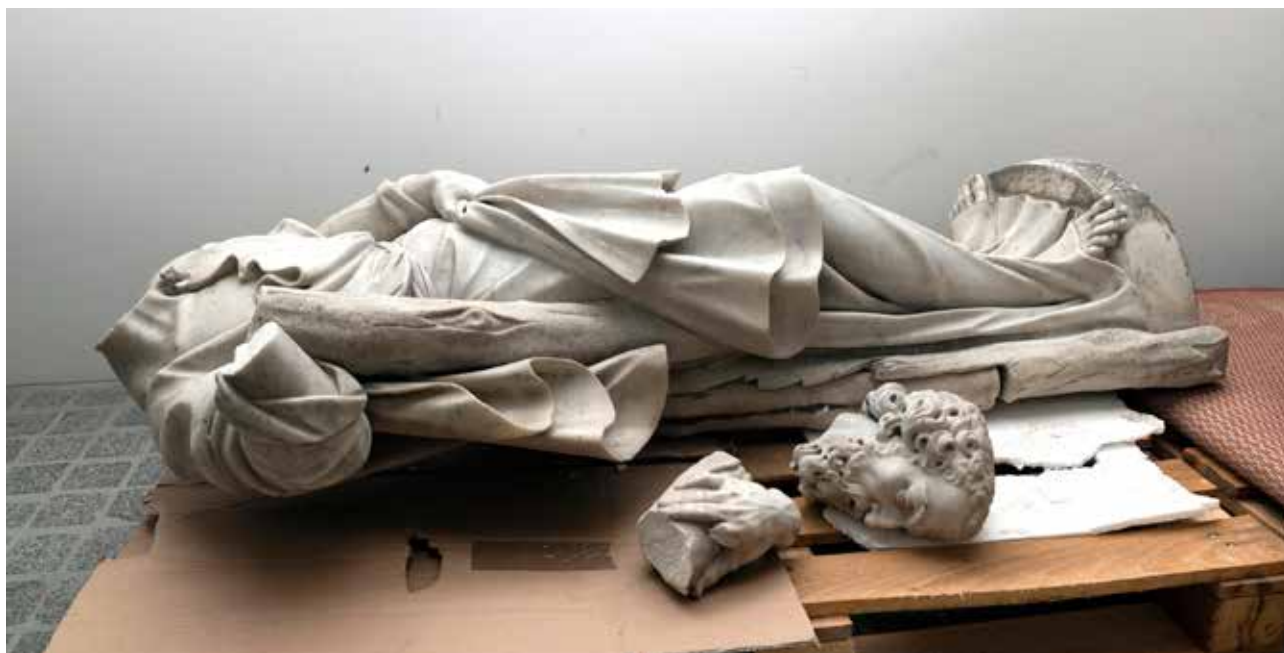
4 Sisak, oštećena skulptura F. Robbe iz katedrale Uzvišenja sv. Križa (foto: I. Miletić Čakširan, KO SK, 2021.)

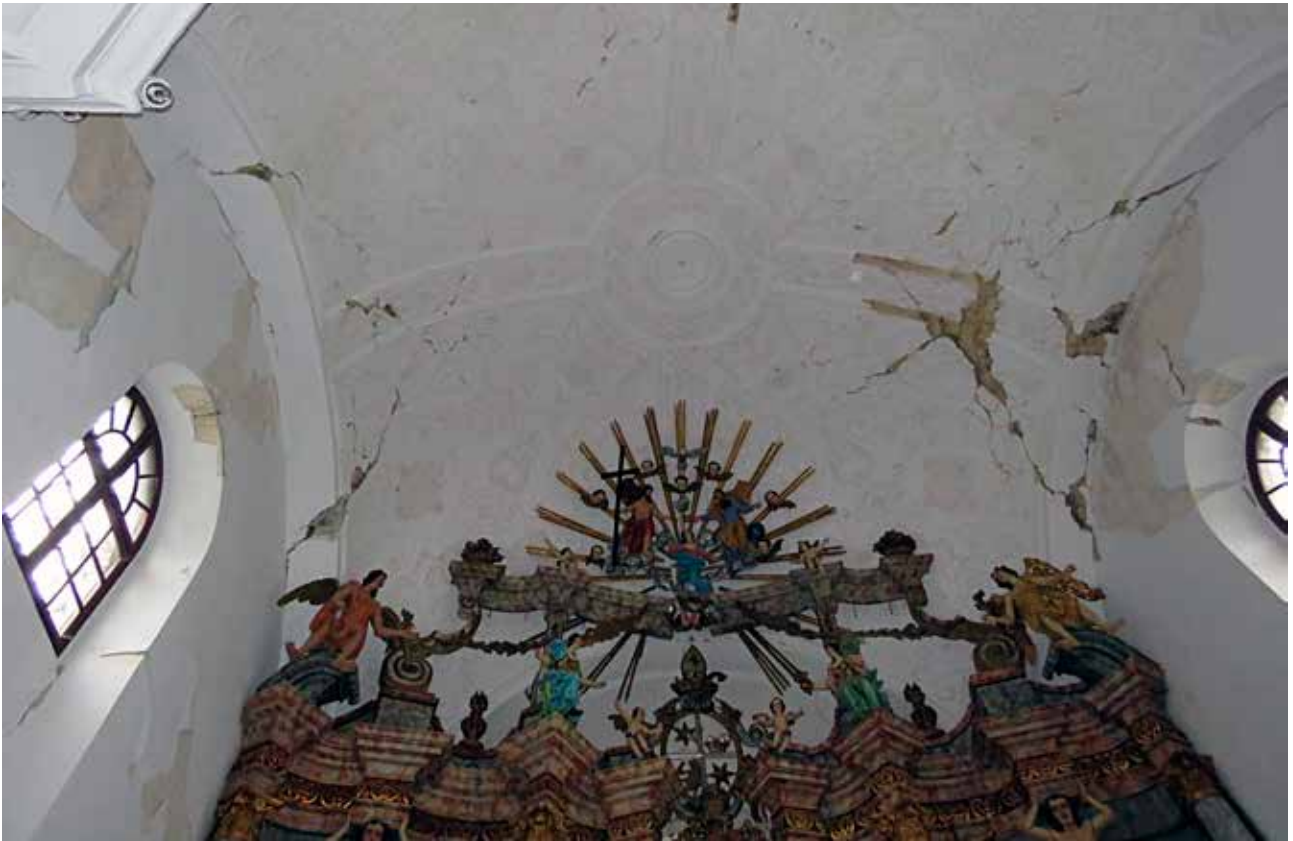
2 Pokupsko, župna crkva Uznesenja BDM/sv. Ladislava, štete od potresa na svodu svetišta (foto: M. Ožanić, KO ZG 2021.)

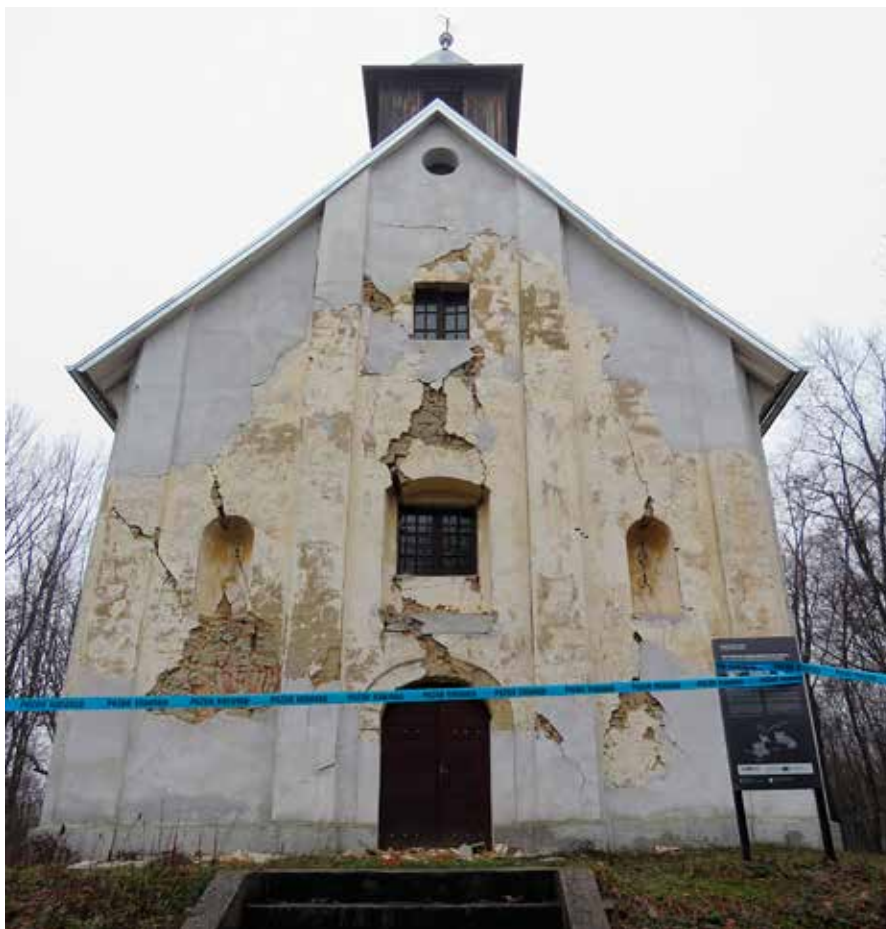
5 Podgorje Jamničko, kapela sv. Vida, oštećenja na pročelju crkve (foto: M. Ožanić, KO ZG, 2021.)

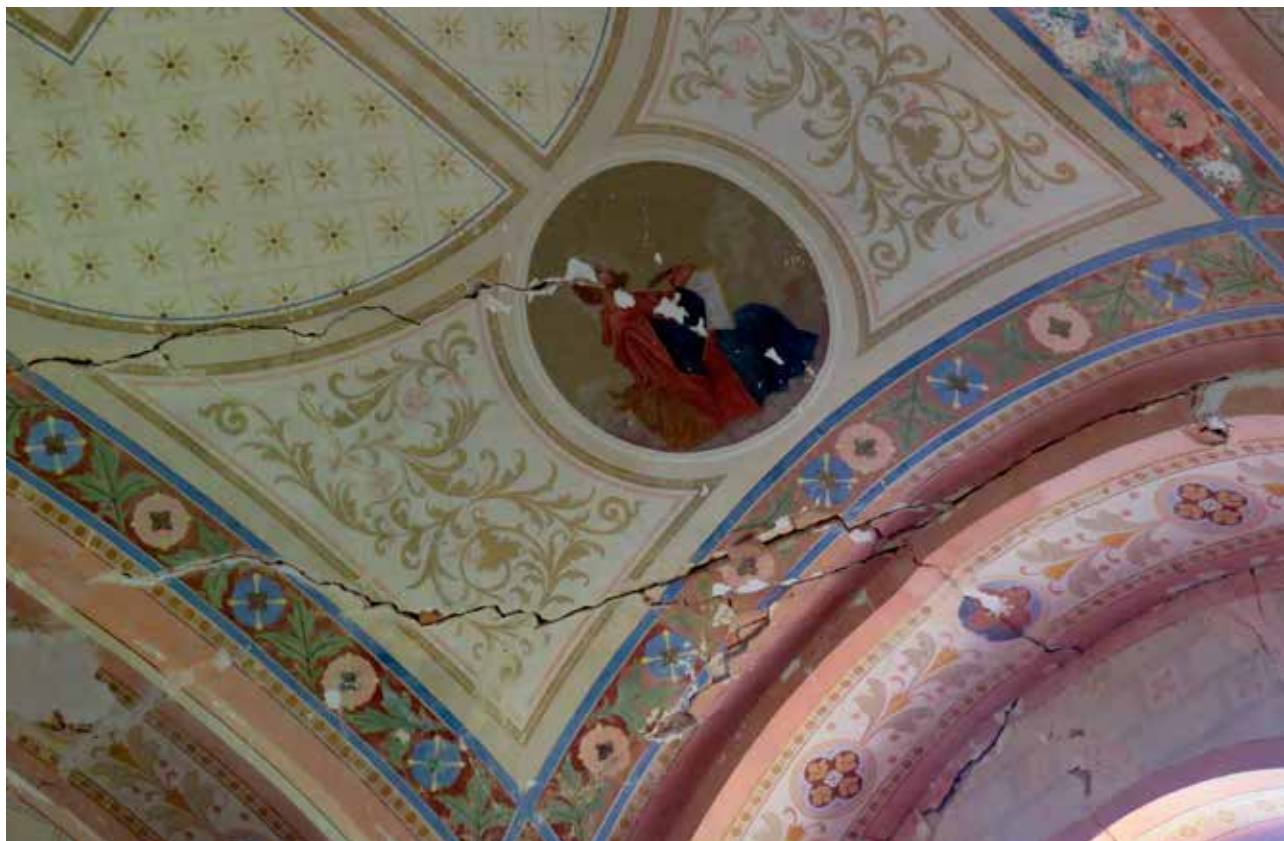
3 Crkva sv. Katarine u Kunićima Ribničkim, oštećenje svodnih polja (foto: S. Kočevar, KO KA, 2021.)

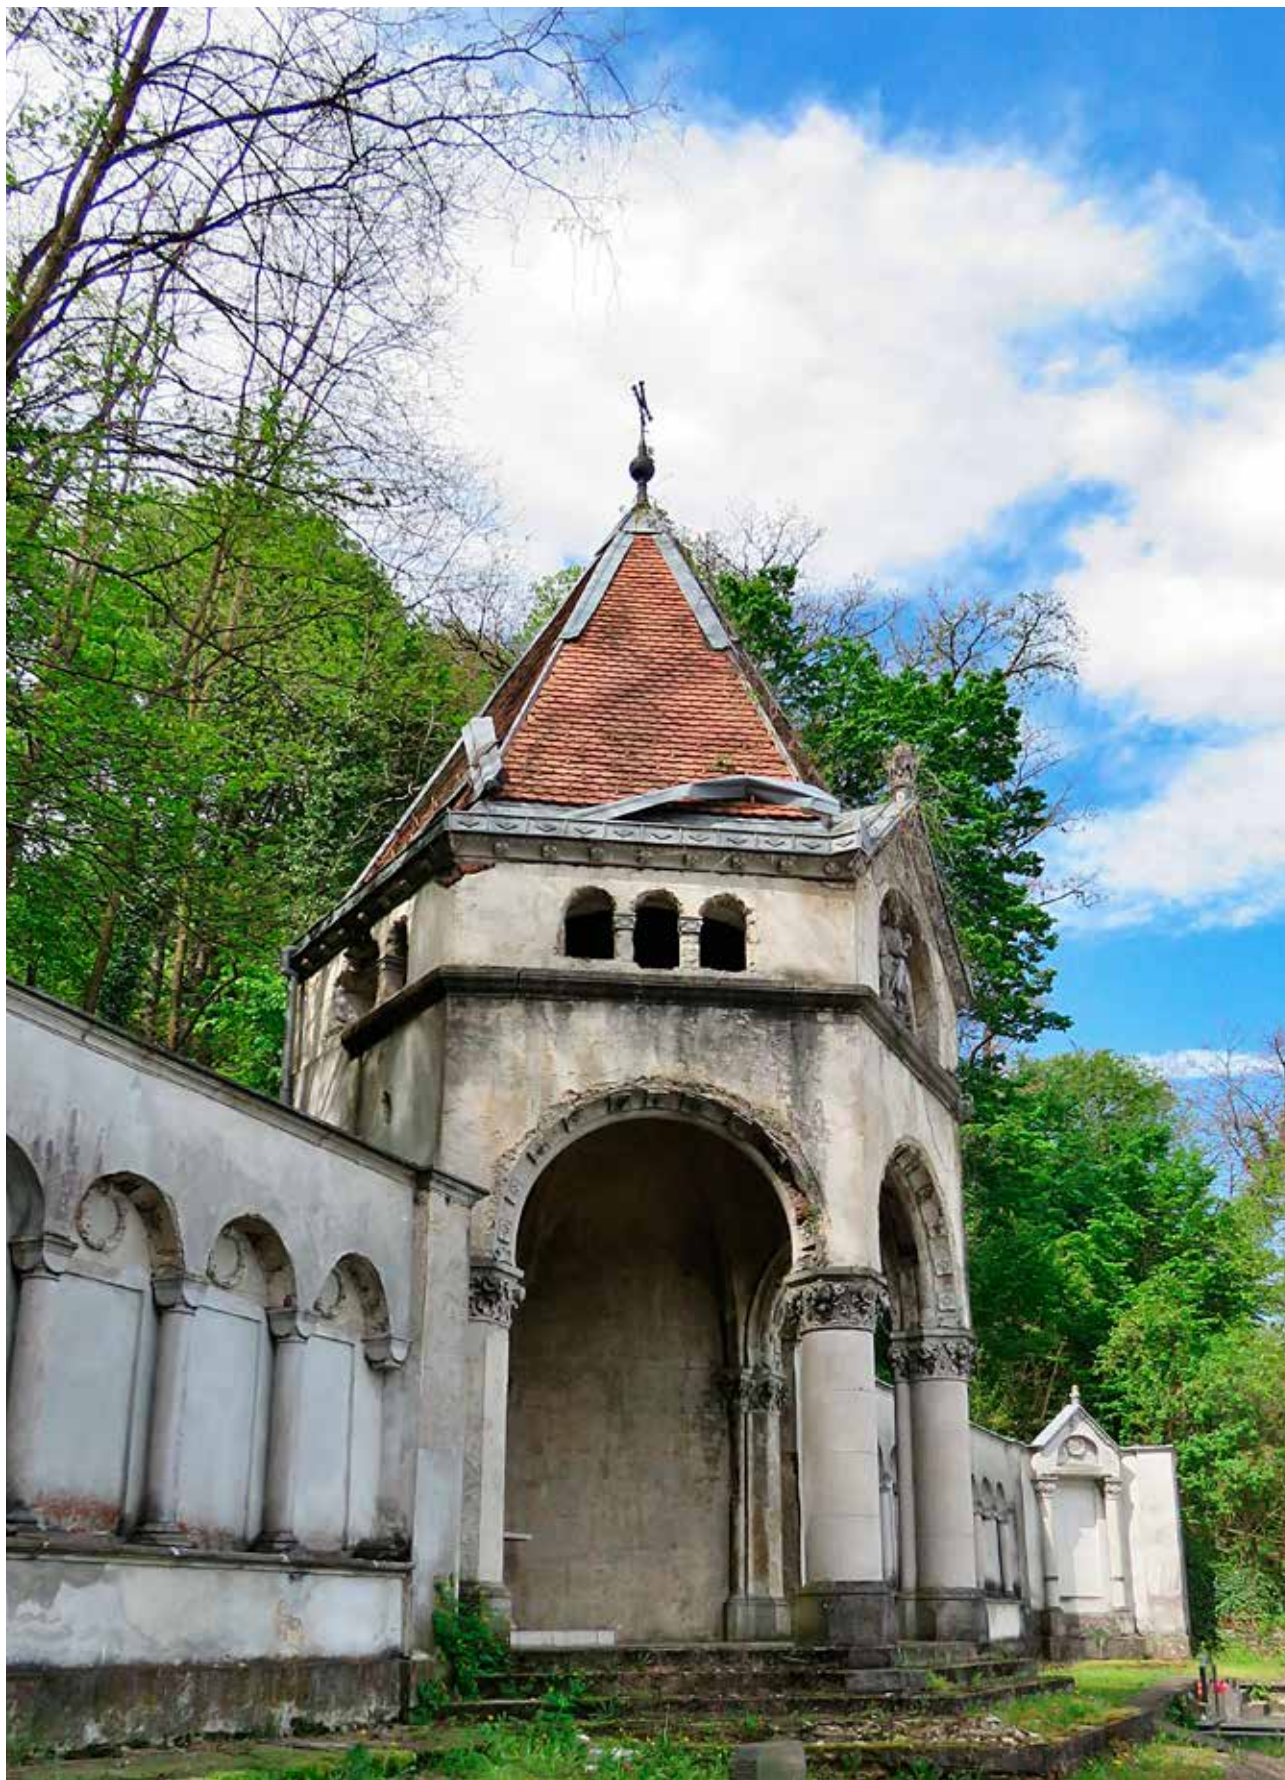
9 Spomenik Glorijeta na Vojnom groblju Dubovac, oštećenja pokrova i limarije (foto: S. Kočevar, KO KA, 2021.)

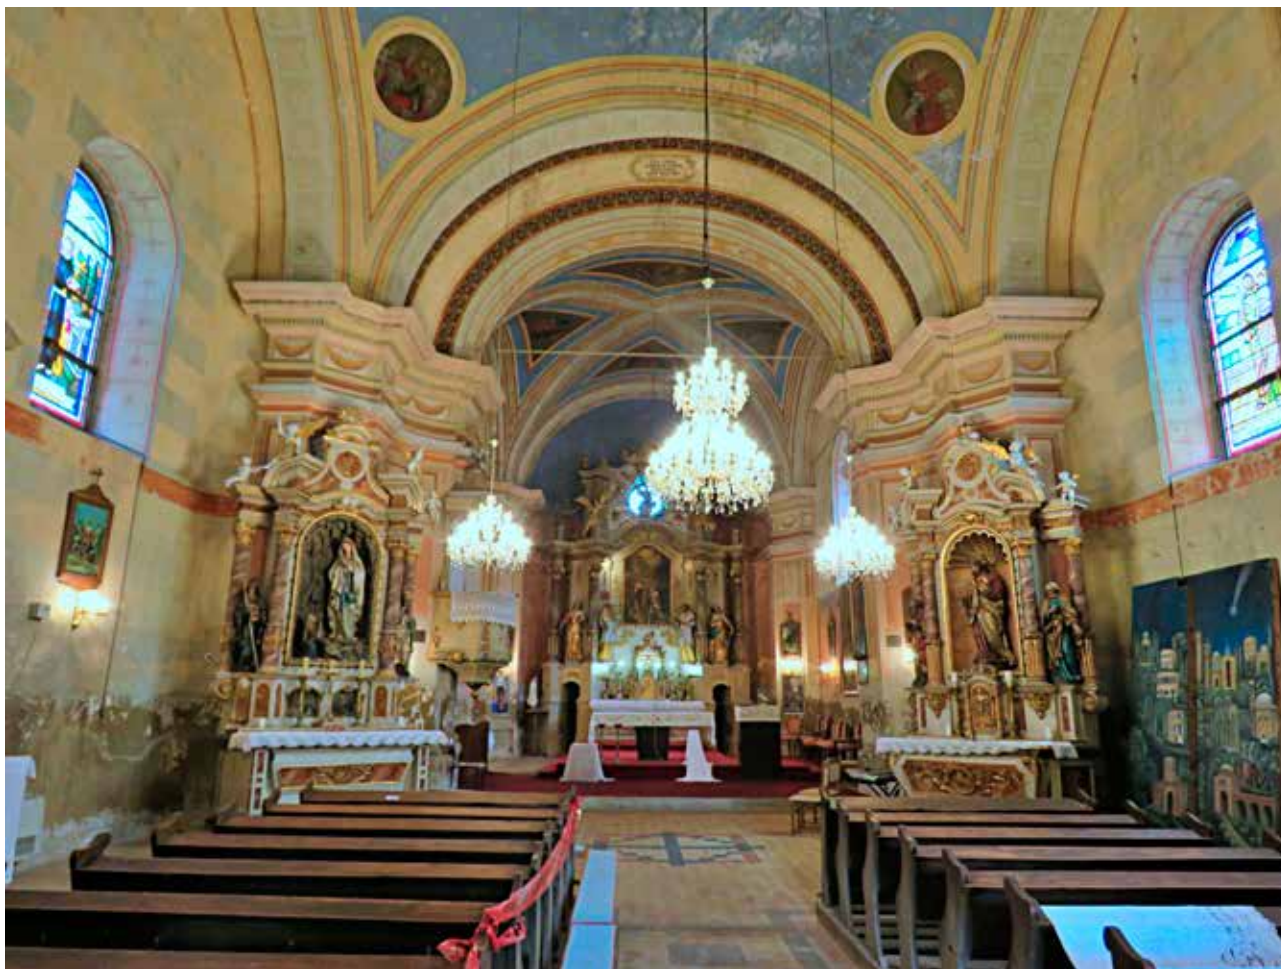
13 Crkva sv. Ivana Krstitelja u Rečici, oštećenje svodnog polja s naznačenom pozicijom odrezane zatege (foto: S. Kočevar, KO KA, 2021.)  
Church of St. John the Baptist in Rečica, damage to the vault panel with the indicated position of the cut tie-rod (photo: S. Kočevar, Karlovac Conservation Department, 2021)

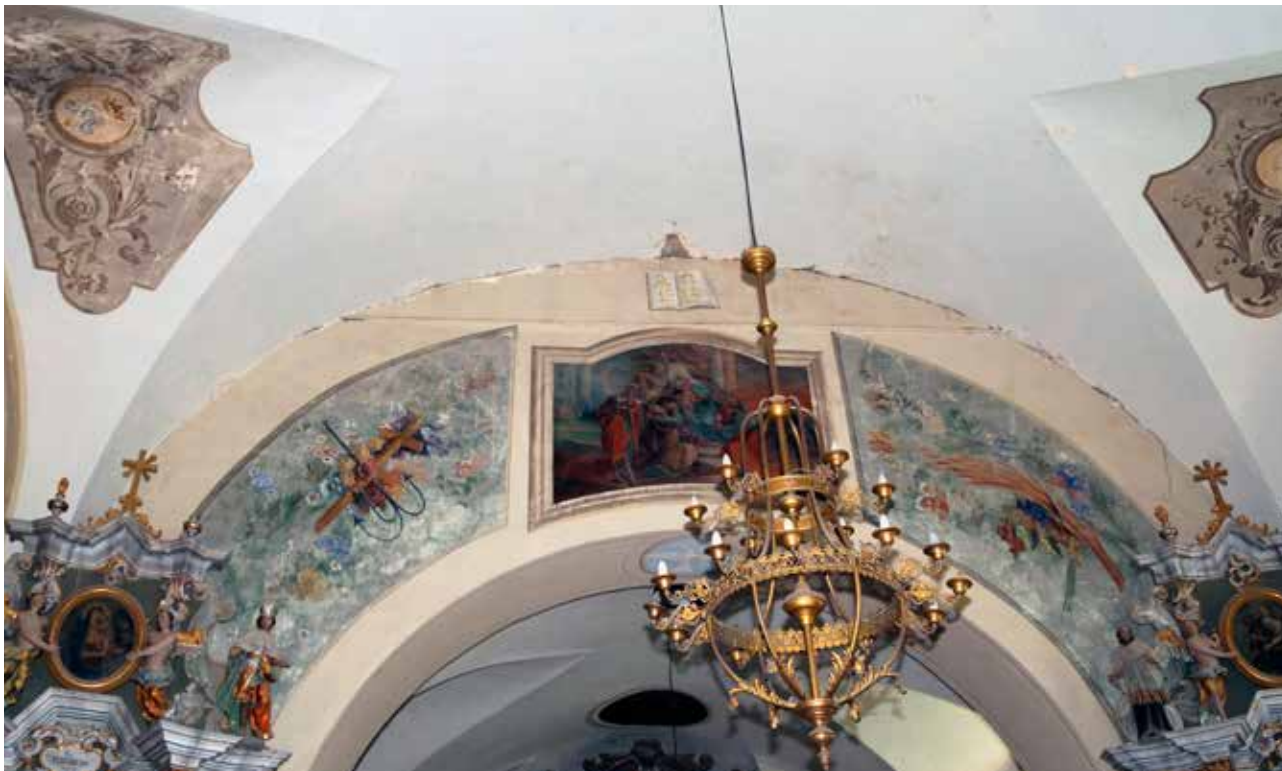
9 Samarica, crkva sv. Katarine, oštećenje kontaktne zone svoda i trijumfalnog luka (foto: M. Pezelj, KO BJ, 2022.)

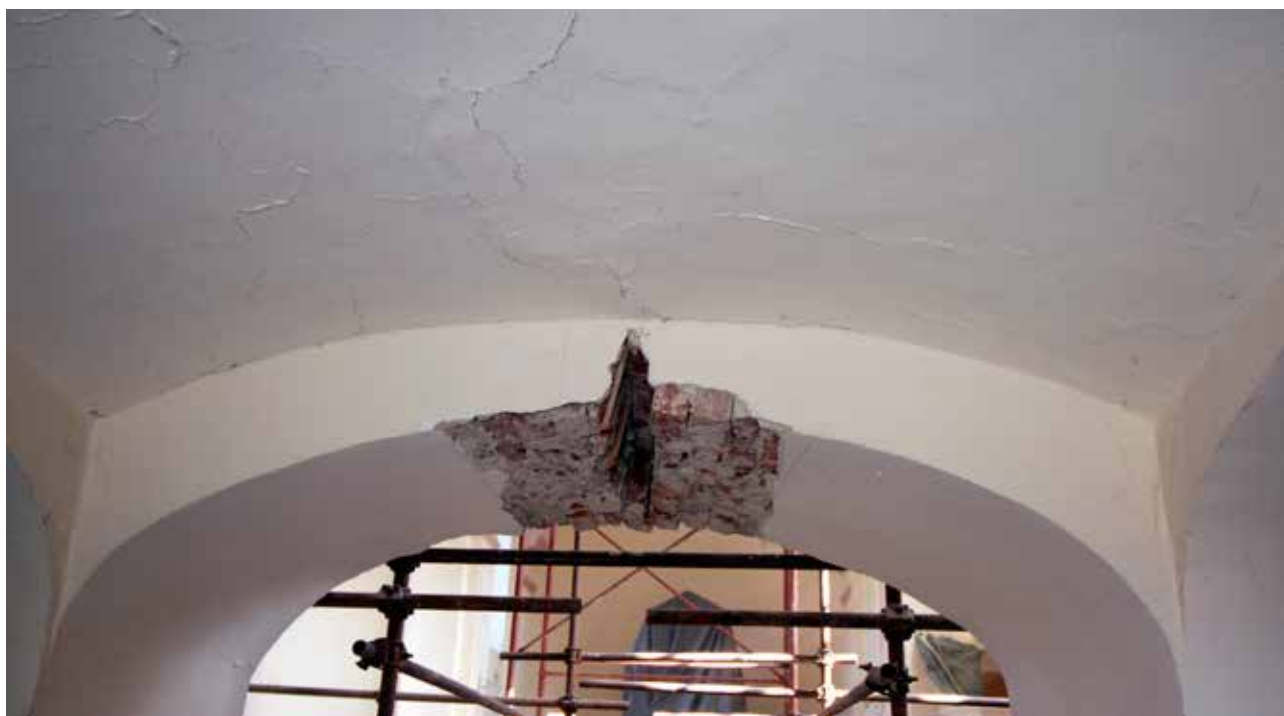
11 Apatovec, crkva sv. Petra, oštećenje lučnog nadvoja kora (foto: M. Pezelj, KO BJ, 2021.)

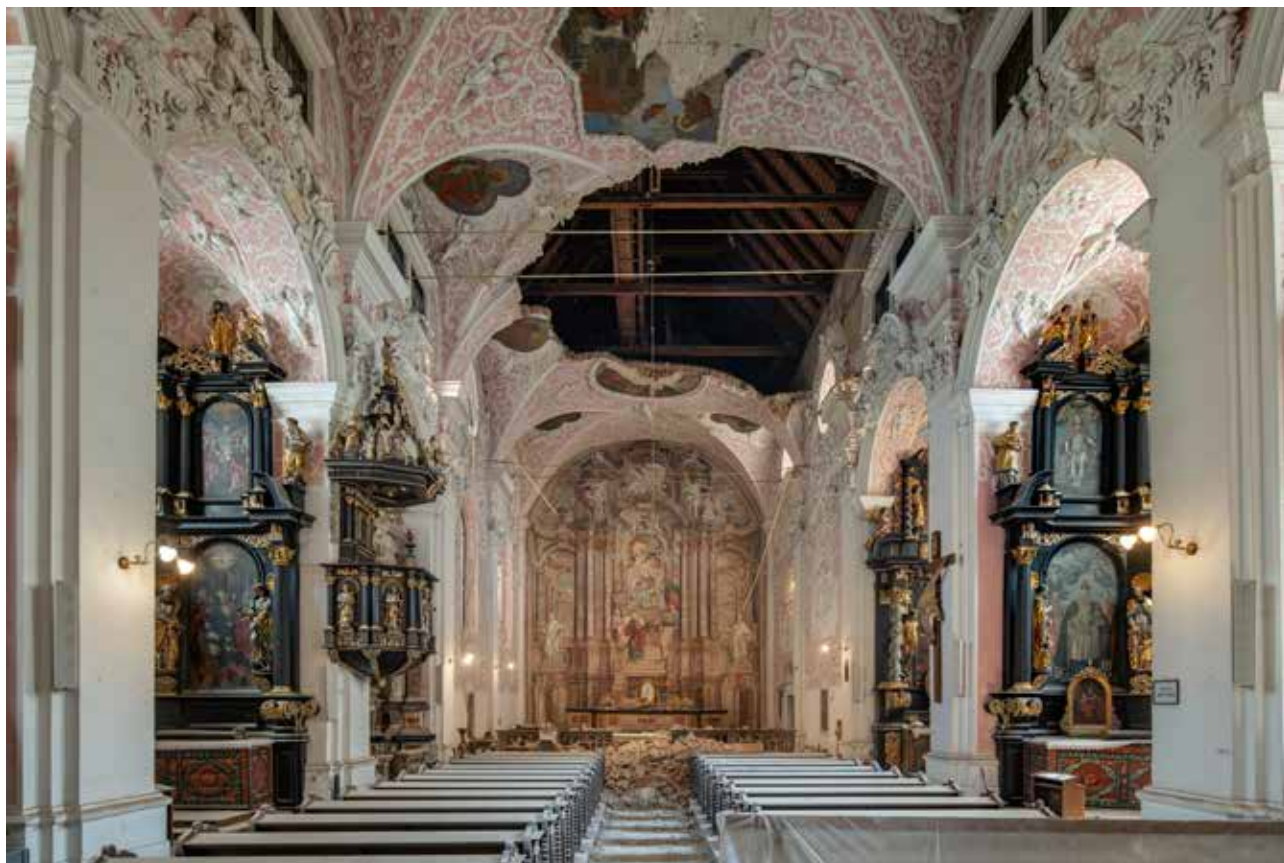
1 Oštećenja svoda crkve sv. Katarine uzrokovana potresima 2020. godine, pogled prema svetištu (foto: G. Tomljenović, HRZ, 2020.)

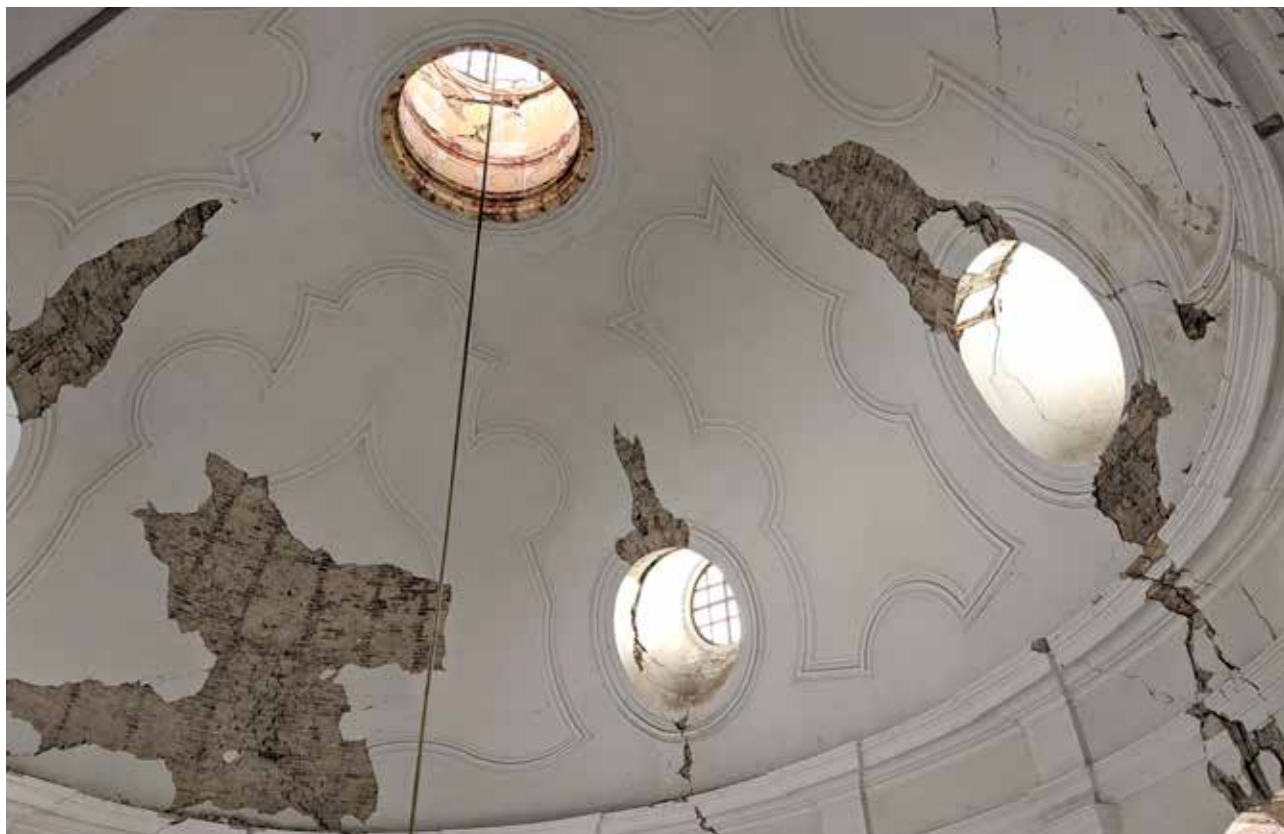
7 Crkva sv. Marije Magdalene u Selima, oštećenja štukature na svodu kupole nakon potresa (foto: G. Tomljenović, fototeka HRZ, 2021.)

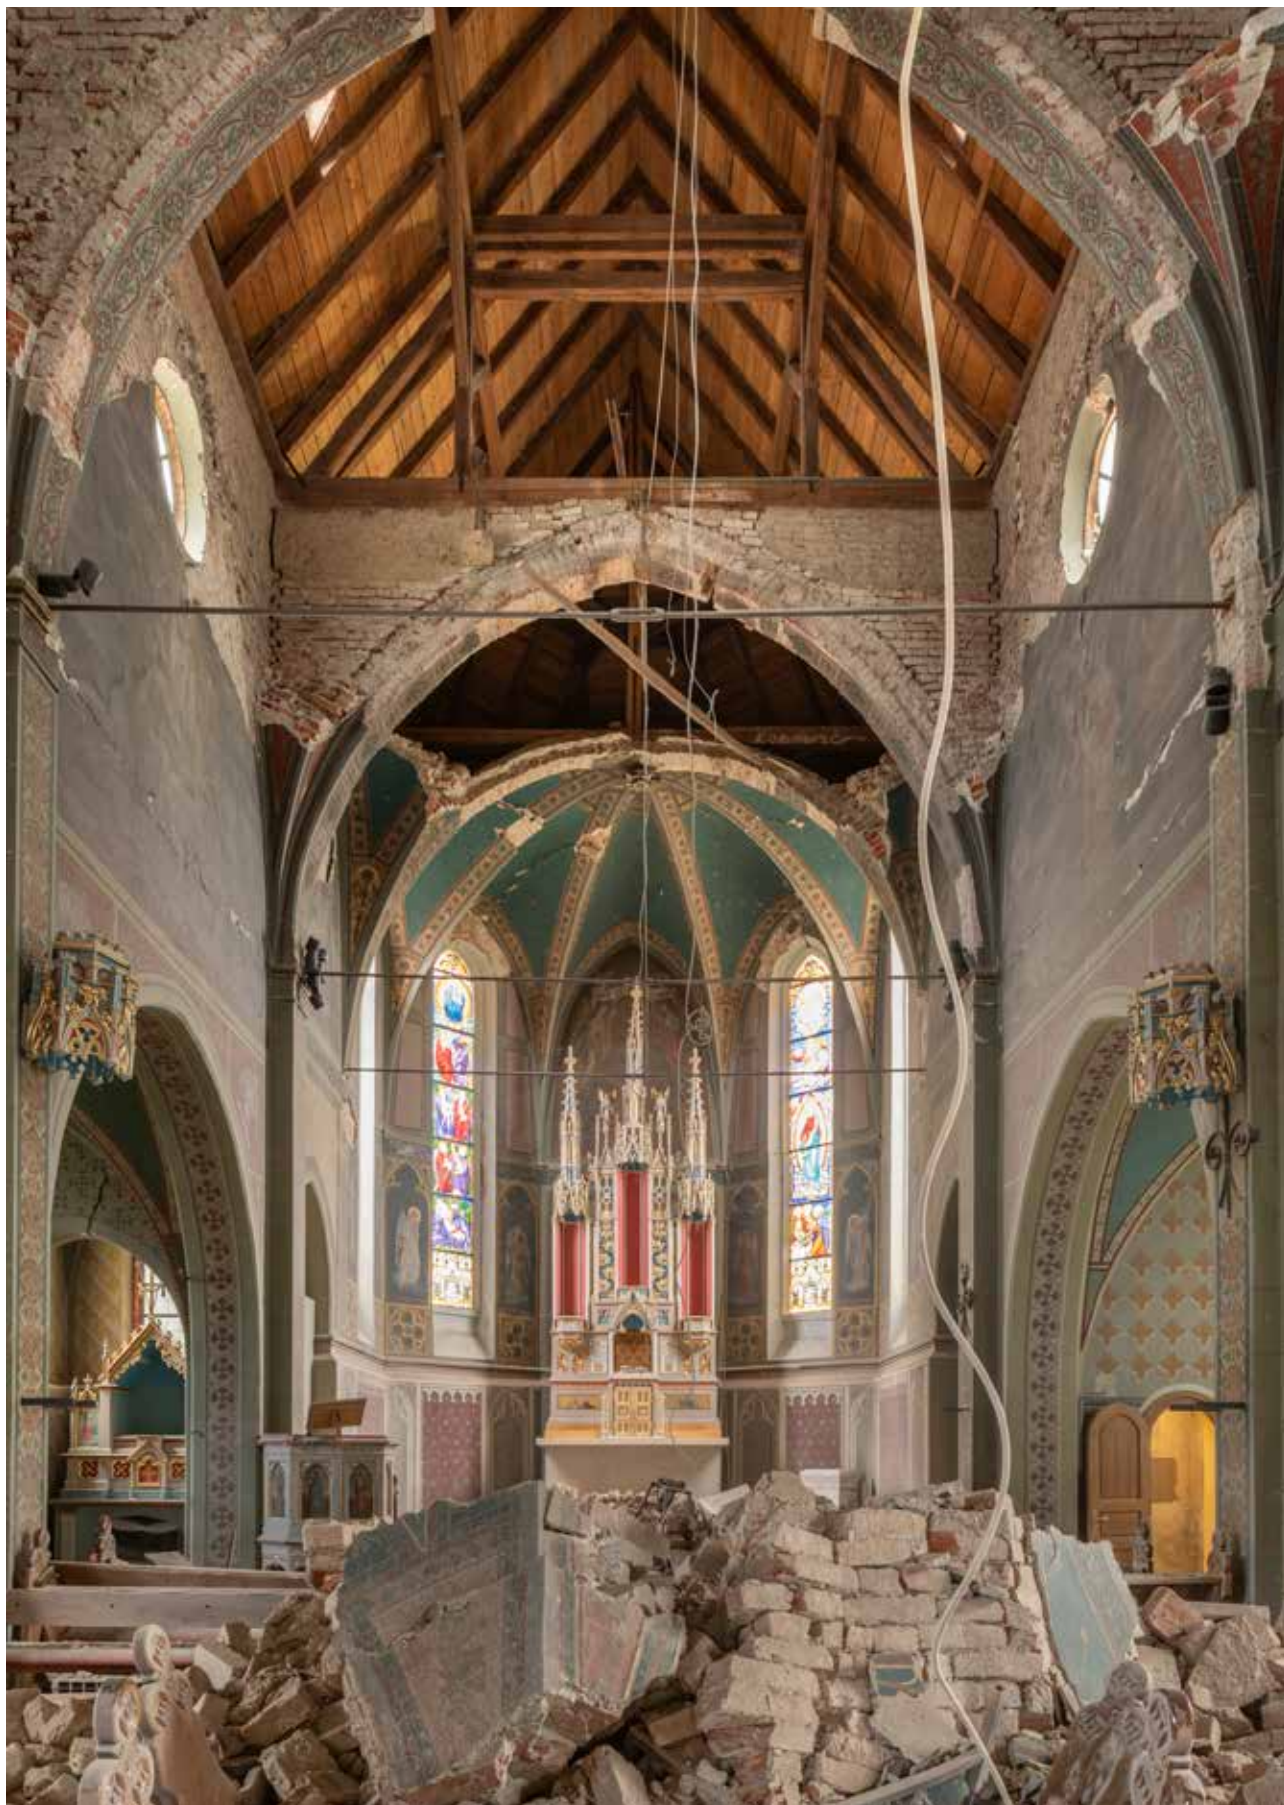
10 Župna crkva u Granešini, oštećenja nakon zagrebačkog potresa. (foto: G. Tomljenović, HRZ, 2020.)
