GODIŠNJAK  
ZAŠTITE  
SPOMENIKA  
KULTURE  
HRVATSKE

Godišnjak zaštite spomenika kulture Hrvatske 46/47–2022./2023.  
The Preservation of Cultural Heritage in Croatia Annual, 46/47–2022/2023

- 21     **Marija Demšić, Maja Baniček**  
Procjena štete i gubitaka na graditeljskoj baštini nakon razornih potresa u Hrvatskoj 2020. godine  
*Damage and loss assessment for built heritage after destructive earthquakes in 2020*

- 137    **Ivana Miletić Čakširan**  
Kulturna baština Sisačko-moslavačke županije nakon razornog potresa 2020. godine – oštećenja, aktivnosti i hitne mjere zaštite  
*Cultural heritage of Sisak-Moslavina County after the devastating earthquake of 2020 – damage, activities and emergency protection measures*

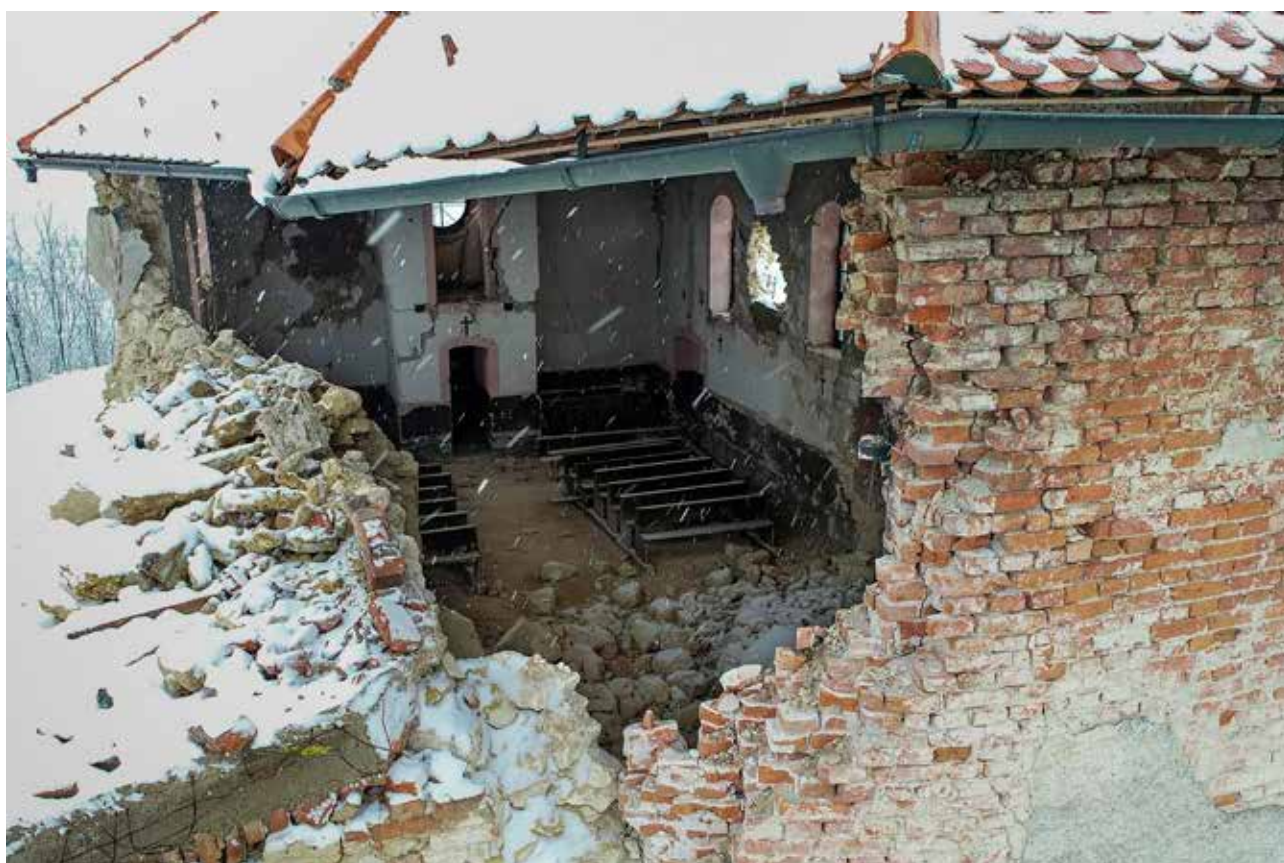
13 Kapela Presvetog Trojstva, oštećenja u potresu, prosinac 2020. (foto: I. Kralj, <https://ika.hkm.hr>)
