OBRAZAC ZA POPIS ŠTETE OD POTRESA NA KULTURNIM DOBRIMA, MINISTARSTVO KULTURE RH

POPISNI BROJ: 101 /108A

NAZIV KULturnOG DOBRA: KOMPLEKS ARKADA SA CRKVOM KRISTA KRALJA	
DIO KULturnOG DOBRA: ARKADE (male, velike i južne)	
FOTOGRAFIJA	IZVADAK IZ KATASTRA

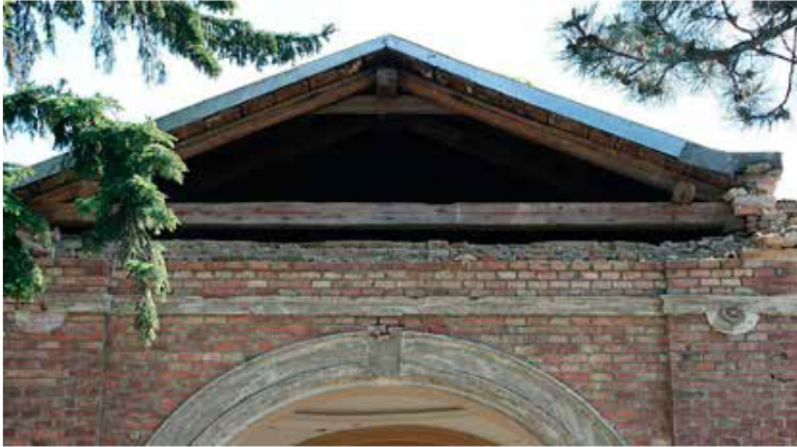
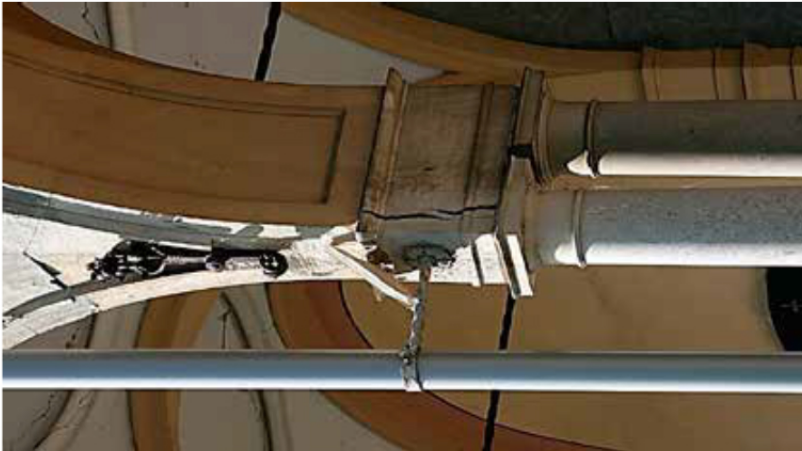
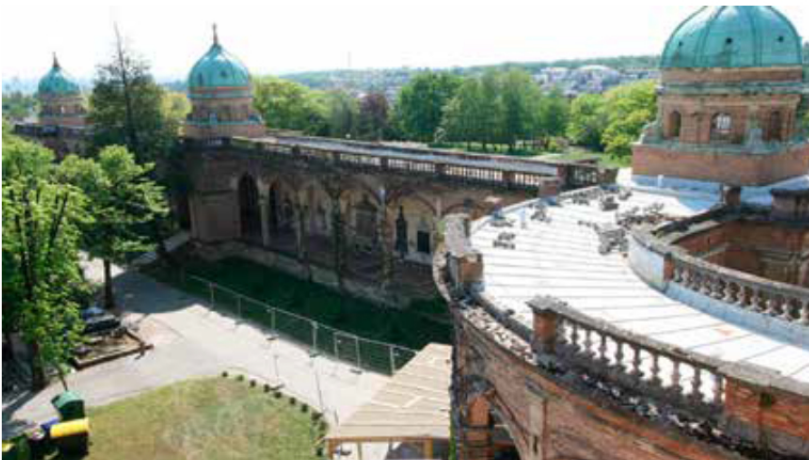
FOTOGRAFIJE OŠTEĆENJA VANJŠTINE (IZBOR)

Pogled na urušeni zabat i napknuće stupa malih arkada (gore) i urušenu balustradu južnih arkada (dolje)

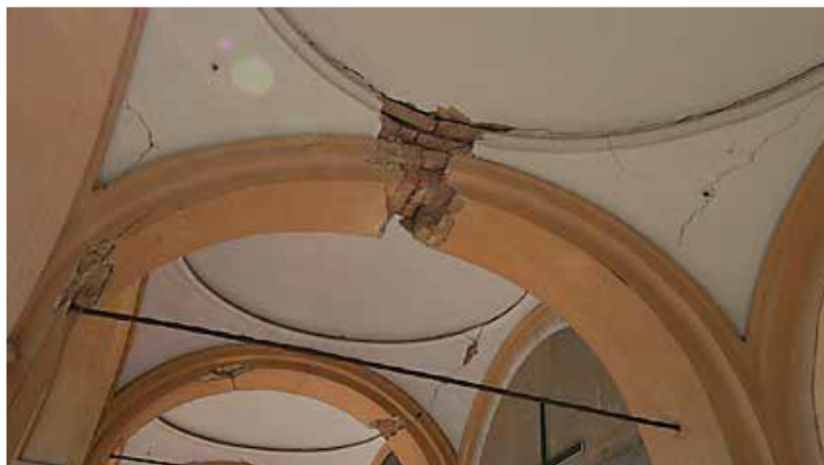
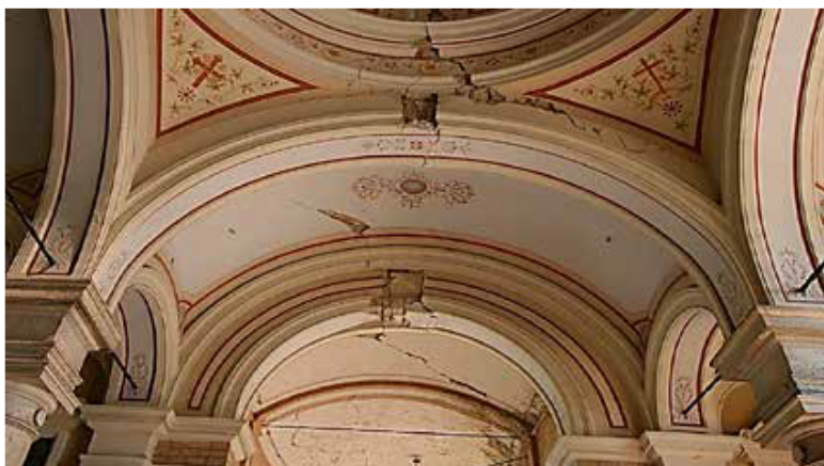
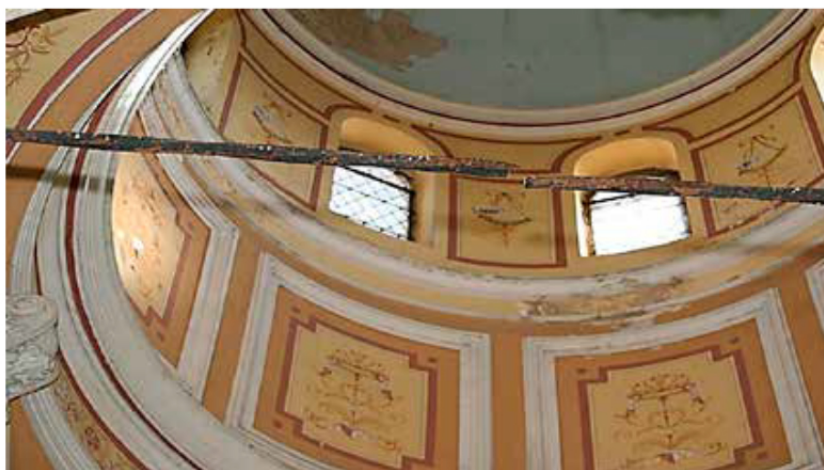
FOTOGRAFIJE OŠTEĆENJA UNUTRAŠNOSTI (IZBOR)

Pogled na oštećenja svodova i lukova malih i velikih arkada (gore) i puknuće zatege južnih arkada (dolje)
