GODIŠNJAK  
ZAŠTITE  
SPOMENIKA  
KULTURE  
HRVATSKE

Godišnjak zaštite spomenika kulture Hrvatske  
33/34-2009./2010.  
The Preservation of Cultural Heritage in Croatia  
Annual, 33/34-2009/2010

Izdavač: Ministarstvo kulture  
Uprava za zaštitu kulturne baštine  
Publisher: Ministry of Culture  
Department for the Protection of the Cultural Heritage

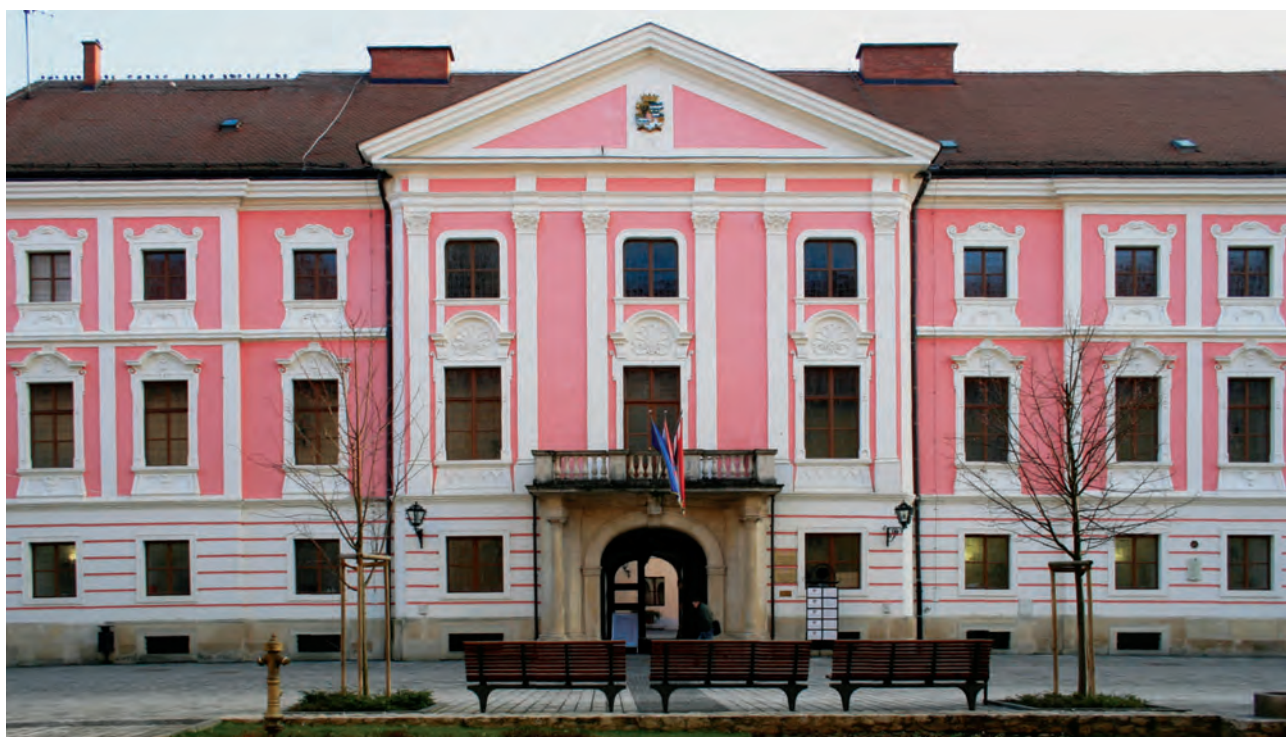
10 Pogled na glavno pročelje palače Varaždinske županije (stanje danas, foto: Željko Trstenjak)

View of the main facade of Varaždin County Palace (present condition, photo by: Željko Trstenjak)

Tijekom 19. stoljeća provedena su najmanje dva zahvata na palači, i to jedan tijekom prve, a drugi tijekom druge polovine stoljeća. Sve do 1823. godine nisu nam poznati nikakvi povijesni podaci o bilo kakvim intervencijama na palači. Te je godine Ugarsko namjesničko vijeće<sup>38</sup> odobrilo dogradnju prostorija, ali opseg tih zahvata nije nam poznat. Najvjerojatnije je tada izgrađeno istočno krilo palače, jer se navodi da je riječ o dogradnji, a ne o pregradnji već postojećih prostorija, a tog krila na spomenutom prikazu iz 1807. godine nema. U svojoj knjizi iz 1898. godine Janković navodi, da je »nakon zadnjih dogradnji županijskih prostorija u dvorištu radi zatvora, registrature i stana podvornikova, nastao nešto drugačiji raspored u županiji«, pa možemo pretpostaviti da je riječ o zahvatima koji se spominju oko 1823. godine. Tada palača tlocrtno dobiva današnji izgled. Dotad nije bio izgrađen spojni dio istočnog i južnog krila. Moguće je da su tada prigradene i sanitarne prostorije uz južno pročelje sjevernoga krila, jer ih prvi put vidimo na već spomenutom prikazu iz godine 1860. (sl. 10).

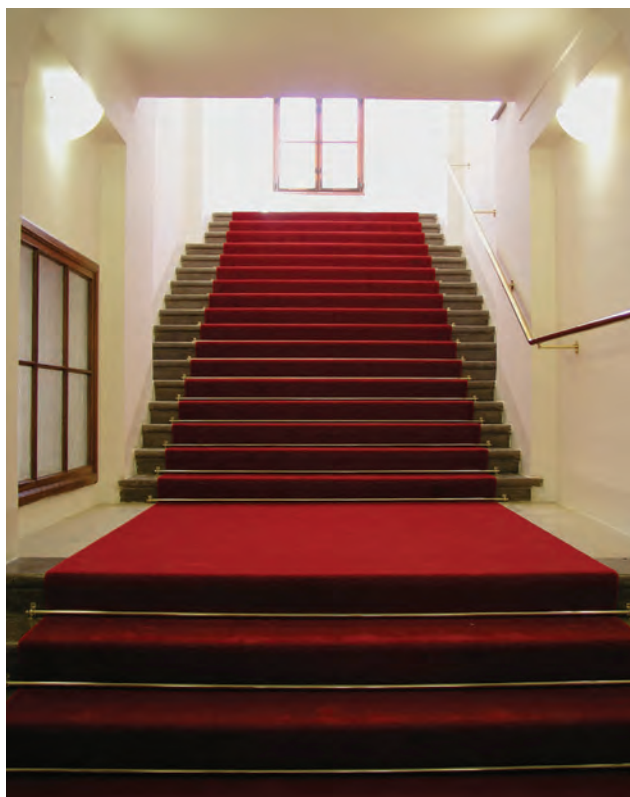
12 Pogled na stube koje vode iz prizemlja na I. kat, ponovno uspostavljena komunikacija u obnovi 2006. (stanje danas, foto: Željko Trstenjak)

View of the staircase leading from the ground floor to the first floor, by which communications between the floors were restored during the 2006 renovations (present condition, photo by Željko Trstenjak)

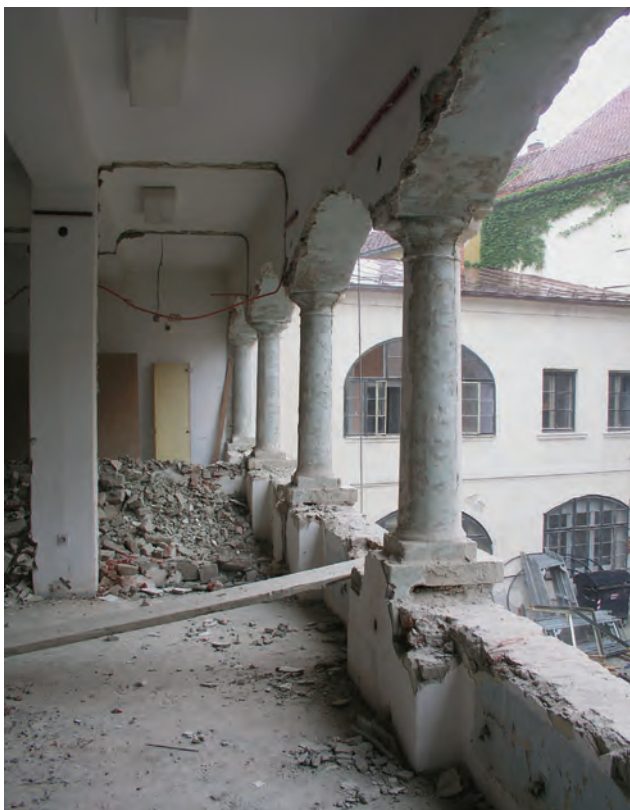
24 Otvaranje zazidanih arkada južnoga krila (stanje 2006., foto: Željko Trstenjak)

Opening the bricked-up arcade in the south wing (condition in 2006, photo by Željko Trstenjak)

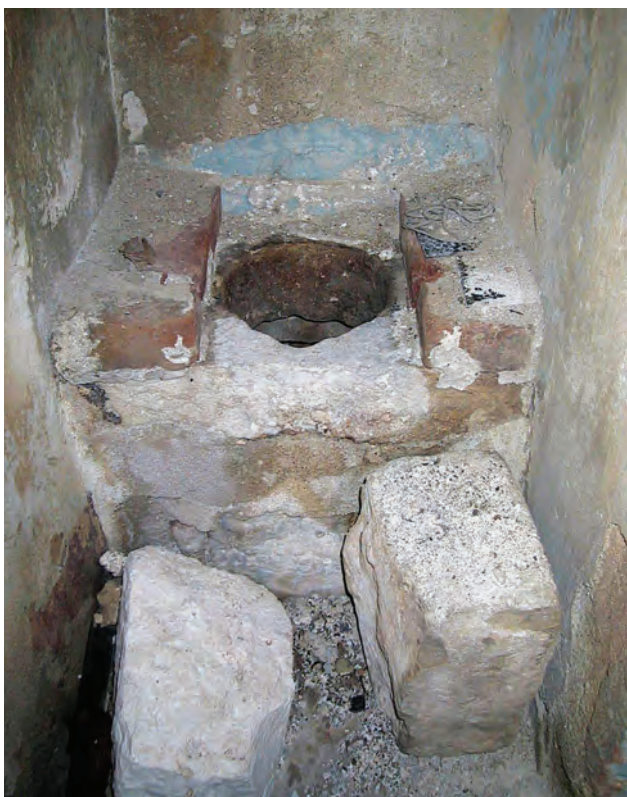
9 U istočnom zidu kuće na razini drugog kata sačuvan je srednjovjekovni zahod (foto: Anita Gamulin, 2003.)

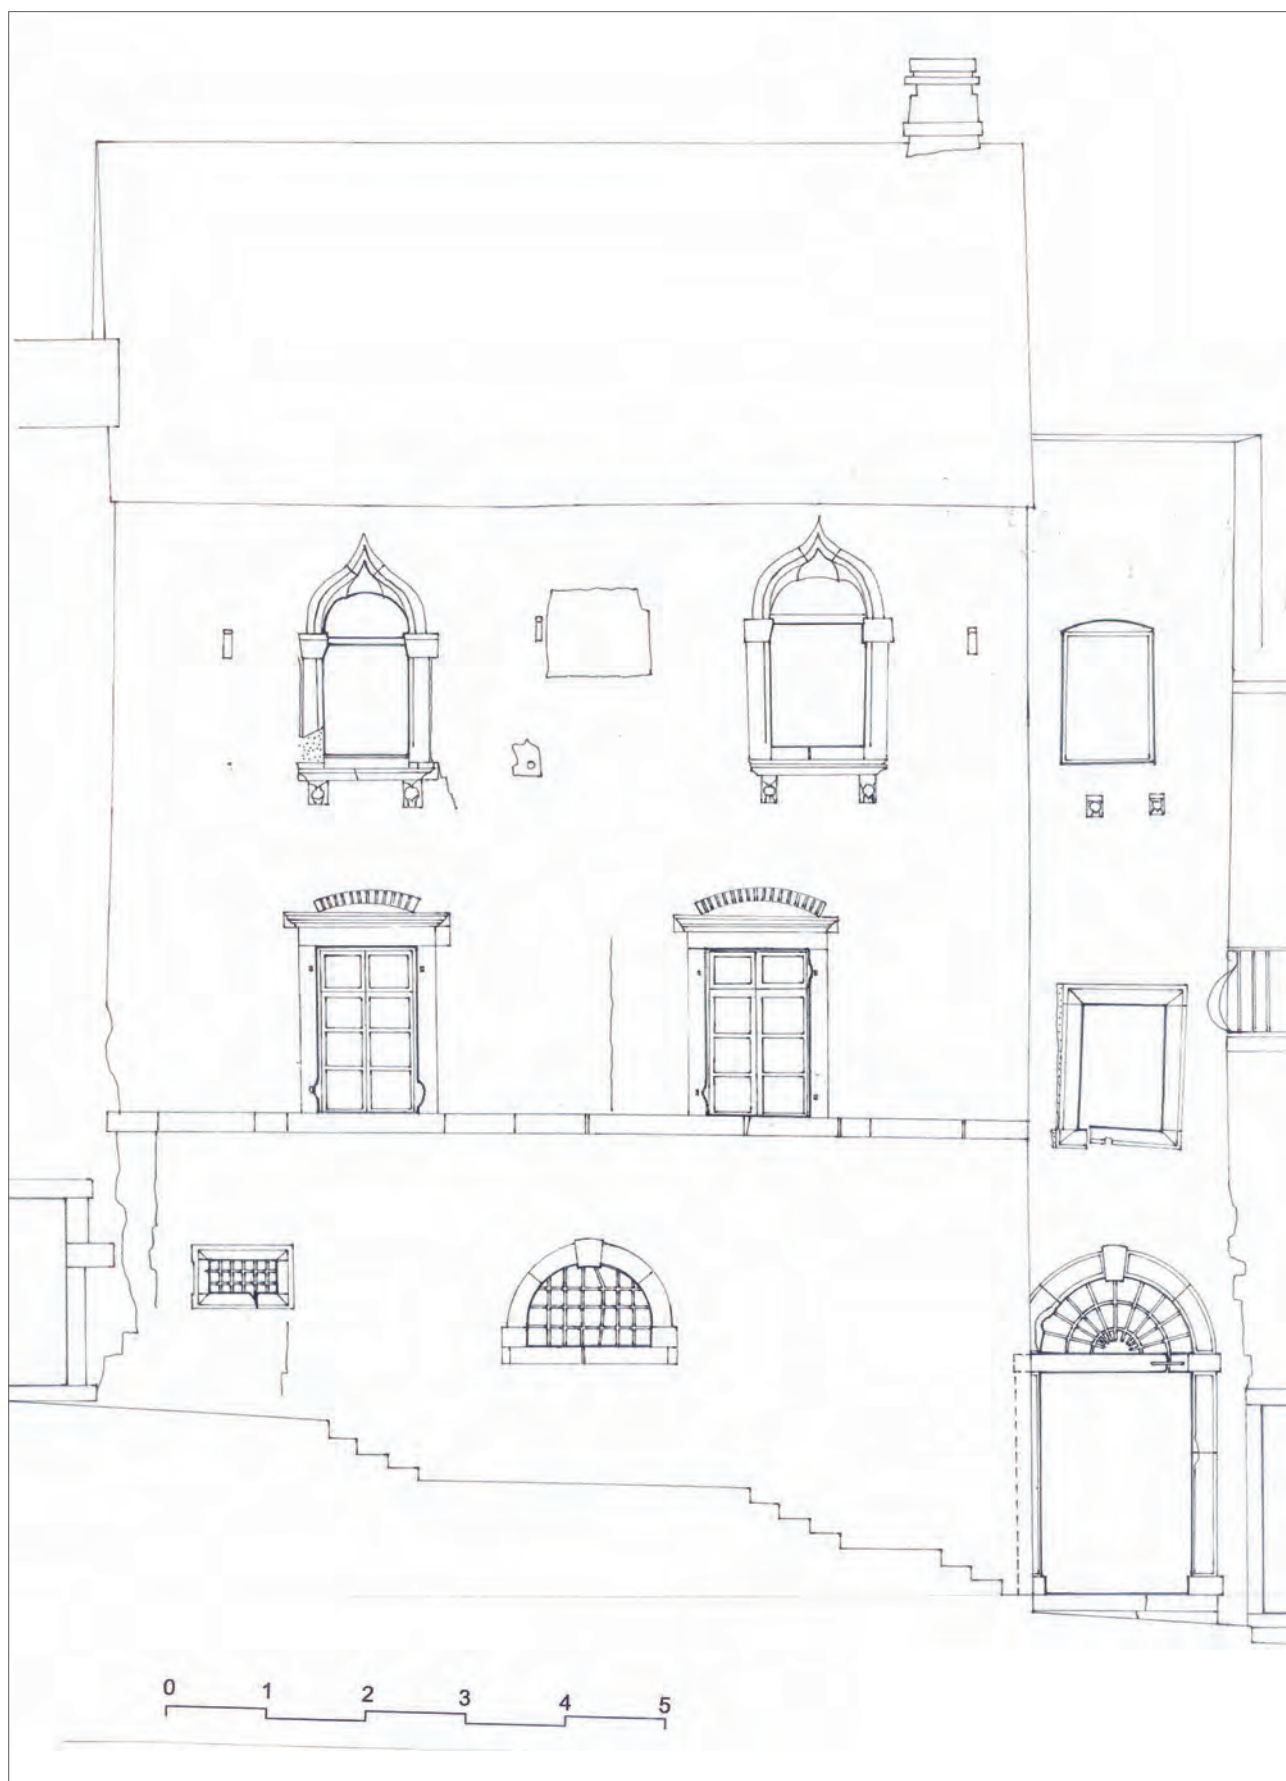
10 Kuća Bartučević, arhitektonska snimka postojećega stanja, zapadno pročelje (Konzervatorski odjel u Splitu, 2003.)  
Bartučević House, architectural shot of the existing state, west facade (Conservation Department in Split, 2003)

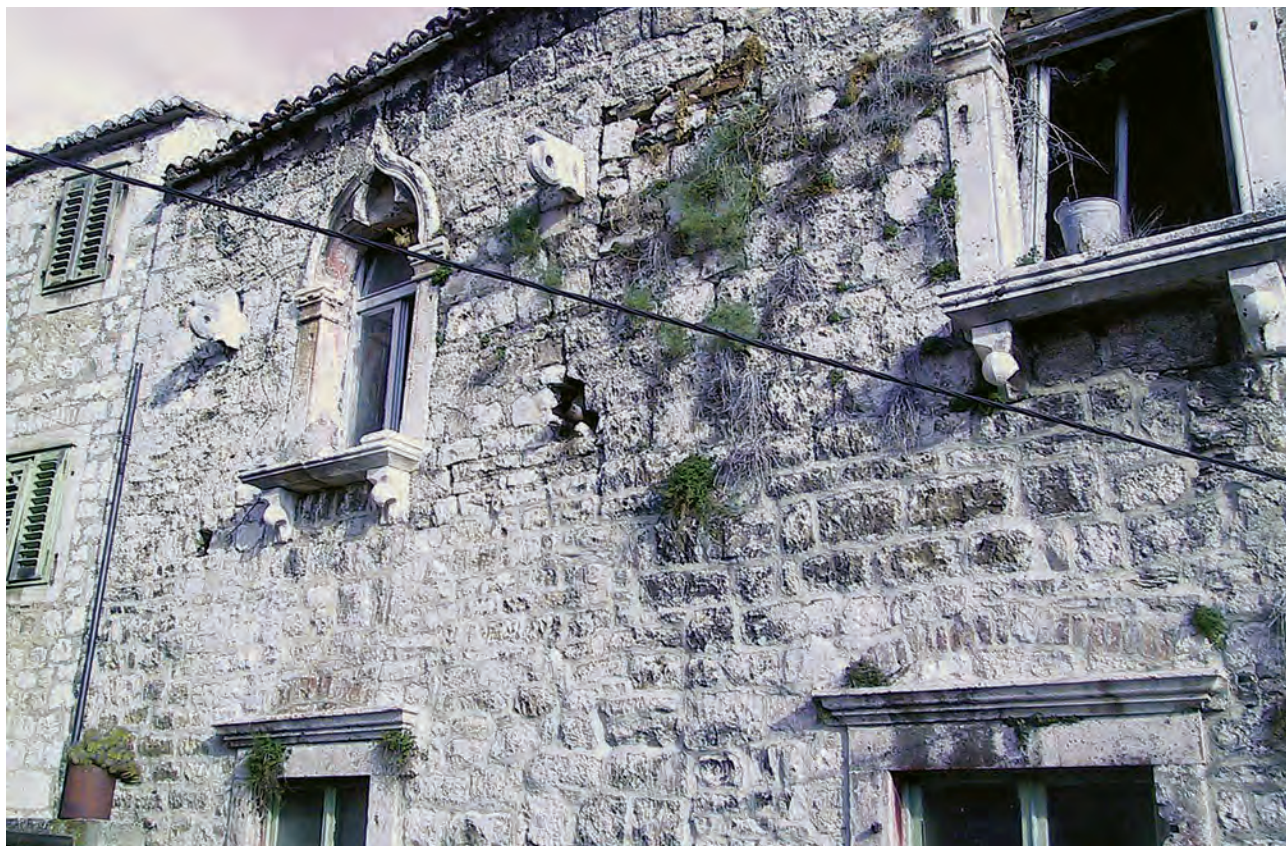
23 Zapadno pročelje kuće prije sanacije, (fototeka Konzervatorskog odjela u Splitu, 1993.)

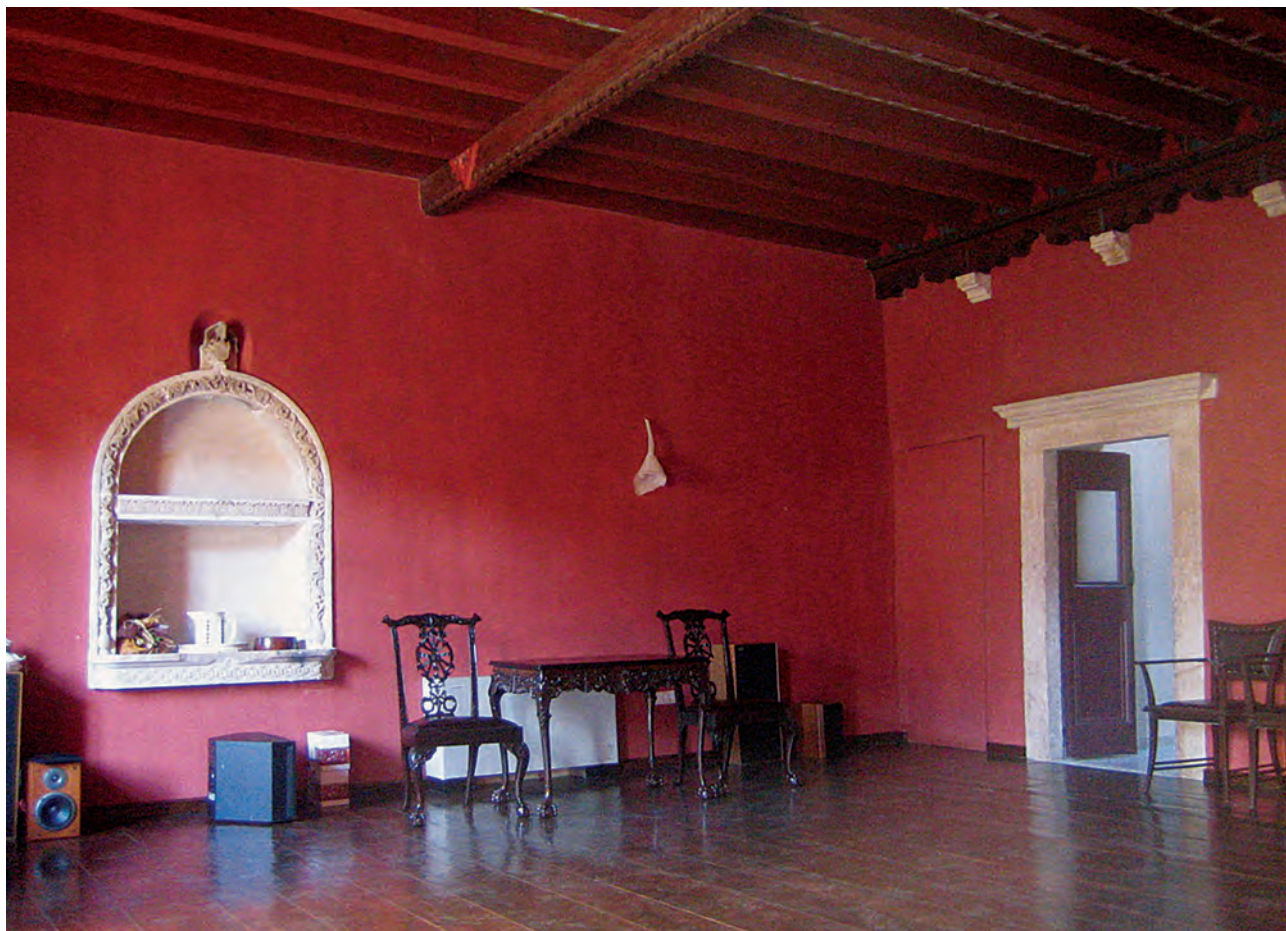
29 Izgled rekonstruirane gotičke dvorane (foto: Giuseppe Sava, 2006.)  
View of the reconstructed gothic hall (photo by Giuseppe Sava, 2006)

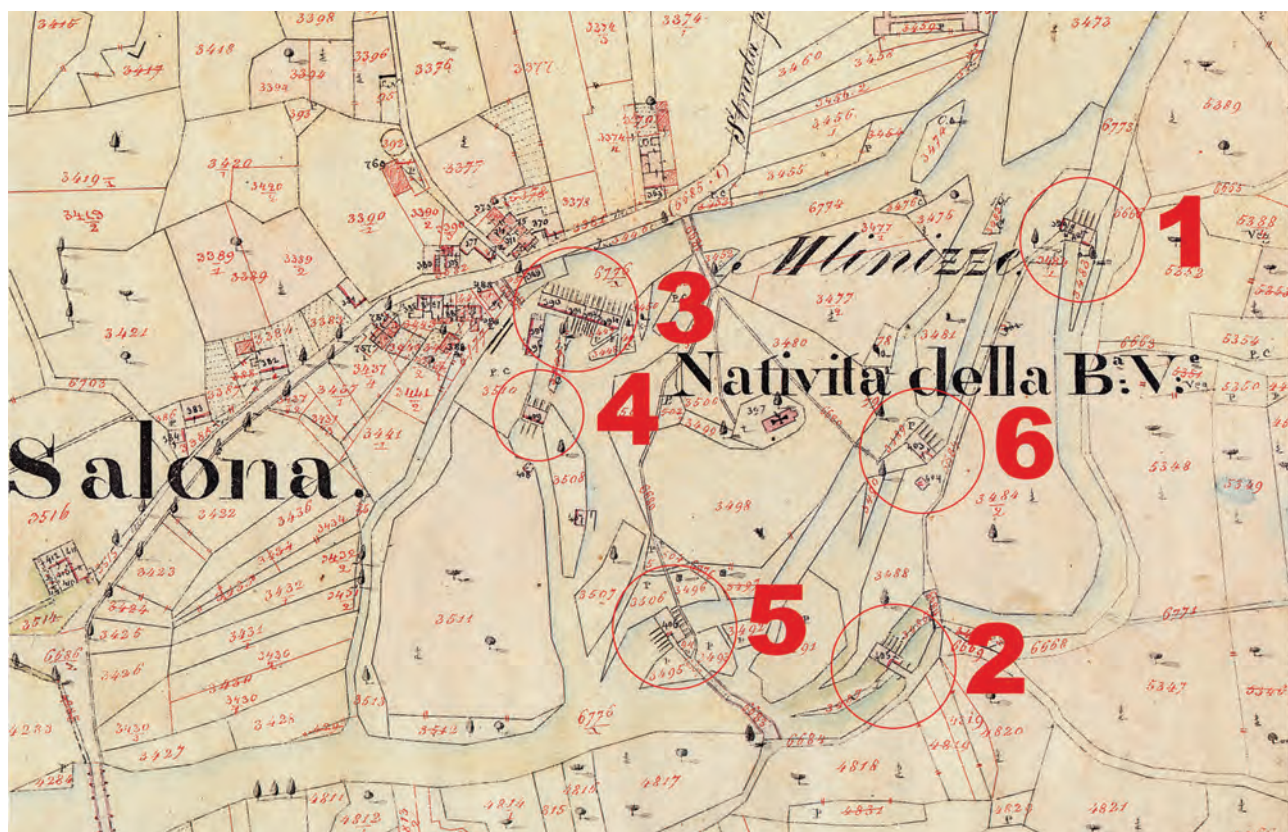
1 Položaj solinskih mlinica na detalju katastarskog plana Solina (DL XVII): 1 Aljinovićeva mlinica, 2 mala Gabrića mlinica, 3 Velika galija, 4 Mala galija, 5 Jankova mlinica, 6 velika Gabrića mlinica (crtež: Sanja Buble, 2008.)

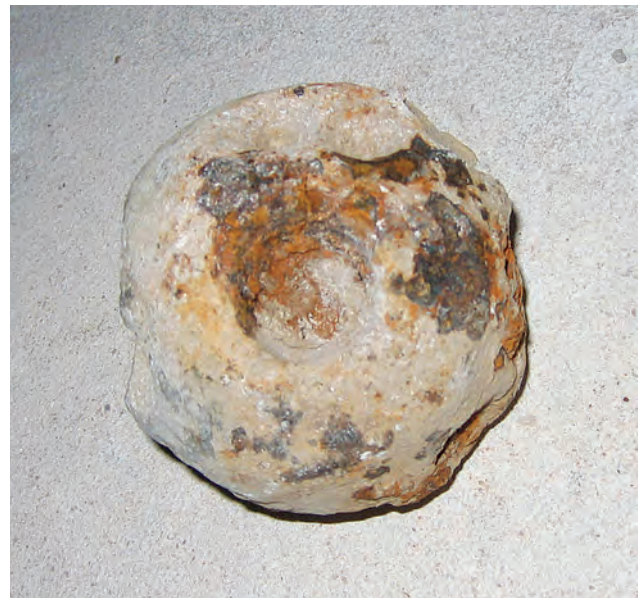
13 Željezna kugla koja je bila uglavljena u *kobilicu* i na koju se oslanjao *osnac* (foto: Sanja Buble, 2008.)  
Iron ball embedded in *bar keel* and on which the *shaft* leaned (photo by Sanja Buble, 2008)

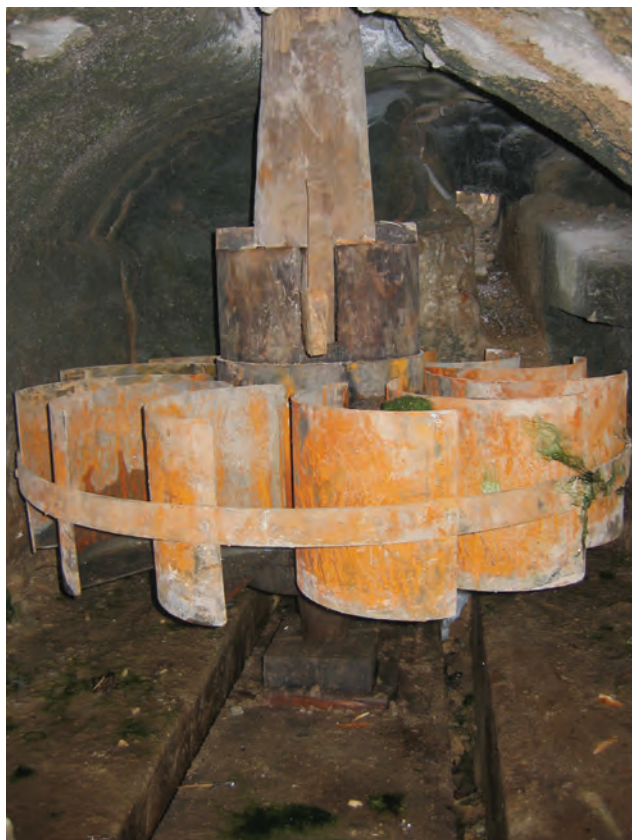
18 Ugrađeno mliNSko kolo u zasvođenom prostoru pod zgradom mlinice (foto: Sanja Buble, 2008.)

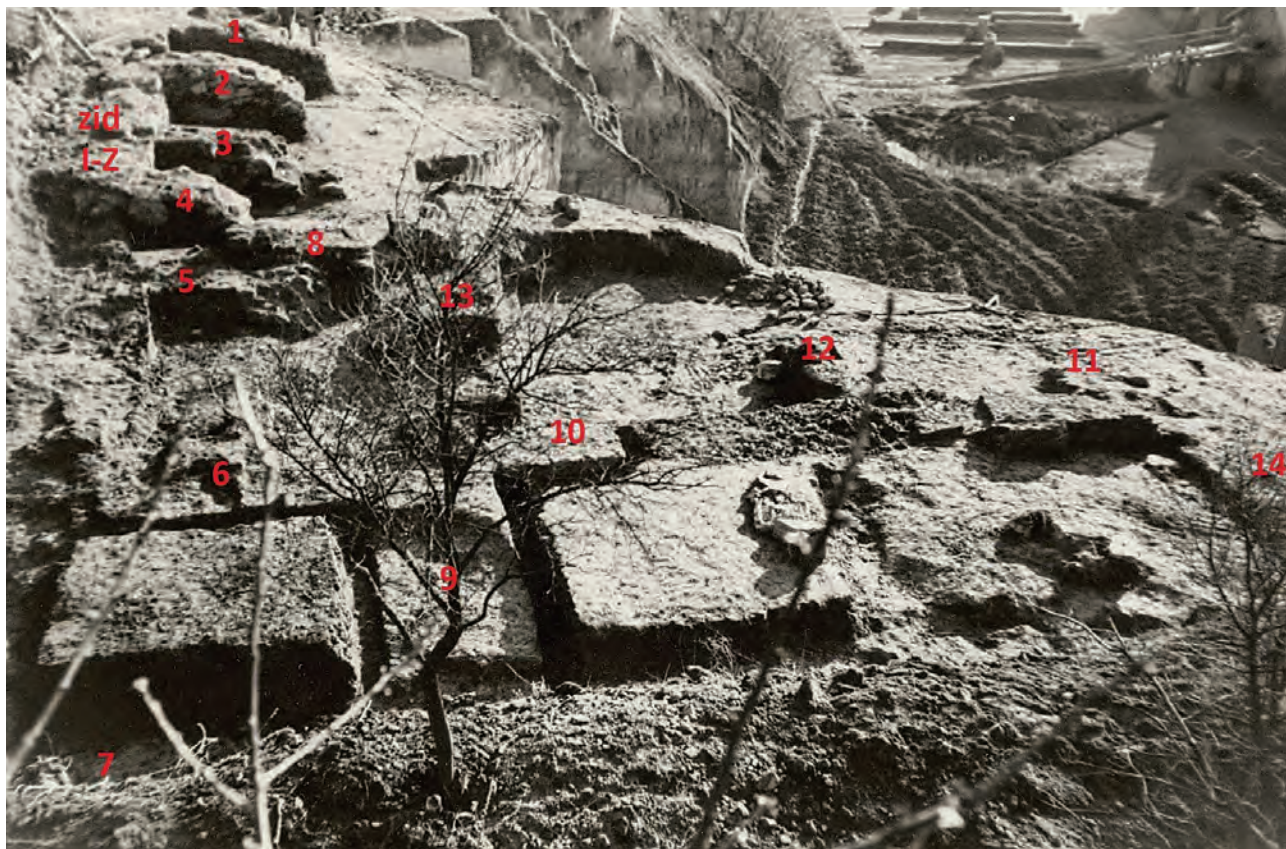
5 Pogled na očišćene temelje crkve sv. Mihovila; (foto: Nino Vranić, 1955., Ministarstvo kulture Republike Hrvatske, Uprava za kulturni razvitak, Odjel za INDOK poslove kulturne baštine, Fototeka kulturne baštine; inv. br.: 16872)

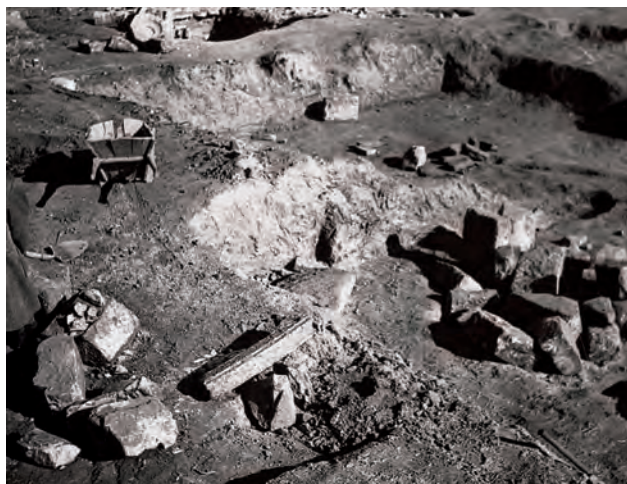
13 Pogled na zid I-Z i grobnicu 2 nakon uklanjanja zidova od opeke i spolija (Ministarstvo kulture Republike Hrvatske, Uprava za kulturni razvitak, Odjel za INDOK poslove kulturne baštine, Fototeka kulturne baštine; inv. br.: 55208)

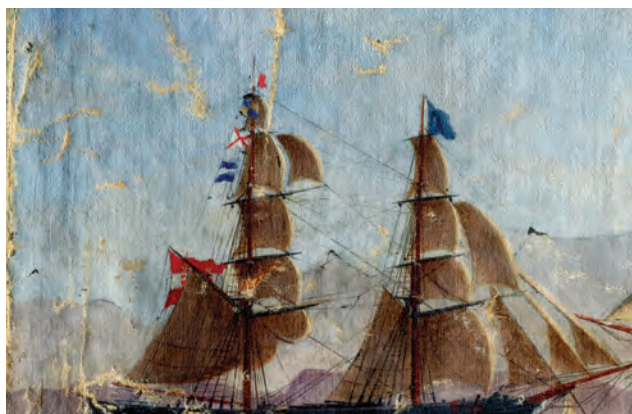
3 »Bark Trojedinica« nakon uklanjanja površinske nečistoće, laka i retuša; oštećenja slikanoga sloja najbrojnija su na mjestima gdje se nosilac naslanjao uz podokvir (foto: Goran Bulić)

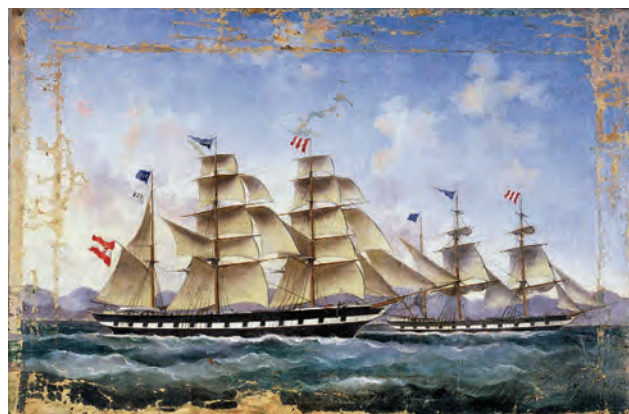
4 »Brik Ludmila i bark Carmella« – detalj deformiranog nosioca (foto: Goran Bulić)

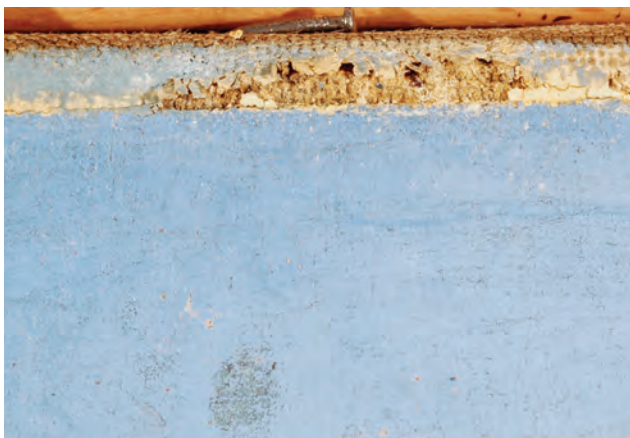
5 »Brik Ludmila i bark Carmella« – detalj pravilno odrezanog ruba slike s reintegriranim novim platnom (foto: Goran Bulić)

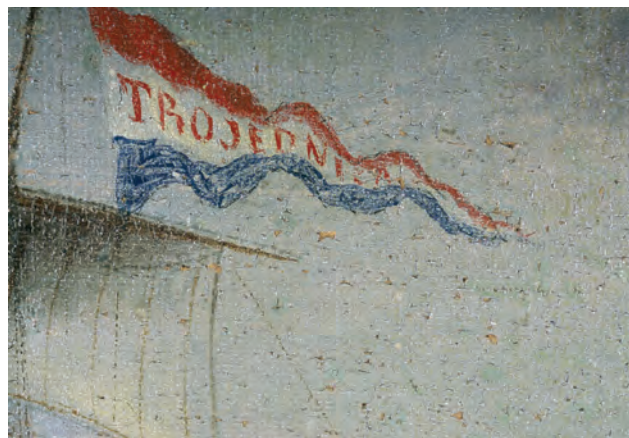
6 »Bark Trojedinica« – detalj prikazuje starosne krakelire (foto: Goran Bulić)

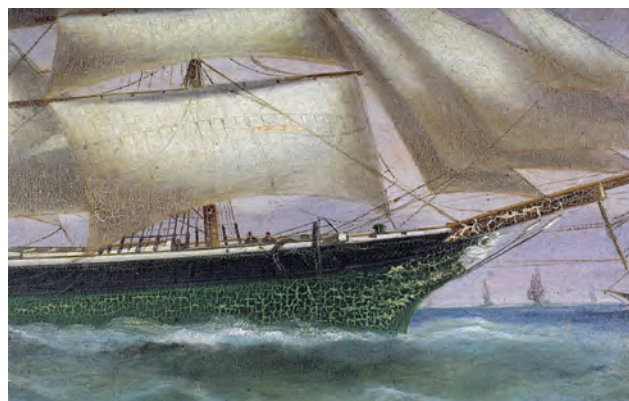
7 »Brigatin Ida« – fotografija detalja krakelira nastalih zbog uporabe sikativa: krokodilska koža (foto: Goran Bulić)

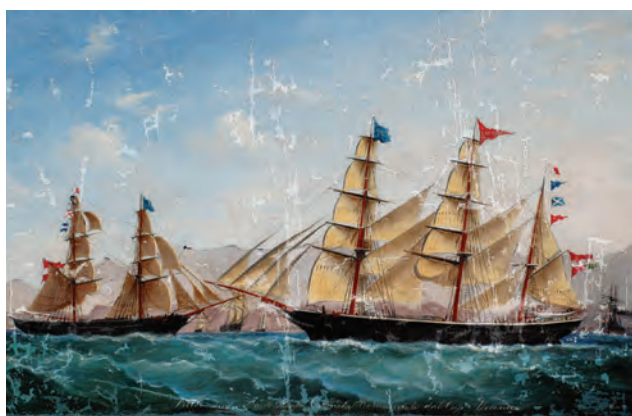
10 »Brik Ludmila i bark Carmella« nakon podlaganja oštećenja gvašem (foto: Goran Bulić)

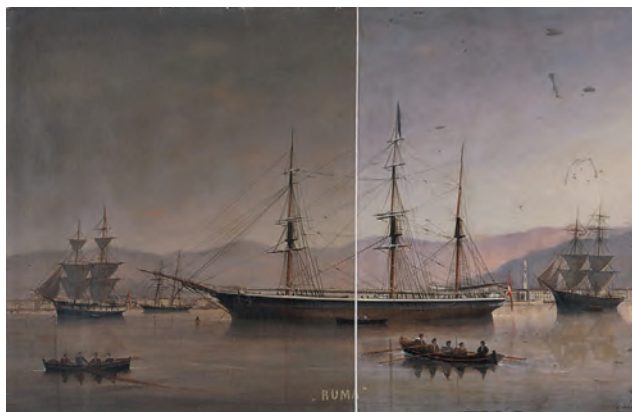
12 »Bark Ruma« – sondiranje (foto: Goran Bulić)  
»Barque Ruma« – probing (photo by Goran Bulić)

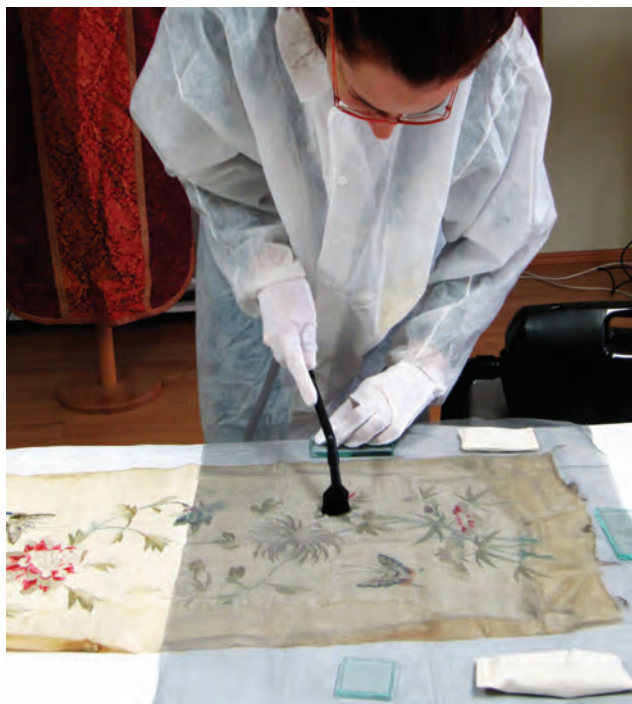
9 Mehaničko čišćenje; usisavanje mikrorespiratorom (foto: Danijela Jemo)
