MALA BIBLIOTEKA GODIŠNJAKA ZAŠTITE SPOMENIKA KULTURE

# **SOKOLAC FRANKOPANSKI PLEMIČKI GRAD U BRINJU**

SOKOLAC – FRANKOPANSKI PLEMIĆKI GRAD U BRINJU

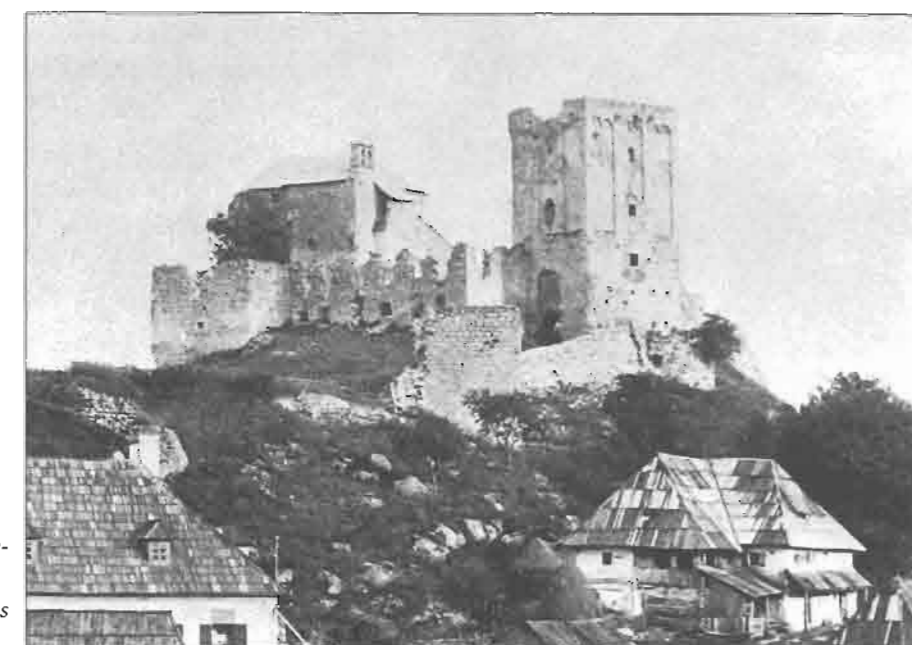
11 Ivan Standl, pogled na ruševine Sokolca, detalj (1869)

Ivan Standl, view of the ruins of Sokolac, detail (1869)

Propadanje kule dobro bilježi niz fotografija od kojih je prva, za naše prilike, snimljena vrlo rano. Već 1869. Standl snima prvu nam poznatu fotografiju Brinja s pogledom na Sokolac od sjeverozapada (sl. 11).<sup>35</sup> Kuli, koja dominira ogoljelim stjenovitim brežuljkom na kojemu je sagrađen Sokolac, nedostaje samo krov, ali se tada već na sjevernom pročelju, iznad slijepih lukova, započeo urušavati srednji dio zida.

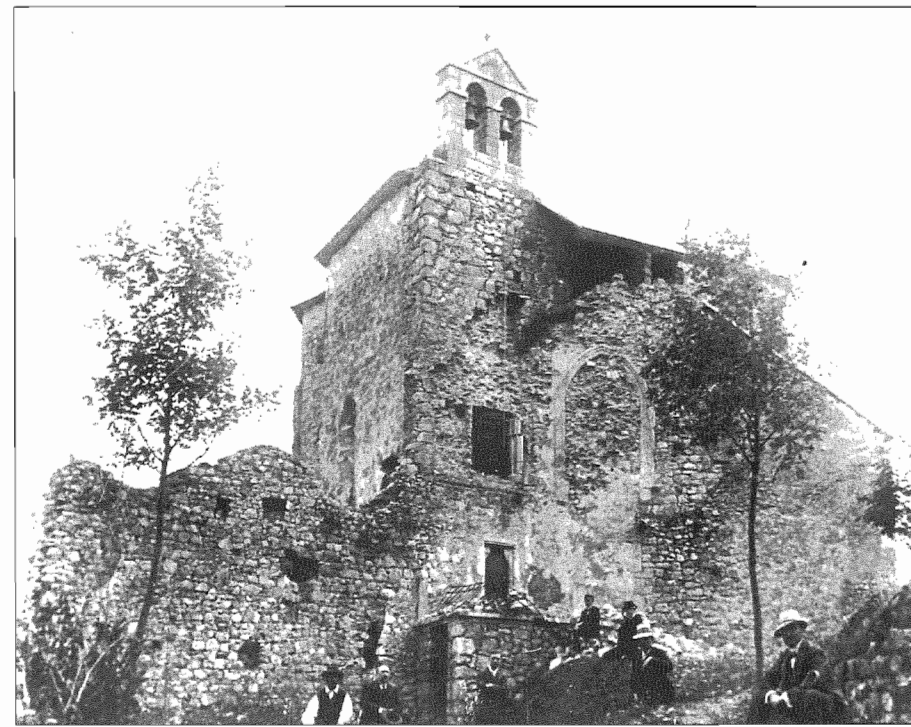
30 Kapela sv. Trojstva, pogled sa zapada (M. Pilar, 1917.)  
Chapel of the Holy Trinity, view from the west (M. Pilar 1917)

Martin Pilar dobio je 16. svibnja 1917. putni nalog za odlazak u Brinje, a izvješće s fotografijama (sl. 30) o očevidu podnosi 18. lipnja. Iz njegova se izvješća dobiva najbolji uvid u oštećenja nastala potresom i o stanju u kojem je tada bila kapela, zbog čega ga je zanimljivo u cijelosti prenijeti:

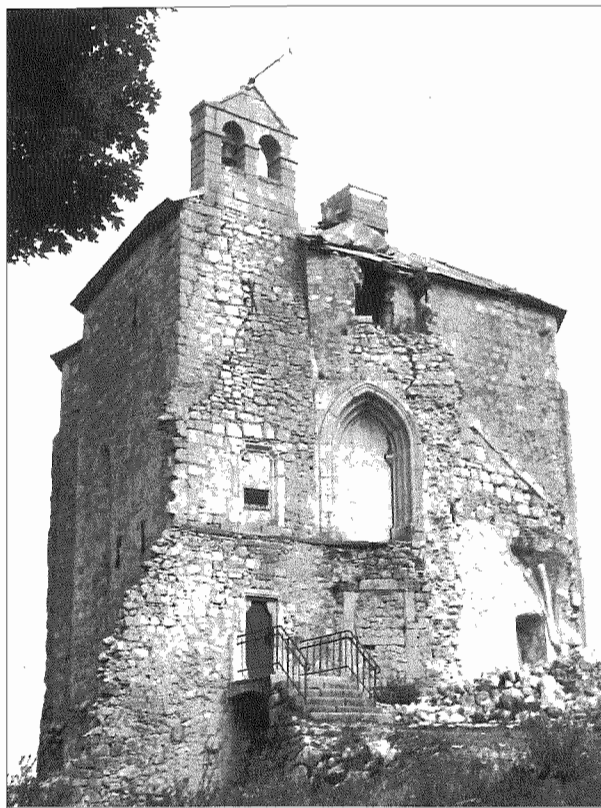
32 Kapela sv. Trojstva, pogled na glavno pročelje (AG Foto, Fuis, 1947.)

Chapel of the Holy Trinity, view of the main façade (AG Foto, Fuis, 1947)

ju vapneni slojevi na spomenutoj posvetnoj ploči. U Drugom svjetskom ratu izravni pogodak bombe srušio je sakristiju kapele i uzrokovao nova oštećenja svoda, krovista i pokrova. Sanaciji oštećenja nije se pristupilo, pa su rastresenost limenog pokrova i djelomična otkrivenost zapadnoga dijela krovista uzrokovali natapanje zapadnog zida, a s nadošlim smrzcavicama njegovo razrahljivanje i na kraju urušavanje (sl. 32).

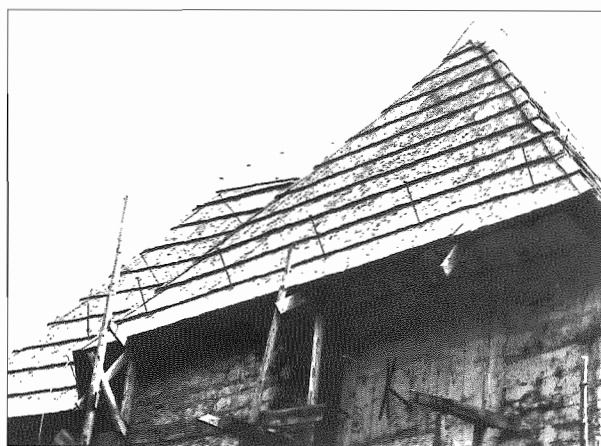
41 Kapela sv. Trojstva, gromobranska instalacija i pokrov kapele, stanje 1982.  
Chapel of the Holy Trinity, lightning conductor and roof, situation in 1982

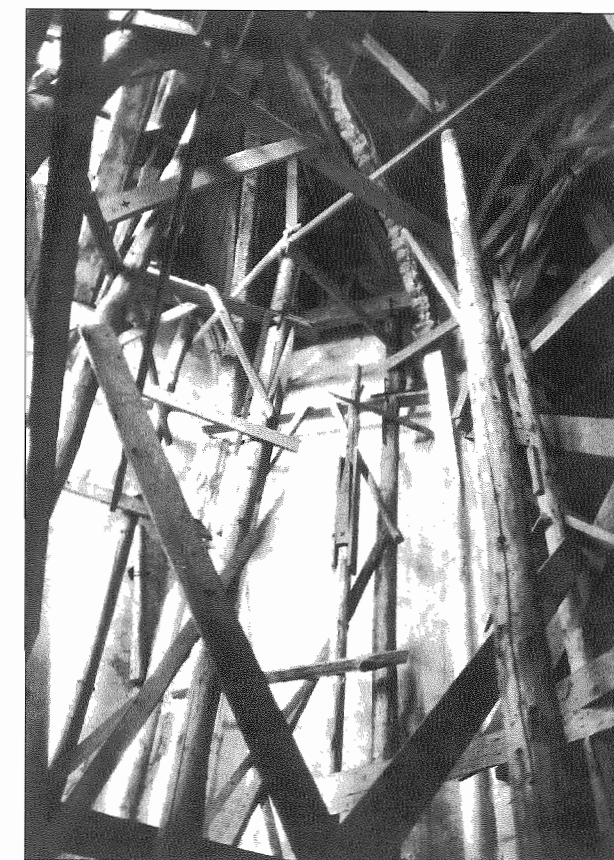
44 Kapela sv. Trojstva, unutrašnjost, podupore u lađi, stanje 1982.  
Chapel of the Holy Trinity, interior, props in the nave, situation in 1982

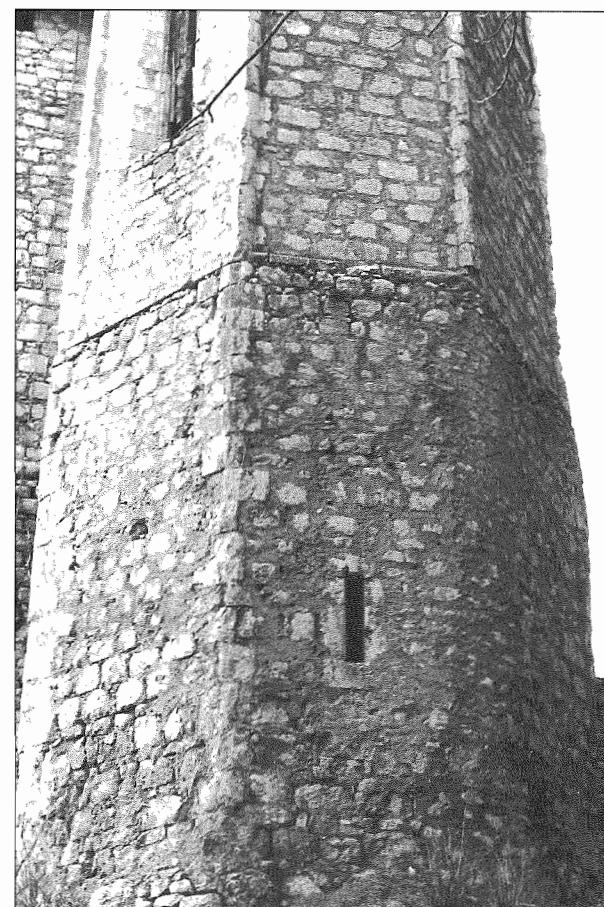
43 Kapela Sv. Trojstva, istočno pročelje, stanje 1982.  
Chapel of the Holy Trinity, eastern façade, situation in 1982

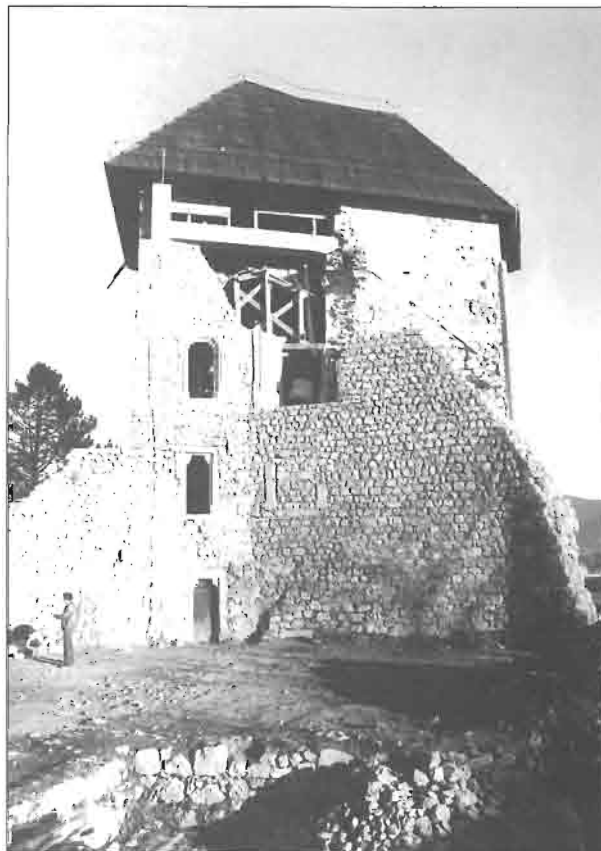
45 Kapela sv. Trojstva, stanje nakon dovršetka prve faze obnove zapadnoga pročelja 1986.

*Chapel of the Holy Trinity, situation after the completion of the first phase of the renovation of the western façade, 1986*

Zbog skromne količine dodijeljenog novca radovi na obnovi zapadnoga pročelja protekli su se na dvije godine. Nakon izravnavanja razine dvorišta, i njegova spuštavanja na visinu nižu od praga ulaza u superstrukciju kapele, godine 1986. rekonstruiran je donji dio pročelja do visine nadvoja velikog portala pjevališta (sl. 45). Najprije su rastavljeni preostali dijelovi monumentalnog portala prema pjevalištu i dijelom uklonjeno razrahljeno zide do razine poda kapele, pa se nakon toga započelo sa zidanjem. U armiranobetonsku jezgru sjevernoga zida usidrena je armaturna mreža, nakon čega je betonska jezgra s vanjske i unutarnje strane obzidana kamenom. Rekonstrukcija monumentalnog portala pjevališta bila je osobito složena zbog nepostojanja točne snimke stanja prije njegova urušavanja, velikih dimenzi-

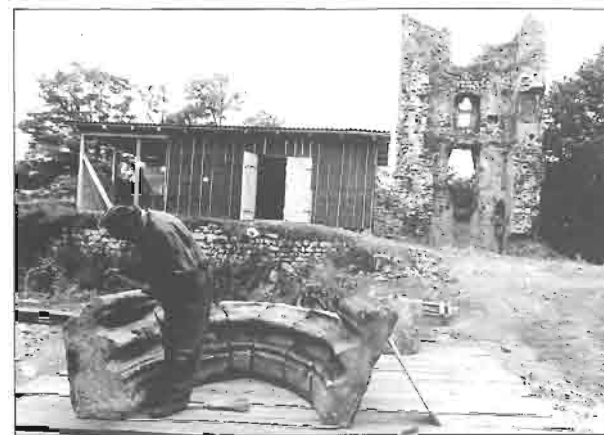
46 Slaganje dijelova nadvoja portala pjevališta (1986.)

*Fitting together the parts of the lintel of the portal of the choir (1986)*

<sup>94</sup> Dio okvira portala koji je nedostajao ugrađen je naknadno, kao i luneta portala za koju je, zbog veličine, bio problem dobiti kamen istih značajki.

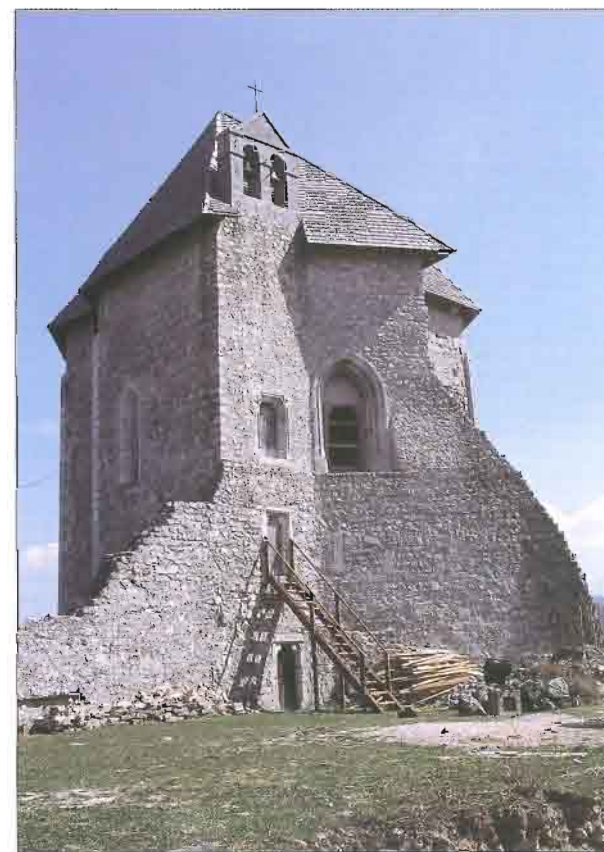
47 Kapela sv. Trojstva, stanje nakon dovršetka druge faze obnove zapadnoga pročelja (1987.)

*Chapel of the Holy Trinity, situation after the completion of the first phase of the renovation of the western façade (1987)*

krovišta, na koji je postavljena nova smrekova šindra, pričvršćena vruće cinčanim čavlima (sl. 47). Naime, prethodno pogrešno izvedeno krovište ne samo da je bilo prekratko, jer nije pokrivalo čitav tlocrt kapele, nego nije pratilo ni crtu zapadnoga pročelja, tako da veći dio sada rekonstruiranoga zapadnog pročelja broda nije pokrivalo zatečeno krovište. Napuklo je zvono iz godine 1603. zavareno i

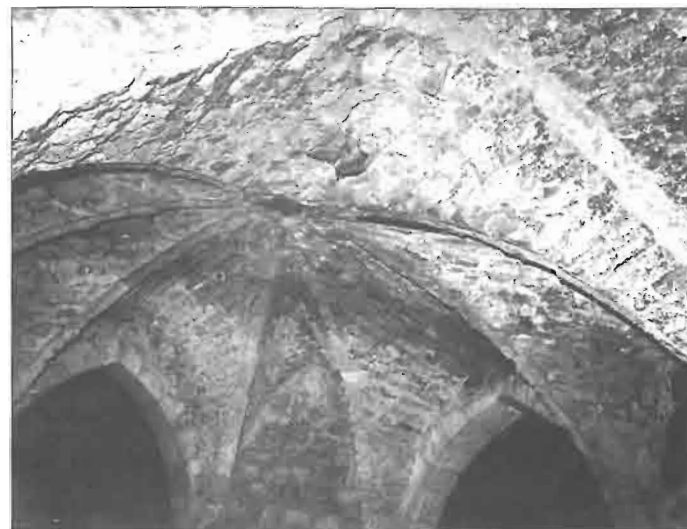
51 Kapele sv. Trojstva, supstrukcija, pogled na svod središnjeg prostora prije radova (1982.)

Chapel of the Holy Trinity, substructure, view of the vault of the central area before the works (1982)

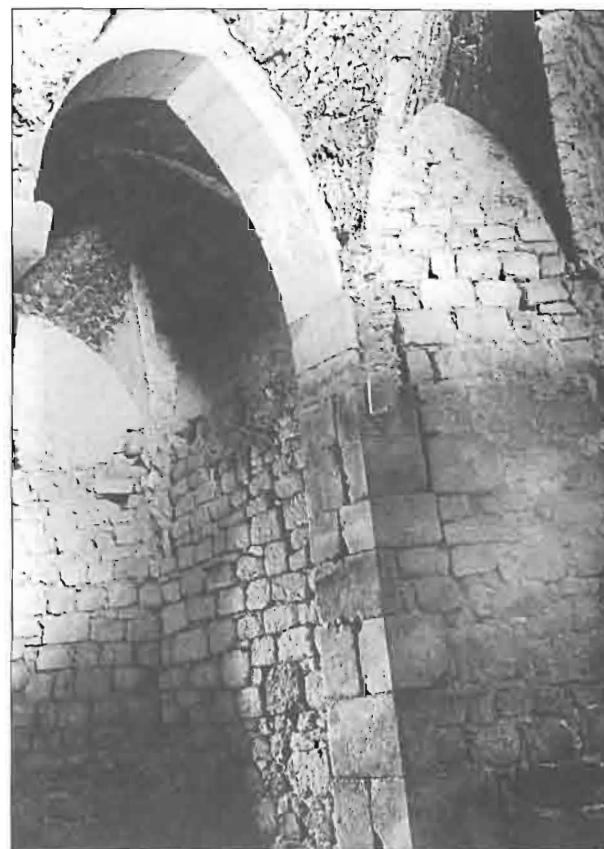
52 Kapela sv. Trojstva, supstrukcija, pogled na istočni prostor prije radova (1982.)

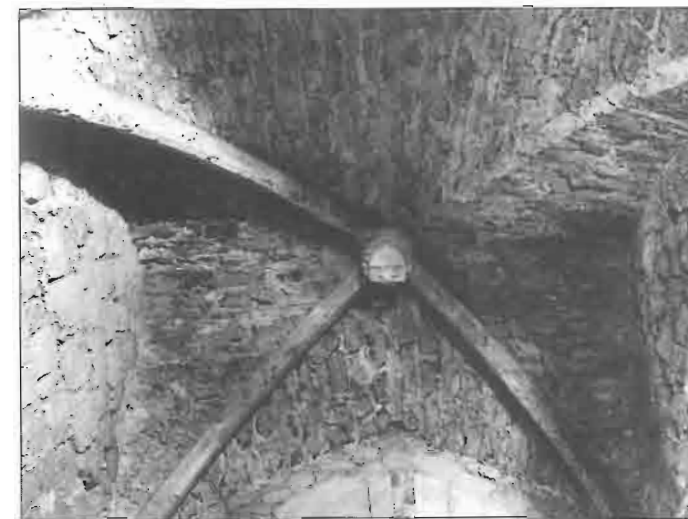
53 Kapele sv. Trojstva, supstrukcija, pogled na svod južnoga prostora prije radova (1982.)

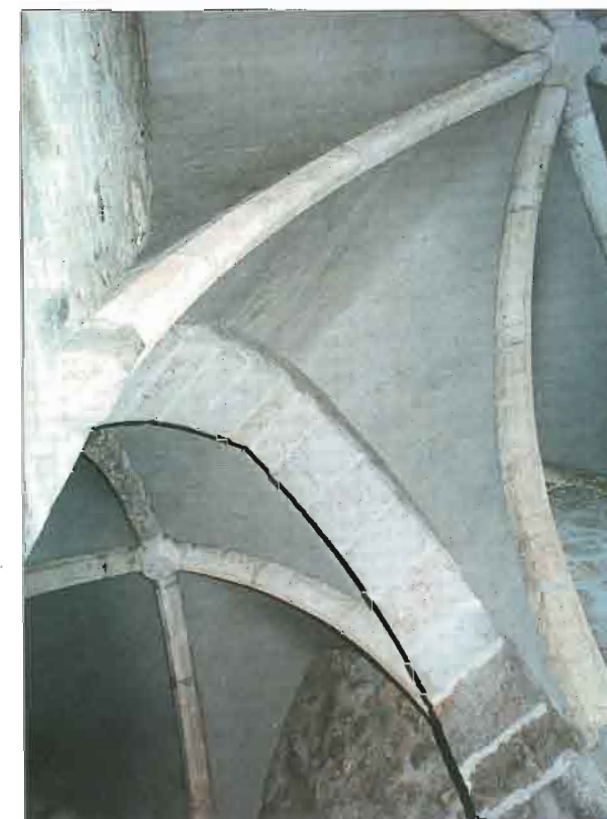
54 Kapela sv. Trojstva, supstrukcija, pogled na rekonstruirana svodna rebra

Chapel of the Holy Trinity, substructure, view of the reconstructed rib of the vaulting

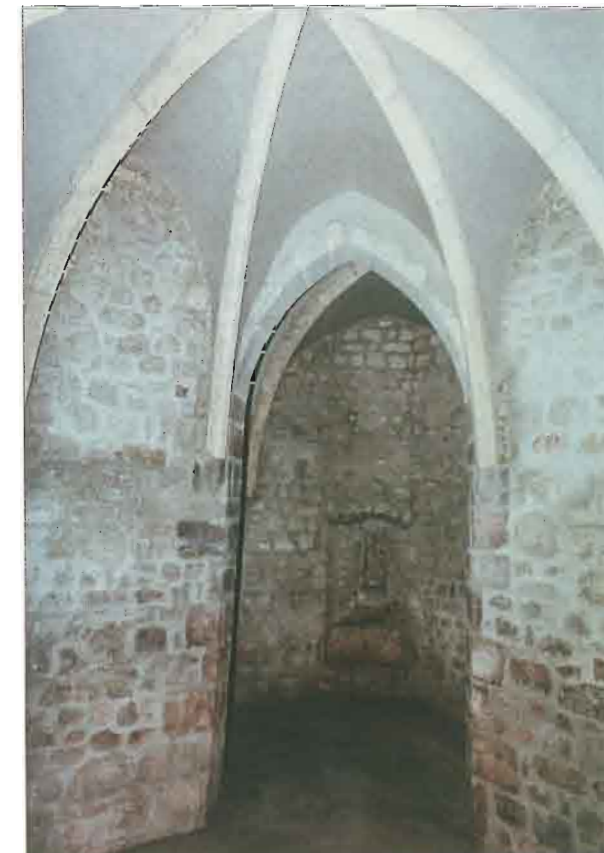
55 Kapela sv. Trojstva, supstrukcija, pogled na istočni prostor nakon radova

Chapel of the Holy Trinity, substructure, view to the east area after the works

11,55 cm, sijeku se pod pravim kutom, a njihovo je sjecište u središtu glavnoga prostora, konstruiranog na bazi osmerokuta. S istočne i južne strane, središnji je prostor povezan naglašeno uskim i visokim otvorima nadvišenima šiljastim lukovima (sl. 55), građenima brižno klesanim neprofiliranim klesancima, s istočnim trostrano zaključenim manjim, i južnim u »šilj« zaključenim nešto većim prostorom. Unutrašnjost supstrukcije, visine 6,60 m, presvođena je križnorebrastim i centralnim svodovima. U zaglavnom kamenu južnoga svoda grb je knezova Krčkih (sl. 67). Unutrašnjost osvjetljava po jedan mali i uski pravokutni prozorski otvor u zaključku istočnog i južnog prostora. Supstrukcija nije nikada bila

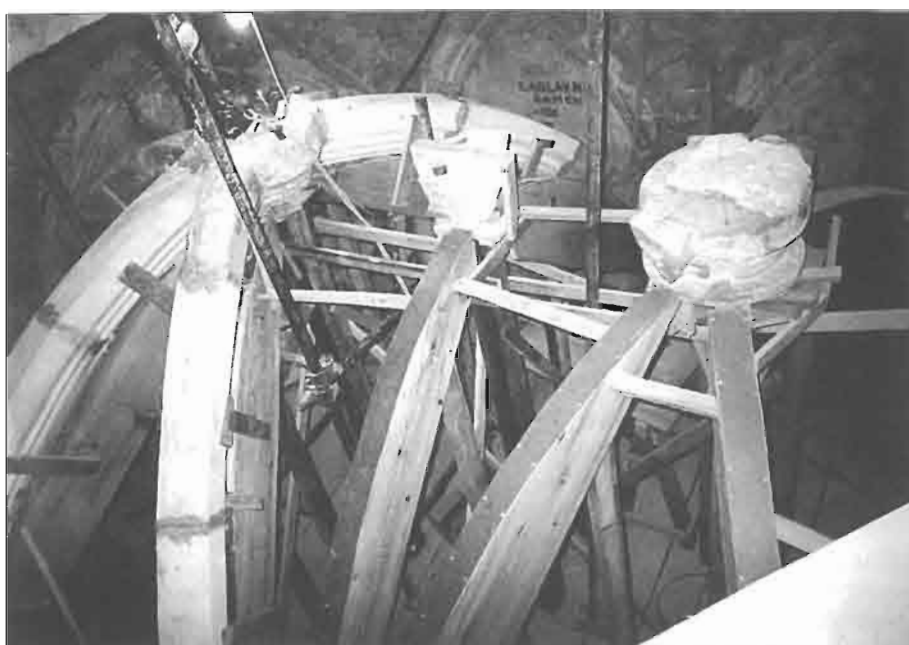
56 Kapela sv. Trojstva, kapela Majke Božje od Sedam žalosti, postavljanje svodnih rebara  
Chapel of the Holy Trinity, Chapel of the Madonna of the Seven Sorrows, putting in the ribs

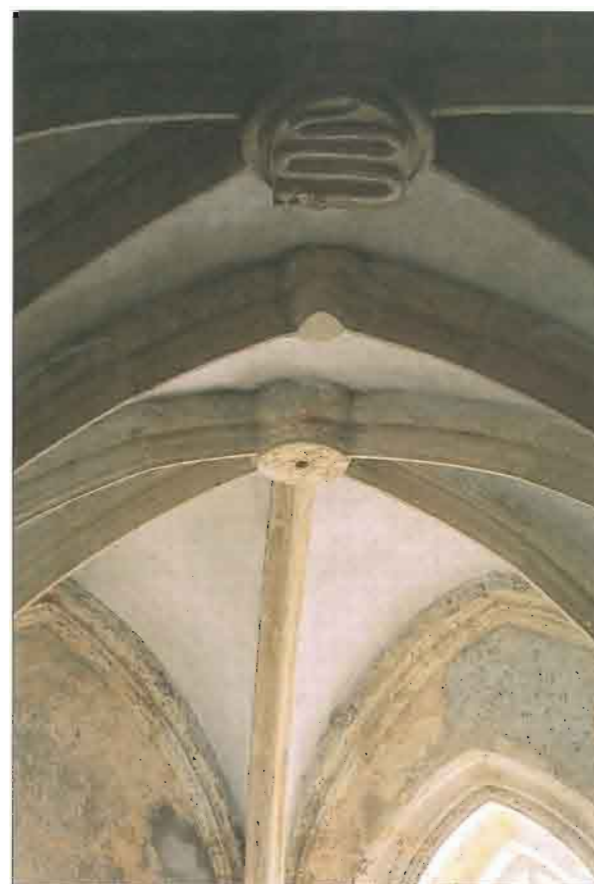
57 Kapela sv. Trojstva, kapela od Sedam žalosti, pogled na rekonstruirani svod  
Chapel of the Holy Trinity, Chapel of the Seven Sorrows, view of the reconstructed vault

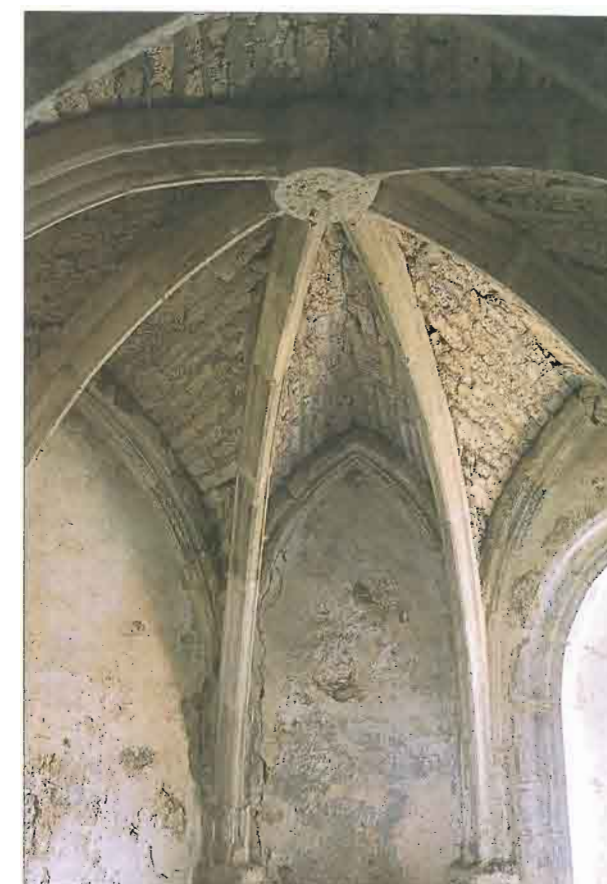
58 Kapela sv. Trojstva, pogled na rekonstruirani svod svetišta  
Chapel of the Holy Trinity, view of reconstructed vault of the sanctuary

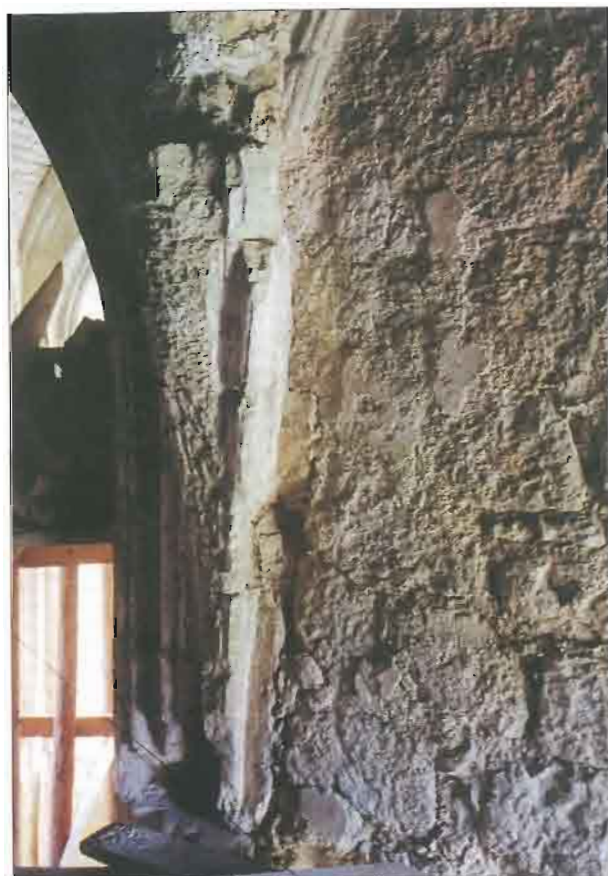
59 Kapela sv. Trojstva, južna račva u lađi, stanje prije radova

Chapel of the Holy Trinity, southern bifurcation in the nave, condition before restoration

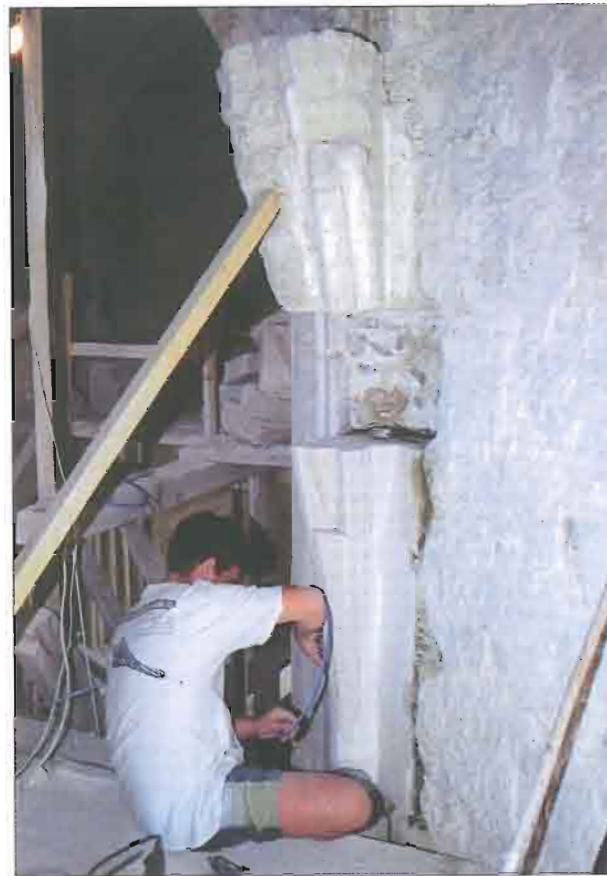
60 Kapela sv. Trojstva, klesanje južne račve svoda  
Chapel of the Holy Trinity, cutting southern bifurcation of the vault

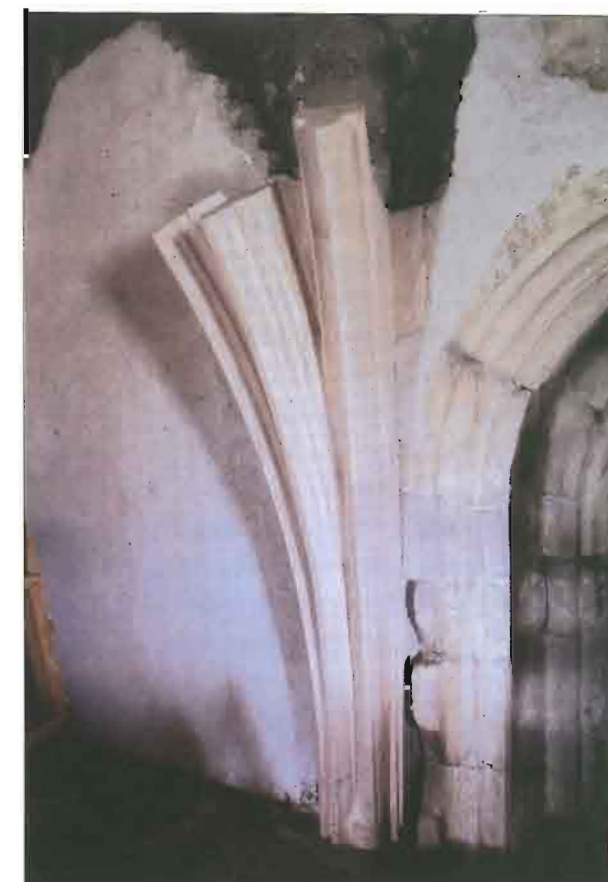
62 Kapela sv. Trojstva, rekonstruirana sjeverna račva svoda u lađi

Chapel of the Holy Trinity, reconstructed northern bifurcation of nave vault

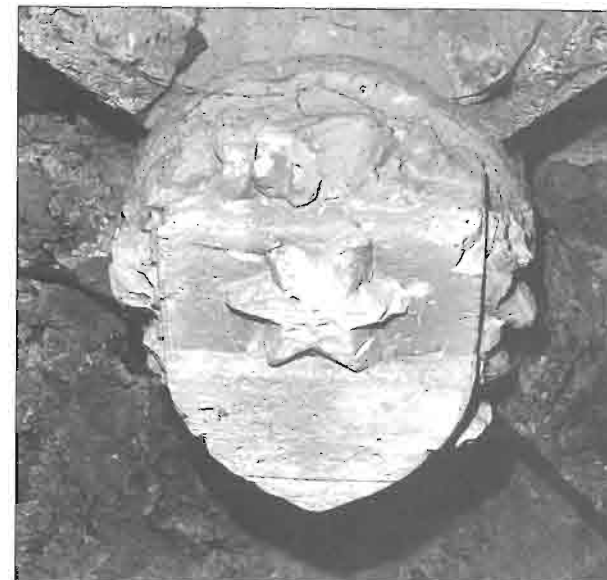
67 Kapela sv. Trojstva, supstrukcija, grb knezova Krčkih na zaglavnom kamenu svoda južnoga prostora  
Chapel of the Holy Trinity, substructure, coat of arms of the princes of Krk on the keystone of the vault of the southern area

Grb Gorjanskih u zaglavnom kamenu svoda južne kapele, i grb krčkih na zaglavnom kamenu južnoga prostora supstrukcije (»kripte«), upućivali su na zaključak da je kapela, a s njom i ostali dio grada, sagrađeni nakon što su se brakom povezale ove dvije moćne obitelji. To se dogodilo nakon što je Nikoli IV., jedinom muškom potomku knezova Krčkih, umrla prva žena nepoznata roda i imena, nakon čega se 1405. zaručio Dorotejom, sestrom palatina i hrvatskoga bana Nikole Gorjanskog. O tome Nikola izvješćuje Mlečane i šalje im na dar jednog konja i sokola, a Venecija mu 11. travnja 1405. šalje svadbeni dar vrijedan 50 do 60 dukata.<sup>16</sup>

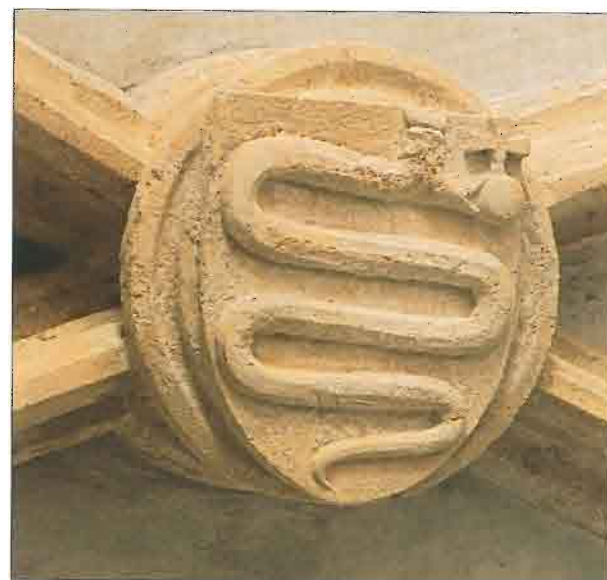
68 Zaglavni kamen svoda kapele Majke Božje od Sedam žalosti s grbom Gorjanskih  
Keystone of the vault of the Chapel of the Madonna of the Seven Sorrows, with Gorjanski coat of arms

Svetište je svođeno šesterodijelnim svodom, dok se u kapeli sv. Marije od Sedam žalosti, na križnorebrasto svodno polje s grbom Gorjanskih uz trijumfalni luk (sl. 68), nastavlja peterodijelni svod. Pjevalište položeno na vrlo plitki segmentni svod izvorno je bilo zidano pravilnim klesancima, čije su obje pete vidljive na visini od 168 cm iznad poda (sl. 70). Masivna kamena ograda pjevališta s prednje je strane razvedena sa sedam pravokutnih polja (sl. 36).

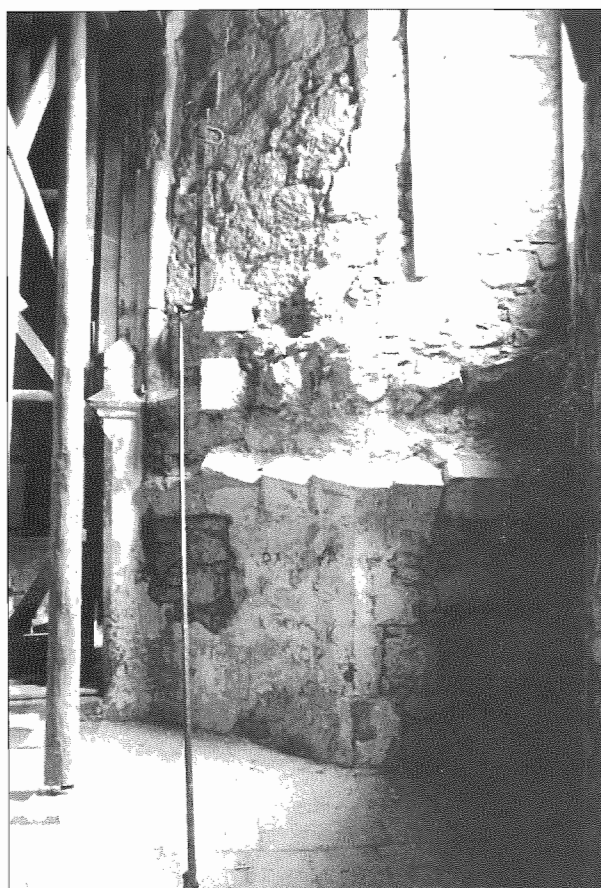
70 Kapela sv. Trojstva, peta izvornoga pjevališta  
Chapel of the Holy Trinity, base of the original choir

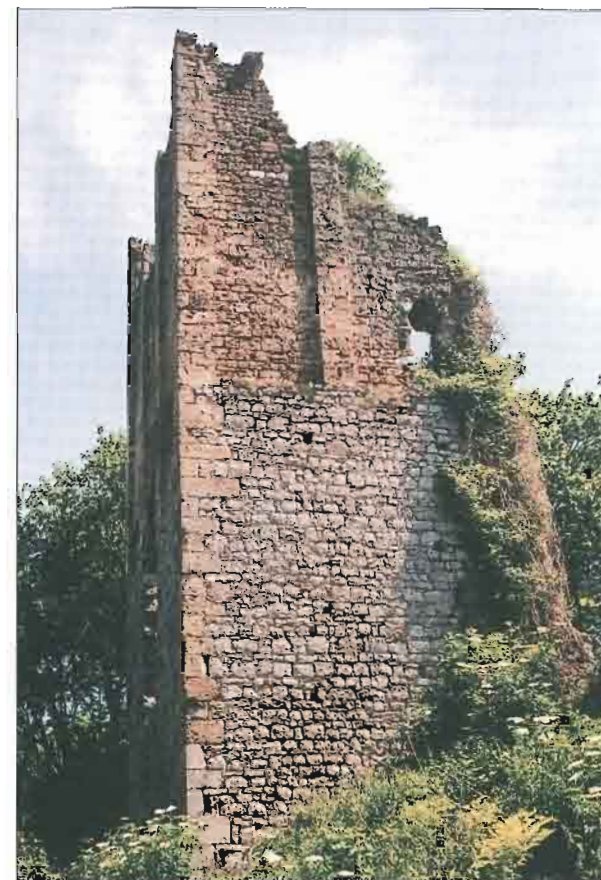
79 Frankopanska kula, pogled na južno pročelje (1999.)  
Frankopan Tower, view of the southern façade (1999)

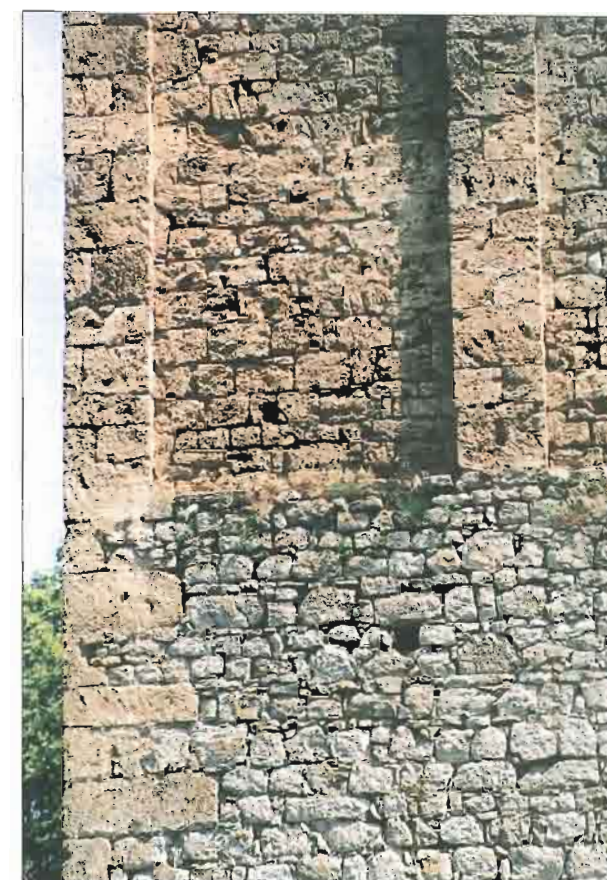
81 Frankopanska kula, struktura lica pročelja  
Frankopan Tower, structure of the face of the façade

U visini drugog i trećeg kata pročelja kule zidana su pravilnim, glatkim kvadrima piljene sedre (sl. 81). Pročelja su raščlanjena lezenama<sup>117</sup> koje počinju na koti 506,66 ili na +7,08 m<sup>118</sup>, a završavanju na koti 514,74 ili na +15,16 m. Na istoj visini počinju slijepi lukovi, od kojih je širinu od 1,08 m bilo moguće izmjeriti samo na južnom pročelju (sl. 82).

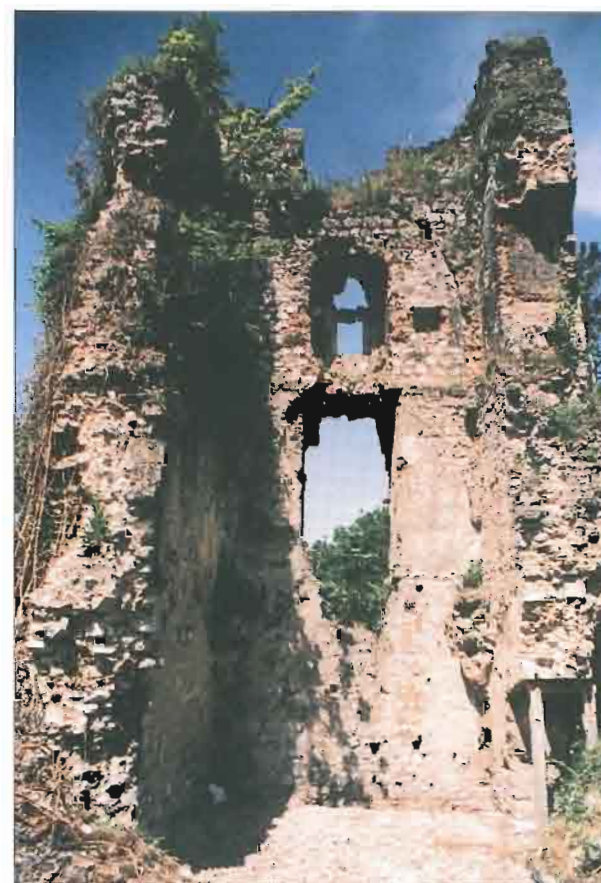
80 Frankopanska kula, pogled s istoka na unutrašnjost kule (1999.)  
Frankopan Tower, view from the east into the interior (1999)

Od zapadnoga prozora sačuvana je samo prostrana, okomito u zid usječena niša (sl. 80). Širina je niše 199 cm, a visina je pete segmentnog nadvoja na +644 cm. Zakrivljenost svoda na istoj visini prati segmentni nadvoj prozorske niše. S obje strane niše očuvani su dijelovi 33 cm dubokih prozorskih klupica od sedre. U vanjskom 33 cm debelom zidu prozorske niše nisu sačuvani dijelovi prozorskog okvira.

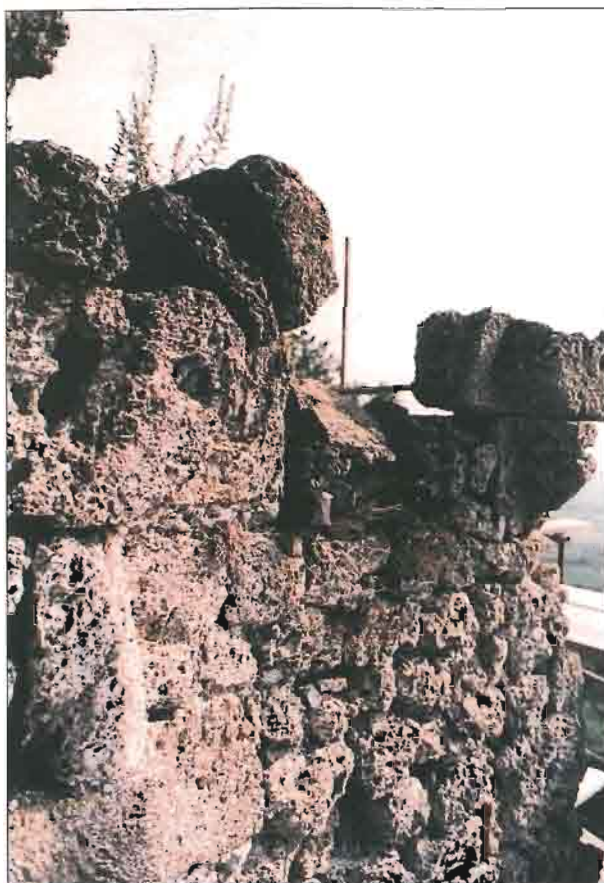
82 Frankopanska kula, ostaci sačuvanoga slijepog luka na južnom pročelju

*Frankopan Tower, remains of the blind arch on the southern façade*

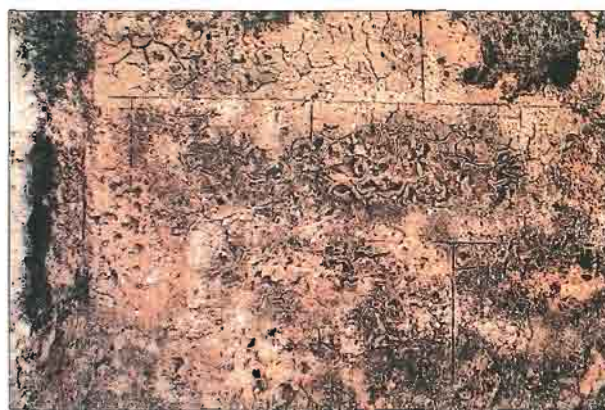
83 Frankopanska kula, ostaci žbuke s ugrebanim crtežom kvadara na zapadnom pročelju

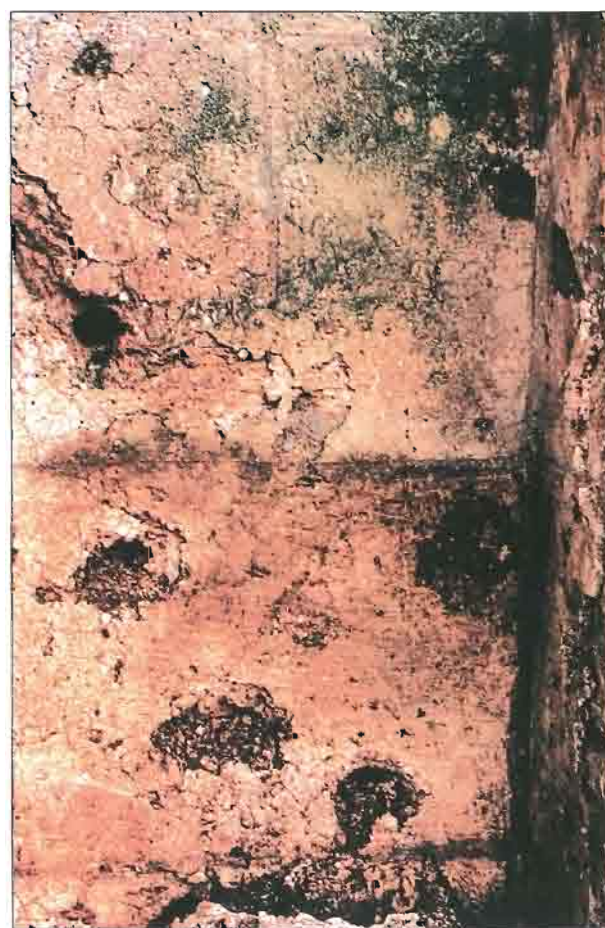
84 Frankopanska kula, žbuka s oslikanim kvadrima uz zapadni prozor drugoga kata

*Frankopan Tower, plaster with painted blocks by the western window of the second floor*

Pročelja su bila žbukana tankim slojem žbuke, a na vapnom prebijeljenoj i dobro zaglađenoj površini žbuke sivom su bojom bili naslikani kvadri, gotovo jednake veličine i rastera kao i kvadri sedre, kojima je zidano pročelje.

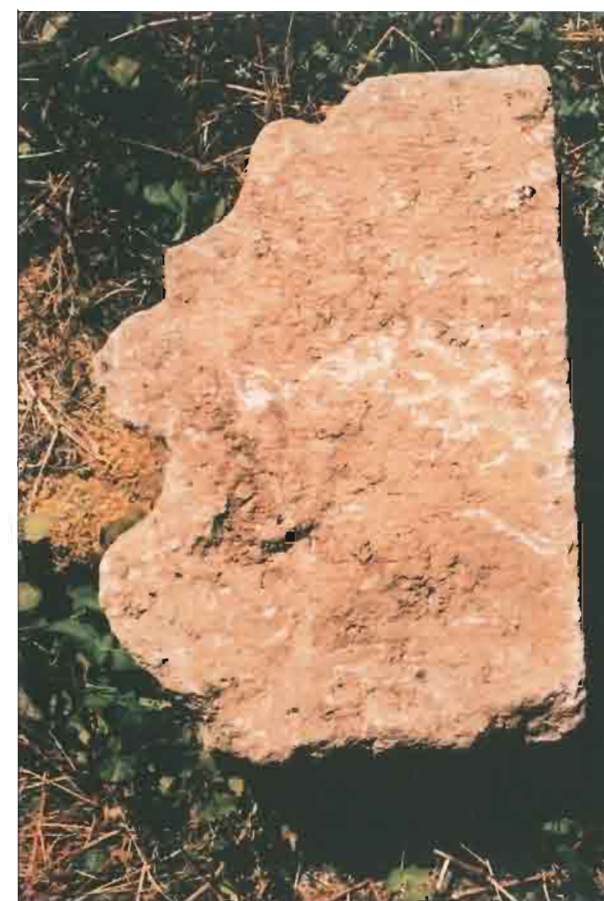
85 Frankopanska kula, dio lučnog nadvoja bogate profilacije vrata prvoga kata

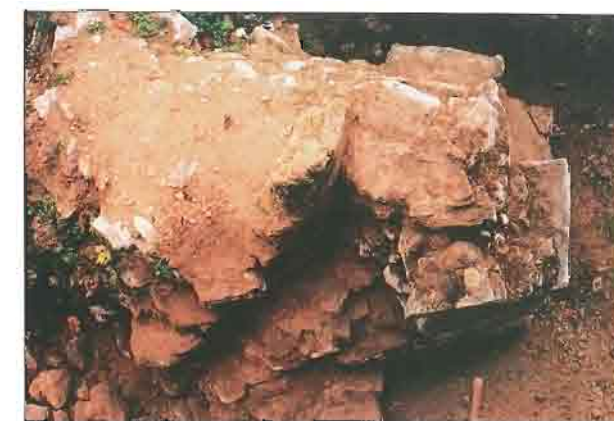
86 Frankopanska kula, starija struktura zida unutar sjeverozapadnog ugla

*Frankopan Tower, older structure of the wall inside the north west corner*

Unutar jezgre sjeveroistočnog ugla kule sačuvana je starija struktura zida, čije je zaobljeno lice zida građeno klesancima sedre. To se, starije lice zida, koje je nedvojbeno pripadalo starijem sloju Sokolca, pruža u smjeru SZ-JI, a unutar jezgre zida kule zaokreće u smjeru istoka (sl. 86).

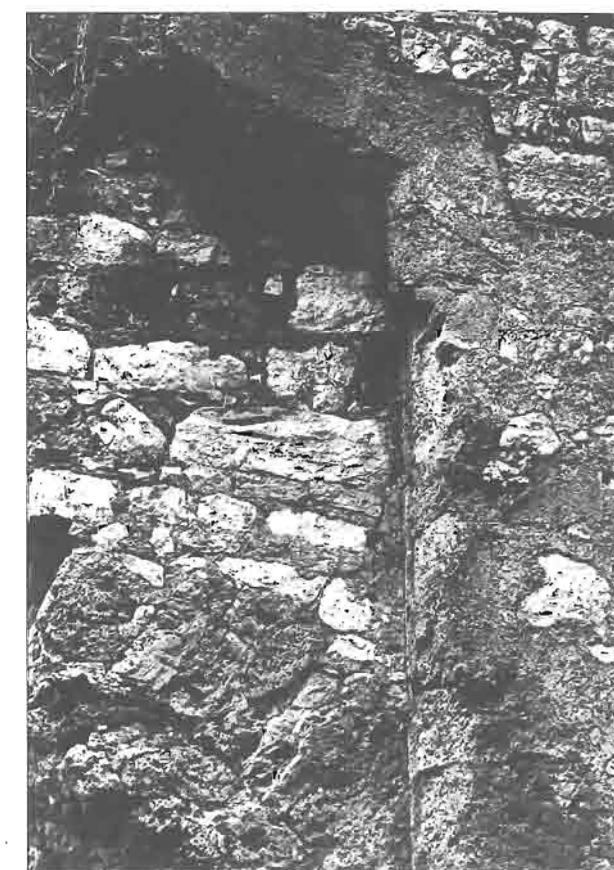
87 Frankopanska kula, sjeverno pročelje, okvir s utorom za kovanu rešetku ulaznih vrata koja se diže

*Frankopan Tower, northern façade, frame with groove for portcullis*

Urušavanjem istočne polovine sjevernoga pročelja u čitavoj je visini ostala sačuvana zapadna, okomito u zid usječena strana vratne niše, zajedno s u sedri klesanim okvirom za okomito pomičnu kovanu rešetku (sl. 86). Istočna strana 214 cm široke vratne niše jače je ukošena, a sačuvana je samo na najnižem dijelu zidanom priklesanim sivim vapnencem. Dijelovi dovratnika i okvira za okomito posmičnu rešetku s istočne strane nisu sačuvani. Vratna je niša zidana iznad

U uglovima vanjske 28,5 cm duboke niše za kovanu vratnu rešetku nema tragova otvora za lanac kojim se podizala, odnosno spuštala rešetka. Iz toga proizlazi da je rešetka u tjemenu bila povezana samo jednim lancem, a tragovi otvora za lanac utvrđeni su u visini prvoga kata. Budući da je bio u dnu utora za rešetku, otvor za lanac nije bio vidljiv na pročelju.

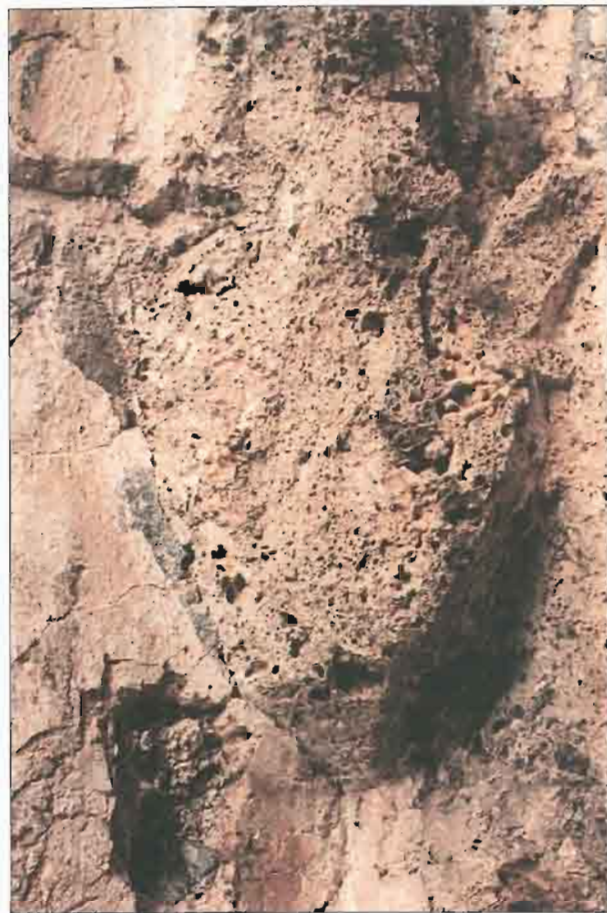
88 Frankopanska kula, prvi kat, konzola jugozapadne pete svoda s oslikanom rubnom trakom

Frankopan Tower, first floor, console of the south west base of the vaulting with painted edge band

Prostor prvoga kata jednake je tlocrtne veličine kao i prizemlje. Sačuvane pete rebara i tragovi susvodnica upućuju na to da je prostor prvoga kata bio presvođen centralnim šesterodijelnim svodom. Ugaone konzole, visine 32,5 (JZ i JI) i 34,5 (SZ), na koje se upiru 19,5 cm široka rebra, djelomično su sačuvane u SZ, JZ i JI kutu (na koti od +392 do +396 cm), a u osima sjevernog i južnog zida na istoj visini otučene su pete još jednog para rebara. Profilacija konzola počinje okomitom ravnom pasicom, koja preko užljebljine i štapa, završava skošenjem u donjem prizmatičnom dijelu. Profilacija rebara počinje bočno ravnim pasicama koja preko skošenja prelazi u užljebljinu, a završava trostrano.

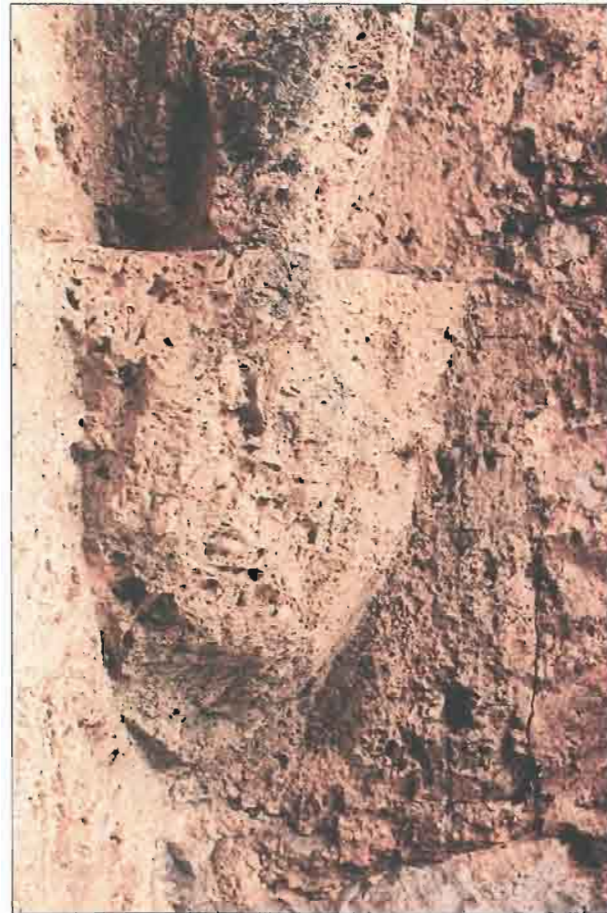
89 Frankopanska kula, prvi kat, konzola sjeverozapadne pete svoda

Frankopan Tower, first floor, console of the north west base of the vault

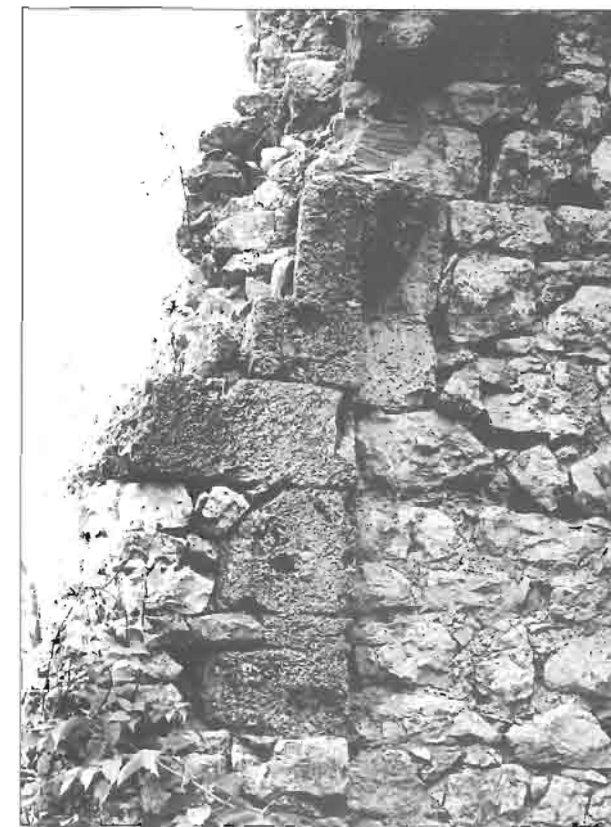
90 Frankopanska kula, jugoistočni kut prostora prvoga kata s ostacima niše stubišnih vrata i ugaonom konzolom svodne pete

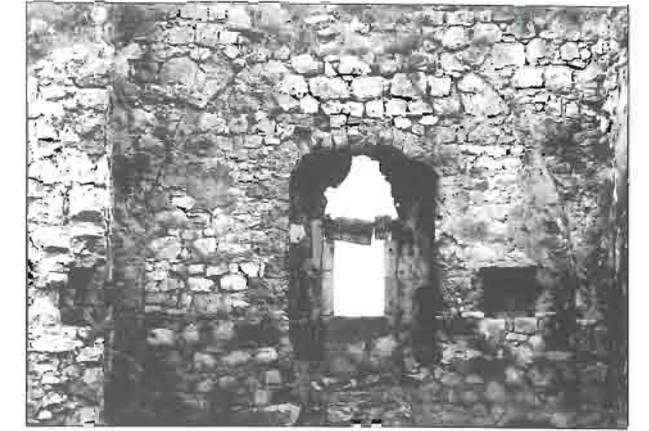
91 Frankopanska kula, unutrašnjost drugoga kata, pogled na zapadni zid

Frankopan Tower, interior of the second floor, view of the western wall

Sjeverni i južni zid drugoga kata stanjuju se za 25 cm. U SZ i JZ kutu prostora drugoga kata sačuvane su sedrom zidane zaobljene pete svoda koje, za razliku od svodova prizemlja i prvoga kata, počinju već od poda (sl. 91). Prema petama svoda i u zid usječenim žljebovima visine 6 cm i dubine 6-9 cm, koji su ostaci oblučila upotrijebljenih u zidanju svoda, zaključuje se da je prostor drugoga kata bio presvođen križnobačvastim svodom. Tjeme svoda na zapadnom je zidu na koti +1136 cm, a južnom na +1163 cm.

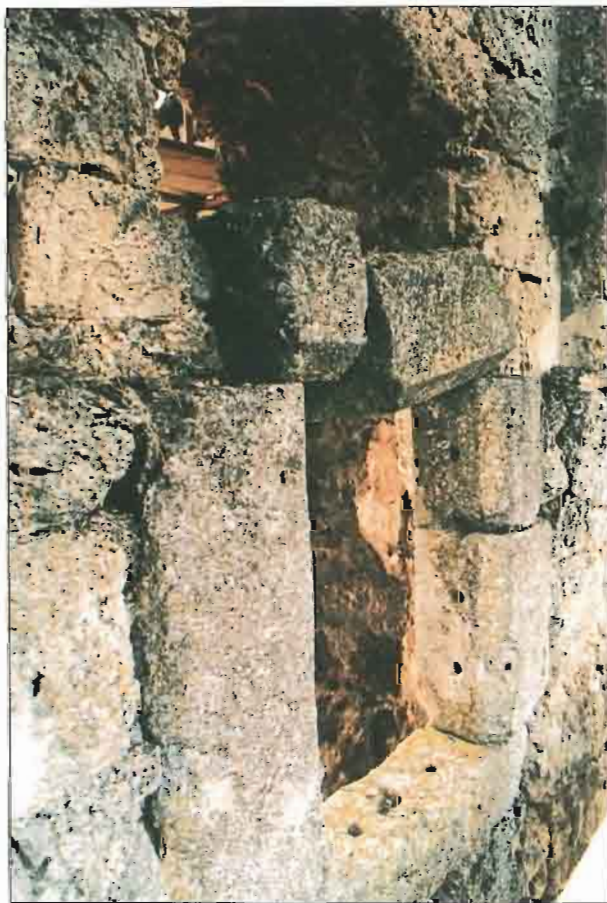
92 Frankopanska kula, pogled na recentni kameni okvir zapadnoga prozora drugoga kata  
Frankopan Tower, view of the recent stone frame of the western window of the second floor

Ovo je jedini prozor kojemu je u cijelosti sačuvan kameni profilirani prozorski okvir isklesan iz čvrstoga sivog vapnenca (sl. 92). Okvir je sekundarno ugrađen na mjestu izvornog, znatno većeg prozora. Od starijeg, bogatije profiliranog okvira, isklesanog iz sedre, dijelom su očuvani samo krajevi nadvoja, koji upućuju na to da je izvorni prozor bio viši od postojećeg za oko 50 cm (sl. 93). Dio profilacije izvornog okvira oštećen je neposredno uz okno, ali se, usprkos tomu u cijelosti može rekonstruirati prozorski okvir. Prozor-

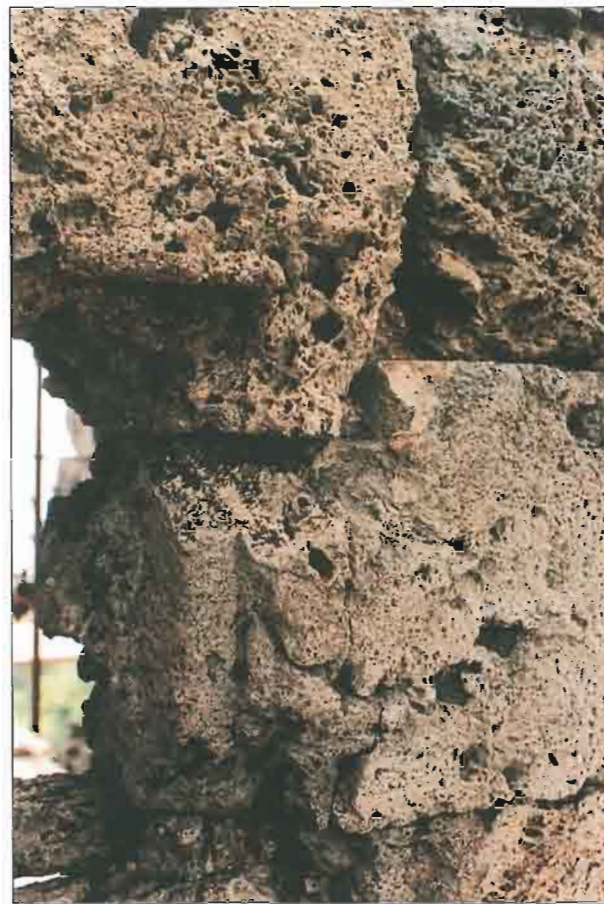
93 Frankopanska kula, ostatak izvornoga kamenog okvira zapadnoga prozora drugoga kata  
Frankopan Tower, remains of original stone frame of the western window of the second floor

ska profilacija počinje pravokutnim utorom 3,4×4 cm, a dalje se nastavlja vrlo plitka užljebljina prema svijetlom otvoru. Veličina okna bila je 78×152 cm, iz čega slijedi da je to bio prozor sa šprljkom.
