MALA BIBLIOTEKA GODIŠNJAKA ZAŠTITE SPOMENIKA KULTURE

# **SOKOLAC FRANKOPANSKI PLEMIČKI GRAD U BRINJU**

SOKOLAC – FRANKOPANSKI PLEMIĆKI GRAD U BRINJU

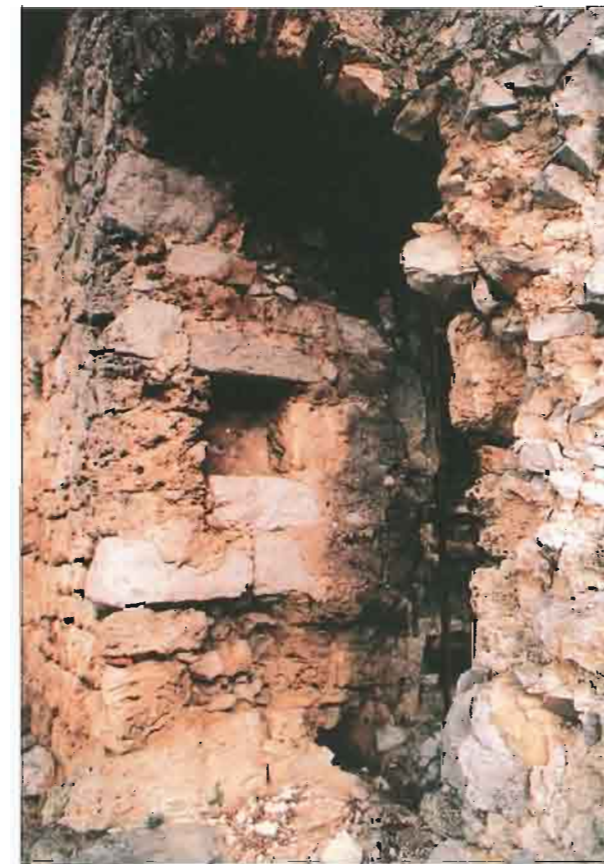
94 Frankopanska kula, pogled izvana na nišu zahoda drugoga kata  
Frankopan Tower, view from outside to the niche for the lavatory of the second floor

Na južnom zidu drugoga kata jedini je sačuvani brinjski zahod (sl. 94). Zahodska vrata imaju teško oštećeni sedreni okvir s utorom za vratno krilo s vanjske strane i bez pristupka sa zahodske strane, tako da je širina svijetlog otvora vrata jednaka širini vratne niše, odnosno prostora zahoda. Širina je vrata 77 cm, pod unutar niše nalazi se na koti +745 cm, a tjeđe nadvoja na +940 cm. Sa zapadne strane u zidu je niša veličine 34×35 cm i dubine 26 cm.

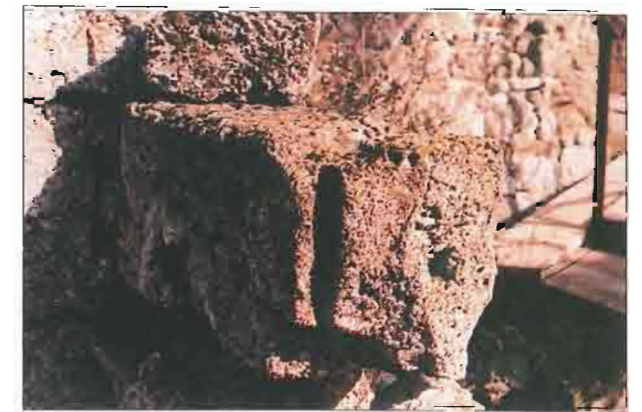
95 Frankopanska kula, zapadno pročelje, ostatak prozorskog okvira na trećem katu  
Frankopan Tower, western façade, remains of the window frame in the third floor

+1291 cm na pročelju stoji na izvornom mjestu još samo jedan klesanac prozorskog okvira isklesanog iz sedre, visine 30 cm i debljine 33 cm (sl. 90). Na njemu je sačuvana profilacija jednaka profilaciji izvornog prozora drugoga kata. Profilacija prozorskog okvira počinje 63,5 cm od sjeverne lezene, što daje jednaku širinu prozora kao i na drugome katu.

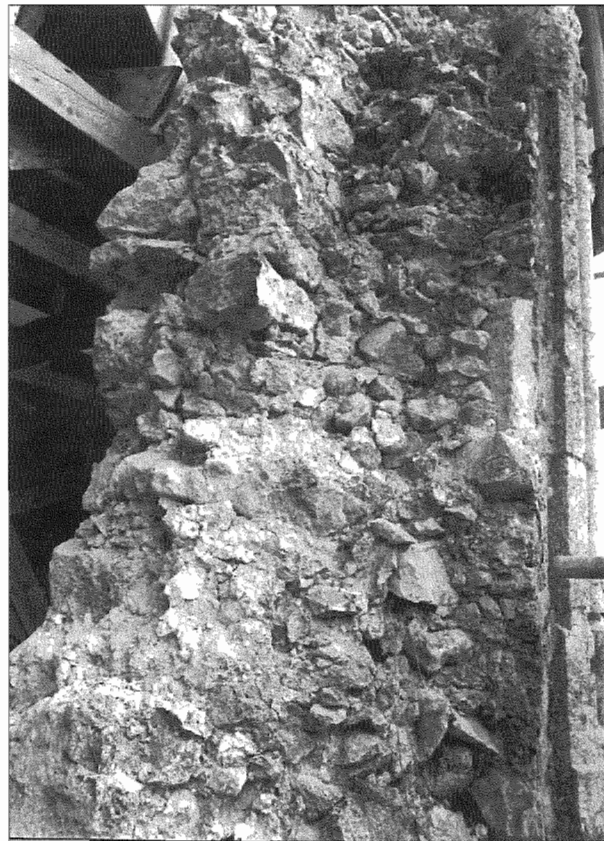
96 Kapela sv. Trojstva, strukture zida unutar zapadnoga pročelja

Chapel of the Holy Trinity, structure of the wall inside the western façade

Osim povijesnih izvora, koji upućuju na ranije postojanje frankopanskoga grada u Brinju, tome u prilog govore i neki nalazi i analize pojedinih dijelova. Ako pogledamo odnos kapele sv. Trojstva prema gradskoj jezgri i napose način na koji je riješen zapadni dio kapele, moramo zaključiti da je njezino oblikovanje dijelom rezultat prilagodbe zatečenim starijim strukturama. Tome u prilog govore razlike u debljini zapadnog u odnosu prema ostalim zidovima kapele i izlomljena linija zapadnog pročelja, koje bi moralo biti najreprezentativnije. Zato je jedino bilo moguće monumentalni portal smjestiti prema kutu pjevališta, a ne u osi centralno koncipirane kapele. Pritom je portal još zakrenut prema sjeveru (jače izloženom vjetru, kiši i snijegu), a u unutrašnjosti, umjesto prema svetištu, okrenut je bočnom zidu, što odudara od osmišljenoga projekta cjeline i svih pojedinosti ostaloga dijela kapele. Da je zapadni zid, koji je glavno pročelje kapele, najstariji njezin dio, govore u prilog tomu još neke pojedinosti. Na svim je unutarnjim zidovima kapele izvedena susvodna profilacija, osim na zapadnom zidu empore (sl. 36), ispred kojeg su sjedili Knezovi Krčki. Profilacija presjeka polovice rebra ugrađivana je istodobno sa zidanjem zidova. Svod, koji je zidan naknadno, naliježući na susvodnu profilaciju, samo se prislanja uz zapadni zid. Jedino logično objašnjenje za izostanak susvodne profilacije na zapadnom zidu jest to da je taj zid stariji od ostalog dijela kapele. Isto je tako zapadno pročelje zidano znatno sitnijim kamenom i manje pravilnom strukturom od ostalih pročelja kapele. Svjesni smo da je nakon premještanja svih triju ulaza u prvoj pol. 16. stoljeća i svih kasnijih intervencija, od one nakon potresa godine 1916. do ovih, posljednjih nakon urušavanja zapadnog pročelja godine 1963., ostalo sačuvano vrlo malo lica zapadnoga zida. No, ipak se prema tim malim ostacima i najstarijim fotografijama uočava znatna razlika. Isto tako tupi ugao zapadnoga zida, s unutarnje strane zidan klesancima sedre, a jednaki takav, dva metra udaljen ugao s južne strane pjevališta zidan je tvrdim kamenom. Konačno, u urušavanju zapadnoga pročelja pokazao se u presjeku zapadni zid između velikog i malog portala pjevališta. Na tom su se mjestu jasno uočavale dvije različite

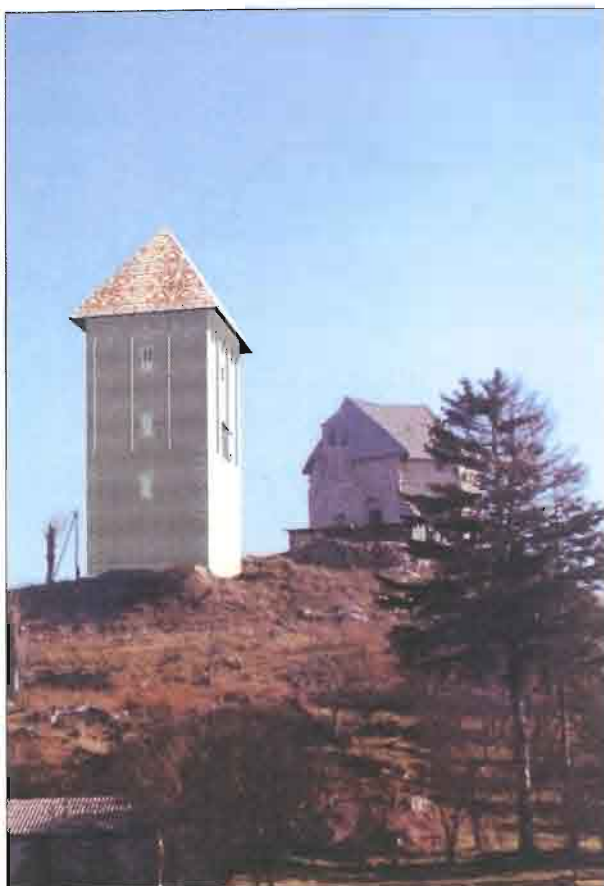
110 Frankopanska kula, pogled sa zapada, kompjutorska vizualizacija (Studio »Kušan«)

Frankopan Tower, view from the west, computer visualisation (the Kušan Studio)

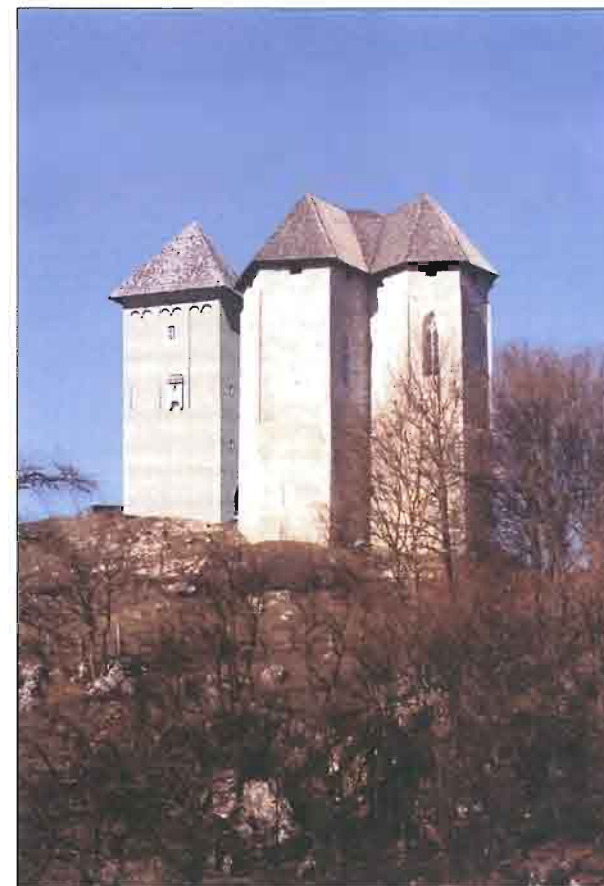
112 Frankopanska kula i kapela sv. Trojstva, pogled s juga, kompjutorska vizualizacija (Studio »Kušan«)

Frankopan Tower and Chapel of the Holy Trinity, view from the south, computer visualisation (the Kušan Studio)

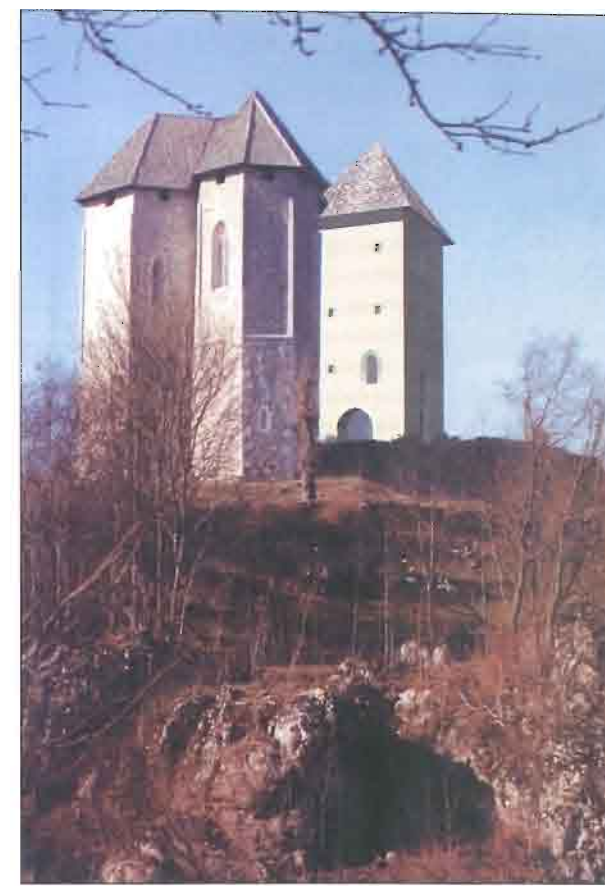
113 Frankopanska kula i kapela sv. Trojstva, pogled s istoka, kompjutorska vizualizacija (Studio »Kušan«)

Frankopan Tower and Chapel of the Holy Trinity, view from the east, computer visualisation (the Kušan Studio)

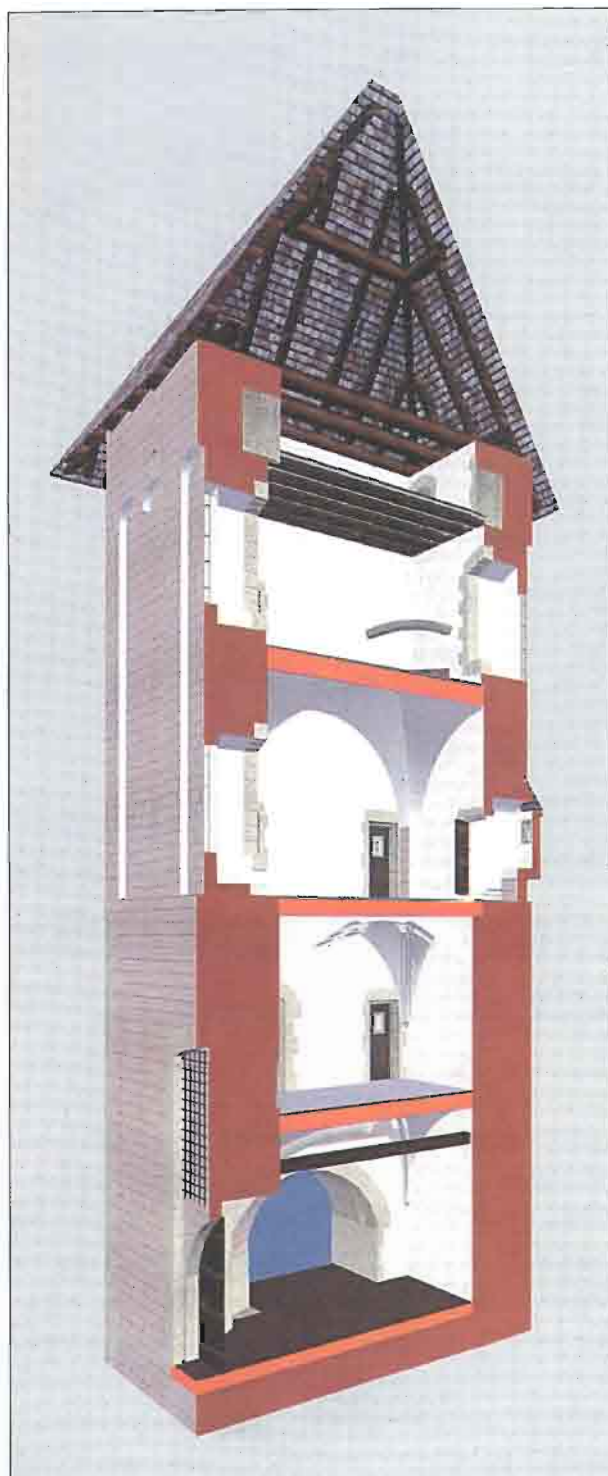
114 Frankopanska kula, presjek sjever-jug, pogled prema jugoistoku, kompjutorska vizualizacija (Studio »Kušan«)  
Frankopan Tower, north-south section, view to the south east, computer visualisation (the Kušan Studio)

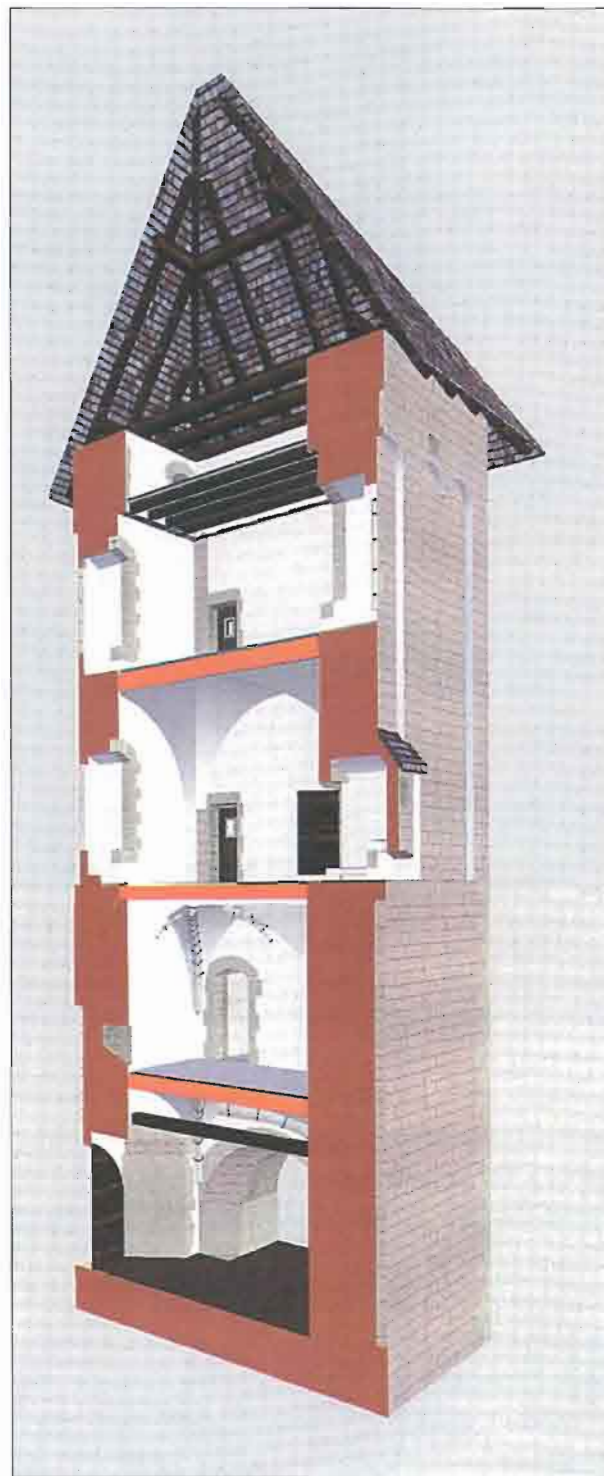
115 Frankopanska kula, presjek sjever-jug, pogled prema sjeveroistoku, kompjutorska vizualizacija (Studio »Kušan«)  
Frankopan Tower, north-south section, view to the north east, computer visualisation (the Kušan Studio)

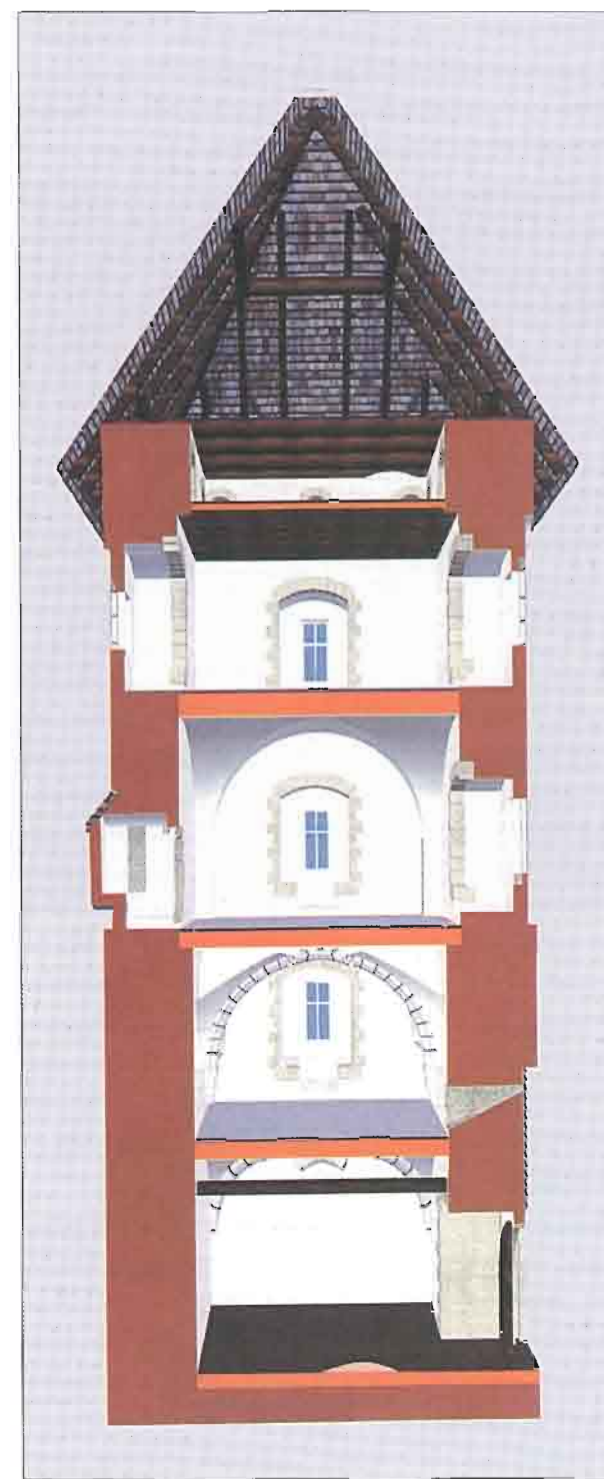
116 Frankopanska kula, presjek sjever-jug, pogled prema zapadu, kompjutorska vizualizacija (Studio »Kušan«)  
Frankopan Tower, north-south section, view to the west, computer visualisation (the Kušan Studio)

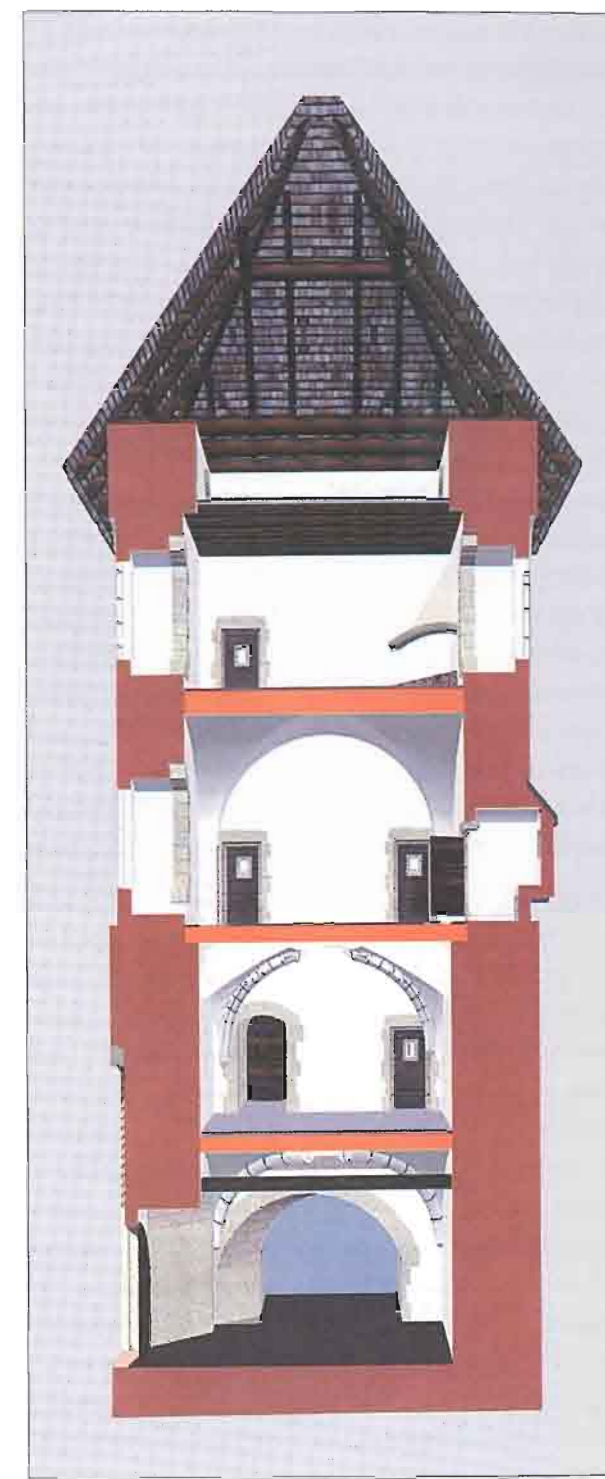
117 Frankopanska kula, presjek sjever-jug, pogled prema istoku, kompjutorska vizualizacija (Studio »Kušan«)  
Frankopan Tower, north-south section, view to the east, computer visualisation (the Kušan Studio)
