GODIŠNJAK  
ZAŠTITE  
SPOMENIKA  
KULTURE  
HRVATSKE

48  
—  
2024

- 7 Viki Jakaša Borić, Anja Radelić**  
 Konstrukcijska obnova nepokretnih kulturnih dobara Krapinsko-zagorske županije  
 i primijenjena konzervatorska načela  
*Structural Renovation of Immovable Cultural Assets of Krapina-Zagorje County and Conservation Principles*

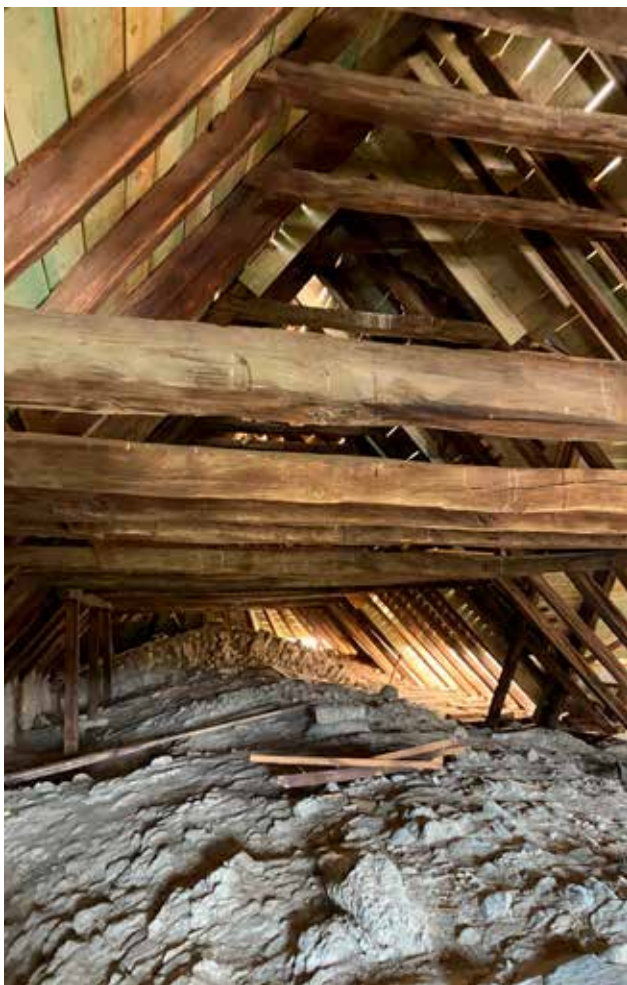
8 Hrašćina, župna crkva sv. Nikole, krovšte nakon sanacije parcijalnom zamjenom i dodavanjem drvenih elemenata (foto: V. Jakaša Borić, KO KR, 2023.)

Hrašćina, St. Nicholas' Parish Church, roofing after its rehabilitation through partial replacement and addition of wooden elements (photo: V. Jakaša Borić, Krapina Conservation Department, 2023)

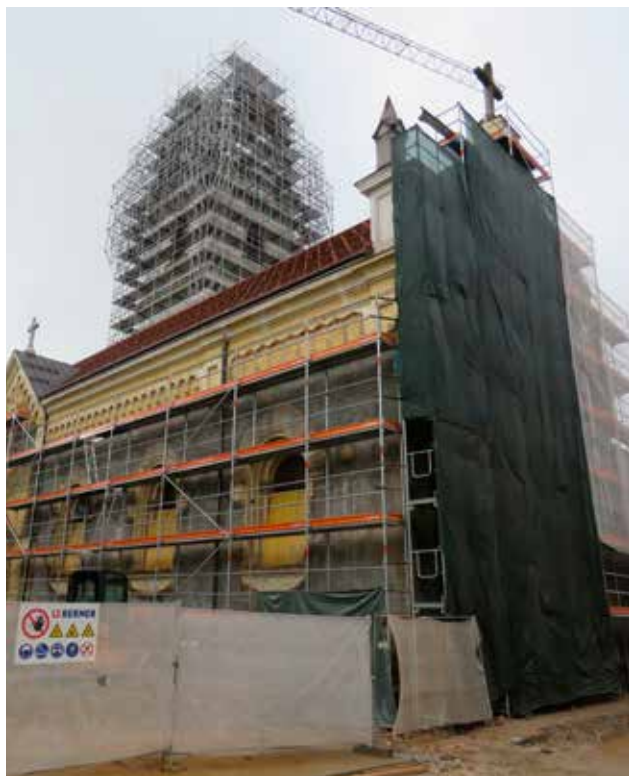
2 Radovi pojačavanja vanjskih zidova crkve (foto: S. Kočevar, KO KA, 2023.)

Reinforcement of the outer church walls (photo: S. Kočevar, Conservation Department in Karlovac, 2023)

Na Crkvi Presvetog Trojstva s bočnim kapelama projektirani su sljedeći zahvati:<sup>21</sup> injektiranje svih zidova i svodova; saniranje širih pukotina sidrima; pojačavanje zidova pomoću mreža od staklenih/karbonskih vlakana (TRM sustav) (sl. 2); pojačavanje zidova u krovštu pomoću armirane žbuke ili pomoću mreža od staklenih/karbonskih vlakana (TRM sustav); pojačavanje svodova s gornje strane pomoću mreža od staklenih /karbonskih vlakana (TRM sustav) i tkanina od staklenih/karbonskih vlakana (GFRP sustav) te povezivanje s vanjskim zidovima crkve; povezivanje

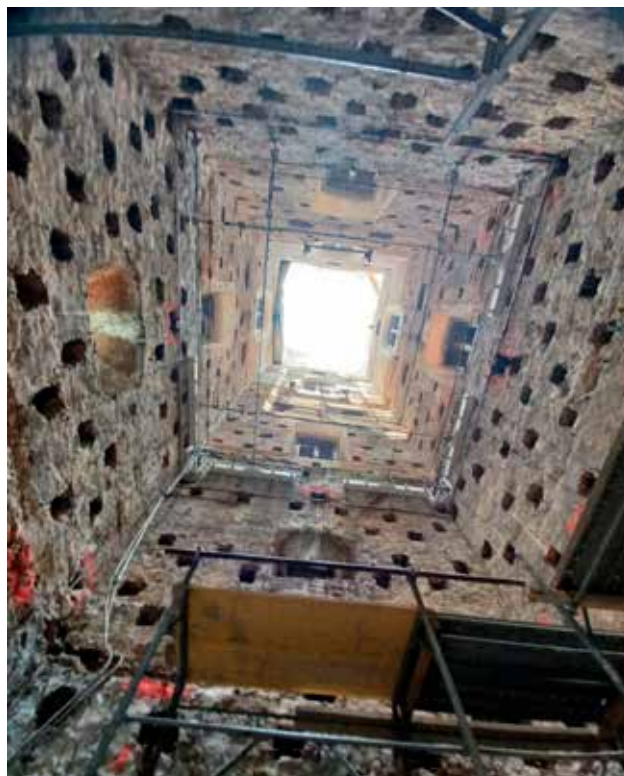
3 Pripremni radovi izvođenja AB obloge unutar zvonika (foto: S. Kočevar, KO KA, 2023.)

Preparation for reinforced concrete jacketing within the bell tower (photo: S. Kočevar, Conservation Department in Karlovac, 2023)

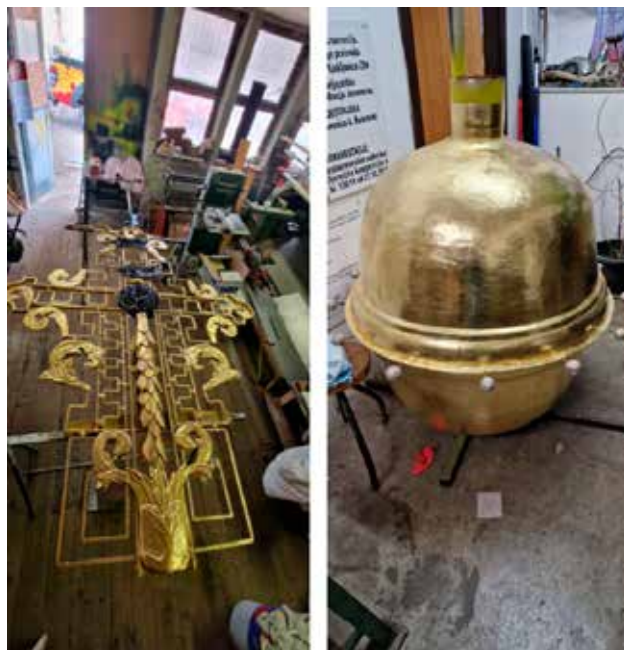
12 Križ i jabuka nakon restauracije (foto: L. Ivančević, Ferrum d.o.o. 2022.)

The cross and steeple ball after restoration (photo: L. Ivančević, Ferrum d.o.o., 2022)

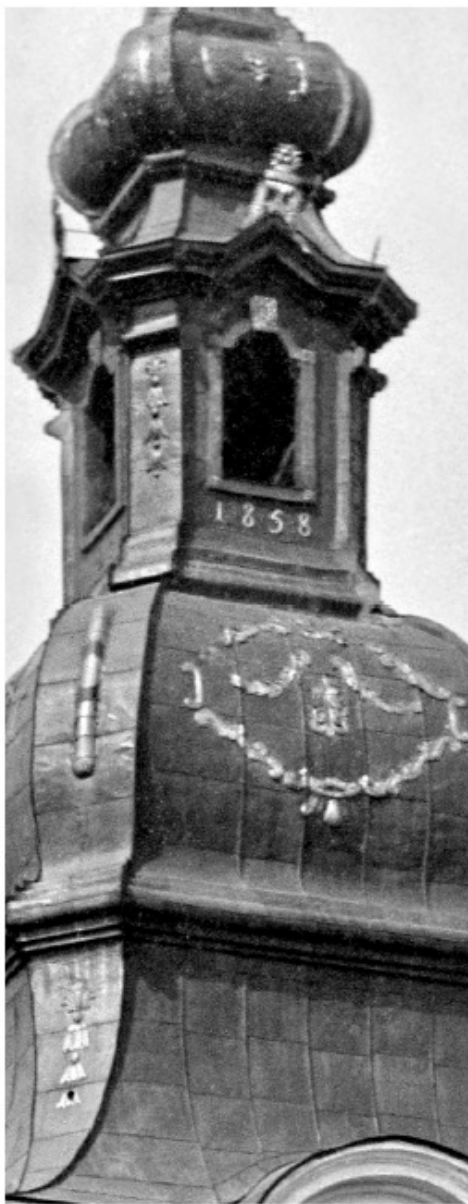
13 Nacrt lukovice s pozicijama dekoracija u usporedbi s arhivskom fotografijom zvonika (izvor: VUČIĆ-ŠNEPERGER, BORIS, 2022.b)

Drawing of the bulb with the placement of decorations compared to an archival photograph of the bell tower (resource: VUČIĆ-ŠNEPERGER, BORIS, 2022 b)

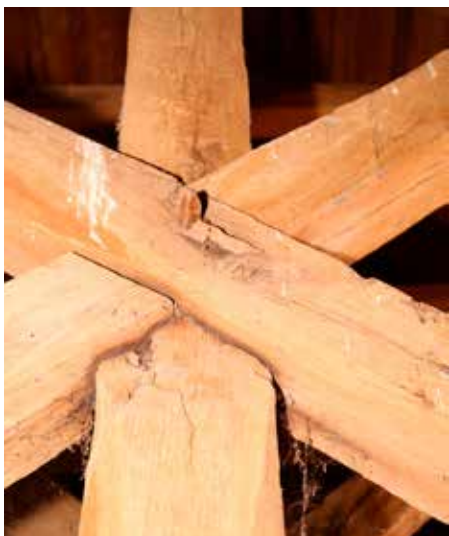
6 a i b Spoj križnog šesterokrakog sastavljanja vrijedan je tehnički detalj i tesarski izazov na ovoj konstrukciji. Iako su grede reducirane na samo 1/3 presjeka, u čvrstom sklopu predstavljaju puni presjek elemenata. Spoj, osiguran samo drvenim trnom, malo je razdvojen, što se može popraviti jednostavnim tesarskim zahvatom i osiguranjem skrivenim metalnim vijcima (foto i skica: H. Turkulin, 2021.)

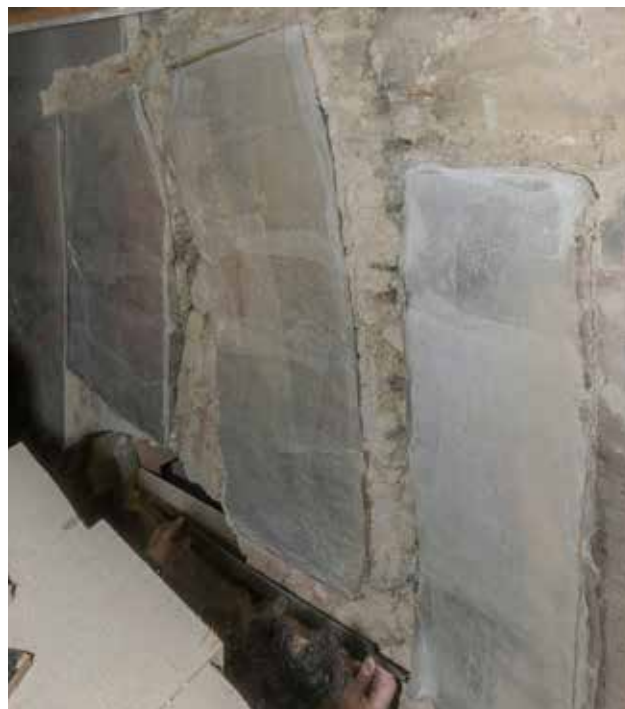
12 Izvedeni facing na naslikanom medaljonu iznad nadvoja prozora na zapadnom zidu (foto: Katarina Gavrilica, HRZ, 2023.)

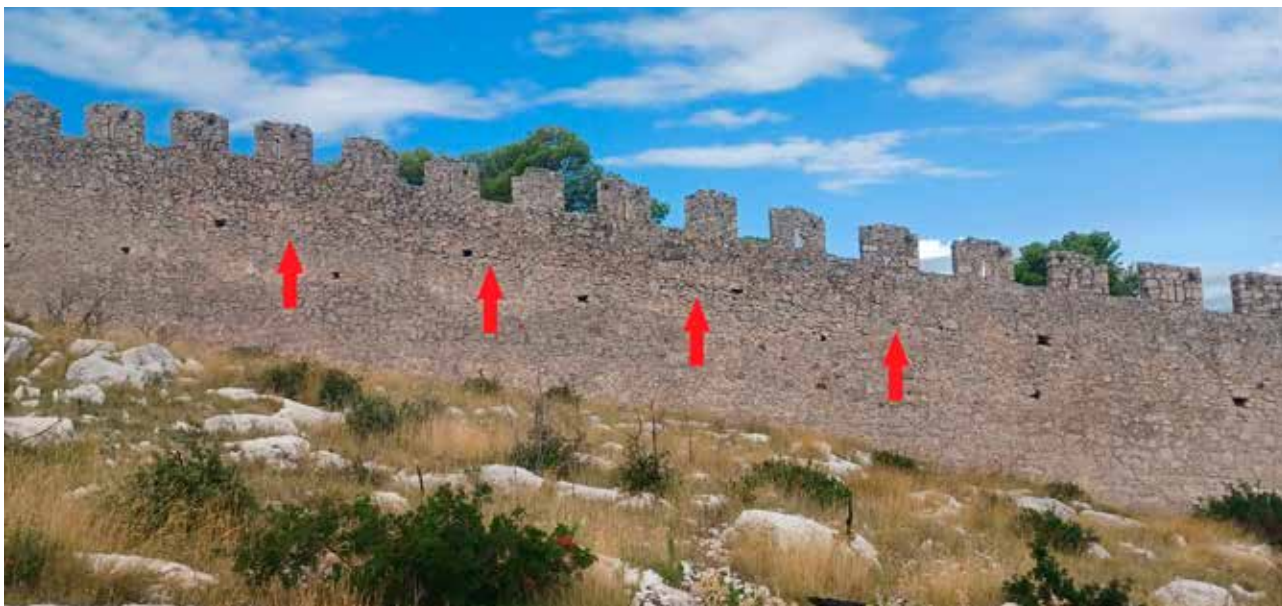
4 Horizontalna linija usred bedema (foto: A. Nakić, Tvrđava kulture Šibenik, 2023.)

Horizontal line in the middle of the wall (photo: A. Nakić, Fortress of Culture Šibenik, 2023)

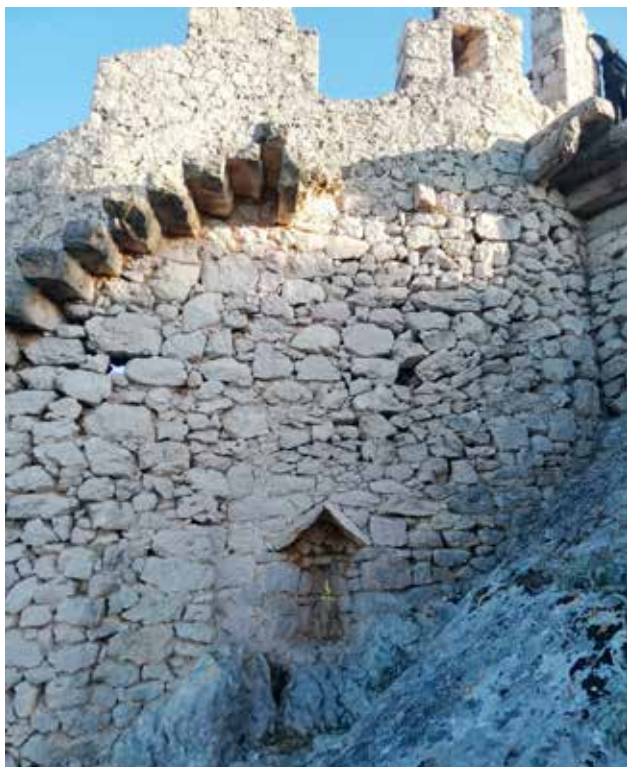
7 Unutrašnje lice bedema sa stepeništem i jednim od otvora (foto: A. Nakić, Tvrđava kulture Šibenik, 2023.)

Inner side of the wall with a staircase and an opening (photo: A. Nakić, Fortress of Culture Šibenik, 2023)

Zahvaljujući kvalitetnoj gradnji, ali i nedavnim konzervatorskim radovima, bedem na Oštrici danas je u relativno dobrom stanju. Pristupa mu se makadamskim putem koji nedaleko od ulaza u mjesto Grebaštica vodi prema uvali Mirine. Prvih desetak metara bedema sa strane sjeveroistoka nije sačuvano, a tim pravcem danas se pruža metalna ograda iza koje se put nastavlja dalje u unutrašnjost poluotoka. Podno ograde uz morsku obalu nadziru se ostaci nepravilne kvadratne kule približnih dimenzija oko 6,5x6,5 metara sa zidovima širokim od 85 do 110 centimetara. Na mjestima gdje je sačuvan u punoj visini, bedem je visok od šest do najviše devet metara. Duž vanjskog plašta, na razini od 3 do 4,5 metara od tla, vidljiva je već spomenuta horizontalna linija koja potvrđuje podatak iz izvora o naknadnom povišenju bedema. Na vrhu bedema nalazi se krunište koji su gotovo u cijelosti sačuvano. Na svakom od merlona krune nalaze se po dva kamena konzolna bloka, isturena s vanjske strane bedema, koja na sebi imaju kružnu perforaciju u koju se umetao mantelet. S unutarnje pak strane nalaze se izdužene kamene konzole u pravilnim razmacima od oko 1,5 metara između kojih se je mjestimično sačuvan plitki svod načinjen od sedre. Nizovi ovih svodova čine šetnicu koja se pružala duž cijelog bedema. Na najpovišenijem dijelu bedema izgrađenog oko brežuljka visokog 34 metra smjestilo se stepenište

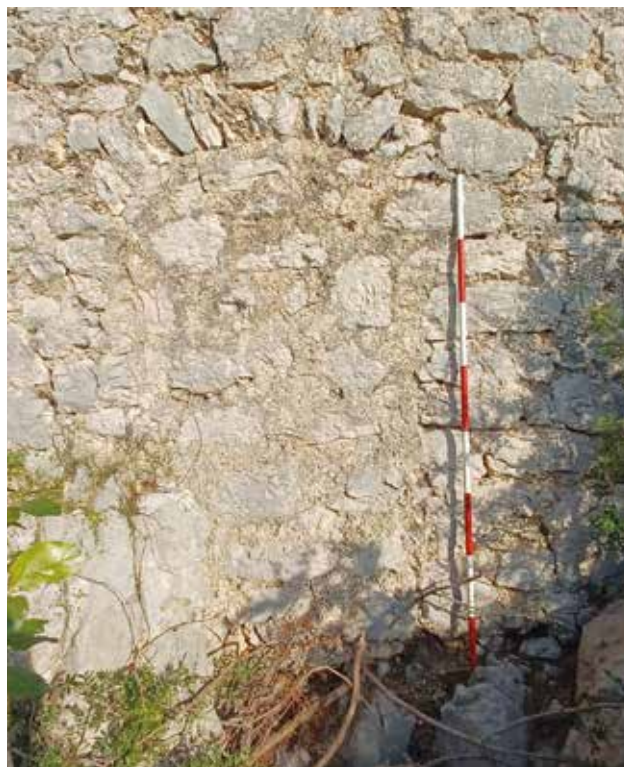
8 Prolaz s lukom na vanjskoj strani bedema (foto: A. Nakić, Tvrđava kulture Šibenik, 2023.)

Passage with an arch on the outer side of the wall (photo: A. Nakić, Fortress of Culture Šibenik, 2023)

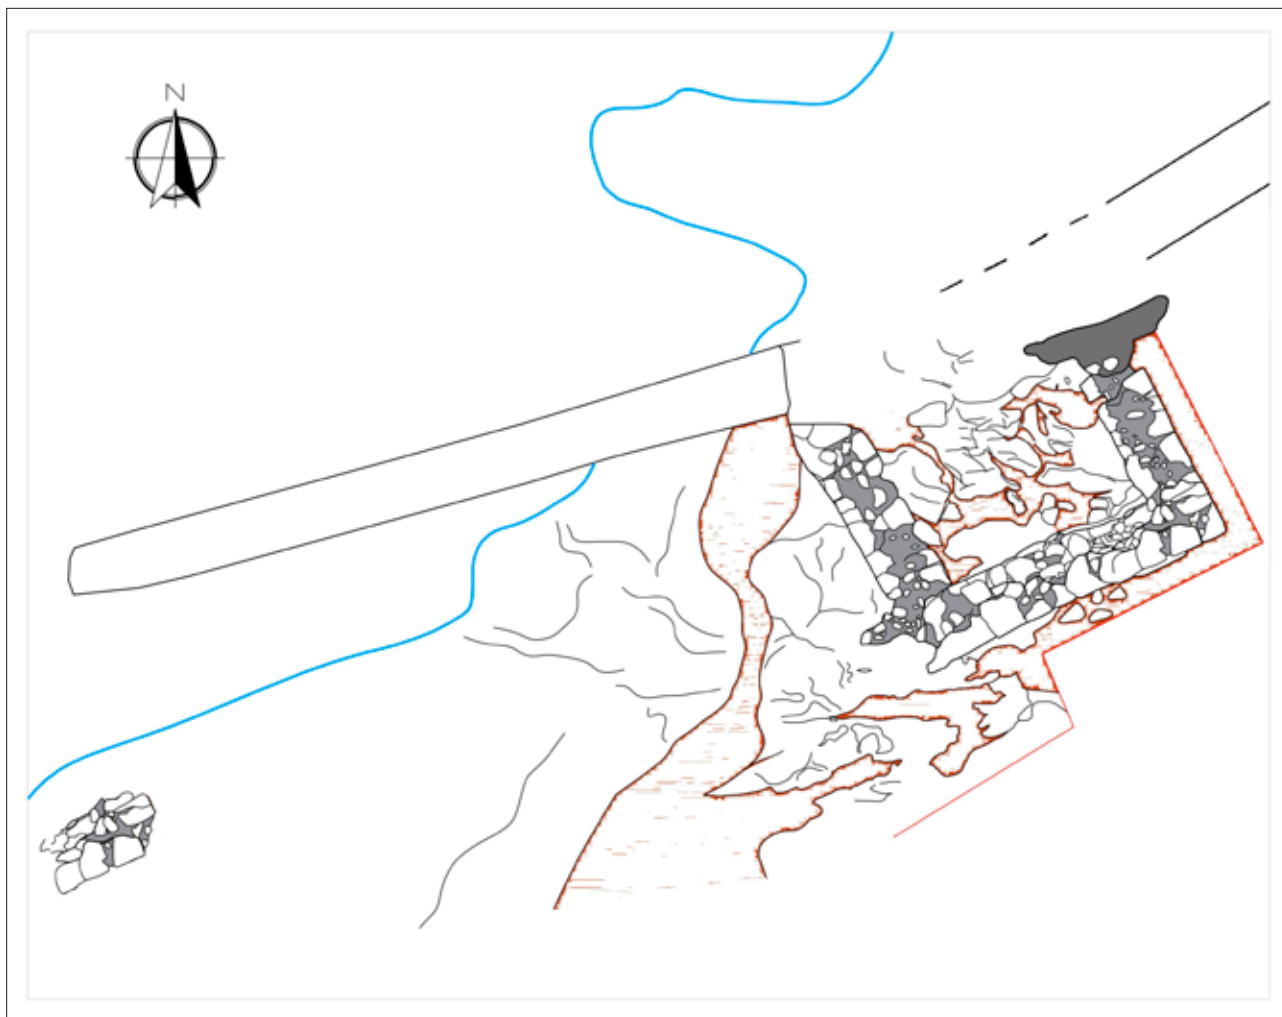
9 Tlocrt završnog stanja lokaliteta nakon arheoloških istraživanja, M 1:50 (izradio: Stratum d.o.o.)

Floor plan of the final layout of the site after archaeological research, M 1:50 (design: Stratum d.o.o.)

ga osiguravale na najosjetljivijim mjestima. Ostaci sjeveroistočne kule u uvali Mirine smješteni su gotovo u moru, dok su temelji novootkrivene, jugozapadne kule ponešto odmaknuti od morske obale. Prostor između kule i morske pličine zatvarao je dodatni zid, izgrađen bez kruništa i bez šetnice s unutarnje strane (sl. 10). Danas je preostao samo segment tog zida dužine oko 9 i visine oko 5 metara. Ovaj ostatak je izoliran od kopna manjim prirodnim usjekom u obali, nedaleko kojeg, na dubini od oko 2 metra, leži nekoliko većih kamenih blokova. Tragovi žbuke koji u gotovo ravnoj liniji prate morsku obalu se od krajnjeg ruba ovog segmenta nastavljaju dalje prema jugozapadu u dužini od desetak metara (sl. 11). Jasno je da dodatni zid predstavlja proširenje od 20 koračaja koje navodi dužd Antonio Barbarigo 1497. godine. Uslijed razgradnje bedema kroz stoljeća, nije potpuno jasno na koji način je dodatni zid bio povezan s jugozapadnom kulom i ostatkom bedema.

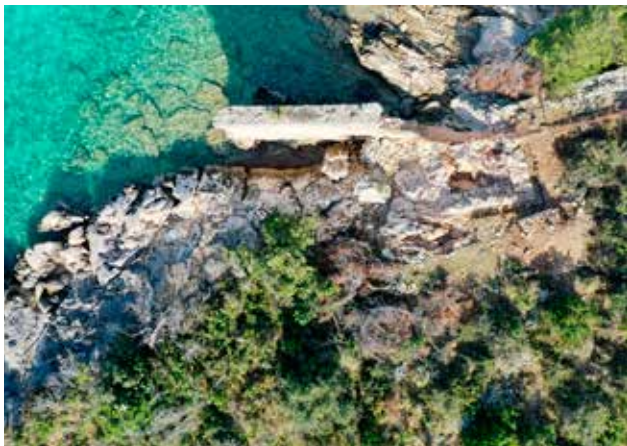
10 Ortofoto jugozapadne kule i dodatnog zida prema moru (foto: A. Nakić, Tvrđava kulture Šibenik, 2020.)

Orthophoto of the southwest tower and the additional wall stretching toward the sea (photo: A. Nakić, Fortress of Culture Šibenik, 2020)

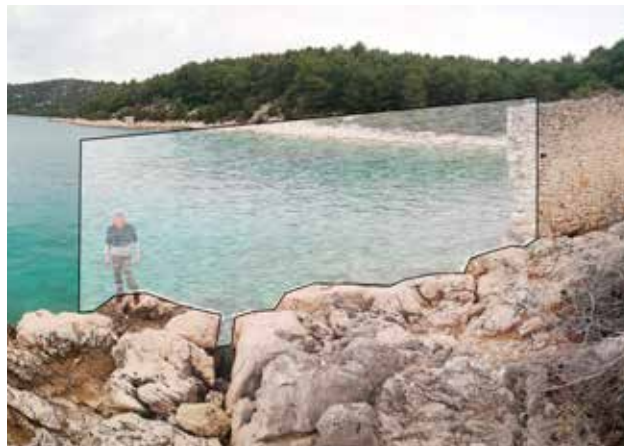
11 Pretpostavljeno pružanje dodatnog zida prema ostacima žbuke na stijenama (izradio: A. Nakić, Tvrđava kulture Šibenik, 2020.)

Presumed position of the additional wall based on the mortar remains on the rocks (photo and visualization: A. Nakić, Fortress of Culture Šibenik, 2020)

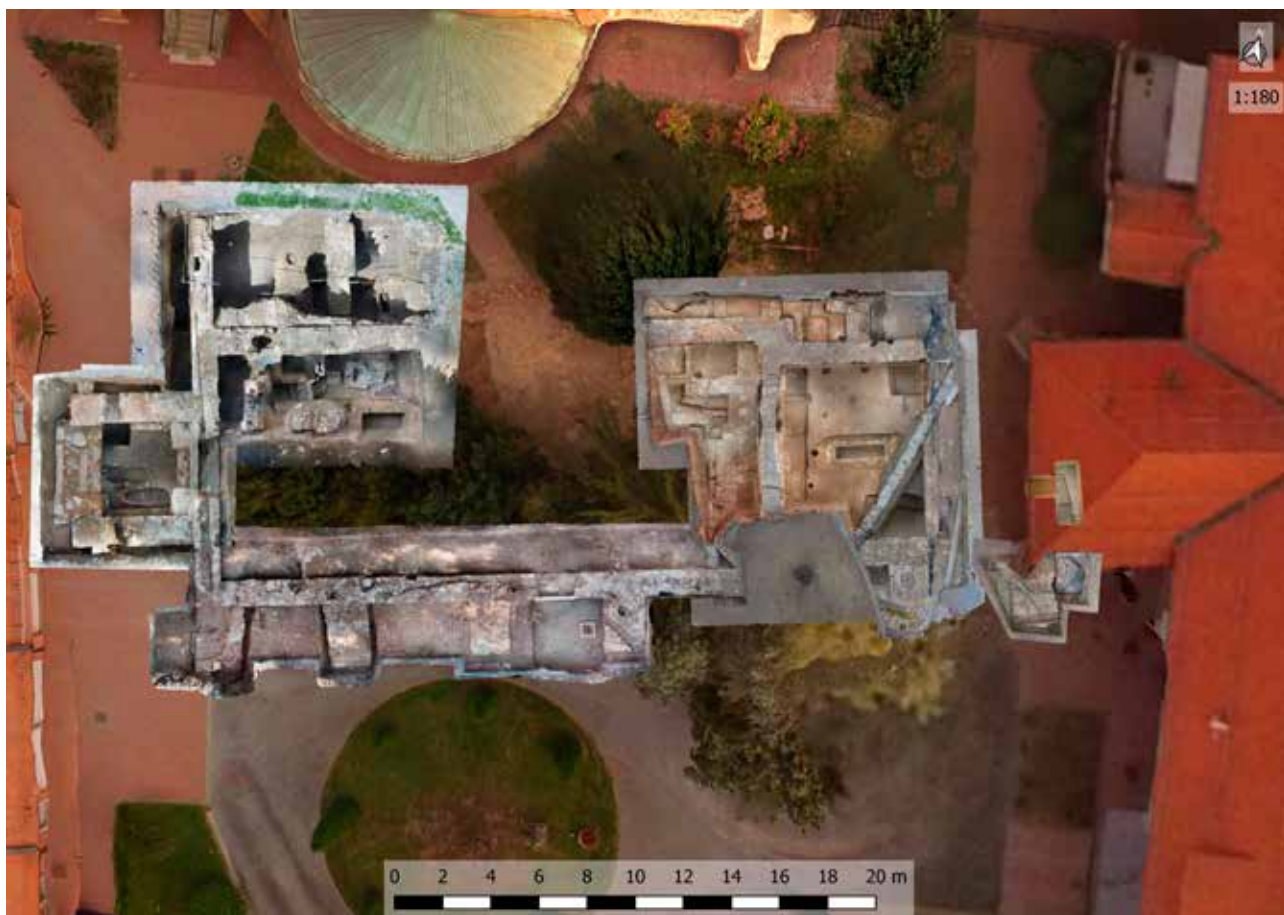
3 Fotogrametrijski snimak ostataka stare katedrale Sv. Petra u Đakovu, arheološka iskopavanja 2018. – 2019. i 2022. godine (izradio: M. Mađerić, 2022.)  
Photogrammetric survey of the remains of the old Cathedral of St. Peter in Đakovo, archaeological excavations conducted in 2018–2019 and 2022 (prepared by: M. Mađerić, 2022)

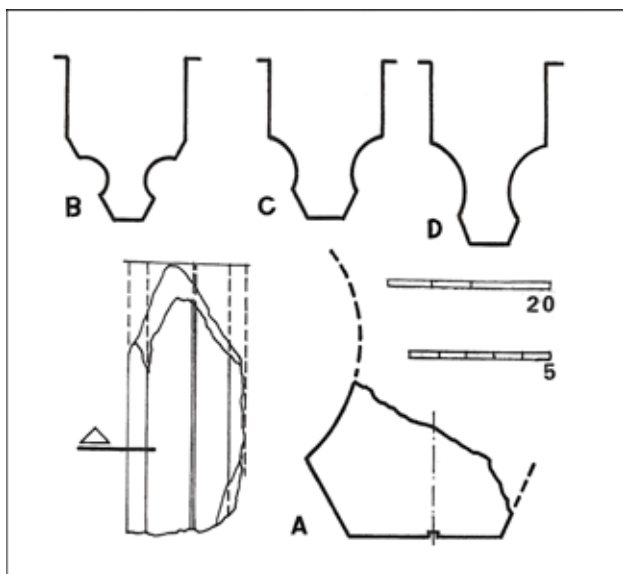
12 a. Đakovo – ulomci svodnih rebara s jednom užljebinom; b. Svodno rebro iz kapele Sv. Ane u Plemenšćini; c. Svodno rebro iz župne crkve Sv. Trojstva u Radoboju; d. Svodno rebro iz kapele Sv. Martina u Martinšćici (crtež: Z. Horvat, 2023.)

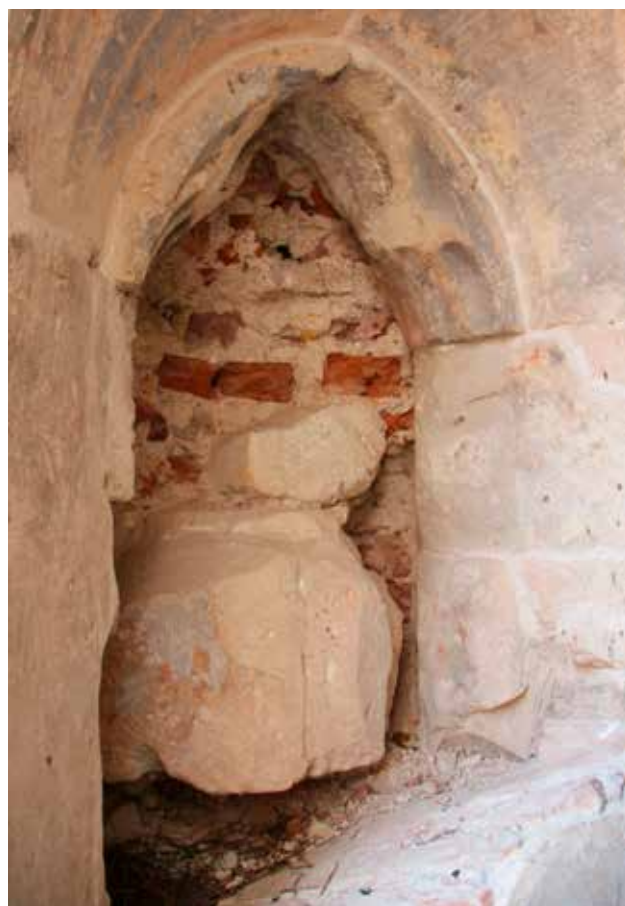
13 Ostaci kasnogotičke monofore na jugoistočnom zidu poligonalnog zaključka svetišta (foto: D. Podunavac, 2018.)

Remains of the late Gothic monofora on the southeast wall of the polygonal sanctuary end (photo: D. Podunavac, 2018)

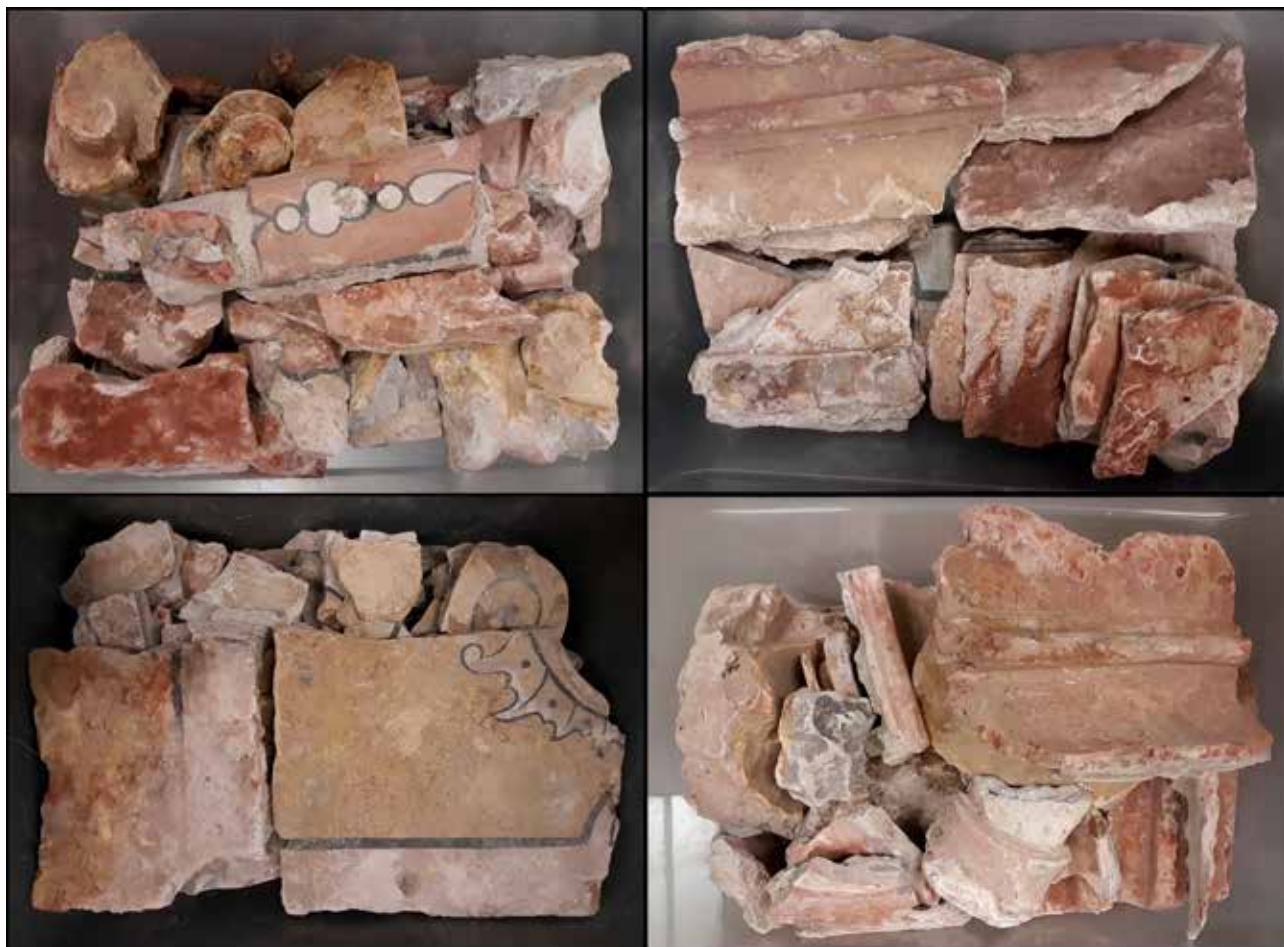
17 Ulomci različitih dijelova arhitektonike štukomramornog baroknog oltara (foto: D. Podunavac, 2021.)

Fragments of different parts of the architectonics of the stucco marble Baroque altar (photo: D. Podunavac, 2021)

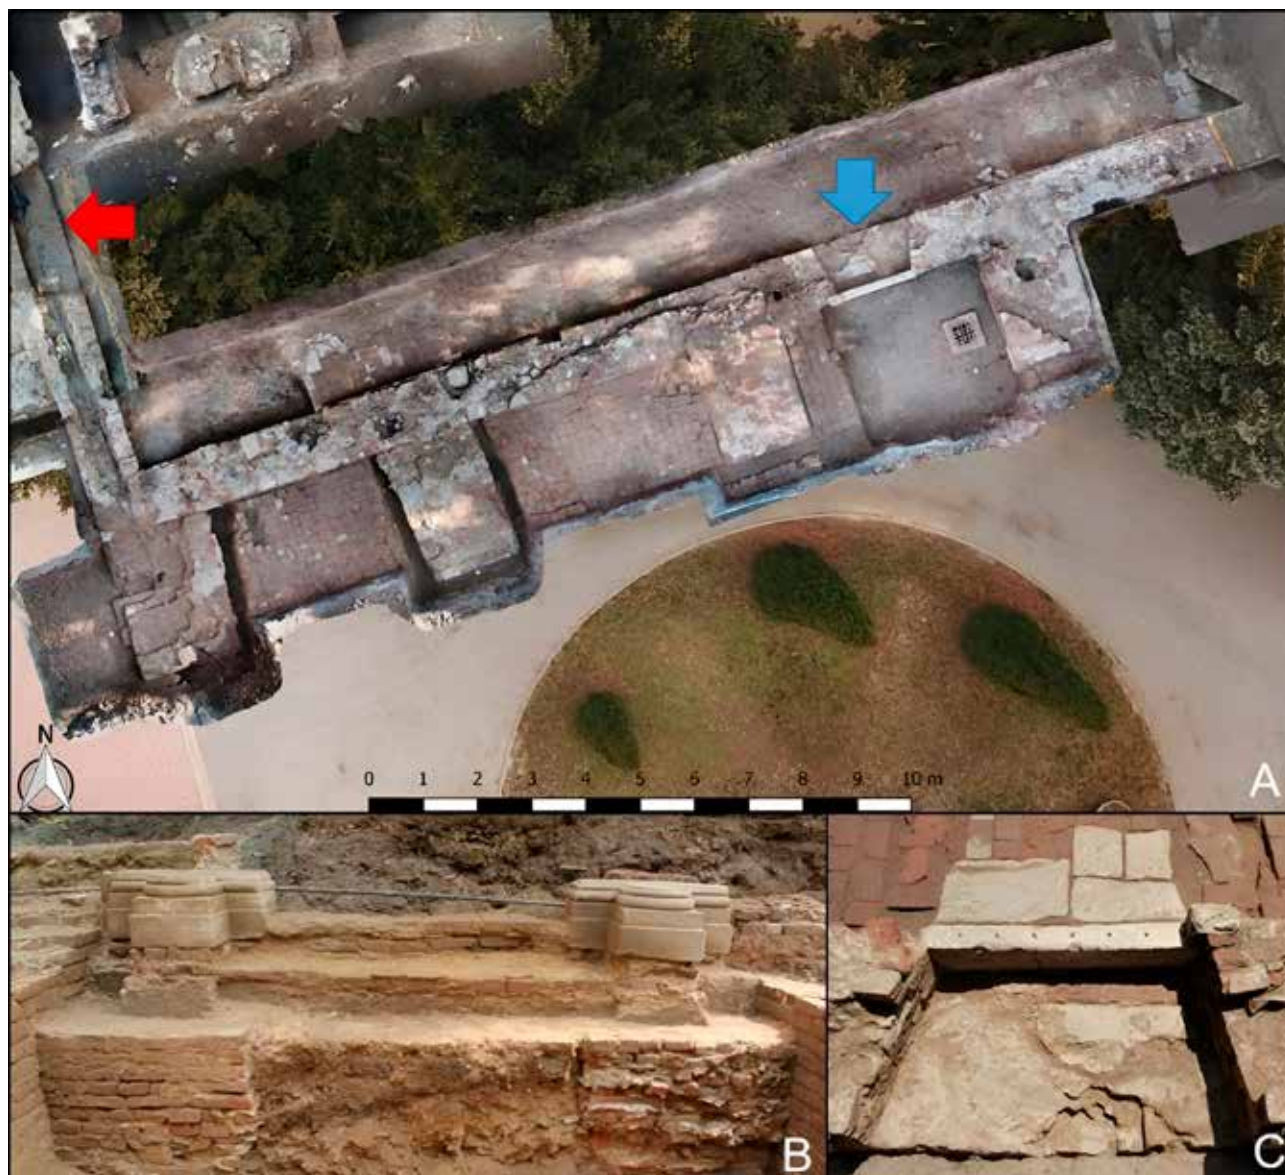
19 Sjeverozapadni dio broda i sjeverno pročelje, fotogrametrijski snimak – ostaci podzemne barokne kripe (crvena oznaka) i baroknog kora (plave oznake) (izradio: M. Mađerić, 2018.)

Northwest part of the nave and north facade, photogrammetric survey—remains of the underground Baroque crypt (red mark) and Baroque choir (blue marks) (prepared by: M. Mađerić, 2018)

Uz sjeverni zid broda čitavom njegovom dužinom prostire se sklop od nekoliko podzemnih baroknih kripti. Povijesni izvori nam ne donose podatke o vremenu njihovog funkcioniranja, niti o tome tko je bio pokopan u njima.<sup>70</sup>

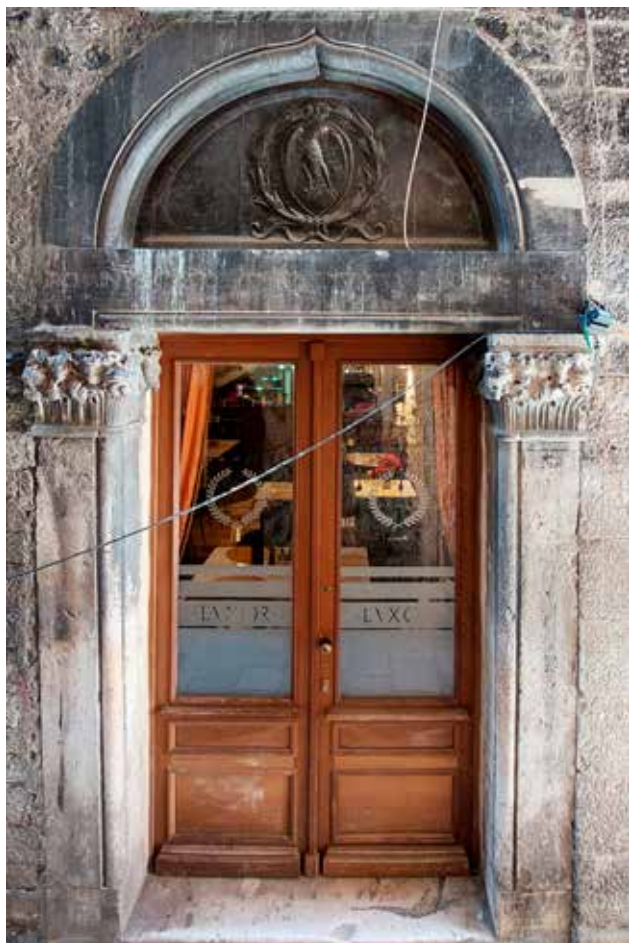
2 Nikola Firentinac-Andrija Aleši i kamenarska radionica, portal palače Cipci, između 1466-1474. godine. (foto: B. Pavazza, 2023.)

Niccolò di Giovanni Fiorentino-Andrea Alessi and the stone workshop, the Cipci palace portal, between 1466-1474 (photo: B. Pavazza, 2023)

Koncept lunete se zasniva na bazičnim geometrijskim likovima, što je polazište rano-renesansnog projektiranja i komponiranja, pa je njezina osnova pravilni polukrug, a upleteni vijenac u središtu počiva na kružnici. Ovo klasično načelo sjedinjeno je s gotičkim sustavom promjenjive krivulje kakvu ima svijeni luk vanjskog okvira, koji se pak na ovoj luneti sasvim približio polukrugu pa je ukupan rezultat usklađen, premda stilski dvoznačan. Ploha lunete se sastoji od četiri kompaktno složena kamena bloka različitih širina, a najveći, s reljefom orla na ovalno-bademastom štitu i kružnim vijencem s trolistima, asimetrično je uklopljen u njezinu sredinu. Preostala tri bloka imaju ravno klesane površine bez reljefa, s tim da je finalna dorada njihovih okomitih spojeva, kao i spojeva lučnog okvira portala, izvedena nakon klesarskog i konstruktivnog sklapanja lunete u jednu cjelinu. Jednostavni masivni luk lunete s oblim, gotičkim štapom na unutrašnjem obodu, sastoji se od samo tri bloka: jednoga kratkog središnjeg koji povezuje i „zatvara“ dva dugačka, bočna luka. Cijeli sklop lunete djeluje homogeno te nisu uočljivi naknadni zahvati i preinake, kao što je to bio slučaj na dvorišnom portalu Velike Papalićeve palače, gdje su dobro vidljive intervencije ugradnje mramornog reljefa s druge lokacije i umetanja zmaja u zaglavljju gotičkog luka.<sup>10</sup> Brojni tehnički detalji završne obrade spojeva kamenih blokova i zatečeno stanje ne samo lunete nego i cijelog portala, ukazuju na to da je južni portal palače Cipci

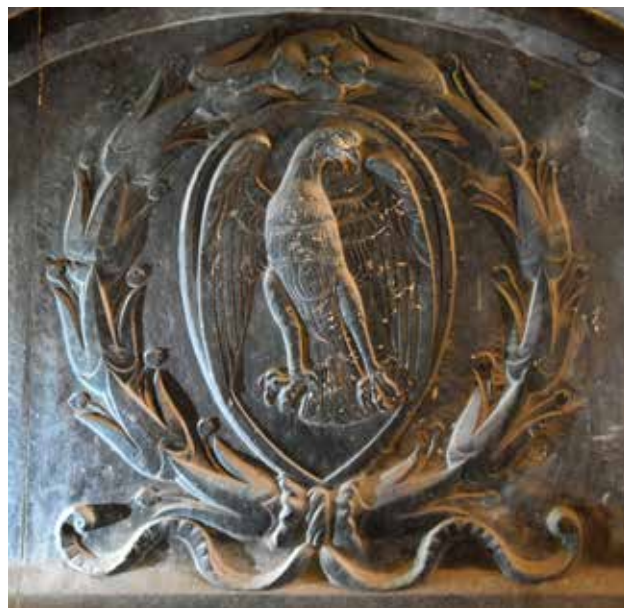
3 Nikola Firentinac, kružni vijenac s nizom tro-latičnih cvjetova i štitom oblika badema, na kojem je uspravni orao s raširenim krilima (foto: B. Pavazza, 2023.)

Niccolò di Giovanni Fiorentino, circular wreath with a row of three-petaled flowers and an almond-shaped shield, bearing a standing eagle with spread wings (photo: B. Pavazza, 2023)

oštećenja, tek s nešto plitkih ogrebotina.<sup>13</sup> Kompozicija je usmjerena prema simboličkom fokusu: prema ovalnom štitu bademasta oblika s neznatno zašiljenom donjom bazom na kojoj je prikazan profinjeni i diskretno stilizirani orao s raširenim krilima i laganim zaokretom glave u heraldičku lijevu stranu.<sup>14</sup> Veći dio preostale polukružne plohe zauzima reljefno istaknuti kružni vijenac koji, bogatijom i krupnijom plastikom, unosi dinamiku svjetla i sjene, pa time likovno ispunjava ovaj zadani prostor. Pritom je vijenac, zbog dodatnog povećanja visine reljefa, plitko ukopan u ravninu podloge (sl. 3).

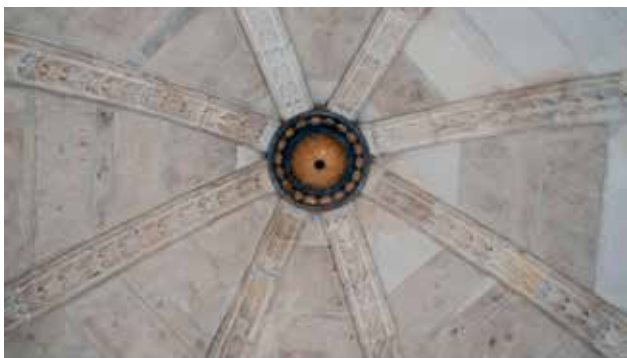
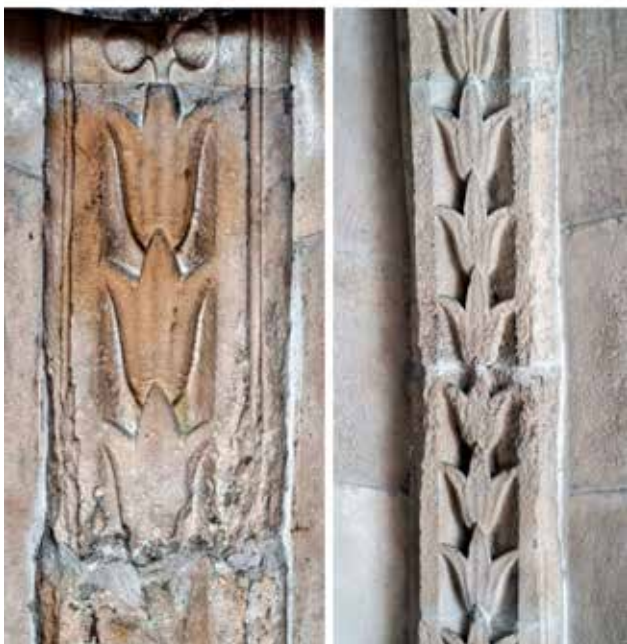
5 Nikola Firentinac, unutrašnjost kupole katedrale sv. Jakova, geometrizirani trolatični reljefni niz isklesan na osam rebara kupole, prije 1499. godine (foto: J. Kliska, Hrvatski restauratorski zavod, 2016.)

Niccolò di Giovanni Fiorentino, interior of the dome of the Cathedral of St. James, geometrized three-petaled relief sequence carved on eight ribs of the dome, before 1499 (photo: J. Kliska, Croatian Conservation Institute, 2016)

Za razliku od naturalističkog prikaza girlande s trolistima i bobičastim plodovima na ovom figuralnom reljefu, isti se motiv javlja u strožoj geometrijskoj stilizaciji na arhitektonskoj dekoraciji kupole šibenske katedrale (sl. 5). Tu je raspoređen uzduž osam unutrašnjih, radijalno ugrađenih rebara kupole, ali je svojom krupnijom i jednostavnijom formom, znatno prilagođen ovoj drugačijoj ulozi; prašnici (okrugli plodovi na peteljka) su izostavljeni na pojedinačnim elementima, a izvedeni su samo na završnim segmentima oko kružnog, zaglavnog kamena u samom vrhu kupole. Majstor Nikola obilno je koristio slične nanizane ukrase s tri lista i dva mala okrugla ploda ili prašnika u prezbiteriju šibenske katedrale, na više pilastara oltarne pregrade (sl. 6). U tu grupu bi se mogla svrstati i jedna pozlaćena, sitnopolisna

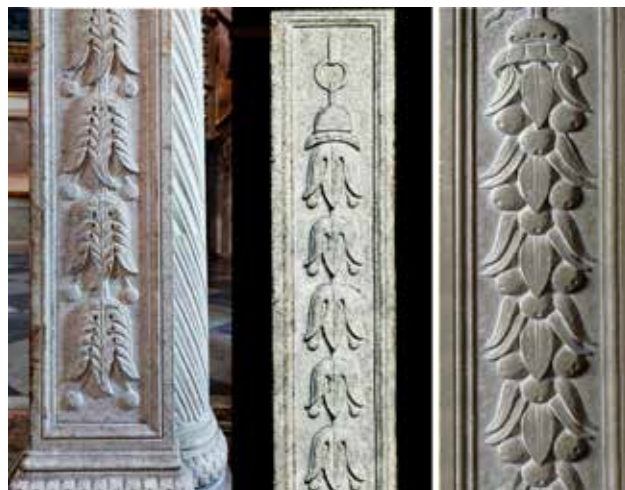
6 Nikola Firentinac, pilastri oltarne pregrade s motivom trolatičnih cvjetova i bobičastih plodova, prezbiterij katedrale sv. Jakova, 1499. godine, pilastar u sredini je rekonstrukcija iz 20. stoljeća, prema oštećenom izvorniku. (foto: B. Pavazza, 2022.)

Niccolò di Giovanni Fiorentino, pilasters of the altar partition bearing the motif of three-petaled flowers and berries, presbytery of the Cathedral of St. James, 1499. The middle pilaster is a 20th-century reconstruction based on the damaged original (photo: B. Pavazza, 2022)

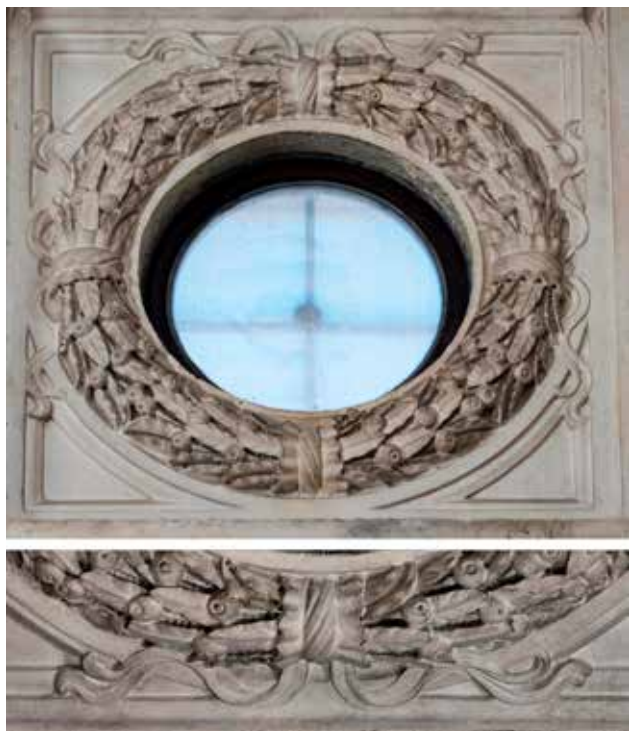
7 Nikola Firentinac, kapela sv. Ivana Trogirskog, *okulus* s motivom kružnog vijenca stegnutog trožilnim konopom i valovitim trakama koje se šire na obje strane (foto: J. Kliska, Hrvatski restauratorski zavod, 2016.)

Niccolò di Giovanni Fiorentino, Chapel of St. John of Trogir, *oculus* bearing the motif of a circular wreath held together by a three-strand rope and wavy bands spreading on both sides (photo: J. Kliska, Croatian Conservation Institute, 2016)

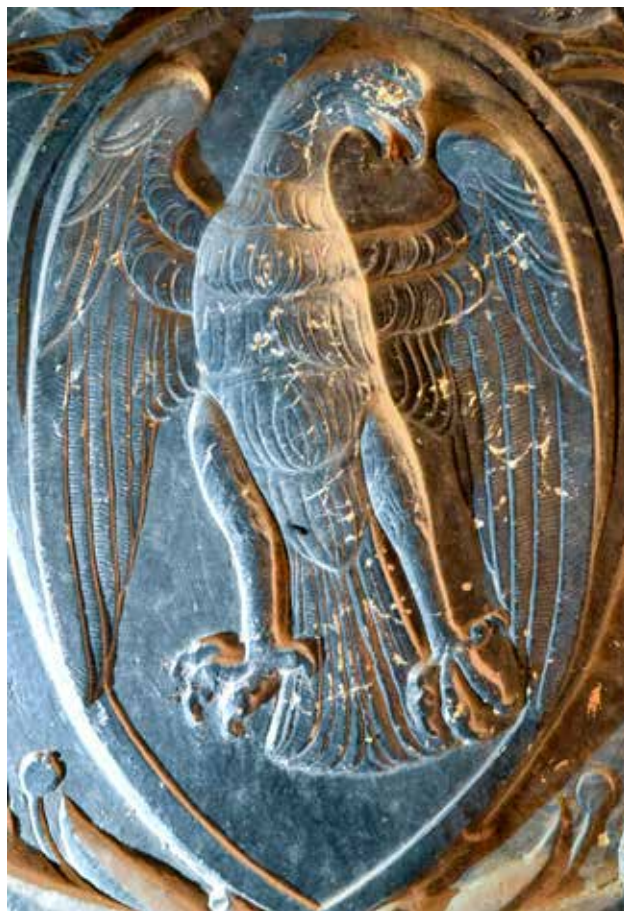
8 Nikola Firentinac, orao s lunete portala Cipci s karakteristično stiliziranim perjem na korpusu ptice (foto: B. Pavazza, 2023.)

Niccolò di Giovanni Fiorentino, eagle on the lunette of the Cipci portal with characteristically stylized feathers covering the bird's body (photo: B. Pavazza, 2023)

Središte lunete portala palače Cipci s kružnim vijencem i ovalnim štitom ispunjava plitko-reljefni orao s raširenim krilima, izveden prema heraldičkim pravilima, sažetom i jasnom stilizacijom te lako čitljivom konturom. Perje na tijelu ptice je formirano na karakterističan način u horizontalnim pojasevima, tako da su redovi pera raspoređeni s naizmjeničnom orijentacijom, tj. redovima: jednom u kojem su pera konkavno svinuta prema sredini (((()))) i drugom u kojem su konveksno povijena prema van ))))((( (sl. 8).

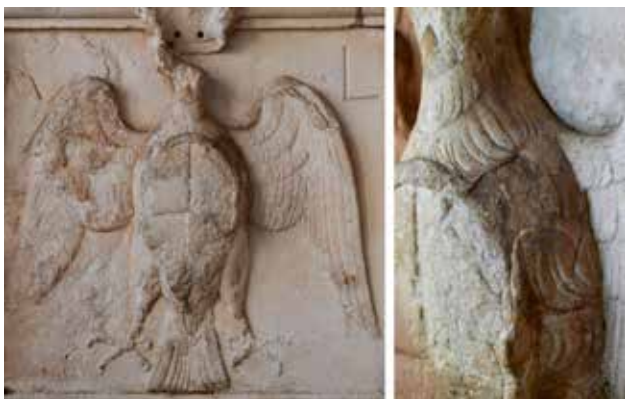
9 Nikola Firentinac, orao s retabla *Pravde* trogirске lože, pera na svakom horizontalnom redu korpusa ptice su naizmjenično povijena prema unutra ili prema van (foto: B. Pavazza, 2023.)

Niccolò di Giovanni Fiorentino, eagle on the retable *Justice* in the town loggia in Trogir, the feathers on the birds' body are bent inwards or outwards, alternately for each horizontal row (photo: B. Pavazza, 2023)

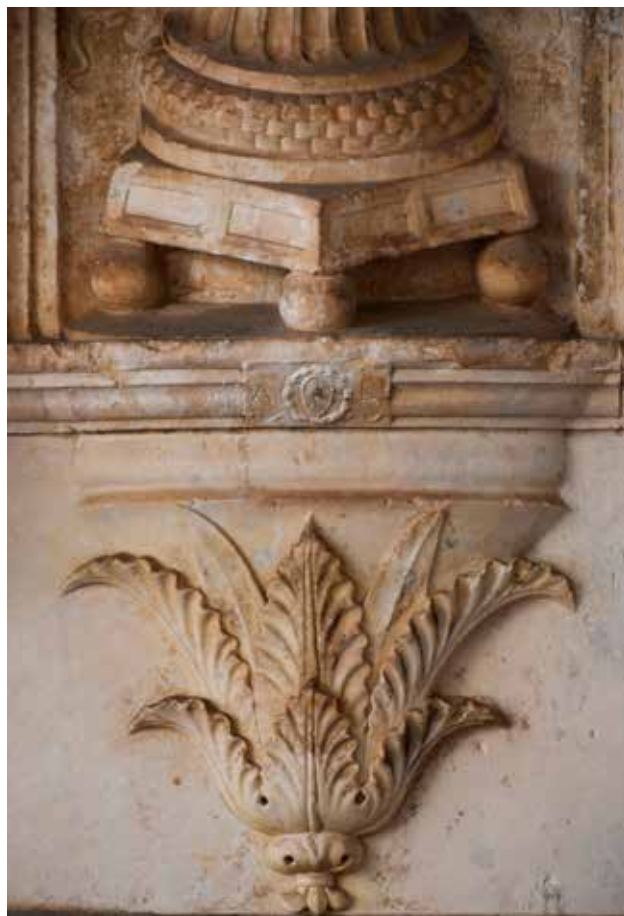
12 Profilirana polukružna konzola reljefnog kandelabra koja na sredini ima uklesan plitko-reljefni vijenac s bademastim štitom i valovitim trakama na Firentinčevu retablu *Pravde* u trogirskoj loži. (foto: B. Pavazza, 2023.)

Semi-circular console with moulding, supporting the relief candelabra, with a carved-in bas-relief wreath consisting of an almond-shaped shield and wavy bands, on the retable *Justice* by Fiorentino in the town loggia in Trogir (photo: B. Pavazza, 2023)

Zajedničko navedenim primjerima je to da su koncipirani na isti ili sličan način, ali su svi bitno manjih dimenzija od kružnog vijenca sa splitske lunete i tek su sporedni detalj u dnu ili sa strane glavnoga reljefnog sadržaja. Na madridskoj *Bogorodici s Djetetom*, dimenzija 84 x 58 centimetara, ovaj je kružni vijenac smješten pri dnu reljefa i visok je samo sedam centimetara, dok onaj trogirski u podnožju kandelabra, na desnoj strani velikoga kamenog

retabla, ima tek osam centimetara – zbog ograničenog prostora njihove su vijugave trake izmještene bočno, a cijeli je motiv u oba slučaja morao biti pojednostavljen. S druge strane, motiv vijenca sa štitom na portalu obitelji Cipci, sadržajno i likovno dominira cijelim zadanim prostorom lunete, modeliran je u punoj veličini s precizno razrađenim pojedinačnim elementima te se može pretpostaviti da se radi o prototipu kojeg je Nikola koristio i na drugim djelima kao sporedni, dekorativni dodatak uz identifikacijski znak nositelja grba.

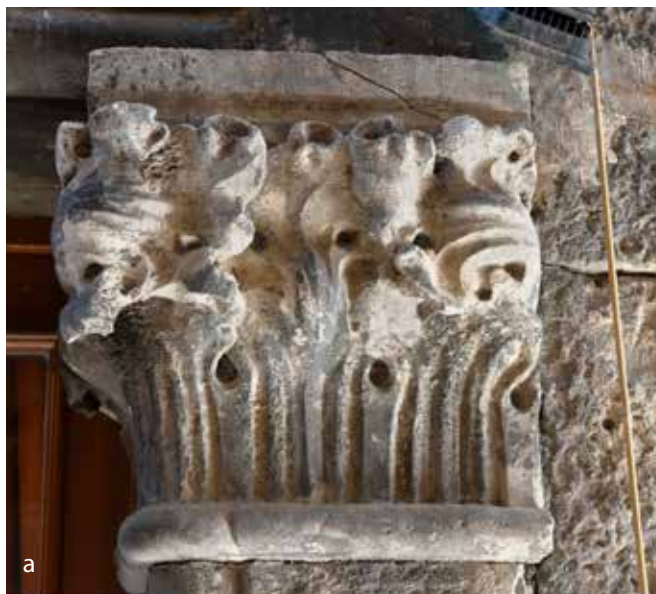
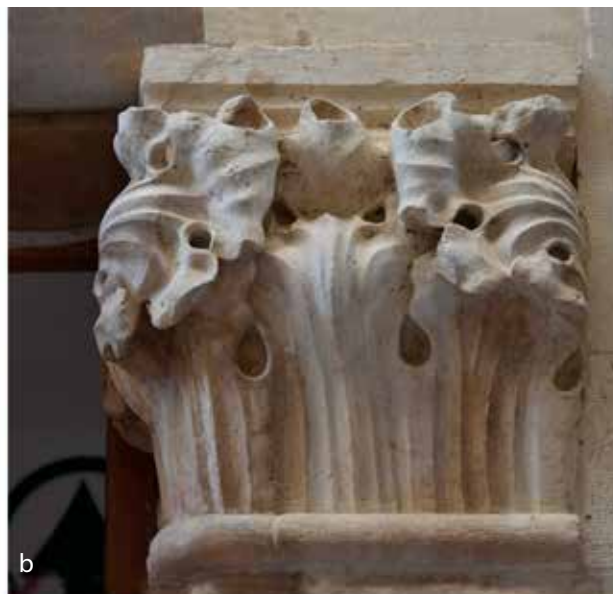
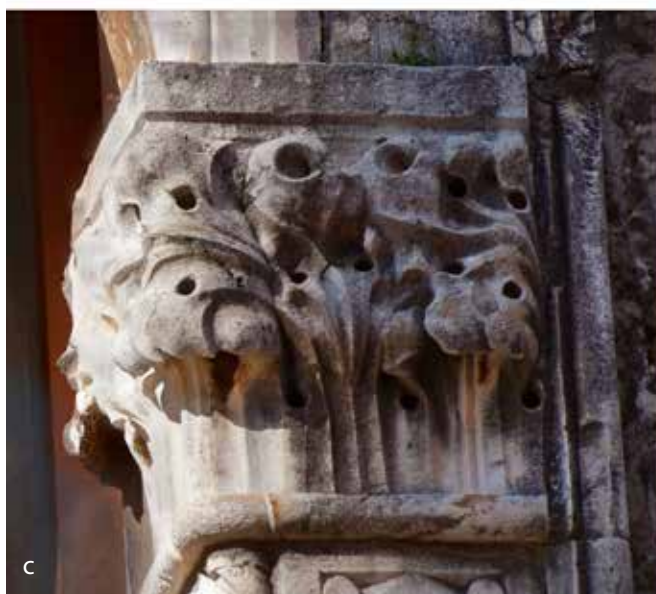
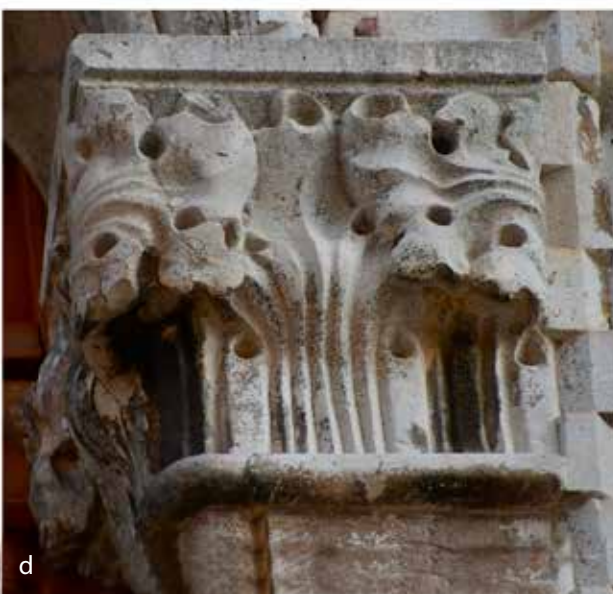
13 Andrija Aleši, kapiteli s portala palače Cipci (a) i s portala Male palače Papalić u Splitu (b), s trifore palače Cippico u Trogiru (c), s monofore kuće Ghirardini u Zadru (d) (foto: B. Pavazza, 2022.)

Andrea Alessi, capitals from the Cipci Palace portal (a), capitals from the Small Papalić Palace portal in Split (b), capitals from the Cippico Palace triforium in Trogir (c), capitals from the Ghirardini House monoforium in Zadar (d) (photo: B. Pavazza, 2022)

uobičajenom, više puta korištenomu modelu s utvrđenim rasporedom nabora listova akanta. Naime, kompozicija kapitela je formirana od svežnja okomitih nabora listova koji se uzdižu u donjem dijelu, a potom se od sredine snažno povijaju na bočne strane u valovitom kretanju do kovrčavih završetaka. Oblici, dinamika i usmjerenje pojedinih nabora su na svim primjerima ovog modela vrlo slični ili jednaki, a isto se može reći i za raspored rupa na zonama listova (sl. 13).

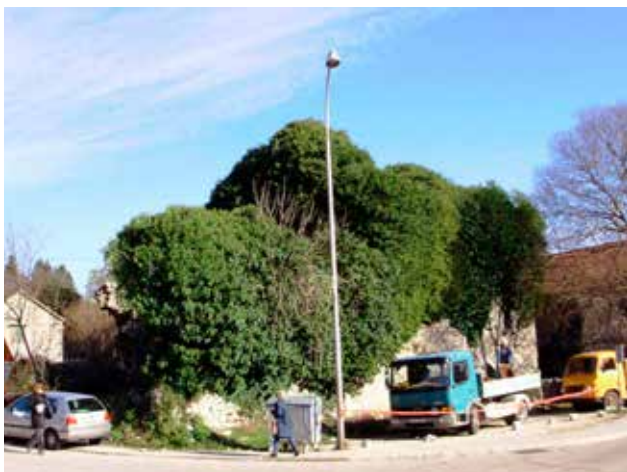
2 Izgled sklopa Serdarovih kuća 2007. godine prije početka sanacije (foto: I. Alduk, fototeka KO Imotski, 2007.)

Serdar Houses complex in 2007, before rehabilitation (photo: I. Alduk, photo archive of the Conservation Department Imotski, 2007)

Pred kraj 19. stoljeća manja kuća sklopa je nenastanjena te dolazi do njezina propadanja. Na već ranije spomenutoj razglednici Vrgorca s početka 20. stoljeća, vidljivo je da zapadni dio manje kuće nema krova. Nakon toga, do sredine 20. stoljeća dolazi do još veće degradacije čitavog sklopa koji se očito više ne koristi i nije nastanjen (sl. 22). Iz fotografija Konzervatorskog odjela u Splitu nastalih u drugoj polovici 20. stoljeća, vidljivo je da je mala kuća potpuno bez krova, njezin zapadni dio je srušen i uklonjen radi gradnje prometnice početkom 70-ih godina 20. stoljeća, a dio sjevernog zida je urušen (sl. 9). Krov veće kuće postoji otprilike na 2/3 površine kuće, tj. od pregradnog zida prema zapadu, a ostatak je urušen. Nedugo nakon toga, odnosno nakon 1970. god. potpuno će se urušiti i ostatak krova veće kuće, kao i međukatne konstrukcije, te će obje građevine početak svoje obnove 2008. godine dočekati u izrazito lošem i ruševnom stanju (sl. 2).

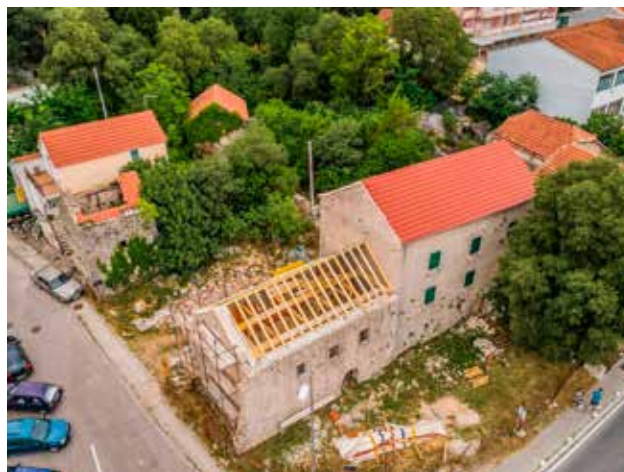
3 Pogled na sklop Serdarovih kuća 2018. godine tijekom radova sanacije (fototeka CKB grada Vrgorca, 2018.)

View of the Serdar Houses complex in 2018 during rehabilitation (photo archive of the Vrgorac Center for Culture and Heritage, 2018)
