GODIŠNJAK  
ZAŠTITE  
SPOMENIKA  
KULTURE  
HRVATSKE

48  
—  
2024

- 7 Viki Jakaša Borić, Anja Radelić**  
 Konstrukcijska obnova nepokretnih kulturnih dobara Krapinsko-zagorske županije  
 i primijenjena konzervatorska načela  
*Structural Renovation of Immovable Cultural Assets of Krapina-Zagorje County and Conservation Principles*

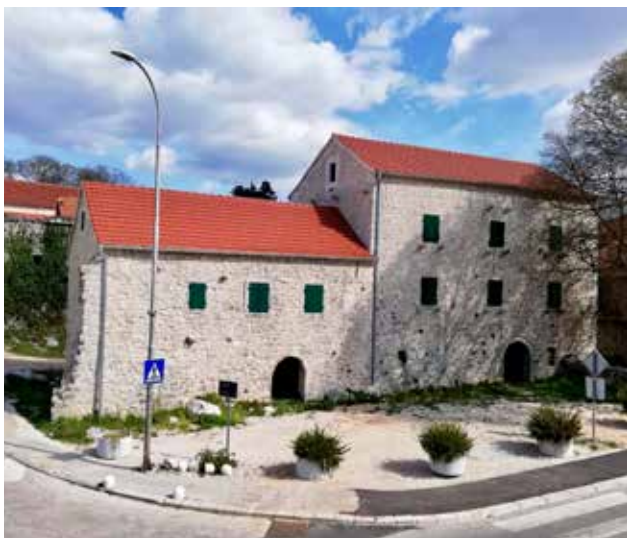
13 Pogled na Serdarove kuće s južne strane (foto: M. Zelić, fototeka KO Imotski, 2022.)

South view of the Serdar Houses (photo: M. Zelić, photo archive of the Conservation Department Split, 2022)

Sklop Serdarovih kuća smješten je u južnom dijelu grada Vrgorca na križanju Ulice A. G. Matoša i Ulice Tina Ujevića, na terenu s blagim padom prema jugu. Graditeljski sklop s obilježjima pučke tradicijske arhitekture sastoji se od veće i manje kuće prislonjene jedna uz drugu. Tlocrtna dispozicija građevina je u obliku izduženih pravokutnika, dužom stranicom položenim u smjeru istok-zapad, koje flankiraju dvorišta s južne i sjeverne strane (sl. 11 i 12). Sklop kuća vjerojatno datira s kraja 17. i početka 18. stoljeća te se tijekom vremena preoblikovao, nadograđivao i pregrađivao, sve do prve polovice 19. stoljeća. Građevine su dugo vremena bile nenastanjene i prepuštene propadanju te je, kako je već navedeno, od 2008. do 2018. godine trajala njihova rekonstrukcija i sanacija. Opis sklopa se velikim dijelom odnosi na trenutačnu situaciju nakon izvedenih zahvata (sl. 13), a manje na onu prije početka zahvata.

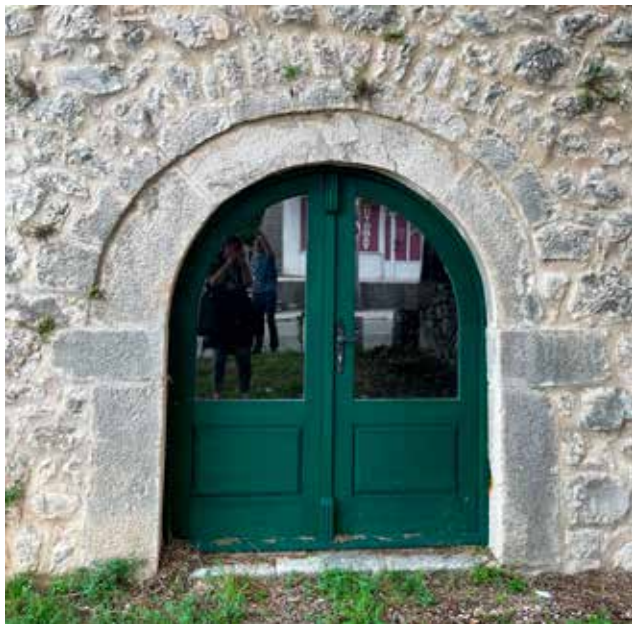
15 Lučni ulaz u prizemlju južnog pročelja veće kuće (foto: M. Zelić, fototeka KO Imotski, 2023.)

Arched entrance on the ground floor of the southern facade of the larger house (photo: M. Zelić, photo archive of the Conservation Department Imotski, 2023)

Na južnom pročelju prizemlja kuće nalazi se karakterističan rustični polukružni ulaz uokviren kamenim pragovima pravilnijih i većih dimenzija, koji je s gornje strane obrubljen jednostavnim kamenim vijencem pravokutne profilacije (sl. 15). Po tri pravokutna prozora jednakih dimenzija u klesarski obrađenim kamenim okvirima, s konzolama ispod donjeg okvira, pravilno su i simetrično raspoređena na prvom i drugom katu južnog pročelja. U strukturi kamena i fuga te na starijim fotografijama, vidljivo je da su na mjestu središnjeg prozora na prvom katu nekoć bila vrata, koja su prigodom radova sanacije pretvorena u prozor. Desno od polukružnog ulaza u prizemlju nalazi se pravokutni prozor manjih dimenzija od ostalih, probijen naknadno.

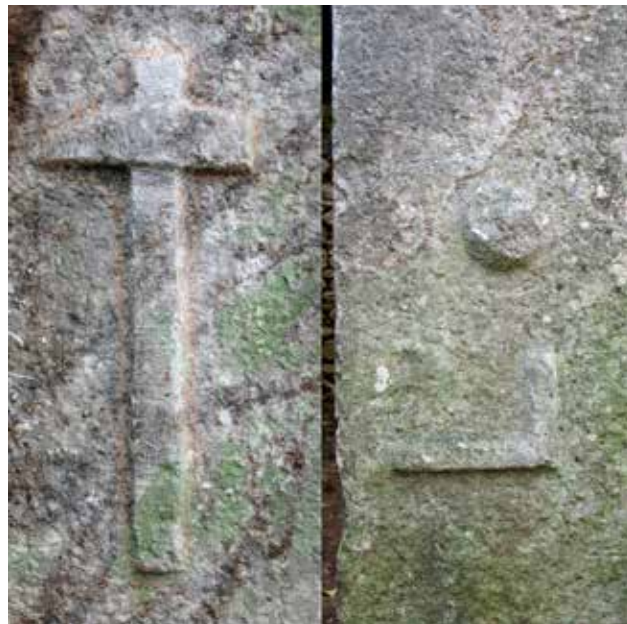
16 Reljef čekića, polukugle i kutomjera na dovratniku lučnog ulaza (foto I. Alduk, fototeka KO Imotski, 2010.)

Relief of a hammer, hemisphere and protractor on the doorframe of the arched entrance (photo: I. Alduk, photo archive of the Conservation Department Imotski, 2010)

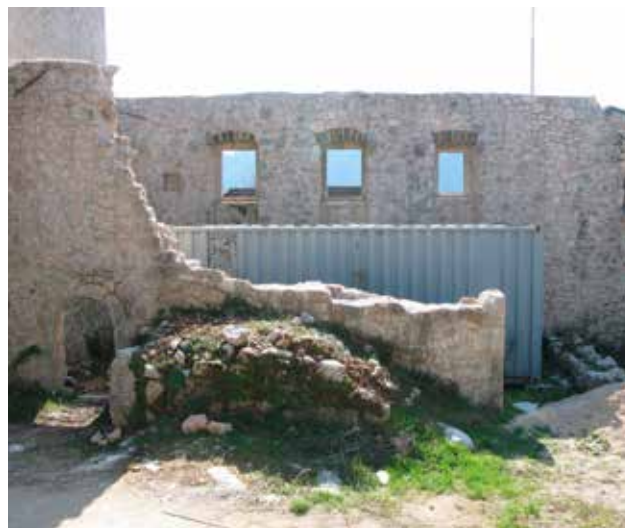
18 Ostatak kamene balature sa sjeverne strane manje kuće – stanje 2014. godine (foto: M. Zelić, fototeka KO Imotski, 2014.)

Remains of a stone outer staircase on the northern side of the smaller house—condition in 2014 (photo: M. Zelić, photo archive of the Conservation Department Imotski, 2014)

Na sjevernom pročelju kuće u prizemlju sačuvana su niska lučna vrata rustičnog izgleda uokvirena zidanim dovratnicima tzv. „špalama“<sup>44</sup> od nepravilnih manjih kamenih blokova. Desno od ulaza su bili vidljivi ostaci naknadno dozidanog kamenog stepeništa tj. „balature“ preko koje se uspinjalo na kat kuće, ali je ona uklonjena prilikom radova sanacije radi drugačijeg sagledavanja i organizacije prostora te problema s hidroizolacijom, s obzirom na to da je velikim dijelom građena u suhozidu (sl. 18). U nastavku kuće su na

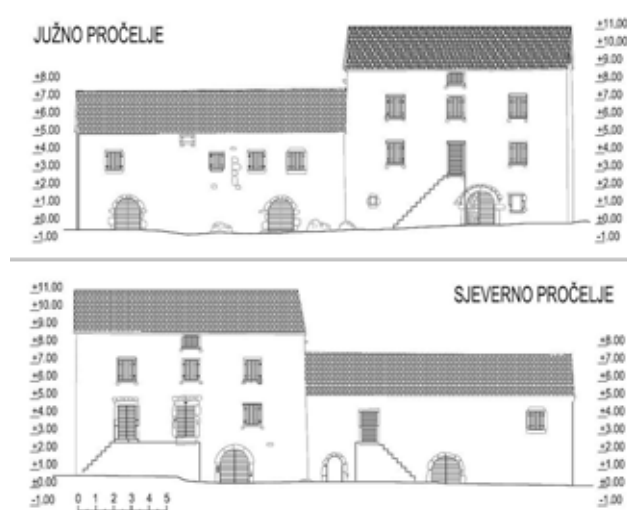
21 Pretpostavljeni izgled sklopa Serdarovih kuća tijekom Faze 3 (crtež: M. Zelić, 2018.)

Assumed appearance of the Serdar Houses complex during Phase 3 (drawing: M. Zelić, 2018)

Pri vrhu sjevernog i južnog pročelja, ispod kamene strehe, u strukturi zidanja kamena i fugama se jasno očitava postojanje otvora u potkrovlju u osi središnjih prozora. Vjerojatno se radilo o jednostavnijim otvorima za odzračivanje u formi položenog pravokutnika ili možda ipak o krovnim kućicama tj. „luminarima“ u ravnini pročelja s konzolama ispod donjeg doprozornika (sl. 20, 21)

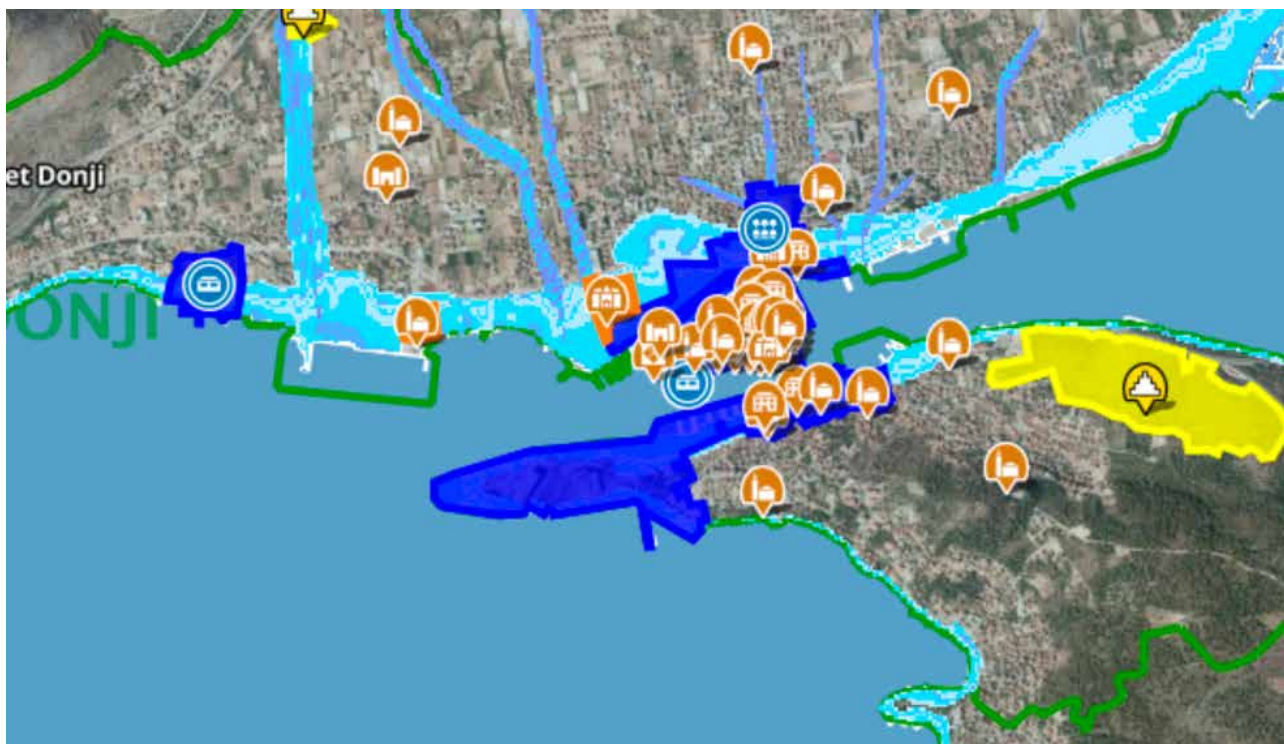
10 Prikaz preklapanja sloja kulturnih dobara Republike Hrvatske i karata opasnosti od poplava male, srednje i velike vjerojatnosti pojavljivanja 2019. područja grada Trogira na Geoportalu NIPP-a, <https://geoportal.nipp.hr/>

Overlay of the cultural property layer and flood hazard maps of low, medium and high probability of occurrence in 2019 for the city of Trogir, displayed on the NSDI Geoportal, <https://geoportal.nipp.hr/>

Upravljanje slojevima obavlja se grupom alata koji nude funkcionalnost prikaz ponuđenih aktivnih slojeva i mogućnost uvoza vanjskih mrežnih usluga WMS. Alat prikaza aktivnih slojeva, ovisno o izboru uz pomoć funkcionalnosti povlačenja i spuštanja (engl. *drag and drop*), prilagođava porijek slojeva uz mogućnost reguliranja transparentnosti svakog pojedinog sloja, ovisno o zahtjevima i potrebama korisnika. Ponuđenim se slojevima, uz pomoć funkcionalnosti uvoza vanjskih servisa WMS, može dodati ciljano sloj podataka iz drugih sustava na način da se dostupne poveznice kopiraju iz drugih sustava ili iz Kataloga metapodataka NIPP-a i „ulijepe“ u odgovarajuće polje za uvoz vanjske mrežne usluge pregleda s aktiviranjem procedure njegova dohvaćanja. Nakon toga se uvezeni sloj i propagira na grafičkom sučelju uz mogućnost kontrole transparentnosti slojeva. Ova funkcionalnost od iznimne je važnosti za procese vizualizacije prostornih odnosa i njihove analize te istraživanja gustoće promatranih elemenata korištenjem funkcije preklapanja različitih vrsta podataka iz različitih izvora. Funkcionalnost preklapanja prostornih slojeva u stručnim analizama demonstrira brojne mogućnosti sustava GIS te njegove korisnosti i pogodnosti što ih pruža (sl. 10).

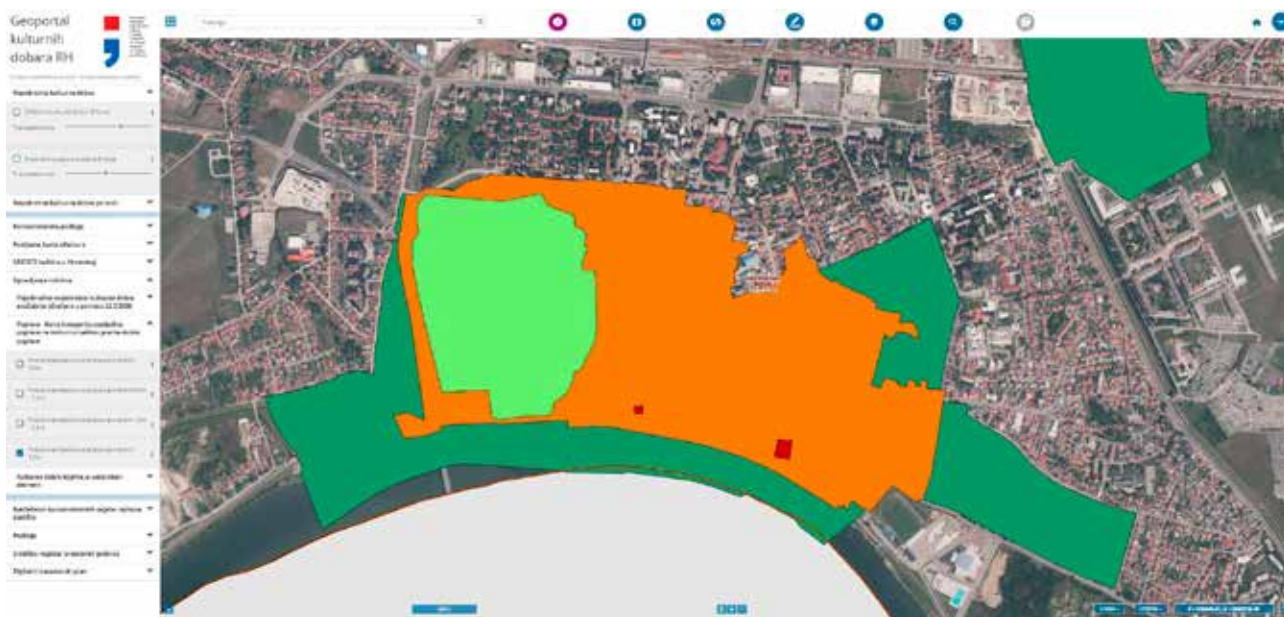
13 Karta procjene posljedica od poplava pri dubini većoj od 2,5 metara na području grada Slavonski Brod Z-1965, Z-4953, Z-1294, <https://geoportal.kulturnadobra.hr/>

Flood impact assessment map for depths greater than 2.5 meters in the area of the city of Slavonski Brod (Z-1965, Z-4953, Z-1294), <https://geoportal.kulturnadobra.hr/>
