Godišnjak zaštite spomenika kulture Hrvatske 43/44-2019./20.  
The Preservation of Cultural Heritage in Croatia Annual, 43/44-2019/20

# Godišnjak zaštite spomenika kulture Hrvatske

43 / 44 – 2019. / 2020.

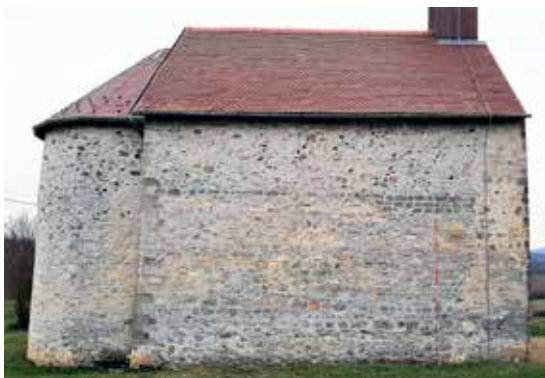
9 Martin, crkva sv. Martina, sjeverni zid broda crkve – zid od priklesanog kamena u horizontalnim redovima (13. st.) do visine 5,20 m (foto: R. Ivanušec, 2021.)

Martin, church of St Martin, northern nave wall – veneer stone wall arranged in horizontal rows (13th ct.) up to 5.2 m in height (photo: R. Ivanušec, 2021.)

Romanička crkva je zidana priklesanim kamenom kvadratnog i pravokutnog oblika i klesancima od kamena pješčenjaka pozicioniranim na uglovima crkve. Karakteristika ovog načina zidanja jest nizanje komada priklesanog kamena u horizontalnim redovima, gotovo jednake visine redova. Zidanje priklesanim komadima kamena karakteristika je sakralnih objekata iz razdoblja druge polovine 13. – 14. stoljeća.<sup>20</sup> Na prostoru središnje i zapadne Slavonije izdvajaju se tri crkve romaničko-ranogotičkog ili prijelaznog stila koje su zidane na taj način (crkva sv. Mihovila u Ratkoviću, crkva sv. Stjepana u Opatovcu i crkva sv. Luke u Srednjem Lipovcu). Posebno se izdvaja ziđe koje je otkriveno arheološkim iskapanjima u sklopu postupka registracije lokaliteta crkve sv. Stjepana u Opatovcu neda-

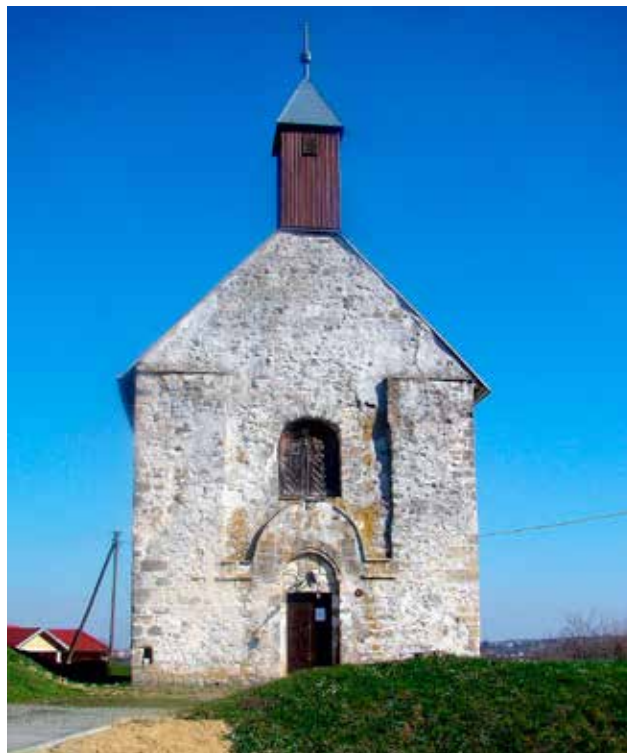
10 Martin, crkva sv. Martina, zapadno pročelje – postojeće stanje (foto: R. Ivanušec, 2021.)

Martin, church of St Martin, west façade – present condition (photo: R. Ivanušec, 2021)

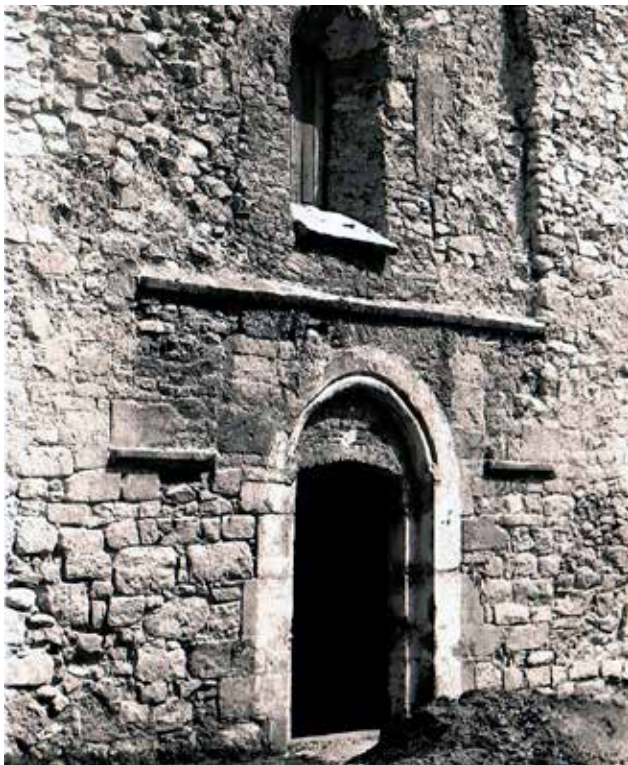
11 Martin, crkva sv. Martina, zapadno pročelje nakon uklanjanja barokne pročeljne žbuke u obnovi crkve 1977. (foto: D. Majer, 1977.)

Martin, church of St Martin, west façade after the removal of Baroque façade plaster during the 1977 church restoration (photo: D. Majer, 1977)

Na fotografiji iz 1977. godine nakon uklanjanja barokne pročeljne žbuke može se vidjeti obim zahvata barokne obnove na zapadnom pročelju crkve. Nakon uklanjanja korpusa zvonika između tjemena lunete portala izveden je okapni vijenac od opeka koji je uklonjen prilikom posljednje obnove pročelja. Za izravnavanje fature zida i za izvedbu užega segmentnog zaključenog prozora koristili su se usitnjeni lomljeni kamen i opeka (sl. 11-13).

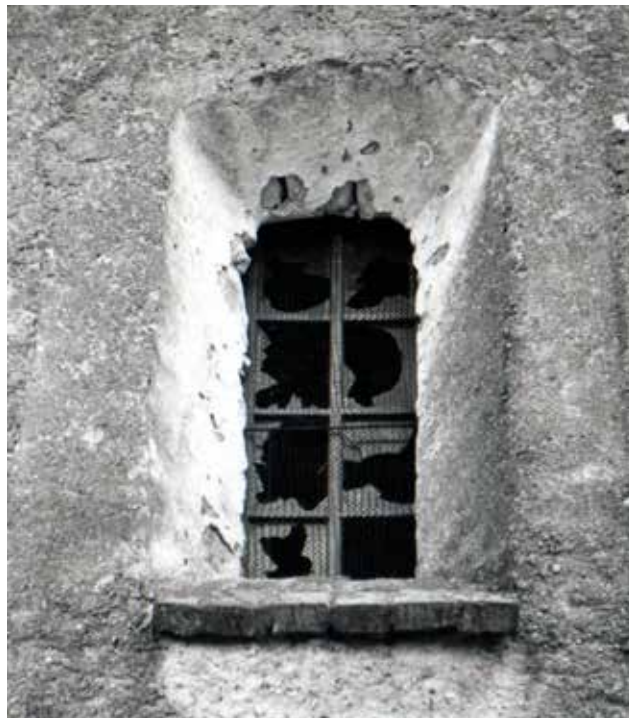
12 Martin, crkva sv. Martina, barokni prozor formiran na poziciji nekadašnjega ulaznog otvora na zapadnom pročelju crkve – stanje prije obnove crkve 1977. (foto: D. Majer 1977.)

Martin, church of St Martin, Baroque window which replaced the former entrance opening on the west façade – condition before the 1977 church restoration (photo: D. Majer, 1977)

Svakako jedan od najvažnijih nalaza obnove templarske crkve sv. Martina 1977. godine jest otkriće templarskog grba u obliku klinastoga gotičkog štita. Grb je otkriven u parapetu segmentno zaključenoga baroknog prozora. Veličina grba je 58 x 58 cm i izrađen je od kamena pješčenjaka. Grb nije sačuvan u cjelovitom izvornom obliku, nedostaje mu gornji desni ugao. Kompozicija štita sastoji se od plastično naglašenoga velikog križa koji obrubljuje tanja konveksna rubna traka. U središnjem dijelu plastično naglašenog križa ukomponiran je manji križ unutar manjega klinastog štita. Oblikovanje grba ukazuje na to da se radi o tipu grba kakav susrećemo tijekom čitavog 13. stoljeća i koji se sastoji samo od štita, u odnosu na grbove iz 14. i

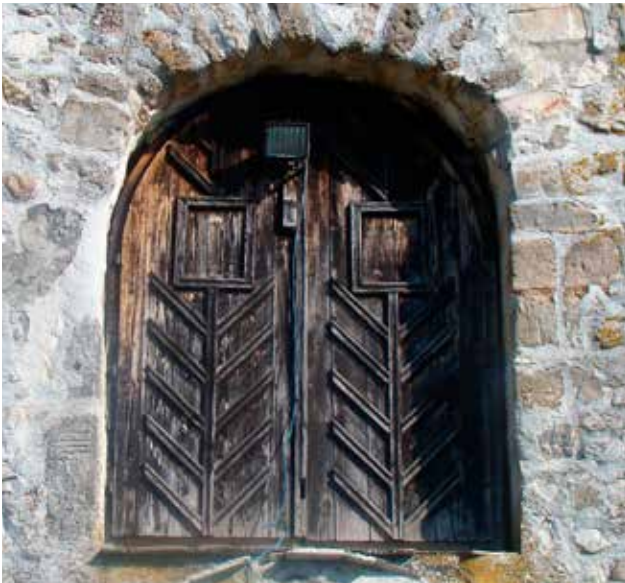
13 Martin, crkva sv. Martina, ulazni otvor veličine 163 x 215 cm na zapadnom pročelju crkve otkriven u obnovi crkve 1977. (foto: R. Ivanušec, 2010.)

Martin, church of St Martin, entrance opening (dimensions 163/215 cm) on the west façade, discovered during the 1977 church restoration (photo: R. Ivanušec, 2010)

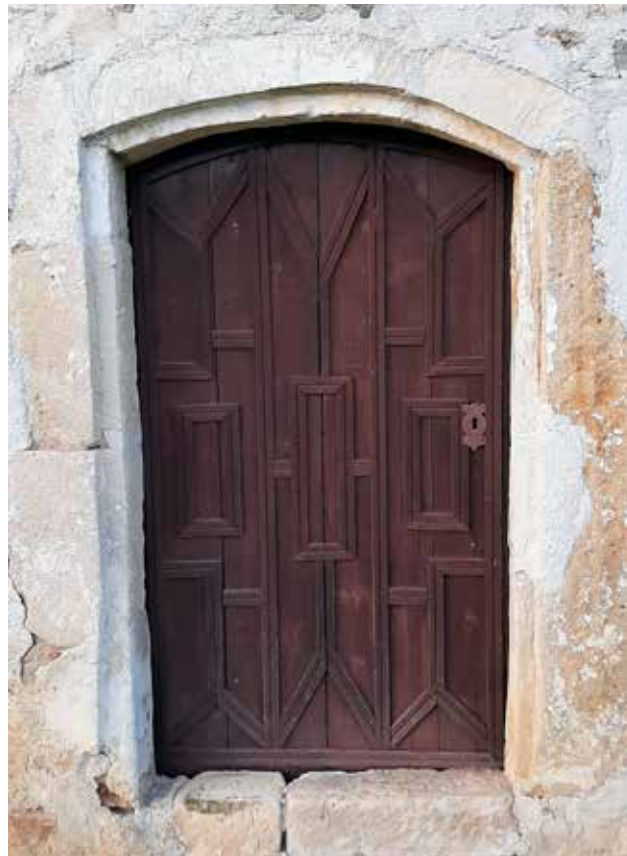
20 Martin, crkva sv. Martina, južni bočni portal (foto: R. Ivanušec, 2021.)

Martin, church of St Martin, south lateral portal (photo: R. Ivanušec, 2021)

la. To je posebno uočljivo u gruboj, pomalo nezgrapnoj obradi rubne stupnjevane profilacije okvira južnoga bočnog portala. Pomalo nevješto klesanje upućuje na pretpostavku da je portal izveden znatno kasnije, možda početkom 16. stoljeća, na što ukazuju i danas slabo čitljive urisane godine 15(?)5. koje se naziru na lijevoj strani segmentnog nadvoja. I na nekim drugim srednjovjekovnim crkvama prijelaznog stila u središnjem dijelu Slavonije (crkva sv. Mihovila u Ratkovici,

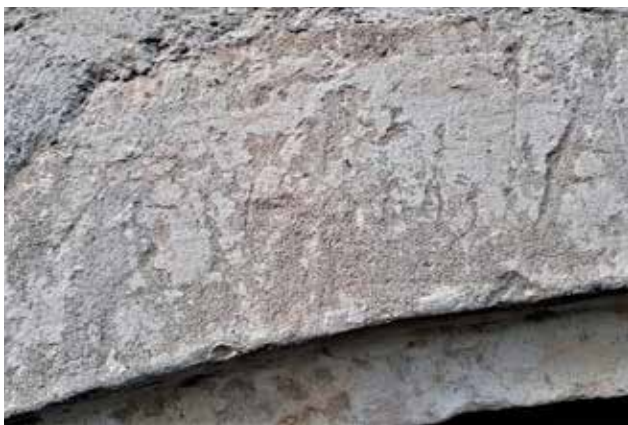
21 Urisana godina 15(?)5. na segmentnom nadvoju južnoga bočnog portala (foto: R. Ivanušec, 2021.)

Year 15(?)5 inscribed on the segmental intrados of the south lateral portal (photo: R. Ivanušec, 2021)

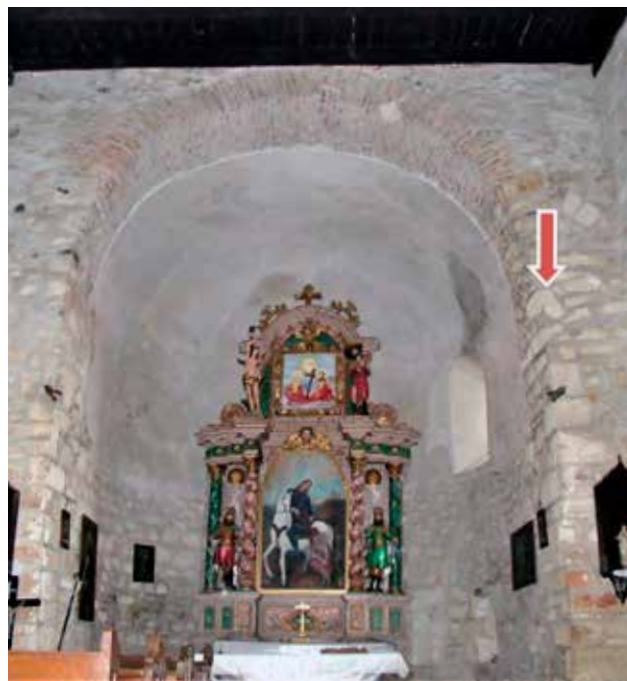
22 Martin, crkva sv. Martina, unutrašnjost crkve – bačvasti svod apsida, crvena oznaka pete nekadašnjeg polukružnog luka (foto: R. Ivanušec, 2021.)

Martin, church of St Martin, interior – apse barrel vault, red marking of the springer of the former semi-circular arch (photo: R. Ivanušec, 2021)

Crkva je na istočnoj strani zaključena dubokom polukružnom apsidom. Vanjska duljina apside je 5,06 m. Neke pojedini detalji na dijelu istočnog zida broda crkve, ukazuju na to da je apsida povišena istodobno s dogradnjom zvonika. Romanička crkva imala je izvorno nižu apsidu, na što upućuju i radijalno uzidani komadi priklesanog kamena na južnoj strani istočnog zida broda crkve. Njihov položaj u zidu ukazuje da je riječ o peti nekadašnjega nižeg polukružnog luka bačvastog svoda apside (sl. 22).

U pregradnji crkve duboka apsida presvođena je tada novim bačvastim svodom koji je zidan srednjovjekovnim opekama formata 6-6,5 x 13 x 26 cm, 6-6,5 x 11-11,5 x 26 cm i 6-6,5 x 13,5 x 27 cm, kakve susrećemo na sakralnim objektima kontinentalnog dijela Hrvatske tijekom druge

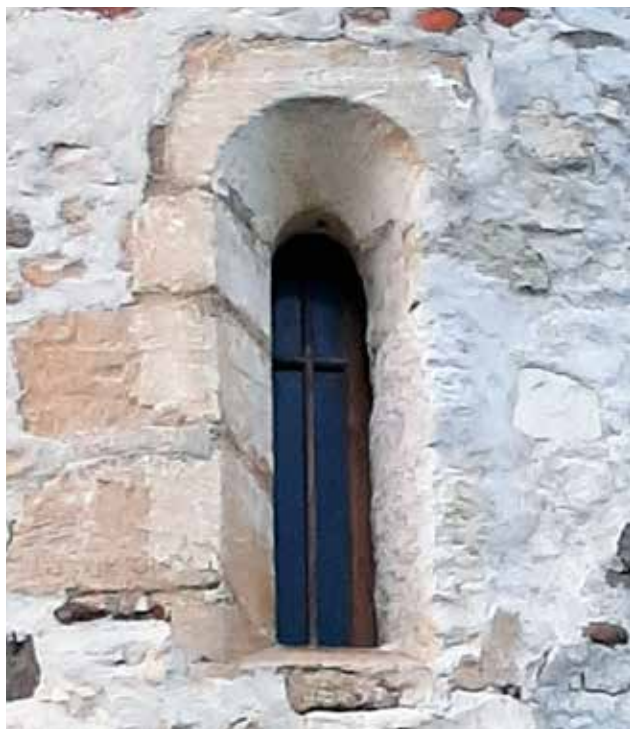
23 Martin, crkva sv. Martina, jugoistočni prozor apside  
(foto: R. Ivanušec, 2021.)

Martin, church of St Martin, south-eastern apse window  
(photo: R. Ivanušec, 2021)

Istim formatima opeka zidana je ranogotička franjevačka crkva sv. Antuna Padovanskog u Našicama koja je građena u posljednjim desetljećima 13. stoljeća.<sup>31</sup> Povišenje svetišta vidljivo je i s vanjske strane na fakturi zida apside. Dok je dio zida do otprilike visine tjemena prozora svetišta zidan priklesanim kamenom slaganim u horizontalnim redovima, gornji dio zida apside zidan je lomljenim kamenom različite veličine, što je samo jedan od dokaza kasnije pregradnje. Unutrašnjost apside je osvijetljena dvama uskim prozorima dubokih i gotovo okomitih skošenih špaleta. Prozor na jugoistočnoj strani svetišta zadržao je svoju izvornu veličinu svijetlog otvora i prozorske niše tijekom kasnijih obnova crkve. Visina svijetlog otvora tog prozora je 101 cm, a širina 27 cm. Visina njegove prozorske niše je 127 cm, a širina 42 cm. Prozor je zaključen polukružnim nadvojem koji je klesan od jednog komada, što je jedno od obilježja romaničkih prozora u 13. stoljeću. Na bočnim stranama prozor ima profilaciju za ostakljenje. Prozorska niša određena je omjerom 1:3, odnosno s kvadrangulacijom s 3 kvadrata. Sama veličina prozora ukazuje na tip prozora koji nije određen karakterističnim romaničkim omjerom 1:2 (kao što su prozor na južnom zidu broda crkve BDM u Bapskoj, prozor polukružne apside crkve sv. Martina u Lovčiču), već omjerom 1:3 koji je posebno u primjeni na crkvama prijelaznog stila. U odnosu na prozor na jugoistočnoj strani, koji nije pretrpio nikakve intervencije u kasnijim obnovama, prozor u središnjoj osi apside djelomično je preoblikovan u svome gornjem dijelu. Prilikom pregradnje apside izvorni lučni nadvoj zamijenjen je segmentnim nadvojem (sl. 23, 24).

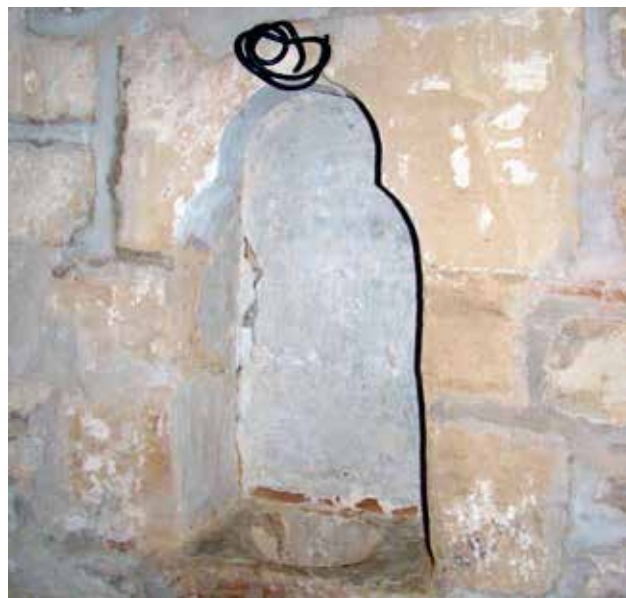
25 Martin, crkva sv. Martina, sakrarij na jugoistočnoj strani apside  
(foto: R. Ivanušec, 2020.)

Martin, church of St Martin, sacrarium on the south-eastern side of the apse (photo: R. Ivanušec, 2020)

Jedno od obilježja unutrašnjeg prostora apside templarske crkve sv. Martina u Martinu jesu dvije trolisno završene zidne niše na jugoistočnoj strani apside. Jugoistočna zidna niša predstavlja sakrarij. Zidna niša ima u podnožju kružno udubljenje s otvorom za ispuštanje vode u jezgru zida. Istočna zidna niša nema otvor za izljev vode i vjerojatno je riječ o svetohraništu. Visina zidnih niša je 97 cm, širina 48 cm, a dubina 37 cm. Veličina zidnih niša određena je omjerom 1:2 (širina : visina). Slične dvije zidne niše, ali bogatijeg oblikovanja, posjeduje ranogotička templarska crkva BDM u Gori, iz druge četvrtine 13. stoljeća.<sup>32</sup> U odnosu na rustikalne zidne niše martinske crkve, trolisno završene zidne niše templarske crkve u Gori uokviruje profilacija u obliku torusa koja je obilježje prijelaznog stila iz romanike u gotiku oko 1200. godine i u 13. stoljeću.<sup>33</sup> Zidne niše iz ranogotičke templarske crkve u Gori većih su dimenzija – visoke su 150 cm, široke 94 cm i duboke 60 cm (sl. 25, 26).

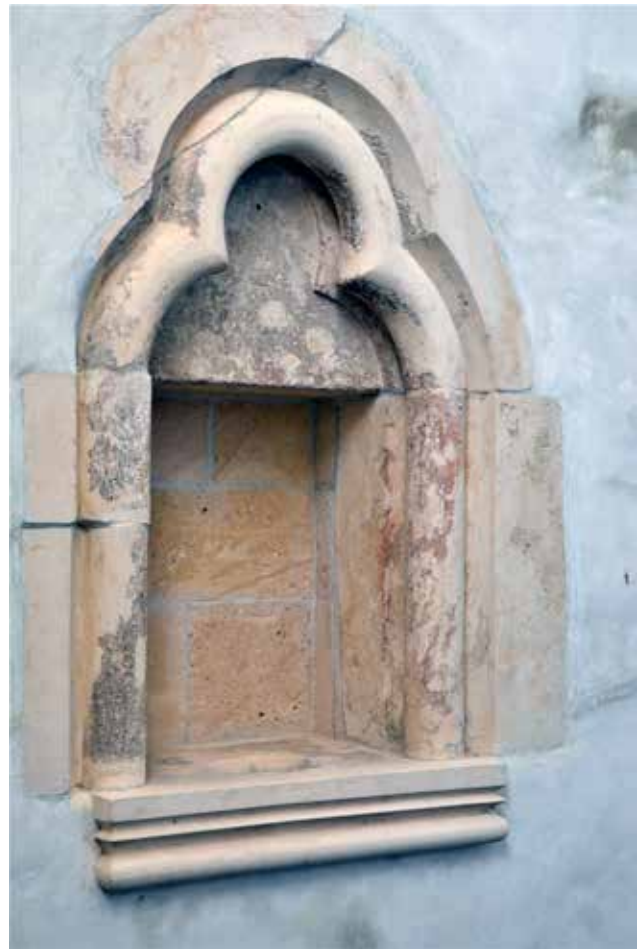
26 Gora, templarska ranogotička crkva BDM, sakrarij na južnom zidu svetišta (foto: R. Ivanušec, 2015.)

Gora, early Gothic Templar church of St Mary, sacralium on the southern presbytery wall (photo: R. Ivanušec, 2015)

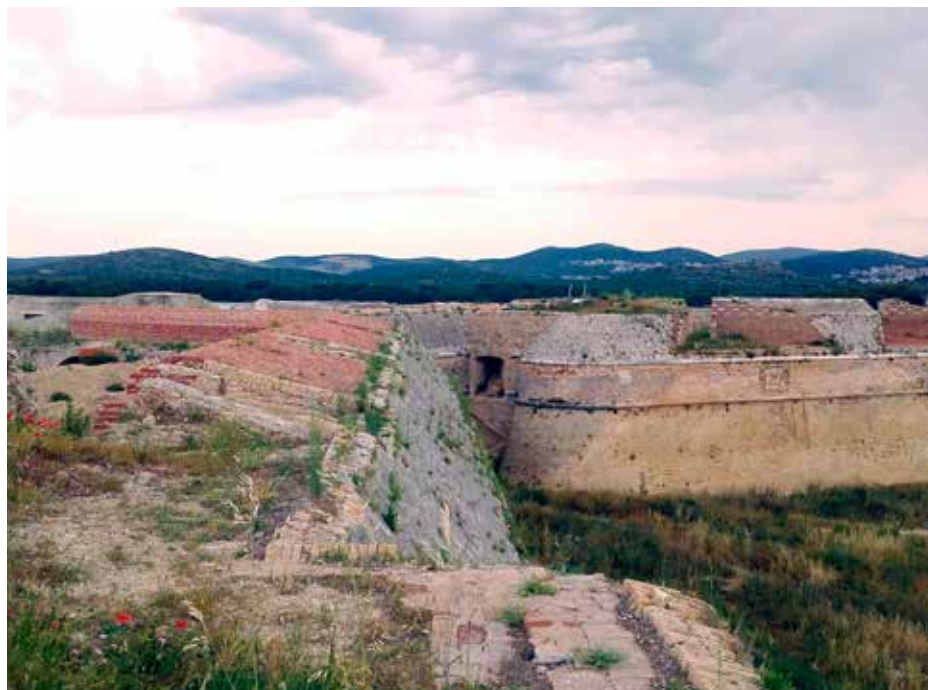
4 Tri topovska otvora na jugozapadnom polubastionu tvrđave sv. Nikole (foto: I. Glavaš, 2017.)

Three cannon embrasures on the south-western demibastion of St Nicholas fortress (photo: I. Glavaš, 2017)

fronte de terra ferma ha due fianchi, si come è nel disegno, che si difendono molto bene l'uno con l'altro".<sup>21</sup> Pozicija triju topovskih otvora na polubastionima koji štite prostor ispred i između sebe jasno se vidi na Coronellijevom i Justerovom crtežu tvrđave sv. Nikole, s tim da Coronelli crta još jedan topovski otvor u vrhu jugoistočnog polubastiona<sup>22</sup> (sl. 3). Na crtežu tvrđave sv. Nikole koji se nalazi u komunalnoj biblioteci u Trevisu prikazani su topovski otvori u uvučenom boku polubastiona i to isključivo na gornjoj razini.<sup>23</sup> Iako su na nekim povijesnim crtežima prikazani, konzervatorsko-restauratorskim radovima nije potvrđeno postojanje pozicija za topove na kurtini između dvaju polubastiona, jer je među njima postojao vrlo uzak prolaz na koji nije bilo ni moguće smjestiti topove, a topovska vatra s polubastiona u potpunosti je pokrivala prostor ispred i između njih.<sup>24</sup> Tri sačuvana izvorna venecijanska topovska otvora na jugozapadnom polubastionu, koji flankiraju prostor između obaju polubastiona, vrlo su plitki i na relativno velikoj visini u odnosu na kotu današnje terase tvrđave koja je iz kasne austrijske faze (sl. 4). Pomalo je neobično u kojoj je mjeri ta situacija zavarala dosadašnje istraživače, jer se radi o uobičajenoj arhitekturi polubastiona. Dakle, topovski otvori bili su plitki jer su topovi na kurtinu polubastiona izvlačeni preko zemljanog nasipa, kojim su nekad na gornjoj razini bila ispunjena oba polubastiona. Taj način gradnje plitkih

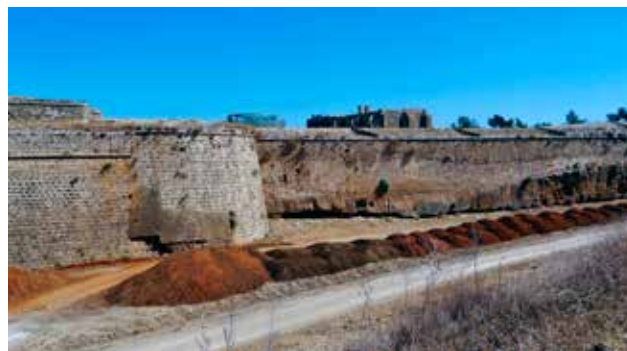
5 Plitki topovski otvori na bedemima Famaguste (foto: Zairon, 2017.; preuzeto preko Creative Commons licence:

topovskih otvora na obrambenim bedemima ispunjenim debelim nanosom zemlje vidljiv je vrlo dobro na kurtinama bedema grada Famaguste na otoku Cipru, koji su se sačuvali gotovo netaknuti iz vremena mletačko-osmanskih sukoba i osvajanja Famaguste 1571. godine<sup>25</sup> (sl. 5). U Famagusti je kurtina s unutrašnje strane pojačana izuzetno debelim slojem zemlje, a bedemi su bili izrazito visoki i jarak jako dubok i širok, jer se tako Venecija prilagođavala zastarjelom osmanskome načinu ratovanja, pri čemu su se, među ostalim, osmanski vojnici penjali po bedemima na srednjovjekovni način.<sup>26</sup> Stoga ne čudi ni vrlo velika visina bedema tvrđave sv. Nikole. Posebno je taj osjećaj visine izražen na dijelu okrenutom kopnu, gdje visina bedema tvrđave prelazi 12 metara. To nadmašuje i visinu bedema Famaguste koji su visoki oko 10 metara.<sup>27</sup> Na venecijanskoj *terrafermi* bedemi su u pravilu redovito znatno niži, a gradska vrata gotovo dvostruko viša od bedema, kao što je to na primjer slučaj u Padovi i Trevisu, jer su ondje najveći neprijatelji Venecije bili Habsburgovci koji ratuju na tada moderan način.<sup>28</sup> Dobar usporedni primjer koji oslikava impozantnu visinu bedema tvrđave sv. Nikole jesu bedemi slične mletačke pomorske tvrđave San

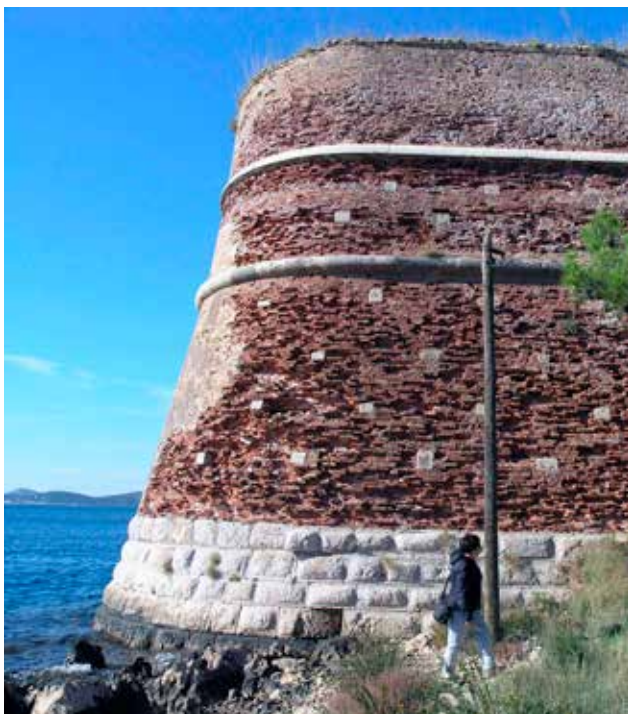
6 Kameni umetci na jugozapadnom polubastionu tvrđave sv. Nikole (foto: I. Glavaš, 2017.)

Stone inserts on the south-western demibastion of St Nicholas fortress (photo: I. Glavaš, 2017)

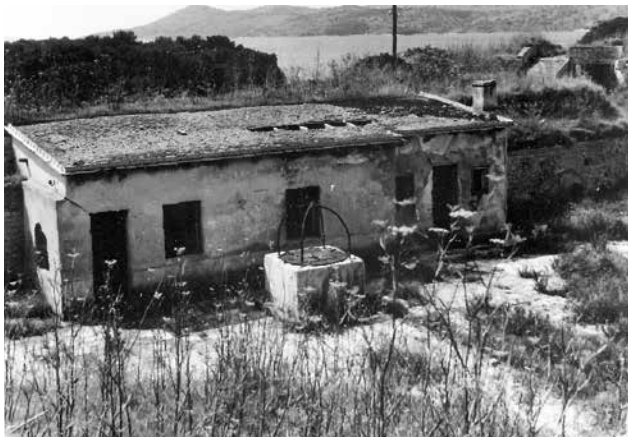
8 Objekti na kurtini između polubastiona tvrđave sv. Nikole (foto: J. Čuzela, 1979.)

Structures on the curtain wall between the demibastions of St Nicholas fortress (photo: J. Čuzela, 1979)

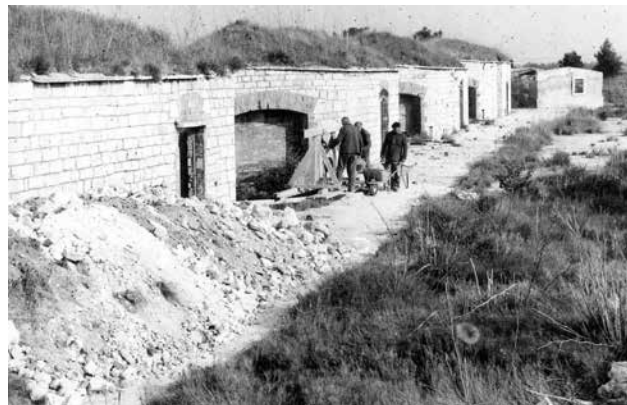
9 Austrijske prostorije za smještaj posade i projektila između topovskih otvora na tvrđavi sv. Nikole (foto: J. Čuzela, 1981.)

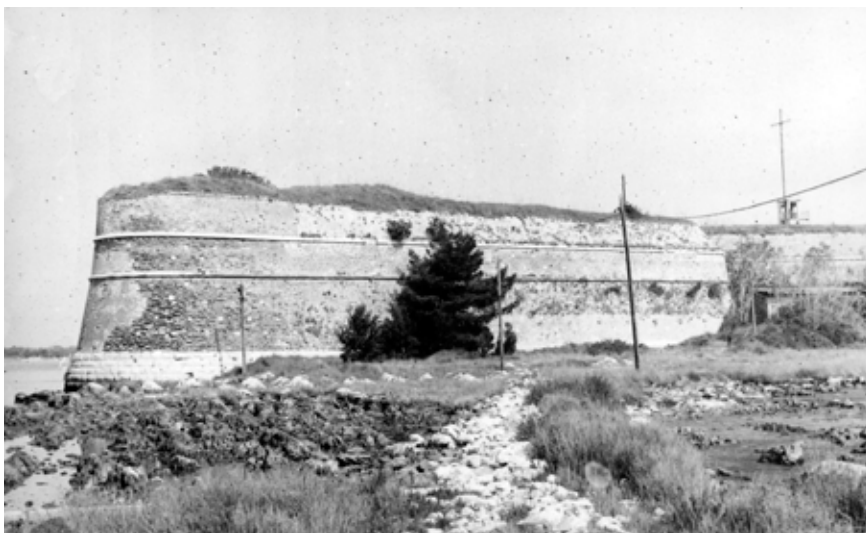
10 Nanosi zemlje preko mletačkih topovskih otvora na jugozapadnom polubastionu (foto: J. Čuzela, 1981.)

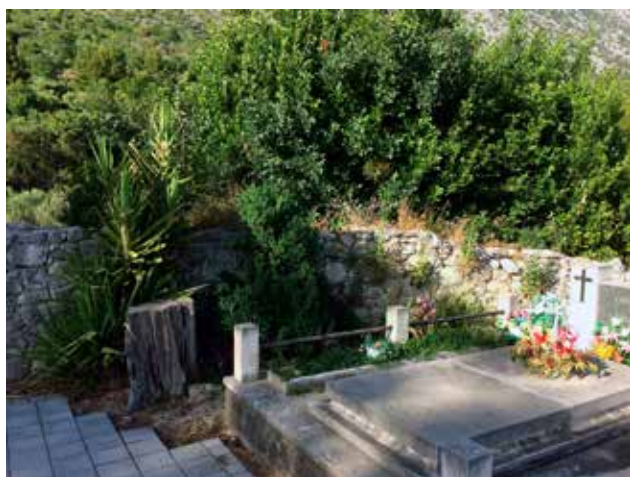
5 Današnje stanje obrambenog zida refugija (foto: A. Gamulin, 2018.)

Present state of the refuge defensive wall (photo: A. Gamulin, 2018)

organičnog oblikovanja, do danas je samo djelomično sačuvan u izvornom obliku. Na prostoru Makarskog primorja sačuvana su utvrđena groblja u Tučepima, jugoistočno od zaseoka Srida Sela, uz nekadašnju crkvu sv. Ante, a današnju kapelu sv. Roka, dok je najbolje sačuvano utvrđeno groblje u Živogošću – Muravi uz crkvu sv. Dominika. Na prostoru Srednje Dalmacije utvrđeno groblje nalazimo još u Dugopolju, pa načelno možemo zaključiti da je riječ o relativno rijetkom načinu utvrđivanja u tipu refugija, redovito na prostorima gdje su izostala jača utvrđenja ili se nisu nalazila dovoljno blizu da pruže zaštitu (sl. 4, 5).

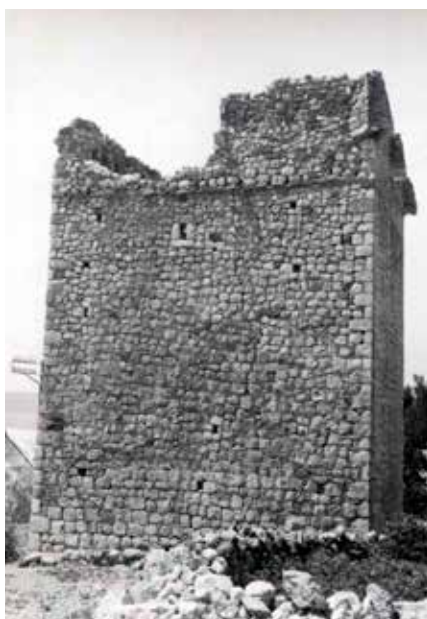
14 Zalina kula,  
sjeveroistočno  
pročelje (foto: D.  
Domančić, 1962.)  
Zalina tower,  
northeast façade  
(photo: D.  
Domančić, 1962)

konsolidaciju nosivih zidova postupcima injektiranja i fugiranja te rekonstrukciju svih međukatnih drvenih konstrukcija na izvornim nivoima koji su definirani sačuvanim kamenim konzolama, i to kao tradicionalnih drvenih grednjaka nad nazidnicama. Kula je zakrovljena četverostrešnim drvenim krovom s tradicijskim pokrovom od lomljenih kamenih ploča, kakav je kula izvorno imala. Sve puškarnice na pročeljima kule su sanirane, a breteši rekonstruirani (sl. 14-17).

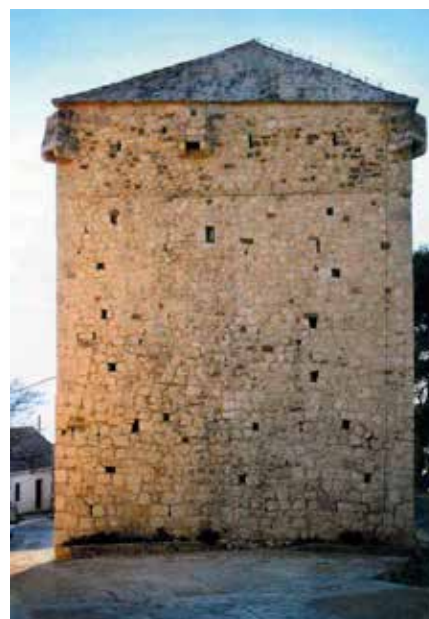
15 Zalina kula,  
sjeveroistočno  
pročelje (foto: A.  
Gamulin, 2010.)  
Zalina tower,  
northeast façade  
(photo: A. Gamulin,  
2010)

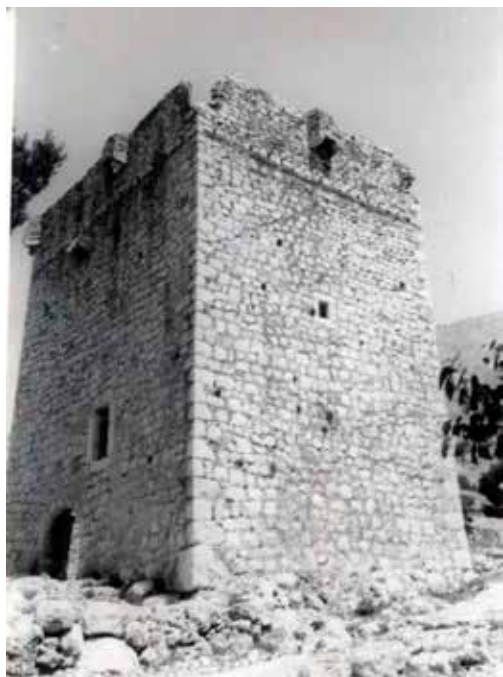
16 Zalina kula, pogled s juga (foto: D. Domančić, 1962.)  
Zalina tower, south view (photo: D. Domančić, 1962)

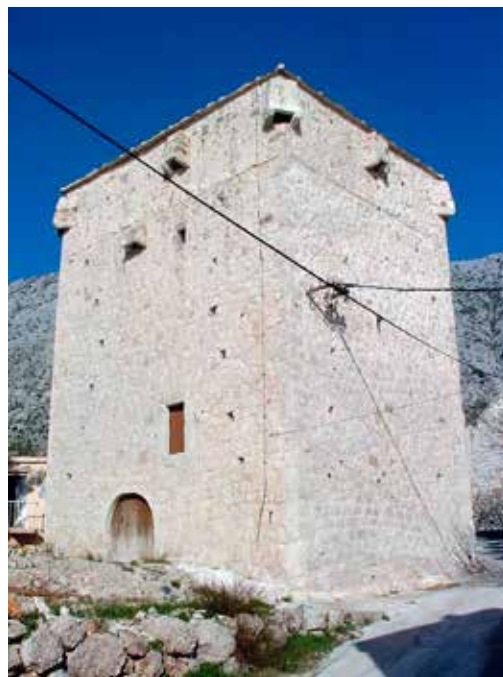
17 Zalina kula, pogled s juga (foto: A. Gamulin, 2010.)  
Zalina tower, south view (photo: A. Gamulin, 2010)

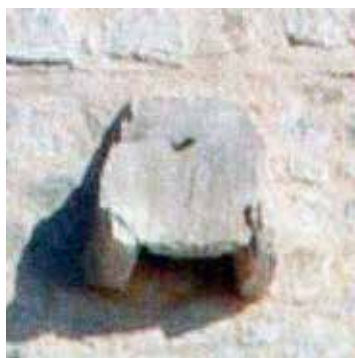
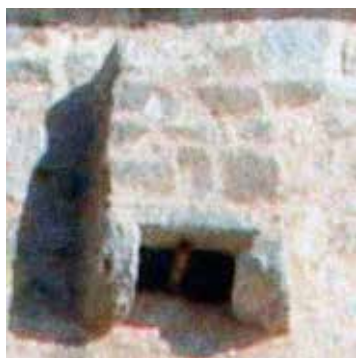
18 Tipologija breteša 2. i 3. faze razvoja kule  
(foto: A. Gamulin, 2010.)

Breteche types belonging to 2<sup>nd</sup> and 3<sup>rd</sup> architectural phases of the tower  
(photo: A. Gamulin, 2010)

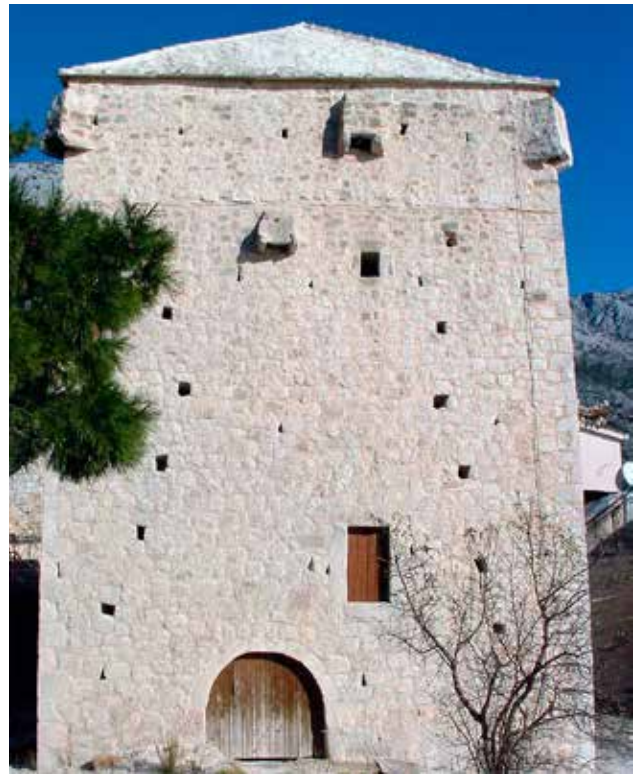
20 Igrane, Zalina kula, jugozapadno pročelje (foto: A. Gamulin, 2019.)  
Igrane, Zalina tower, southwest façade (photo: A. Gamulin, 2019)

Unatoč uspješno provedenim radovima rekonstrukcije, koji su u odnosu na izvorno stanje napravili samo manji ustupak koji se sastojao u tome da je konstrukcija prvog kata izvedena do pola tlocrta kako bi se ostvario prostraniji ulaz, budući da su izvorne međukatne visine kule izrazito niske i iznose svega 220 cm, kula dulje vrijeme nije dobila adekvatnu namjenu. Izvorno osmišljena kao centar društvenog i kulturnog života Igrana, kula je trebala objediniti kulturnu ponudu za turiste u ljetnim mjesecima i postati prostor za razna društvena događanja domicilnom stanovništvu tijekom godine, no nažalost nije zaživjela. Općina Podgora, koja je vlasnik kule, tek je povremeno koristila prizemlje kule za turističko-ugostiteljsku namjenu, dok su gornji katovi ostajali bez namjene. Tek 2020. godine Turistička zajednica Igrane pokrenula je izradu projekta virtualnog muzeja u kuli, a sugerirana je upravo tema obrane Makarskog primorja u vrijeme mletačko-turskih sukoba tijekom 16. i 17. stoljeća, koja je slabije poznata široj javnosti. Program će se kandidirati za financiranje iz programa Europskih fondova (sl. 20).

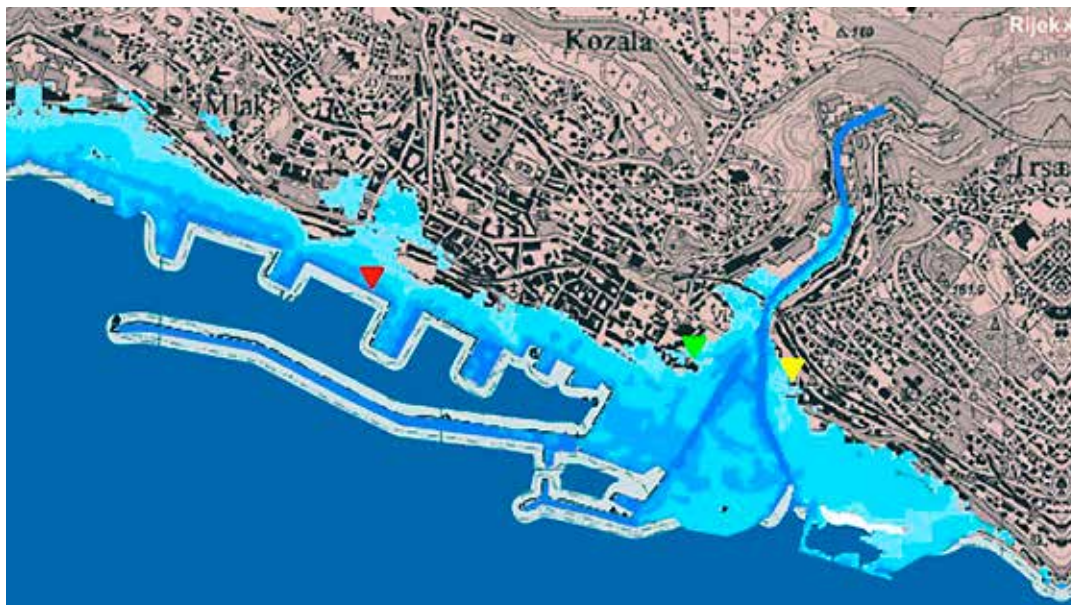
5 Rijeka, karta rizika od poplave (srednja vjerojatnost poplavlivanja): skladišta su označena crvenim, crkva zelenim i palača žutim trokutom (na temelju karata preuzetih s *GeoPortal Hrvatskih voda*, <https://preglednik.voda.hr/?topic=Opasnosti%20od%20poplava&lang=hr&bgLayer=hr.raster.tk-crno-bijeli> [17. 8. 2020.], uredila A. Radelić, 2020.)

Rijeka, flood risk map (intermediate probability of flooding): warehouses marked by red, church by green and palace by yellow triangles (based on maps available at *GeoPortal Hrvatskih voda*, <https://preglednik.voda.hr/?topic=Opasnosti%20od%20poplava&lang=hr&bgLayer=hr.raster.tk-crno-bijeli> [17 August 2020], adapted by A. Radelić, 2020)

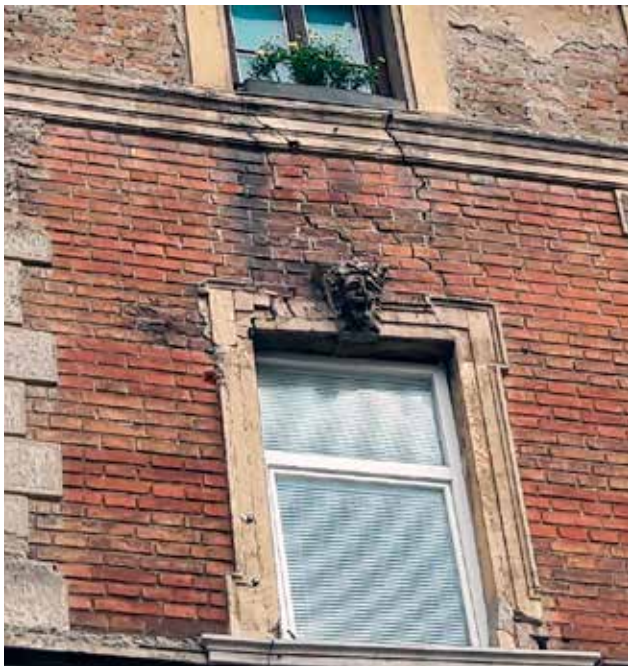
6 Rijeka, pukotine i deformacija zida na zapadnom pročelju palače Bakarčić (foto: A. Radelić, 2020.)

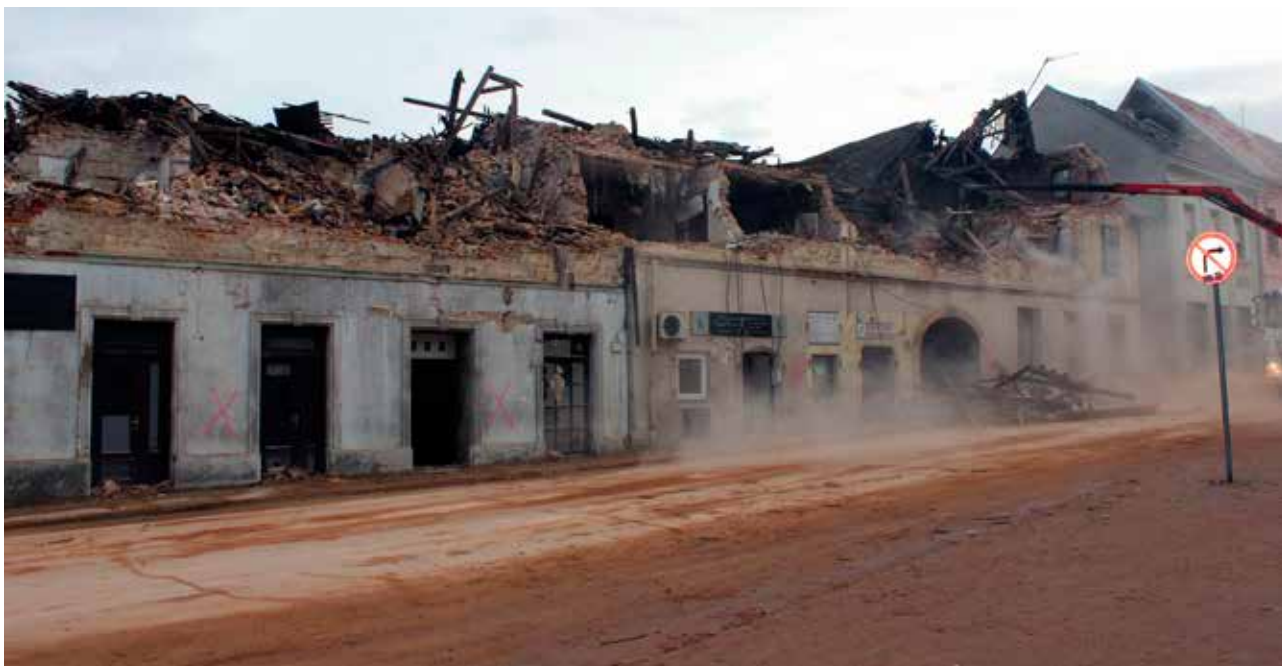
7 Posljedice potresa u Petrinji 29. prosinca 2020. (foto: T. Petrinc)

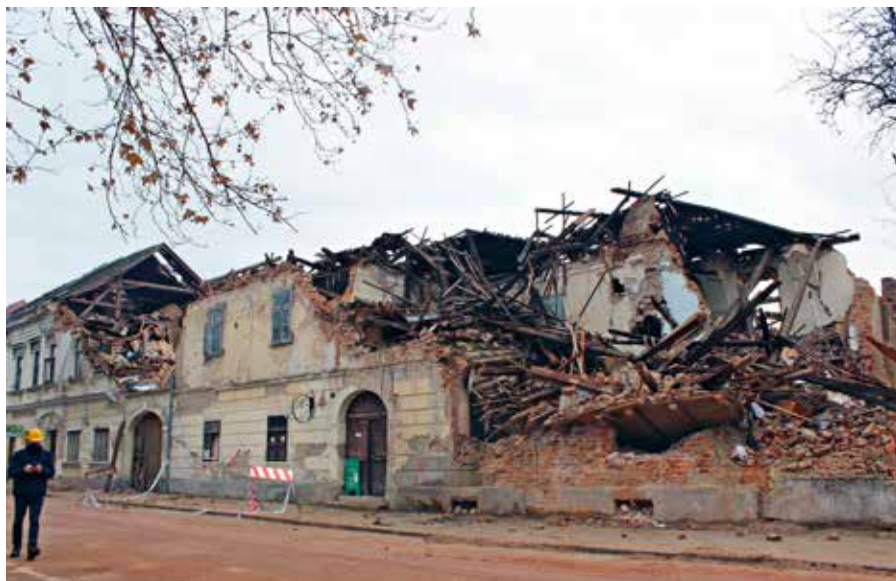
8 Posljedice potresa u Petrinji 29. prosinca 2020. (foto: T. Petrinec)  
Consequences of earthquake in Petrinja on 29 December 2020 (photo: T. Petrinec)

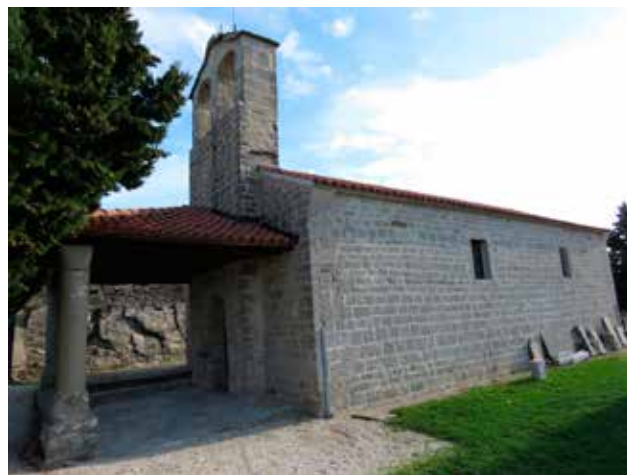
1 Hum, crkva sv. Jeronima, pogled na južno i zapadno pročelje (foto: N. Nefat, 2019.)

Hum, church of St Jerome, view of the south and west façade (photo: N. Nefat, 2019)

Crkva sv. Jeronima nalazi se na groblju, na maloj uzvisini nasuprot utvrđenoga grada Huma. To je pravilno orijentirana jednobrodna građevina, izduženoga pravokutnog tlocrta s polukružnom apsidom upisanom u ravno začelje. Građena je pravilno klesanim blokovima od sivoga vapnenačkog pješčenjaka, kvadratnog i pravokutnog oblika, slaganim s vanjske strane u pravilne redove s tankim sljubnicama. Taj je građevni materijal široko rasprostranjen i često korišten u graditeljstvu u unutrašnjosti Istre, posebice u njenom sjevernom i sjeveroistočnom dijelu. Unutrašnja lica zidova

građena su uslojenim lomljenim kamenom, što govori da je od početka bila zamišljena njihova završna obrada vapneno-om žbukom. Sjeverni i južni zid crkve na uglovima su pri vrhu zaključeni karakterističnim ukoso istaknutim blokovima, tzv. romaničkim „krilcima“. U sredini zapadnog pročelja istaknuto je plitko tijelo zvonika, zaključeno preslicom s dva luka za zvona. Tijelo zvonika građeno je istovremeno s pročeljem crkve (sl. 1). Plitkim segmentnim lukom u tijelu zvonika presvođen je pristup polukružno zaključenom portalu ulaza u središnjoj osi pročelja. Crkveni brod osvjetljavaju dva pravokutna prozora na južnom pročelju. Istočni prozor ima kamene okvire ukošenih bridova, dok zapadni prozor ima jednostavne kamene okvire pravokutnog presjeka. Prostor crkve zaključen je ravnim stropom, a potkrovlje se proteže i iznad kalote upisane apside (nije prekinuto zidom iznad trijumfalnog luka). Krovište je dvostrešno, drvene konstrukcije

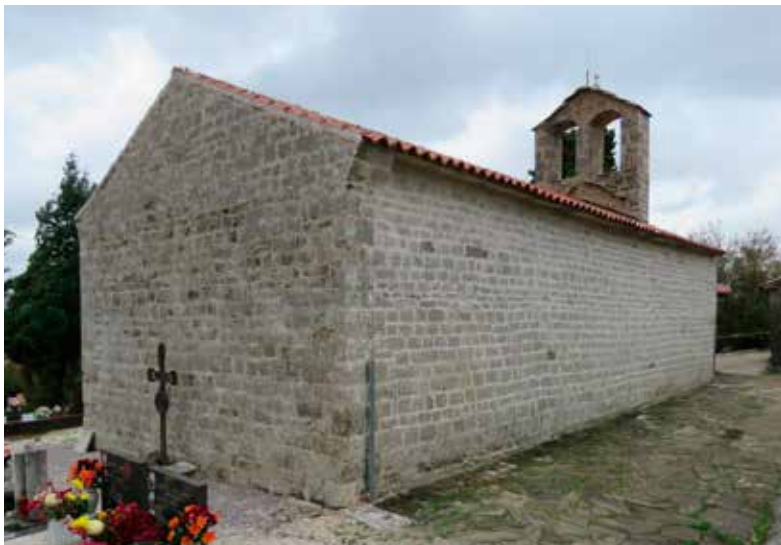
16 Sjeverni zid crkve nakon fugiranja (foto: N. Nefat, 2019.)  
Northern wall after grouting (photo: N. Nefat, 2019)

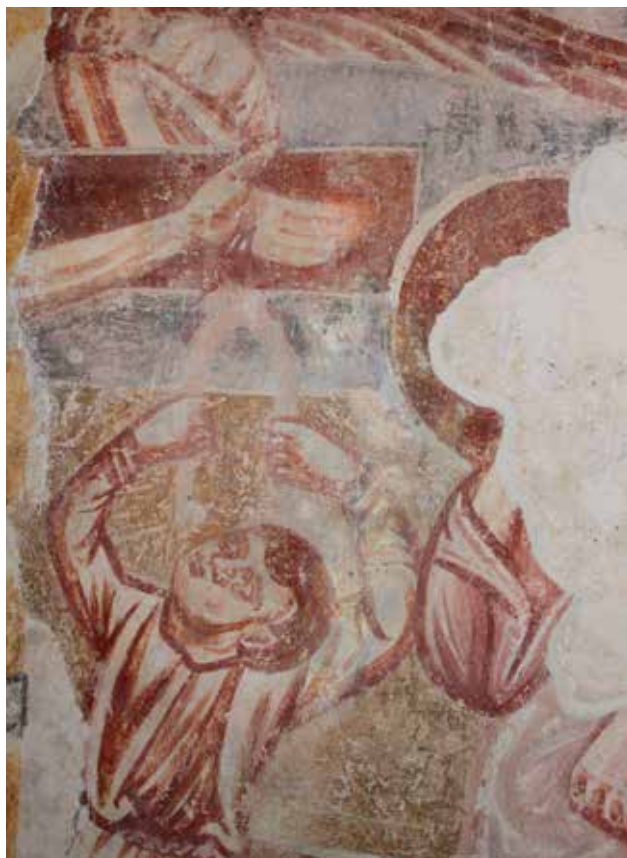
27 Skidanje s križa, detalj Kristove ruke nakon retuširanja (foto: M. Fernežir, 2020.)

*Deposition, detail of Christ's arm after retouching (photo: M. Fernežir, 2020)*

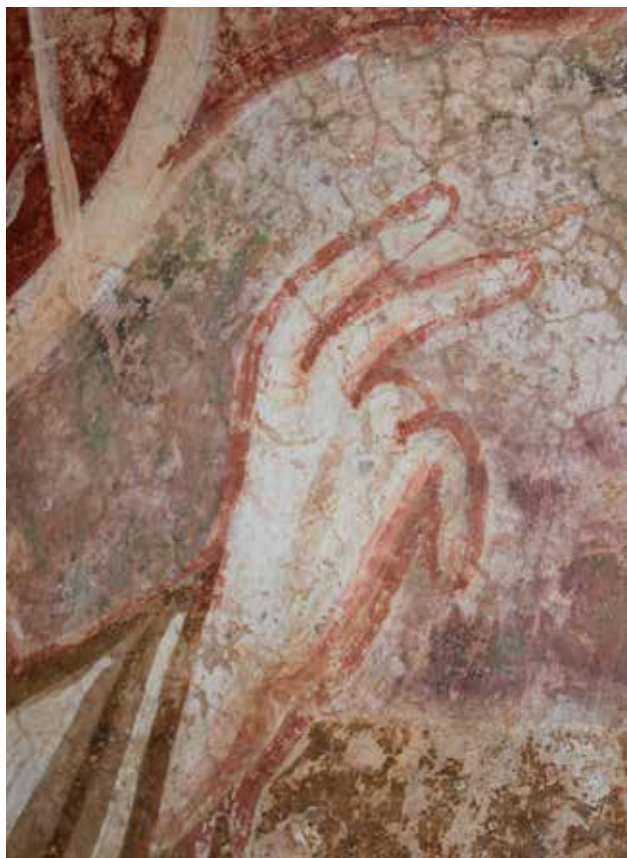
28 Trijumfalni luk, detalj ruke arhanđela Gabrijela, rekonstrukcija oslika (foto: M. Fernežir, 2020.)

*Triumphal arch, detail of Archangel Gabriel's hand, reconstruction of wall painting (photo: M. Fernežir, 2020)*

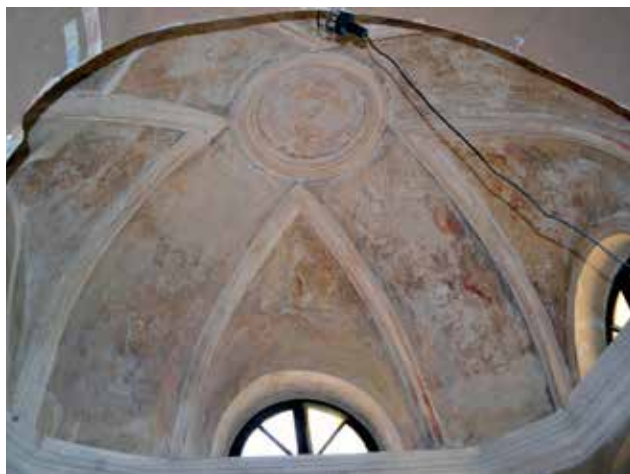
4 Sjeverni dio svoda kapele – stanje nakon radova izvedenih 2013. (foto: L. Košćević, 31. 10. 2013.)

Northern part of chapel vault after treatment in 2013 (photo: L. Košćević, 31 October 2013)

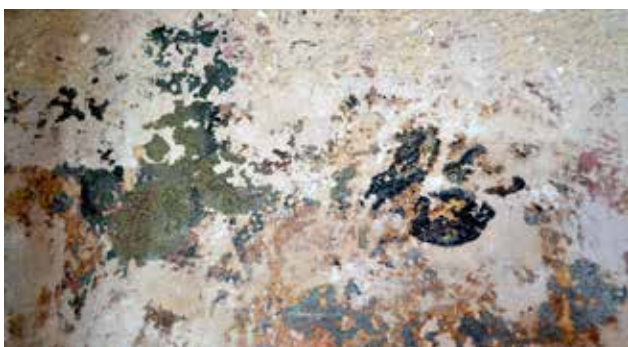
6 Ostatci floralnog motiva na istočnom zidu kapele (foto: L. Košćević, 10. 8. 2015.)

Remains of floral motif on the eastern wall of the chapel (photo: L. Košćević, 10 August 2015)

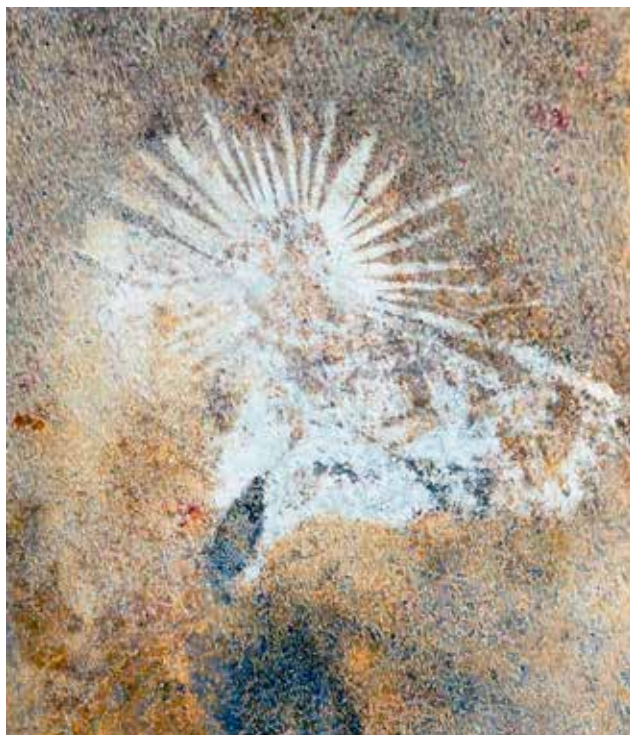
12 Bjeline oslika otpalog u formama koje odgovaraju pojedinim slikanim dijelovima na segmentu 2, stanje prije retuširanja (foto: L. Košćević, 27. 7. 2014.)

White sections of missing wall painting with shapes corresponding to individual painted segments in section 2, before retouching (photo: L. Košćević, 27 July 2014)

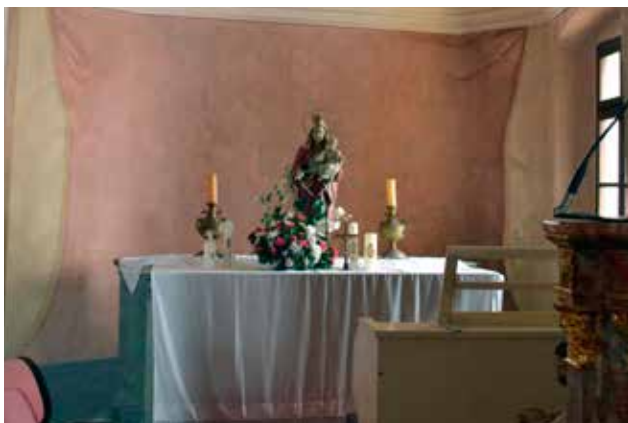
16 Sjeveroistočni dio zidova kapele, retuš izveden lazurama, detalji nabora i preklopa draperije izvedeni su *tratteggio* (foto: L. Košćević, 14. 12. 2015.)

North-eastern part of chapel walls, retouch in glazing, details of drapery folds treated in *tratteggio* (photo: L. Košćević, 14 December 2015)

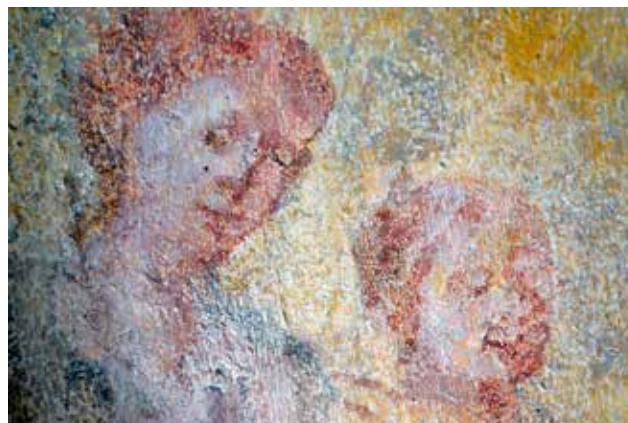
17 Detalj retuša na segmentu 2, vidljivi su potezi *tratteggia*, u lijevom donjem kutu i desno od figurativnog prikaza vidljivi su kratki potezi izvedeni debljim kistom (foto: L. Košćević, 2. 8. 2014.)

Detail of retouch in section 2 with visible *tratteggio*, with short brushstrokes applied with thicker brush visible in the lower left corner and to the right of the figural image (photo: L. Košćević, 2 August 2014)

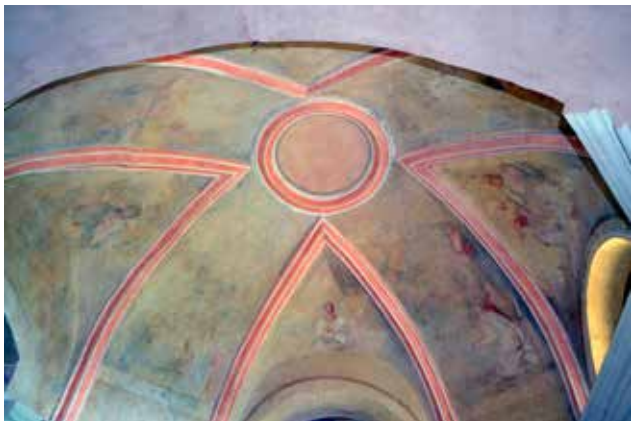
18 Pogled na svod kapele nakon radova (foto: L. Košćević, 29. 8. 2015.)  
View of the north-eastern part of chapel walls (photo: L. Košćević, 31 August 2015)

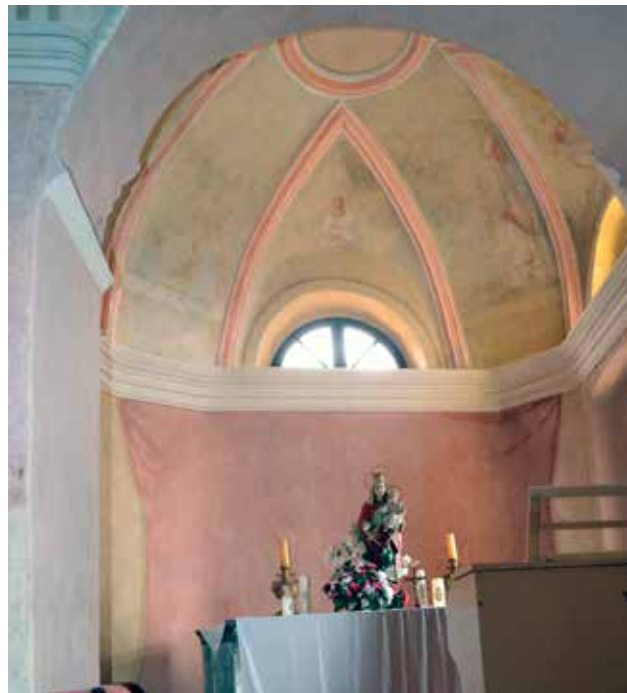
19 Pogled na prostor kapele nakon radova (foto: L. Košćević, 14. 12. 2015.)  
View of the chapel after treatment (photo: L. Košćević, 14 December 2015)
