Godišnjak zaštite spomenika kulture Hrvatske 43/44-2019./20.  
The Preservation of Cultural Heritage in Croatia Annual, 43/44-2019/20

# Godišnjak zaštite spomenika kulture Hrvatske

43 / 44 – 2019. / 2020.

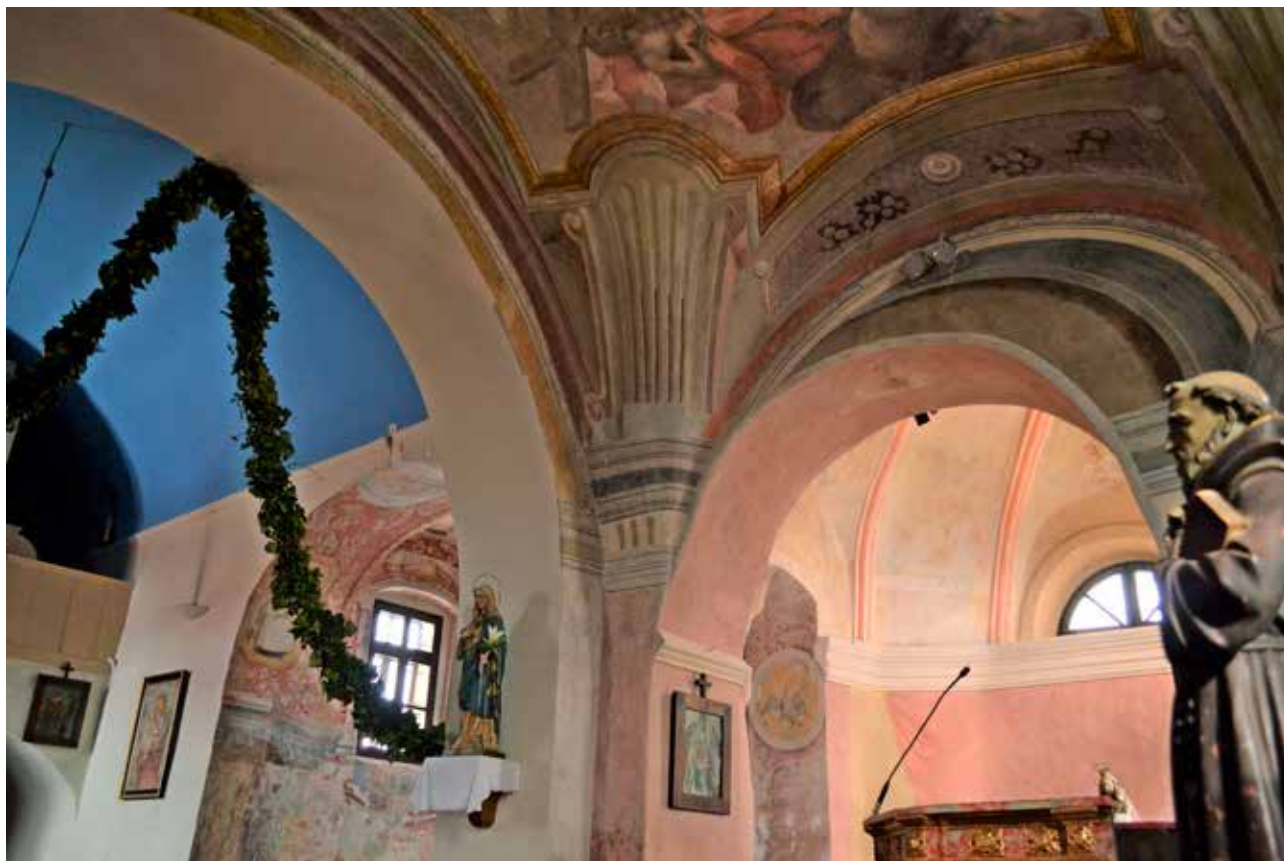
20 Pogled na dio svetišta i dijelove dviju bočnih kapela, vidljiv je kvalitetan zidni oslik u susjednoj kapeli sv. Ane (foto: L. Košćević, 27. 1. 2017.)

View of parts of the presbytery and two side chapels, with wall paintings in the chapel of St Anne (photo: L. Košćević, 27 January 2017)

Djevice Marije bio je uklapanje njezinog prostora sa zidnim oslikom u preostali prostor crkve. Svetište crkve također je oslikano figurativnim oslikom koji se proteže čitavom površinom njegovih zidova, a bilo je vidljivo da se i u bočnoj kapeli sv. Ane nalazi figurativni zidni oslik, uočljiv u sondama izvedenim 2004. godine. Taj je oslik 2016. godine očišćen od naknadnih naliča i sloja iste tvrde glet-mase kao i u kapeli Uznesenja Blažene Djevice Marije. Nasreću, taj oslik koji pokriva čitavu površinu svoda i ziđa kapele dobro je očuvan, tehnološki je znatno bolje izveden, a kromogram na unutrašnjoj strani trijumfalnog luka stavlja ga u 1734. godinu. Za sada se pretpostavlja da je nastao nešto prije oslika u susjednoj bočnoj kapeli te je očito djelo druge slikarske ruke (sl. 20).

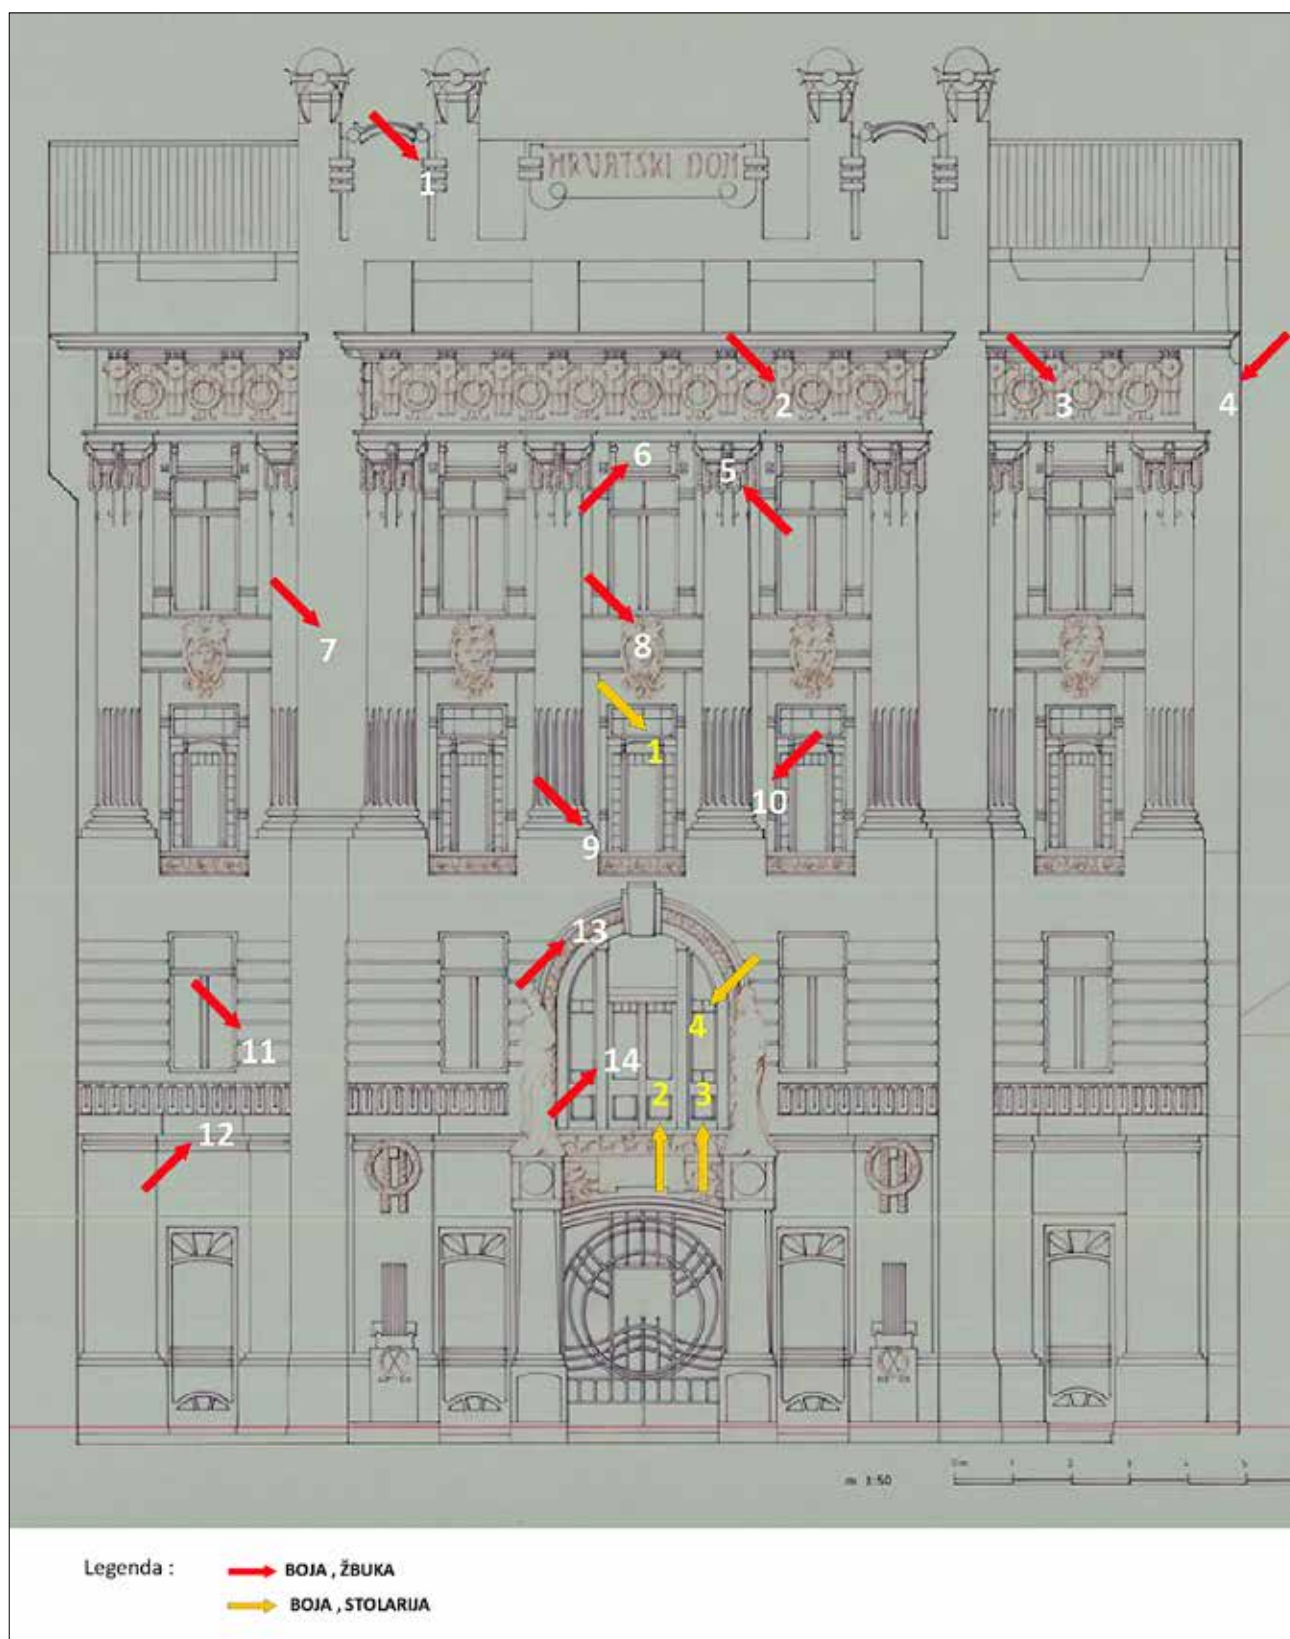
9 Potencijalna mjesta nalaza – mjesta sondiranja određena su na nacrtu rekonstrukcije pročelja Višnje Peleš (crtež: A. Rupčić, 2017.)

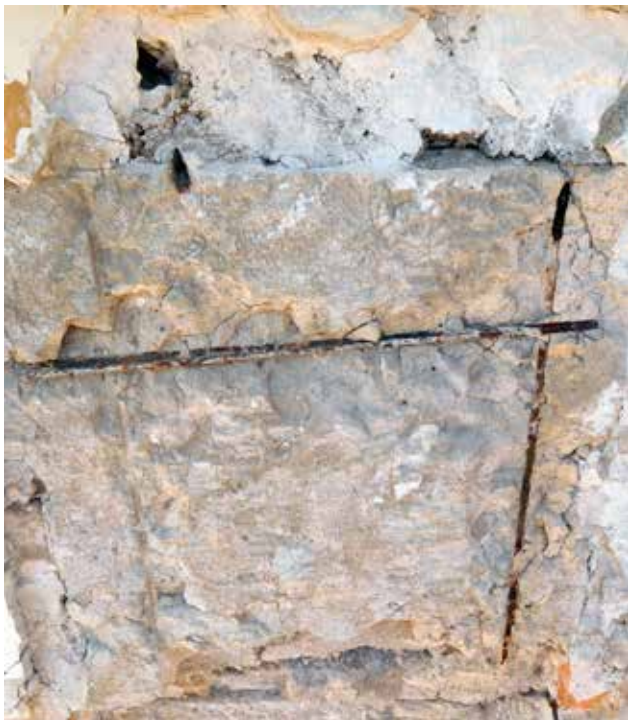
10 Pravokutna betonska kasetna armirana željeznim šipkama – poledina (nosilac) otučenog lijevanog ukrasa na frizu (foto: S. Buble, 2017.)

Rectangular concrete cassette reinforced with iron bars – back (support) of removed cast frieze decoration (photo: S. Buble, 2017)

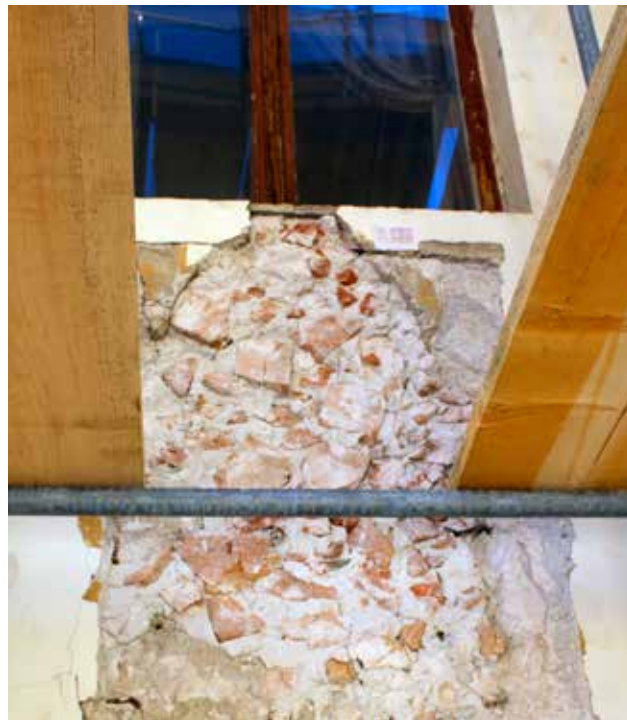
11 Mjesto lijevanog ukrasa na parapetu prozora drugog kata. Ukas je bio podržan željeznim kukama i opšiven grubom žbukom. Nakon skidanja aplikacije šupljina je zapunjena mortom i opekam, a u okolnoj žbuci sačuvane su kuke kojima je bila pričvršćena (foto: Z. Boban, 2017.).

Location of cast decoration on the parapet of a second-floor window. The decorative element was supported by iron hooks and sealed with rough plaster. After the removal of applied decoration, the hole was filled with mortar and brick, while supporting hooks were preserved in the surrounding plaster (photo: Z. Boban, 2017)

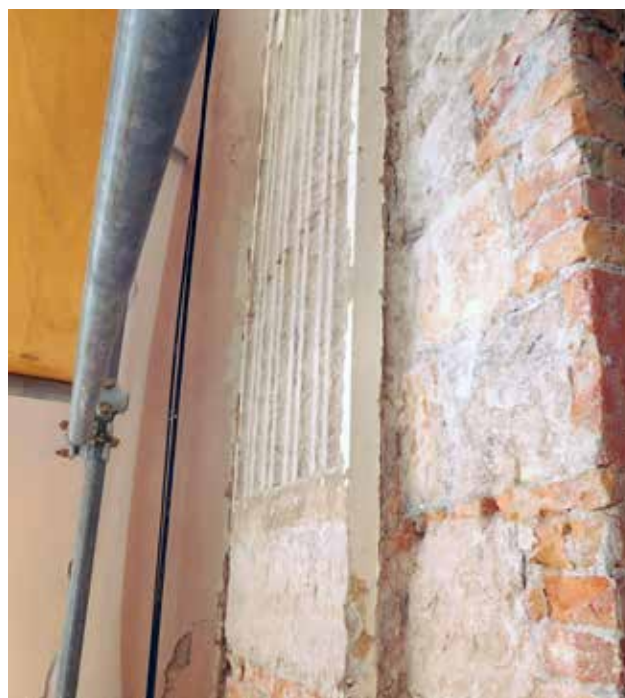
12 Donji dio pilastra otkriven pod recentnim slojem žbuke; baza modelirana na istaknutim redovima opeke je otučena (foto: S. Buble, 2019.).

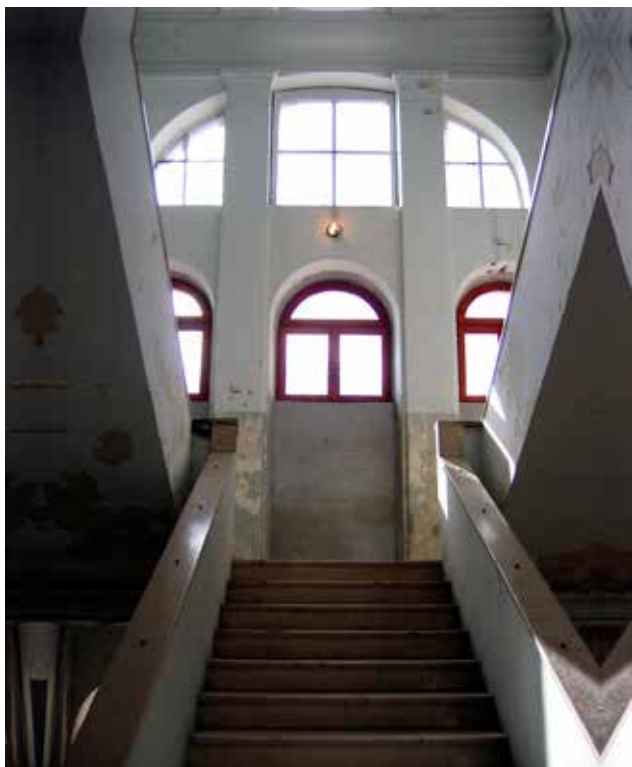
13 Trokrako stubište, podest na prilazu trećem katu. U preuređenju 1947. – 1948. godine profilirani bočni rubovi stuba su otučeni, a izvorna željezna stubišna ograda zamijenjena je punom ogradom od opeke (foto: S. Buble, 2009.).

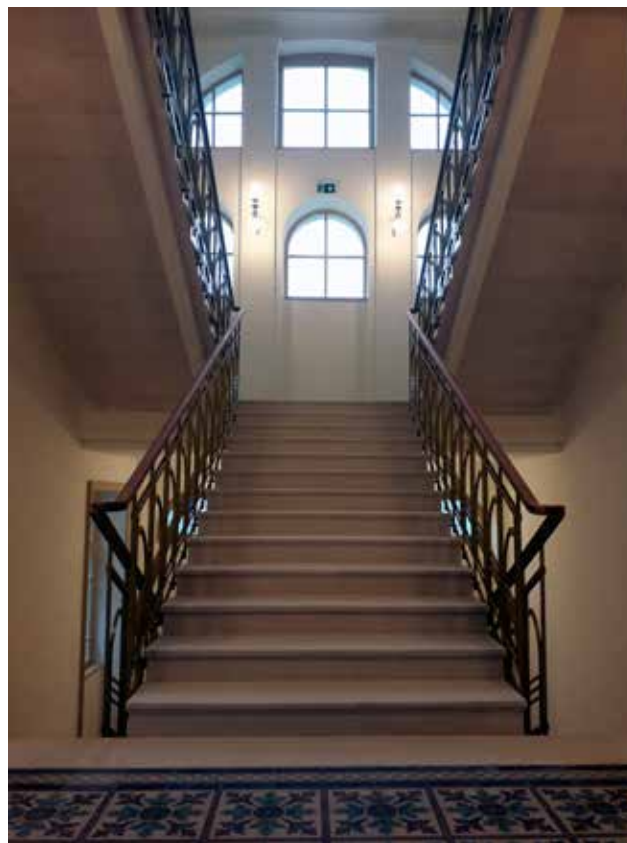
14 Stubište nakon završetka restauratorskih radova; ograda je izrađena kao replika Tončićeve ograde u zgradi Sumpornih toplica (foto: S. Perić, 2020.)

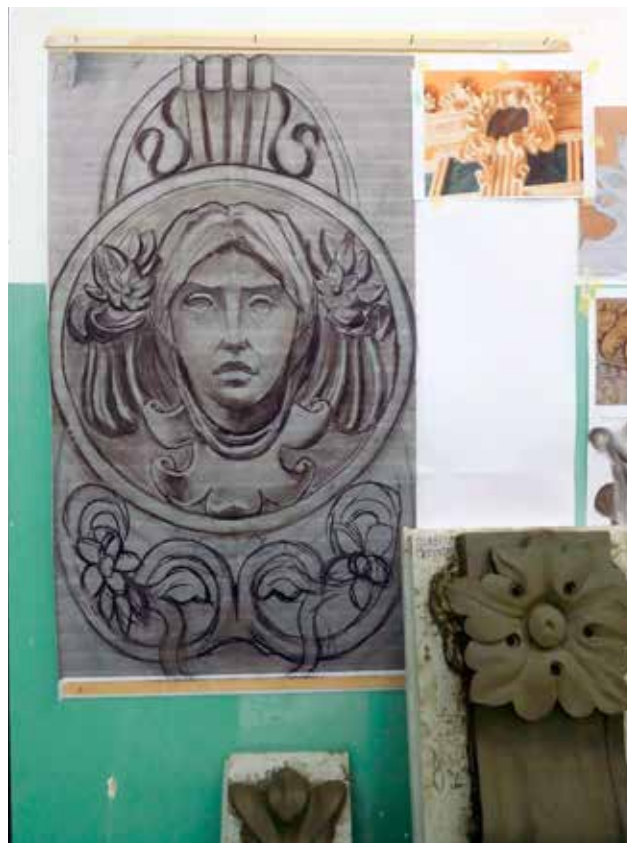
16 Izrada ukrasa u radionici, crtež u mjerilu 1:1 (foto: S. Buble, 2018.)

Workshop production of decorative elements, full scale drawing (photo: S. Buble, 2018)

viđene rupe ispunjene epoksidnim ljepilom te opšiveni grubom žbukom. Nakon montaže vidljive površine nosioca prekrivene su tankim slojem završne žbuke tako da se u potpunosti istakne reljef. Ukrasi izrađeni na takav način zahtijevali su minimalnu doradu *in situ* (uklanjanje tragova strojne obrade, ispunjavanje šupljina kako ne bi došlo do prodiranja vode u unutrašnjost elementa) (sl. 16-19).

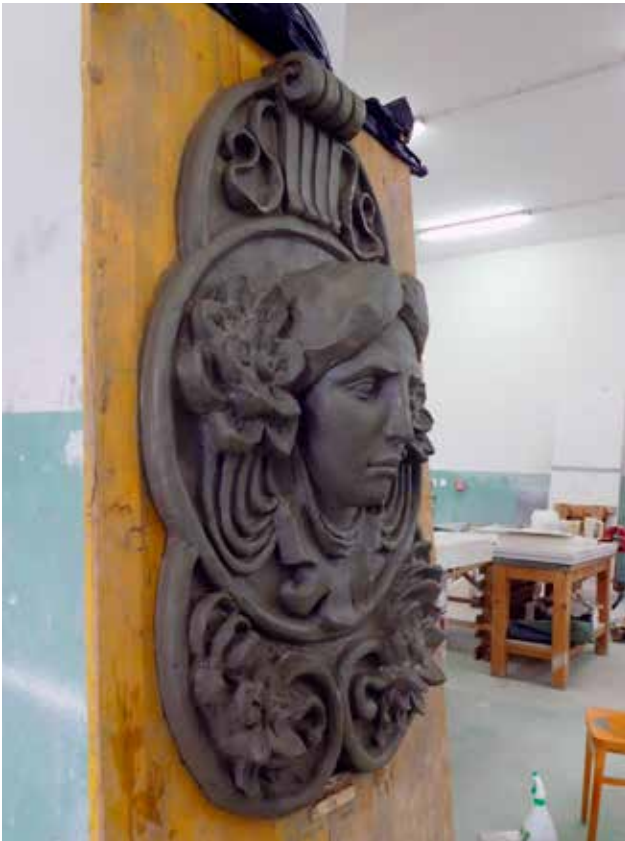
17 Izrada ukrasa u radionici, glineni model u mjerilu 1:1 (foto: S. Buble, 2018.)

Workshop production of decorative elements, full scale clay models (photo: S. Buble, 2018)

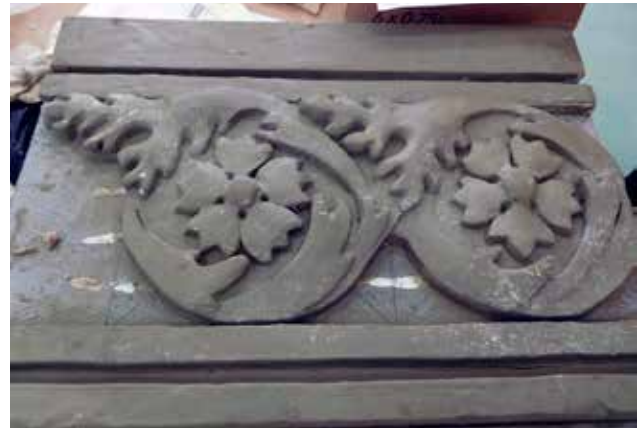
18 Model parapetne ploče pripremljen za skeniranje 3D skenerom (foto: S. Buble, 2019.)

Parapet panel model prepared for 3D scanning (photo: S. Buble, 2019)

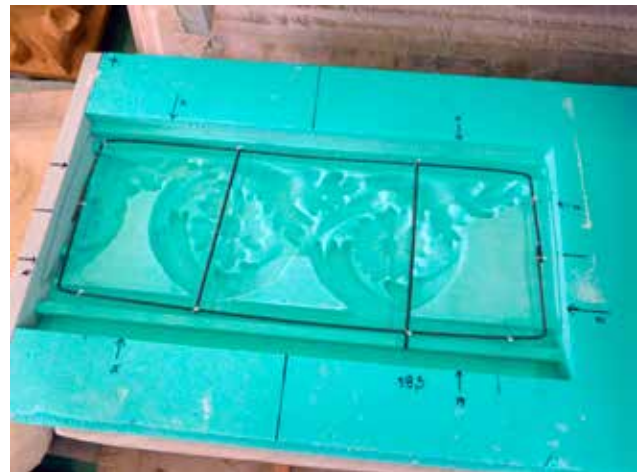
19 Kalup parapetne ploče izrađen od ekstrudiranog polistirena pomoću CNC stroja i 3D glodalca; u kalup je ugrađena armatura od nehrđajućeg čelika (foto: S. Buble, 2019.)

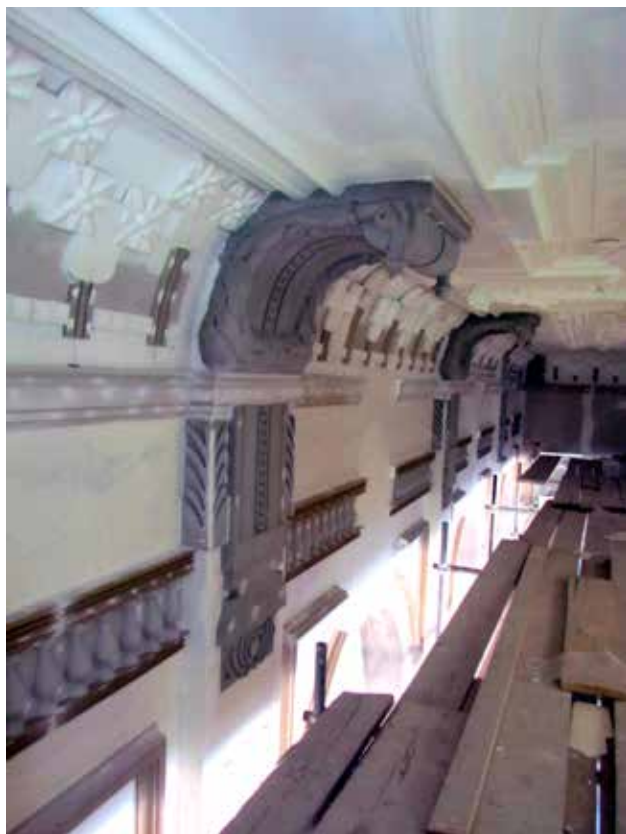
20 Dekoracije u dvorani izrađene od ekstrudiranog polistirena pomoću CNC stroja i 3D glodala finalno presvučene polimer-cementnom masom tijekom montaže (foto: S. Buble, 2019.)

Hall decorations made of extruded polystyrene by a CNC machine and 3D milling machine, coated in polymer-concrete during application (photo: S. Buble, 2019)

Kako bi dvorana funkcionirala prema suvremenim standardima trebalo je spustiti strop s ukrasima te iznad njega provesti niz instalacija, a prostor krovšta, odnosno instalacijsku etažu u potkrovlju odijeliti od dvorane kao zaseban protupožarni sektor. Stoga je izveden dvostruki strop od gips-vlaknastih ploča, gornji kao protupožarna brana, a donji, spuštenu, kao nosilac dekoracije. Budući da su izvorni materijali i arhitektonski ukrasi tijekom preinaka uništeni, odlučili smo da se dekoracije na stropu i zidovima izvedu suvremenim materijalima i tehnologijom, čime je odstupljeno od krutih pravila struke.<sup>44</sup> Priprema za izradu livenih reljefnih ukrasa, počevši od crteža i izrade glinenih modela do skeniranja 3D skenerom i kompjuterske obrade skeniranog modela bila je ista kao i kod izrade elemenata na pročelju, ali za izradu ukrasa interijera nisu se radili kalupi: dekoracije su kao pozitiv izrađene od ekstrudiranog polistirena (XPS, stirodur) pomoću CNC stroja i 3D glodala. Tragovi strojne obrade uklanjani su ručno, mehaničkim alatima i brušenjem, na svaki je element kistom nanosena glet-masa kako bi se postigla napetost površine te je finalno presvučen polimer-cementnom masom. Nakon

pričvrščivanja ljepilom i vijcima retuširani su i impregnirani svi spojevi. Ukrasi su bojani u tri sloja, u istu boju kao fond zida. Povijesne fotografije sugeriraju da je uz osnovni ton ukras u dvorani bio naglašen bojom. No tek analizom negativa Katunarićeve fotografije sa sigurnošću smo mogli potvrditi da su dekoracije bile istaknute bojom.<sup>45</sup> Pretpostavljajući da su ukrasi istaknuti zlatnom bojom po uzoru na građevine bečke secesije, pozlatom smo naglasili linearost dekoracija (sl. 20, 21).

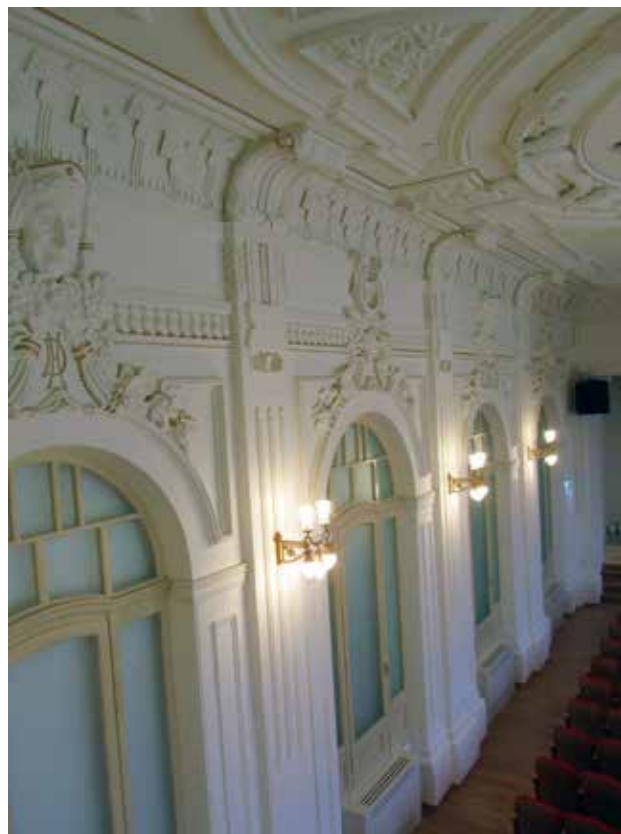
21 Dvorana, pogled na uzdužni zid nakon obnove; u slijepe niše ugrađene su replike izvornih prozora, a zidna rasvjeta izrađena je prema fotografiji interijera iz dvadesetih godina 20. stoljeća (foto: S. Buble, 2020.)

Hall, view of the longitudinal wall after restoration; replicas of original windows were built in the niches, while wall lighting was designed after a 1920s photograph of the interior (photo: S. Buble, 2020)

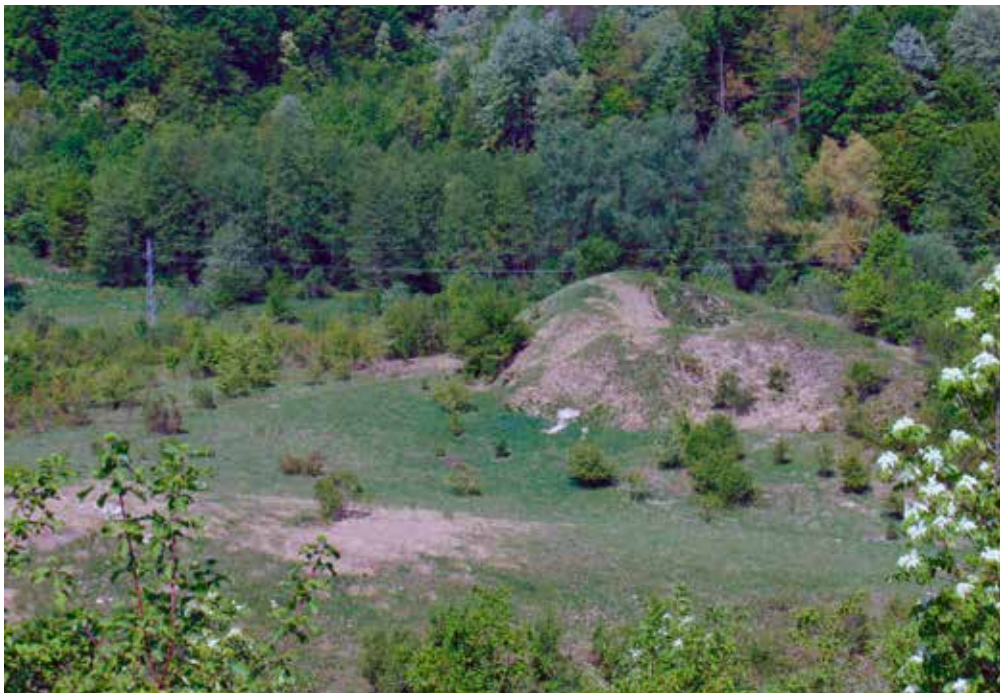
3 Položaj Unka s vidljivim  
južnim (lijevo dolje) i  
sjevernim (desno gore)  
uzvišenjem, pogled s  
jugoistoka (foto: F. Franković)  
Location Unka with southern  
(below left) and northern  
(above right) mound, view  
from south-east (photo: F.  
Franković)

Kako bi se ustanovio karakter lokaliteta, 2017. godine provedena su tri probna bušenja. Prvo bušenje napravljeno je na vrhu južnog uzvišenja, drugo na vrhu sjevernog, a treće na platou između dvaju uzvišenja. Tragovi kulturnog sloja definirani su samo na platou između uzvišenja. Na sjevernom i južnom uzvišenju utvrđen je sloj gline koji se pojavljuje odmah ispod humusnog sloja. Na sjevernom uzvišenju izvršeno je nekoliko dodatnih probnih bušenja koja su pokazala da se žuti glinoviti sloj rasprostire cijelom površinom te da se pojavljuje na dubini od 30 cm. Radi se o glini izuzetno dobre kvalitete koja je spremna za korištenje te je nije potrebno dodatno pročišćavati. Važno je napomenuti kako je glina sa sjevernog uzvišenja značajno kvalitetnija od one s južnog.

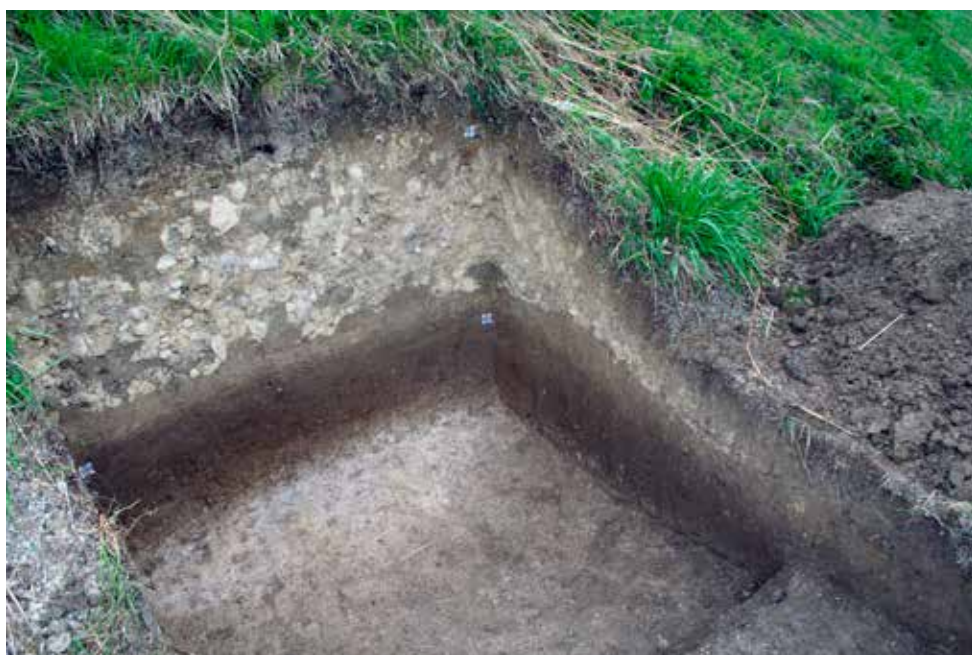
5 Pogled na sjeverni i istočni profil sonde 3 (foto: F. Franković)

View of northern and eastern profile of trench 3 (photo: F. Franković)

#### c) Sonda 3 (sl. 5)

Sonda 3 (dimenzija 4 x 1, s dužom stranom u smjeru sjever – jug) otvorena je na prijelazu sa središnjeg platoa na sjeverno uzvišenje. U površinskom sloju (sloj 1), debljine oko 20 cm, pronađeni su komadići lijepa i četiri ulomka pretpovijesne keramike (brončano doba (?); rub lonca razgrnutog vrata i ravni rub ukrašen bradavičastom aplikacijom; T. 1: 10–11). Ispod površinskog sloja ustanovljen je sloj zemlje s grumenjem fino pročišćene visokokvalitetne gline (sloj 2) koji se djelomično nalazio na sloju smeđe zemlje (sloj 3). Vjerojatno se radi o tome da je sterilna žuta glina zbog djelovanja erozije djelomično prekrila sloj 3. U sloju 3 pronađena su tri ulomka pretpovijesne keramike i jedan komadić lijepa. U sjevernom je dijelu definiran tamniji sloj (sloj 4), a njegovim je uklanjanjem dodatno potvrđeno da je sloj 2 zaista skliznuo s vrha brežuljka. Ispod sloja 4 definirana je zdravica (sl. 5). U sloju 4 pronađeno je 59 ulomaka keramike

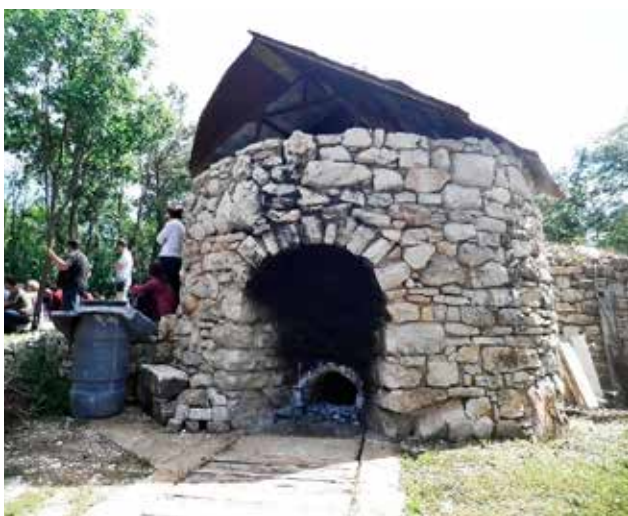
1 Dolenji Orbanici kod Žminja, posljednja istarska japlenica (foto: G. Jerabek)

Dolenji Orbanici near Žminj, the last istrian japlenica (photo: G. Jerabek)

21 **Vapnenica ili japlenica**, jednostavna konstrukcija za tradicijsko dobivanje vapna od kamena vapnenca. Vapno (*japno*) vezivna je tvar u građevinarstvu. Vapnenica se gradi postupnim slaganjem neobrađenoga i grubo obrađenoga kamena u dva koncentrična kruga oko središnjega kupolastoga ložišta s ulaznim »vratima« napravljenima od dvaju bočnih okomitih i jednoga vodoravnoga kamena. Vrata su dovoljno velika da omogućuju nesmetano ubacivanje snopova granja, ali istodobno dovoljno malena da čuvaju toplinu. Vapnenica se prema vrhu postupno sužava, a visina joj od praga do vrha ne smije biti veća od promjera. Na kraju gradnje oko nje se poslože okomito usađeni kolci povezani čeličnom žicom. Vrh se zapuni zemljom i pepelom od prijašnje gradnje kako bi v. što bolje očuvala toplinu. Najčešće se pali u kasno proljeće, a gradi se i opskrbljuje drvima tijekom zime. Kao gorivo rabe se snopovi granja sredozemne makije (hrast crnika, planika, koleš i dr.). Vrijeme pečenja ovisi o veličini japlenice, a veličina o broju ljudi koji je grade. Može gorjeti 6–14 dana. Na kraju postupka vapnenac se pretvara u *živo vapno*, a ono s vodom postaje *gašeno vapno*. Usp. BURŠIĆ MATIJAŠIĆ, K.: *Japlenice, Jurina i Franina*, 53 (1993.), str. 56–59. Dostupno na: URL: <http://istra.lzmk.hr/clanak.aspx?id=2895> (03. 05. 2021.).

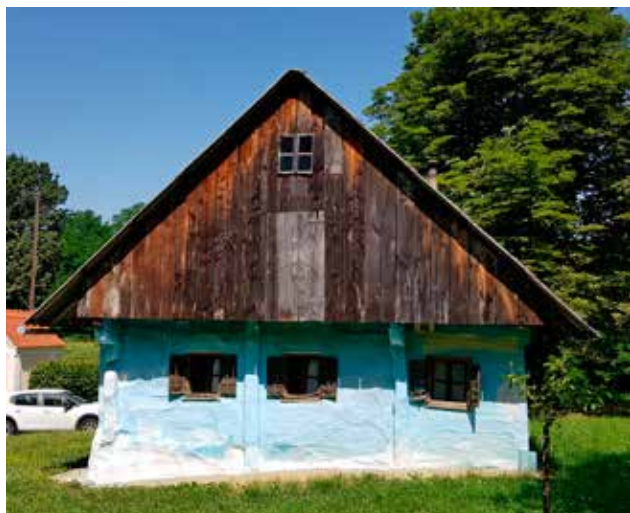
2 Zagorska Sela, Tradicijska drvena kuća - hiža mazanka, oličena mješavinom vapnenog mlijeka i modre galice (fototeka Konzervatorskog odjela u Krapini)

Zagorska Sela, Traditional wooden house – mazanka house, coated with milk of lime mixed with copper sulfate (photo library of the Conservation Department in Krapina)

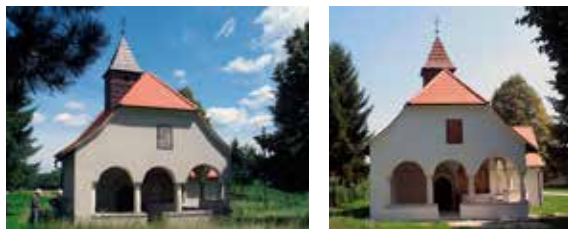
1, 2 Kuzminec, Kapela sv. Marije Magdalene, pogled na zapadno pročelje prije obnove 2010. i nakon obnove 2011. (fototeka Konzervatorskog odjela u Krapini). Vrsta boje, proizvođač: silikatna, Caparol. Godina obnove: 2011.

Kuzminec, Chapel of St Mary Magdalene, view of the west façade before restoration, 2010, and after restoration, 2011 (photo library of the Conservation Department in Krapina). Type of paint, manufacturer: silicate, Caparol. Year of restoration: 2011

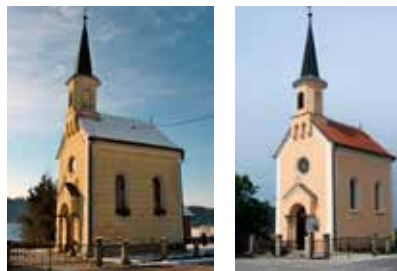
3, 4 Tugonica, Kapela sv. Roka, pogled na kapelu prije obnove 2010. i nakon obnove 2012. (fototeka KOKR). Vrsta boje, proizvođač: silikatna, Caparol. Godina obnove: 2012.

Tugonica, Chapel of St Roch, view of the chapel before restoration, 2010, and after restoration, 2012 (KOKR photo library). Type of paint, manufacturer: silicate, Caparol. Year of restoration: 2012

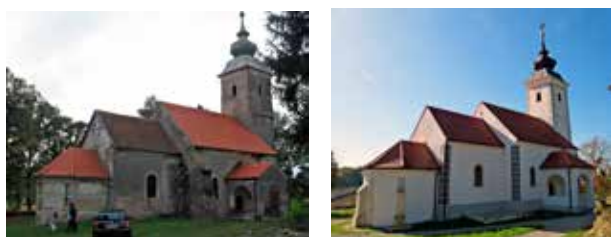
5, 6 Gotalovec, Kapela sv. Petra, pogled na kapelu prije radova 2009. i nakon radova 2017. (fototeka KOKR). Vrsta boje, proizvođač: silikatna, Caparol. Godina obnove: 2010.-2016.

Gotalovec, Chapel of St Peter, view of the chapel before treatment, 2009, and after treatment, 2017 (KOKR photo library). Type of paint, manufacturer: silicate, Caparol. Year of restoration: 2010 – 2016

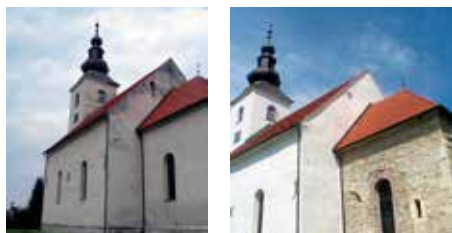
9, 10 Konjščina, Župna crkva sv. Dominika, pogled na crkvu prije radova 2009. i pogled na obnovljeno pročelje lađe i otučeno pročelje svetišta s nalazom gotičkih otvora 2014. (fototeka KOKR)

Konjščina, Parish church of St Dominic, view of the church before restoration, 2009, and view of the restored nave façade and presbytery façade with newly discovered Gothic openings, 2014 (KOKR photo library)

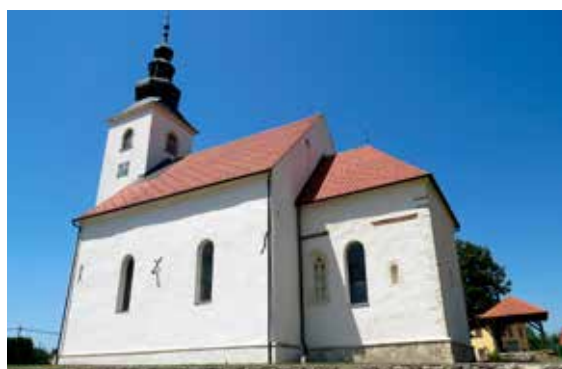
11 Konjščina, Župna crkva sv. Dominika, pogled na obnovljeno pročelje crkve s rekonstruiranom gotičkom biforom na svetištu 2021. (fototeka KOKR). Vrsta boje, proizvođač: silikatna, Keim (lađa), Samoborka (svetište). Godina obnove: 2011.-2013. (lađa), 2016. (svetište)

Type of paint, manufacturer: silicate, Keim (nave), Samoborka (presbytery). Year of restoration: 2011 – 2013 (nave), 2016 (presbytery)

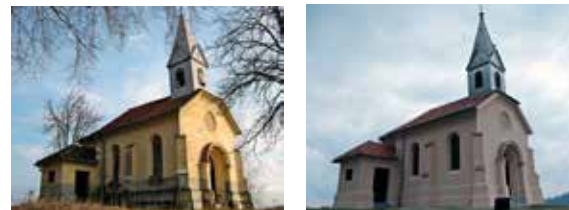
20, 21 Hršak Breg, Kapela sv. Antuna, pogled na kapelu prije radova 2011. i nakon radova 2016. (fototeka KOKR). Vrsta boje, proizvođač: silikatna, Keim. Godina obnove: 2015.

Hršak Breg, Chapel of St Anthony, view of the chapel before treatment, 2011, and after treatment, 2016 (KOKR photo library). Type of paint, manufacturer: silicate, Keim. Year of restoration: 2015

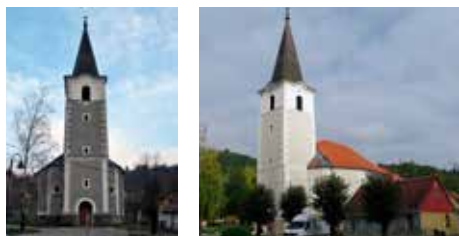
22, 23 Lobor, Župna crkva sv. Ane, pogled na glavno pročelje prije obnove 2011. i nakon obnove 2015. (fototeka KOKR). Vrsta boje, proizvođač: silikatna, Samoborka. Godina obnove: 2015.

Lobor, Parish church of St Anne, view of the main façade before restoration, 2011, and after restoration, 2015 (KOKR photo library). Type of paint, manufacturer: silicate, Samoborka. Year of restoration: 2015

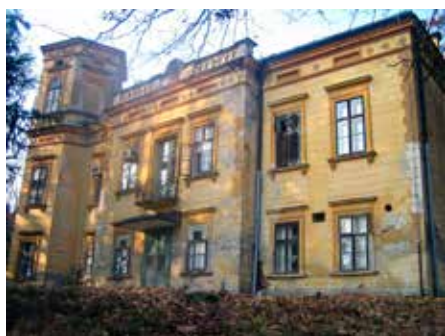
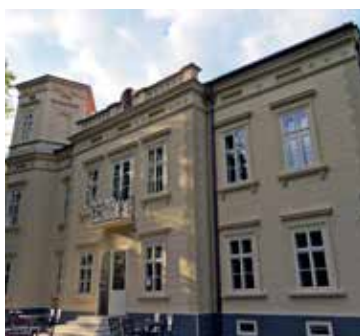
26, 27 Bračak, Dvorac Kulmer, pogled na južno pročelje prije obnove 2011. (foto: D. Boić) i nakon obnove 2017. (fototeka KOKR). Vrsta boje, proizvođač: silikatna, Caparol. Godina obnove: 2016.

Bračak, Kulmer Manor, view of the south façade before restoration, 2011 (photo: D. Boić), and after restoration, 2017 (KOKR photo library). Type of paint, manufacturer: silicate, Caparol. Year of restoration: 2016

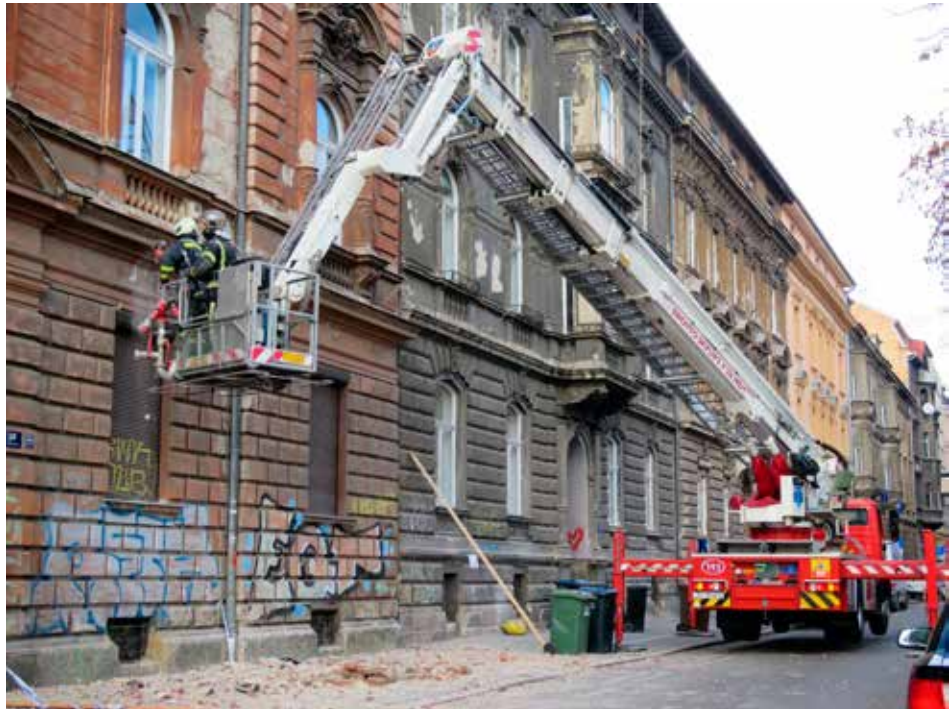
2 Sudjelovanje Vatrogasne postrojbe Grada Zagreba u izvođenju hitnih mjera uklanjanja nestabilnih elemenata na pročeljima zgrada nakon razornog potresa u ožujku 2020. godine (foto: G. Jerabek)

Participation of the City of Zagreb Fire Department in emergency removal of unstable façade elements after the devastating earthquake in March 2020 (photo: G. Jerabek)

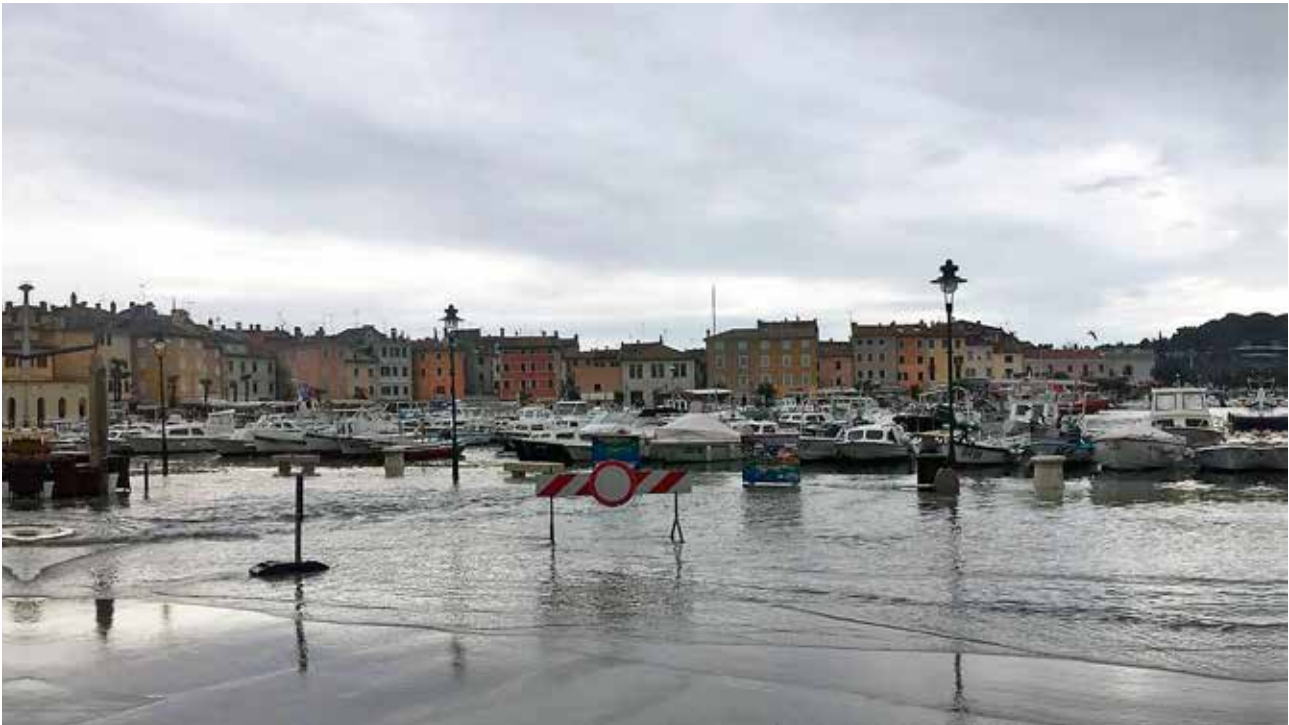
3 Prikaz podizanja razine mora na gradskom trgu u Rovinju u studenom 2019. godine (foto: T. Ujčić)

An image showing the rise of sea level at the main square in Rovinj in November 2019 (photo: T. Ujčić)

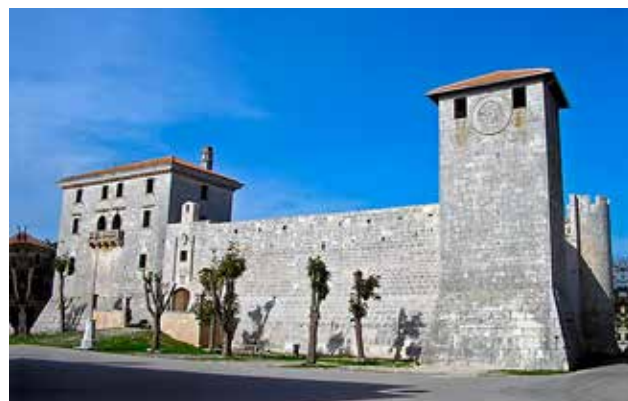
2 Kaštel Morosini-Grimani u Svetvinčentu  
Morosini-Grimani Castle in Svetvinčenat

Kaštel Morosini-Grimani jedan je od najvećih i najupečatljivijih istarskih kaštela te jedna od najznačajnijih mletačkih gradnji tog vremena u Istri (sl. 2). Karakterizira ga izvorni trapezoidni oblik s trima obrambenim kulama (dva tornja kružnog i jedan kvadratnog tlocrta) na uglovima. Zapadno od velikog portala podignuta je elegantna palača skošenih zidova prizemlja i jakoga profiliranog krovnog vijenca. Kule su povezane bedemima koji izvana pri dnu imaju potporni zid dok je s unutarnje strane po cijeloj dužini balkon s kojega su stražari motrili kroz

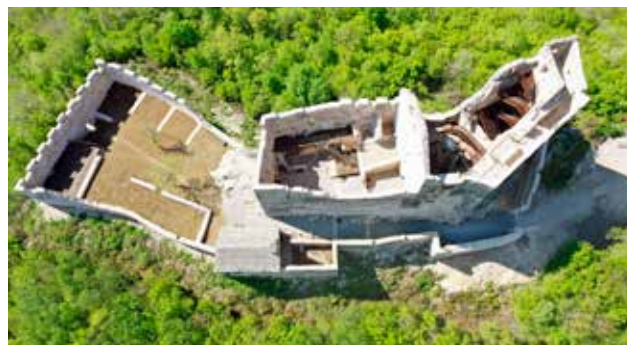
4 Kaštel Petrapilosa u Buzetu  
Petrapilosa Castle in Buzet

Jedna od najvećih i najznačajnijih srednjovjekovnih utvrda Istre – Petrapilosa (Kostel) – smjestila se na vrhu vapnenačkog grebena, visoko iznad rječice Bračane, u unutrašnjosti sjevernog dijela istarskog poluotoka (sl. 4). Radi se o jednoj od najimpresivnijih ruševina srednjovjekovnog burga u Istri. Zidovi utvrde sačuvani su u znatnoj mjeri pa je tako veći dio perimetralnih zidova sačuvao svoju originalnu visinu koja na pojedinim mjestima doseže i do 20 metara, zahvaljujući čemu Petrapilosa i danas, nekoliko stoljeća od napuštanja, pruža impresivnu sliku. U tipološkom smislu utvrđena feudalna rezidencija Petrapilosa zadržala je sve do kraja svog postojanja osnovni karakter zadan već u ranim fazama njene izgradnje u 12. i 13. stoljeću, a to su dominantna kula koja brani glavni ulaz u utvrdu, uz nju smještena rezidencijalna građevina – palas, visoki obrambeni zidovi uz koje su smještene ostale utilitarne građevine za smještaj posade i opreme utvrde te kapela. Sustavna arheološka istraživanja i konzervatorski zahvati provode se od 2010. godine, što je rezultiralo saniranjem arhitektonskih ostataka glavne kule i palasa utvrde.
