BRAČAK

1. OPĆI I ADMINISTRATIVNI PODACI

Županija	Krapinsko - zagorska
Grad/općina	Grad Zabok
Naselje	Bračak
Katastarski podaci	k.č.br. 219 (zk. ul1297), 214 (zk. ul. 1297) sve k.o. Šipičkovina
Naziv	Dvorac Bračak
Nadležnost	Konzervatorski odjel u Krapini
Glavna datacija	1890.
Naručitelj	Obitelj Bedeković Komorski
Vlasništvo	Opća bolnica Zabok (osnivač: Krapinsko-zagorska županija)
Pravni status	Z-4109
Namjena	Poslovni prostor

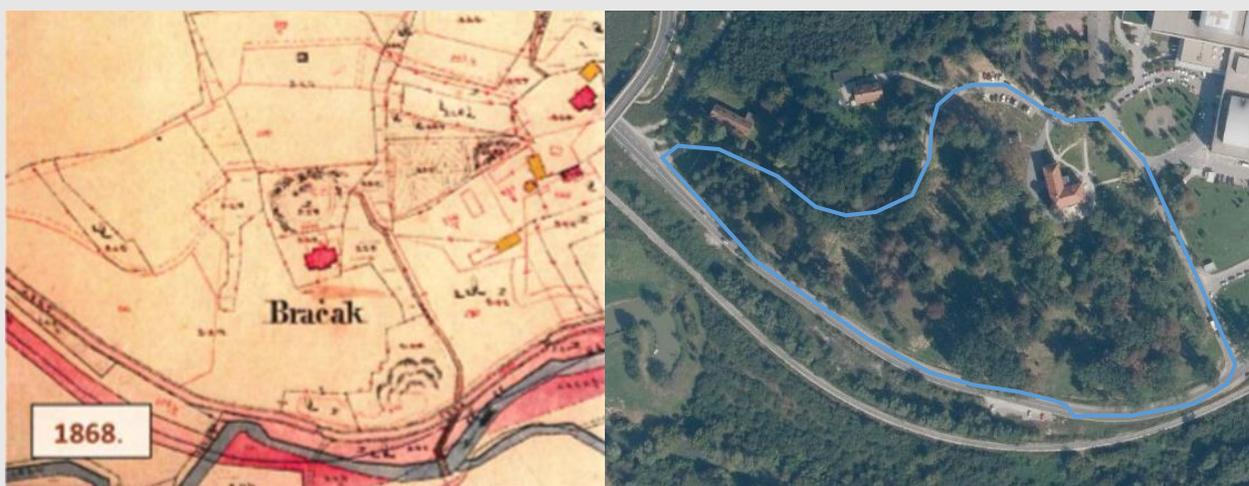
Povijesni katastar imanja iz 1868., zona zaštite na DOF podlozi

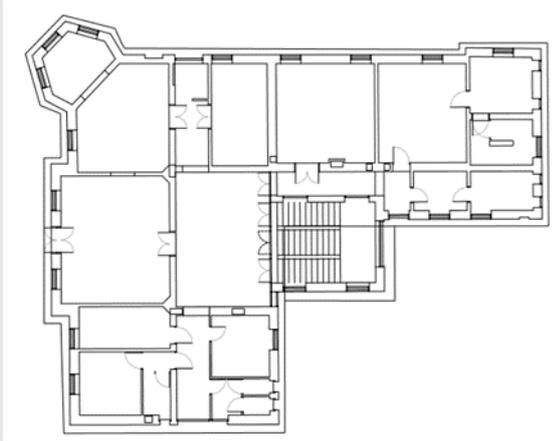
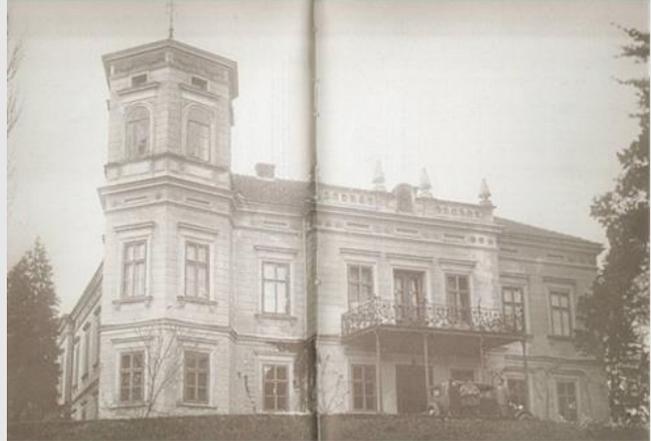
Prostorni koncept starijeg zapadnoga ujedno i glavnog krila temelji se na uobičajenoj baroknoj simetričnoj organizaciji jednokrillnog dvorca ili kurije sa središnjom glavnom prostorijom i dvije obostrane manje, u čijoj je pozadini veliko predvorje s još dvije bočne prostorije. Uže dograđeno krilo sazdano je od nekoliko prostorija duž pročelja i stražnjeg hodnika, a dvokrako stubište smješteno je na unutarnjem spoju dvaju krila.

Podrumske prostorije svodene su pruskim svodovima na traverzama. Prostorije prizemlja i kata zaključuju stropovi. Stubište također ima stropni zaključak.

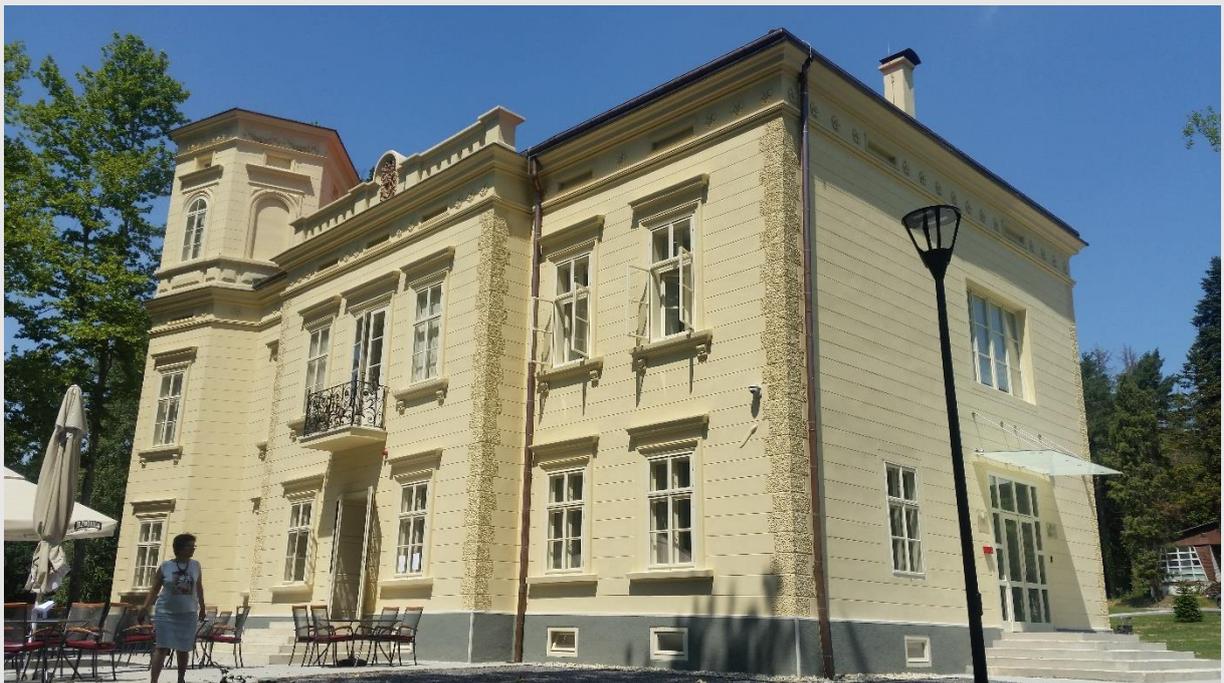
Glavno južno pročelje dvorca je simetrično artikulirano sa 5 prozorskih osi. Istaknuto je troosnim rizalitom s atikom u čijem središtu je grb obitelji Kulmer.

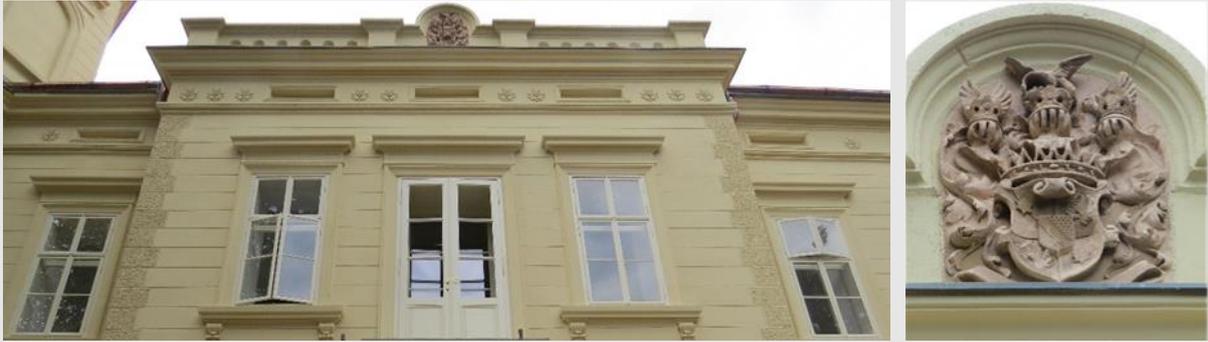
U središnjoj osi nalazi se i manji balkon kao i vratni otvor koji povezuje interijer s perivojem. Sva su pročelja oblikovana u historicističkom duhu s naglašenim uglovnim kvadrima, prozorskim nadstrešnicama i klupčicama te dekorativnom plitkom potkrovnom zonom s ukladama i rozetama. Pročelje poligonalne kule do visine prvoga kata artikulirano je jednakim oblikovnim sustavom i obuhvaćeno plitkom trakom, dok je drugi kat rastvoren lučno zaključenim prozorima, a završni vijenac ukrašen girlandama.

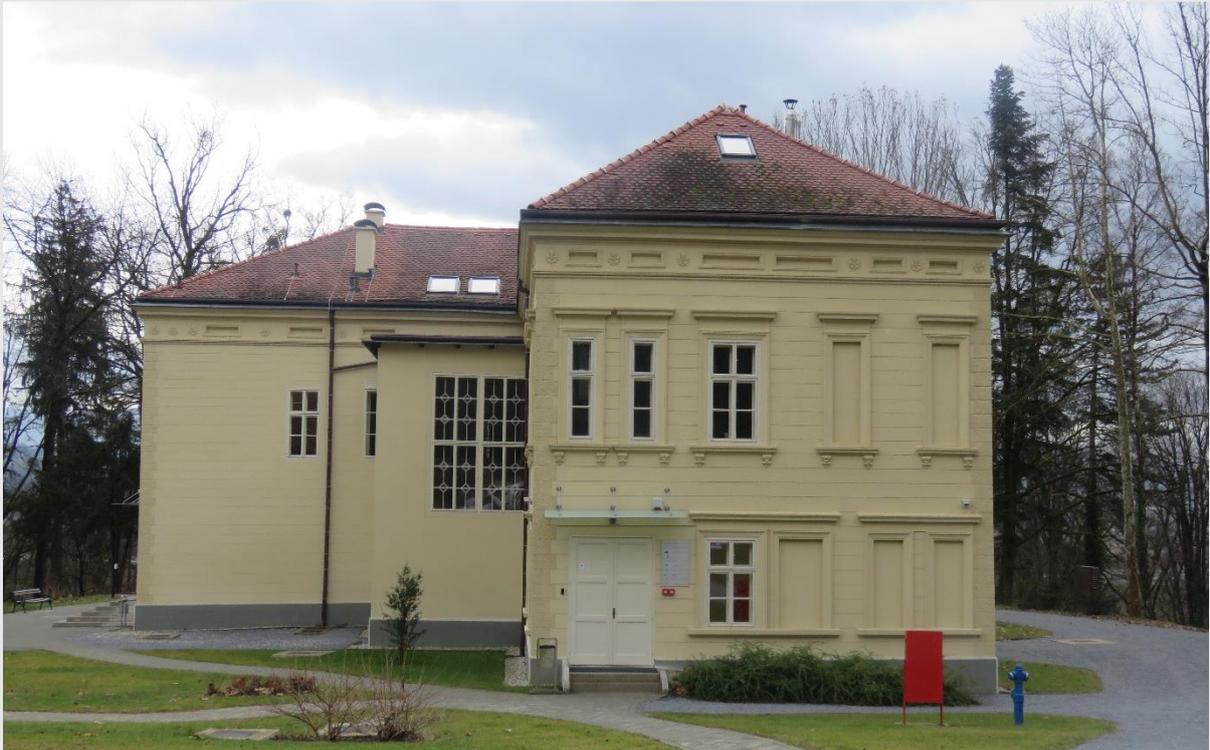
Dvorac je 2016. kompletno i temeljito obnovljen s ciljem prenamjene iz zdravstvene ustanove u uredski prostor s osobitim zahtjevom ostvarenja energetske uštede u daljnjem korištenju. Stubišni je prostor izuzet iz obračuna za potrebnu dodatnu toplinsku zaštitu, dok je kod ostatka dvorca toplinska zaštita provedena u skladu s njegovim spomeničkim svojstvima pa su izolacijske ploče aplicirane na unutarnje stjenke perimetralnih zidova.

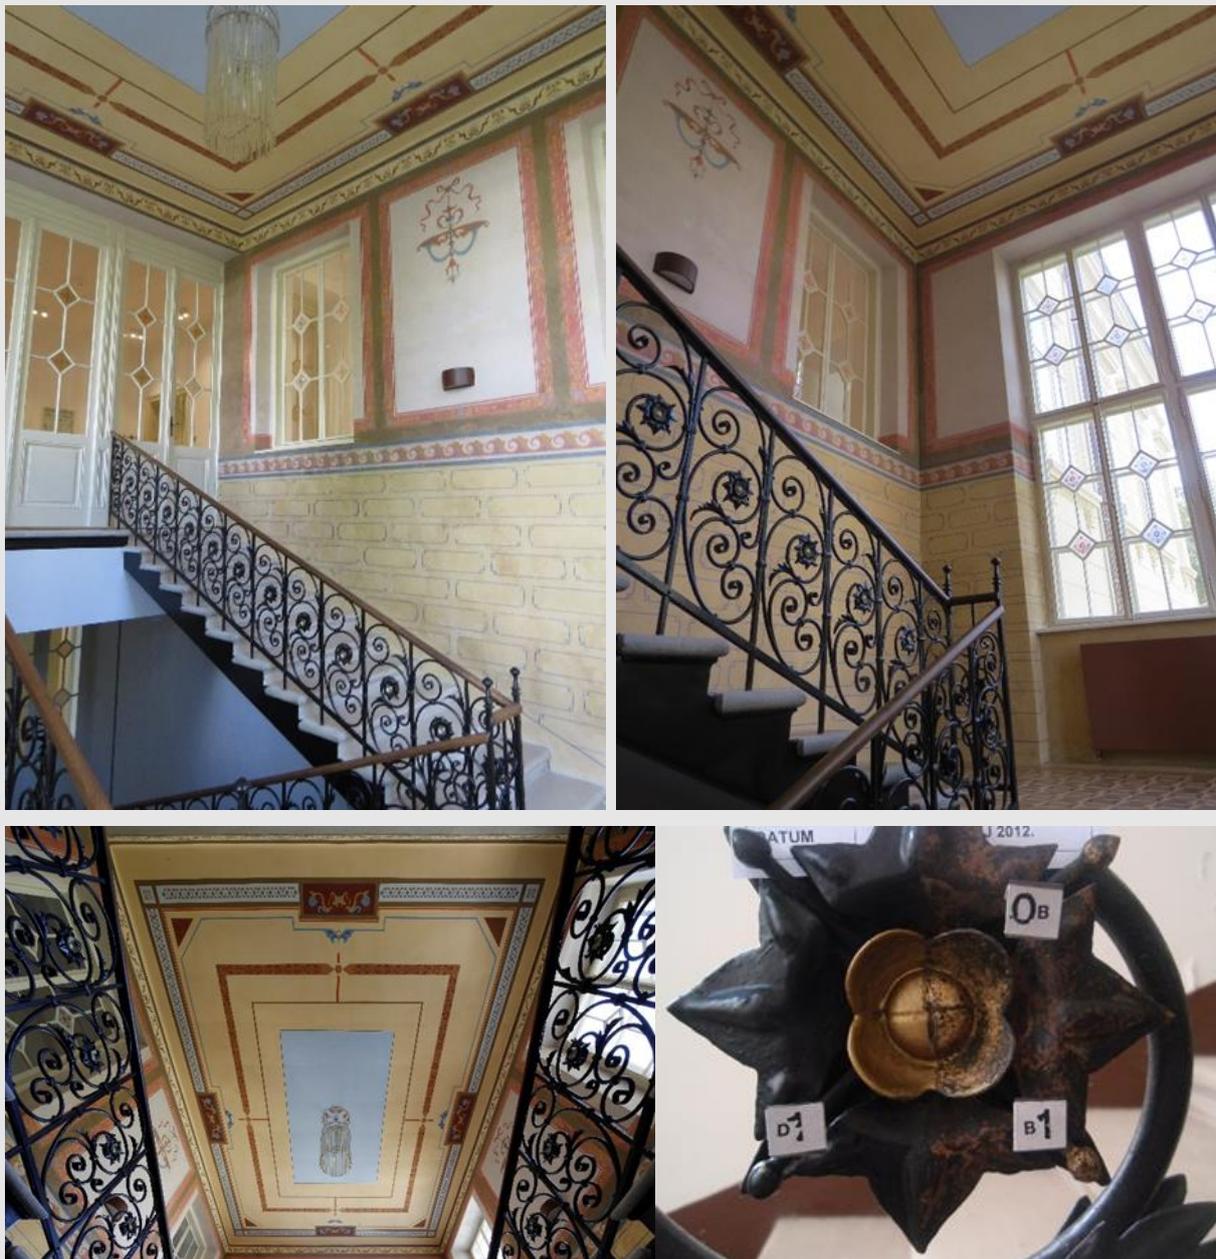
Potpuno je očuvano i obnovljeno historicističko trokrako stubište: kamene stube, kovanoželjezna ograda, reprezentativna vanjska i unutarnja prozorska stolarija s koloriranim ostakljenjem te zidni oslici. Fragmenti prvotnog oslika pretežito geometrijske stilizacije na zidovima glavne središnje dvorane kao i

rubnim prostorijama, prilikom recentne obnove su konzervirani, zaštićeni te pokriveni (s razmakom) sustavom uklonjivih obloga od gipskartonskih ploča i kamene vune.

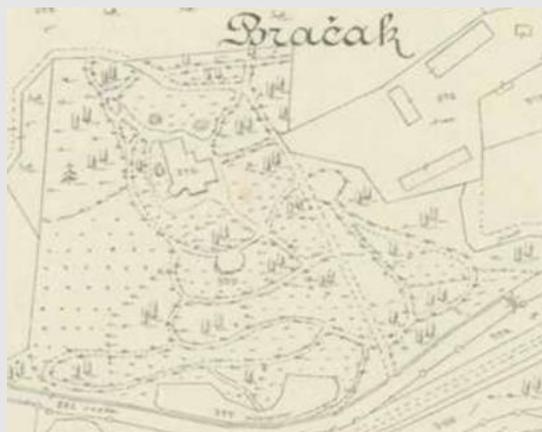
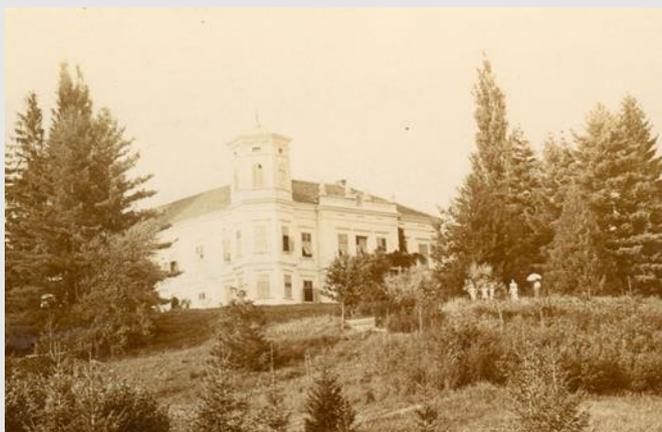
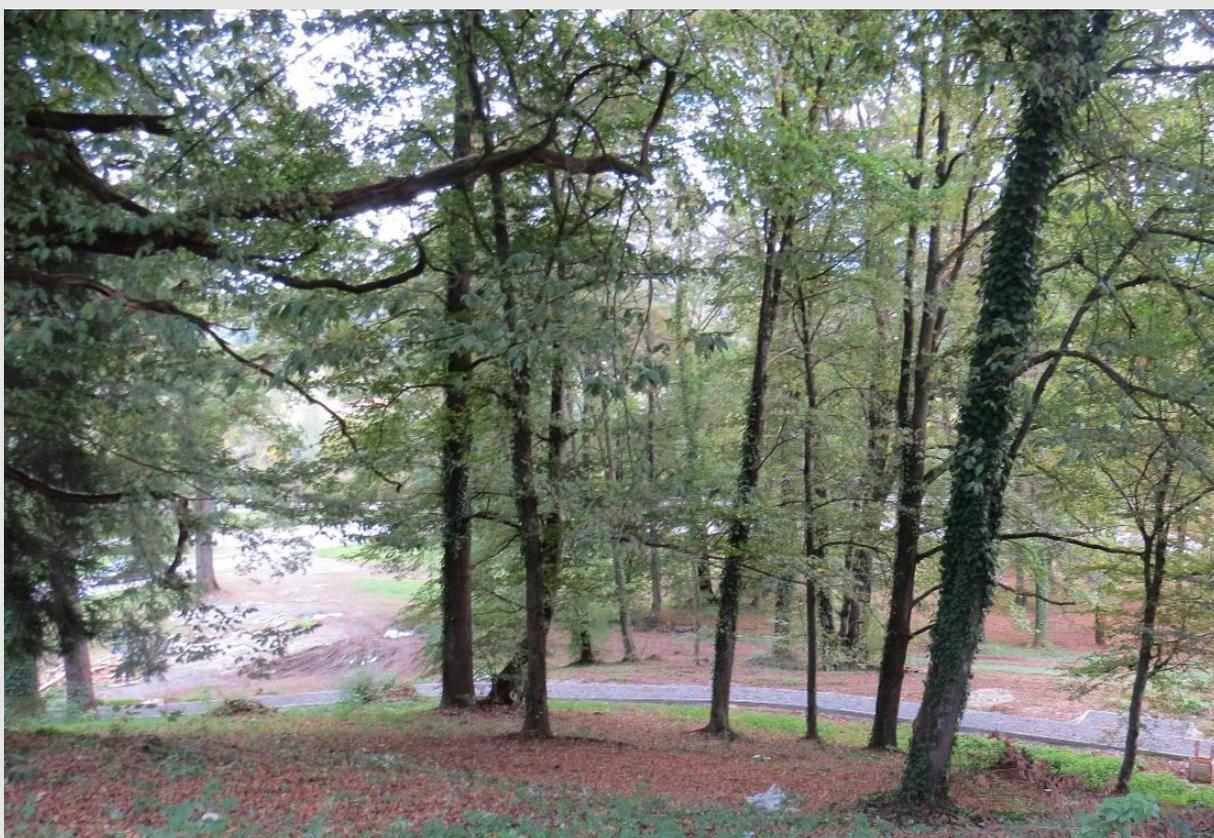
Prema katastarskom prikazu iz 1898. oko dvorca bio je uređen perivoj koji je danas spojen sa šumom pa se perivojna obilježja teško raspoznaju. Na južnoj padini brežuljka i park šume bile su vijugave staze s odmorištima i klupama koje nisu sačuvane.

Perivoj oko dvorca koji je recentno preuređen, potrebno je očuvati i održavati kao zelenu zonu s mogućim novim načinom oblikovanja i novim sadržajima koji su usklađeni s karakterom prostora.

Očuvanje zelene zone ili parterno uređenje bez nove izgradnje, sve usklađeno s karakterom prostora (prema konzervatorskim smjernicama nadležnog konzervatorskog odjela).

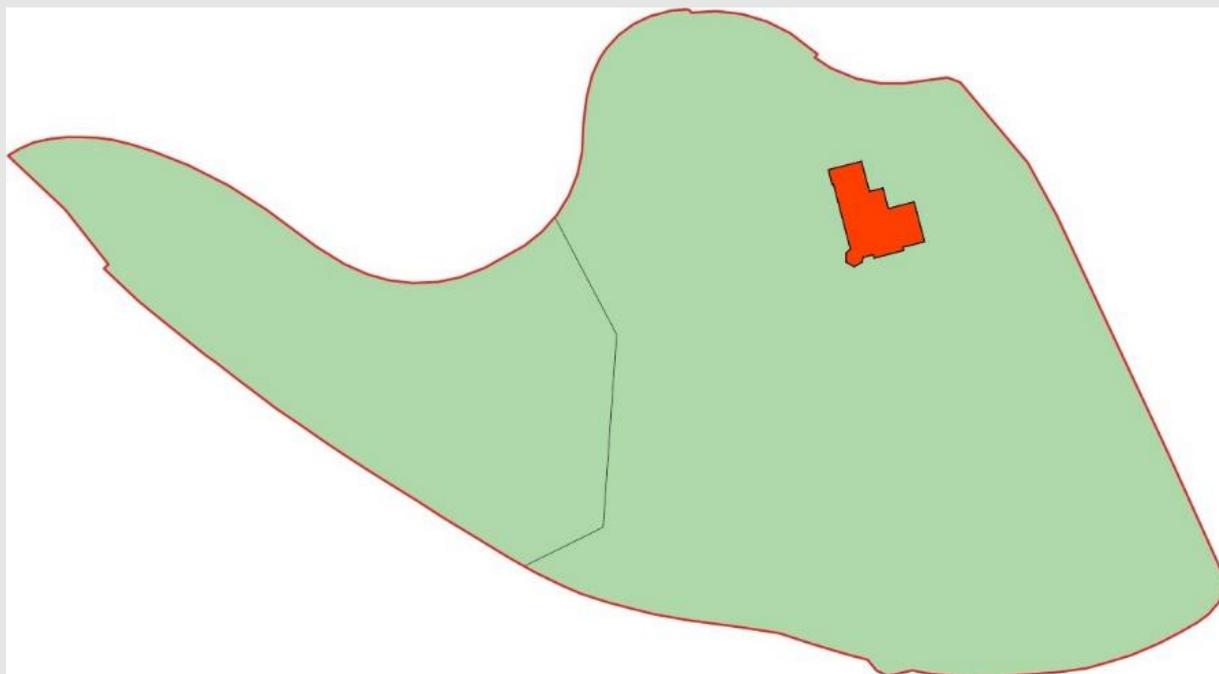
DVORAC

D2

Primjena konzervatorskih metoda (održavanje, sanacija, konzervacija, restauracija, restitucija, rekonstrukcija) u očuvanju volumena, artikulacije i oblikovanja pročelja, prostornog ustroja, konstruktivnih elemenata i sačuvanih dijelova opreme interijera. Moguće su određene intervencije u interijeru s ciljem zadovoljavanja nove funkcije.

PERIVOJ

P3
