# CABUNA

## 1. OPĆI I ADMINISTRATIVNI PODACI

| Naziv | Dvorac Janković |

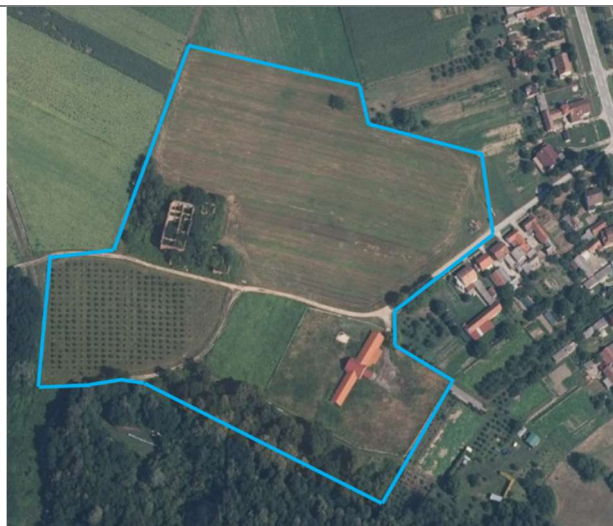
Povijesni katastar iz 1928. g.; zona zaštite na DOF podlozi

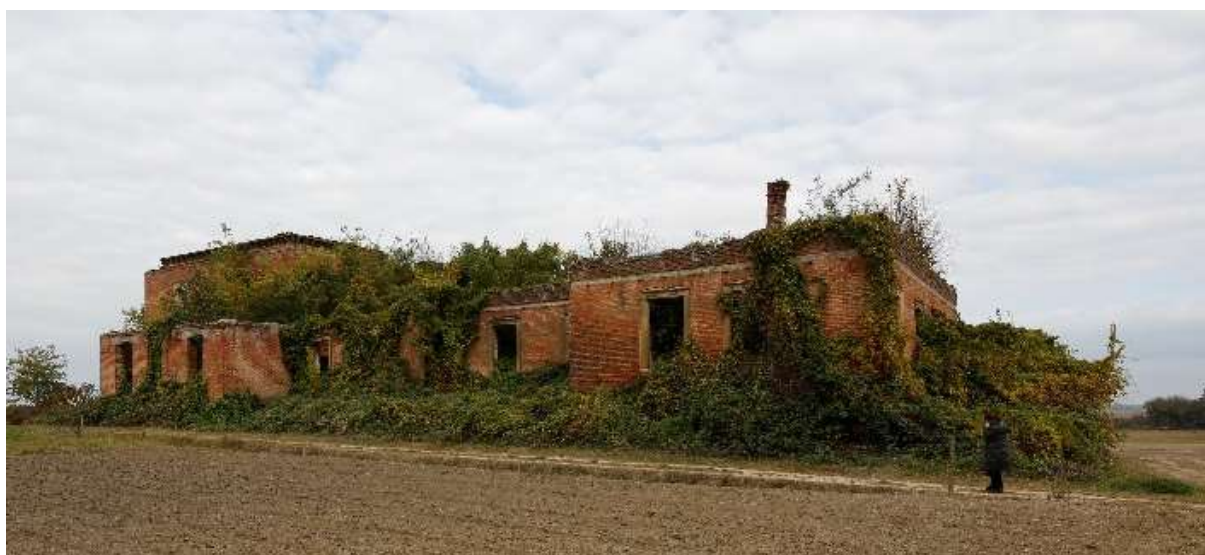
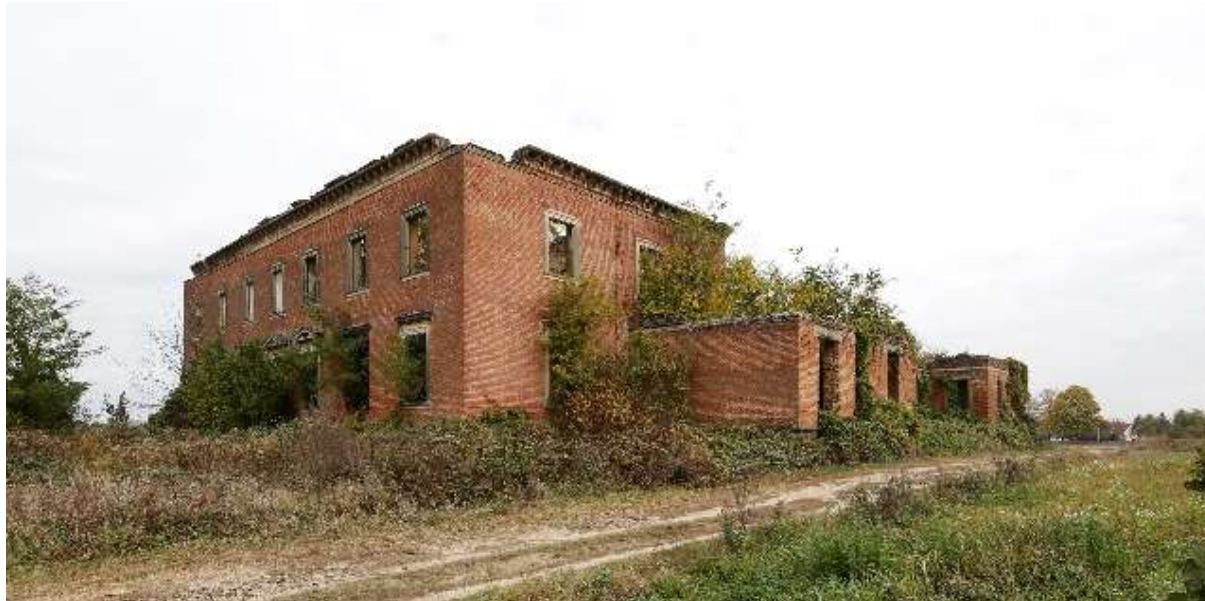
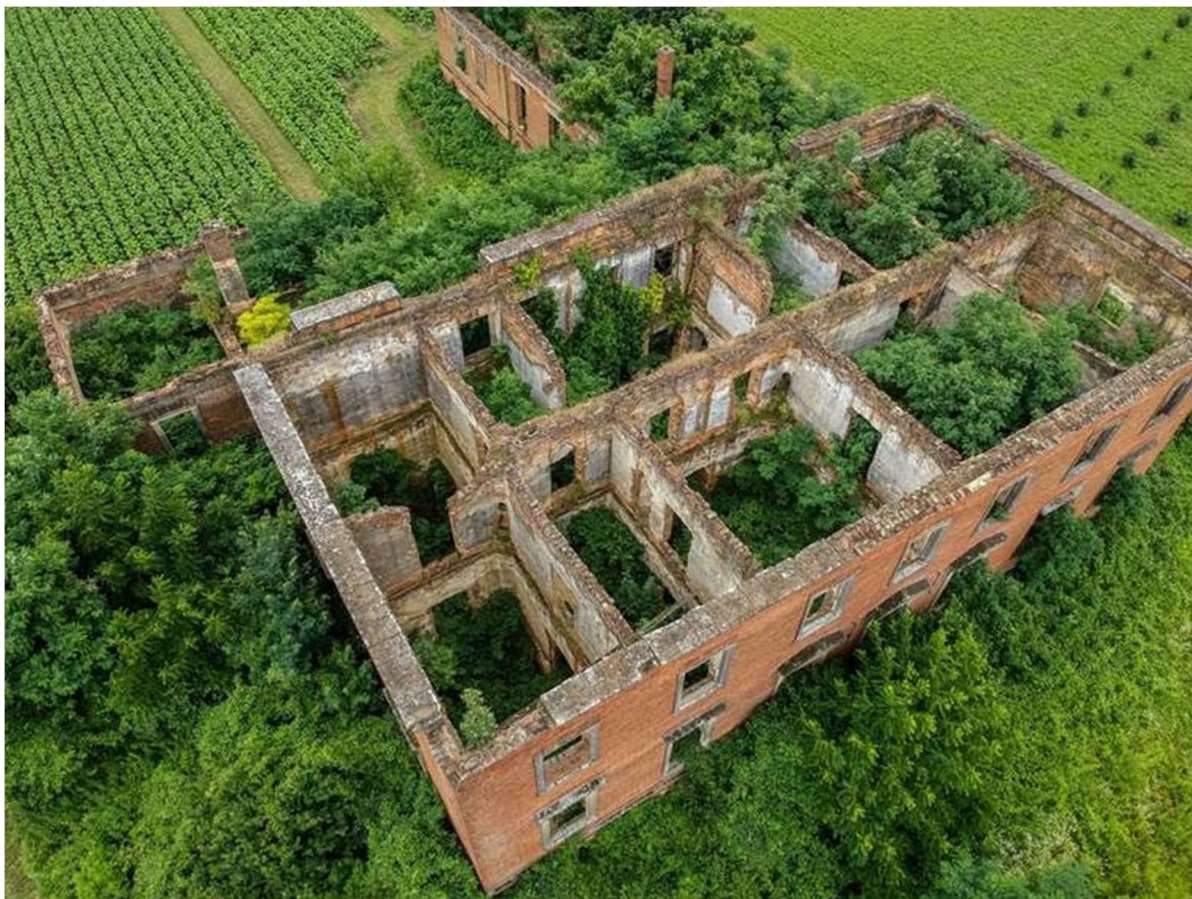
Višekrilni dvorac razvedena tlocrta sastojao se od jednokatnog zapadnog krila pravokutne tlocrtne forme i prizemnih aneksa, kojima je je bilo definirano središnje pravokutno dvorište. Usprkos urušenim međukatnim konstrukcijama glavnoga krila, čitljiv je raspored prostorija obiju etaža. Duž zapadnog perimetralnog zida nizale su se reprezentativne, anfiladno povezane prostorije s pogledom na perivoj, dok je u stražnjem dijelu s orijentacijom na dvorište bilo predvorje sa stubištem i ostalim prostorijama. Kako danas od prizemnih krila dvorca postoje samo dijelovi perimetralnih zidova, njihov prostorni koncept je nepoznat. Sva su pročelja bila artikulirana ujednačenim ritmom relativno velikih pravokutnih prozora uz koje je koncentrirana arhitektonska plastika klasične provenijencije u vidu profiliranih prozorskih okvira, nadstrešnica i trokutnih zabata. Potkrovnji vijenac glavnog katnog krila podržavao je gusti niz konzola. Pročeljne plohe nisu bile žbukane.

Dvorac je u ruševnom stanju, u potpunosti bez krovista, međukatnih konstrukcija i elemenata interijerskog uređenja. Kod glavnog krila mjestimice nedostaju dijelovi perimetralnih zidova, no arhitektonska plastika prozora i zaključnog vijenca na južnom i zapadnom pročelju fragmentarno je još uvijek očuvana. Prizemna krila većim su dijelom srušena.
