JAKOVLJE

1. OPĆI I ADMINISTRATIVNI PODACI

2. SMJEŠTAJ, ORGANIZACIJA I SASTAVNICE CJELINE

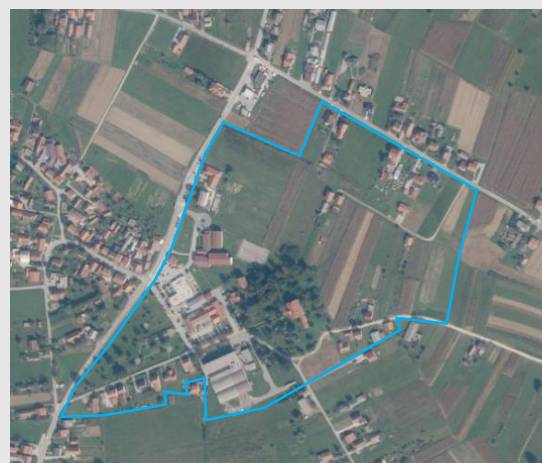
Povijesni katastar imanja iz 1860. godine, zona zaštite na DOF podlozi

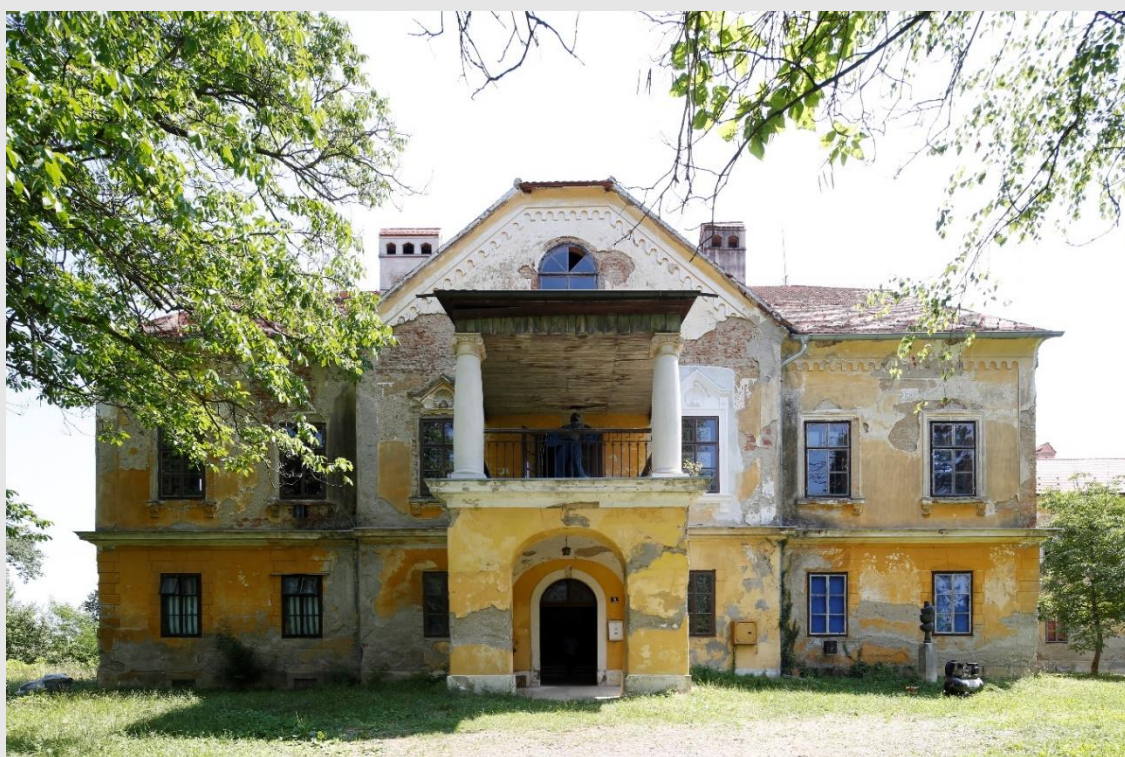
Od nekada trokrilne simetrično koncipirane cjeline danas postoje dva krila – središnje glavno i južno bočno, oba jednokatna s tim da glavno dominira tlocrtnim dimenzijama, visinom i dekorativnim sustavom u odnosu na bočno krilo koje je niže, znatno uže i bez dekorativne arhitektonske plastike. Jednako je bilo oblikovano i sjeverno bočno krilo koje je zbog oštećenja recentno uklonjeno. Altana pred glavnim ulazom u dvorac ima terasu s nadstrešnicom koju podržavaju toskanski stupovi, a vezana je za središnju prostoriju katne etaže.

Prostorni koncept glavnog krila (prvobitno barokna kurija) temelji se na trodijelnoj simetričnoj podjeli u prizemlju i katu. Prizemlje je određeno središnjim ulaznim prostorom iz kojeg se pristupa stubištu T tlocrta u osi glavnog ulaza, dok su obostrano po tri veće prostorije. Kat je organiziran na uobičajen način sa središnjom dvoranom, tlocrtno većom od ostalih, koja ima izlaz na terasu (altana) i amfiladno je povezana s dvije bočne prostorije. U stražnjem dijelu, u širini glavne dvorane je stubišni prostor, a obostrano po dvije prostorije. Podrumske prostorije svođene su bačvastim svodovima sa susvodnicama kao i prostorije prizemlja, dok su katne prostorije zaključene drvenim stropovima. U prostorijama bočnog krila nalaze se koritasti svodovi.

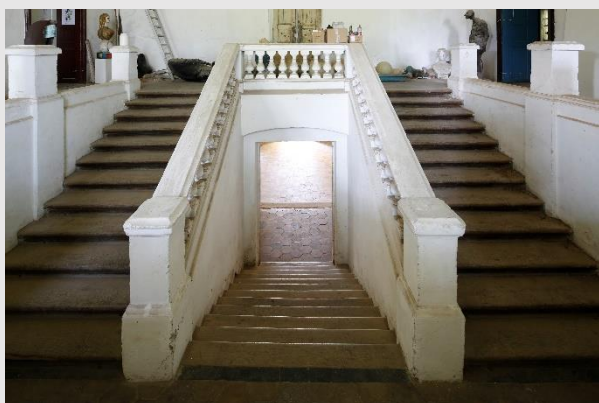
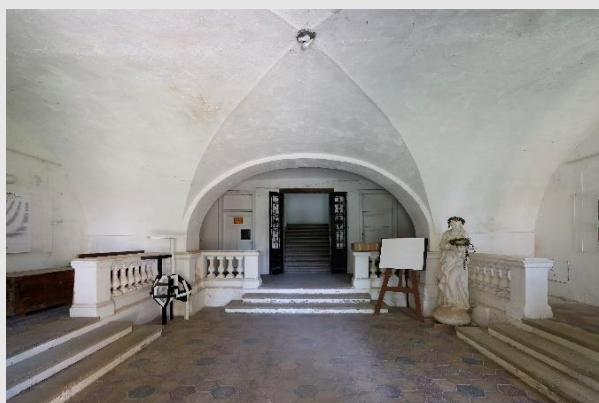
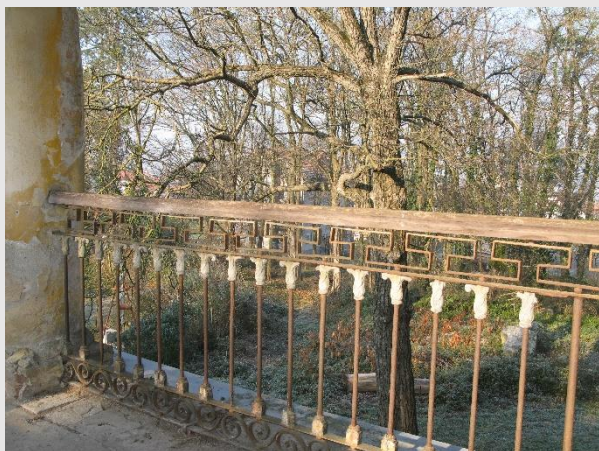
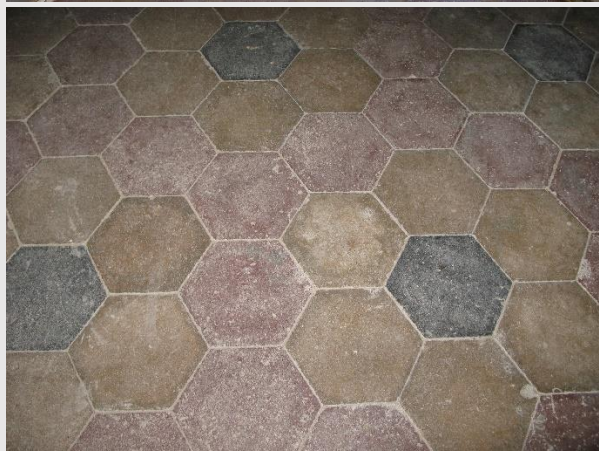
Glavnim pročeljem središnjeg krila dominira altana s lučno rastvorenom jednotravejnom bazom nad kojom je balkon s kovanoželeznom ogradom i dva stupa naglašena entazisa koji podržavaju jednostrešni krov. Pročelna je ploha artikulirana sa sedam prozorskih osi od kojih su tri grupirane unutar središnjeg, zabatno zaključenog rizalita. Oko prozora koncentrirana je historicistička dekoracija industrijski proizvedena u terakoti (rastvorene školjke, vegetabilni akroteriji, konzole s akantom itd.) Južno pročelje bočnog krila artikulirano je ujednačenim ritmom prozorskih osi, dok su prozori stražnjega pročelja zazidani. Arhitektonska plastika svedena je na glatke prozorske okvire i potkrovni holkelni vijenac. U interijeru se nalaze dijelom očuvani elementi interijerske opreme - keramične pločice s kraja 19. stoljeća u ulaznom prostoru prizemlja, na stubištu i stubišnom prostoru kata, balustradne ograde u ulaznom prostoru i na stubištu, željezna vrata stubišta s gitrama i historicističkim ornamentima. U središnjoj prostoriji kata kao i u bočnim katnim prostorijama nalaze se očuvani zidni oslici iz 18. i 19. stoljeća ispod recentnih slojeva žbuke i boje.

Središnje glavno i južno bočno krilo obnavljat će se primjenom konzervatorskih metoda (održavanje, sanacija, konzervacija, restauracija, restitucija, rekonstrukcija) u očuvanju volumena, artikulacije i oblikovanja pročelja, prostornog ustroja, konstruktivnih elemenata i sačuvanih dijelova opreme (vratna stolarija, podne obloge, balustradne ograde stubišta, zidni oslici itd.). Moguće su određene intervencije u interijeru s ciljem zadovoljavanja nove funkcije.
