# JASTREBARSKO

## 1. OPĆI I ADMINISTRATIVNI PODACI

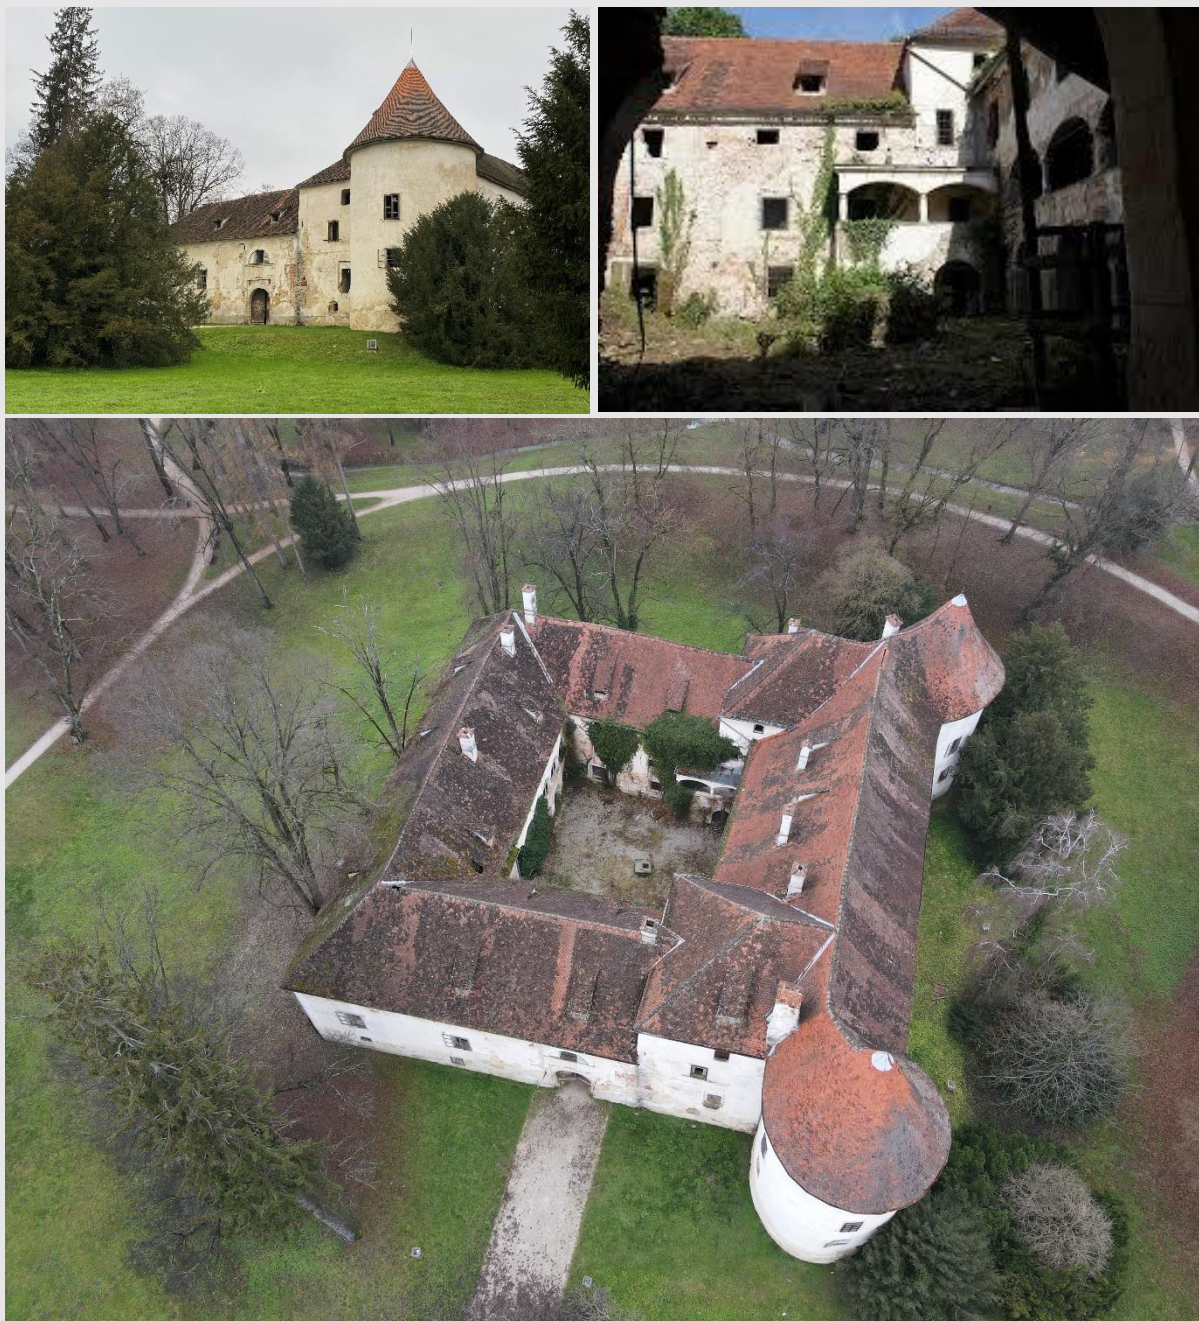
Četverokrilni jednokatni dvorac ima dvije očuvane ugaone cilindrične kule, dok su preostale dvije očuvane samo u arheološkom sloju. Krila zaključuju dvostrešna krovništa, a kule imaju uobičajena krovništa stožasta oblika. Prostorni koncept temelji se na nizovima prostorija duž vanjskih perimetralnih zidova, koje unutar sjevernog i južnog krila prate arkadno rastvoreni hodnici s orijentacijom na dvorište. Vertikalna komunikacija odvija se unutarnjim i vanjskim stubištima. Naime, unutar istočnog i zapadnog

krila nalazi se po jedno stubište, dok se uz dvorišna pročelja istočnog i zapadnog krila pružaju vanjska stubišta (sva izvorna stubišta srušena). Nad istočnim i sjevernim krilom u 19. stoljeću je dograđen drugi kat gdje se ponavlja prostorna koncepcija donjih etaža. Podrumske prostorije svodene su bačvastim svodovima sa susvodnicama, prostorije prizemlja križno -bačvastim svodovima i bačvasti svodovi sa susvodnicama (ranije drveni grednici), prostorije prvog kata križno-bačvastim svodovima, češkim svodovima i drvenim grednicima, a prostorije drugoga kata drvenim grednicima. Arkadne hodnike zaključuju križno-bačvasti svodovi.

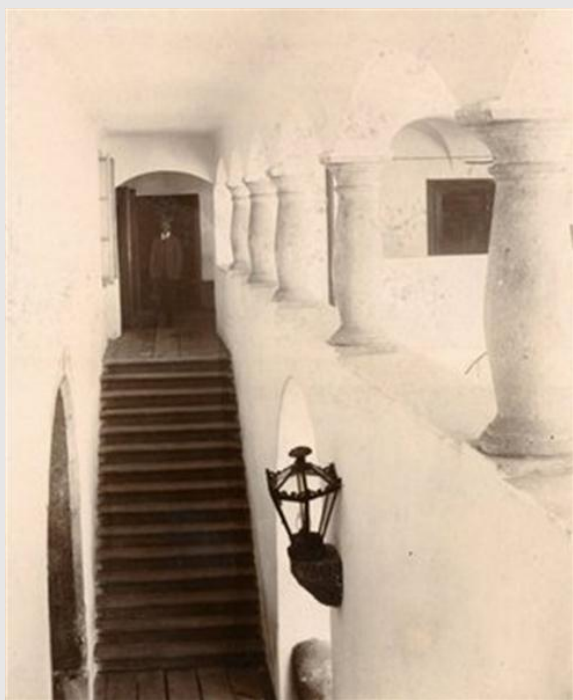
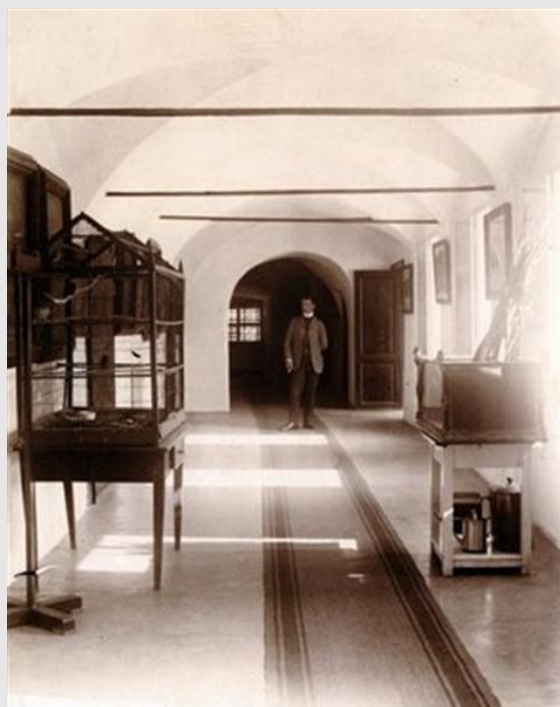
Glavno južno pročelje koje je većim dijelom jednokatno, a u rubnom istočnom dijelu dvokatno, artikulirano je nepravilno razmještenim pravokutnim prozorima različitih formata. Dominira kameni

portal upisanog polukružnog zaključka iznad kojeg je maleni prozor izmijenjen intervencijom 19. stoljeća kada se na tom mjestu uvodi luneta. Bočno od portala je ugrađena kamena ploča s grbom obitelji Erdödy. Ostala pročelja su artikulirana nizovima pravokutnih prozora u nepravilnom ritmu. Dominiraju zaglađene žbukane plohe, a od arhitektonske plastike korišteni su samo glatki prozorski okviri i zaključni holkeli. Sačuvana su izvorna vrata glavnog portala sastavljena od metalnih ploča vezanih zakovicama.

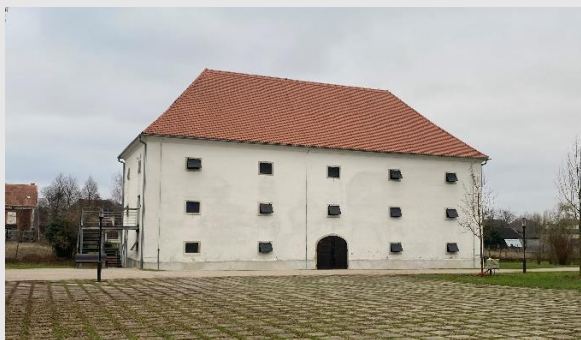
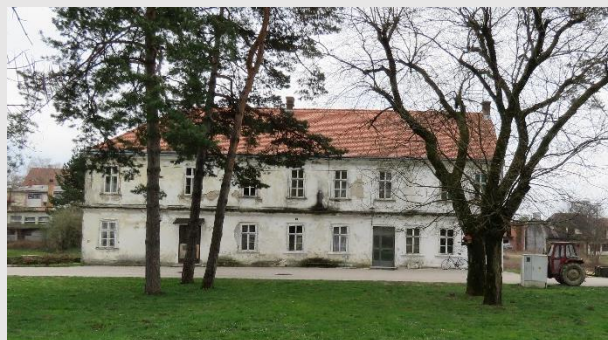
Zgrada žitnice s polu-ukopanim podrumom i dvije gornje etaže ima tlocrtnu formu izduljena pravokutnika. Zaključena je visokim četverostrešnim krovom prekrivenim biber crijepom. Podrum je svođen s deset jarmova čeških svodova širokog raspona. Međustropna konstrukcija dviju gornjih etaža je drveni grednik sa središnjom uzdužnom gredom koju podupiru četiri drvena stupa na svakoj etaži, iznad zidanih stupova koji nose svodove podruma. Osobitost gornjih etaža je način zračenja prostora sistemom odzračnika koji se sastoji od dva para povezanih niša. Pročelja su glatko žbukana, zaključena holkelom, rastvorena ujednačenim ritmom pravokutnih prozorskih otvora kamenih okvira. Istraživanjima su utvrđene tri građevne faze od kojih je dominantna ona iz druge polovice 18. stoljeća

Jednokatnica izduljene pravokutne osnove i četverostrešnog krovišta. Razdjelnim vijencem ima odijeljenu prizemnu od katne zone. Pročelja su rastvorena ujednačenim ritmom pravokutni prozorskih otvora prizemlja i kata. Arhitektonska plastika historicističke je provenijencije. I danas je u stambenoj funkciji.

Žitnica se obnavlja konzervatorskim metodama (održavanje, sanacija, konzervacija, restauracija, restitucija, rekonstrukcija) u očuvanju volumena, artikulacije pročelja, prostornog ustroja i konstruktivnih elemenata. Moguće su određene intervencije u interijeru s ciljem zadovoljavanja nove funkcije.

Pomoćna stambena zgrada obnavljat će se primjenom konzervatorskih metoda (sanacija, konzervacija, restauracija, restitucija, rekonstrukcija) u očuvanju volumena i artikulacije pročelja. Unutarnji prostor je moguće prilagoditi potrebama nove namjene.

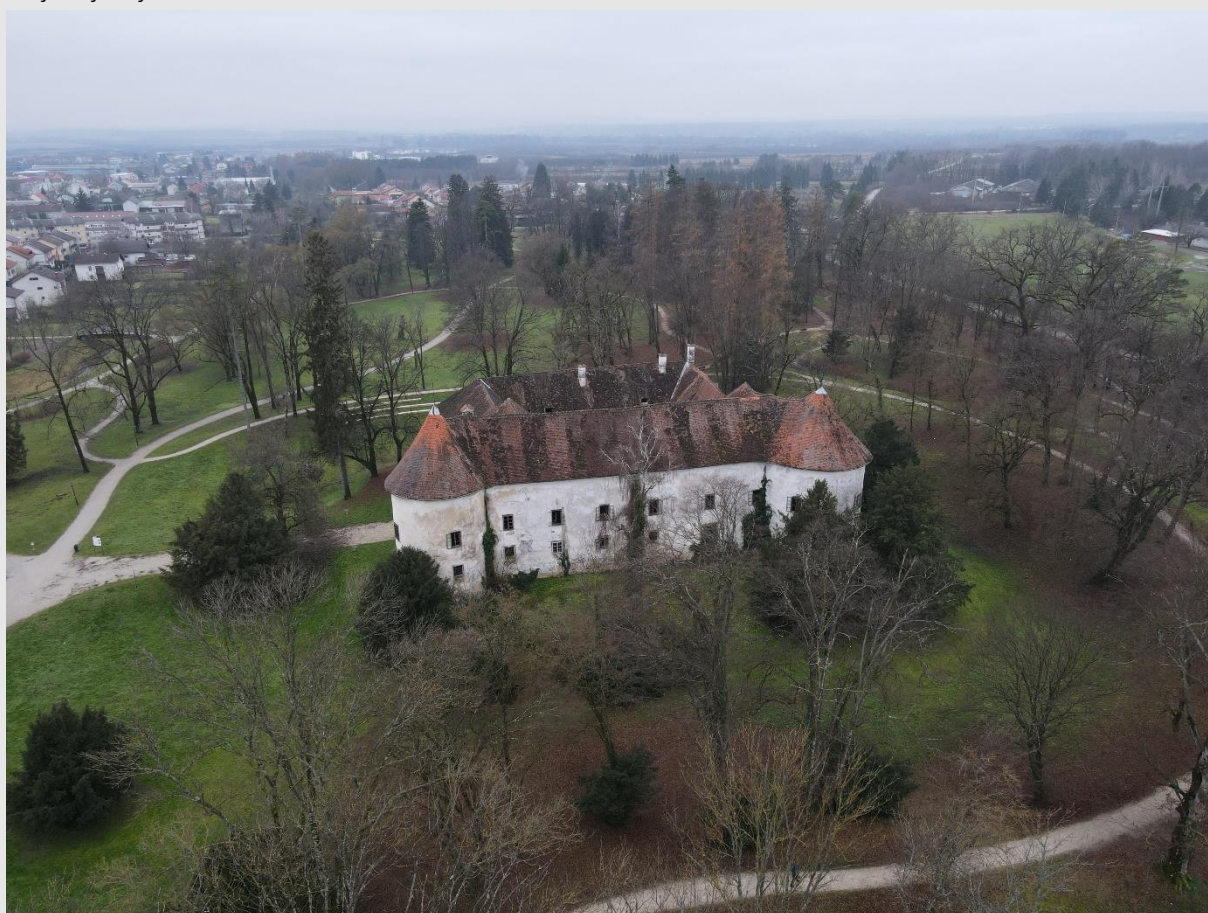
Perivoj engleskog tipa okružuje dvorac s opkopima zauzimajući cijelu površinu nekadašnjeg imanja. U sjeverozapadnom uglu nalazi se ribnjak okružen visokim stablima bjelogorice dok je preostali prostor artikuliran vijugavim stazama i grupama visokog i nižeg zelenila. Recentno je u potpunosti uređen uključujući jezero i sve mostove.

Obavezno je očuvanje opkopa koji uokviruje dvorac kao i perivojne matrice s mogućim uvođenjem odgovarajućeg novog biljnog fonda i opreme.

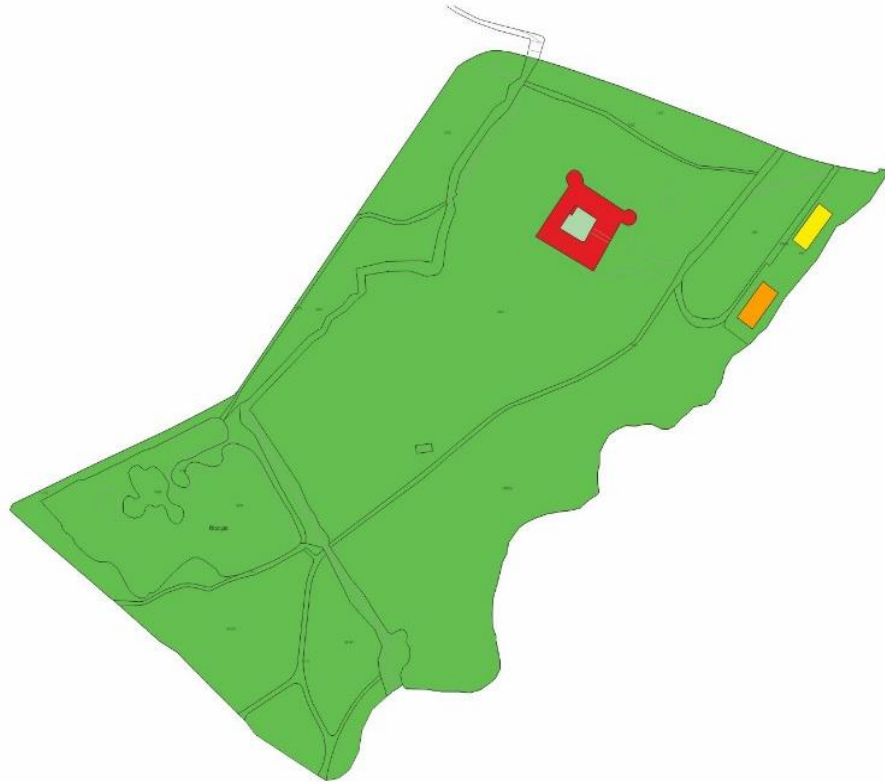
- D2 ■ Primjena konzervatorskih metoda (održavanje, sanacija, konzervacija, restauracija, restitucija, rekonstrukcija) u očuvanju volumena, artikulacije i oblikovanja pročelja, prostornog ustroja, konstruktivnih elemenata i sačuvanih dijelova opreme interijera. Moguće su određene intervencije u interijeru s ciljem zadovoljavanja nove funkcije. Sve navedeno izvodi se u skladu s detaljnijim konzervatorskim smjernicama koje će se izdati na temelju konzervatorsko-restauratorskih istraživanja koje je prethodno potrebno provesti.

- G1 ■ Primjena konzervatorskih metoda (održavanje, sanacija, konzervacija, restauracija, restitucija, rekonstrukcija) u očuvanju volumena, artikulacije pročelja, prostornog ustroja i konstruktivnih elemenata. Moguće su određene intervencije u interijeru s ciljem zadovoljavanja nove funkcije. Sve se izvodi u skladu s detaljnijim konzervatorskim smjernicama koje će se izdati na temelju konzervatorsko-restauratorskih istraživanja koje je potrebno provesti.
- G2 ■ Primjena konzervatorskih metoda (sanacija, konzervacija, restauracija, restitucija, rekonstrukcija) u očuvanju volumena te artikulacije i oblikovanja pročelja. Unutarnji prostor je moguće prilagoditi potrebama nove namjene. Sve navedeno izvodi se u skladu s detaljnijim konzervatorskim smjernicama koje će se izdati na temelju konzervatorsko-restauratorskih istraživanja koje je prethodno potrebno provesti.

- K2 ■ Očuvanje ili rekonstrukcija matrice s mogućim uvođenjem novog biljnog fonda i opreme. Sve navedeno izvodi se u skladu s detaljnijim konzervatorskim smjernicama koje će se izdati na temelju studije perivoja koju je prethodno potrebno izraditi.
