KERESTINEC

1. OPĆI I ADMINISTRATIVNI PODACI

2.1. DVORAC

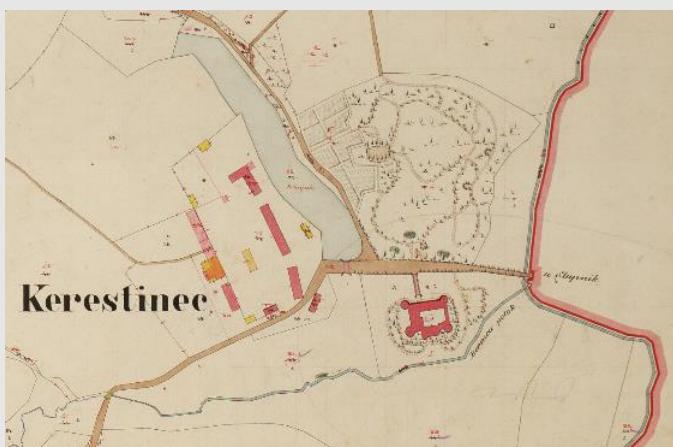
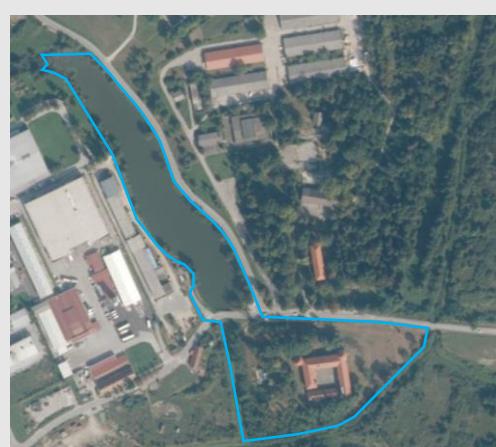
Povijesni katastar imanja iz 1860. godine, zona zaštite na DOF podlozi:

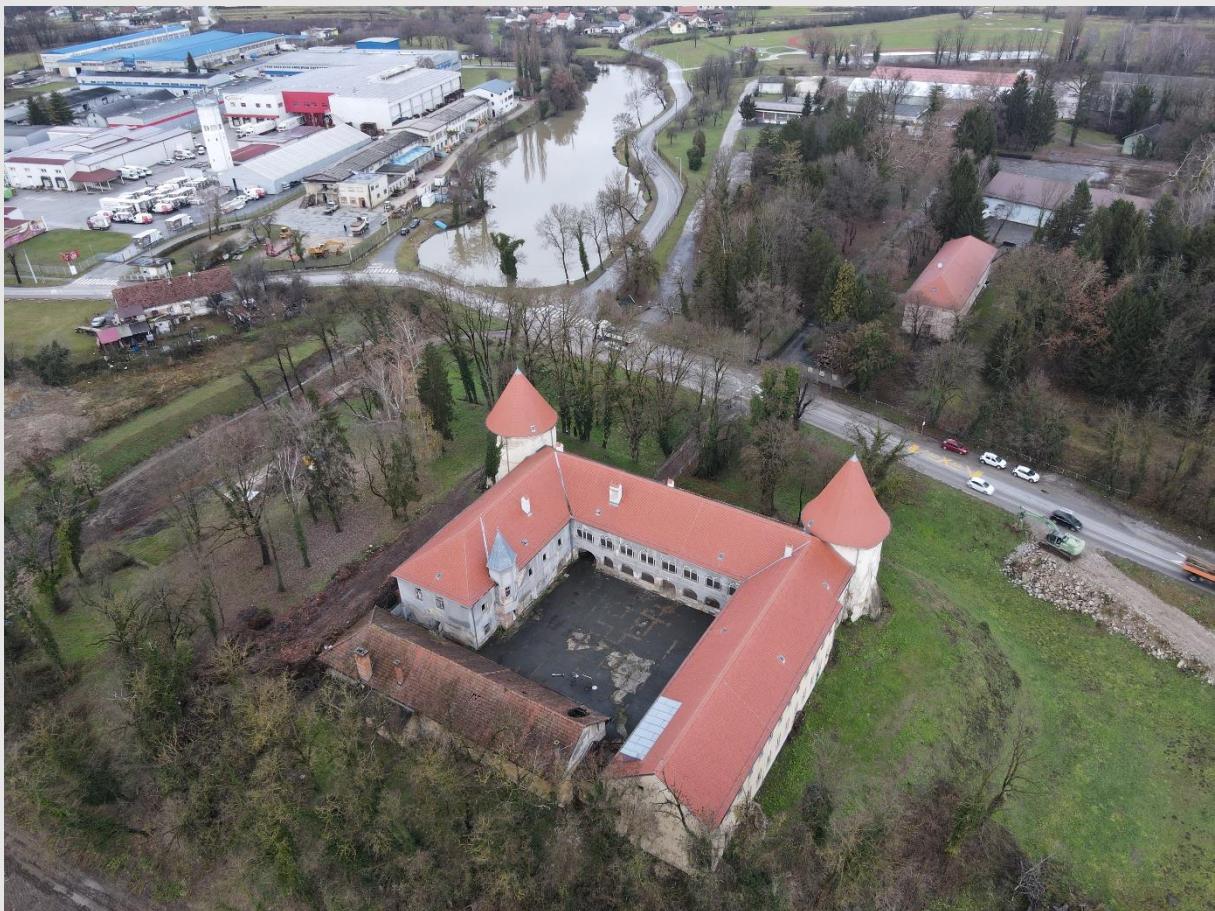
Dvorac je konstruktivno u relativno dobrom stanju uz mjestimična oštećenja stropova i svodova. Sva krovišta su obnovljena 2011. godine. Prozorsku stolariju na dvama povijesnim krilima, koja potječe s

početka 20. stoljeća, moguće je obnavljati, dok je dio u potpunosti uništen. Očuvana je kompletna barokna žbuka s arhitektonskom plastikom i dekorativnim elementima na pročeljima obiju kula, na dvorišnom pročelju sjevernog krila, a glavni portal koji je također očuvan potječe iz istog vremena. Na pročelju sjevernog krila očuvana je žbuka s arhitektonskom plastikom iz vremena obnove nakon potresa 1880. godine. Nakon Drugog svjetskog rata do 1990. dvorac je u vlasništvu JNA koja ga obnavlja, odnosno neprimjerenim zahvatima učvršćuje i prilagođava svojim potrebama. Iz tog vremena potječe prizemnica na južnoj strani kojom je integriran uzdužni unutarnji zid južnog povijesnog krila.

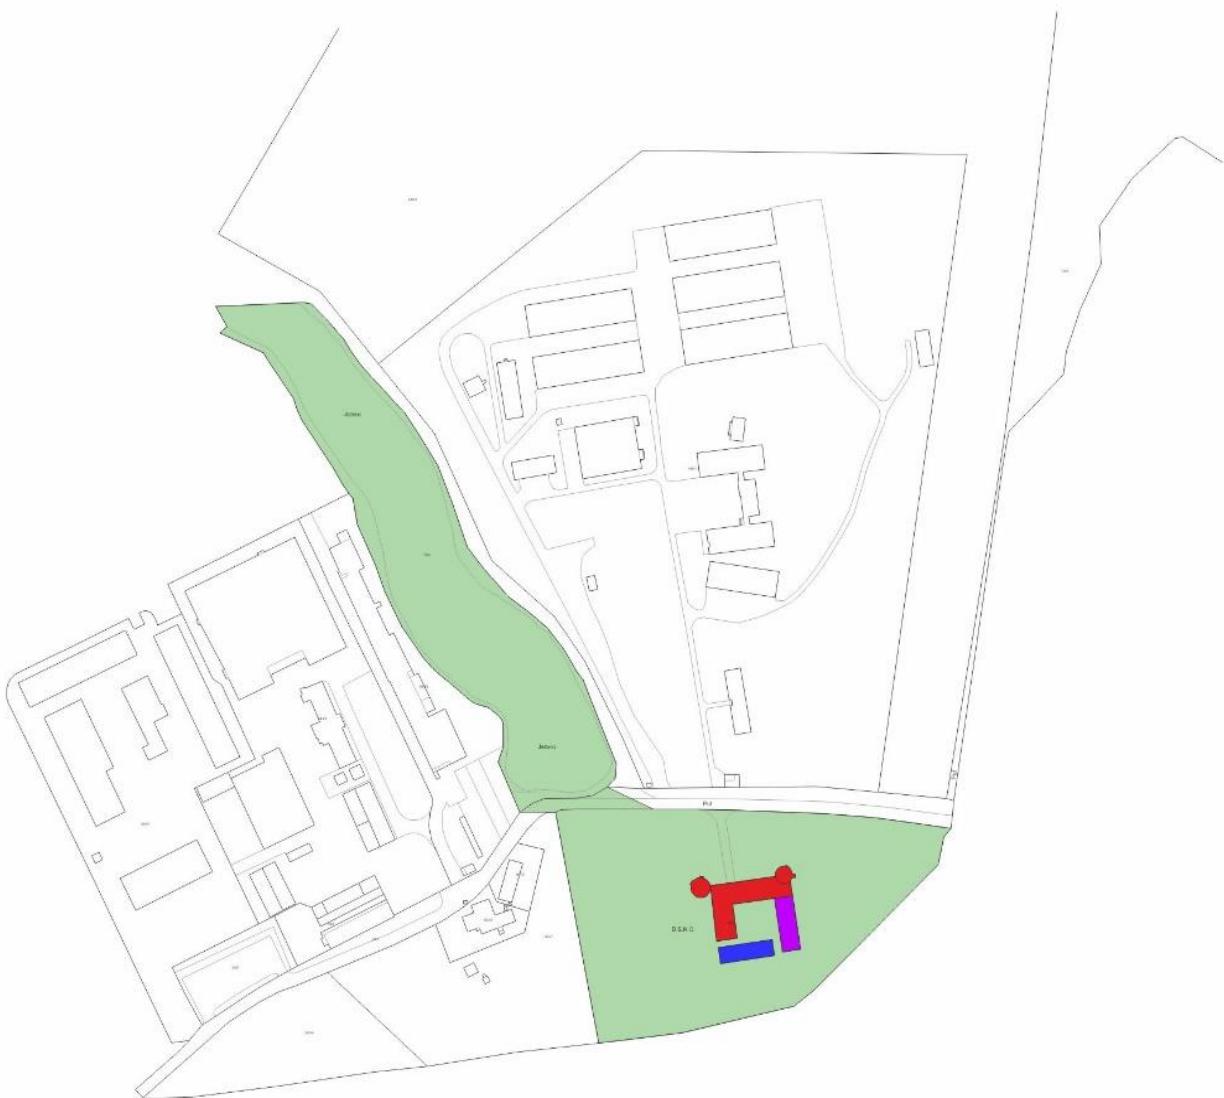
DVORAC

D2 Primjena konzervatorskih metoda (održavanje, sanacija, konzervacija, restauracija, restitucija, rekonstrukcija) u očuvanju volumena, artikulacije i oblikovanja pročelja, prostornog ustroja, konstruktivnih elemenata i sačuvanih dijelova opreme interijera. Moguće su odredene intervencije u interijeru s ciljem zadovoljavanja nove funkcije. Sve navedeno izvodi se u skladu s detaljnijim konzervatorskim smjernicama koje će se izdati na temelju konzervatorsko-restauratorskih istraživanja koje je prethodno potrebno provesti.

D3 Primjena konzervatorskih metoda (sanacija, konzervacija, restauracija, restitucija, rekonstrukcija) u očuvanju volumena te artikulacije i oblikovanja pročelja. Unutarnji prostor je moguće prilagoditi potrebama nove namjene. Sve navedeno izvodi se u skladu s detaljnijim konzervatorskim smjernicama koje će se izdati na temelju konzervatorsko-restauratorskih istraživanja koje je prethodno potrebno provesti.

D4 Nova izgradnja u smislu faksimila povijesne zgrade (ukoliko postoji dokumentacija ili drugi materijalni izvori informacija na temelju kojih je moguće izvesti faksimil) ili suvremenog oblikovanja u osnovnim gabaritima povijesne zgrade koja se nalazila na tom mjestu. Sve navedeno izvodi se u skladu s detaljnijim konzervatorskim smjernicama koje će se izdati na temelju konzervatorsko-restauratorskih istraživanja koje je prethodno potrebno provesti.

PERIVOJ

K3 Očuvanje zelene zone ili parterni uređenje bez nove izgradnje, sve uskladeno s karakterom prostora (prema konzervatorskim smjernicama nadležnog konzervatorskog odjela).
