LUŽNICA

1. OPĆI I ADMINISTRATIVNI PODACI OPĆI I ADMINISTRATIVNI PODACI

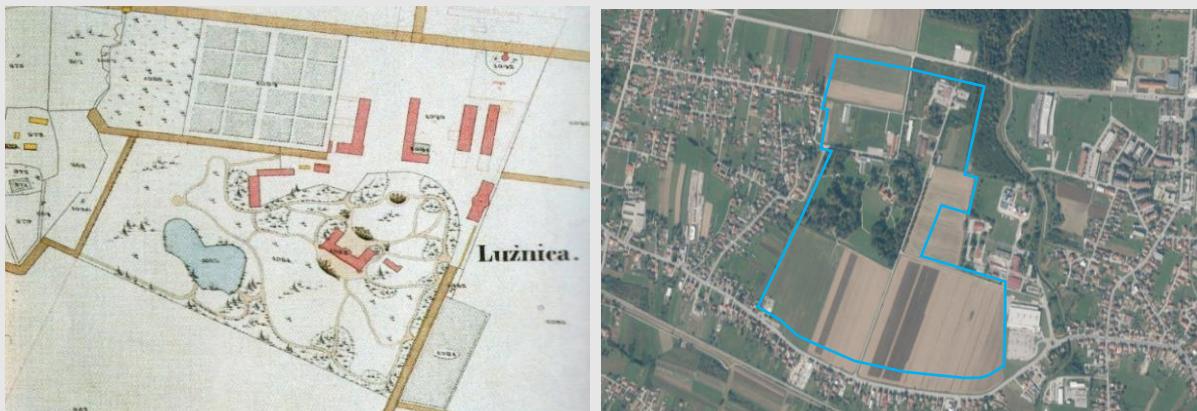
Povijesni katastar imanja iz 1862. godine, zona zaštite na DOF podlozi

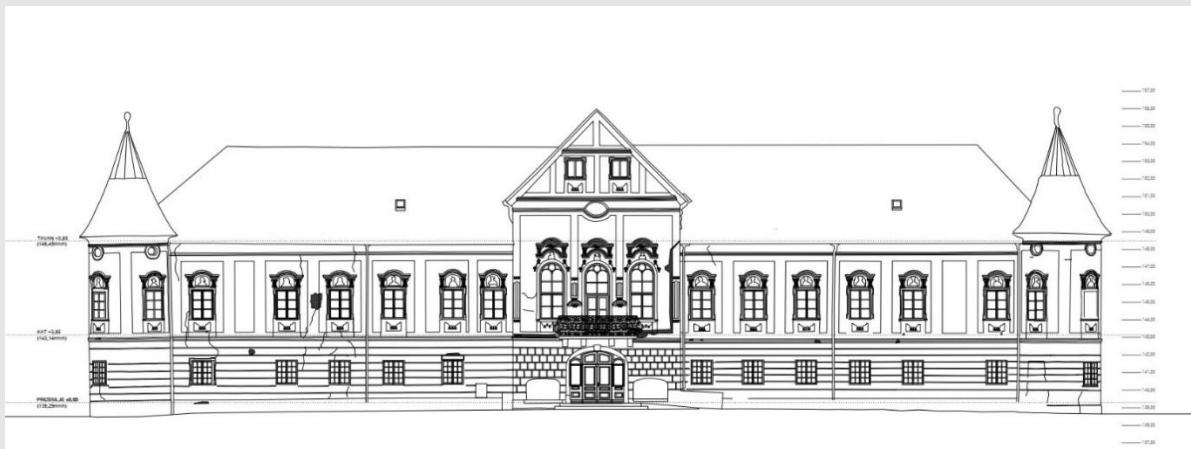
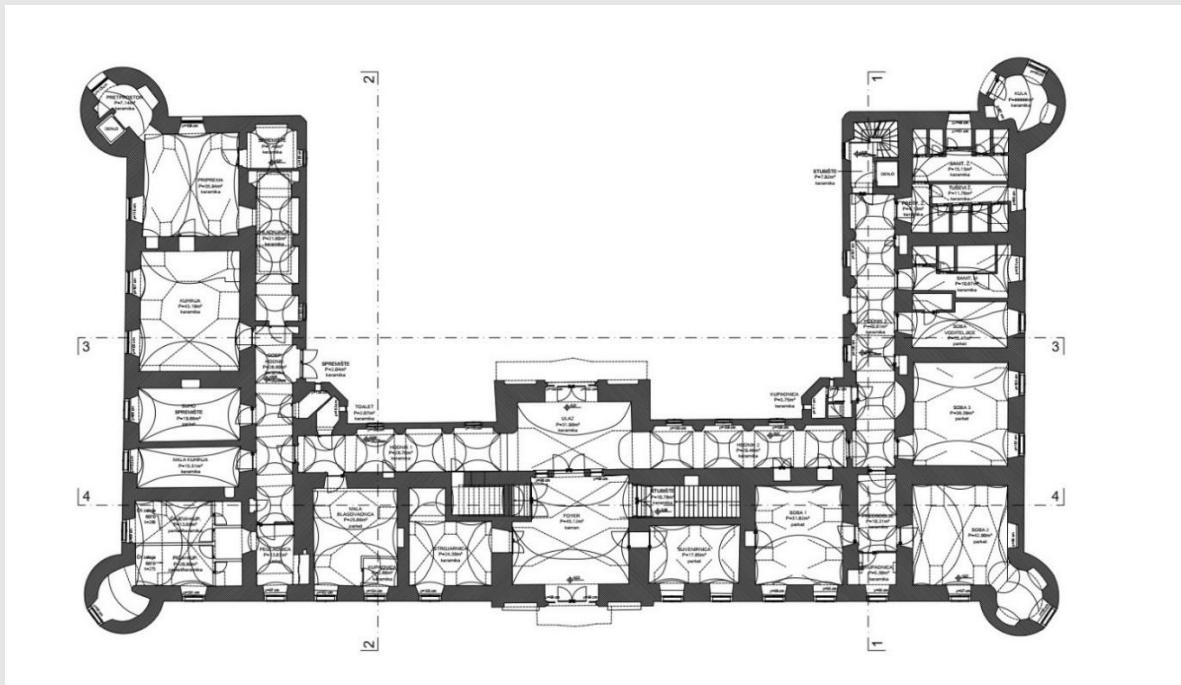
Trokrilni jednokatni dvorac ima četiri ugaone cilindrične kule. Središnje krilo istaknuto je rizalitnim istakom zabatnog zaključka na glavnem i dvorišnom pročelju što ističe aksijalnost kompozicije. Krila zaključuju dvostrešna krovišta razlomljena rizalitima i njihovim krovištem, dok kule imaju uobičajena krovišta stožasta oblika. U prostornoj organizaciji primijenjen je tradicionalni koncept nizanja anfiladno povezanih prostorija duž vanjskih perimetralnih zidova, koje prate hodnici s orientacijom na dvorište. Unutar glavnog krila smještena je reprezentativna dvorana koja se proteže cijelom njegovom dubinom, od prednjeg do stražnjeg pročelja te je na obje strane rastvorena po trima otvorima rizalitne zone. Istaknuta je, dakle, dimenzijama i formom tlocrta, ali i vertikalnom mjerom što se odrazilo na karakter volumena dvorca. Vertikalna komunikacija odvija se jednokrilnim drvenim stubištem koje povezuje prizemlje i kat, dok se posebnim stubištem iz ulazne veže spušta u podrumsku etažu. Na rubu katne etaže zapadnog krila nalazi se dvorska kapela s baroknim oltarom. Na spojevima glavnog i bočnih krila prigrađene su kulice sredinom 19. stoljeća.

Dvorac je u vrlo dobrom stanju što se prije svega odnosi na konstrukciju i stanje interijera, dok je pročeljna žbuka dotrajala i oštećena vlagom. Pročelja s visoko očuvanim izvornim baroknim slojem žbuke i svih pripadajućih dekorativnih elemenata potrebno je obnoviti u skladu s konzervatorskim smjernicama.

Obzirom na visoku arhitektonsku i umjetničku vrijednost dvorac se obnavlja primjenom konzervatorskih metoda (održavanje, sanacija, konzervacija, restauracija, restitucija) u očuvanju volumena, artikulacije i oblikovanja pročelja, prostornog ustroja, konstruktivnih elemenata i opreme interijera. Moguće su minimalne intervencije u interijeru s ciljem zadovoljavanja nove funkcije. Obnavljaju se i prezentiraju elementi očuvane povjesne opreme (prozorska i vratna stolarija, ugradbeni ormari, kovano-željezne barokne vratnice stubišta, drvene ulazne stube, barokna kamera ograda i pod, kaljeve peći, zidni oslici itd.).

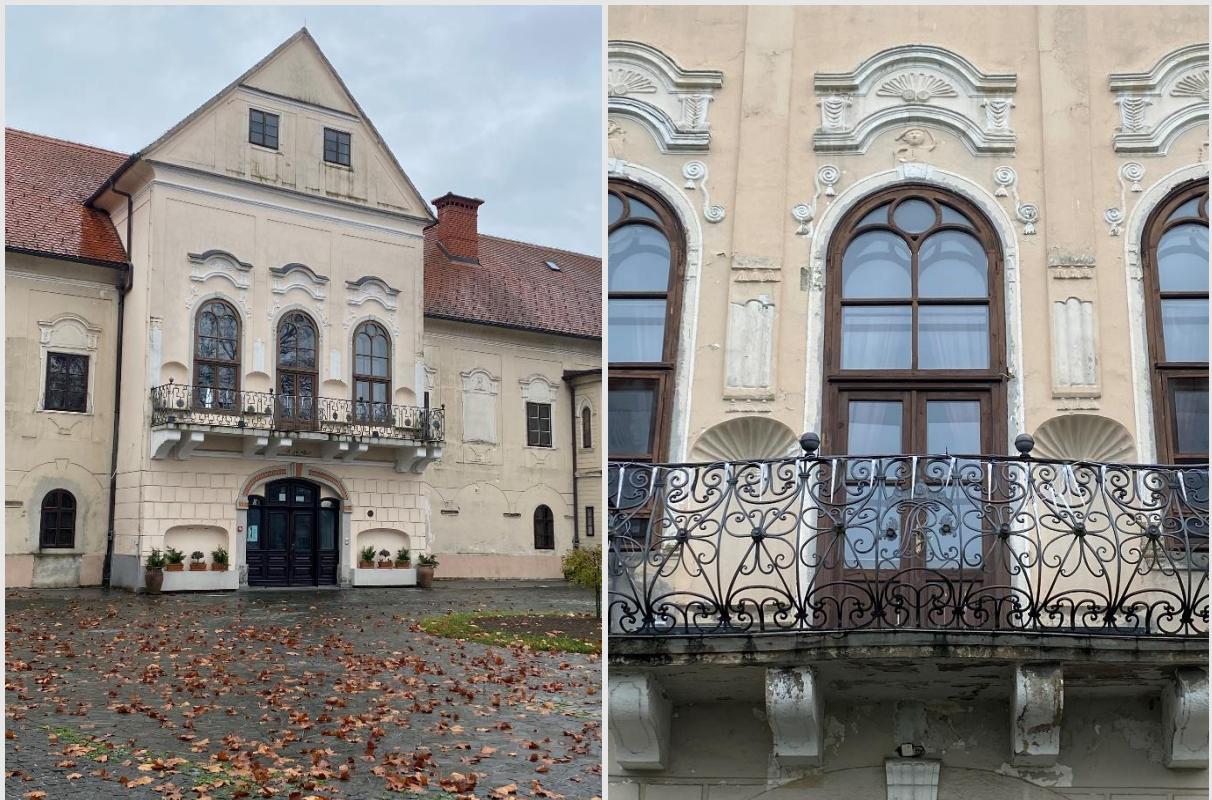
Prostorije podruma, koji se proteže u okviru gabarita južnog i istočnog krila, svođene su češkim svodovima. Hodnike prizemne i katne etaže zaključuju nizovi čeških svodova koje razdijeljuju glatke pojasnice, prostorije prizemlja završavaju križnim, a prostorije kata koritastim svodovima. Prizemne zone svih pročelja dvorca, uključujući kule, obuhvaćene su horizontalnim trakama u žbuci, dok su katne plohe glatkim trakama podijeljene na pravokutna prozorska polja. Središnja rizalitna zona, osim volumenom naglašena je balkonima (na glavnom pročelju s košarastom, a na dvorišnom pročelju klasicističkom kovanoželjeznom ogradom) i arhitektonskom plastikom u vidu dvostrukih zaobljenih prozorskih nadstrešnica, volutica, diskova, spirala itd. Zanimljivost i posebnu vrijednost pročeljnog oblikovanja predstavljaju ljudske glave, odnosno poprsja različitih likova koja su izvedena u plitkom reljefu, u žbuci, po jedan iznad svakog prozora katne etaže.

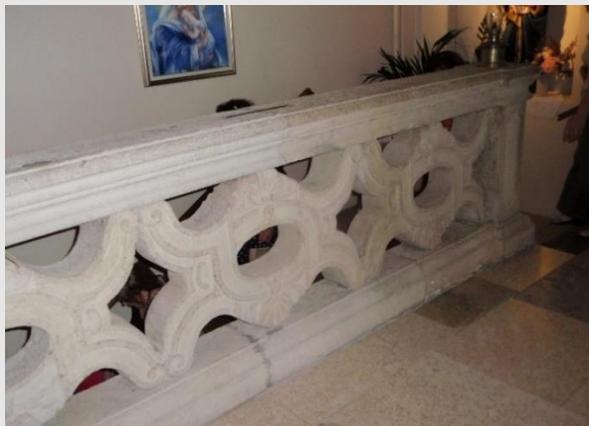
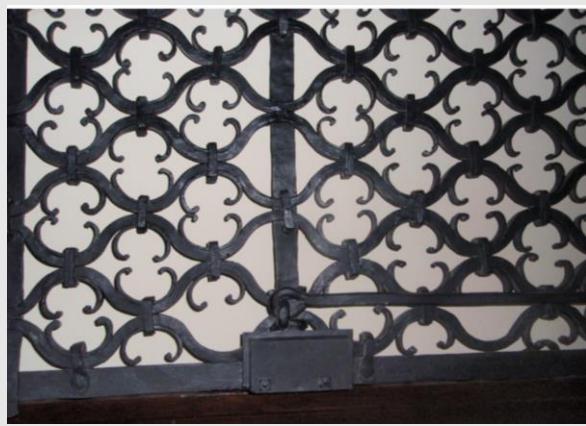
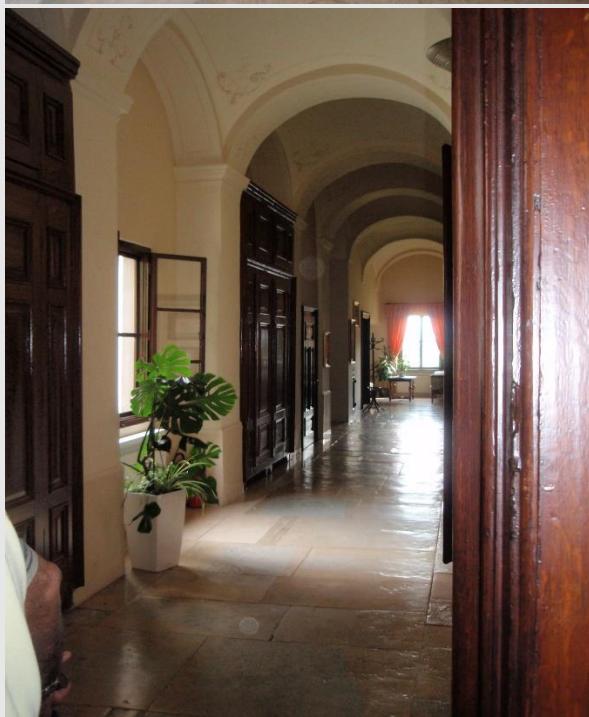
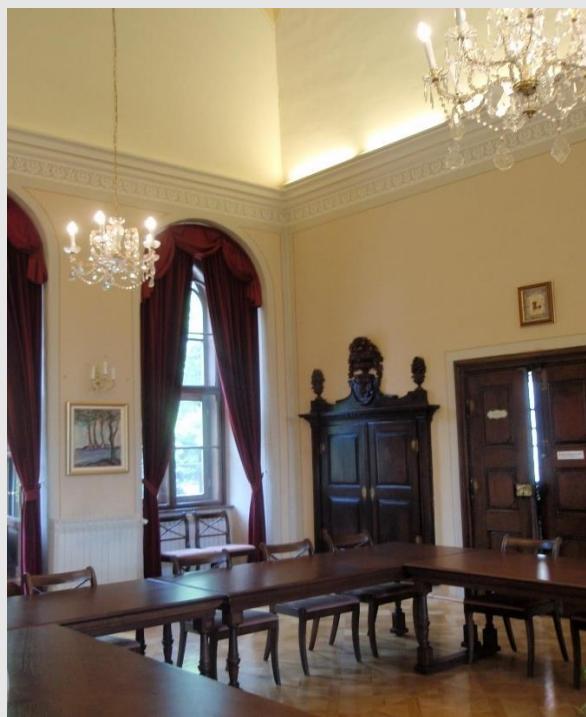
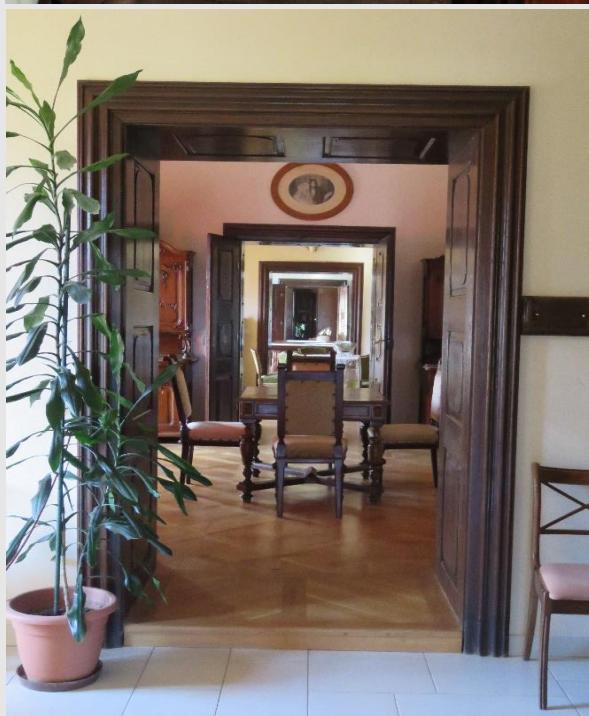
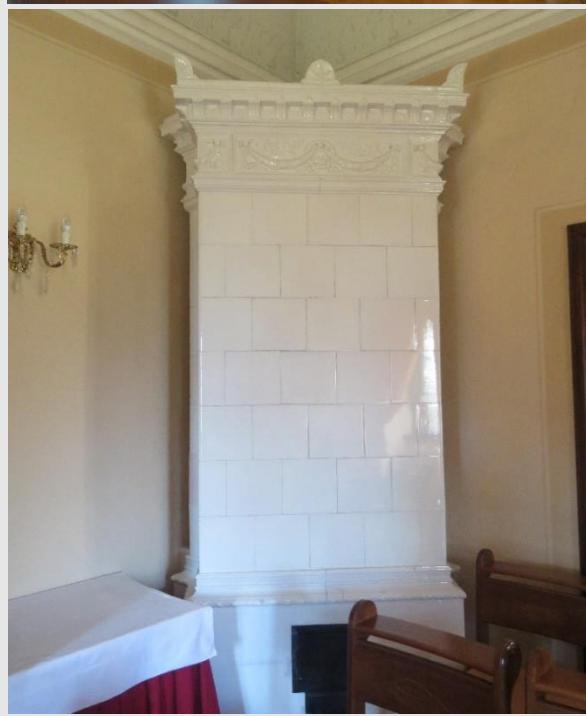
Dvorac baštini cijeli niz elemenata izvorne interijerske opreme poput barokne vratne stolarije, kamenog opločenja, drvenih ugradbenih ormara, kaljevih peći češke i austrijske proizvodnje, drvenih zidnih ormara s raskošnim rezbarijama. Stubište s drvenim stubama gdje je urezana i godina izvedbe (1791.), kamenom pleternom ogradom i zidnim oslikom u potpunosti je očuvano. Interijer dvorske kapele također je očuvan što podrazumijeva podne kamene ploče i barokni oltar, dok je izvorni zidni oslik prekriven kasnijim bojanjima. Manji dio zidnih oslika reprezentativnih prostorija kata recentno je restauriran i prezentiran.

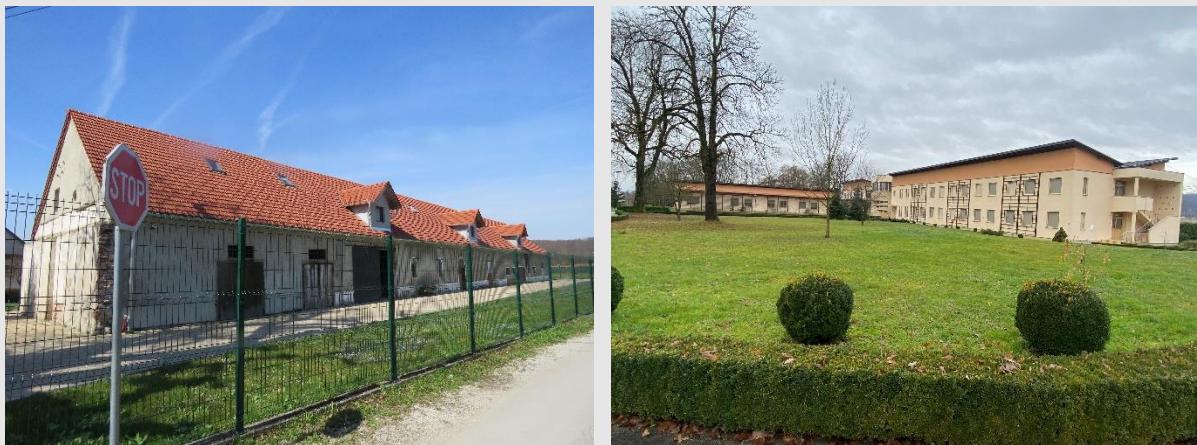
Prema katastarskoj izmjeri iz 1862. godine u sjevernom dijelu imanja bila je gospodarska zona sa šest većih gospodarskih zidanica, velikim geometrijski organiziranim vrtom i voćnjakom. Od povijesnih gospodarskih zgrada samo jedna je sačuvana u potpunosti. Riječ je o izduljenoj prizemnici dvostrešnog krovišta s nizom prostorija od kojih su samo neke međusobno povezane vratima, a većini se pristupa iz vanjskog prostora. U konstruktivnom smislu prostorije se razlikuju pa su tri od ukupno šest prostorija svodene bačvastim svodom, dok su preostale tri zaključene drvenim grednicima odnosno betonskim konstrukcijama. Uzdužne pročeljne plohe rastvorene su vratnim otvorima različitih dimenzija kao i prozorskim otvorima uglavnom neujednačenih veličina i oblika. Danas je bez namjene, međutim u izradi je projekt obnove i prenamjene.

Kraće krilo nekada veće izduljene zidanice „L“ tlocrta nalazi se uz lokalnu cestu kojom je presjećeno imanje. Zgrada, izvorno vjerojatno namijenjena smještaju nadzornika imanja, ima lukovima rastvorenu lođu na katu. Privremeno je u njoj nekada bila smještena kapela Družbe sestara milosrdnica zbog čega je među sestrama usvojen naziv „kapela“. Usprkos izrazito lošem stanju, očuvani su svodovi u prizemlju te pročeljna artikulacija pilastrima velikog reda kao i barokna plastika u obliku voluta i zvončića.

Gospodarska građevina (k.č. 1090/3) ima recentno obnovljeno krovište i tom je prilikom dobila tri krovne kućice. Planira se njena prenamjena, a time i obnova interijera i pročelja.

Gospodarske građevine potrebno je obnoviti primjenom konzervatorskih metoda (sanacija, konzervacija, restauracija, restitucija, rekonstrukcija) u očuvanju volumena i artikulacije pročelja. Unutarnji prostor je moguće prilagoditi potrebama nove namjene.

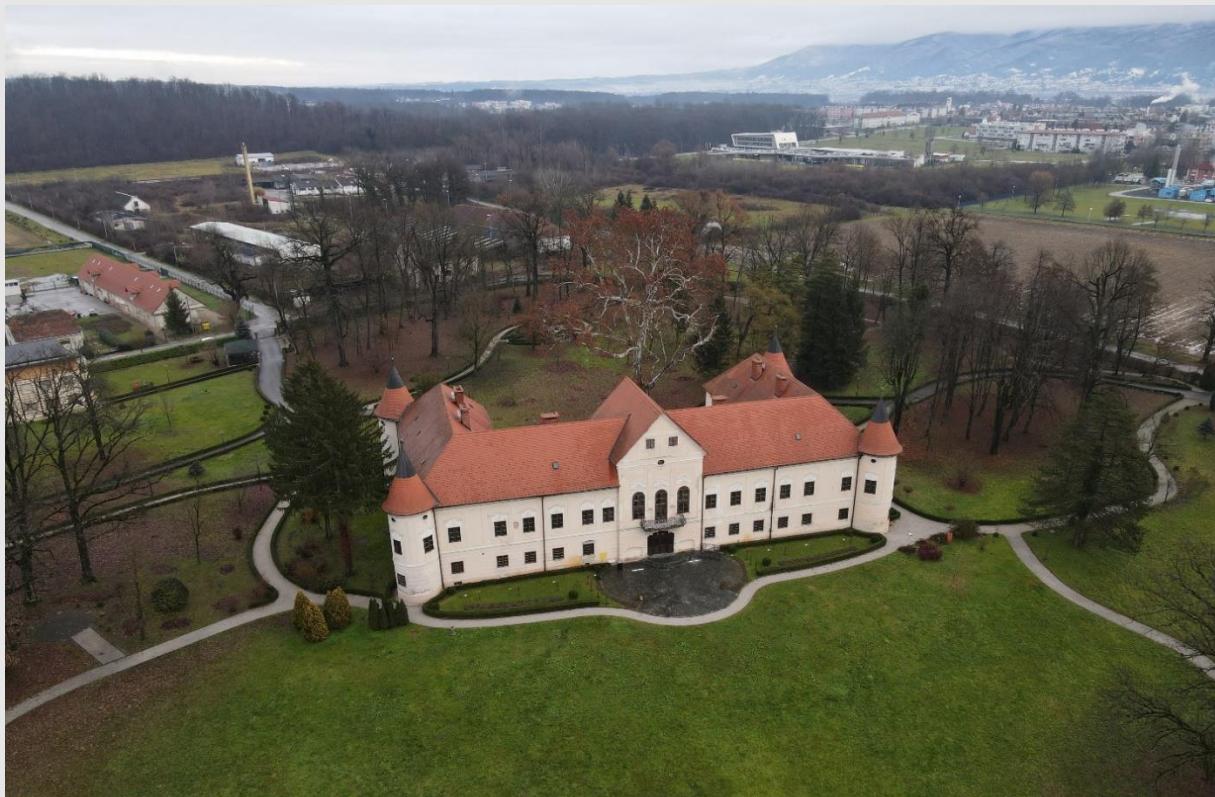
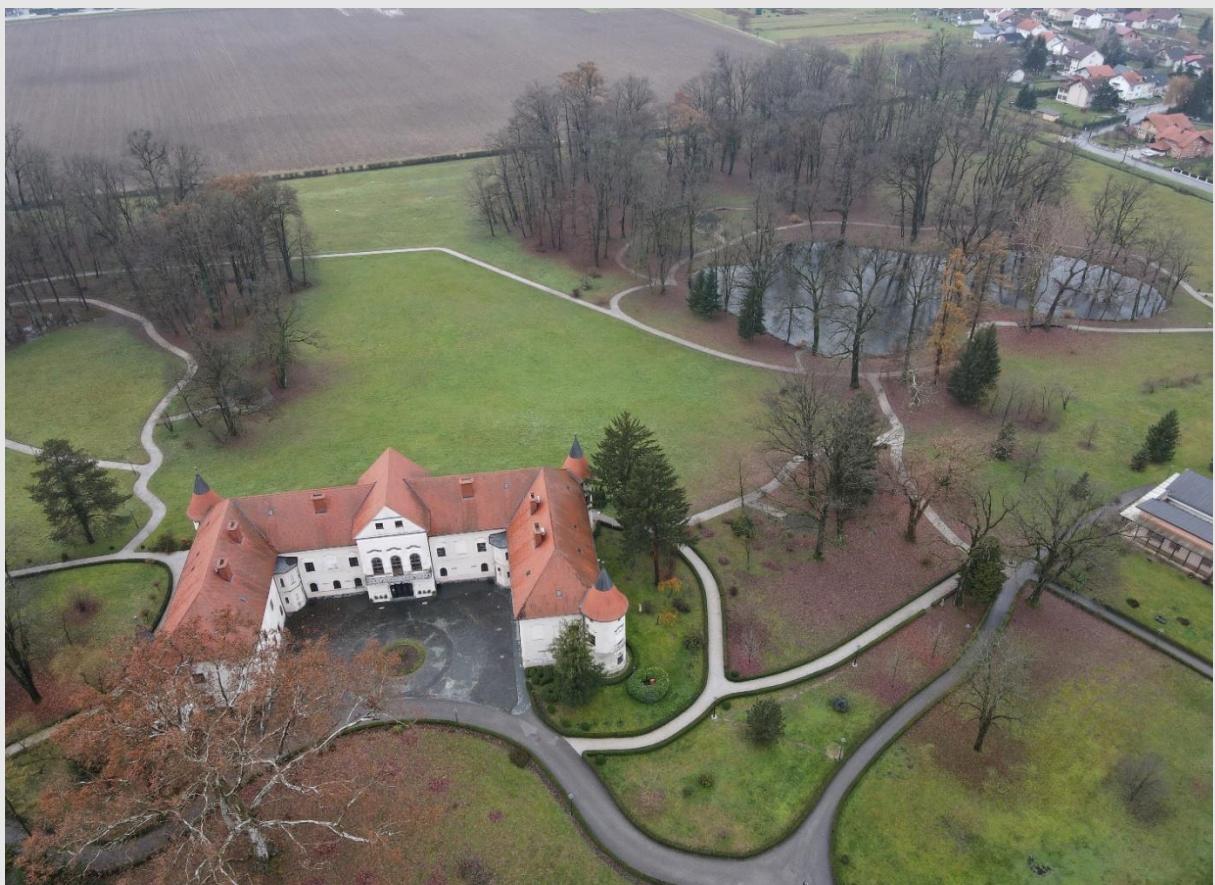
Pejzažno uređeni perivoj s vijugavim stazama i grupama visokih stabala okružuje dvorac. Pred ulazom na dvorišnoj strani nalazi se parterno uređen cvjetni rondel, dok je relativno veliki ribnjak okružen visokim stablima smješten u zapadnom dijelu imanja. Matrica ovoga perivoja potječe iz 19. stoljeća, međutim većina stabala je sađena tijekom 20. stoljeća te nema očuvane povijesne opreme. Na istočnoj strani perivoj prerasta u šumu, a prema jugu ga zamjenjuju livade. Posebnog je značaja vizura na dvorac s ceste koja vodi prema Brdovcu, što omogućuju upravo neizgrađene zelene površine, livade i oranice, nerazdvojni dijelovi ove iznimne cjeline.

Perivoj uokolo dvorca s ribnjakom štiti se u potpunosti (očuvanje matrice i biljnog fonda).
