MALI TABOR

1. OPĆI I ADMINISTRATIVNI PODACI

Županija	Krapinsko - zagorska
Grad/općina	Općina Hum na Sutli
Naselje	Prišlin
Katastarski podaci	k.č. 28, 25, 27/2, 27/1, 24, 23, 17, 18, 26, 19/2, 30/1, 30/2, 30/4, 31/5, 31/8, 52, k.o. Prišlin
Naziv	Dvorac Mali Tabor
Nadležnost	Konzervatorski odjel u Krapini
Glavna datacija	17. stoljeće
Naručitelj	Obitelj Ratkaj
Vlasništvo	Privatno
Pravni status	Z-2706
Namjena	Bez namjene

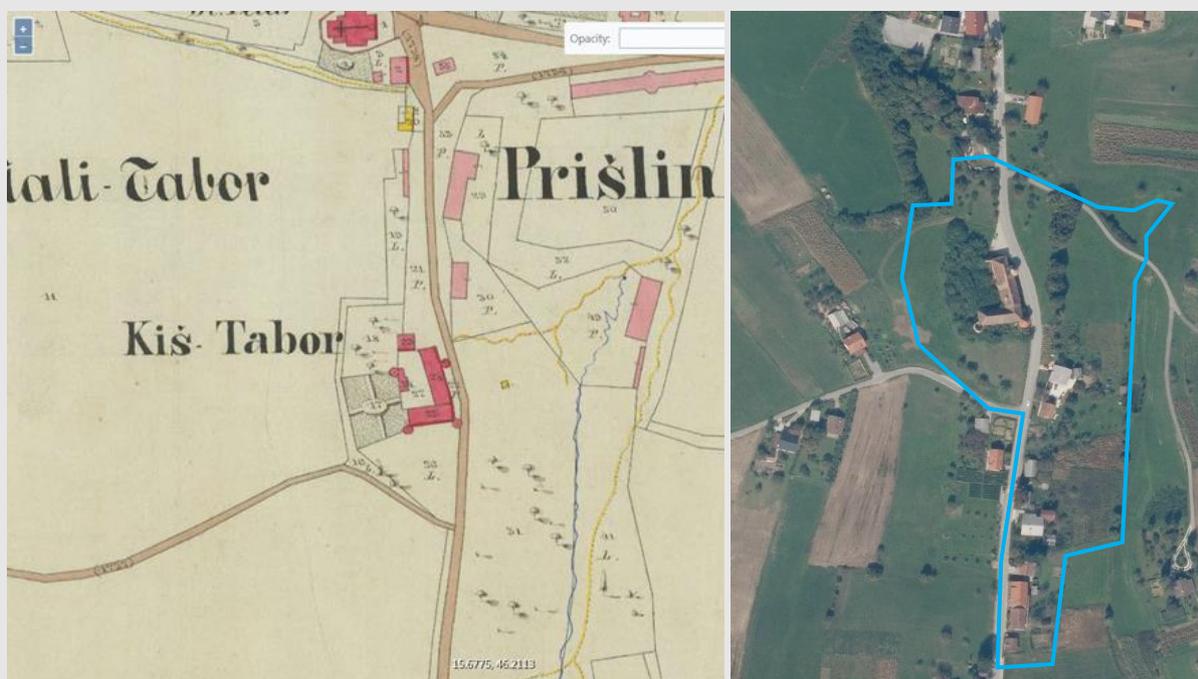
Povijesni katastar imanja iz 1861., zona zaštite na podlozi *Google Earth*

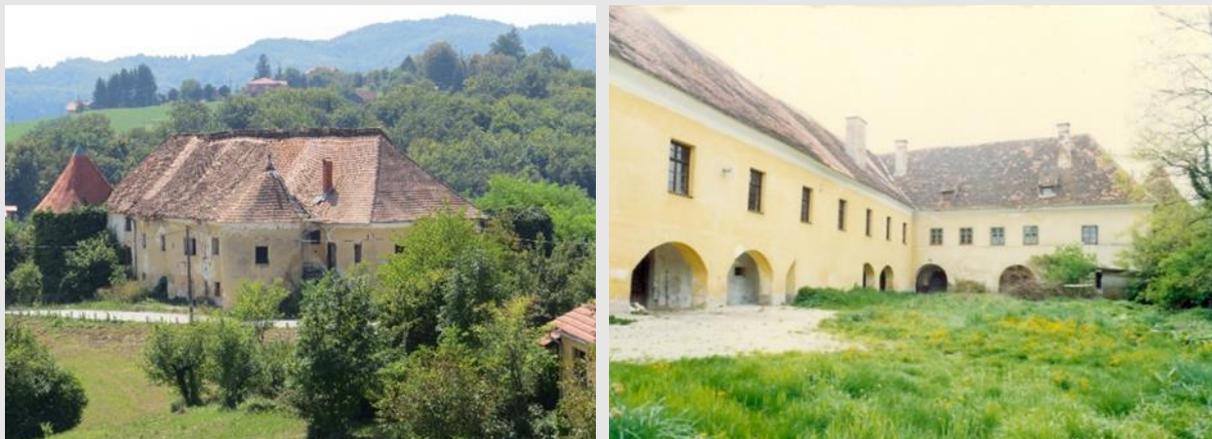
Dvokrilna jednokatna građevina tlocrtno L forme zaključena je visokim dvostrešnim krovijem. Tri cilindrične ugaone kule visinom zidova podudaraju se s visinom perimetralnih zidova dvaju krila, no njihova stožasta krovija niža su od glavnog dvostrešnog krovija.

Prostorna organizacija temelji se na tradicionalnoj koncepciji s nizovima prostorija duž vanjskih perimetralnih zidova, dok se s unutarnje strane s orijentacijom na dvorište protežu hodnici iz kojih se

pristupa prostorijama. Vertikalna komunikacija omogućena je dvokrilnim drvenim stubištem koje je smješteno na istočnom rubu južnoga krila.

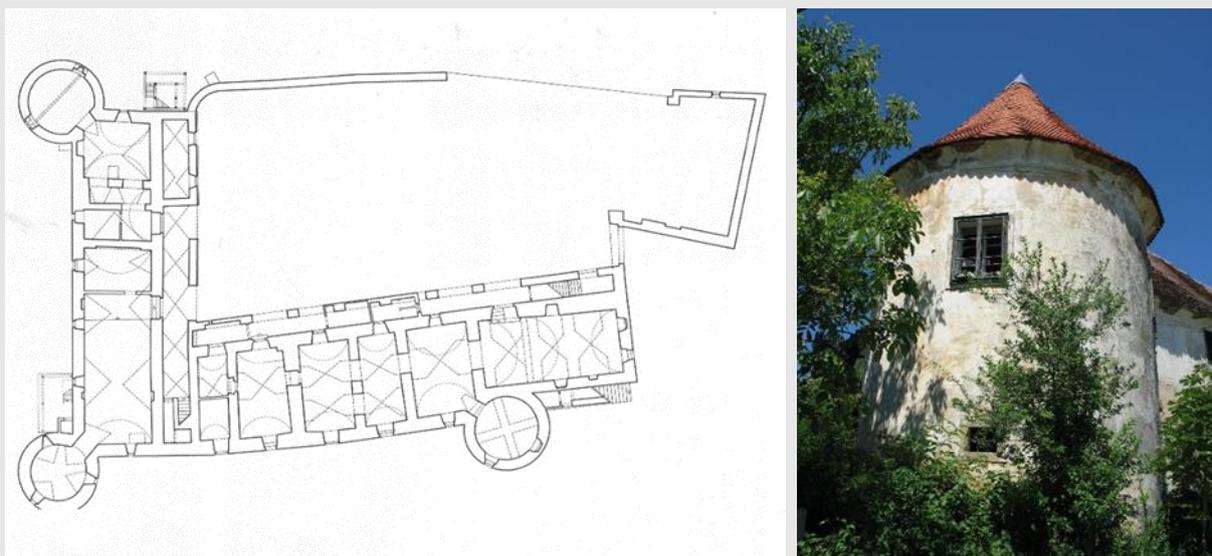
Prostorije prizemlja svođene su bačvastim svodovima sa širokim susvodnicama, a arkadni hodnici križnim svodovima. Katne prostorije južnoga krila zaključene su drvenim rezbarenim grednicima iz 17. stoljeća, dok one u istočnom krilu zaključuju ravni stropovi. Hodnik južnoga krila svođen je križno bačvastim svodom, a hodnik istočnoga ravnim stropom.

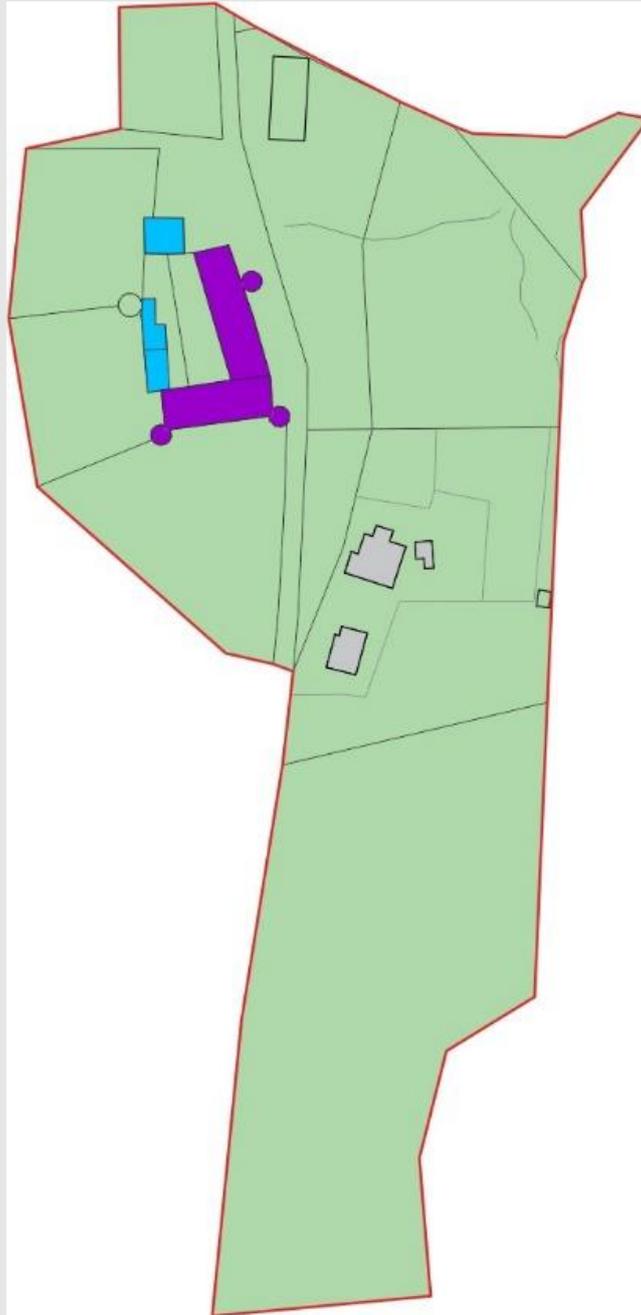
Dvorac, k.č.br. 28, 25, 21/2 k.o. Prišlin – stupanj zaštite: D2, D5

Okolni prostor – stupanj zaštite: P3

Arheologija – stupanj zaštite: A

Recentna izgradnja – stupanj zaštite: R1

Primjena konzervatorskih metoda (sanacija, konzervacija, restauracija, restitucija, rekonstrukcija) u očuvanju volumena te artikulacije i oblikovanja pročelja. Unutarnji prostor je moguće prilagoditi potrebama nove namjene.

Nova izgradnja suvremenog oblikovanja koja će se oblicima i dimenzijama prilagoditi karakteru kompleksa.

Očuvanje zelene zone ili parterno uređenje bez nove izgradnje, sve usklađeno s karakterom prostora (prema konzervatorskim smjernicama nadležnog konzervatorskog odjela).

Valorizaciju i smjernice donosi nadležni konzervatorski odjel.
