POPOVEC

1. OPĆI I ADMINISTRATIVNI PODACI

| Naziv | Dvorac Popovec |

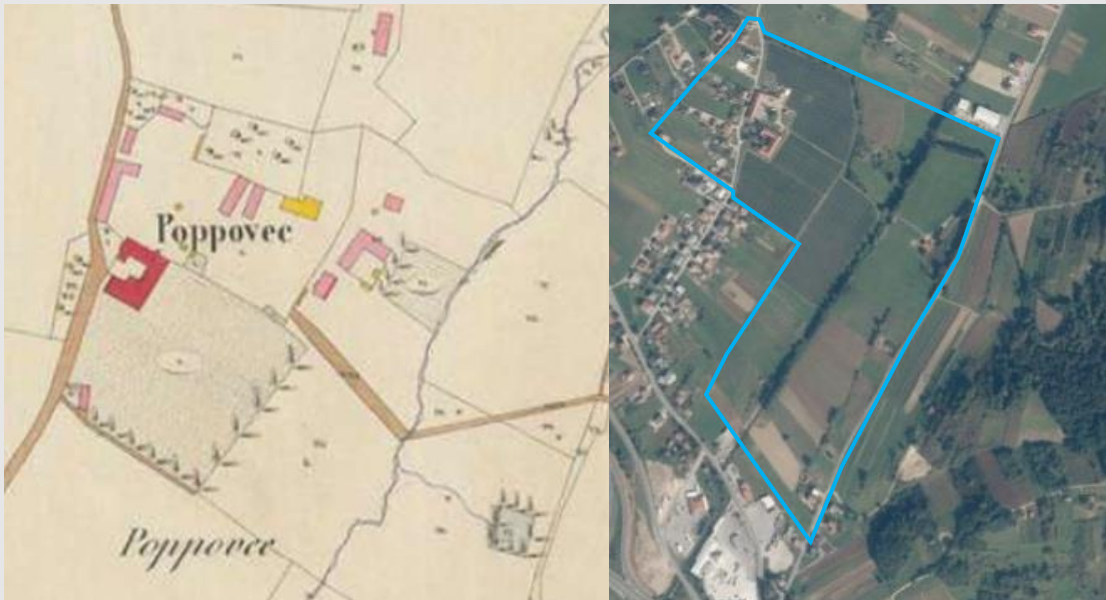
Povijesni katastar imanja iz 1860., zona zaštite na DOF podlozi

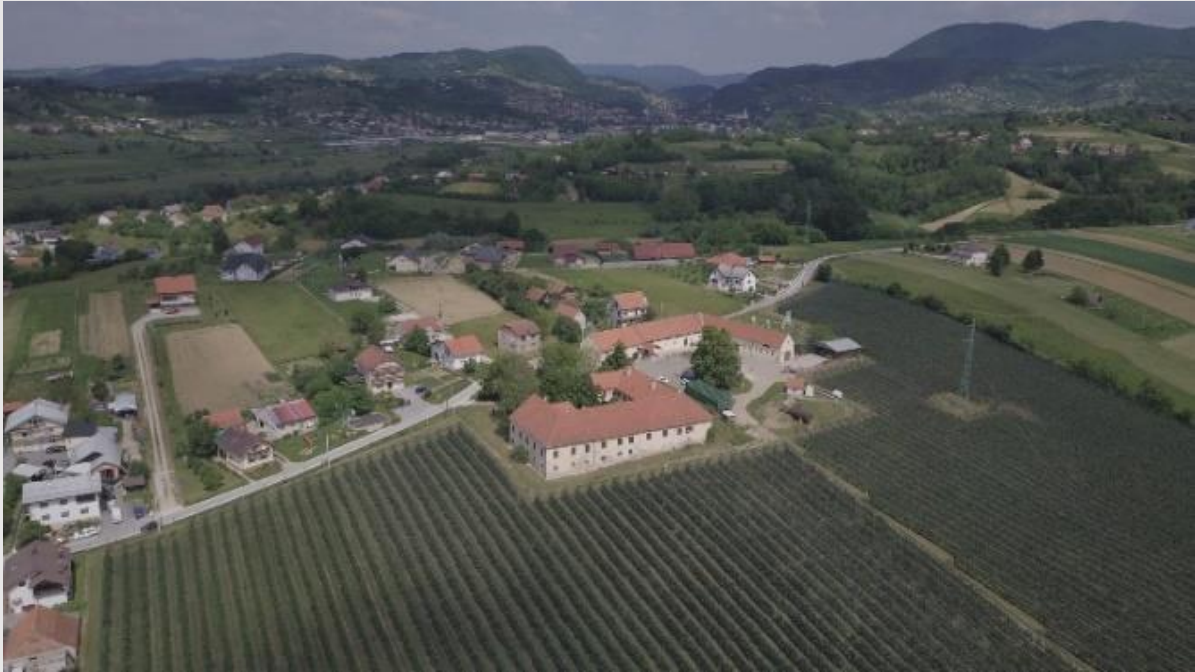
Dvorac Popovec smješten je na blago povišenom platou nedaleko od ceste koja vodi kroz naselje Veliku Ves prema Krapini. Južno od dvorca, na mjestu povijesnih vrtova i voćnjaka, nalaze se zasade voćki (jabuke), dok je u sjevernom dijelu imanja i danas gospodarska zona. Osim jedne očuvane povijesne gospodarske zidanice, u tom je prostoru parking i nekoliko manjih pomoćnih objekata.

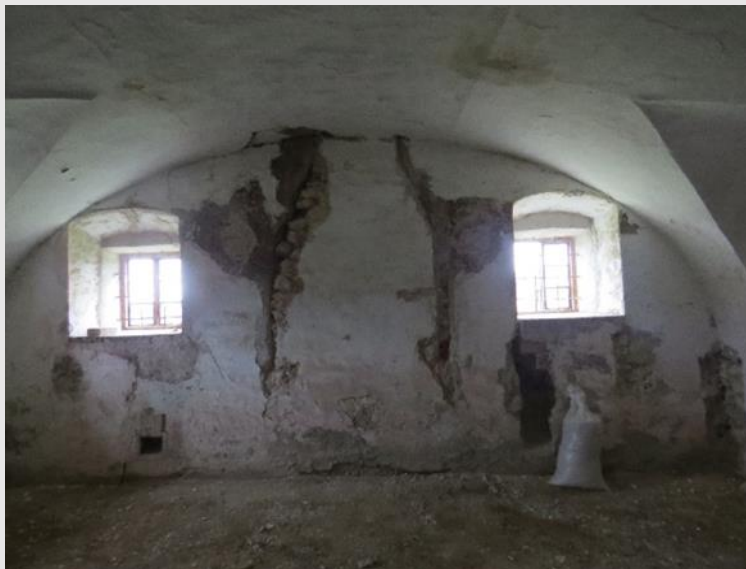
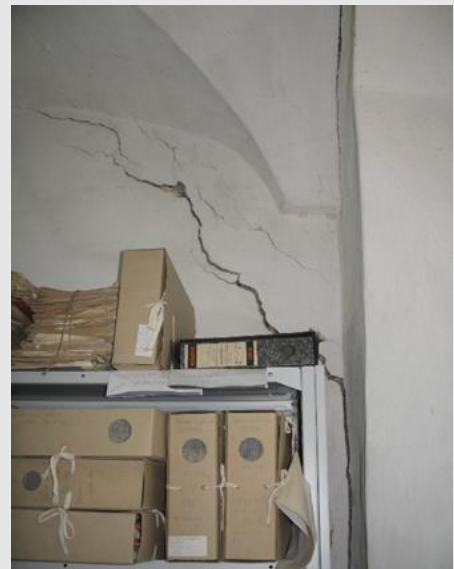
Na zidovima te svodovima i stropovima uočavaju se pukotine i deformacije uslijed velikih opterećenja arhivskom građom. Dijelovi krovišne konstrukcije imaju progibe. Kapilarna vlaga prisutna je u donjim zonama prizemlja (trijem) i u podrumskim prostorijama te štetnim utjecajem doprinosi lošem stanju vanjskih žbuka i ukupne zidne strukture. Dvorac je dodatno oštećen u potresu od 22.3.2020. što pokazuju proširenja prethodno nastalih pukotina.

Obzirom na visok stupanj očuvanosti arhitektonskog koncepta dvorca 17. stoljeća kao i kasnijih povijesnih slojeva kojima je definirano današnje stanje, kod obnove je potrebno primijeniti konzervatorske metode (sanacija, konzervacija, restauracija, restitucija, rekonstrukcija) u očuvanju volumena, artikulacije i oblikovanja pročelja, prostornog ustroja, konstruktivnih elemenata i sačuvanih dijelova opreme interijera. Moguće su određene intervencije u interijeru s ciljem zadovoljavanja nove funkcije.
