STRMAC PRIBIĆKI

1. OPĆI I ADMINISTRATIVNI PODACI

2.1. DVORAC

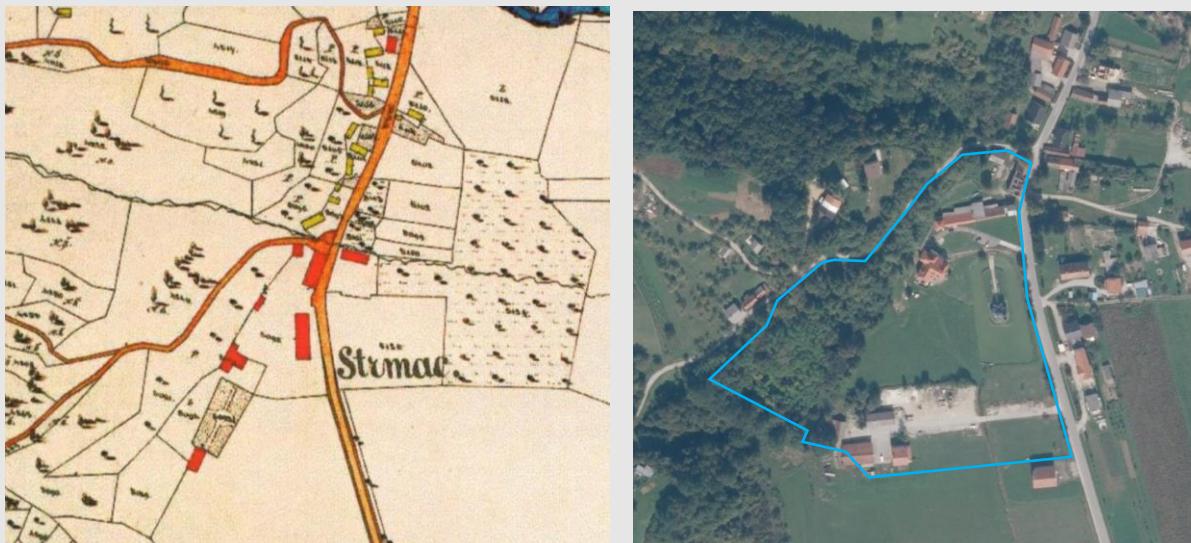
Povijesni katastar imanja iz 1860., zona zaštite na DOF podlozi

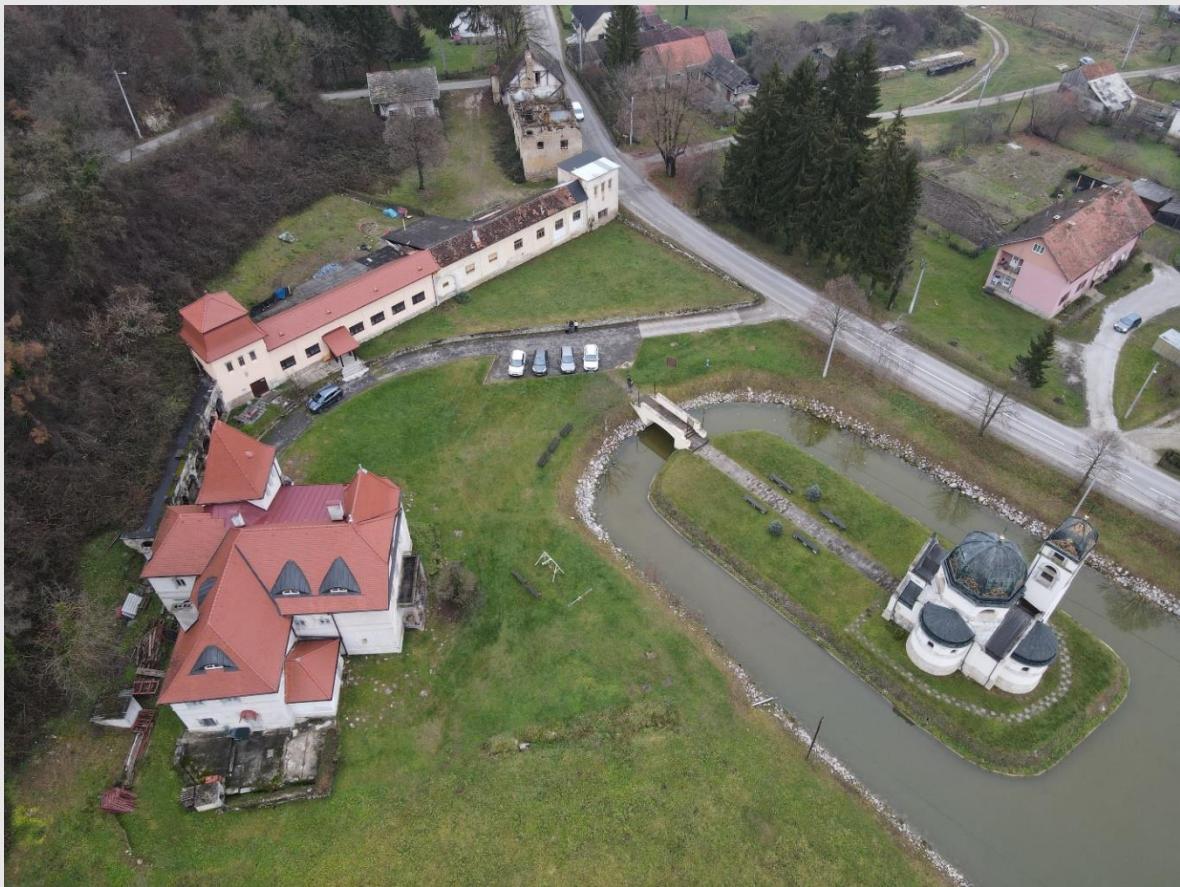
Jednokatni dvorac s gospodarskim zgradama, kapelom i ribnjakom smješten je na travnatom platou u podnožju žumberačkog gorja, sa zapadne strane južnog ulaza u naselje Strmac Pribički. Dominanta i atrakcija ove cjeline je kapela izgrađena na umjetnom otočiću, okružena vodom umjetnog ribnjaka, dok se dvorac, kojeg trijem s terasom povezuje s izduljenom gospodarskom zgradom, nalazi u samom podnožju brijege. Ovo je reprezentativni dio nekada veće cjeline koja je u stražnjem dijelu izduljene prizemnice imala gospodarsku zonu od koje su danas djelomice sačuvane gospodarske građevine.

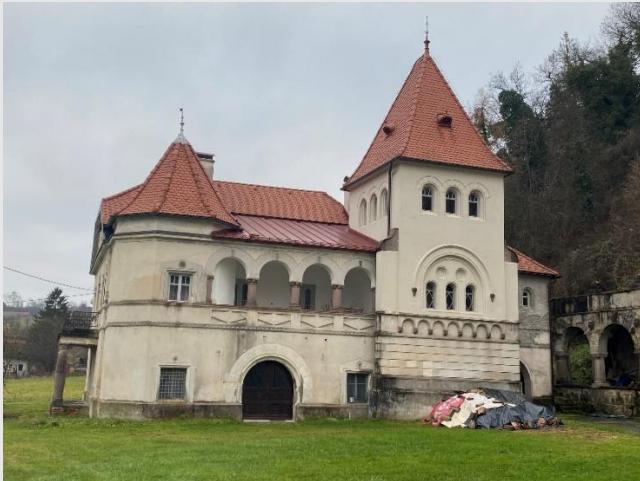
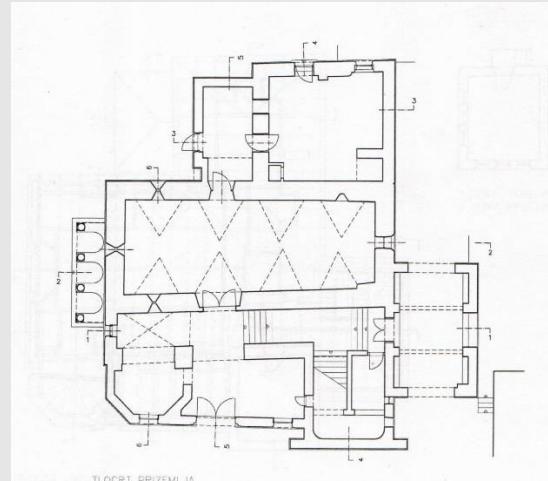
Dvokatni dvorac asimetrična razvedena tlocrta ima visoko višedijelno kroviste, dok dvokatni pravokutni toranj na sjeverozapadnom uglu zaključuje visoko četverostrešno kroviste. Današnje stanje formira se dogradnjom i proširenjem starije kurije L tlocrta 1914. godine. Najstariji sloj razabire se u prizemlju gdje se nalazi izduljena pravokutna dvorana bačvastoga svoda i još jedna pačetvorinasta prostorija s njene južne strane. Duž sjevernoga zida spomenute prostorije proteže se stari trijem s ostacima križno bačvastog svoda na kojeg je nadovezuje naknadno dograđeni ulazni prostor i stubište prema sjeveru te još jedan ulaz sa zapadne strane. Tlocrtni raspored kata ne razlikuje se značajnije od prizemlja mada se forma prvotne kurije u njemu gubi. Današnji je raspored spoj zahvata s početka 20. stoljeća (S. Podhorsky) i kasnije adaptacije iz 1966. godine.

U južnom dijelu iznad svođene dvorane prizemlja smještene su tri prostorije kojima se pristupa iz uzdužnog hodnika koji ponavlja tlocrtnu formu trijema (hodnika) u prizemlju i predstavlja komunikacijsku jezgru etaže. Vezan je i za dvokrako reprezentativno stubište, koje je smješteno unutar zidova tornja, kao i za prostranu lođu koja je orijentirana na sjever. Prizemlje je svođeno bačvastim svodom sa susvodnicama i križno-baćvastim svodom (sloj stare kurije) te ravnim stropovima, dok su sve katne prostorije zaključene ravnim stropovima.

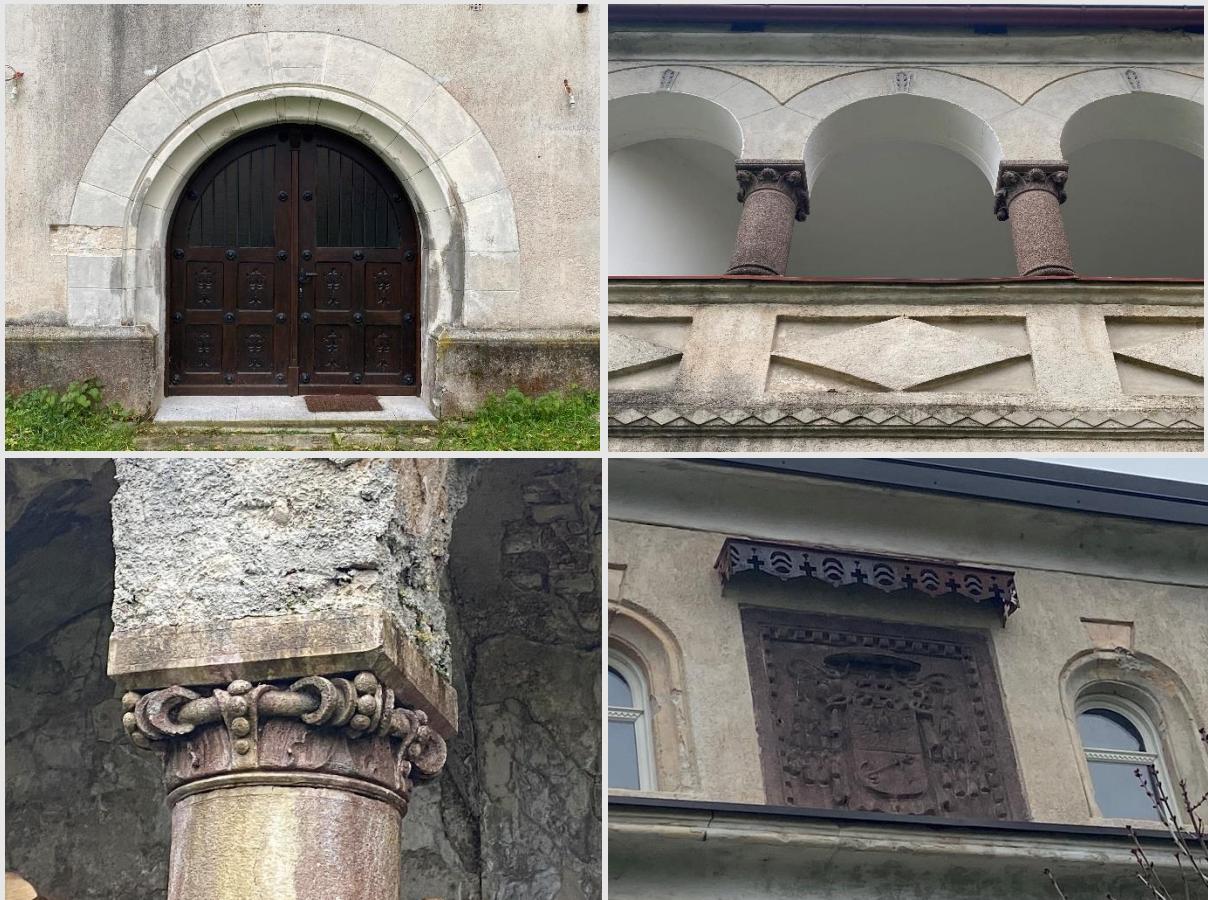
Kompletna vanjština izvedena je prema projektu Stjepana Podhorskog. Sjeverno ulazno i glavno pročelje oblikovano je s najviše detalja. Polukružno zaključeni portal naglašen je konkavnom formom i stilizacijom kvadara u žbuci, arkada lože ističe se kružnim stupovima sa stiliziranim kapitelima zagasito crvene boje (izvedenima u umjetnom kamenu, finim kulicom) koji podržavaju lučne forme naglašene urezima u žbuci. Parapetne zone lože dekorirane su motivom romba koji se ponavlja i na razdjelnoj traci koja kontinuirano teče duž svih pročelja. Pročeljni plašt tornja naglašen je visećim arkadicama i trodijelnim prozorima lučnoga zaključka. Ostala su pročelja znatno jednostavnije oblikovana, bez dekorativnih elemenata, zaglađena žbukom. Osim dva razdjelna vjenca, diskretna plastika u vidu rozeta ili stiliziranih kvadara vezana za prozorske otvore. Uz istočno pročelje izgrađena je altana s kovano željeznom ogradom koju podržavaju četiri stupa izvedena u umjetnom kamenu. Na ovom se pročelju, između prozora potkrovila, nalazi biskupski grb.

Trijem s terasom definira zapadnu stranu reprezentativnog prostora kompleksa povezujući dvorac s nekadašnjom gospodarskom zgradom. Sastoji se od zida i arkadno vezanih stupova koji podržavaju sedam polja križno bačvastoga svoda. Povišen je za nekoliko stuba u odnosu na kotu terena jednako kao

i izduljena prizemnica s kojom se spaja. Akcenti njegova oblikovanja su stupovi crvenkaste boje (fini kulir) sa stiliziranim kapitelima u umjetnom kamenu. Na plohamama između lukova su „rigači“ u oblicima životinjskih glava kojima otječe voda s terase, dok je parapet terase naglašen betonskim kuglama koje prate ritam stupova i „rigača“.

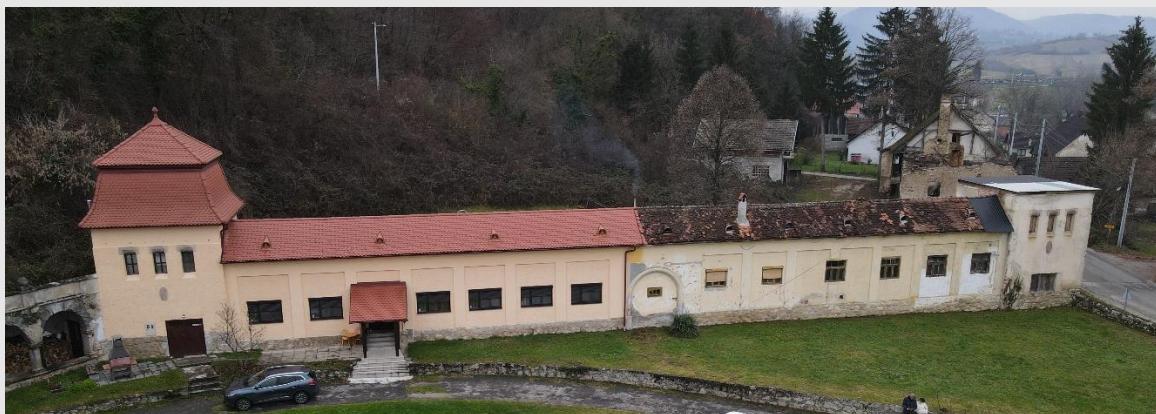
Najočuvanija je izduljena zidana prizemnica s rubnim „kulama“ mansardnog krovišta, koja s dvorcem, trijemom i kapelom formira reprezentativni dio kompleksa. Njen prostorni koncept čini niz međusobno povezanih prostorija. Nekada je u središtu ove zgrade bio prolaz koji je povezivao prednji reprezentativni dio cjeline sa stražnjim gospodarskim prostorom. Danas je velikim dijelom adaptirana za potrebe stanovanja.

Uzdužna pročeljna ploha orijentirana na dvorac u izvornom je stanju bila artikulirana upuštenim pravokutnim poljima bez prozorskih ili vratnih otvora, s dekorativnim elementima romba. Ulaz je u zgradu bio na suprotnoj strani, iz gospodarske zone, a ovo je pročelje bilo prilagođeno reprezentativnom ambijentu dvorca i kapele. Rubne „kule“ su imale po tri lučno zaključena prozora na pročeljima orijentiranim na reprezentativni prostor kompleksa. Današnji prozorski i vratni otvori uzdužnog pročelja nastali su zbog prilagodbe potrebama stanovanja. Ostale gospodarske zgrade koje se nalaze u stražnjoj gospodarskoj zoni u lošem su tehničkom stanju i bez namjene.

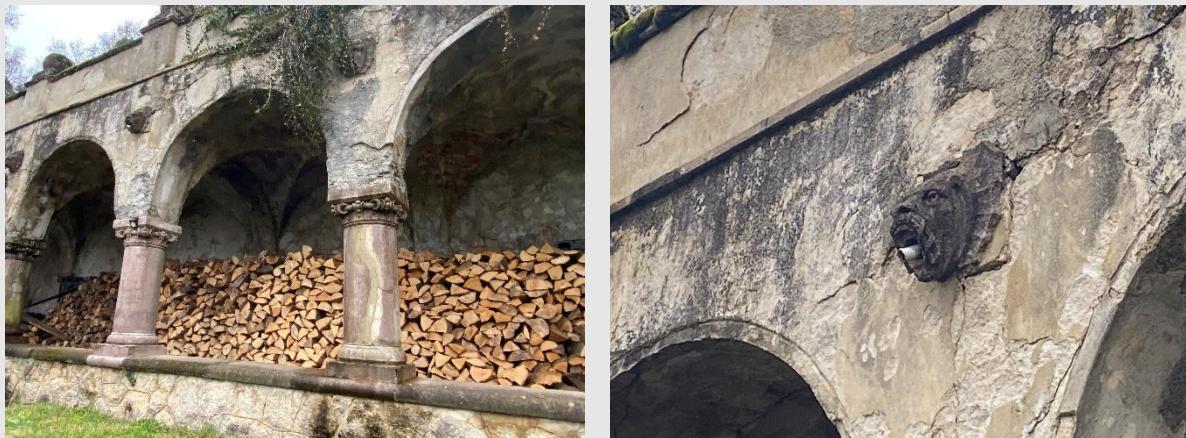
Nakon obnove 70-ih godina prošlog stoljeća, odnosno napuštanjem tada određenog ugostiteljsko-smještajnog programa, dvorac je postupno propadao. Tijekom posljednjih desetak godina obnovljeno je krovište, što je zaustavilo započeto propadanje konstruktivnih dijelova zgrade, obnovljena su pročelja

tornja i kompletna vanjska stolarija. Uslijed neodržavanja propadaju drveni stropovi katnih prostorija kao i žbuka na ostalim pročeljima. Potrebno je izvesti drenažu temelja građevine i kanalizirati odvod vode prema jezeru. Također je potrebno u skladu s nalazima restauratorskih sondi i smjernicama nadležnog Konzervatorskog odjela obnoviti pročelja dvorca.

Trijem je u vrlo lošem stanju. Osim što mu otpada žbuka, propadaju ukrasi i nedostaju dijelovi građe, u jednom dijelu oslabljena je njegova stabilnost. Posebno ga ugrožava naliјeganje padine brijega sa zapadne strane.

Gospodarska građevina koja danas ima stambenu namjenu u zapadnom je dijelu uključujući zapadnu „kulu“ u znatno boljem stanju jer je obnovljena i uređena za potrebe stanovanja, dok je istočni dio bez namjene i u vrlo lošem stanju. Krov „kule“ je zbog opasnosti demontiran, konstrukcija je oslabljena, a pročeljna žbuka propada.

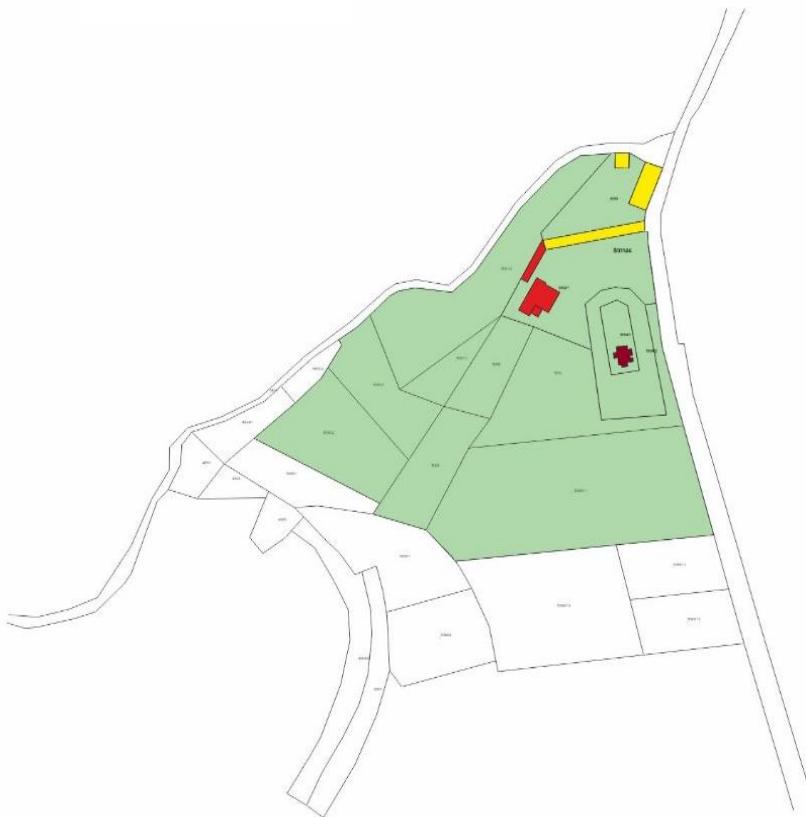
Dvorac s trijemom, k.č. 5094/1, k.o. Pribić – stupanj zaštite: D2

Kapela, k.č. 5094/3, k.o. Pribić – stupanj zaštite: D1

Gospodarske zgrade, k.č. 5095, k.o. Pribić – stupanj zaštite: G2

Krajolik – stupanj zaštite: K3

D1 Primjena konzervatorskih metoda (održavanje, sanacija, konzervacija, restauracija, restitucija) u očuvanju volumena, artikulacije i oblikovanja pročelja, prostornog ustroja, konstruktivnih elemenata i opreme interijera. Moguće su minimalne intervencije u interijeru s ciljem zadovoljavanja nove funkcije. Obnavljaju se i prezentiraju elementi očuvane povijesne opreme. Sve navedeno izvodi se u skladu s detaljnijim konzervatorskim smjernicama koje će se izdati na temelju konzervatorsko-restauratorskih istraživanja koje je prethodno potrebno provesti.

D2 Primjena konzervatorskih metoda (održavanje, sanacija, konzervacija, restauracija, restitucija, rekonstrukcija) u očuvanju volumena, artikulacije i oblikovanja pročelja, prostornog ustroja, konstruktivnih elemenata i sačuvanih dijelova opreme interijera. Moguće su odredene intervencije u interijeru s ciljem zadovoljavanja nove funkcije. Sve navedeno izvodi se u skladu s detaljnijim konzervatorskim smjernicama koje će se izdati na temelju konzervatorsko-restauratorskih istraživanja koje je prethodno potrebno provesti.

G2 Primjena konzervatorskih metoda (sanacija, konzervacija, restauracija, restitucija, rekonstrukcija) u očuvanju volumena te artikulacije i oblikovanja pročelja. Unutarnji prostor je moguće prilagoditi potrebama nove namjene. Sve navedeno izvodi se u skladu s detaljnijim konzervatorskim smjernicama koje će se izdati na temelju konzervatorsko-restauratorskih istraživanja koje je prethodno potrebno provesti.

K3 Očuvanje zelene zone ili parterno uređenje bez nove izgradnje, sve usklađeno s karakterom prostora (prema konzervatorskim smjernicama nadležnog konzervatorskog odjela).
