# VALPOVO

## 1. OPĆI I ADMINISTRATIVNI PODACI

| Naziv | Dvorac Prandau-Normann |

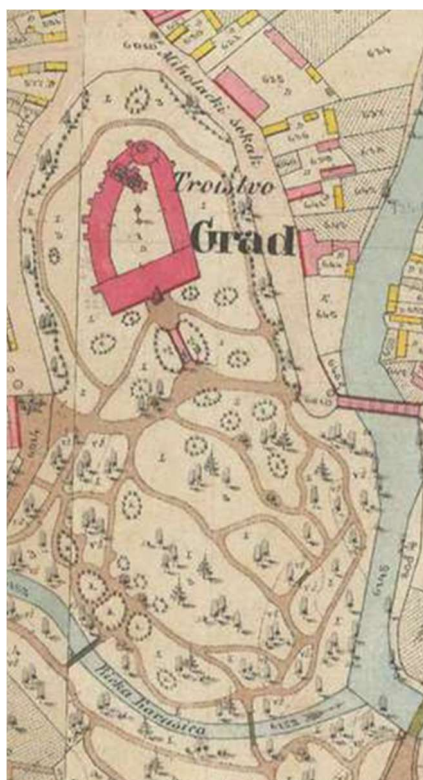
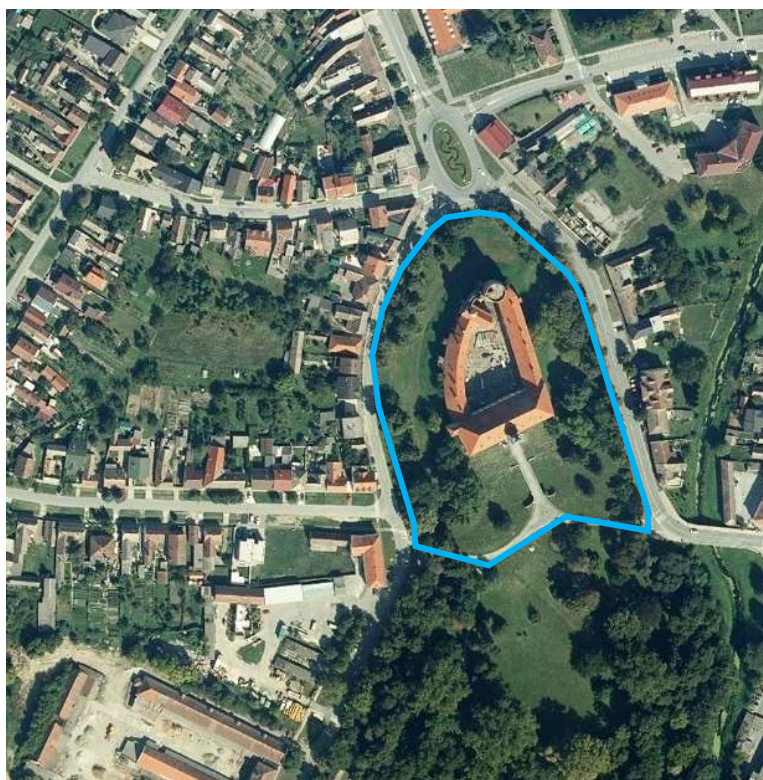
Povijesni katastar imanja iz 1863., zona zaštite na DOF podlozi

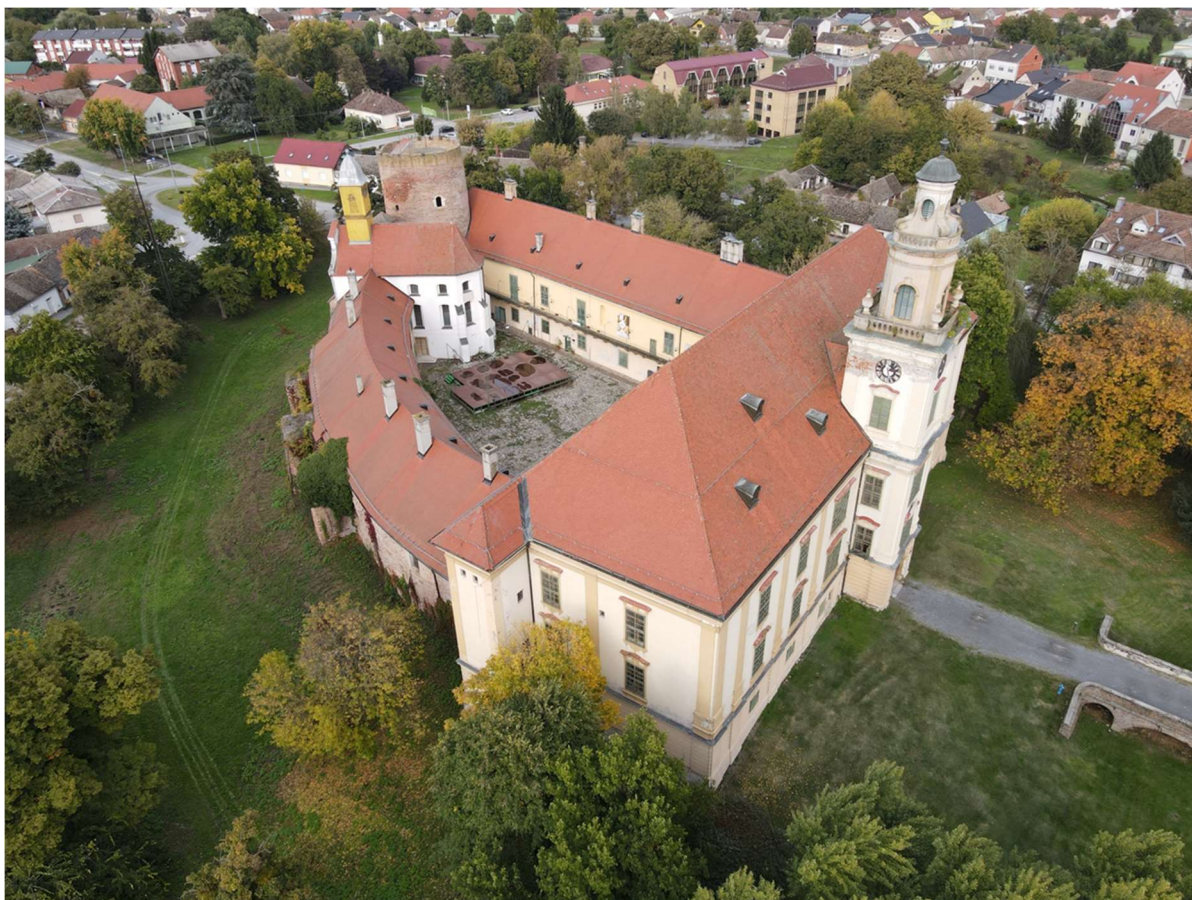
Kompleks dvorca Prandau-Norman višestoljetna je graditeljska i spomenička cjelina koju čini sam dvorac Prandau-Normann, dvorska kapela sv. Trojstva, srednjovjekovna branič-kula, prostrani perivoj s nekadašnjim lovištem te više cjelina gospodarskih građevina raspoređenih u neposrednoj blizini dvorca. Dvorac Prandau-Normann smješten je unutar perivoja u samom središtu Valpova, a prilaz dvorcu iz naselja naznačen je monumentalnom zidanom kapijom. Dvorac je okružen opkopom odnosno grabom koja je danas isušeni rukavac rijeke Karašice. Južno od dvorca prostire se perivoj engleskog tipa, s kojim je dvorac povezan zidanim mostom preko grabe. Iza perivoja, prema jugu, nastavlja se Zvjerinjak, nekadašnje lovište grofova Prandau-Normann. Cijeli park je izvorno bio ograđen zidanom ogradom, a

do danas je sačuvan reprezentativan ulaz u park, gdje zidani stupci nose kovanu ogradu. Sjeveroistočno i jugozapadno od perivoja nalaze se gospodarske zgrade nekadašnjeg vlastelinstva Valpovo.

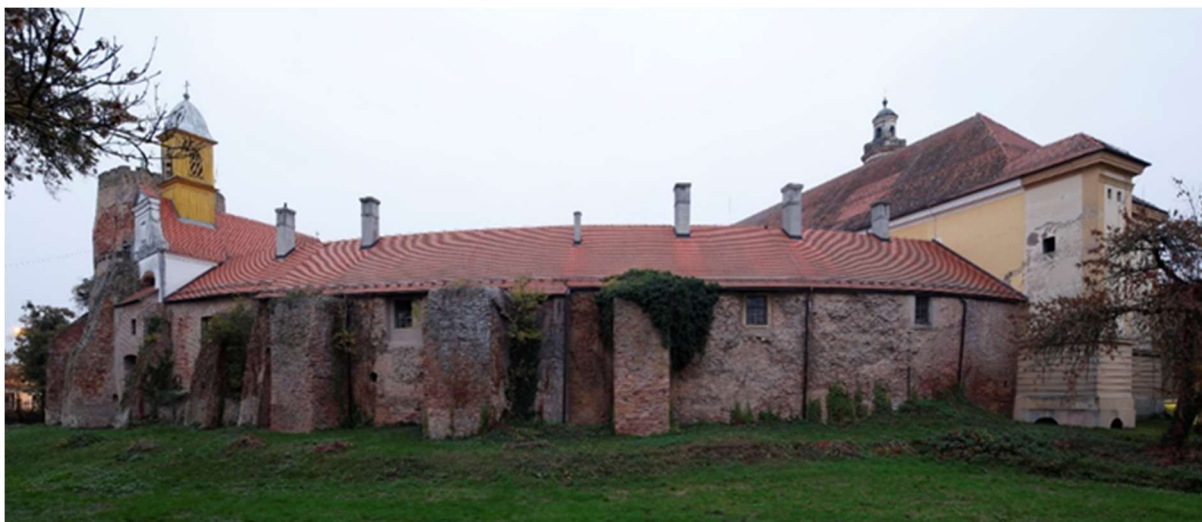
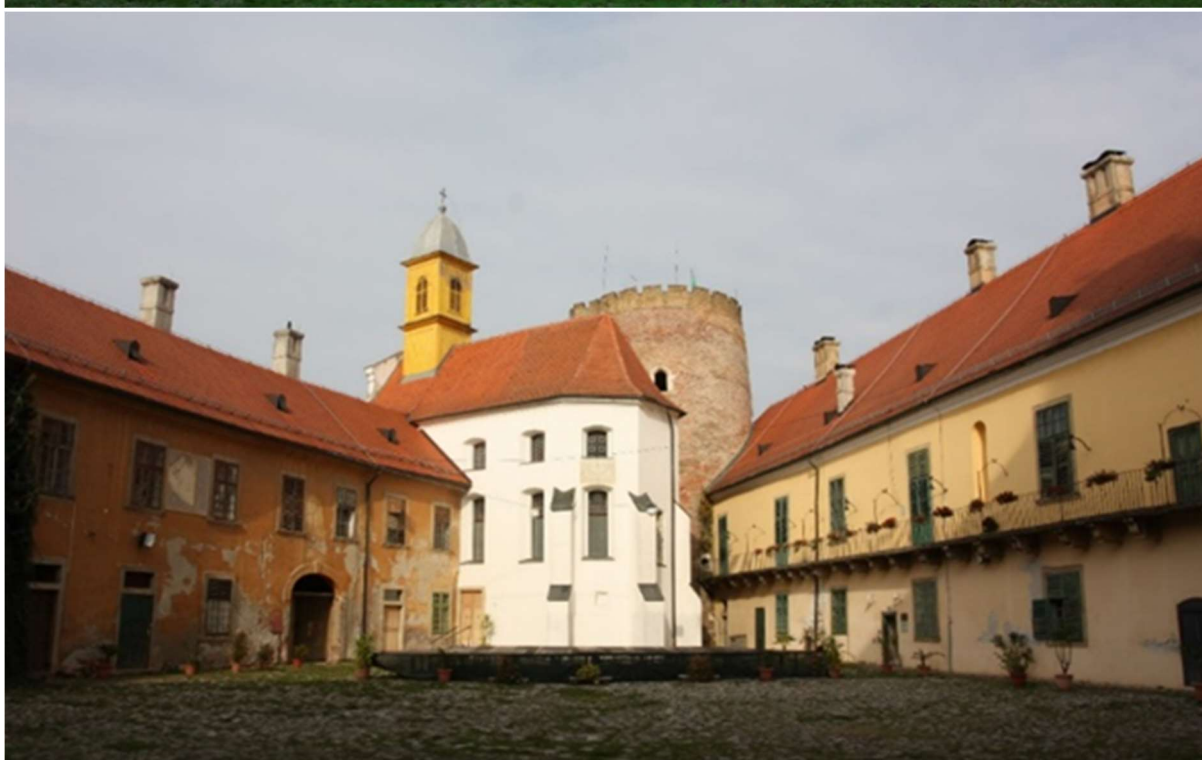
Dvorac Prandau-Normann je trokrilna građevina s dvokatnim glavnim južnim krilom i jednokatnim bočnim krilima. U središnjoj osi glavnog južnog krila izdiže se rizalitno istaknuti volumen tornja, koji nadvisuje sljeme krova te je zaključen limenom lukovicom. Na zapadno bočno krilo naslanja se dvorska kapela, a uz nju je srednjovjekovna četveroetažna branič-kula, na koju se naslanja istočno bočno krilo dvorca. Građevine dvorca zatvaraju unutrašnje dvorište oblika nepravilnog trokuta. Sva krila dvorca i dvorska kapela prekriveni su dvostrešnim krovovima, dok je iznad kule izvedeno zidano krunište. Monumentalni ulaz u cjelinu dvorca nalazi se na južnom pročelju južnog krila, u osi rizalitno istaknutog tornja, a kroz zatvorenu vežu se dolazi do unutrašnjeg dvorišta dvorca. Iz veže se ulazi na stubište južnog krila dvorca koje vodi do stambenih prostorija prvog i drugog kata, raspoređenih u enfiladu. Nepravilno raspoređene prostorije prizemlja na zapadnoj te podruma na istočnoj strani južnog krila služile su za kuhinju i ostavu vlastelinstva. Prizemlja istočnog i zapadnog krila čini niz prostorija izvorno gospodarske namjene (konjušnice, ostave i sl.). Niz stambenih prostorija kata zapadnog krila povezan je uzdužnim hodnikom, a stambene prostorije kata istočnog krila organizirane su u enfiladu.

Kompleks dvorca zidan je opekom s dodatkom lomljenog kamena. Prostor podruma glavnog krila svođeno je izvornim srednjovjekovnim križnim svodovima. Prostorije prizemlja te prvog kata glavnog krila imaju drveni grednik, dok su u prostorijama drugog kata i potkrovlja izvorni grednici zamijenjeni armirano-betonskom konstrukcijom. Krovšte glavnog krila ima lamelirane drvene nosače. Nad prostorijama prizemlja i kata bočnih krila izvedeni su drveni grednici, izuzev dijela prostorija kata istočnog krila, koje su presvođene bačvastim svodovima. Dvorska kapela sv. Trojstva zidana je opekom te svođena češkim svodovima. Branič-kula je u cijelosti zidana opekom uz kamenu arhitektonsku plastiku. Sve etaže kule svođene su kupolastim svodom, a posljednja etaža s kruništem je u cijelosti recentna intervencija s umetanjem armirano- betonske konstrukcije.

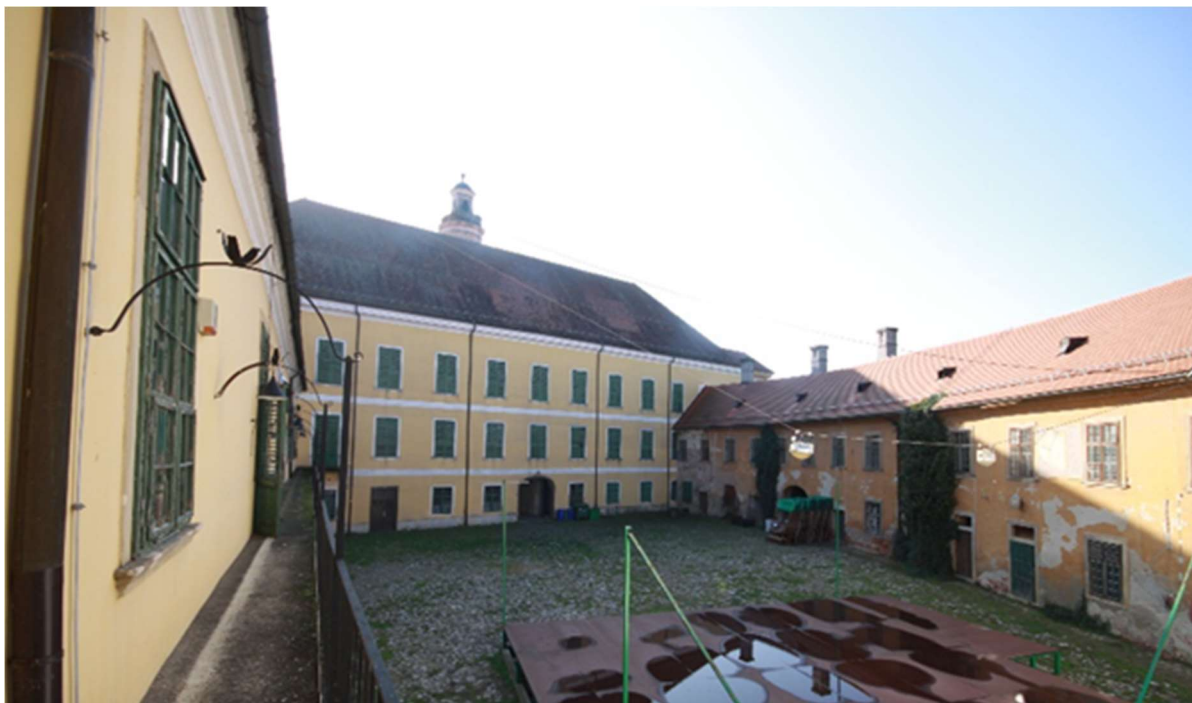
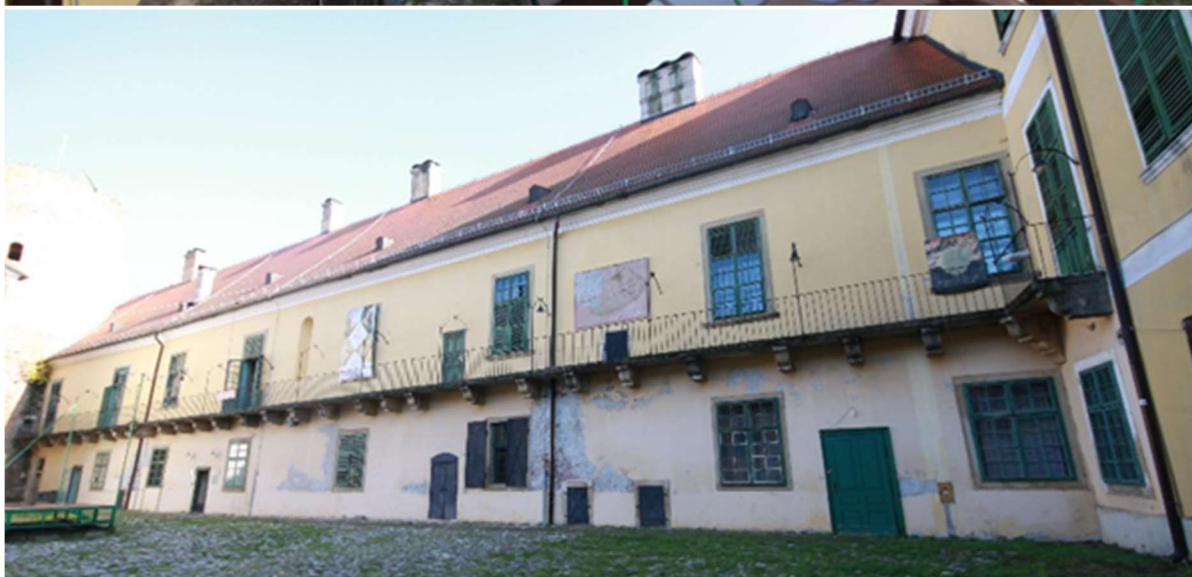
Glavno reprezentativno pročelje južnog krila razvedeno je prozorskim osima ujednačenog ritma i pilastrima velikog reda s profiliranim bazama i kapitelima, a monumentalnost pročelja je naglašena središnjim rizalitom s tornjem. U toj središnjoj osi rizalita smješten je kameni portal te grb obitelji Prandau-Normann. Prizemna zona naglašena je rustikom u žbuci, a arhitektonska plastika oblikovanja pročelja odaje stil baroknog klasicizma. Vanjska pročelja bočnih krila su zapravo bedemi srednjovjekovnog kaštela na kojima su mjestimično probijeni prozori, bez unaprijed određenog koncepta oblikovanja pročelja. Dvorišno pročelje glavnog i bočnih krila su jednostavno oblikovana, razvedena jednostavnim prozorima, vratima i portalima prizemlja, a jedini plastički akcent je terasa što kontinuiraju duž pročelja istočnog krila, oslonjena na kamene konzole, iznad koje je naslikan sunčani sat. Izvorna oprema interijera dvorca sačuvana je ponajviše u njegovu istočnom krilu, koji je i adaptiran za Muzej Valpovštine. Očuvana je stolarija ulaznih vrata svih krila dvorca, dio prozorske stolarije, podne obloge glavnog stubišta i stubišnih odmorišta južnog krila, kao i podne obloge stubišta istočnog krila, očuvan je izvorni parket u oba navedena krila, a u istočnom krilu su očuvani i restaurirani dekorativni zidni oslici.

Također, na istočnom krilu su očuvani kovani detalji ograde katne terase te kovani kapci prozorskih otvora i vrata. U istočnom bočnom krilu, Muzeju Valpovštine, izložena je ostavština grofova Prandau-Normann: namještaj, lovački trofeji, posuđe, instrumenti, knjižnica, obiteljske fotografije i slično. U južnom krilu sačuvane su kaljeve peći te keramičko ložište za pečenje divljači u nekadašnjoj kuhinji.

Istočno krilo, formirano u barokizaciji dogradnjom uz srednjovjekovni bedem, zbog visokog stupnja očuvanosti interijerske opreme također će se obnavljati primjenom konzervatorskih metoda (sanacija, konzervacija, restauracija, restitucija) u očuvanju volumena, artikulacije i oblikovanja pročelja, prostornog ustroja, konstruktivnih elemenata i opreme interijera uz minimalne moguće intervencije u interijeru s ciljem zadovoljavanja nove funkcije. Obnavljaju se i prezentiraju elementi očuvane povijesne opreme (podne obloge, stolarija prozora i vrata, štuko ornamentika, zidni oslici, kaljeve peći, namještaj te osobni i uporabni predmeti obitelji Prandau-Normann).

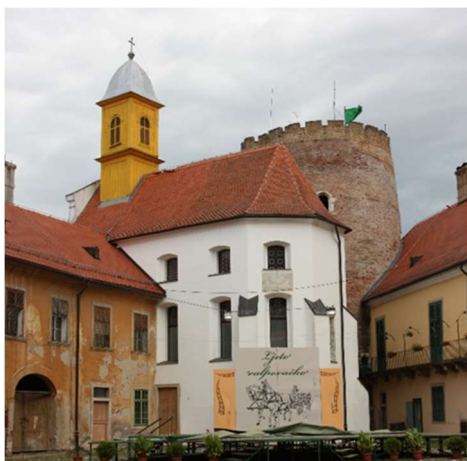
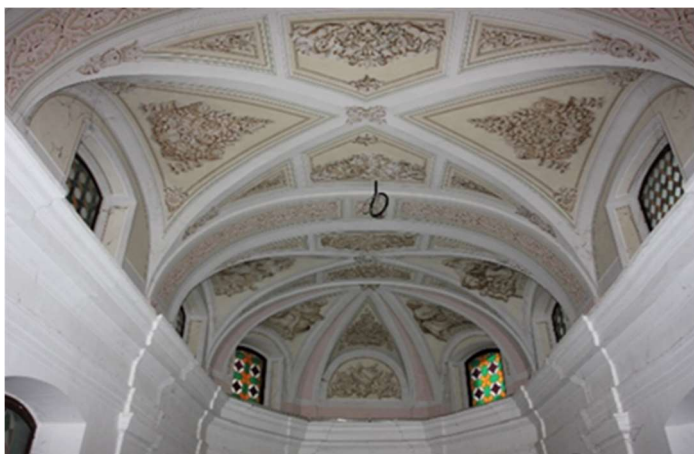
Kapela sv. Trojstva u cijelosti je obnovljena, a njezini barokni svodni oslici su restaurirani. Godine 2006. završena je obnova dijela istočnog krila dvorca, gdje je smješten Muzej Valpovštine.

Srednjovjekovna kula i kapela koje u osnovi sadrže srednjovjekovnu strukturu predstavljaju najstarije slojeve kaštela te će se kao značajno svjedočanstvo staroga grada i njegove transformacije, odnosno prilagodbe novim uvjetima i potrebama obnavljati primjenom konzervatorskih metoda (sanacija, konzervacija, restauracija, restitucija) u očuvanju volumena, artikulacije i oblikovanja pročelja, prostornog ustroja, konstruktivnih elemenata i opreme interijera. Obnavljaju se i prezentiraju elementi očuvane povijesne opreme (arhitektonska plastika, srednjovjekovni reljefi/zaglavni kamenovi, stolarija prozora i vrata, štuko ornamentika, zidni oslici, orgulje). Moguće su minimalne intervencije u interijeru s ciljem zadovoljavanja nove funkcije.

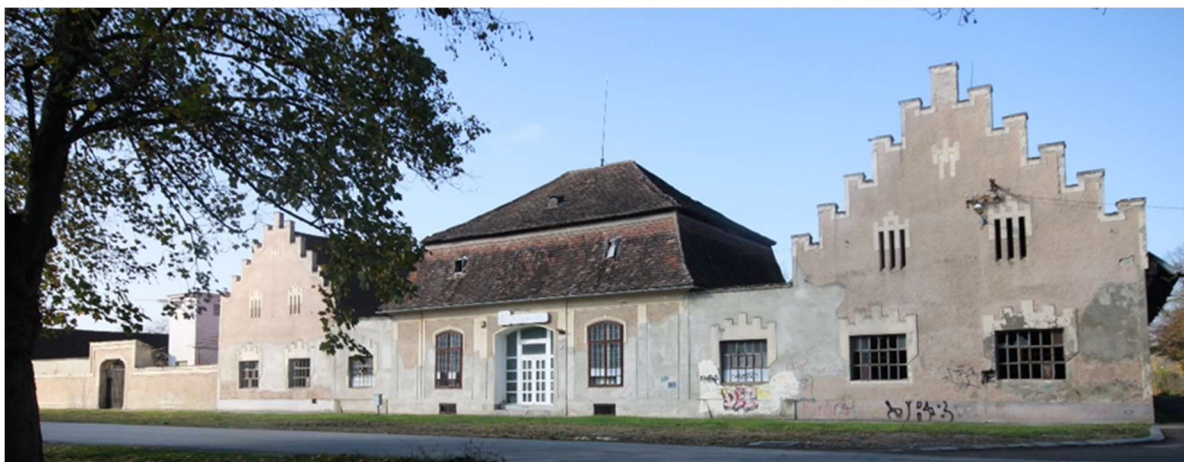
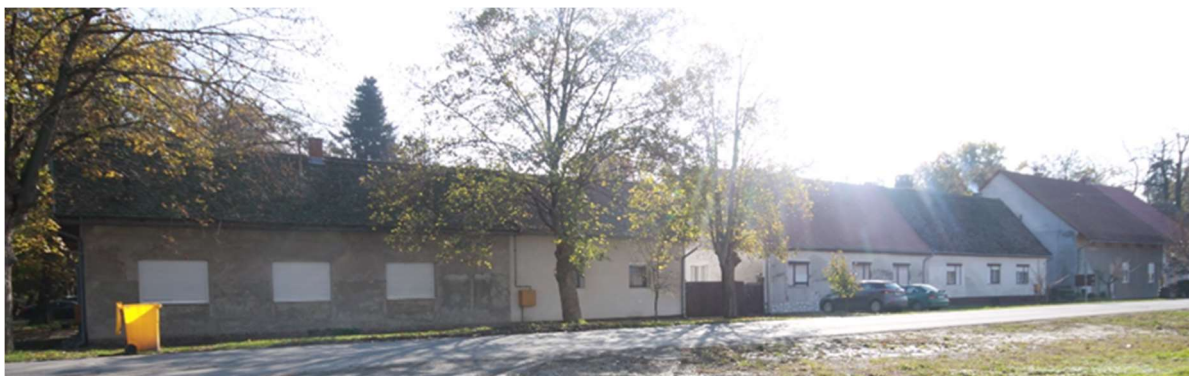
Na sjevernoj strani Reljkovićeve ulice su dvije prizemnice međusobno povezane zidanim kolnim ulazom. Jedna građevina je zaključena mansardnim, a druga dvostrešnim krovom s dekorativno oblikovanim zabatom. Na južnoj strani iste ulice pruža se niz od par samostojećih prizemnica. Sve gospodarske građevine su zidane opekom, međуетажне konstrukcije su drvene, kao i krovna konstrukcija, a zaključene su uglavnom dvostrešnim krovom. Pročelja gospodarskih građevina su oblikovana jednostavno, sukladno njihovoj funkciji, s arhitektonskom plastikom izvedenom u opeci ili žbuci. Vidljiva je stilizacija pročelja u duhu industrijske arhitekture s dekorativnim elementima izvedenim sjekomice položenom opekom. Iznimno je bogato razvedeno pročelje zgrade u Reljkovićevoj ulici, za koju se pretpostavlja da je nekoć bila zgrada kazališta grofova Prandau-Normann: ističu se rezberene krovne grede te aplicirani geometrijski ornamenti od opeke.

Za gospodarske građevine u Reljkovićevoj ulici preporuča se primjena konzervatorskih metoda (sanacija, konzervacija, restauracija, restitucija) u očuvanju volumena te artikulacije i oblikovanja pročelja. Unutarnji prostor je moguće prilagoditi potrebama nove namjene.

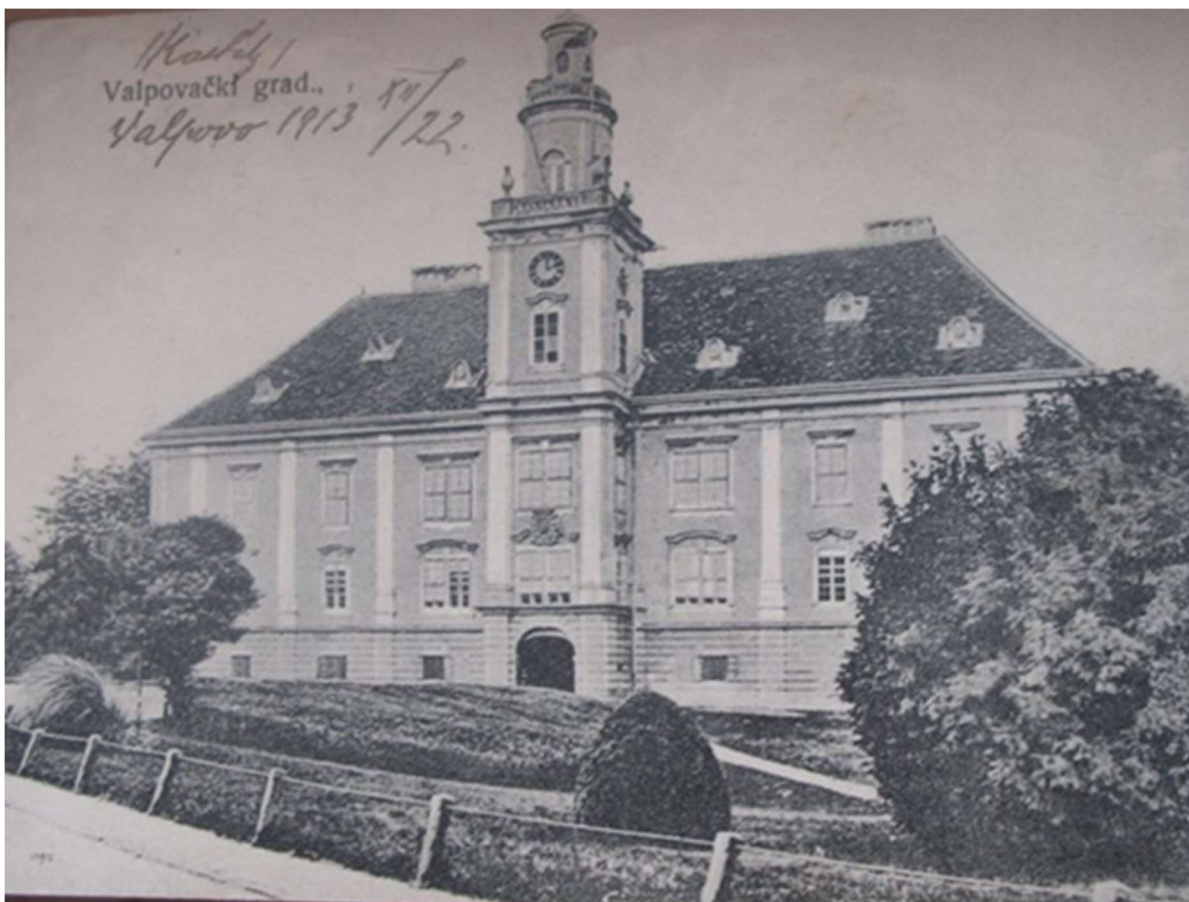
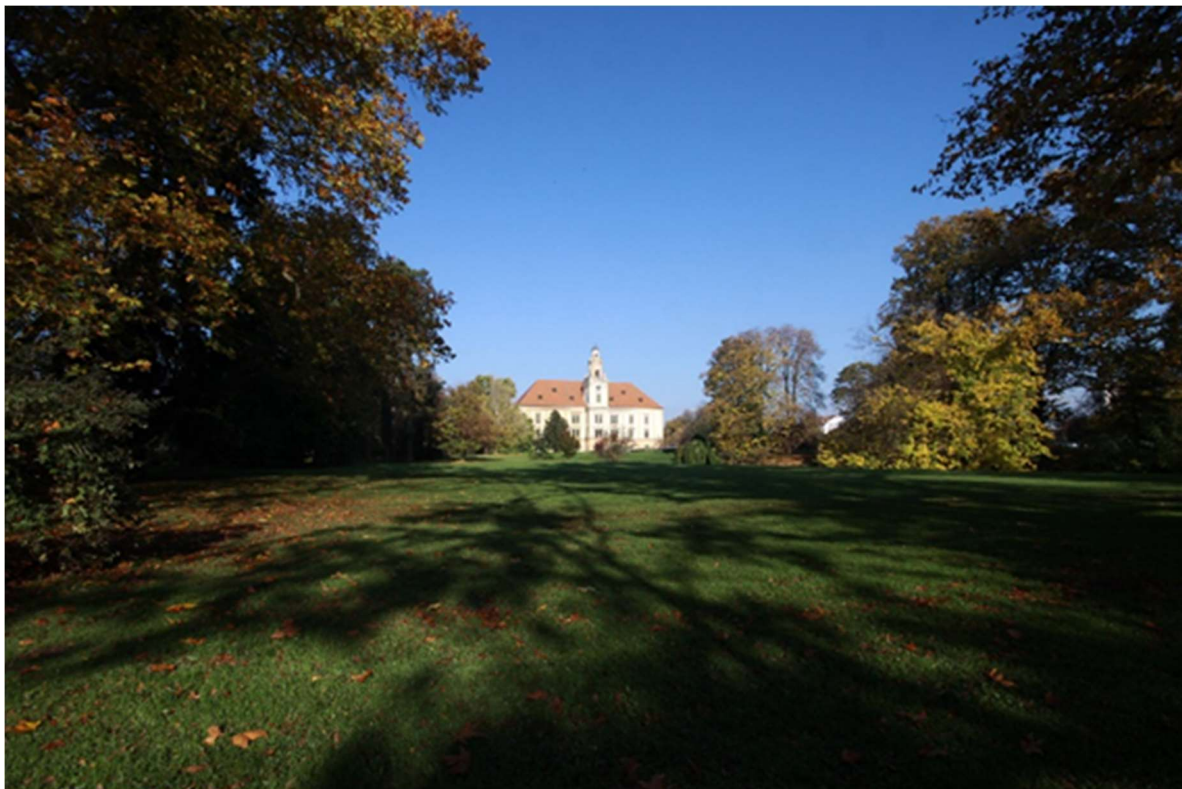
Izvorno perivoj grofova Normann-Prandau s lovištem, u cijelosti ograđen zidanom i drvenom ogradom, danas je otvoreni park što se pruža južno od dvorca. Sam perivoj nije na pojedinačno zaštićenoj parceli dvorca, ali je unutar A – zone Kulturno povijesne cjeline grada Valpova. Perivoj je izveden kao engleski tip perivoja, a obuhvaćao je i šumu Zvjerinjak, nekadašnje lovište grofova Normann-Prandau. Gotovo u cijelosti je očuvana izvorna koncepcija perivoja, koja je vidljiva na katastarskim kartama iz 19. stoljeća. Očuvane su izvorne trase parkovnih staza, kao i izvorna dendroflora perivoja (autohtono i egzotično drveće). Također, očuvan je dio izvorne parkovne opreme: zidani i kovani poprtal reprezentativnog ulaza u perivoj, istočni dio zidane ograde s drvenim plotom oko perivoja, dva zidana mostića preko rukavaca Karašice unutar perivoja.

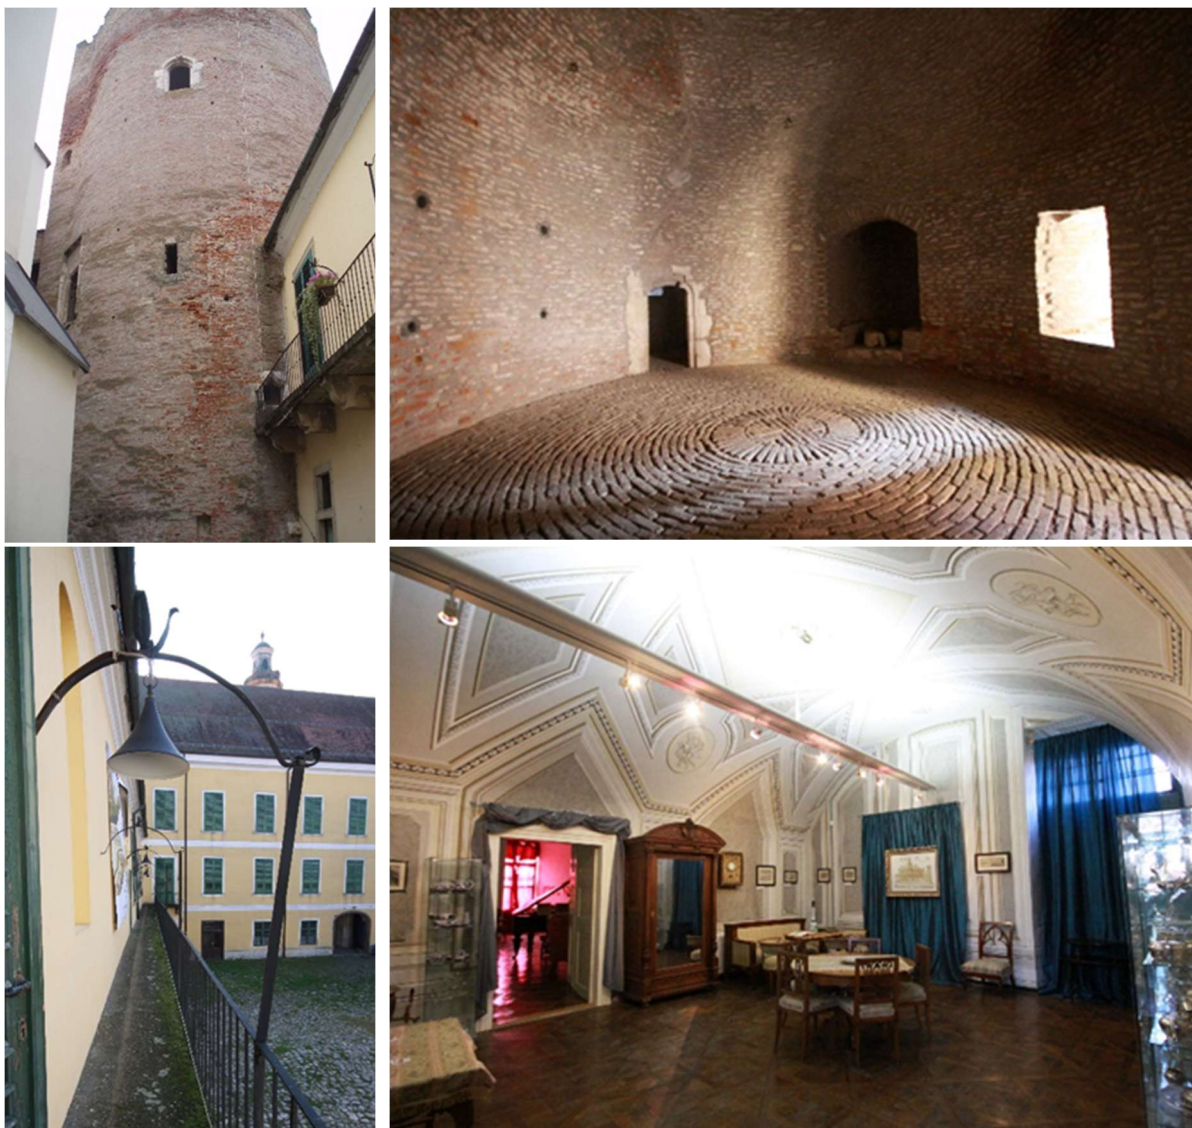
Dvorac se kontinuirano koristio i održavao tijekom druge polovice 20. stoljeća. Sedamdesetih godina prošlog stoljeća izvedena je cjelovita obnova branič-kule te je umjesto izvornog stožastog krova interpolirano krunište. Nakon Domovinskog rata izvedena je djelomična obnova južnog krila i tom prilikom su izvedene betonske deke kao međуетажне konstrukcije, drveni lamelirani nosači krovišta, te je obnovljeno glavno južno pročelje. Zidovi i svodovi su u relativno dobrom stanju, a vidljiva je prisutnost manjih pukotina. Krovovi su u dobrom stanju. Sačuvani su izvorni parketi i podne obloge stubišta glavnog i bočnih krila, no sve podne obloge su istrošene i potrebno ih je obnoviti. Izvorna, povijesna stolarija je djelomice očuvana, a dijelom je zamijenjena novom po uzoru na original. Povijesni žbukani i slikani slojevi, oslici i arhitektonska plastika sačuvani su i, u prostorijama istočnog krila (Muzej Valpovštine), restaurirani. Na pročelju glavnog krila djelomice su očuvana žbukani slojevi i arhitektonska plastika, kao i u unutrašnjosti glavnog krila.

Gospodarske građevine u Reljkovićevoj ulici su u dobrom stanju i relativno je sačuvana njihova izvornost, dok se gospodarska građevina u Gupčevoj ulici urušava (nema krov).

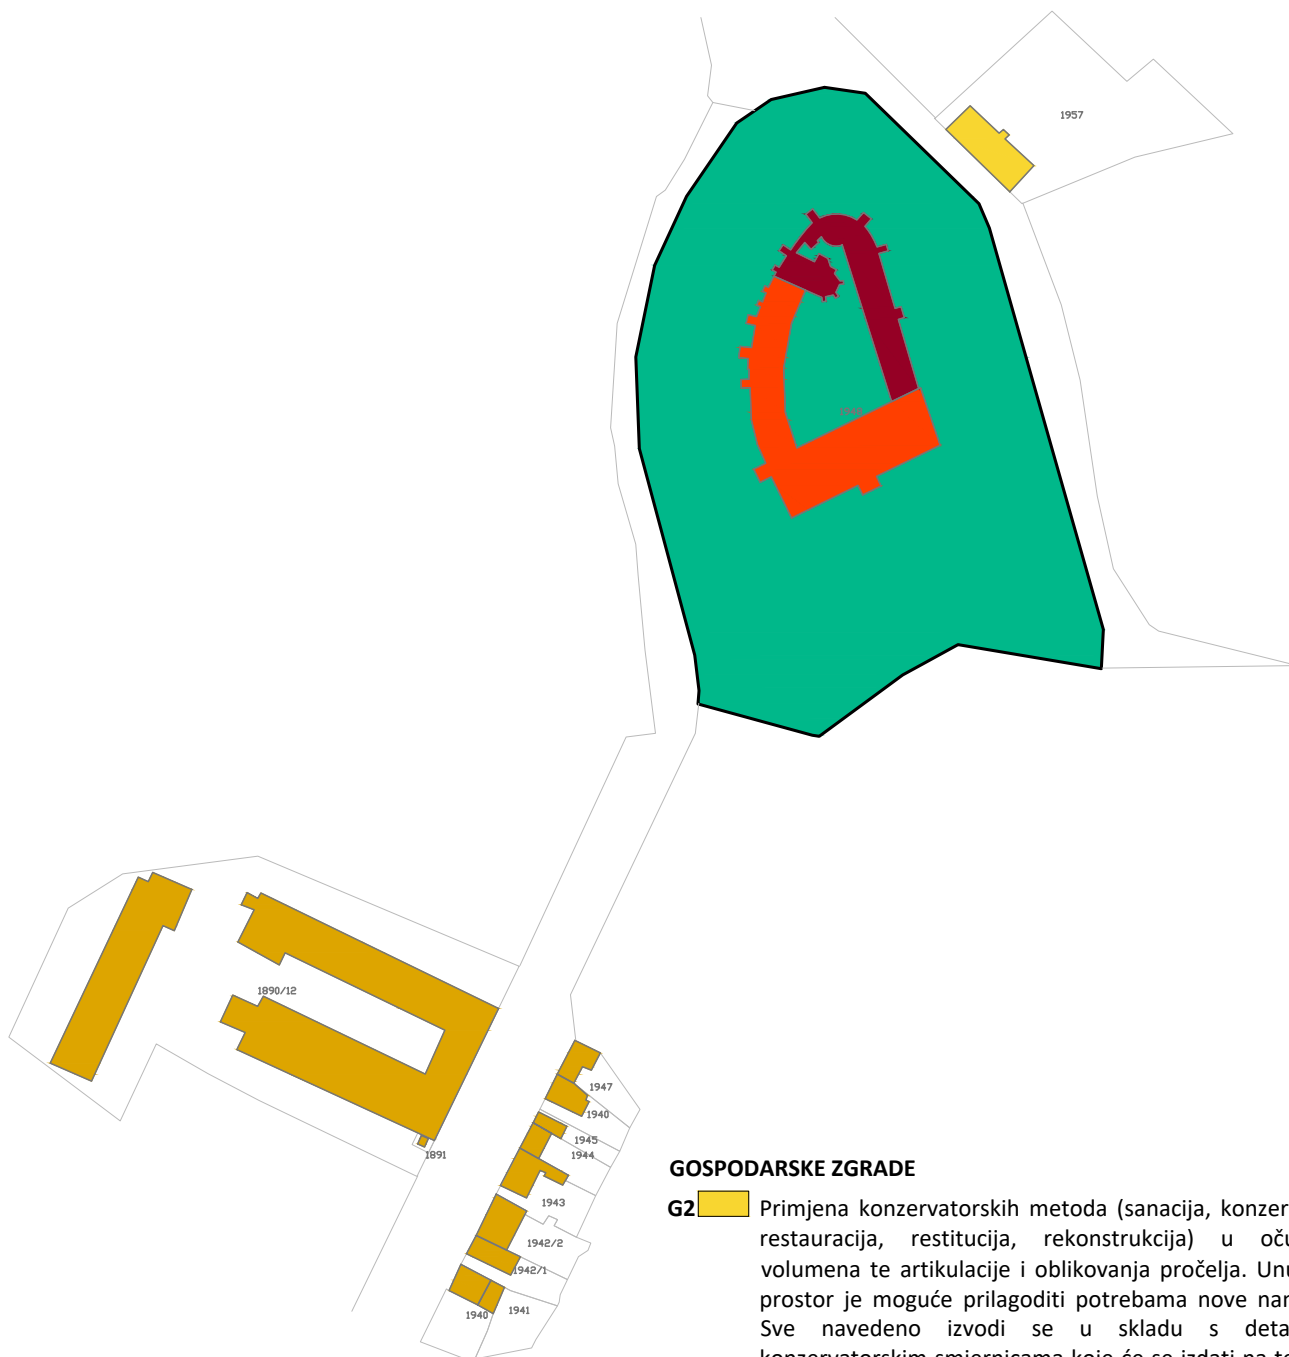
**D1** ■ Primjena konzervatorskih metoda (održavanje, sanacija, konzervacija, restauracija, restitucija) u očuvanju volumena, artikulacije i oblikovanja pročelja, prostornog ustroja, konstruktivnih elemenata i opreme interijera. Moguće su minimalne intervencije u interijeru s ciljem zadovoljavanja nove funkcije. Obnavljaju se i prezentiraju elementi očuvane povijesne opreme. Sve navedeno izvodi se u skladu s detaljnijim konzervatorskim smjernicama koje će se izdati na temelju konzervatorsko-restauratorskih istraživanja koje je prethodno potrebno provesti.

**D2** ■ Primjena konzervatorskih metoda (održavanje, sanacija, konzervacija, restauracija, restitucija, rekonstrukcija) u očuvanju volumena, artikulacije i oblikovanja pročelja, prostornog ustroja, konstruktivnih elemenata i sačuvanih dijelova opreme interijera. Moguće su određene intervencije u interijeru s ciljem zadovoljavanja nove funkcije. Sve navedeno izvodi se u skladu s detaljnijim konzervatorskim smjernicama koje će se izdati na temelju konzervatorsko-restauratorskih istraživanja koje je prethodno potrebno provesti.

**G2** ■ Primjena konzervatorskih metoda (sanacija, konzervacija, restauracija, restitucija, rekonstrukcija) u očuvanju volumena te artikulacije i oblikovanja pročelja. Unutarnji prostor je moguće prilagoditi potrebama nove namjene. Sve navedeno izvodi se u skladu s detaljnijim konzervatorskim smjernicama koje će se izdati na temelju konzervatorsko-restauratorskih istraživanja koje je prethodno potrebno provesti.

**G3** ■ Nova izgradnja u smislu faksimila povijesne zgrade (ukoliko postoji dokumentacija ili drugi materijalni izvori informacija na temelju kojih je moguće izvesti faksimil) ili suvremenog oblikovanja u osnovnim gabaritima povijesne zgrade koja se nalazila na tom mjestu. Sve navedeno izvodi se u skladu s detaljnijim konzervatorskim smjernicama koje će se izdati na temelju konzervatorsko-restauratorskih istraživanja koje je prethodno potrebno provesti.

**K1** ■ Očuvanje matrice, biljnog fonda i opreme namjerno organiziranog krajolika (perivoja) s kompletno očuvanom povijesnom situacijom. Sve navedeno izvodi se u skladu s detaljnijim konzervatorskim smjernicama koje će se izdati na temelju studije perivoja koju je prethodno potrebno izraditi.
