DONJE OROSLAVJE

1. OPĆI I ADMINISTRATIVNI PODACI

2. SMJEŠTAJ, ORGANIZACIJA I SASTAVNICE CJELINE

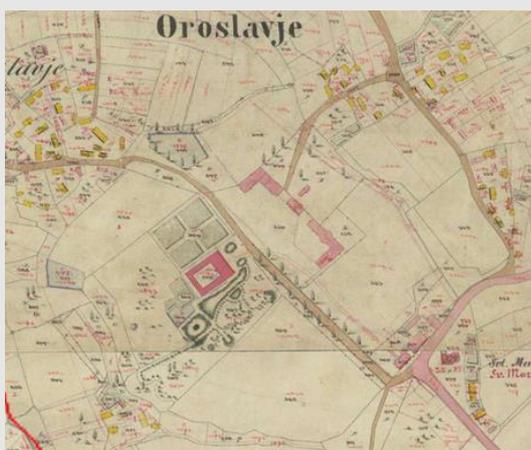
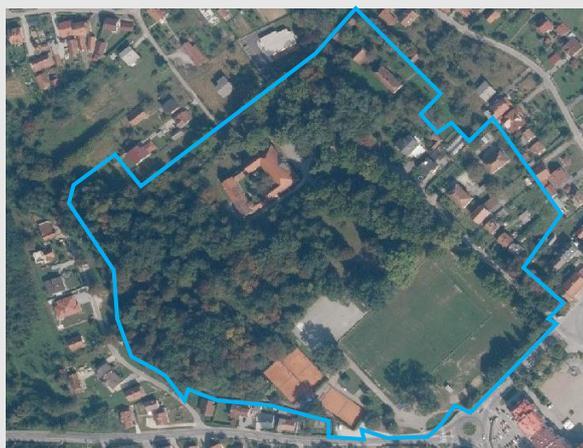
Povijesni katastar imanja iz 1907. g. i zona zaštite na DOF podlozi

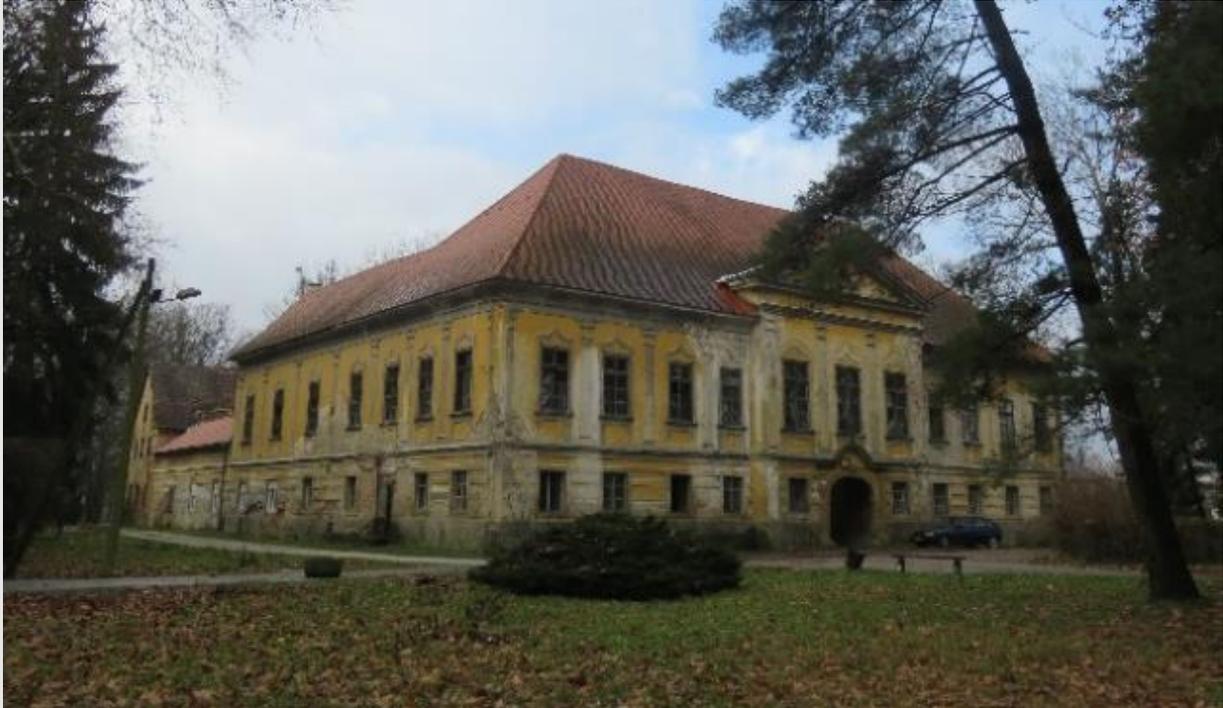
U katu se primjenjuje prostorni koncept temeljen na nizovima prostorija duž vanjskog i dvorišnog perimetralnog zida kojima se pristupa iz uzdužnog središnjeg hodnika, komunikacijske jezgre ovoga prostora. Glavna središnja dvorana naglašena je tlocrtnim dimenzijama i vertikalnom mjerom u odnosu na preostale prostorije ovoga niza. Bočna krila čine samo po dvije međusobno povezane prostorije. U središtu prizemne zone glavnoga krila je ulazna veža uz koju je bočno u zasebnoj prostoriji smješteno stubište L tlocrta. U gornjoj etaži iznad veže je reprezentativni stubišni prostor pred ulazom u glavnu dvoranu.

Prostor podruma svođen je bačvastim svodom sa susvodnicama. Prostorije prizemlja zaključuju također bačvasti svodovi sa susvodnicama prelomljenih bridova, dok je ulazna veža svođena češkim svodovima. Sve katne prostorije koritasto su svođene izuzev uzdužnog hodnika koji je zaključen bačvastim svodom.

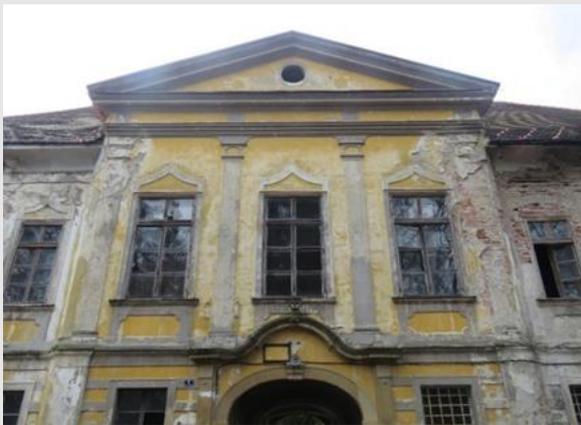
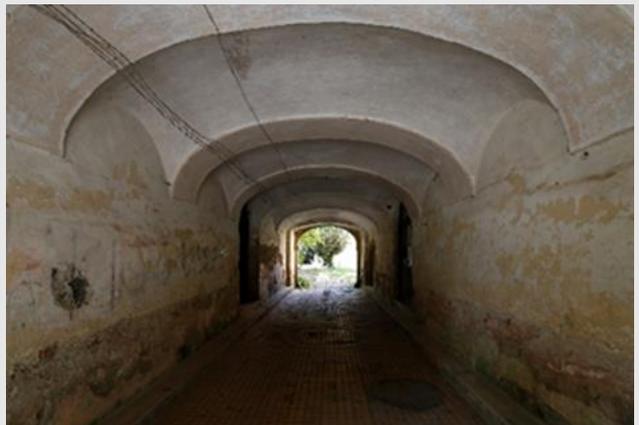
Najvrjedniji elementi opreme interijera su svodni oslici iz 19. stoljeća u glavnoj i dvjema susjednim prostorijama kata s figuralnim alegorijskim prikazima te svodni oslik u hodniku kata, moguće iz istog razdoblja. Očuvani su i drveni parketi glavnih prostorija, jedna kaljeva peć te dio vratne stolarije kao i kamena balustradna ograda glavnog stubišta.

Oslik je potkraj 20. stoljeća obnovljen no prepušten je utjecaju tekuće vlage koja do danas nije sanirana.

S obzirom da je dvorac zadržao bitne izvorne arhitektonske i umjetničke vrijednosti (vanjsko oblikovanje, dispoziciju unutarnjeg prostora, građevne elemente i konstrukcije, svodne i zidne oslike) kod obnove je obvezna primjena konzervatorskih metoda (održavanje, sanacija, konzervacija, restauracija, restitucija, rekonstrukcija) u očuvanju volumena, artikulacije i oblikovanja pročelja, prostornog ustroja, konstruktivnih elemenata i očuvanih elemenata opreme interijera. Obnavljaju se i prezentiraju elementi očuvane povijesne opreme osobito oslici svodova i zidova, stolarija, stubišna barokna ograda, drveni podovi, kaljeve peći itd. Moguće su određene intervencije u interijeru s ciljem zadovoljavanja nove funkcije.

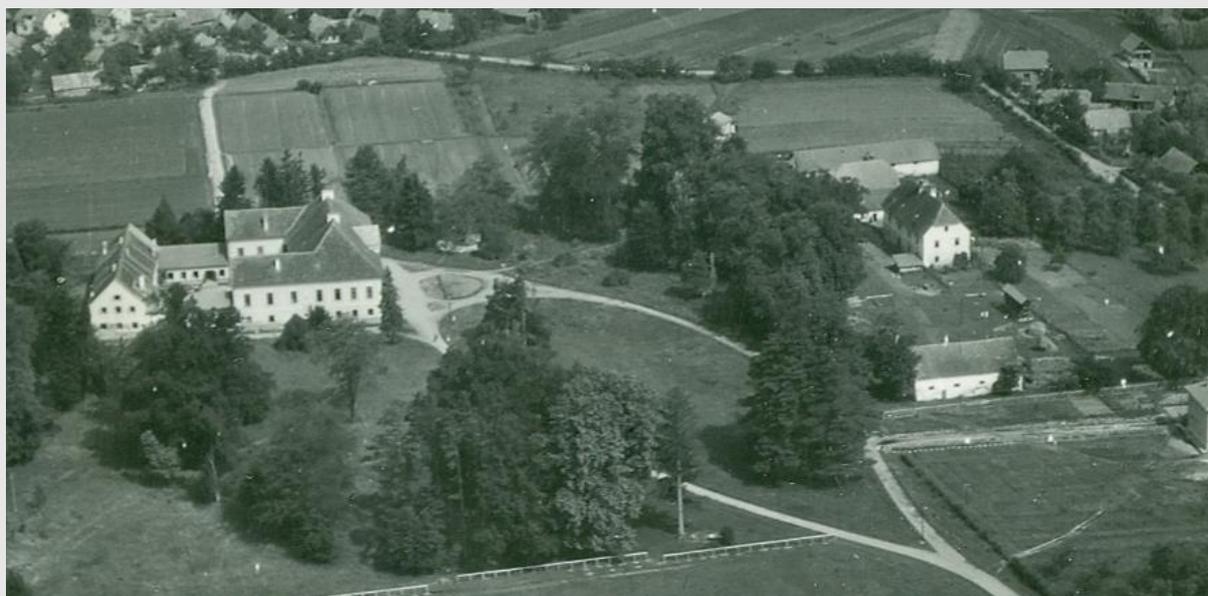
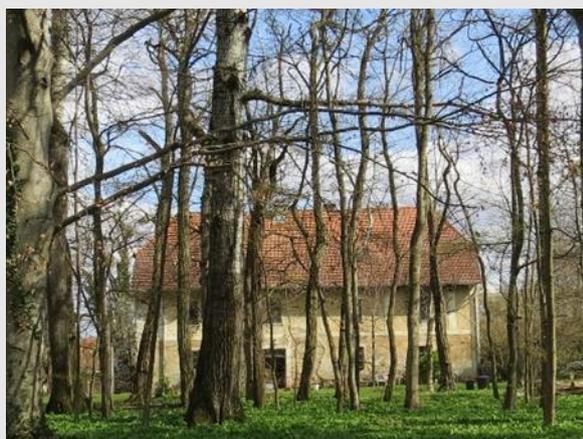
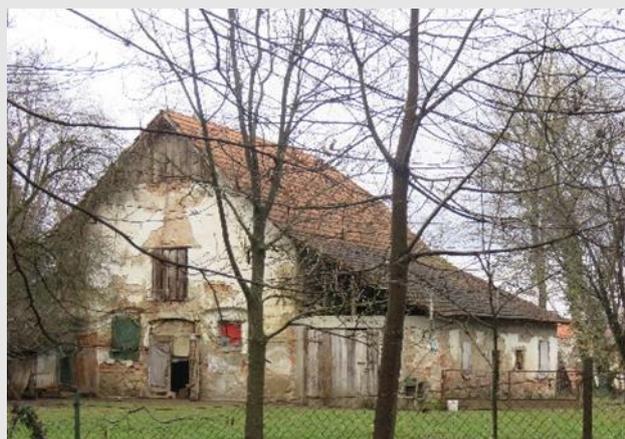
Prema katastarskoj karti iz 1907. godine gospodarske zgrade bile su izgrađene nasuprot glavnom pročelju dvorca, istočno od prilazne aleje. Ukupno tri zidanice rasporedom su bile simetrično koncipirane u odnosu na os dvorca. Još 1954. g. (prema snimljenoj fotografiji) bile su u funkciji, a danas se očuvala u izvornom obliku samo jedna, ona središnja, zidana katnica sa dvostrešnim krovom i zabatnim skošenjima. Južna, veća zgrada vjerojatno vršilnica, nije očuvana, dok su od one sjeverne sačuvani fragmenti koji su danas zasebne pomoćne zgrade.

Nekadašnja konjušnica, zidana katnica izgrađena sa stražnje strane dvorca, integrirana je u sam sklop dvorca.

Gospodarska zgrada na k.č. 1528/3 zadržava se u zatečenom stanju uz primjenu konzervatorskih metoda (sanacija, konzervacija, restauracija, restitucija, rekonstrukcija) u očuvanju volumena te artikulacije i oblikovanja pročelja. Unutarnji prostor je moguće prilagoditi potrebama nove namjene.

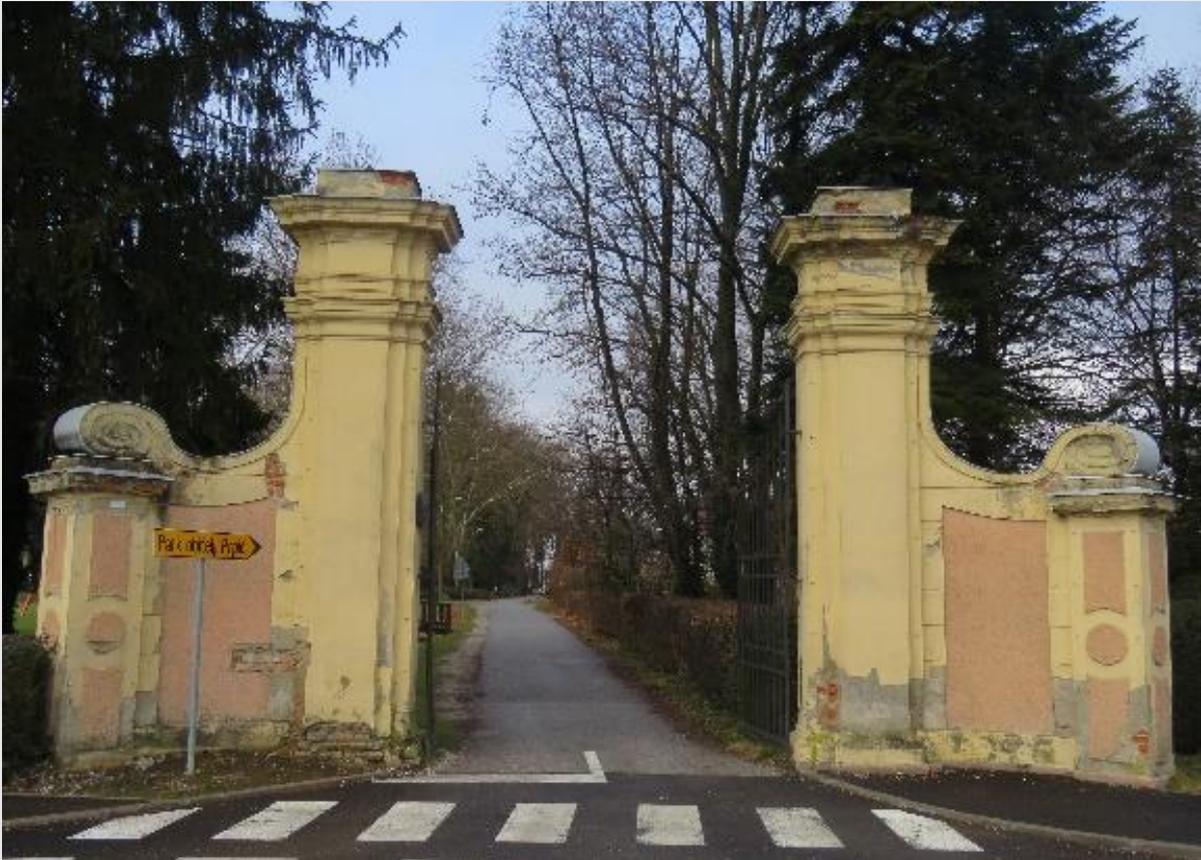
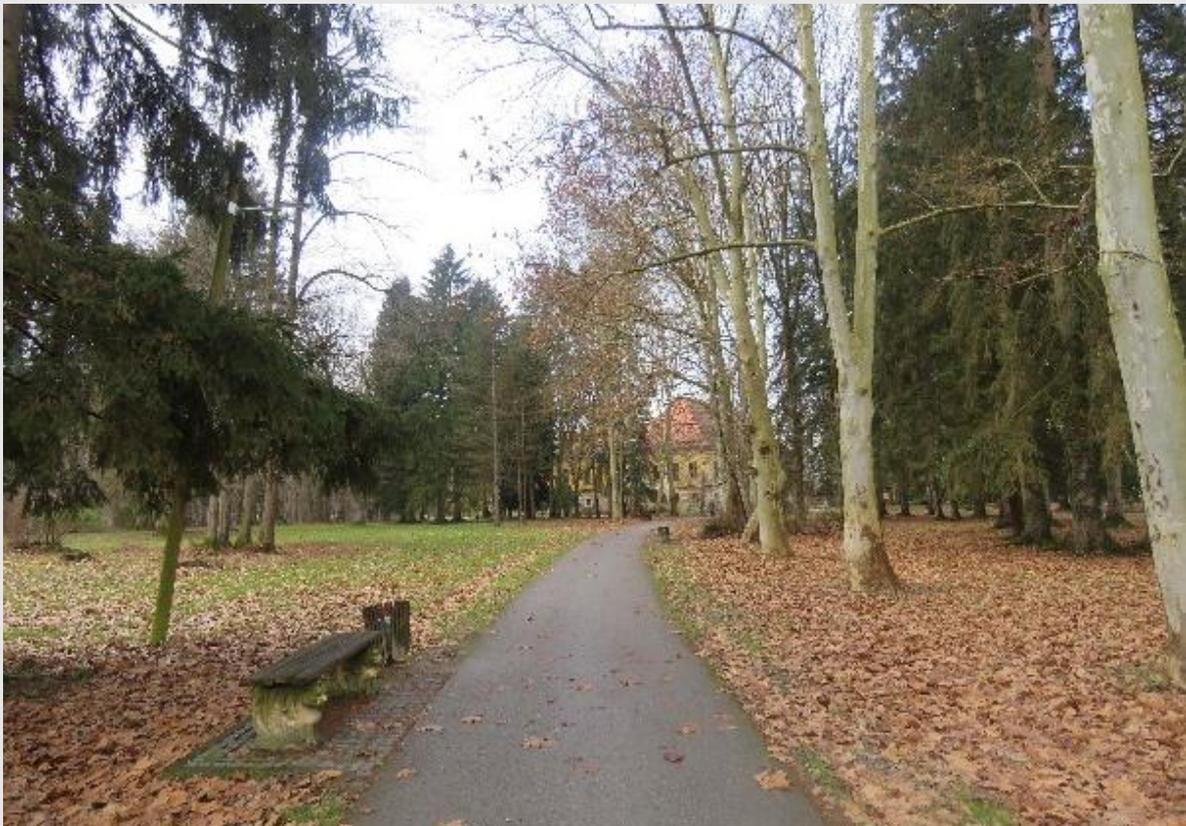
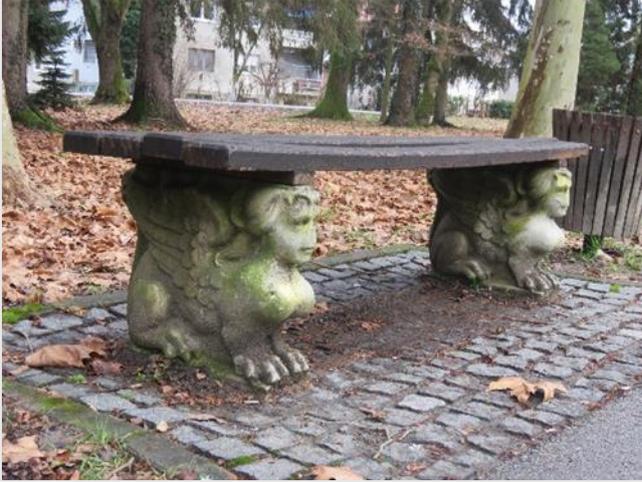
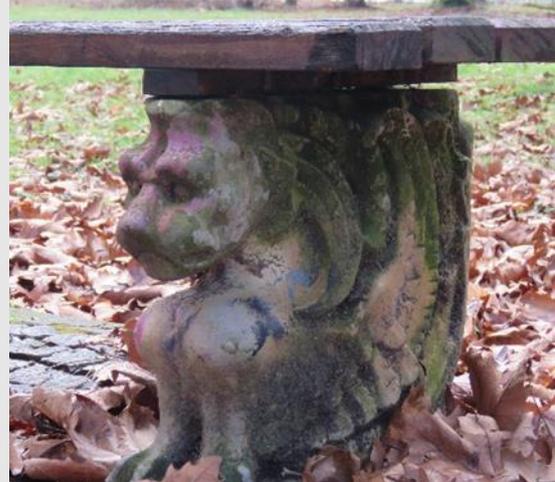
Prema katastarskoj karti iz 1907. godine imanje je glavnom alejom bilo podijeljeno na reprezentativni prostor s dvorcem, perivojem, vrtovima i voćnjacima te gospodarski prostor s gospodarskim zgradama. Perivoj pejzažnog karaktera bio je uređen pred glavnim istočnim i južnim bočnim pročeljem, dok su pred zapadnim i sjevernim pročeljem bili veliki vrt i voćnjak ortogonalne organizacije. Prilazni putevi, koji danas vode od ulaza u perivoj do dvorca, ne slijede trasu povijesne prilazne aleje, a dvorac okružuje

pejzažno uređeni perivoj koji se proširio u odnosu na situaciju s početka 20. stoljeća. Posebna vrijednost jest ulazni portal koji je očuvan u svojem bogatom baroknom oblikovanju kao i klupe sa skulpturalnim nosačima.

U ostalom dijelu parka zapadno i sjeverno od dvorca potrebno je očuvanje zelene zone s mogućim novim načinom oblikovanja ili novim sadržajima koji su usklađeni s karakterom prostora.

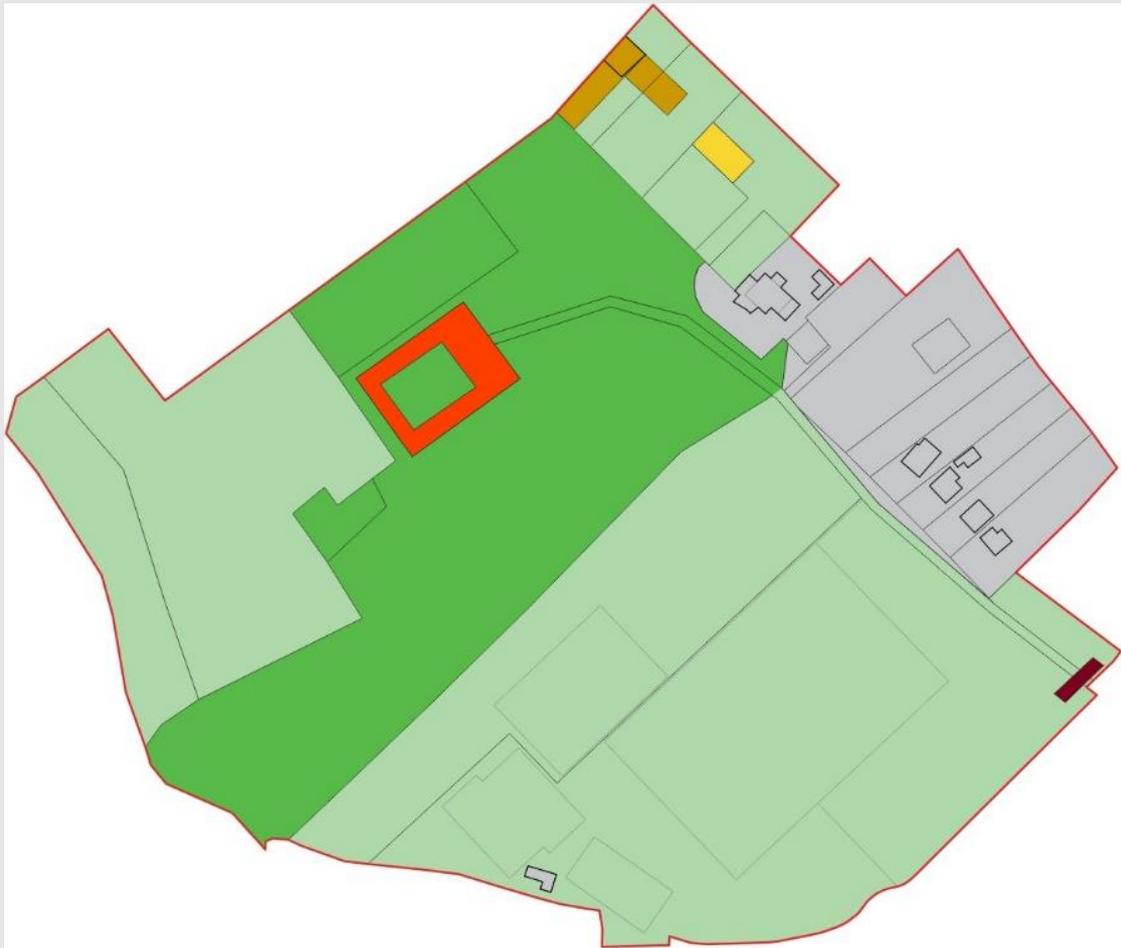
DVORAC

Primjena konzervatorskih metoda (održavanje, sanacija, konzervacija, restauracija, restitucija, rekonstrukcija) u očuvanju volumena, artikulacije i oblikovanja pročelja, prostornog ustroja, konstruktivnih elemenata i sačuvanih dijelova opreme interijera. Moguće su određene intervencije u interijeru s ciljem zadovoljavanja nove funkcije.

GOSPODARSKE ZGRADE

Primjena konzervatorskih metoda (sanacija, konzervacija, restauracija, restitucija, rekonstrukcija) u očuvanju volumena te artikulacije i oblikovanja pročelja. Unutarnji prostor je moguće prilagoditi potrebama nove namjene.

Nova izgradnja u smislu faksimila povijesne zgrade (ukoliko postoji dokumentacija ili drugi materijalni izvori informacija na temelju kojih je moguće izvesti faksimil) ili suvremenog oblikovanja u osnovnim gabaritima povijesne zgrade koja se nalazila na tom mjestu.

PERIVOJ

Očuvanje ili rekonstrukcija matrice s mogućim uvođenjem novog biljnog fonda i opreme.

Očuvanje zelene zone ili parterno uređenje bez nove izgradnje, sve usklađeno s karakterom prostora (prema konzervatorskim smjernicama nadležnog konzervatorskog odjela).
