GORNJA STUBICA

1. OPĆI I ADMINISTRATIVNI PODACI

2.1. DVORAC

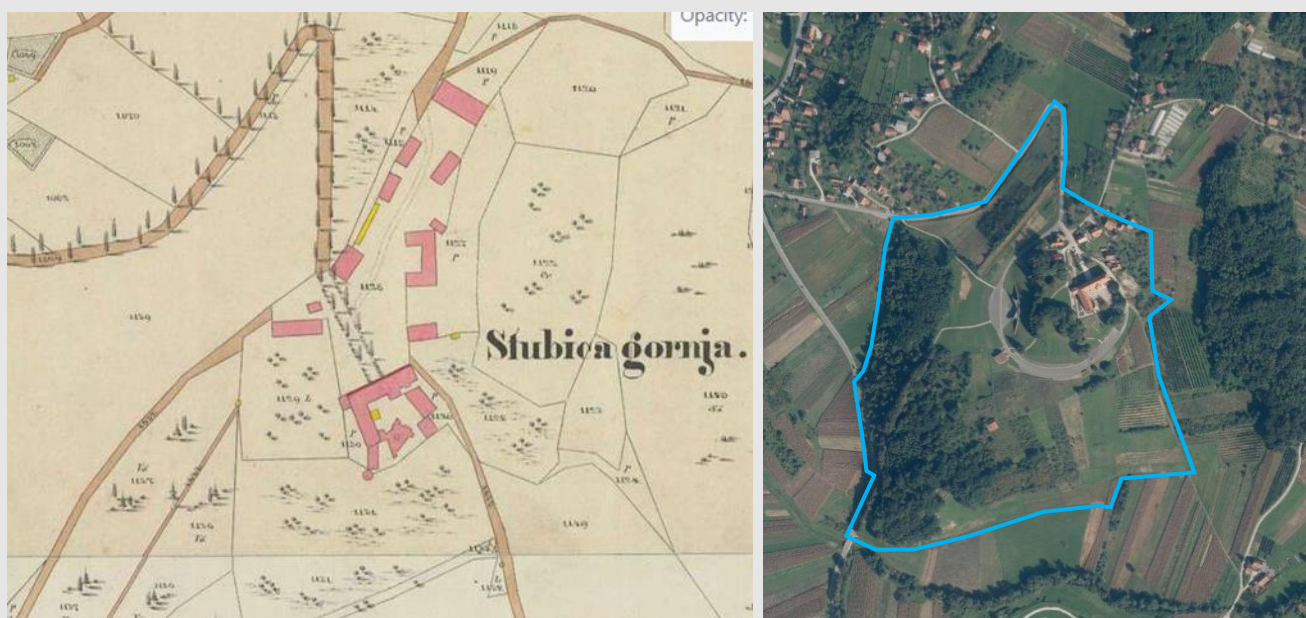
Povijesni katastar imanja iz 1861., zona zaštite na DOF podlozi

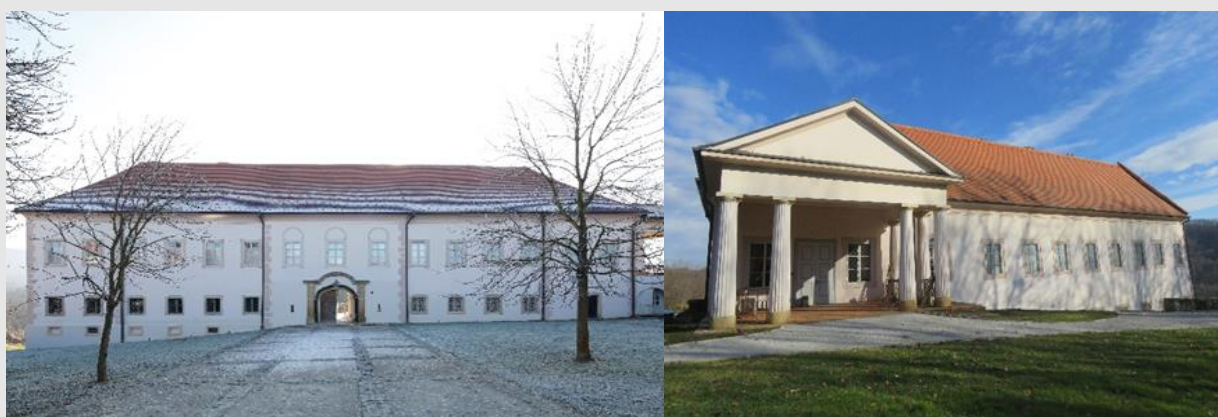
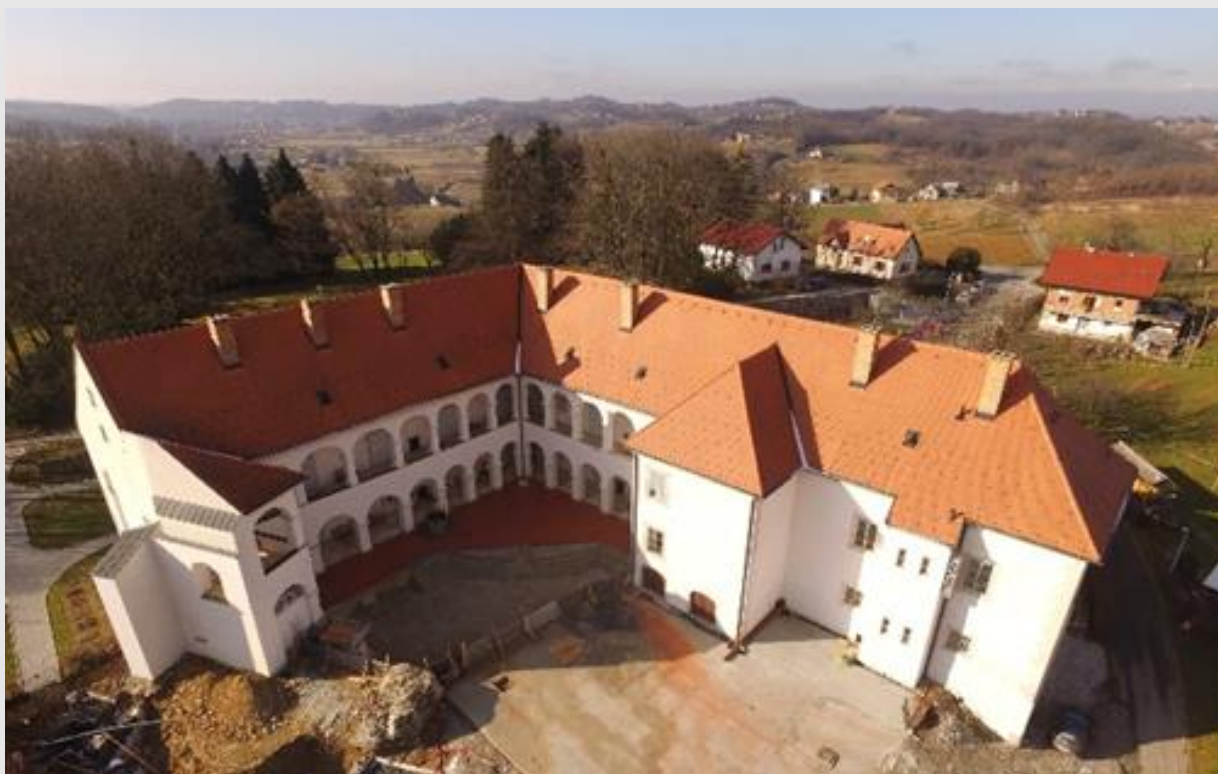
Dvorac je dvokrilna jednokatna građevina tlocrtne L forme s dužim sjevernim i pod pravim kutom položenim, kraćim zapadnim krilom, koje se naslanja na stariju, danas srušenu građevinu nekadašnjeg kaštela. Trokrako stubište smješteno je u zasebnom volumenu vezanom na dvorišnu stranu sjevernog krila. Zapadnom krilu na vanjskoj strani prigraden je klasicistički trijem u razini prvog kata. Krovišta nad krilima su dvostrešna.

Organizacija prostora slijedi tradicionalnu shemu s nizovima prostorija uz vanjske perimetralne zidove te arkadno rastvorenim hodnicima uz dvorišna pročelja iz kojih se pristupa prostorijama. Katne

prostorije jednake su veličine s iznimkom središnje prostorije sjevernog krila koja je veća od ostalih. U središtu ovoga krila nalazi se i ulazna veža s portalom. Dvorska kapela koja zaprema visinu obiju etaža smještena je na spoju dvaju krila. Pristupa joj se iz rubnih prostorija sjevernog krila prizemlja i kata. Prostorije prizemlja svođene su bačvastim svodovima zasječnim susvodnicama lomljenih bridova, dok su katne prostorije zaključene koritastim svodovima. Hodnike zaključuju nizovi čeških svodova. Veža je svođena trima travejnim poljima češkoga svoda. Podrum je svođen bačvastim svodom. Vanjska pročelja dvaju krila artikulirana su ujednačenim ritmom prozorskih osi, plohe su zaglađene žbukom, a arhitektonska plastika je svedena na barokne prozorske okvire s ugaonim istacima. Glavno sjeverno pročelje raščlanjeno je središnjim troosnim i dvama rubnim dvoosnim rizalitnim istacima čiji su bridovi naglašeni grafički naznačenim kvadrima. U osi središnjeg rizalita je portal polueliptidnog zaključka s godinom 1756. u zaglavnom kamenu. Obrubljuju ga široki pilastri s volutnim kapitelima na koje se oslanja snažno istaknuti, segmentno povijesni vijenac, na čijim su rubovima ranije bile vaze. Uz zapadno pročelje je na razini prvoga kata prigraden klasicistički trijem trokutna zaključka s dorskim stupovima unutar kojeg je prostor svođen jednim poljem češkoga svoda. Dvorišna pročelja su raščlanjena arkadama u obje etaže koje podržavaju stupci naglašene kapitelne profilacije.

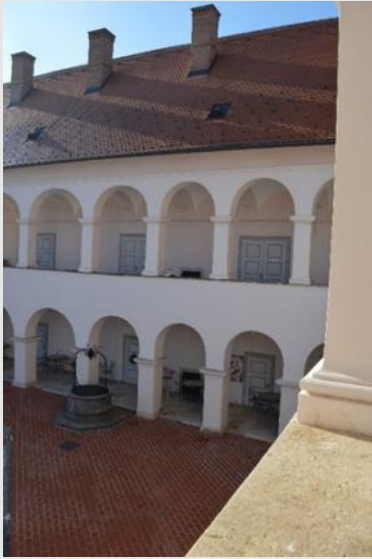
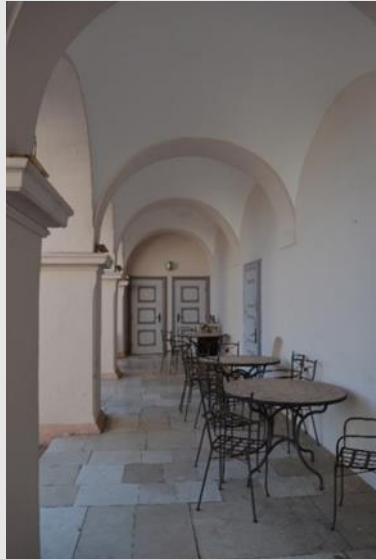
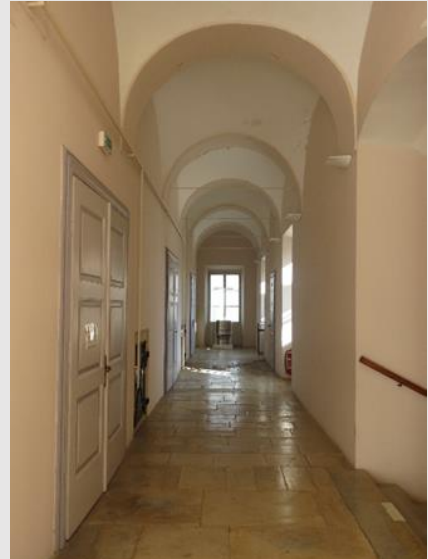
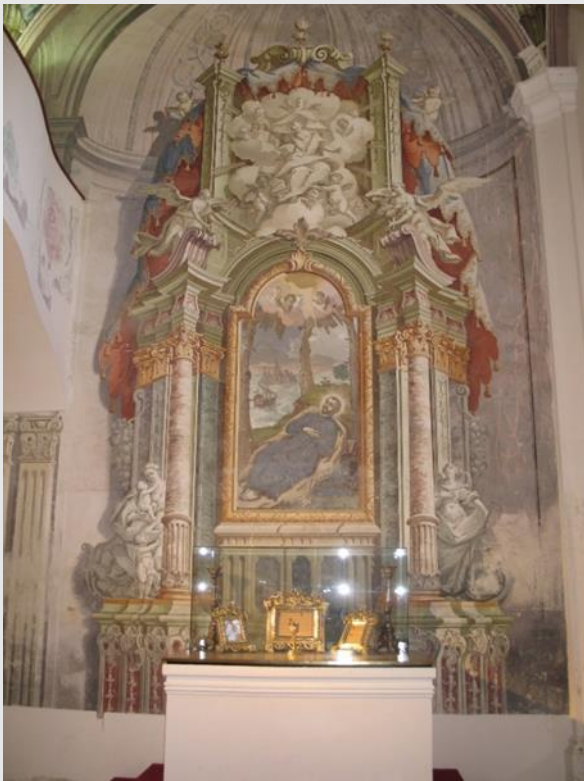
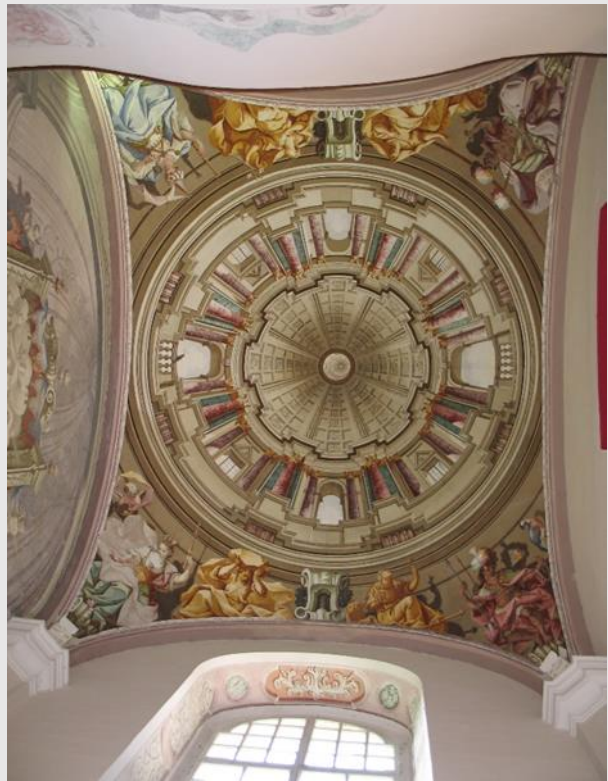
U katnim prostorijama sjevernog krila očuvane su svodne štukature i tragovi svodnog oslika, vratna stolarija i klasicističke kaljeve peći. Očuvan je i restauriran zidni oslik dvorske kapele Sv. Franje Ksaverskoga koji se pripisuje Antonu Jožefu Lerchingeru. Riječ je o iluzionistički slikanom oltaru s prikazom smrti sv. Franje Ksaverskog, personifikacijama kreposti, alegorijskim prikazima kontinenata, alegorijama isusovačkih zavjeta. Sačuvane su kamene podne ploče u arkadnim hodnicima i na stubištu.

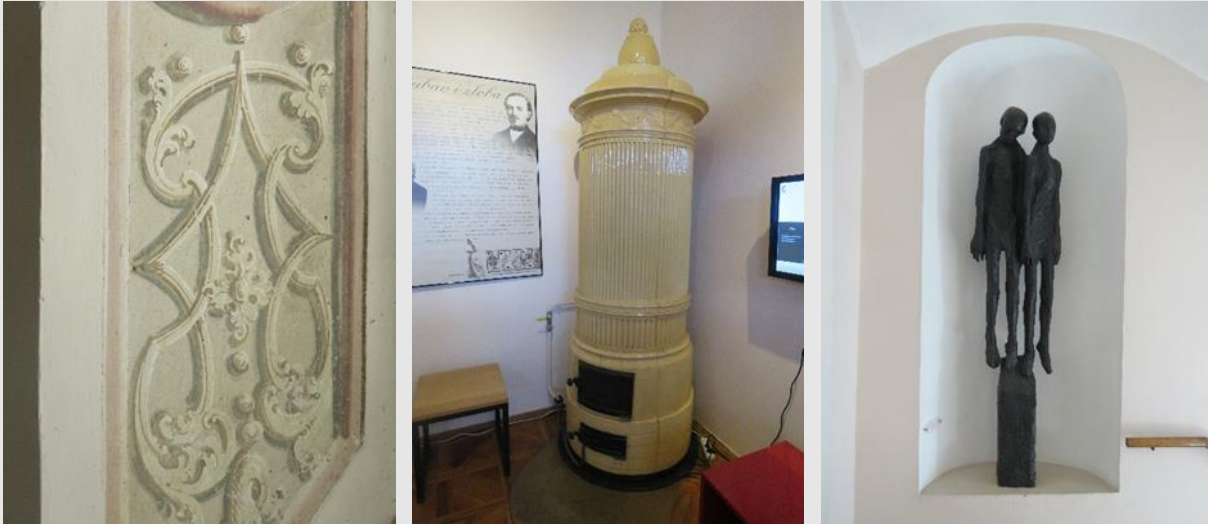
U proteklom desetljeću sanirana je vlaga u prizemnoj i podrumskoj zoni, preuređuje se dvorišni prostor radi prilagodbe održavanju priredaba na otvorenom. U tijeku su arheološki istražni radovi u dijelu dvorišta oko ostataka kaštela, čiji će se nalazi prezentirati u sklopu preuređenja dvorišta.

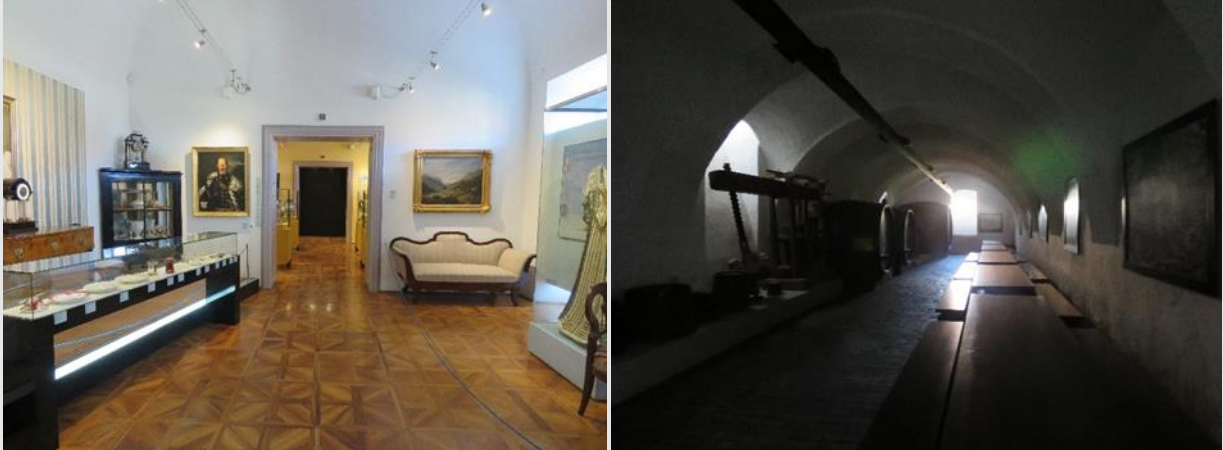
Od 1973. godine u dvorcu se nalazi Muzej seljačkih buna. Preuređenje za novu namjenu obuhvatilo je osim prizemlja, kata i podruma tavanski prostor koji se koristi u galerijske i skladišne svrhe. Zidovi i svodovi danas su u dobrom stanju. Parketni podovi u prostorijama krila potječu iz vremena adaptacije dvorca muzejskoj namjeni. Kamene podne ploče arkadnih hodnika i stubišta u dobrom su stanju. Zidni i svodni oslici kapele su restaurirani, dok su oni u salonima konzervirani.

Obzirom na očuvanost arhitektonskih obilježja i oblikovanja dvorca iz 18. stoljeća, unatoč prilagodbi muzejskoj namjeni, kod obnove će se primjenjivati konzervatorske metode (sanacija, konzervacija, restauracija, restitucija, rekonstrukcija) u očuvanju volumena, prostornog ustroja, međukatnih konstrukcija, opreme interijera te artikulacije i oblikovanja pročelja. Moguće su određene intervencije u interijeru s ciljem zadovoljavanja nove funkcije.

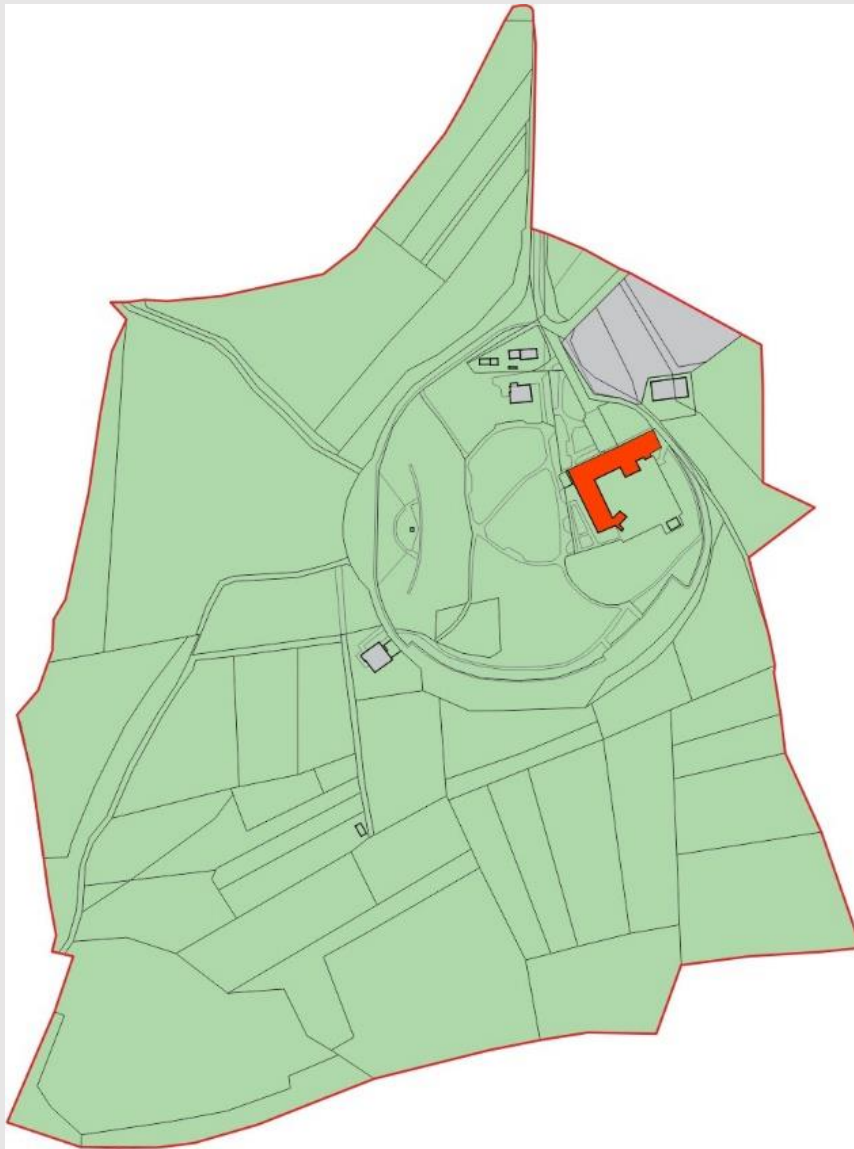
DVORAC

D2

Primjena konzervatorskih metoda (održavanje, sanacija, konzervacija, restauracija, restitucija, rekonstrukcija) u očuvanju volumena, artikulacije i oblikovanja pročelja, prostornog ustroja, konstruktivnih elemenata i sačuvanih dijelova opreme interijera. Moguće su određene intervencije u interijeru s ciljem zadovoljavanja nove funkcije.

PERIVOJ

P3

Očuvanje zelene zone ili parterno uređenje bez nove izgradnje, sve usklađeno s karakterom prostora (prema konzervatorskim smjericama nadležnog konzervatorskog odjela).

RECENTNA IZGRADNJA

R1

Valorizaciju i smjernice donosi nadležni konzervatorski odjel.
