NOVI DVORI KLANJEČKI

1. OPĆI I ADMINISTRATIVNI PODACI

Županija	Krapinsko zagorska
Grad/općina	Grad Klanjec
Naselje	Novi Dvori Klanječki
Katastarski podaci	k.č. br. 2316, 2317, 2318, 2314/2, 2300, 2278 k.o. Novi Dvori Klanječki
Vrsta/naziv	Dvorac Novi Dvori Klanječki
Nadležnost	Konzervatorski odjel u Krapini
Glavna datacija	17. stoljeće
Naručitelj	Obitelj Erdödy
Vlasništvo	Privatno
Pravni status	Z-4595
Namjena	Bez namjene

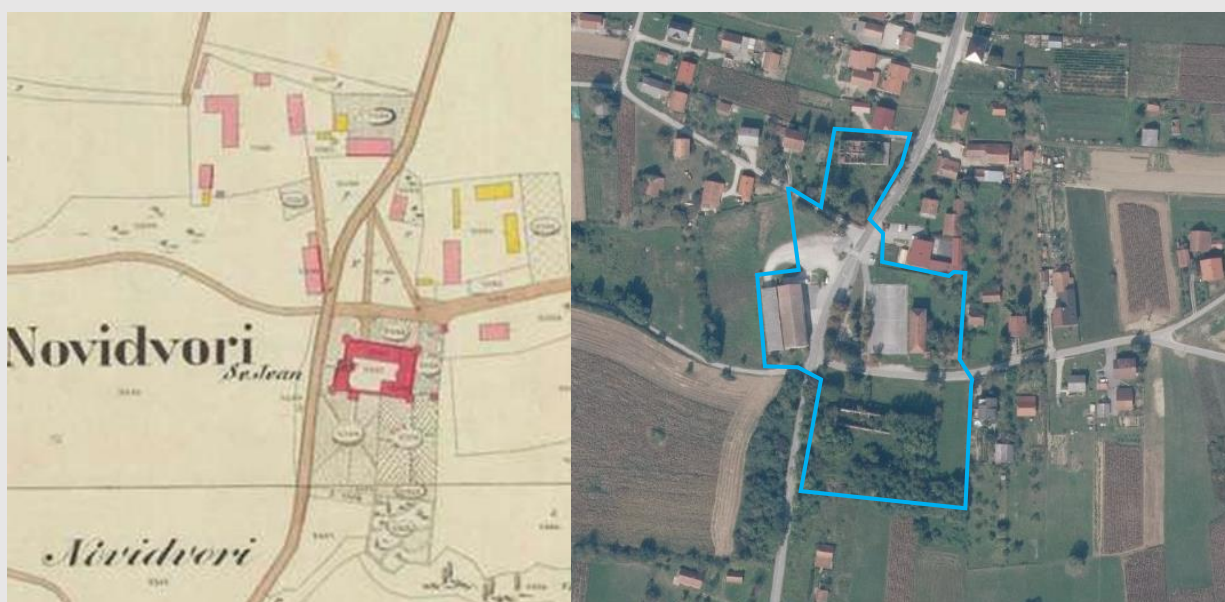
Povijesni katastar imanja iz 1861., zona zaštite na DOF podlozi

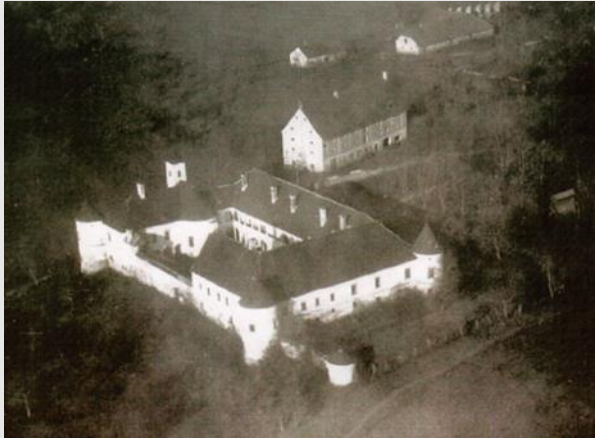
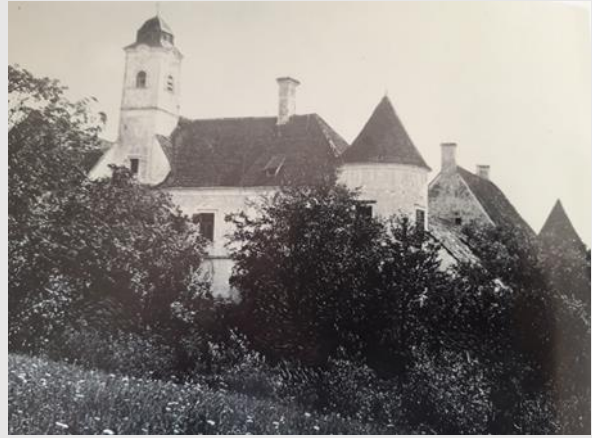
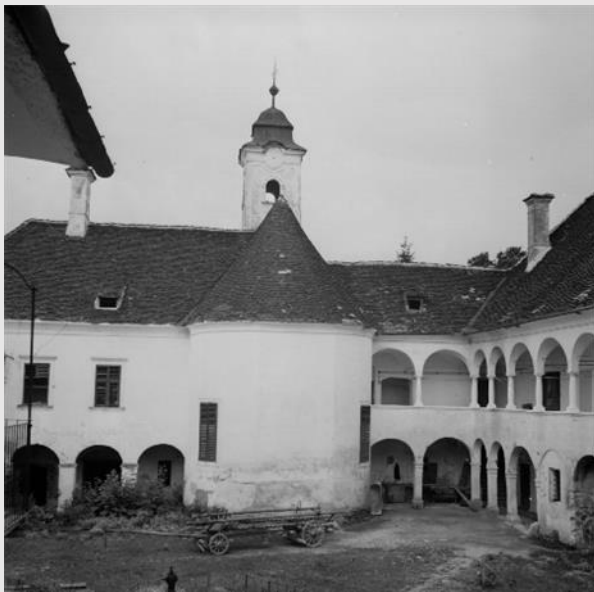
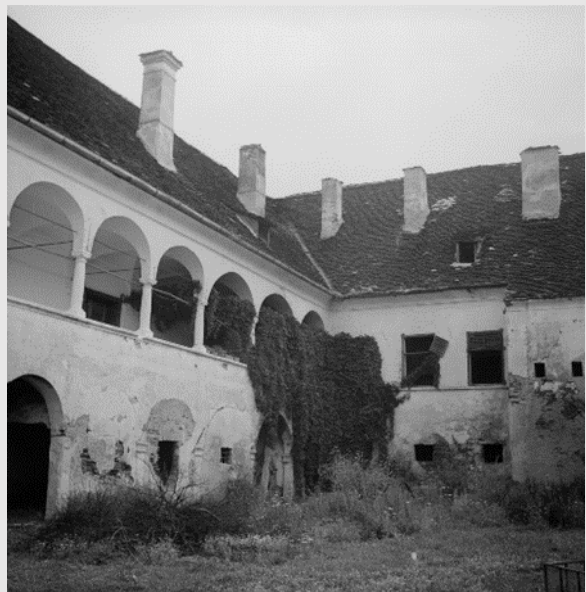
Jednokatni dvorac s unutarnjim pravokutnim dvorištem i ugaonim cilindričnim kulama imao je tri krila, dok je južna strana bila zatvorena visokim zidom. U središtu zapadnog krila bila je dvoetažna dvorska kapela s istaknutim zvonikom na glavnom vanjskom pročelju koji je imao značajan udio u vizuri dvorca. Njen volumen sa zaobljenim svetištem zadirao je u prostor dvorišta. Krila su bila zaključena dvostrešnim,

a kule stožastim krovovima, dok je kapela imala dvostrešno, nad svetištem zaobljeno krovno, a zvonik baroknu plitku kapu.

Riječ je o zatvorenom konceptu sa središnjim dvorištem kojeg sa sjeverne i istočne strane definiraju krila tradicionalne organizacije s nizovima prostorija duž vanjskih pročelja i uzdužnim, dvorišno orijentiranim arkadnim hodnicima. Ulazna veža je u rubnom dijelu sjevernoga krila. Zapadno krilo formiralo se postepeno do 18. stoljeća, kada je izgrađena kapela sa zvonikom iznad glavnog ulaza na zapadnom pročelju i lađom sa zaobljenim svetištem u dvorištu dvorca. Južna strana dvorišta bila je većim dijelom zatvorena visokim zidom, samo je u istočnom dijelu bilo jednokatno pomoćno krilo usitnjene prostorne strukture sa zavojitim stubištem.

Zidovi i svodovi zidani su opekom i kamenom lomljencem. Prostorije prizemlja bile su svodene bačvastim svodovima sa susvodnicama i križno bačvastim svodovima, dok su katne prostorije bile zaključene stropovima. Uzdužni hodnici bili su svodeni križno-bačvastim svodovima.

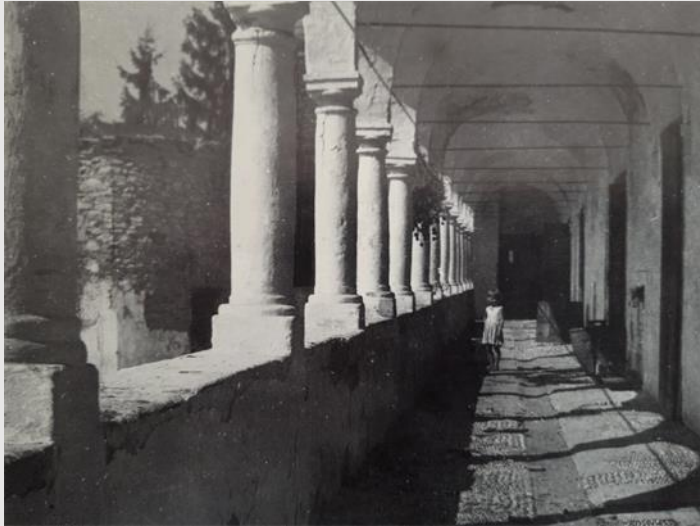
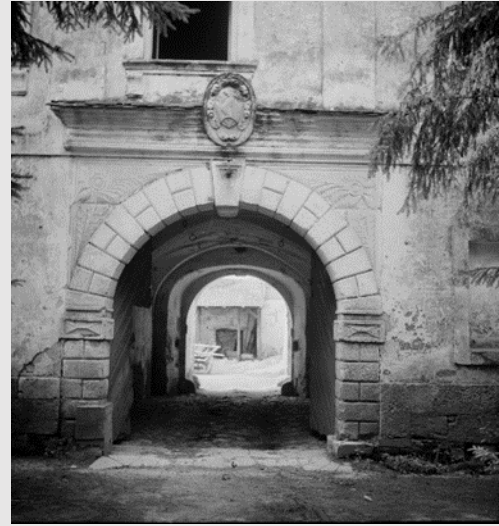
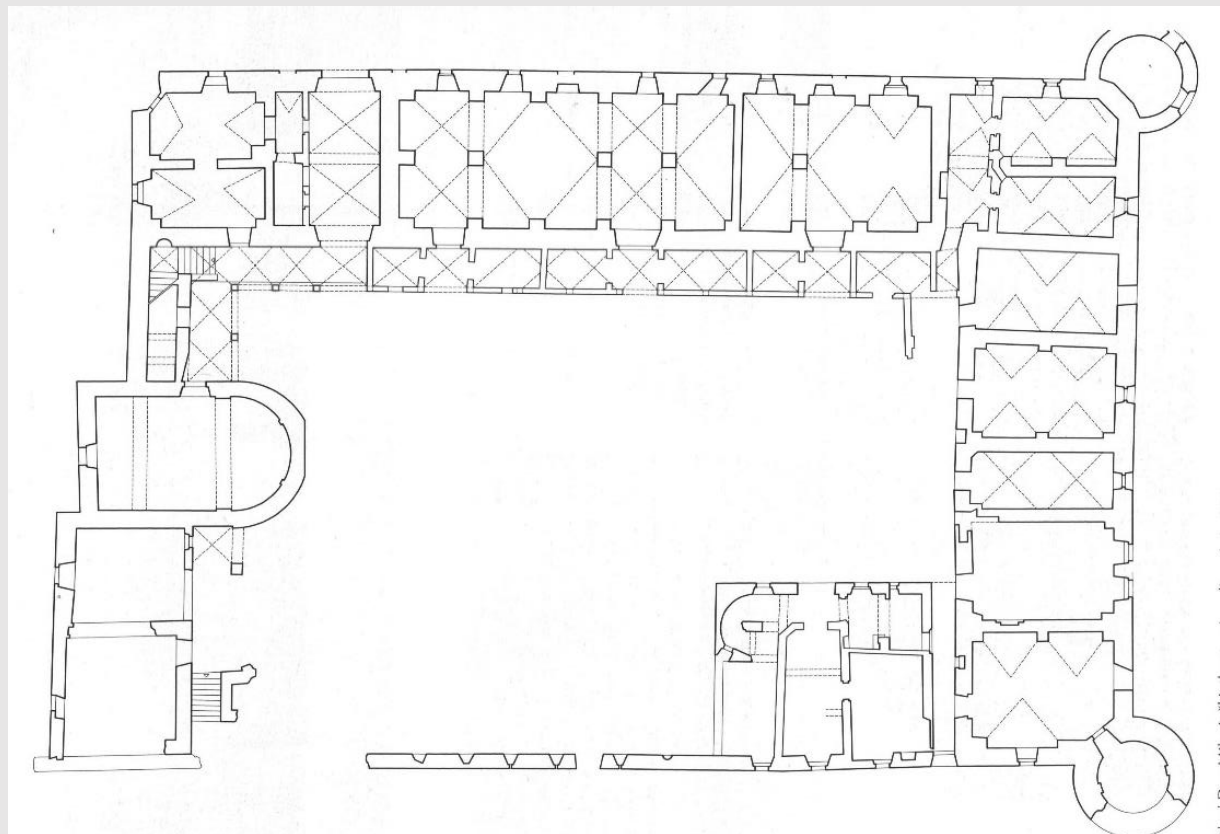
Vanjska pročelja sjevernog i istočnog krila artikulirana su neujednačenim ritmom prozorskih osi. Vertikalna mjera katne zone je naglašena u odnosu na prizemnu, a njena su pročeljna platna ritmizirana pilastrima kojima su formirana prozorska polja. Ulazno sjeverno krilo ima renesansni kameni portal lučnog zaključka, sazdan od klesanaca, koji je upisan u pravokutnik s reljefnim cvjetnim dekoracijama u uglovima. Iznad zaglavnog kamena portala bio je ovalni medaljon s grbom obitelji Erdödy i godinom

izgradnje 1603. Naknadno aplicirana barokna arhitektonska plastika, osim u vidu pilastara, javlja se u formi plitkih lambrekna u zoni prozorskih parapeta i vitičastih lukova iznad prozora prvoga kata.

Dvorišna pročelja sjevernog i istočnog krila imali su arkadne nizove u obje etaže s razlikom u oblicima nosača – u prizemlju su lukove podržavali stupci, a u katu toskanski stupovi na parapetu.

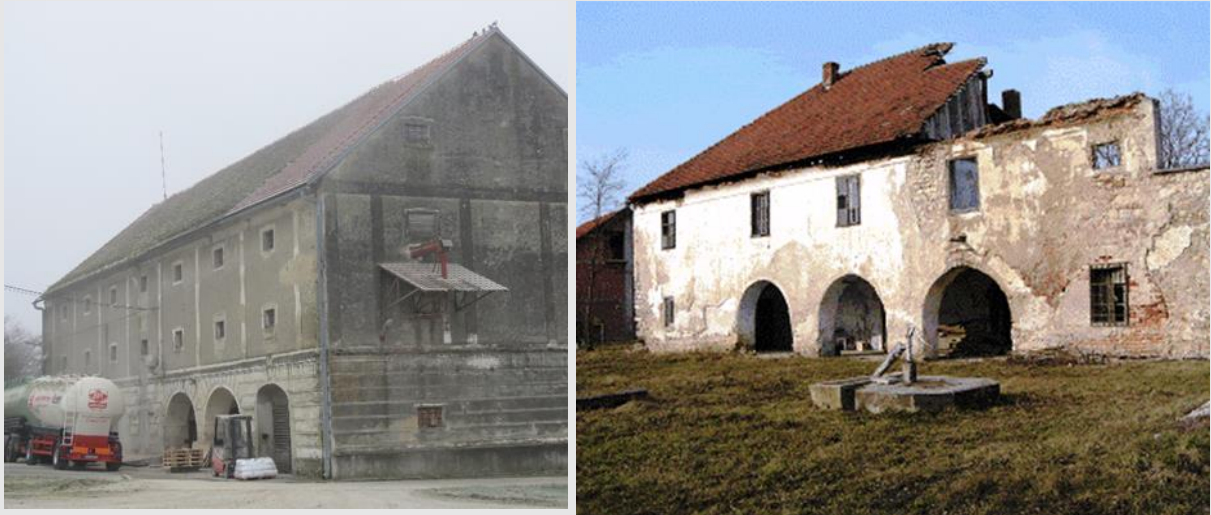
Sačuvane su dvije zgrade unutar bivšeg gospodarskog sklopa sjeverno od dvorca: žitnica i kuća upravitelja imanja. Žitnica, smještena u neposrednoj blizini dvorca paralelno uz cestu veća je dvokatna zgrada izduženog tlocrta sa dvostrešnim krovom. Pročelja su artikulirana pravilnim rasporedom osi sa

manjim prozorskim otvorima na prvom i drugom katu dok su u prizemnoj zoni otvori veći, bivši arkadni otvori danas su zazidani. Prozorska polja označena su plitkim lezenama, kao i okviri otvora, dok je prizemlje naglašeno trakama rustike i odvojeno finim vijencem. Zgrada se danas koristi kao spremište poljoprivredne zadruge, na dvorišnoj strani je proširena prizemnom dogradnjom sa niskim jednostrešnim krovom u dužini cijele zgrade.

Sjeverno od žitnice i dvorca smještena je zgrada upravitelja imanja, skromnija katnica s dvostrešnim krovom i trijemom u središnjem dijelu prizemlja koji formiraju tri arkadna otvora. Zgrada je napuštena, urušena je gotovo polovina krova, na krajnjem istočnom dijelu primjećuju se tragovi započete obnove. U dvorištu pred južnim pročeljem nalazi se česma za vodu.

Zgrada bivše žitnice i kurija upravitelja zadržavaju se u svom postojećem oblikovanju uz primjenu konzervatorskih metoda (sanacija, konzervacija, restauracija, restitucija, rekonstrukcija) u očuvanju volumena te artikulacije i oblikovanja pročelja. Unutarnji prostor je moguće prilagoditi potrebama nove namjene.

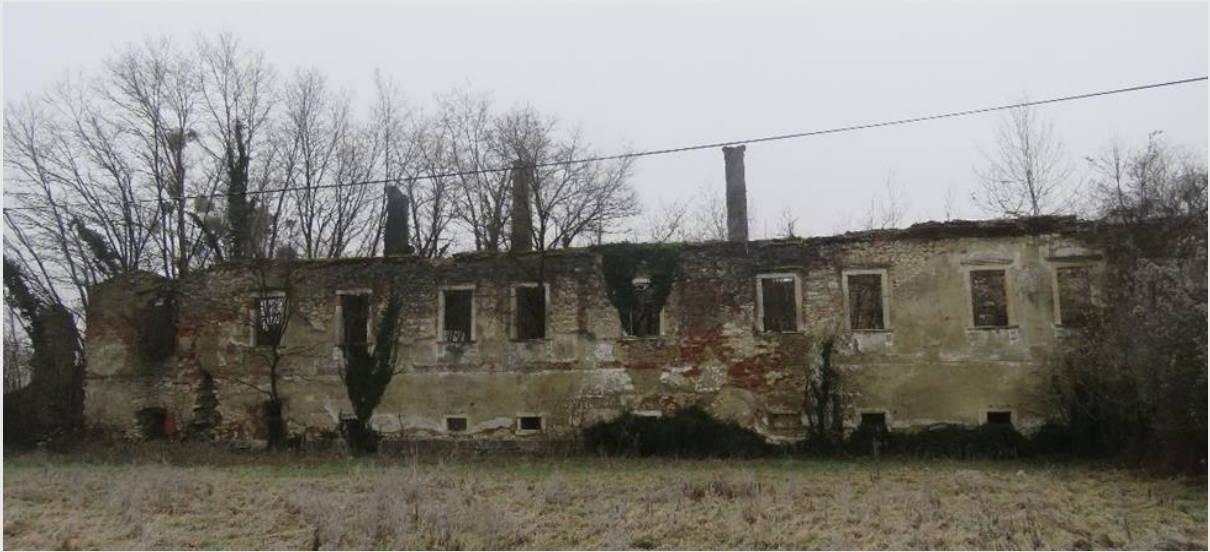
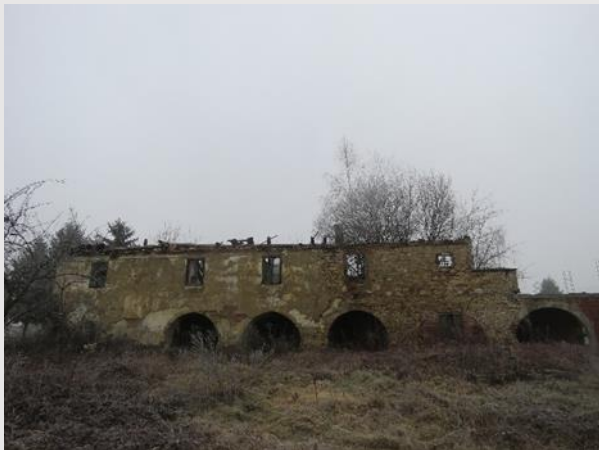
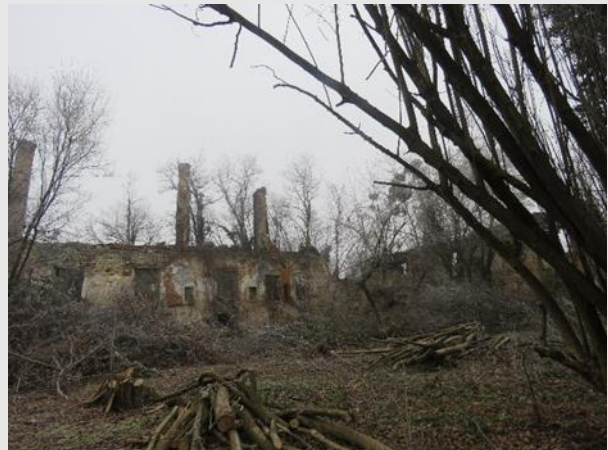
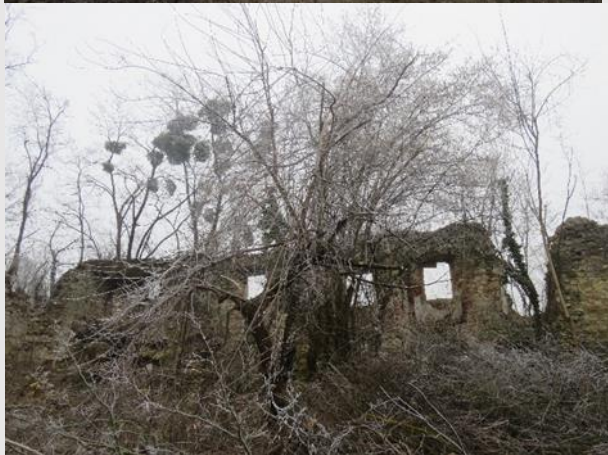
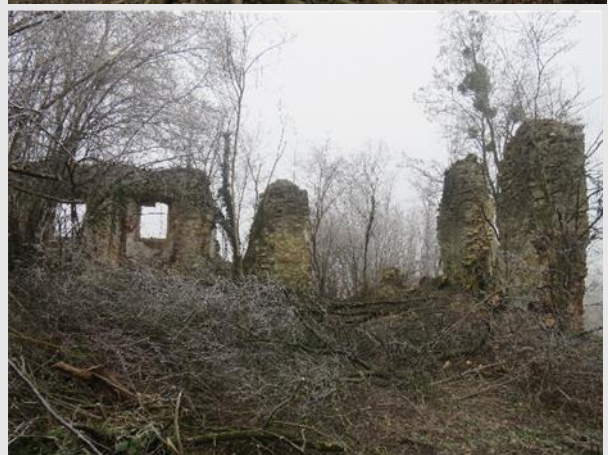
Od dvorca su preostale ruševine sjevernog i istočnog krila - dijelovi perimetralnih zidova, bez krova, no s nekolicinom očuvanih dimnjaka. Sve cilindrične kule su urušene. S obzirom da je unutarne dvorište kao i neposredan okoliš zarastao u gustu vegetaciju teško je utvrditi ostatke ne tako davno srušenih zidova na kraju zapadnog krila. Očuvani su i zidovi svetišta kapele koja je svetištem bila okrenuta prema dvorištu dvorca. Na glavnom sjevernom pročelju sačuvan je ulazni kameni portal te veći dio prozorskih okvira i pripadajuća arhitektonska plastika.

S obzirom na iznimno loše stanje, u kojem je preostalo malo od izvornog građevnog supstrata dvorca, moguća su dva postupka obnove.

Prvi se odnosi na konzervaciju i konsolidaciju postojećih dijelova te rekonstrukciju ostatka dvorca temeljem informacija koje pruža sama postojeća arhitektonska struktura kao i povijesne fotografije te arhitektonske snimke dvorca iz 1947. i 1954. u mjerilu 1:100.

Drugi postupak uključivao bi kao i prvi konzervaciju i konsolidaciju postojećih dijelova koji imaju očuvan supstrat i važni su za identitet i doživljaj dvorca u prostoru, a to su sjeverno krilo s portalom, istočno vanjsko pročelje i kapela, dok bi preostali dijelovi volumena reinterpretirali povijesnu situaciju u suvremenim oblicima i materijalima uz poštivanje osnovnog povijesnog volumena. Dvije sjeverne kule trebale bi se rekonstruirati zbog cjelovitosti dojma, dok bi južne kule mogle biti prezentirane u arheološkom sloju.

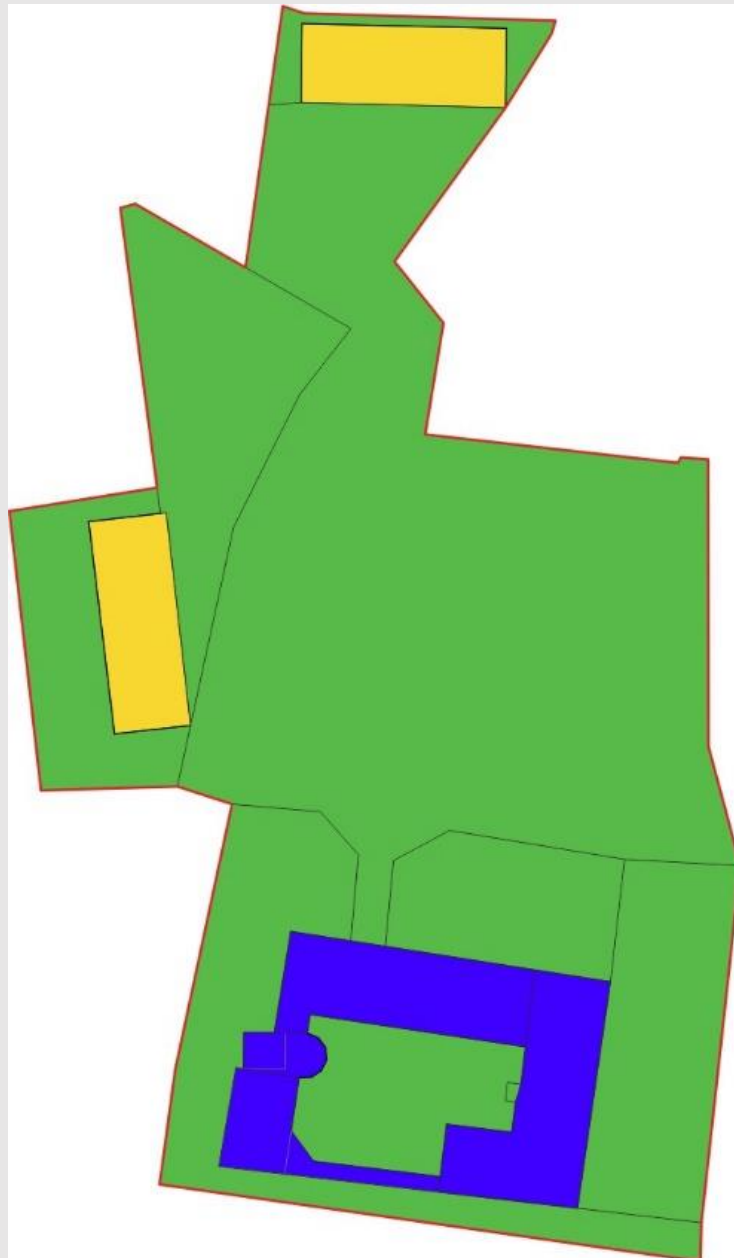
DVORAC

D4

Nova izgradnja u smislu faksimila povijesne zgrade (ukoliko postoji dokumentacija ili drugi materijalni izvori informacija na temelju kojih je moguće izvesti faksimil) ili suvremenog oblikovanja u osnovnim gabaritima povijesne zgrade koja se nalazila na tom mjestu.

GOSPODARSKE ZGRADE

G2

Primjena konzervatorskih metoda (sanacija, konzervacija, restauracija, restitucija, rekonstrukcija) u očuvanju volumena te artikulacije i oblikovanja pročelja. Unutarnji prostor je moguće prilagoditi potrebama nove namjene.

PERIVOJ

P2

Očuvanje ili rekonstrukcija matrice s mogućim uvođenjem novog biljnog fonda i opreme.
