ZAJEZDA

1. OPĆI I ADMINISTRATIVNI PODACI

Županija	Krapinsko zagorska
Grad/općina	Općina Budinčina
Naselje	Zajezda
Adresa	592/2, 599, 595, 593/2, 593/1, 592/1, 593/3, 591, 371, 370, 369, 363/2, 600, 598, 594, k.o. Zajezda
Vrsta/naziv	Dvorac Zajezda
Nadležnost	Konzervatorski odjel u Krapini
Glavna datacija	18. stoljeće
Naručitelj	Obitelj Patačić
Vlasništvo	Republika Hrvatska
Pravni status	Z-1904
Namjena	Bez namjene

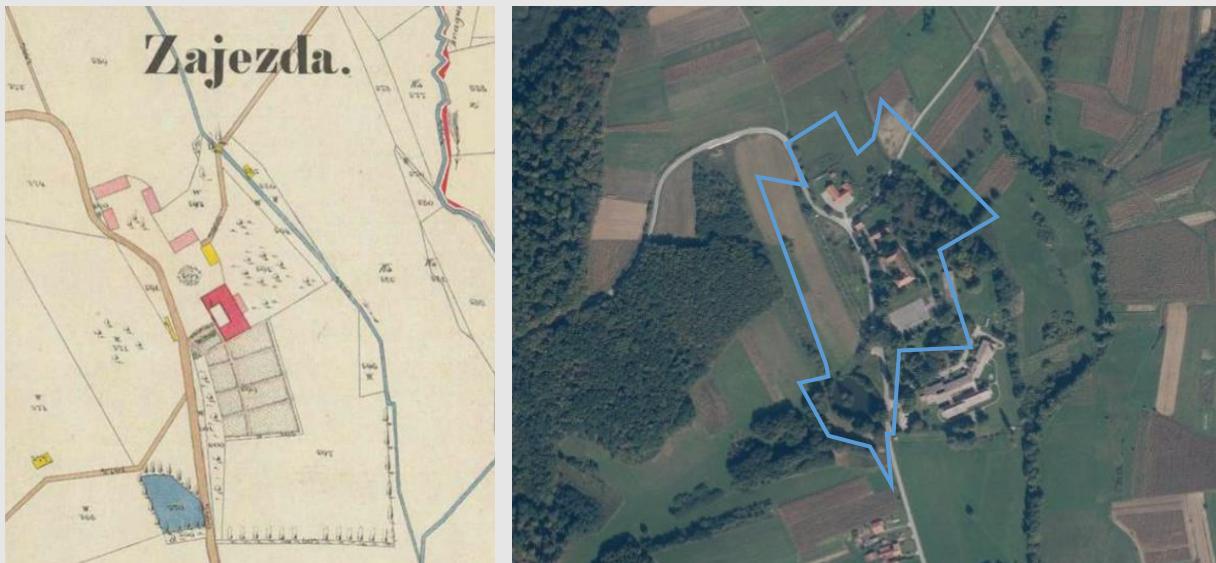
Povijesni katastar imanja iz 1860., zona zaštite na DOF podlozi

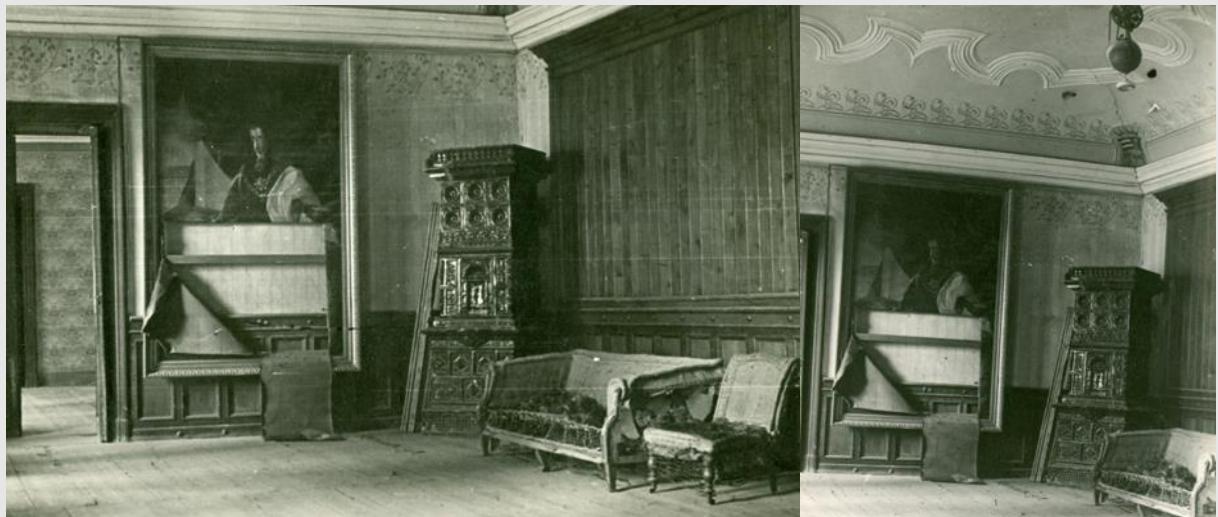
Trokrilna jednokatna građevina tlocrtne U forme ima središnje dvorište koje sa zapadne strane zatvara ogradi zid s portalom. Zaključena je dvostrešnim i trostrešnim krovima.

Duž vanjskih perimetralnih zidova triju krila nižu se anfiladno vezane prostorije, a uz dvorišna pročelja protežu se arkadno rastvoreni hodnici. Trokrako stubište koje se nalazi unutar niza prostorija središnjeg

krila vodi na kat gdje je centralno smještena glavna dvorana. Dvorska kapela koja zaprema dvije etaže nalazi se na rubu sjevernog bočnog krila.

Zidovi i svodovi su zidani ciglom i kamenom. Podrum je svođen bačvastim svodovima sa susvodnicama. Prostorije prizemlja svođene su uglavnom bačvastim svodovima sa susvodnicama prelomljenih bridova, a jedan dio prostorija češkim svodovima. Katne prostorije zaključuju koritasti svodovi osim u južnom krilu gdje su ravni stropovi. Arkadni hodnici svođeni su nizovima čeških svodova u obje etaže. Kapela je također svođena češkim svodom.

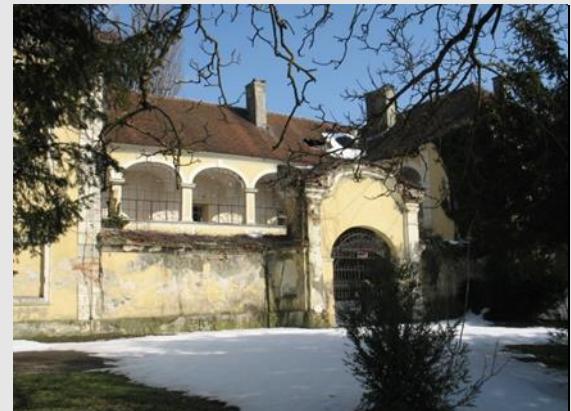
Vanjska pročelja su artikulirana ujednačenim ritmom pravokutnih prozora prizemlja i kata, plohe su glatke bez dekorativnih elemenata, a naglašava ih uglovna rustika. Dvorišna pročelja su rastvorena širokim arkadama na stupcima u obje etaže, osim na završnim poljima bočnih krila gdje je puni zid. Na onom sjevernom izvedeni su veliki prozori s lučnim završetkom radi naglašavanja dvoetažne kapele. Ogradni zid dvorišta naglašen je središnje pozicioniranim masivnim portalom s pilastrima i razgibanim polueliptoidnim vijencem.

Očuvani su fragmenti svodnih štukaturnih ukrasa florealne provenijencije u katnim prostorijama te svodna vrpčasta plastika kao i polustupovi s volutnim kapitelima dvorske kapele. U donjim zonama reprezentativnih prostorija uočavaju se tragovi geometrijskog oslika. Očuvani su kompletni željezni okviri arkadnih otvora kao i vrata prema stubištu s nizom detalja u vidu bravarskih dekorativnih elemenata te izvornim staklima u boji.

Recentnih intervencija nije bilo, dvorac je prazan i zapušten nakon oštećenja u potresu 1984., a nakon velike obnove.

Kod obnove dvorca, kod kojeg su unatoč lošem građevinskom stanju očuvana izvorna obilježja, nužna je primjena konzervatorskih metoda (sanacija, konzervacija, restauracija, restitucija, rekonstrukcija) u očuvanju volumena, artikulacije i oblikovanja pročelja, prostornog ustroja, konstruktivnih elemenata i sačuvanih dijelova opreme (osobito bravarskih elemenata arkadnih hodnika i stubišta). Moguće su određene intervencije u interijeru s ciljem zadovoljavanja nove funkcije.

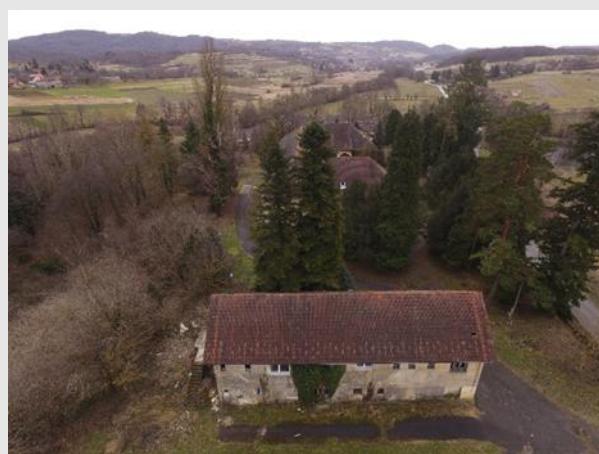
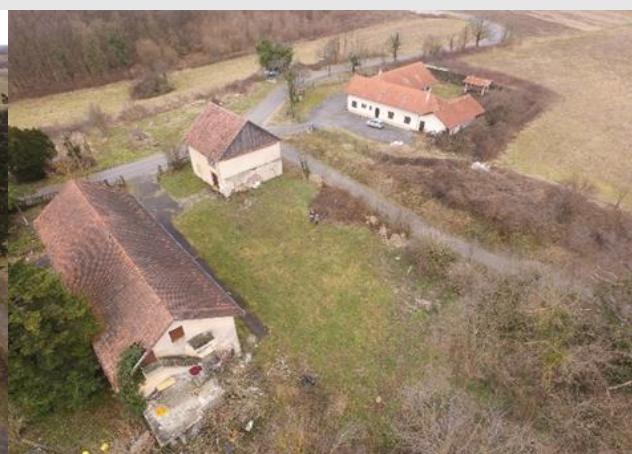
Povijesne gospodarske zgrade, koje su činile gospodarsku zonu u sjevernom dijelu imanja, danas nisu očuvane. Postojeće zgrade u ovoj zoni su recentno izgrađene te svojim oblikovanjem ne doprinose vrijednosti cjeline.

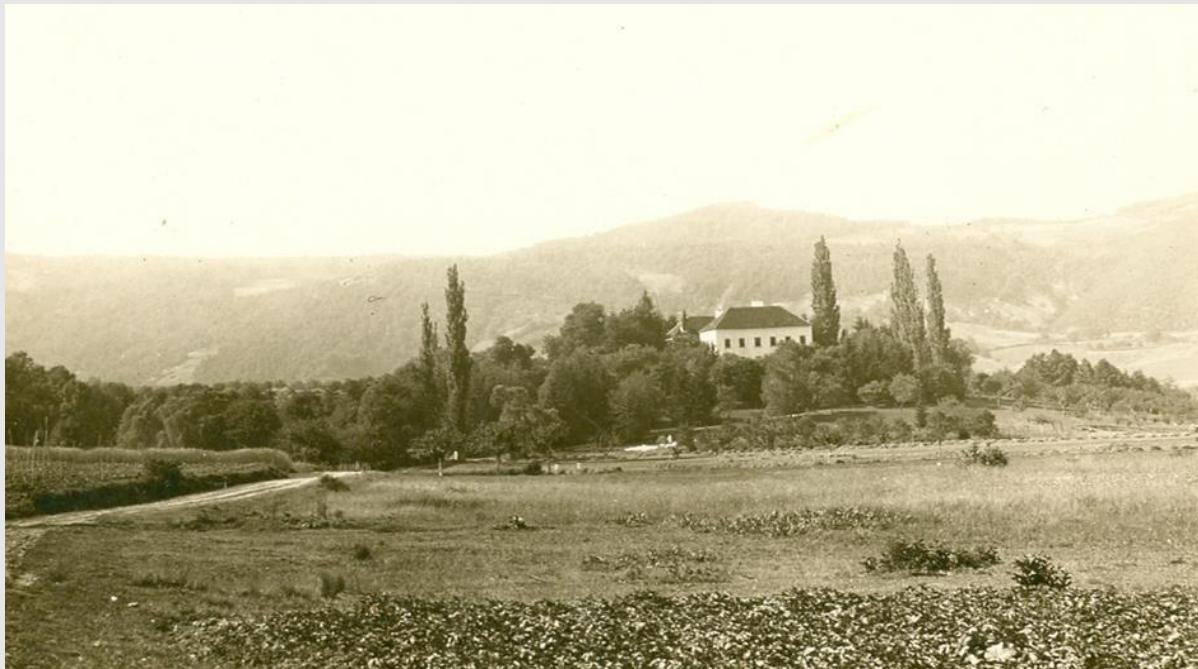
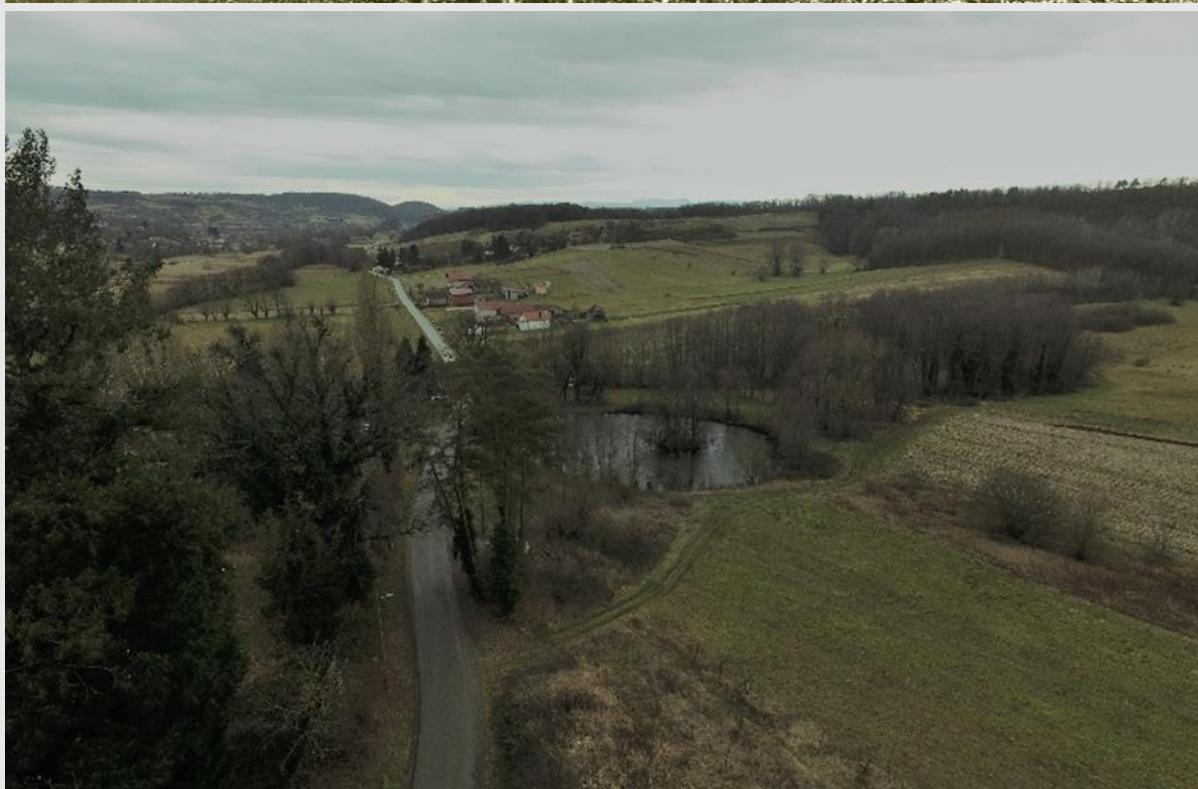
Prema katastarskoj karti iz 1861. pred južnim pročeljem dvorca bio je veliki ortogonalno koncipiran vrt (moguće cvjetnjak), a u južnom dijelu imanja bio je ribnjak okružen visokim stablima. Tijekom 20. stoljeća, sadnjom visokih stabala neposredno uokolo dvorca, formirane su manje parkovne površine koje su djelomice očuvane do danas. Očuvan je i ribnjak, odvojen cestom od imanja, okružen visokim raslinjem.

U ostalom dijelu parka zapadno i sjeverno od dvorca potrebno je očuvanje zelene zone s mogućim novim načinom oblikovanja ili novim sadržajima koji su usklađeni s karakterom prostora uz očuvanje ribnjaka.

P3 Očuvanje zelene zone ili parterni uređenje bez nove izgradnje, sve usklađeno s karakterom prostora (prema konzervatorskim smjernicama nadležnog konzervatorskog odjela).

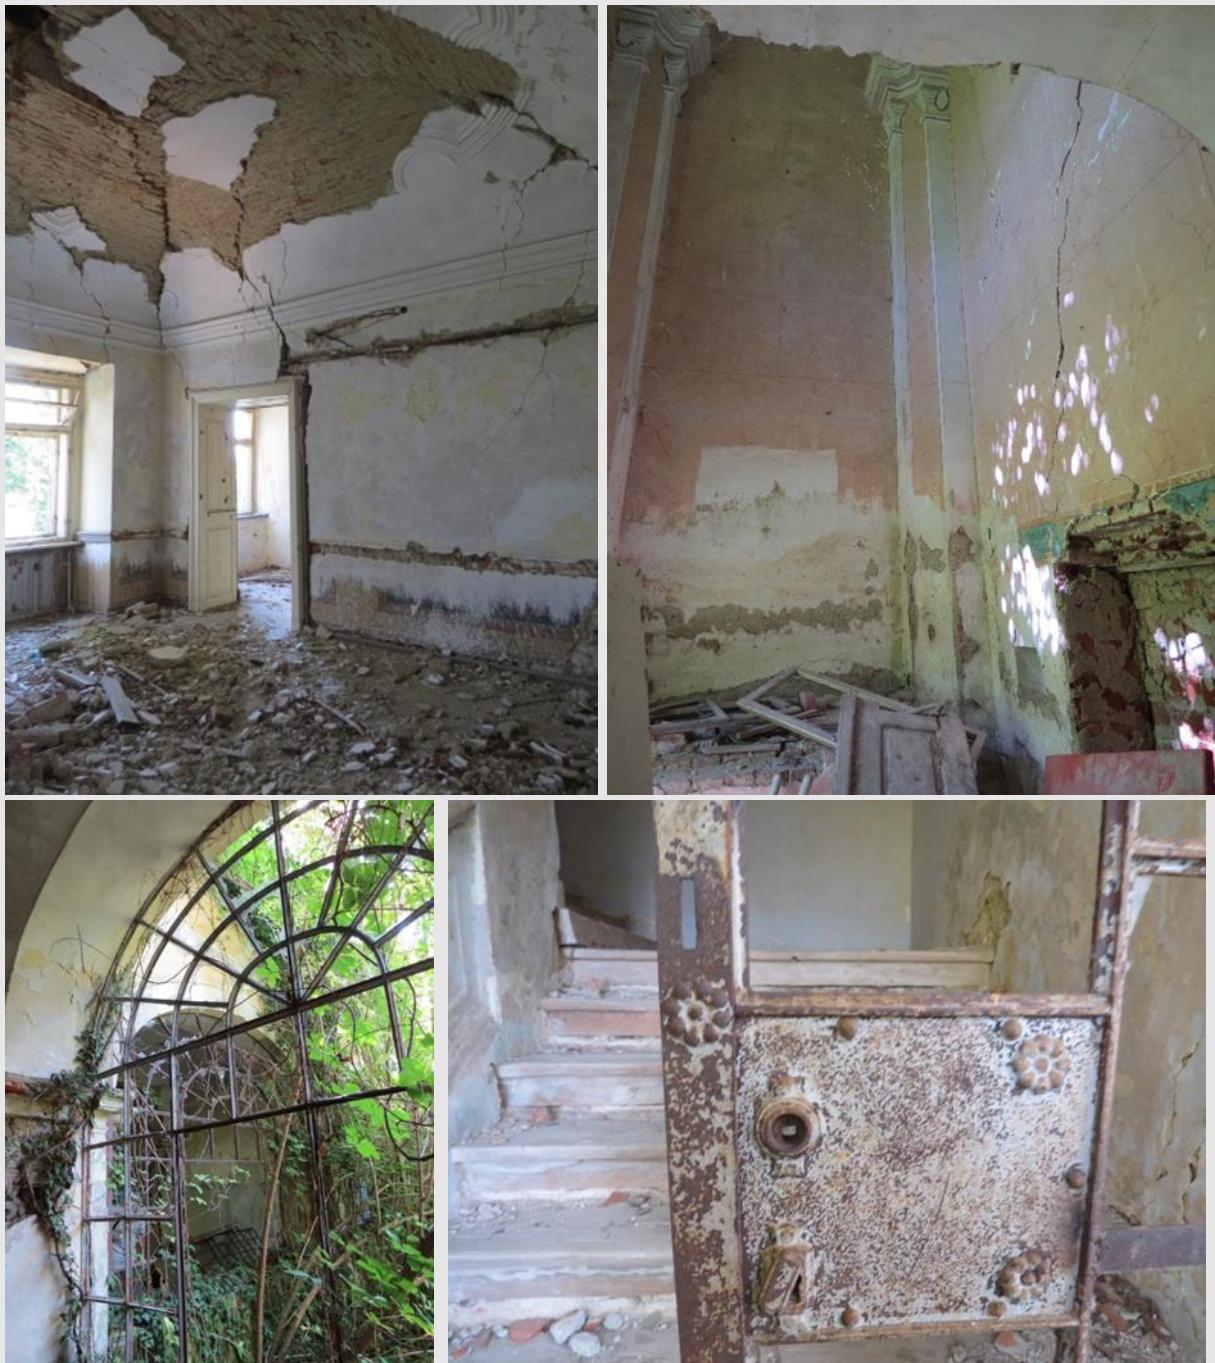
Zidovi i svodne konstrukcije su u relativno dobrom stanju, osim u dijelu središnje katne dvorane. Tamo je, naime, uslijed urušavanja krova došlo je do oštećenja svoda, nastale su velike pukotine i dio građe je odlomljen. Ova građa oštećuje podove i međukatne konstrukcije, a velika količina otpale žbuke otežava pristup prostoriji. Unutarnja i vanjska drvena stolarija je djelomično očuvana. Ostakljeni željezni okviri koji zatvaraju arkadne hodnik, izloženi su propadanju, višebojna stakla su popucala. Na stabilnim zidovima gdje su žbuke očuvane postoje tragovi jednostavnog geometrijskog oslika u parapetnim zonama. Na svodovima su parcijalno očuvane jednostavne florealne štukature. Krovište je probijeno na više mesta, a najkritičniji je dio nad centralnom dvoranom gdje se urušila cijela krovna kućica. Potres od 22.3. 2020. izazvao je dodatna oštećenja u vidu svodnih i zidnih pukotina.

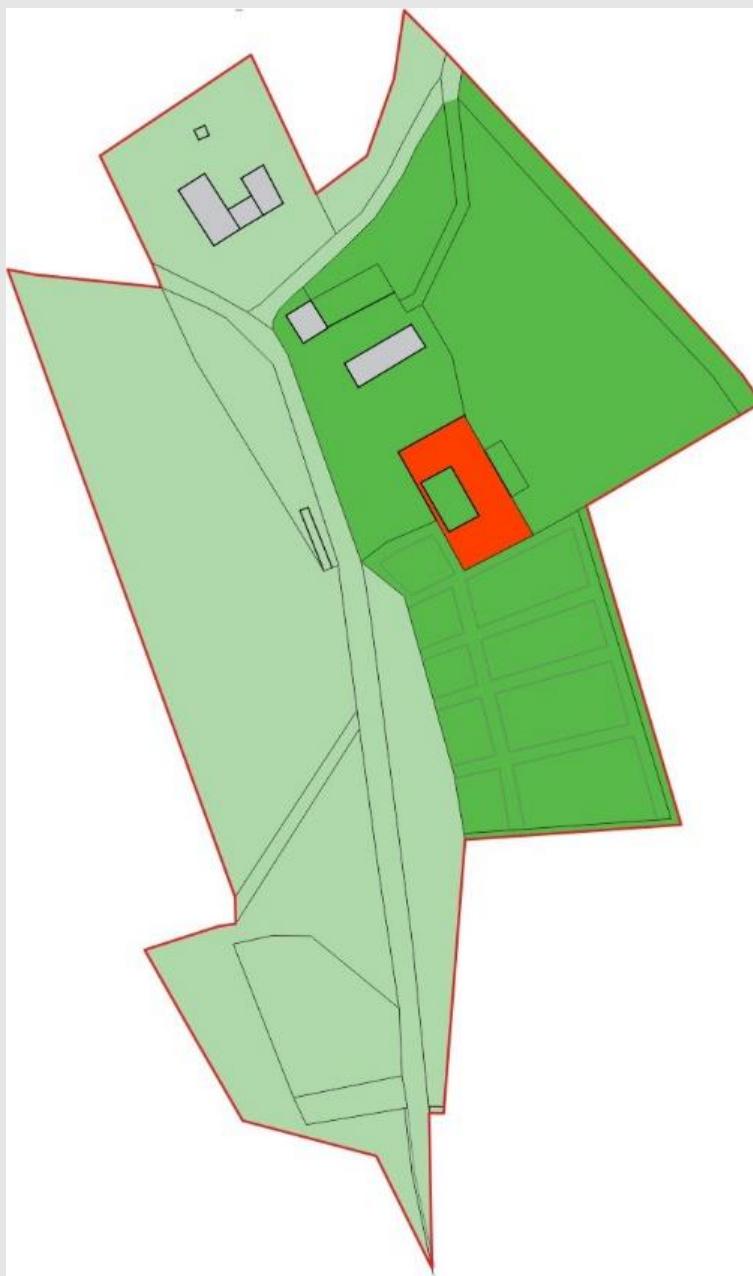
DVORAC

D2 Primjena konzervatorskih metoda (održavanje, sanacija, konzervacija, restauracija, restitucija, rekonstrukcija) u očuvanju volumena, artikulacije i oblikovanja pročelja, prostornog ustroja, konstruktivnih elemenata i sačuvanih dijelova opreme interijera. Moguće su određene intervencije u interijeru s ciljem zadovoljavanja nove funkcije.

PERIVOJ

P2 Očuvanje ili rekonstrukcija matrice s mogućim uvođenjem novog biljnog fonda i opreme.

RECENTNA IZGRADNJA

R1 Valorizaciju i smjernice donosi nadležni konzervatorski odjel
