**CRKVA SV. TROJSTVA  
(SV. DONATA) U ZADRU**

**konzervatorski radovi  
i rezultati istraživanja**

Autor izvješćuje o konzervatorskim zahvatima na rotundi Sv. Donata u Zadru, koji s većim i manjim prekidima, traju više od jednom stoljeća. Njima je crkva temeljito dokumentirana, istražena i konstruktivno sanirana. Predstoje još poslovi završne obrade i prezentacije.

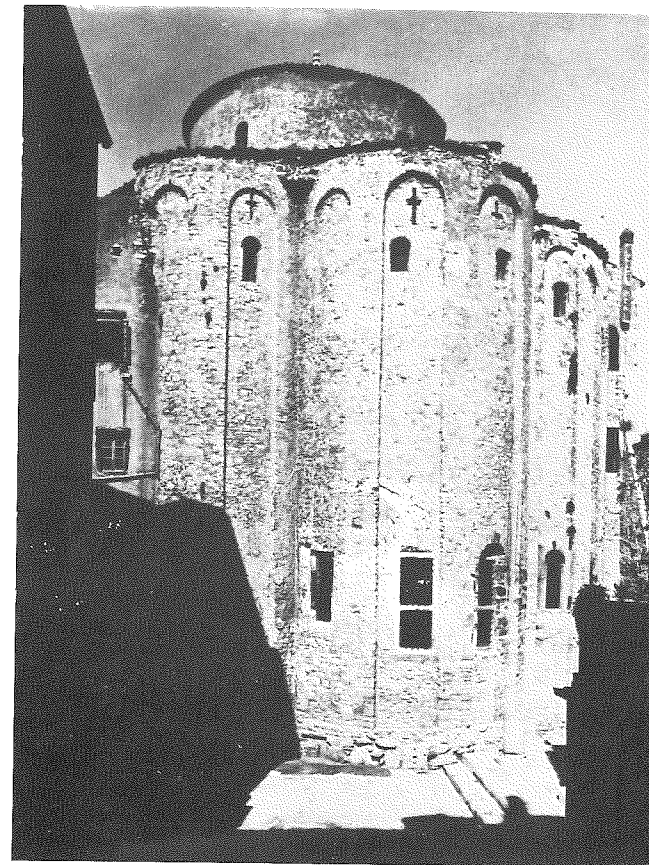
22 Plašt svetišta neposredno prije otvaranja zida u  
tjemenom dijelu glavne apside 1930. god.

The sanctuary mantle just before opening the wall in  
the top section of the main apsis, 1930

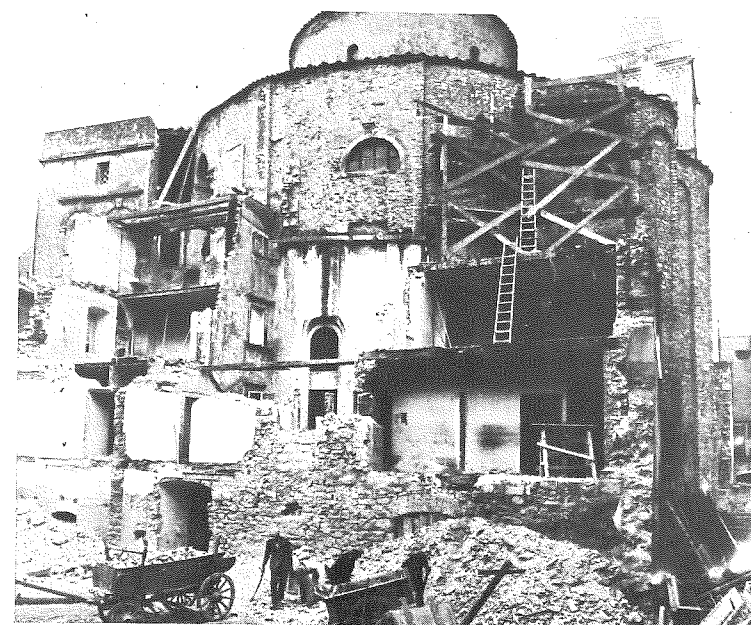
24 Rušenje južne prigradnje zahvatom izolacije 1930.  
god.

Demolition of the southern annex in the isolation works,  
1930

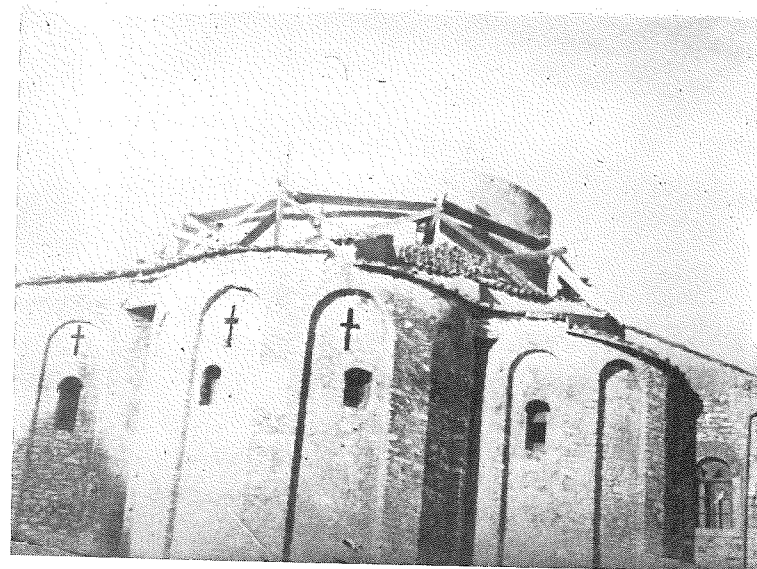
27 Raskniveni tambur 1958. god.  
Uncovered tambour, 1958

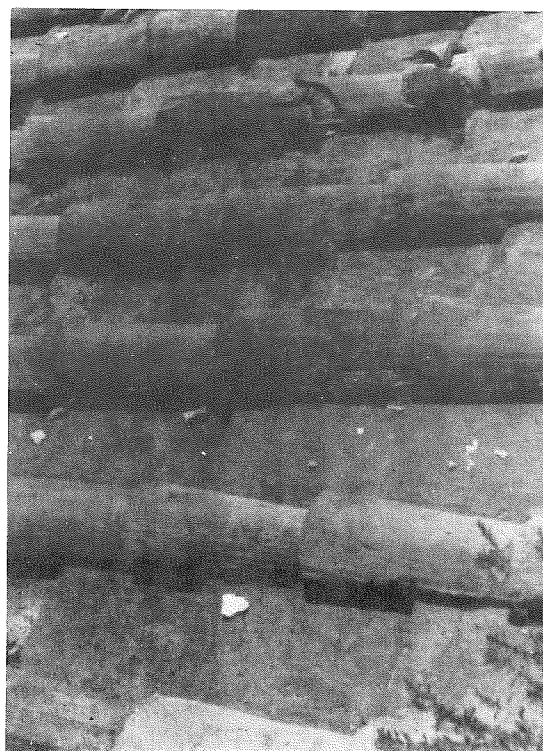
36 Stari pokrov nad apsidama  
The old cover of the apses
