GODIŠNJAK  
ZAŠTITE  
SPOMENIKA  
KULTURE  
HRVATSKE

Godišnjak zaštite spomenika kulture Hrvatske 46/47–2022./2023.  
The Preservation of Cultural Heritage in Croatia Annual, 46/47–2022/2023

- 21     **Marija Demšić, Maja Baniček**  
Procjena štete i gubitaka na graditeljskoj baštini nakon razornih potresa u Hrvatskoj 2020. godine  
*Damage and loss assessment for built heritage after destructive earthquakes in 2020*

- 137    **Ivana Miletić Čakširan**  
Kulturna baština Sisačko-moslavačke županije nakon razornog potresa 2020. godine – oštećenja, aktivnosti i hitne mjere zaštite  
*Cultural heritage of Sisak-Moslavina County after the devastating earthquake of 2020 – damage, activities and emergency protection measures*

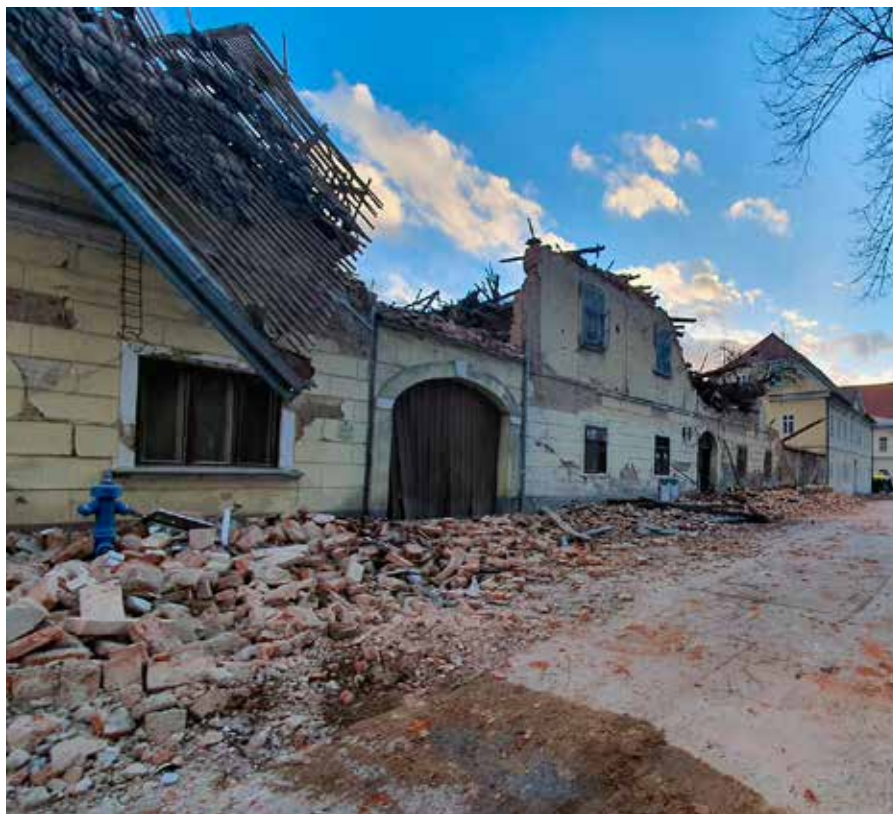
13 Petrinja: stambene zgrade na trgu Franje Tuđmana (Baza HCPI, fotografije oštećenja građevina, 2020.)

teško su oštećene (sl. 13). Većina je pretrpjela konstrukcijsko otkazivanje zbog blizine epicentra te ih se moralo ukloniti zbog jakog oštećenja i/ili potpunog gubitka strukturalne stabilnosti. Gdje je bilo moguće, poduzete su hitne mjere za stabilizaciju konstrukcije (sl. 14) i uklanjanje teško oštećenih dijelova. U nekim slučajevima ostavljeni su portali, prizemlja ili neki drugi dijelovi kako bi se inkorporirali u faksimil građevine (sl. 1). Nadalje, primjetan je velik udio neuporabljivih zgrada javne namjene – obrazovne i zdravstvene ustanove, administrativne zgrade i infrastrukture, no u ovim županijama u odnosu na grad Zagreb, njihov broj je vrlo mali i iznosi svega 4% od ukupno evidentiranih zgrada u HCPI bazi. Ponovno, u Petrinji su evidentirana najteža oštećenja javnih zgrada, primjerice na zgradama Srednje i Osnovne škole (sl. 15) u ulici Ivana Gundulića, Gradskoj vijećnici te zgradi Općinskog suda (sl. 14).

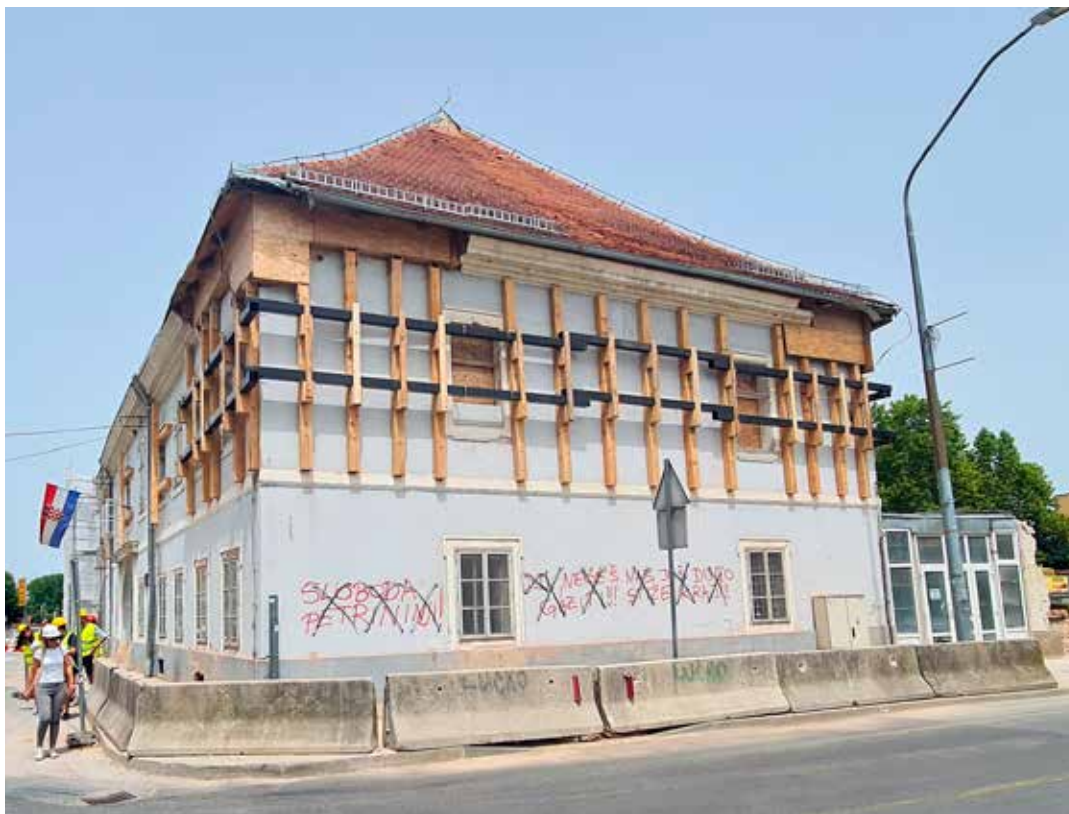
14 Preventivne mjere stabilizacije konstrukcije zaštićenih spomenika kulture: zgrada općinskog suda u Petrinji (Baza HCPI, fotografije oštećenja građevina, 2020.)

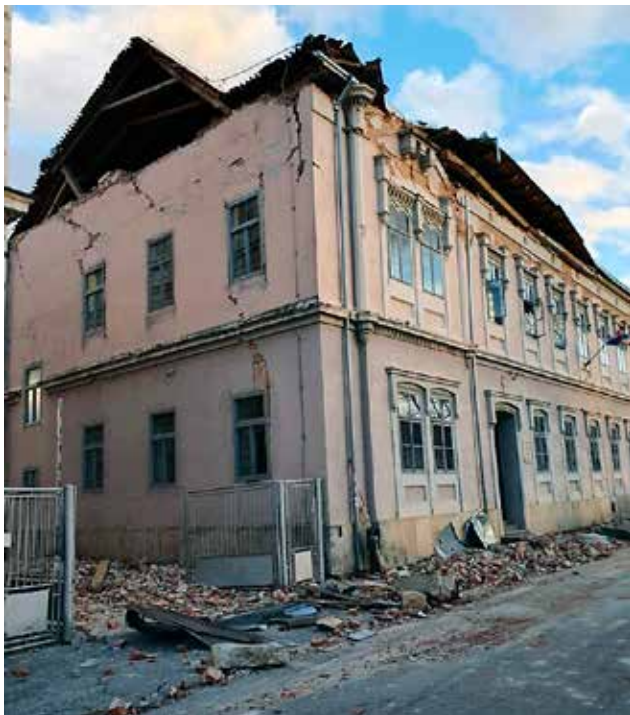
15 Osnovna škola u gradskom centru Petrinje (Baza HCPI, fotografije oštećenja građevina, 2020.)

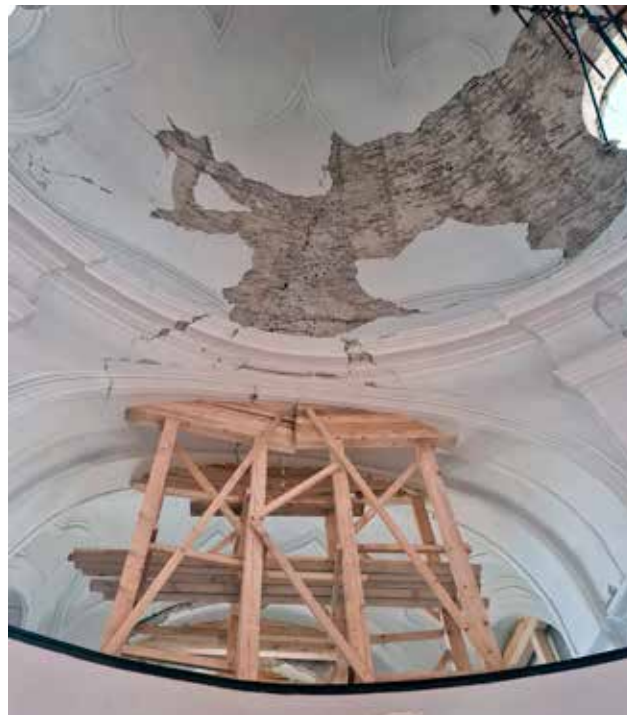
16 Preventivne mjere stabilizacije konstrukcije zaštićenih spomenika kulture: crkva sv. Marije Magdalene u Selima (Baza HCPI, fotografije oštećenja građevina, 2020.)

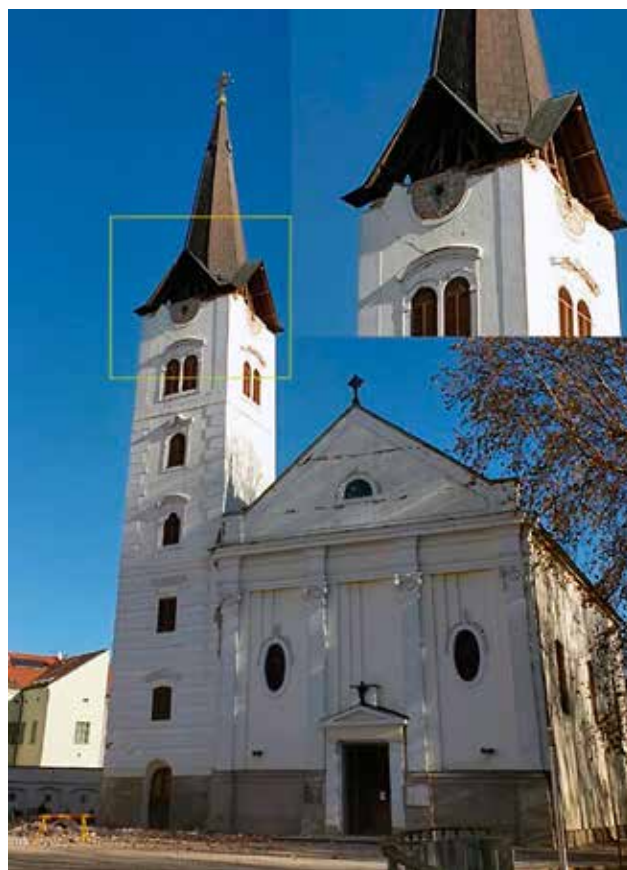
17 Oštećenja katedrale Uzvišenja Svetog Križa u Sisku (Baza HCPI, fotografije oštećenja građevina, 2020.)

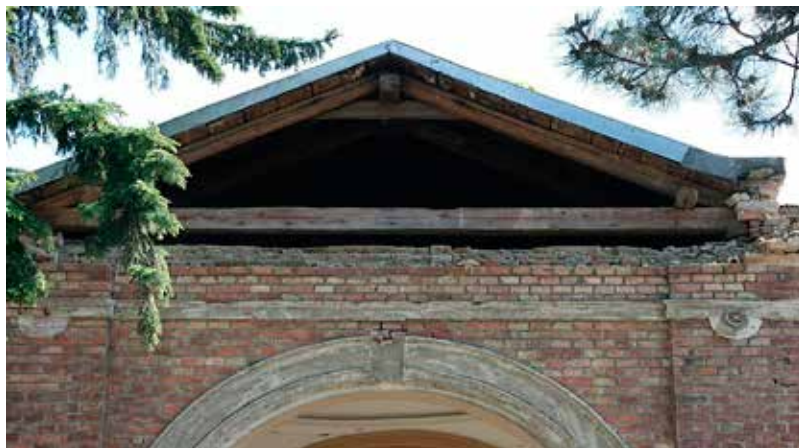
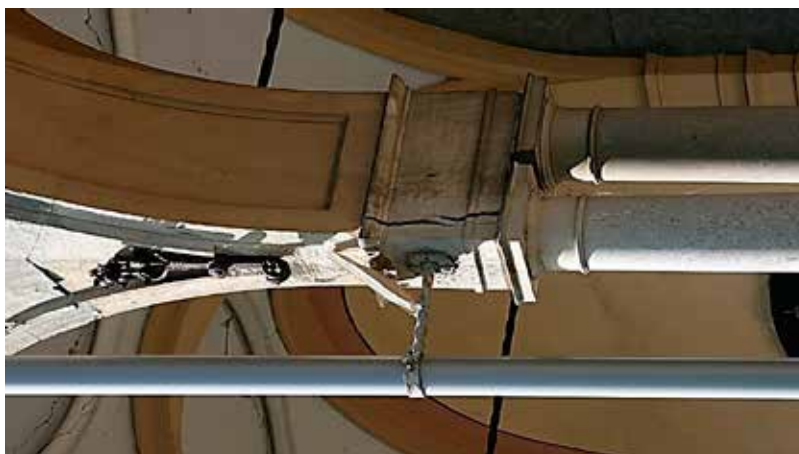
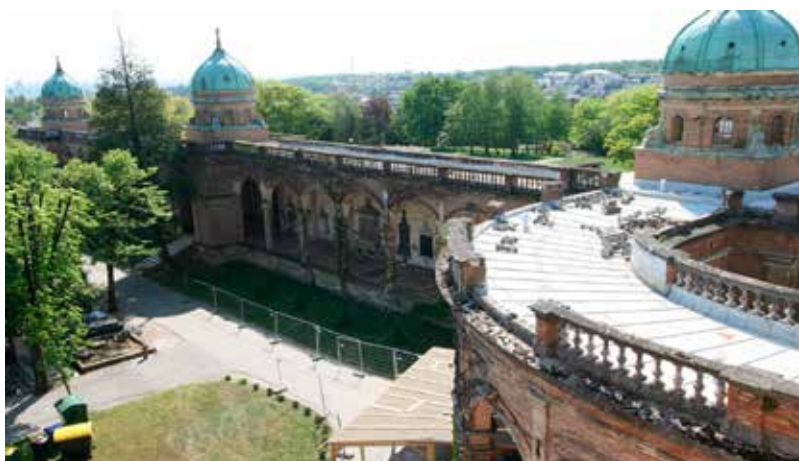
Pogled na urušeni zabat i napuknuće stupa malih arkada (gore) i urušenu balustradu južnih arkada (dolje)

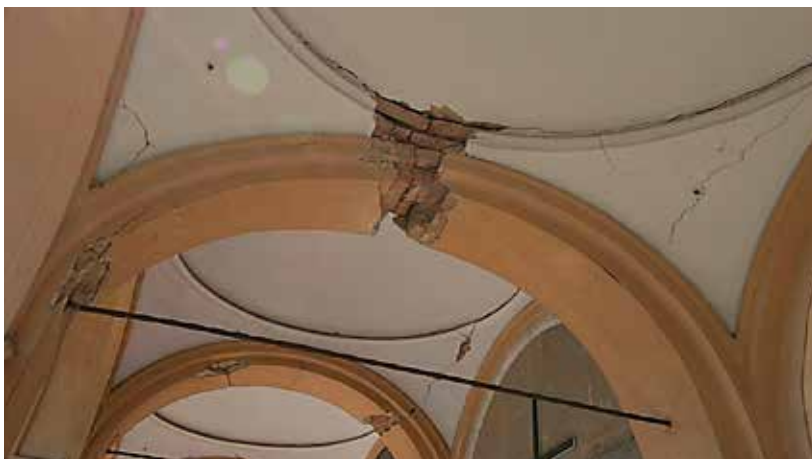
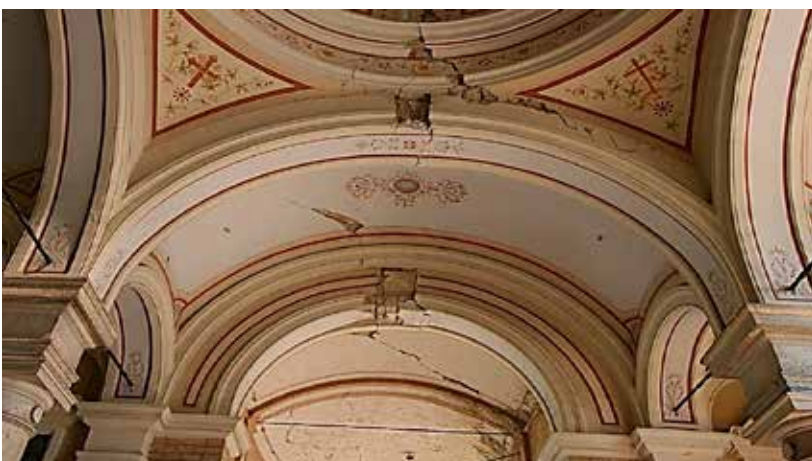
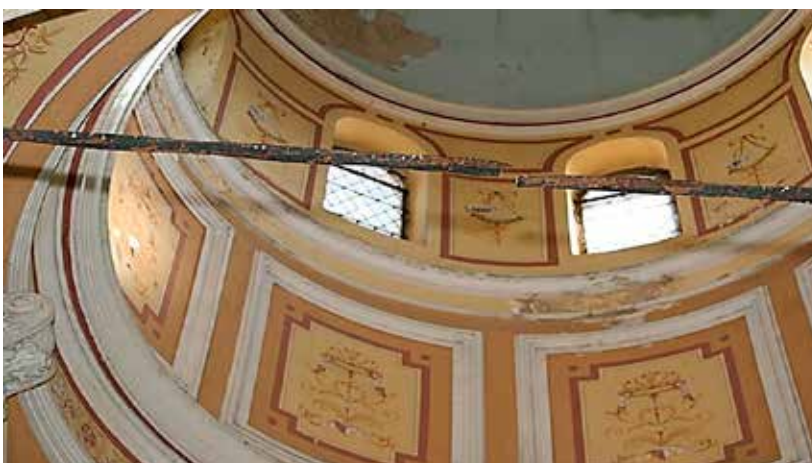
Pogled na oštećenja svodova i lukova malih i velikih arkada (gore) i puknuće zatege južnih arkada (dolje)

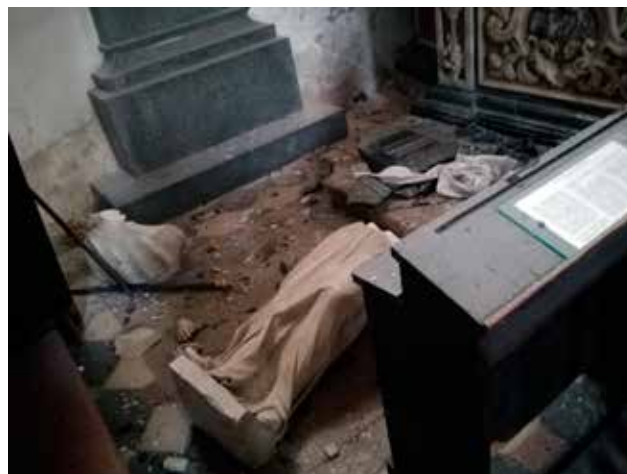
1 Crkva sv. Katarine u Zagrebu, Francesco Robba, kip sv. Franje Regisa s oltara sv. Ignacija Loyole nakon pada s oltara (foto: T. Horvatić, MKM, 2020.)

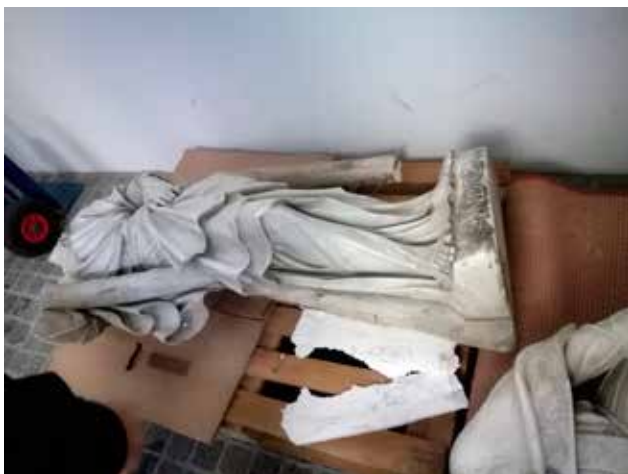
2 Katedrala Uzvišenja sv. Križa u Sisku, oštećenja na kipu sv. Andrije Francesca Robbe nakon pada (foto: T. Horvatić, MKM, 2021.)

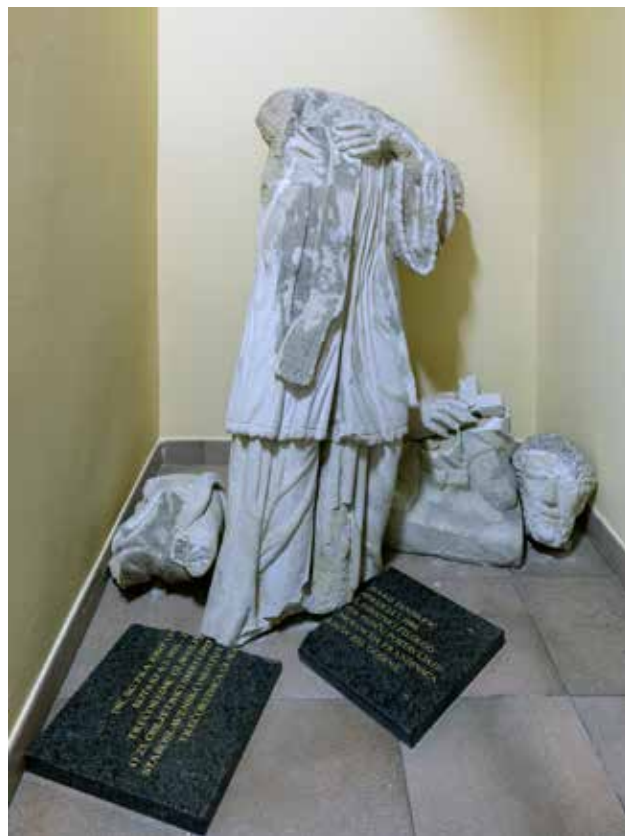
3 Crkva sv. Franje Ksaverskog u Zagrebu, oštećeni kip sv. Franje Ksaverskog (foto: T. Horvatić, MKM, 2021.)

Provedenim popisivanjem i procjenom utvrđeno je da su štete na pokretnoj kulturnoj baštini manje u odnosu na oštećenja građevina u kojima se ta baština čuvala. Utvrđena su oštećenja na ukupno 70 sakralnih inventara, kao i progresivne štete na 5 sakralnih inventara u Gradu Zagrebu nakon petrinjskog potresa. Najteža oštećenja evidentirana su na kamenim i mramornim oltarima te na pojedinačnim mramornim skulpturama uzrokovana rotacijama, distorzijama te pucanjima i padovima dijelova oltara i skulptura, uglavnom prouzročenim izostankom učvršćenja za bazu ili pozadinu. Karakterističan primjer su oštećenja na kipovima najznačajnijeg majstora slovenskoga i hrvatskoga baroknoga kiparstva Francesca Robbe, i to na kipu sv. Franje Regisa (1728.-29.) s bočnog oltara sv. Ignacija Loyole u crkvi sv. Katarine u Zagrebu (sl. 1) i kipu sv. Andrije u Katedrali Uzvišenja sv. Križa u Sisku (sl. 2). Slična oštećenja zadobili su mramorni kipovi sv. Franje Ksaverskog s bočnog oltara sv. Josipa u crkvi sv. Marije na Dolcu i sv. Franje Ksaverskog u crkvi sv. Franje Ksaverskog u Zagrebu (sl. 3).

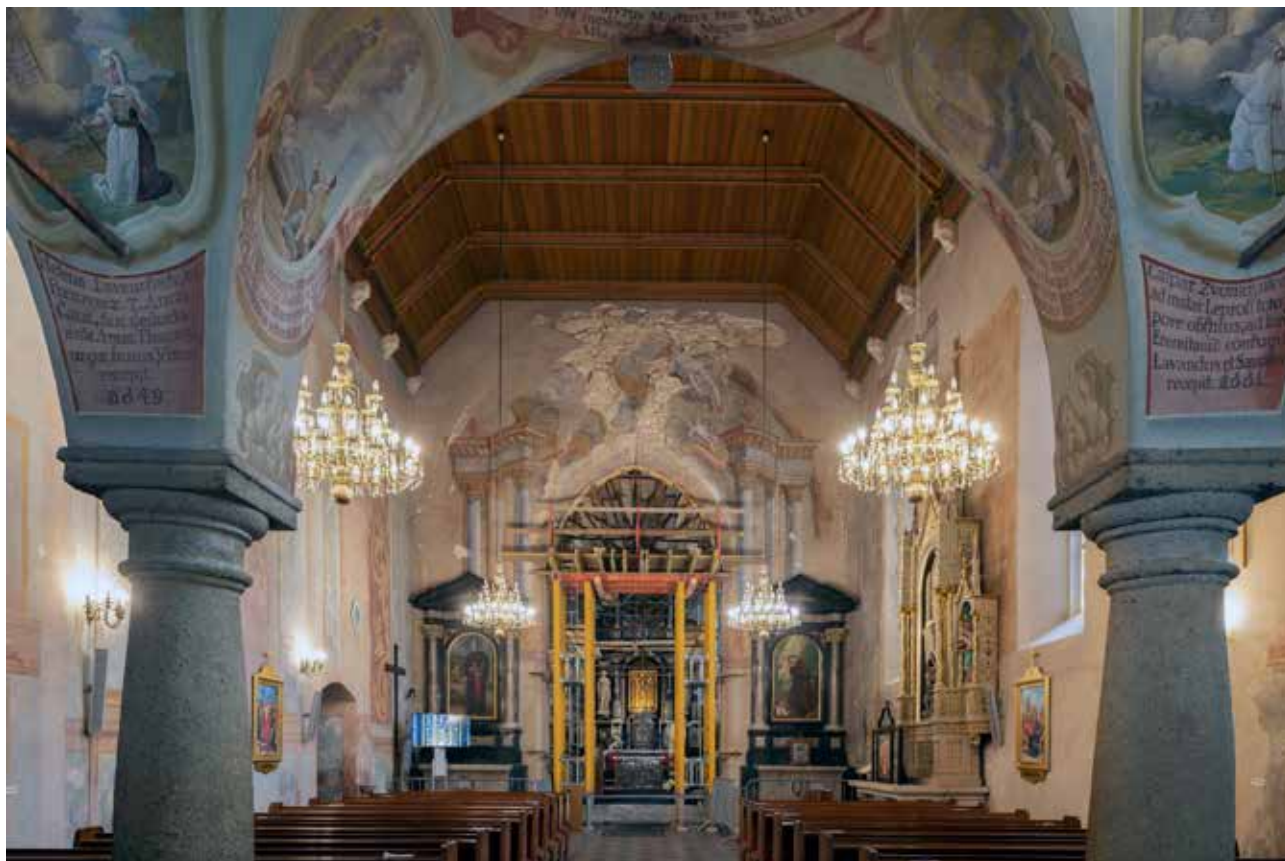
Sasvim izdvojen primjer tipa oštećenja je onaj u crkvi Blažene Djevice Marije u Remetama, gdje je glavni oltar pretrpio teška oštećenja s napuknućima, odvajanjem dijelova kamene plastike, nestabilnošću konstrukcijskih dijelova oltara, posebice u zoni atike, s koje su se rubni dijelovi i odlomili i urušili u svetište crkve. Pravovremenim postavljanjem zaštitne skele, što ju je financirala *Zaklada ALIPH (International alliance for the protection of heritage in conflict areas)*, izbjegnuto je veće progresivno oštećenje oltara koje bi sasvim sigurno prouzročio petrinjski potres, a omogućeni su i daljnji

4 Crkva Blažene Djevice Marije u Remetama, zaštitna skela glavnog oltara Majke Božje Remetske (foto: G. Tomljenović, HRZ, 2020.)

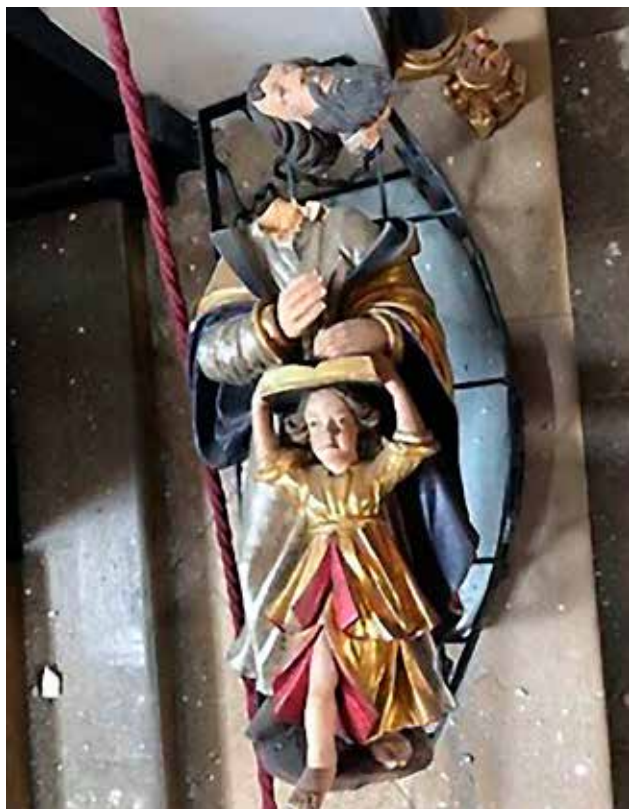
5 Crkva sv. Katarine u Zagrebu, oštećenje propovjedaonice i kipa sv. Mateja (foto: V. Bralić, MKM, 2020.)

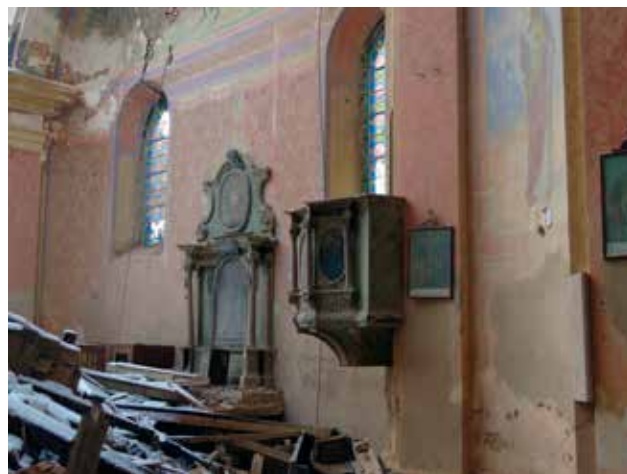
Srednja i manja oštećenja (odvojeni spojevi, manje pukotine i odlomljeni manji dijelovi) zabilježena su na drvenom, rezbarenom i polikromiranom inventaru, kao npr. na oltarima sv. Barbare i sv. Duha u crkvi sv. Katarine u Zagrebu ili (primjer većeg oštećenja) u slučaju pada kipa sv. Mateja s govornice propovjedaonice u istoj crkvi (sl. 5) ili, primjerice, bočnog oltara Majke Božje Žalosne u crkvi sv. Nikole i Vida u Žažini (sl. 6).

6 Crkva sv. Nikole i Vida u Žažini, bočni oltar Majke Božje Žalosne oštećen uslijed urušavanja svoda (foto: T. Horvatić, MKM, 2021.)

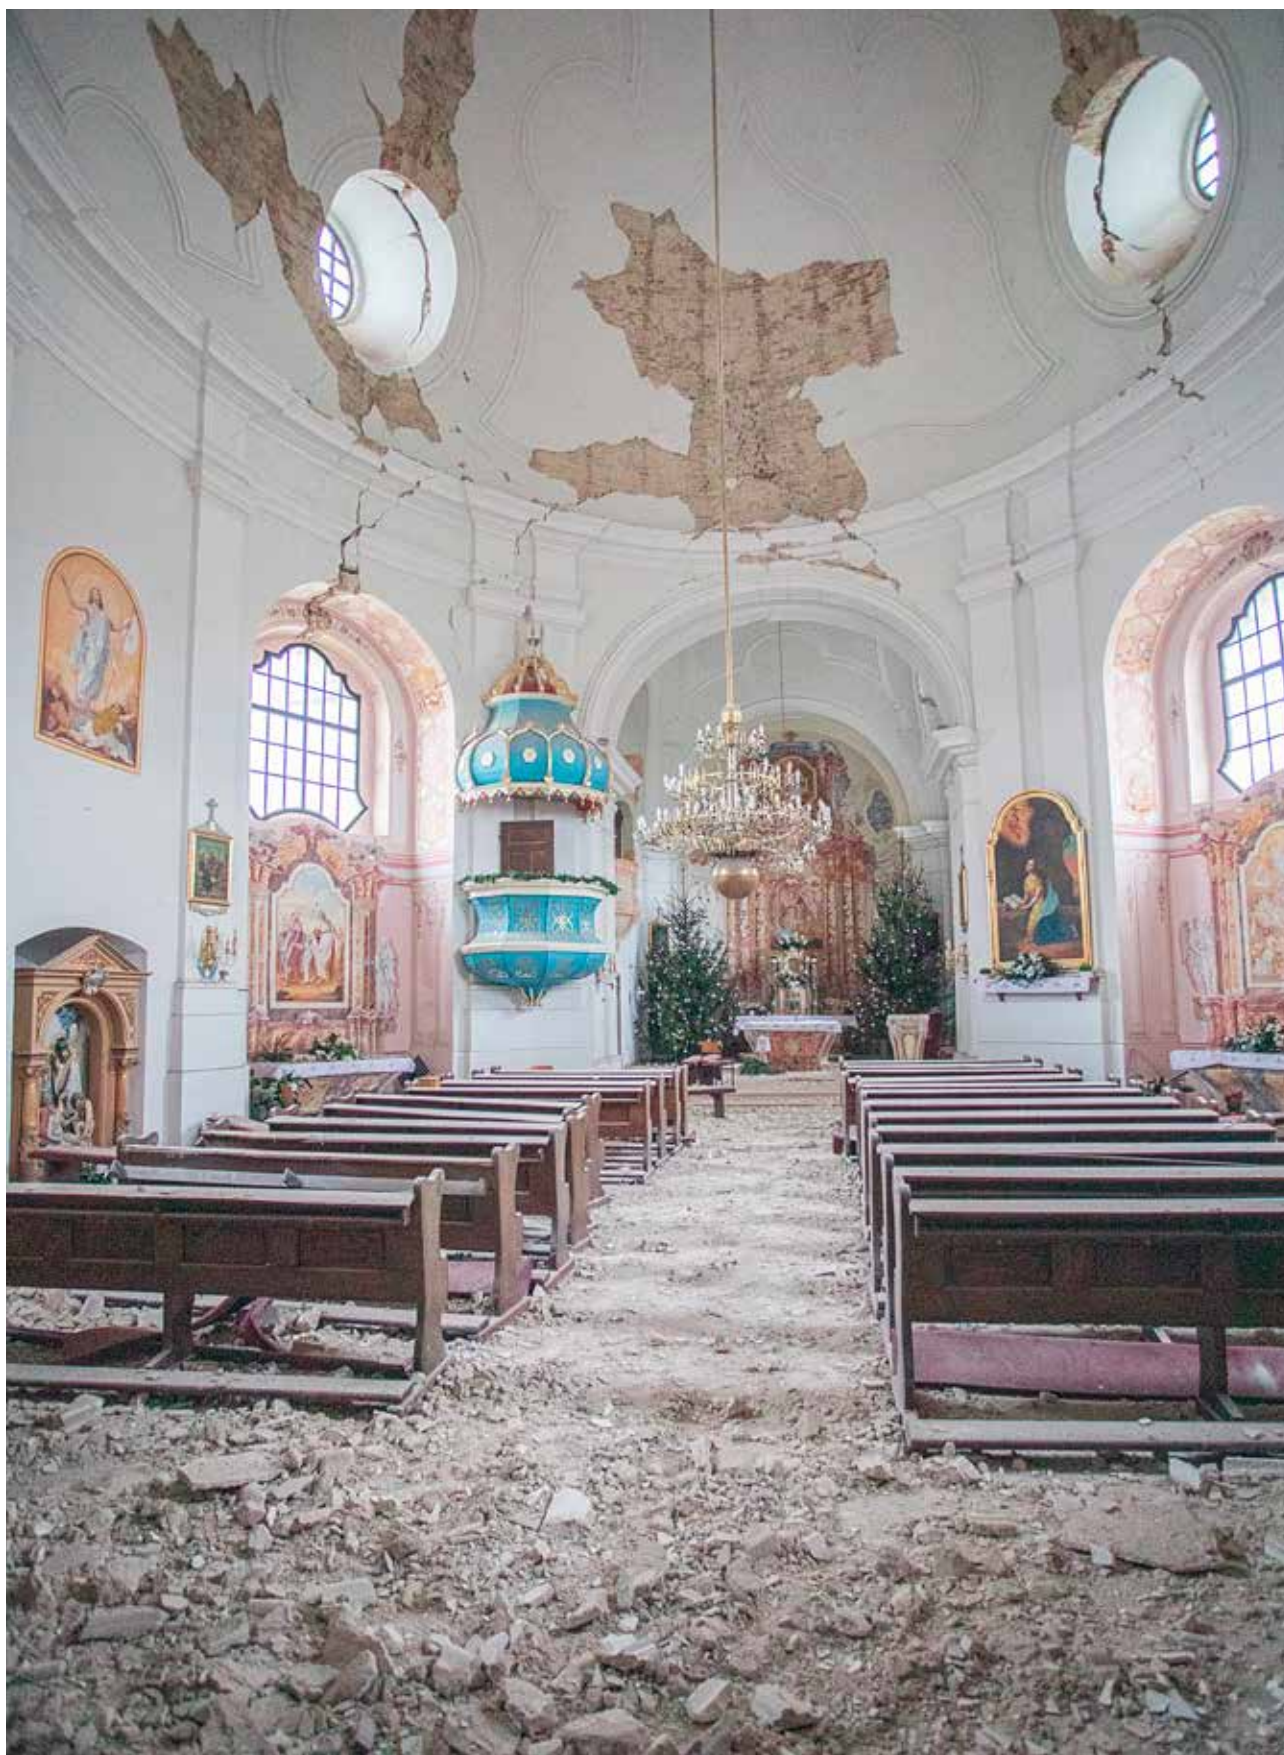
Interior of the Church of St. Mary Magdalene in Sela following the Petrinja earthquake, view towards the sanctuary (photo: Stjepan Vego, Sisak Diocese, December 2020)

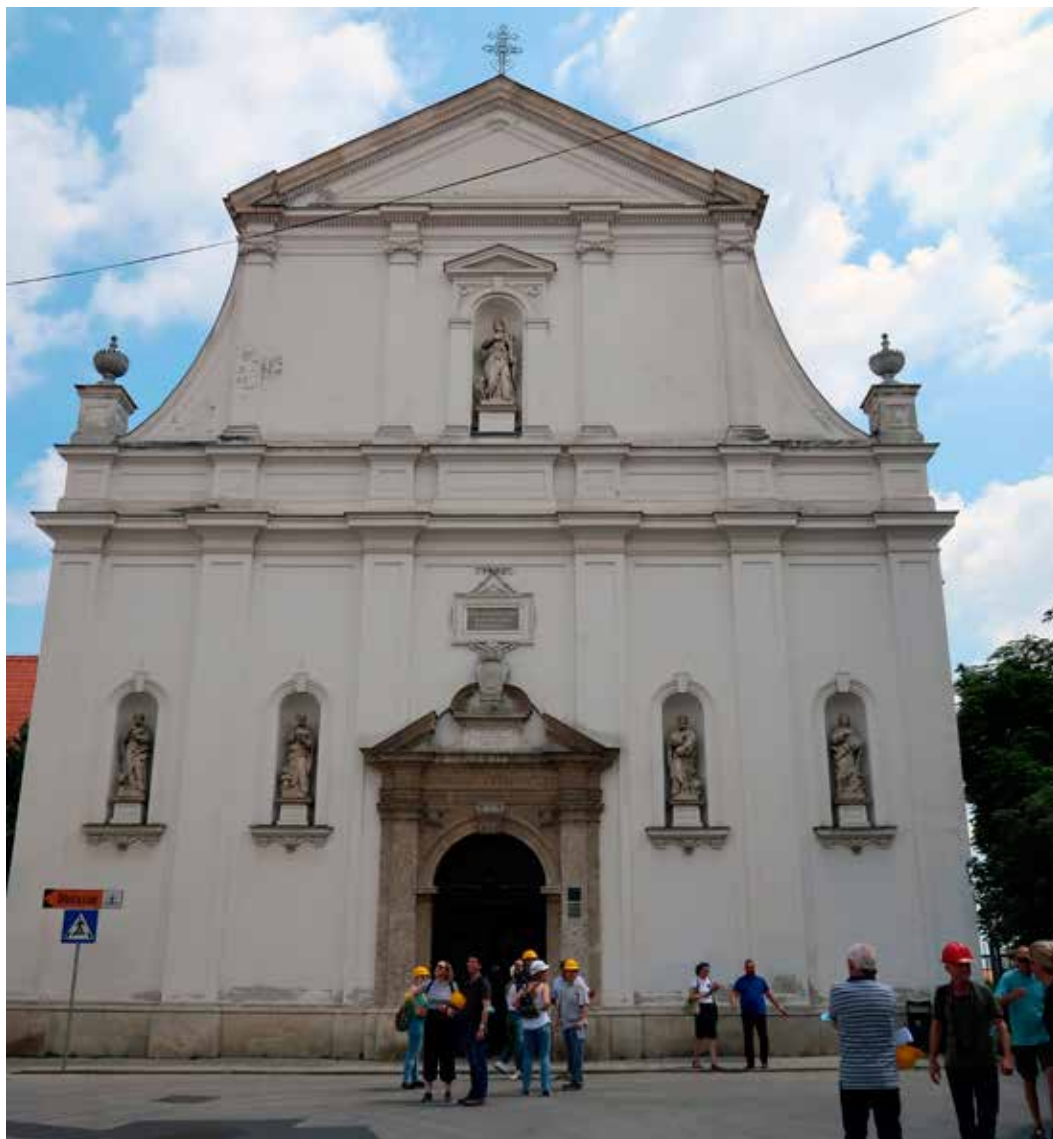
4 Main façade of the Church of St. Catherine of Alexandria in Zagreb (photo: X. Romão, July 2021)

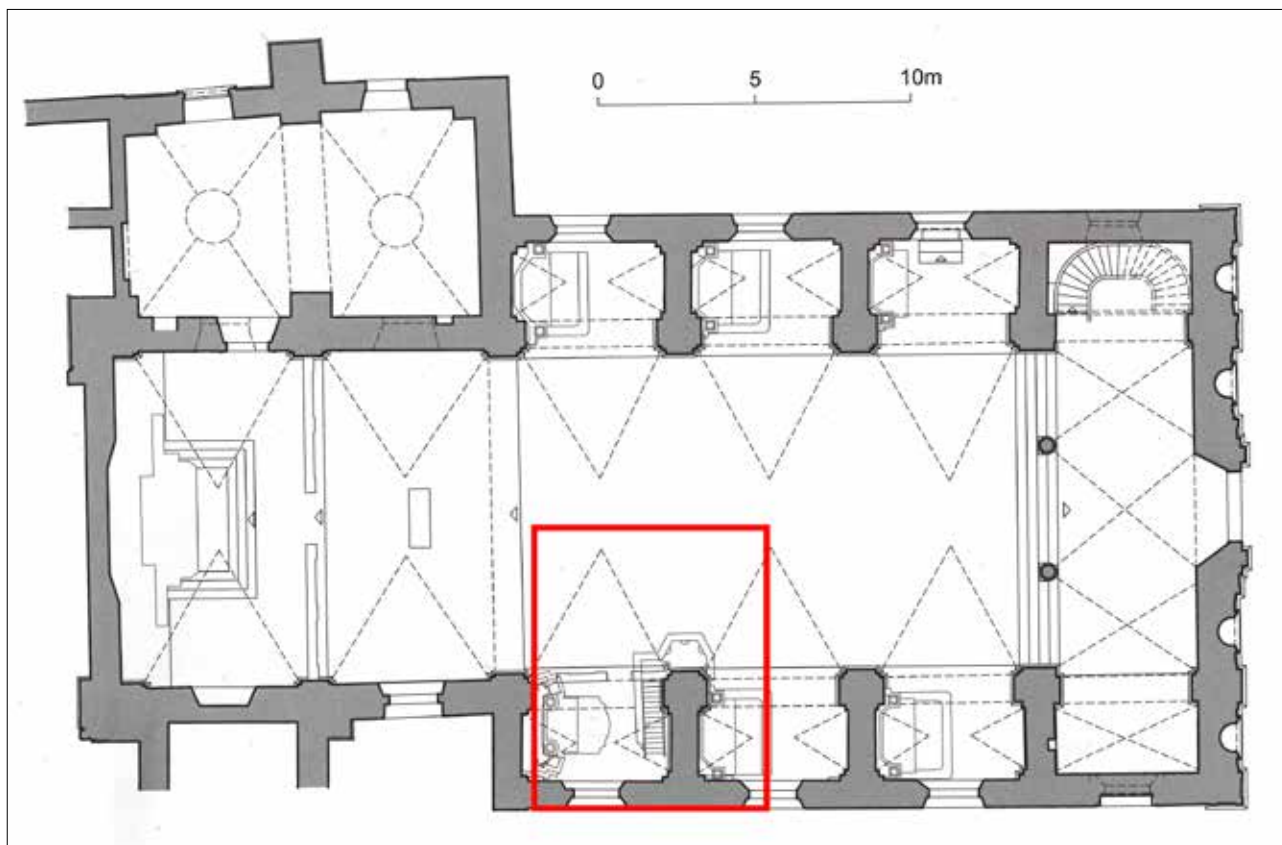
5 Floor plan of the Church of St. Catherine of Alexandria, with the identification of the zone where the partial collapse of the vault and the triumphal arch occurred (red line), (adapted from HORVAT-LEVAJ et al., 2011)

The damage observed on the interior of the church is much more severe than the one observed from the outside due to the partial collapse of the vault in the triumphal arch area and the almost full collapse of the actual triumphal arch (Fig. 8) – the zone where the partial collapse of the nave vault occurred is also identified in red in Figure 5. From the inside, it was also possible to see that the triumphal arch had two tie-rods and that one of them (the one visible from the outside) broke near its tightening device located between the arch imposts (Fig. 9). Additionally, cracking was also observed in several locations of the vault, namely longitudinal cracks along the vault crown (Fig. 10), as well as the generalized detachment of parts of the painted finishings of the nave vault (Fig. 11). The observation of transversal cracking of the vault along the upper choir arch suggests the previous existence of a constructive joint that might have been created by possible reconstruction works or an expansion of the building in the past (Fig. 12). Finally, it was possible to see the wooden truss structure of the roof through the collapsed area of the vault, but no damage was able to be identified.

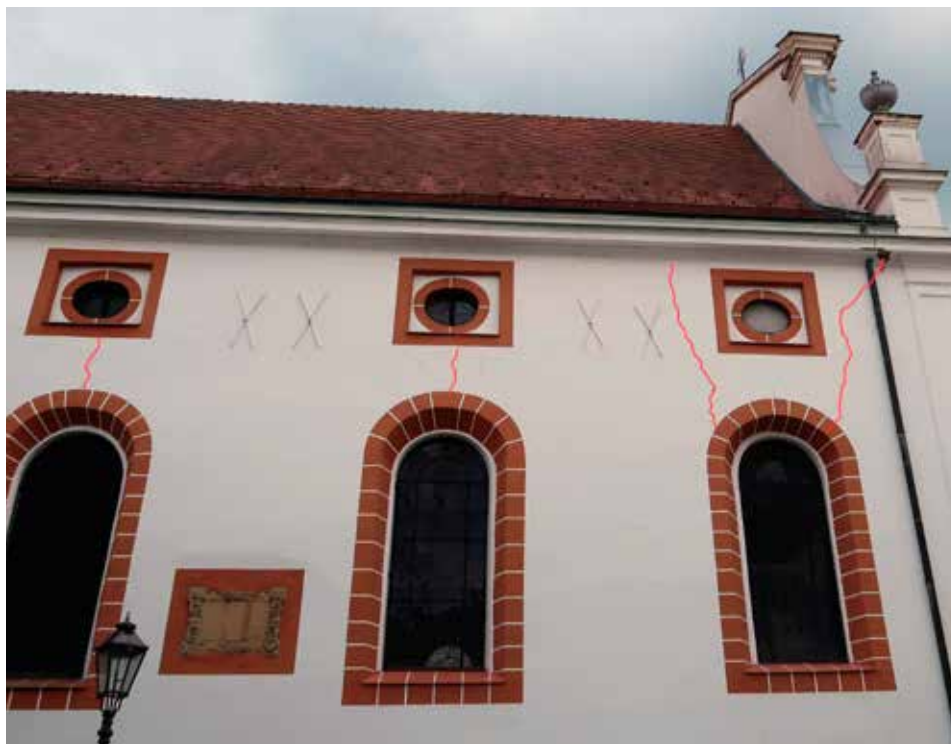
6 General view of the external damage of the church, where there is no evidence of masonry crushing at the anchorage zones of the tie rods (photo: X. Romão, July 2021)

Oštećenja crkve, koja su se mogla uočiti izvana, nisu bila znatnije izražena. Na pročelju nije bilo bitnih oštećenja, dok su na bočnim nosivim zidovima bile vidljive manje okomite pukotine. Promatranje točaka sidrenja zatega s vanjske strane crkve pokazalo je da ni na jednoj zategi uzduž bočnih zidova središnjeg broda nema tragova drobljenja sidrišta. To znači da je konstrukcija mogla podnijeti pomake uzrokovane potresom

The damage to the church that could be observed from the outside was not very expressive. The main façade did not present relevant damage while the lateral load-bearing walls exhibited light vertical cracking. The observation of the anchoring points of the tie rods from the outside of the church showed that none of the tie rods along the lateral walls of the nave exhibited signs of anchorage crushing. This means that the structure was able to accommodate the displacements imposed by the earthquake along the transversal direction (Fig. 6). However, the only tie rod visible from the outside along the alignment of the triumphal arch showed signs of anchorage crushing at the anchoring point located on the left lateral wall (Fig. 7). Finally, the observation of the roof from the exterior allowed concluding that it should be in a good condition since no evidence of bulging or missing tiles was seen.

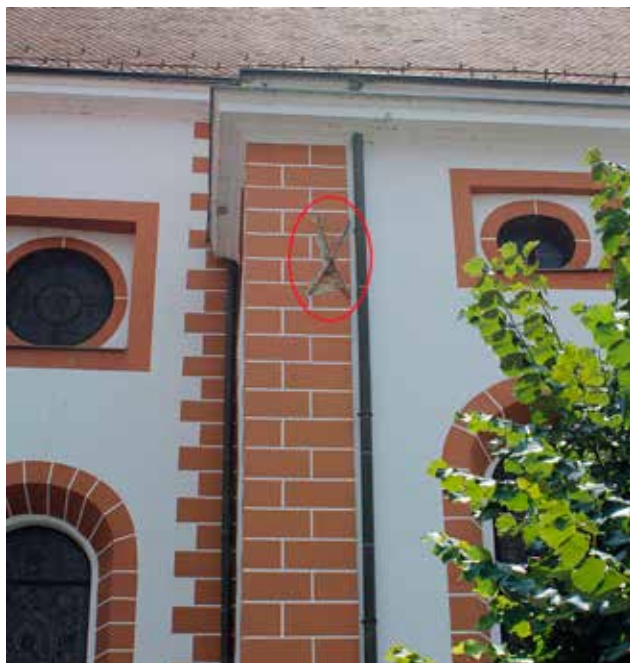
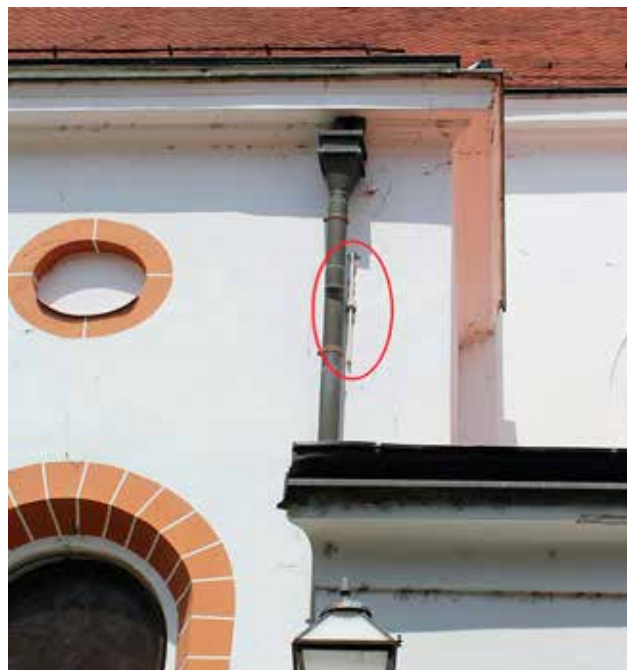
7 Anchorage points of one of the tie rods of the triumphal arch seen from the outside a) view of the left lateral wall where masonry crushing can be seen and, b) view of the right lateral wall where there are no signs of masonry crushing (photo: X. Romão, July 2021)

u poprečnom smjeru (sl. 6). Međutim, jedina od zatega uzduž trijumfalnog luka vidljiva izvana pokazivala je znakove drobljenja na točki sidrenja koja se nalazi na lijevom bočnom zidu (sl. 7). Naposljetku, promatranje krova s vanjske strane omogućilo je zaključak da bi trebao biti u dobrom stanju jer nisu uočeni dokazi ispupčenja ili nedostajućih crijepova.

Repositioning/replacement of the triumphal arch tie rods ensuring they are adequately anchored to the external face of the nave longitudinal walls.

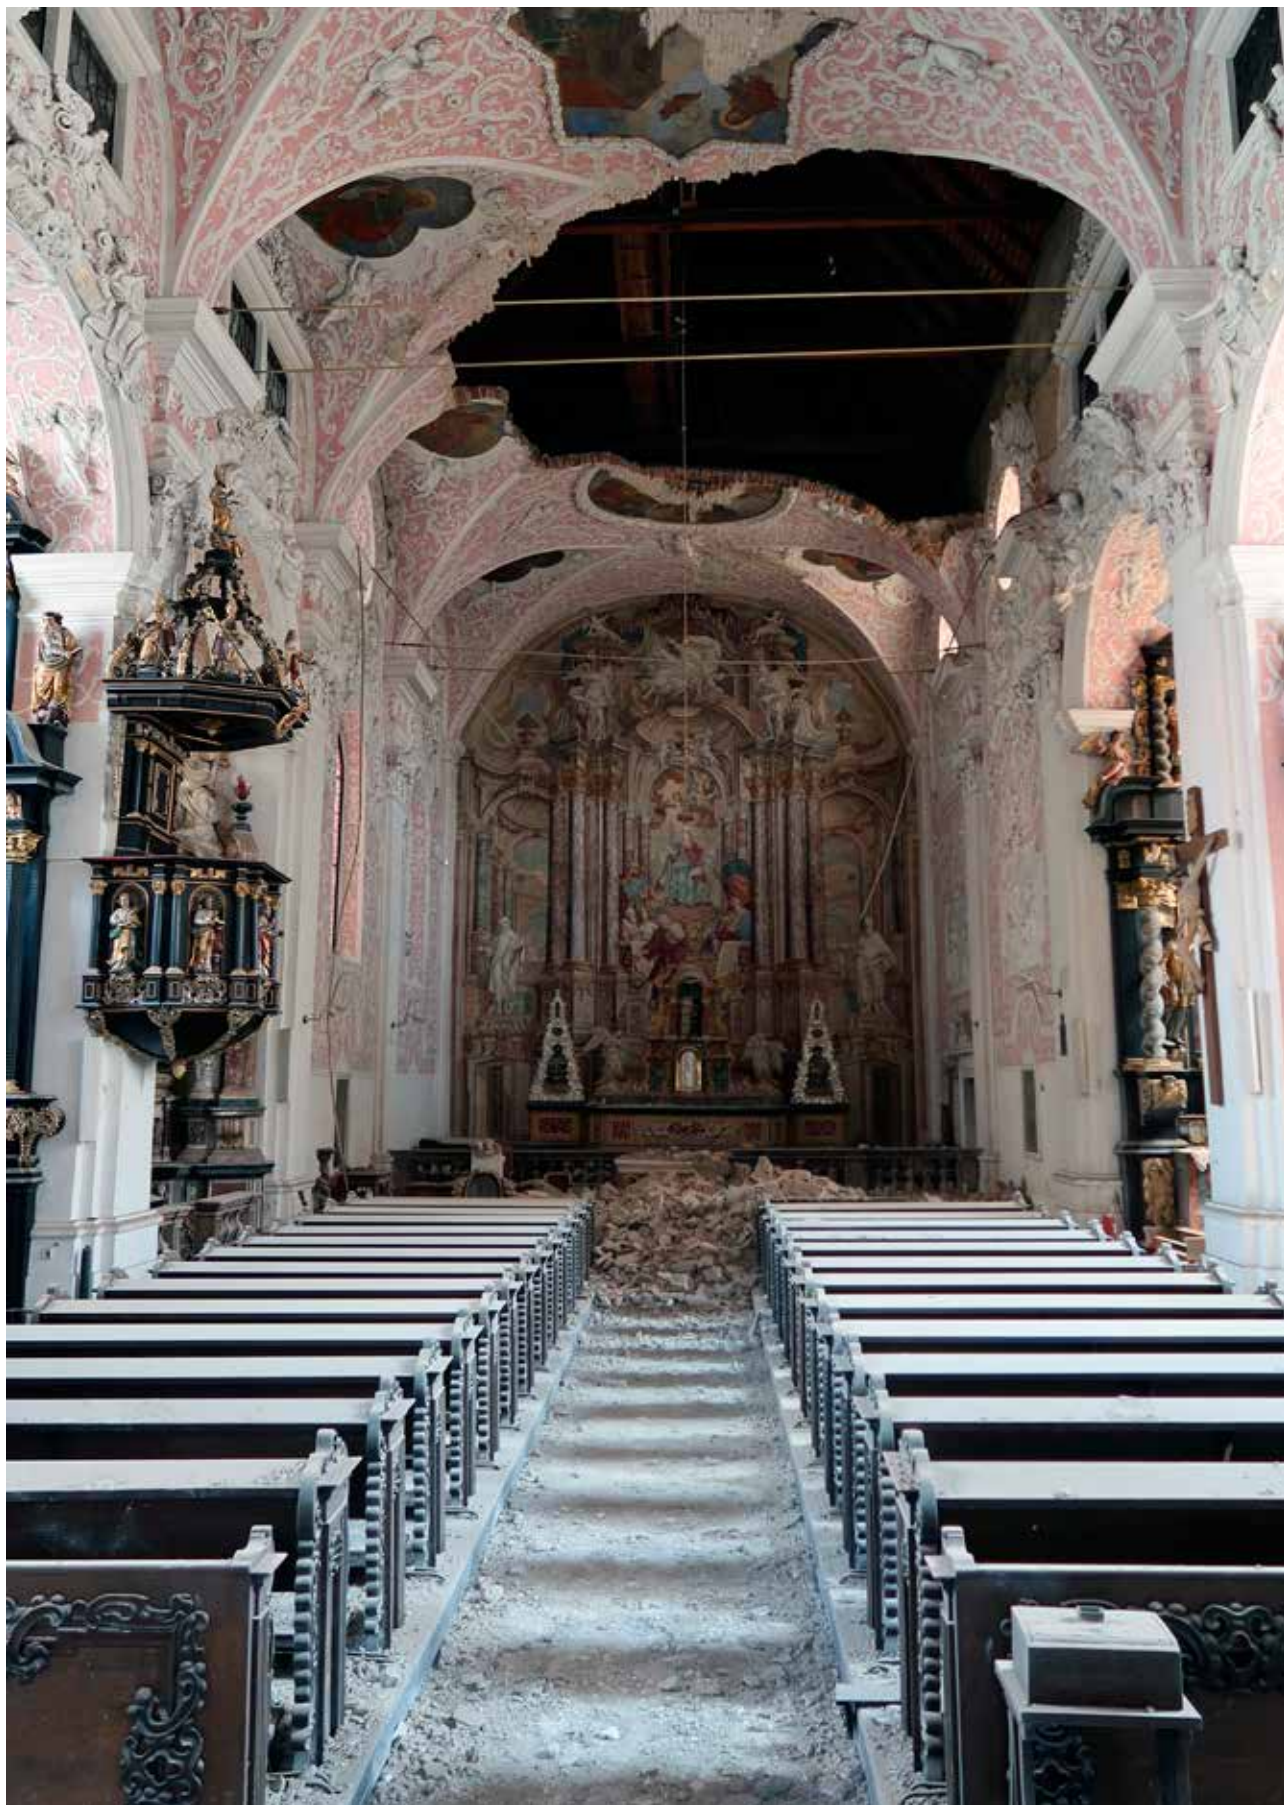
8 General view of the collapsed areas from the inside of the church (photo: X. Romão, July 2021)

Oštećenja uočena u unutrašnjosti crkve puno su veća od onih uočanih izvana, i to zbog djelomičnog urušavanja svoda u zoni svoda trijumfalnog luka i gotovo potpunog urušavanja samog trijumfalnog luka (sl. 8) – zona u kojoj je došlo do djelomičnog urušavanja svoda središnjeg broda označena je crvenom bojom na sl. 5. Iznutra su na trijumfalnom luku također bile vidljive dvije zatega te je jedna od njih (vidljiva izvana) pukla u blizini svoje stezne naprave koja se nalazi između imposta luka (sl. 9). Uz to su na svodu uočene i pukotine na nekoliko mjesta, točnije uzdužne pukotine uzduž tjemena svoda (sl. 10), kao i općenita odvojenost dijelova oslikanog sloja svoda središnjeg broda (sl. 11). Uočene poprečne pukotine na svodu uzduž luka kora upućuju na prethodno postojanje konstrukcijskog spoja koje je moglo nastati u prošlosti tijekom radova na rekonstrukciji ili obnove građevine (sl. 12). Naposljetku, kroz urušeni dio svoda bilo je moguće vidjeti drvenu konstrukciju krovšta, no nije bilo moguće utvrditi nikakva oštećenja na istoj.

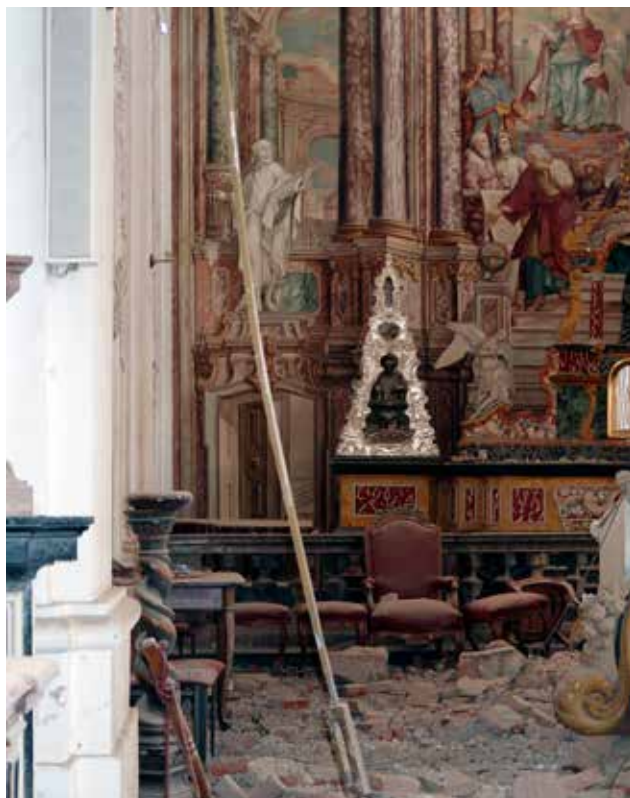
9 Detail of the failure of the triumphal arch tie rod (photo: X. Romão, July 2021)

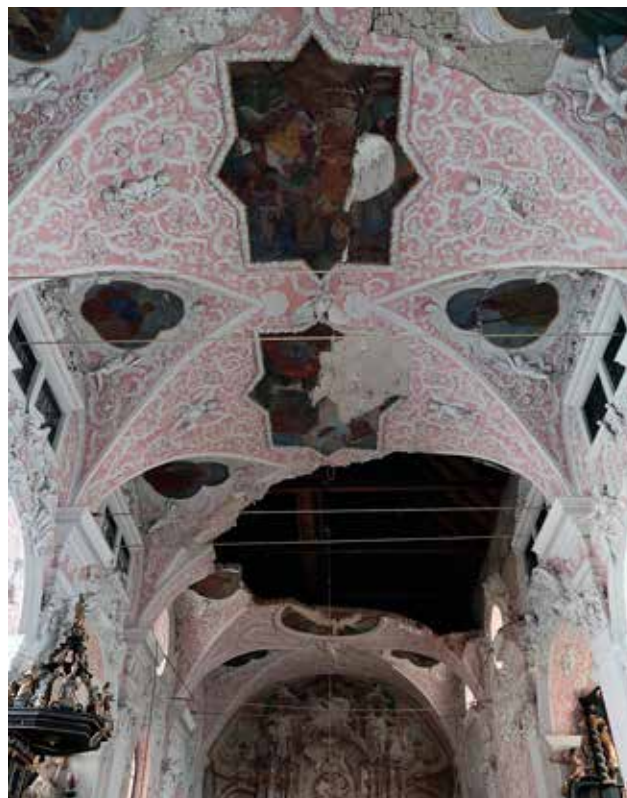
10 Longitudinal cracking along the vault crown line (photo: X. Romão, July 2021)

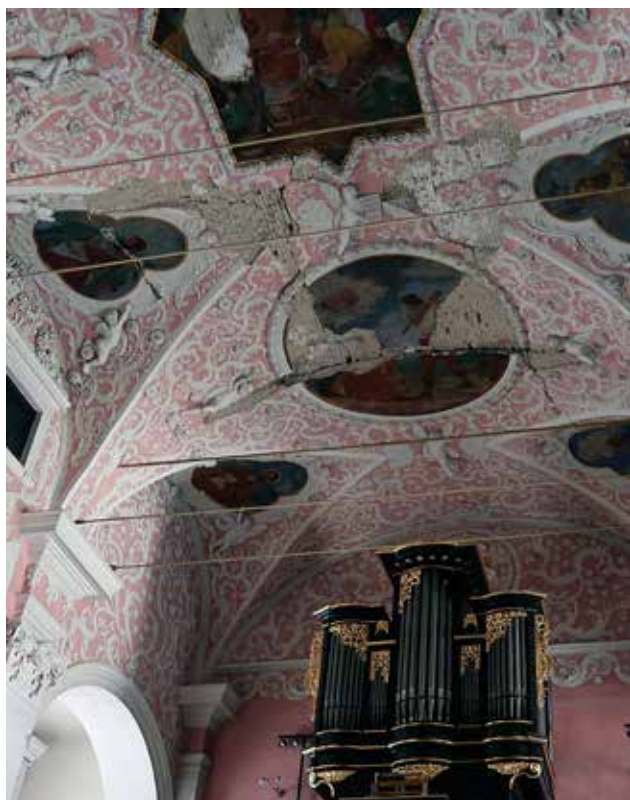
11 Detachment of finishing plasters of the nave vault (photo: X. Romão, July 2021)

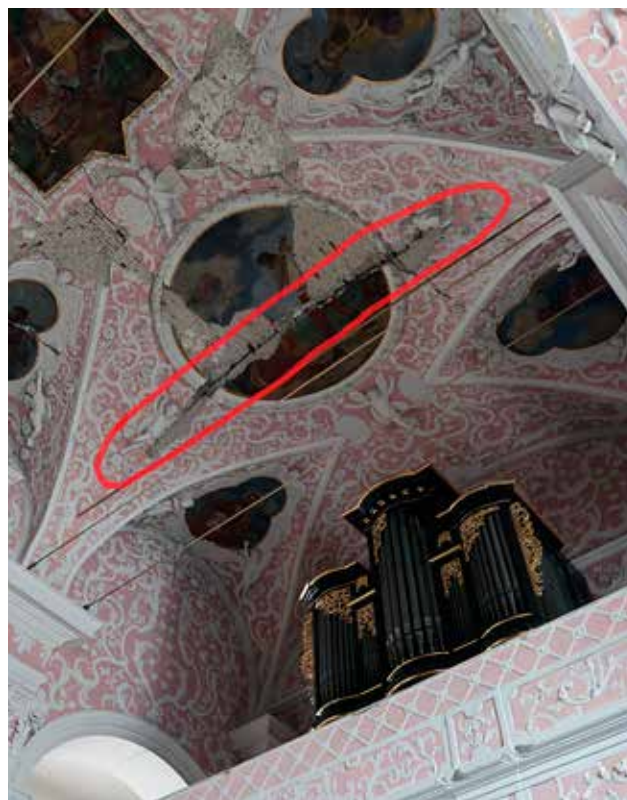
12 Possible constructive joint running along the upper choir arch (photo: X. Romão, July 2021)

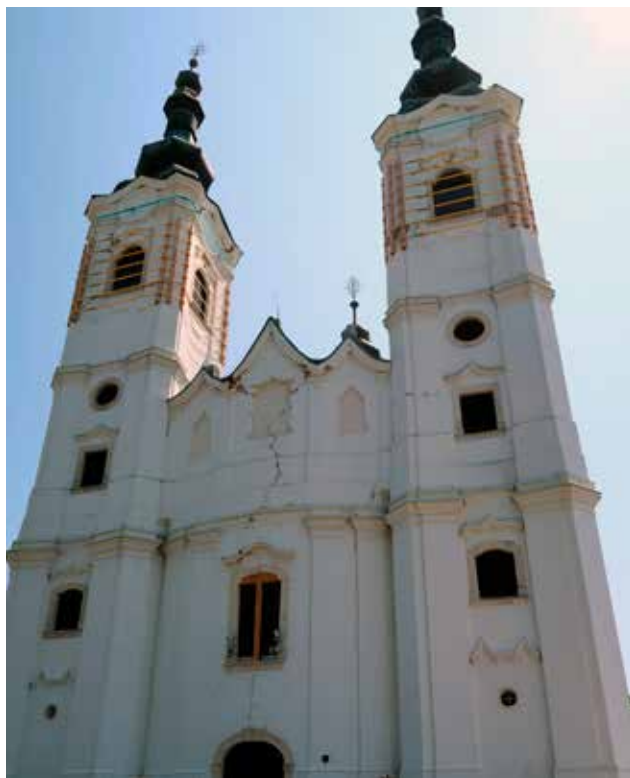
13 Sela, main façade of the Church of St. Mary Magdalene (photo: X. Romão, July 2021)

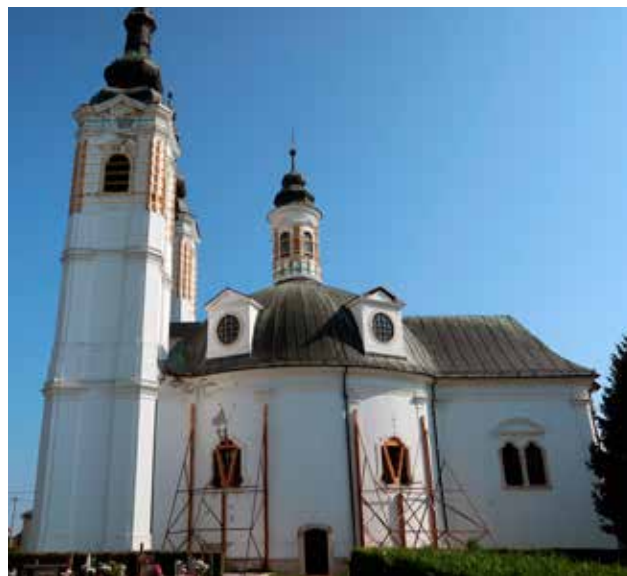
14 Lateral elevation view of the nave, showing the dome and the skylight windows (photo: X. Romão, July 2021)
