GODIŠNJAK  
ZAŠTITE  
SPOMENIKA  
KULTURE  
HRVATSKE

Godišnjak zaštite spomenika kulture Hrvatske 46/47–2022./2023.  
The Preservation of Cultural Heritage in Croatia Annual, 46/47–2022/2023

- 21     **Marija Demšić, Maja Baniček**  
Procjena štete i gubitaka na graditeljskoj baštini nakon razornih potresa u Hrvatskoj 2020. godine  
*Damage and loss assessment for built heritage after destructive earthquakes in 2020*

- 137    **Ivana Miletić Čakširan**  
Kulturna baština Sisačko-moslavačke županije nakon razornog potresa 2020. godine – oštećenja, aktivnosti i hitne mjere zaštite  
*Cultural heritage of Sisak-Moslavina County after the devastating earthquake of 2020 – damage, activities and emergency protection measures*

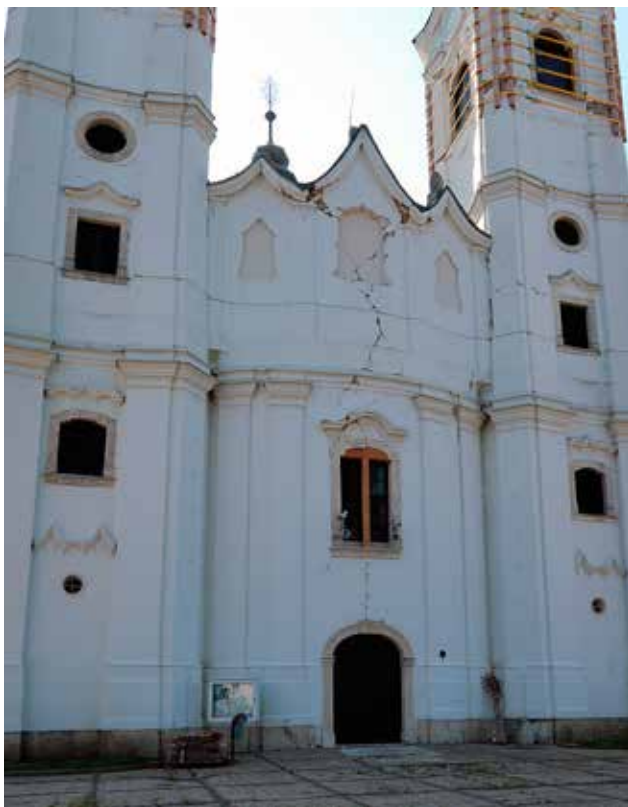
15 Cracking in the main façade (photo: X. Romão, July 2021)  
Pukotine na glavnom pročelju (foto: X. Romão, srpanj 2021.)

During the reconnaissance visit, cracking in the façade and lateral walls of the nave was observed, particularly in the zones of openings presently shored internally and externally (Fig. 15-18). Internally, these zones correspond to the lateral chapels topped by arches that exhibited heavy damage and parts of the mural painting that had fallen (Fig. 19). Although the cracking of the nave vault is not very significant, the structure was shored in the area of the dome, which according to local information, exhibited cracking in the drum zone (Fig. 20).

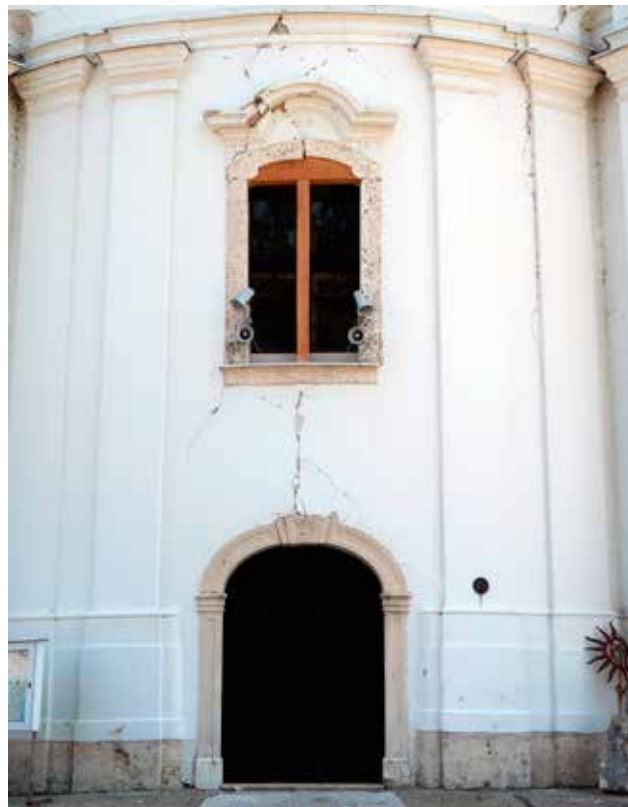
16 Detail of the main entrance (photo: X. Romão, July 2021)  
Detalj glavnog ulaza (foto: X. Romão, srpanj 2021.)

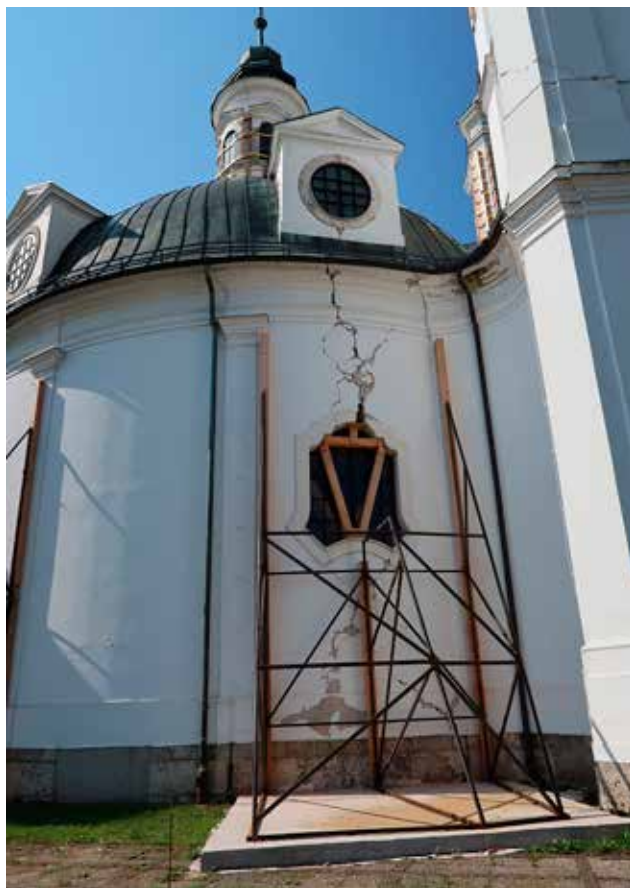
17 External shoring of nave walls in the area of the lateral chapels (photo: X. Romão, July 2021)

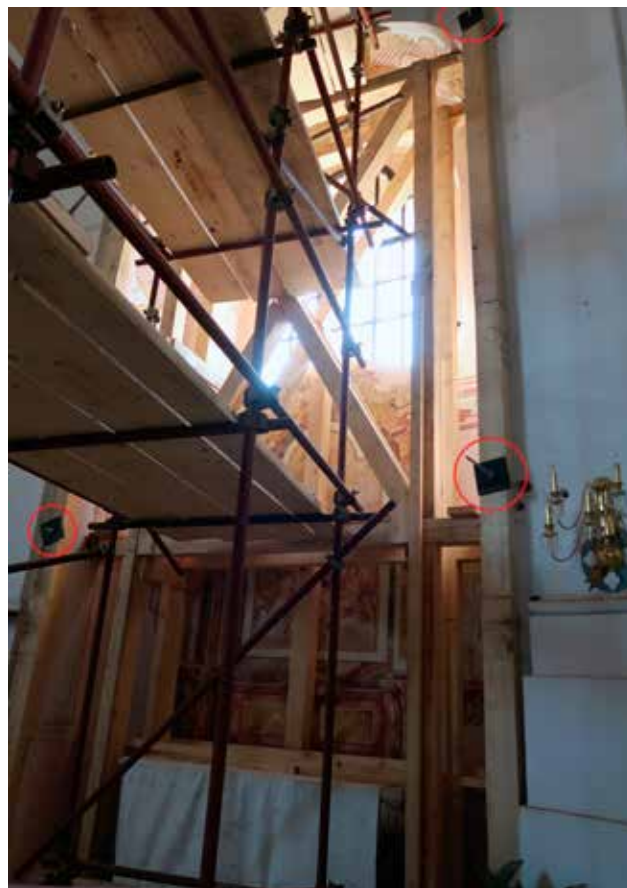
18 Detail of the internal shoring of the lateral chapels and anchorage connections to the exterior (photo: X. Romão, July 2021)

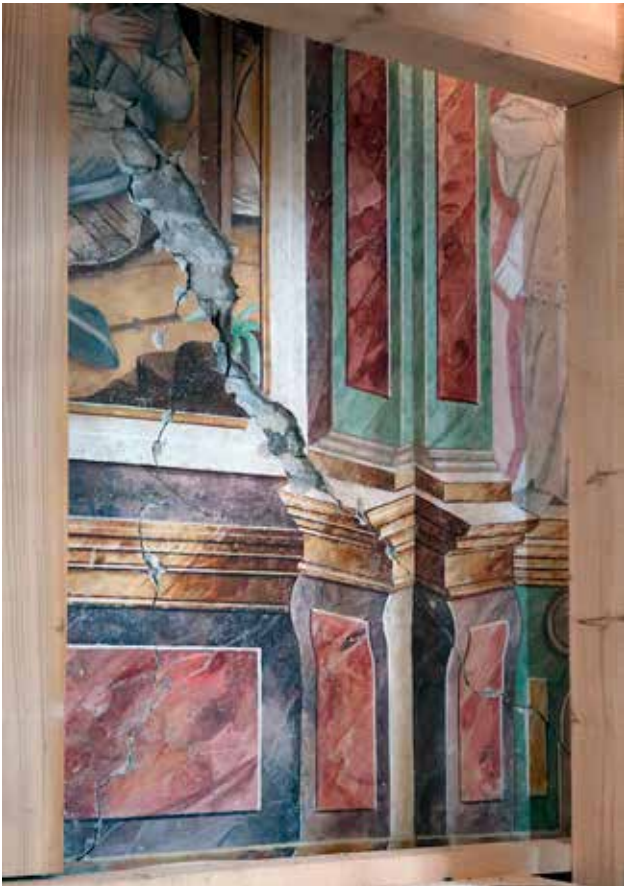
19 Missing parts of a mural painting in the lateral altars (photo: X. Romão, July 2021)

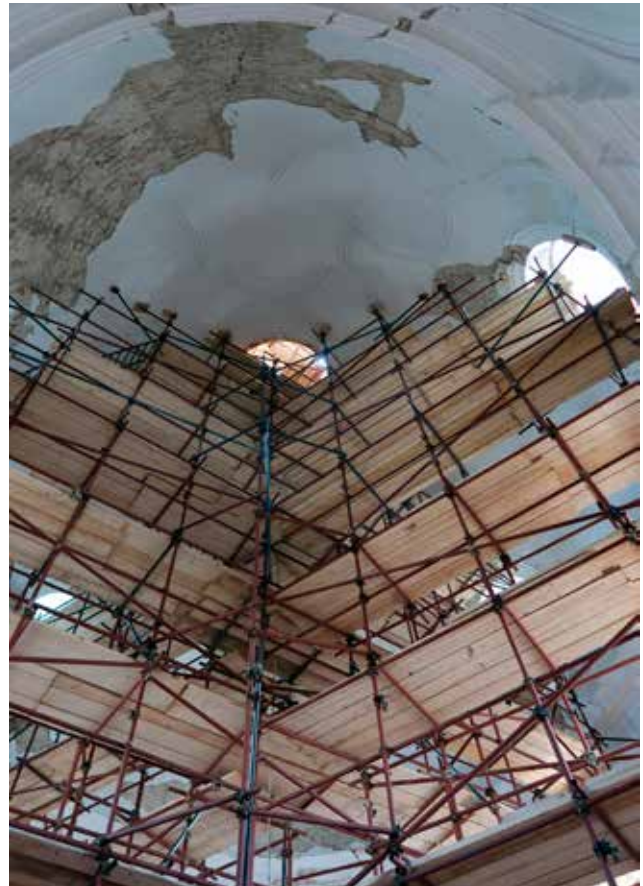
20 Vault shoring in the central zone of the dome showing missing parts of the finishings (photo: X. Romão, July 2021)

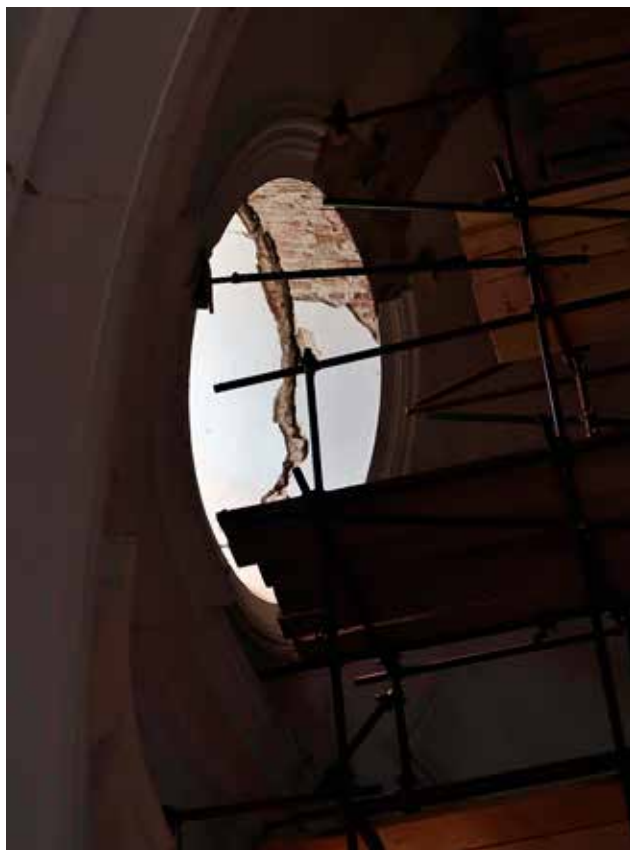
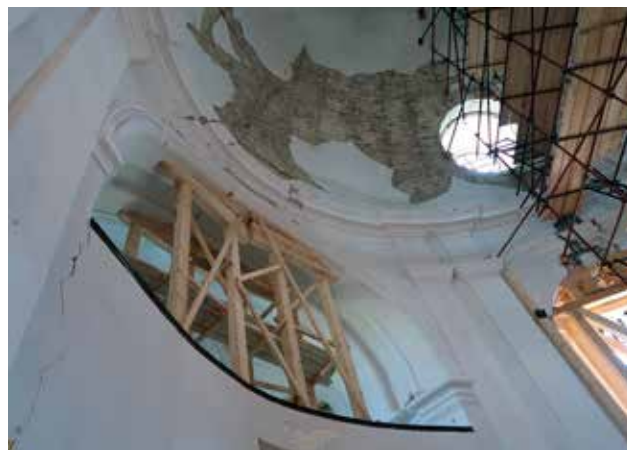
21 a b Opening of joints between the vault and the external walls of the skylight windows (photo: X. Romão, July 2021)

The opening of joints between the insertion zones of the skylight windows of the dome and the walls of the protruding body of those windows towards the exterior was also observed (Fig. 21). In the vault and in the zone of the skylight windows there seemed to be a slight deformation. Additionally, relevant cracking and missing parts of the finishings of the nave walls and vault was also found, as well as in the upper-choir zone located between the two bell-towers and supported by shallow arches (Fig. 22, 23). The towers exhibited cracking and were confined at their upper level (Fig. 24). By precaution, the dome was also externally confined. Although cracking was also observed in the main chapel, it was not significantly damaged (Fig. 25).

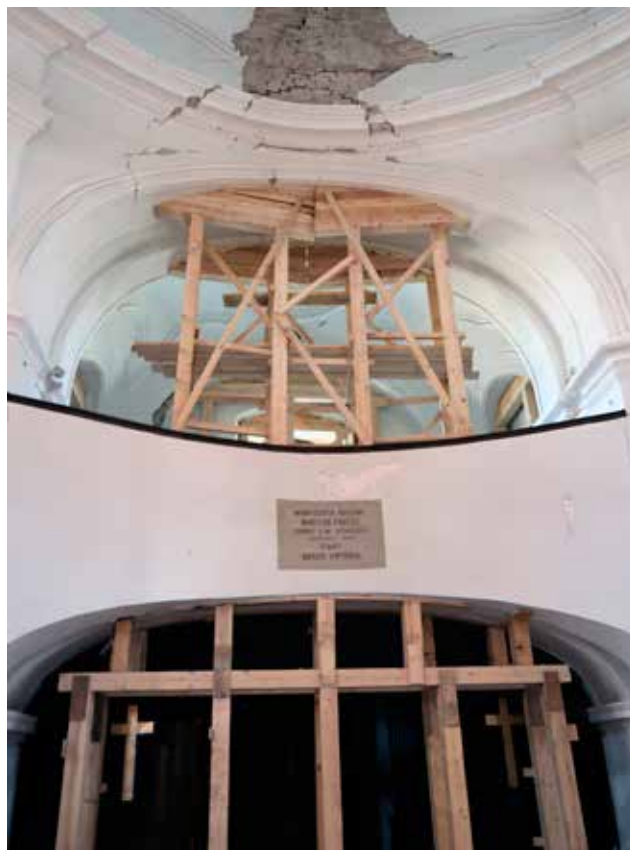
22 Shoring of the arch supporting the upper-choir, (photo: X. Romão, July 2021)

Overall, the damage that was observed suggests a lack of horizontal confinement around the perimeter of the whole structure at the top of the walls, which is consistent with the cracks observed above the openings and the deformation of the shallow arches in the upper-choir zone.

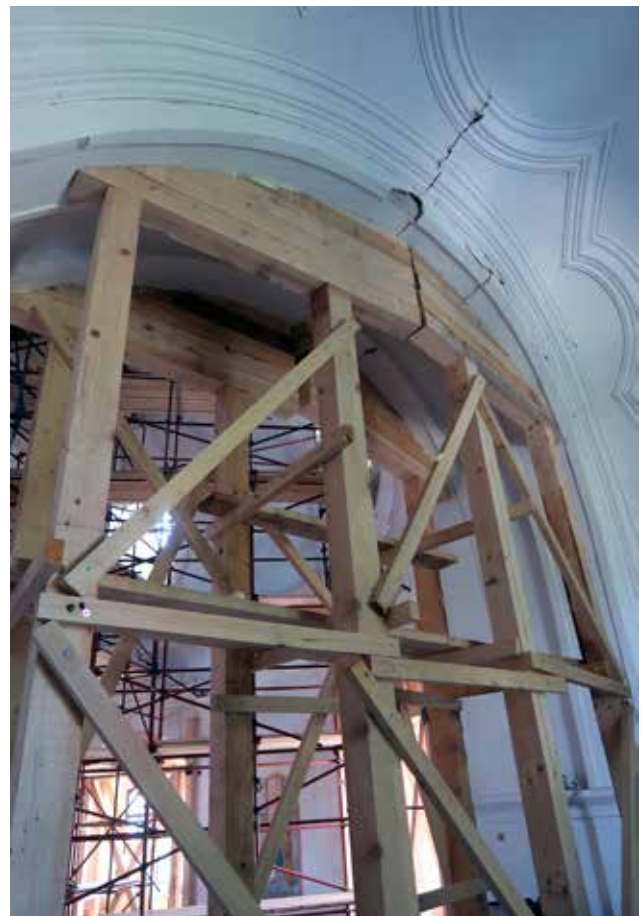
23 Shoring of the arch above the upper-choir which supports the nave vault (photo: X. Romão, July 2021)

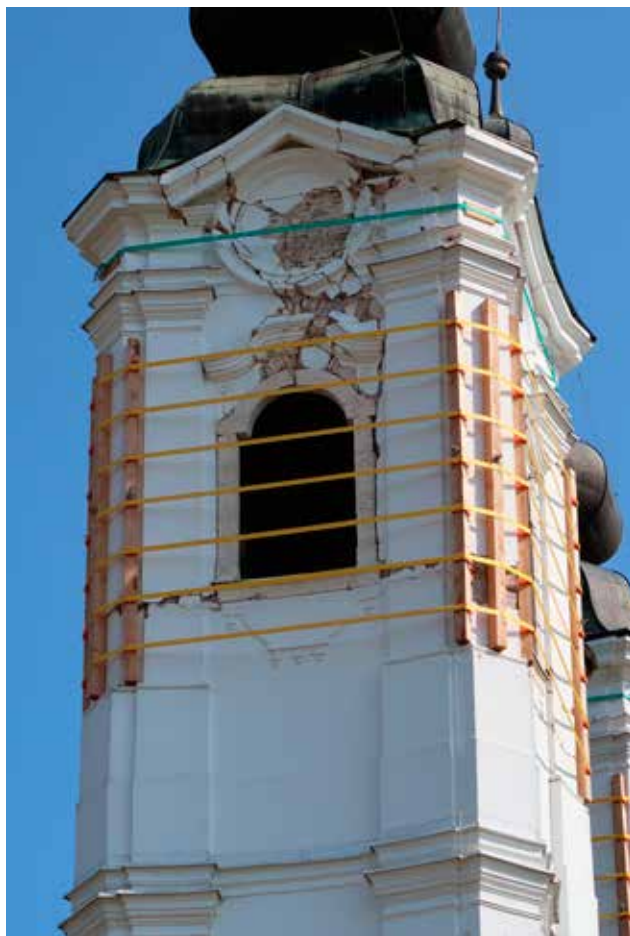
24 Damage in the upper zone of the tower (photo: X. Romão, July 2021)

Oštećenja u gornjoj zoni tornja (foto: X. Romão, srpanj 2021.)

Strengthening and consolidating the towers (see strategy I2 in Table 3).

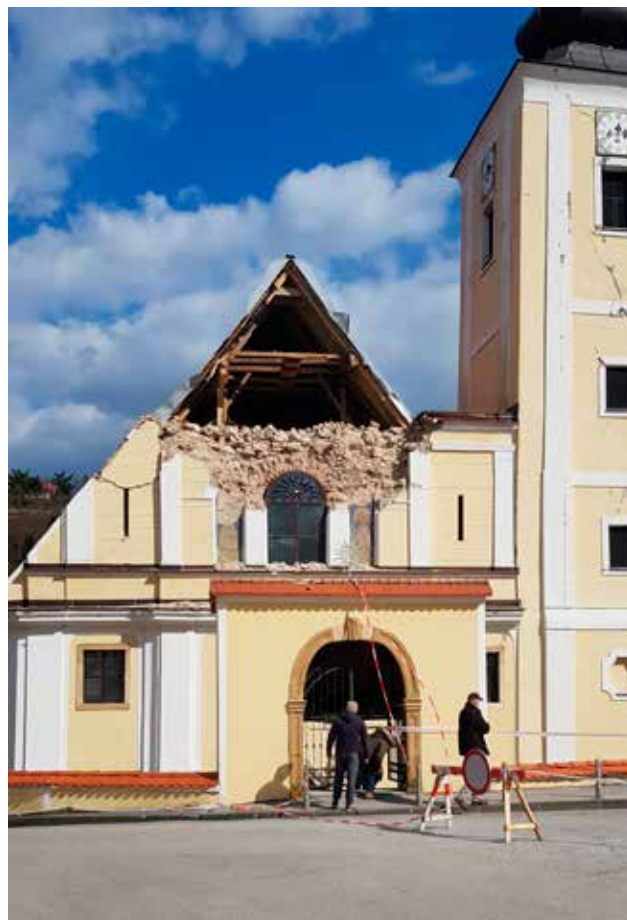
3 Oštećenja crkve Pohoda Blažene Djevice Marije u Čučerju (foto: S. Novak, ožujak 2020.)

Damages to the Church of the Visitation of the Blessed Virgin Mary in Čučerje (photo: S. Novak, March 2020)

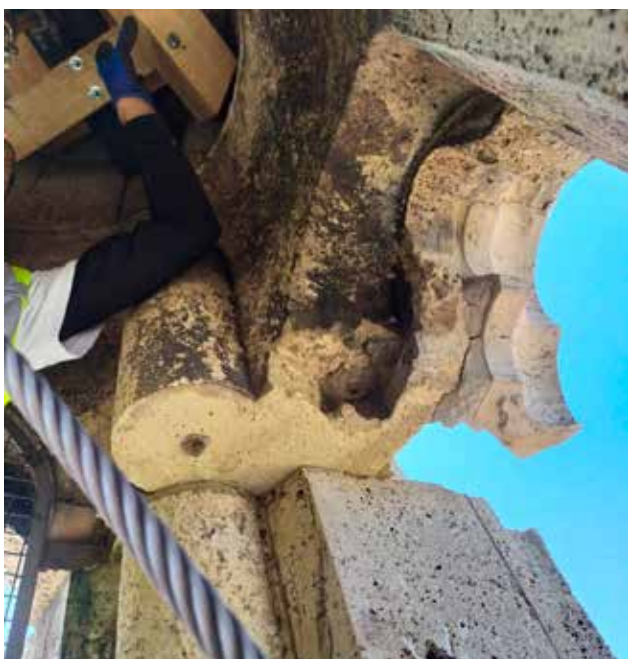
7 Detalj oštećenja sjevernog zvonika katedrale Uznesenja Marijina na Kaptolu (fototeka GZZSKP, travanj 2020.)

Detail of the damage to the northern bell tower of the Cathedral of the Assumption of Mary on Kaptol City Institute for the Conservation of Cultural and Natural Heritage photo archive, April 2020)

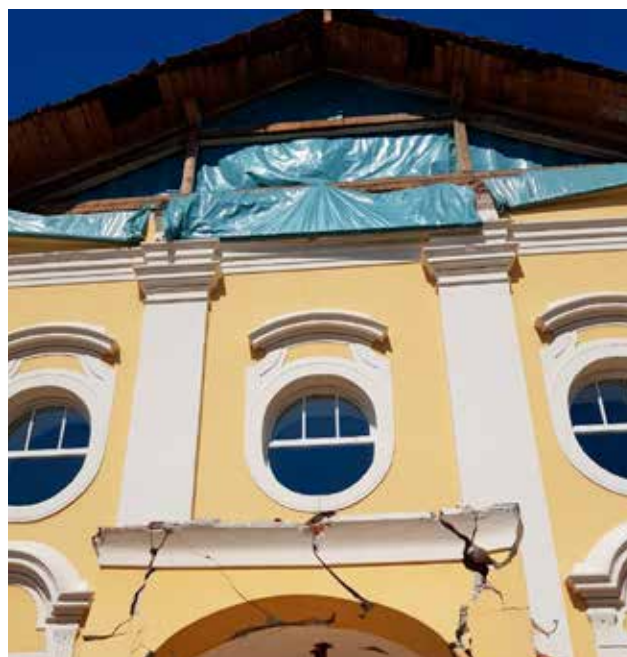
9 Ljetnikovac biskupa Galjufa u Grškovićevoj ulici nakon potresa iz ožujka 2020. (fototeka GZZSKP, travanj 2020.)

Bishop Galjuf's summer residence in Grškovićevo Street after the March 2020 earthquake. (City Institute for the Conservation of Cultural and Natural Heritage photo archive, April 2020)

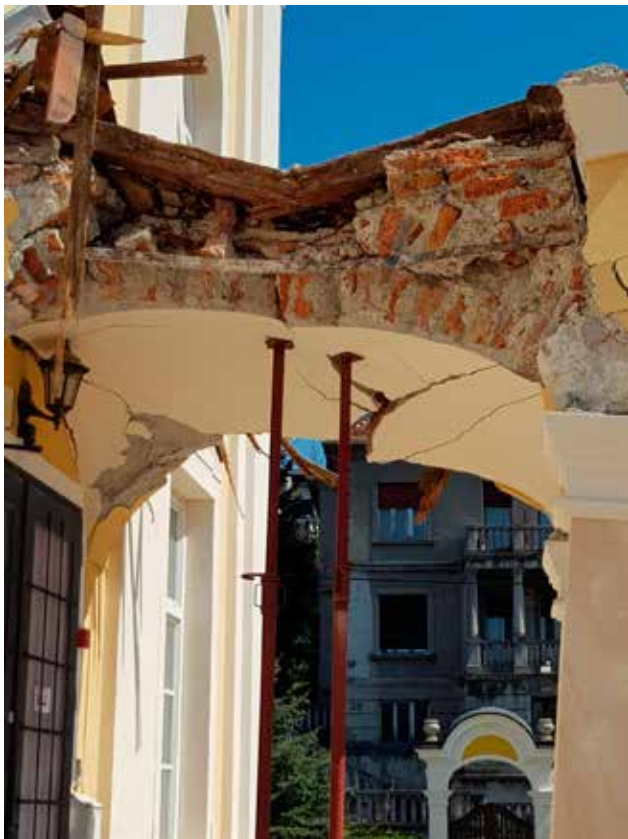
10 Detalj oštećenja ljetnikovca biskupa Galjufa u Grškovićevoj ulici nakon potresa iz ožujka 2020. (fototeka GZZSKP, travanj 2020.)

Detail of the damage to Bishop Galjuf's summer residence in Grškovićevoj Street after the March 2020 earthquake. (City Institute for the Conservation of Cultural and Natural Heritage photo archive, April 2020)

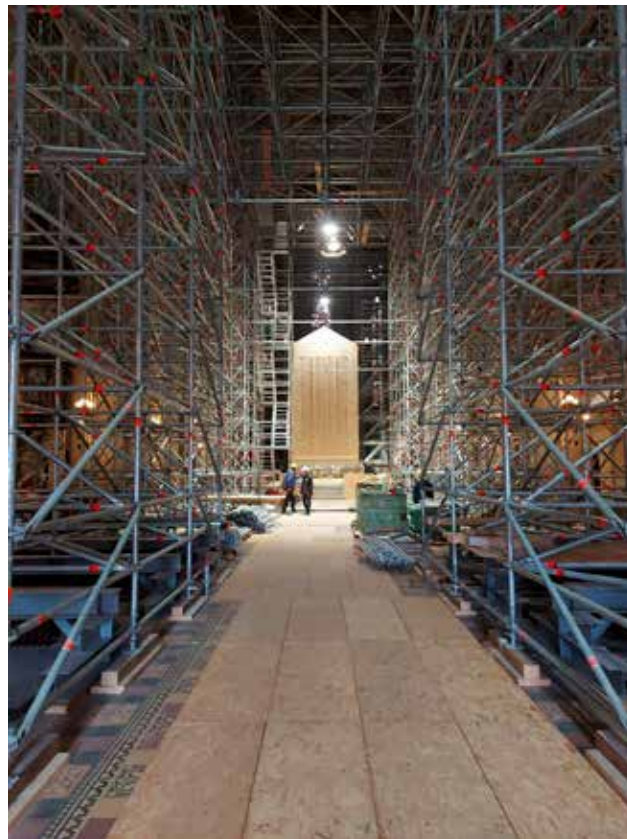
11 Podupiruća skela u unutrašnjosti katedrale Uznesenja Marijina na Kaptolu (fototeka GZZSKP, 2022.)

Scaffolding support in the interior of the Cathedral of the Assumption of Mary on Kaptol (City Institute for the Conservation of Cultural and Natural Heritage photo archive, 2022)

Prva prethodna odobrenja odnosila su se na postavu podupirućih skela s nakanom da se spriječe daljnja oštećenja. Podupiruće skele, prema prethodnom odobrenju ili u sklopu hitnih mjera, izvedene su u: crkvi sv. Preobraženja u istoimenoj ulici, katedrali Uznesenja Marijina na Kaptolu (sl. 11), župnoj crkvi Pohoda Blažene Djevice Marije na Dolcu, crkvi sv. Marka Evanđelista na Markovom trgu, akademskoj crkvi sv. Katarine Aleksandrijske na Trgu Katarine Zrinske (sl. 14), crkvi sv. Franje Ksaverskog na Ksaveru, crkvi sv. Franje Asiškog na Kaptolu (sl. 12), crkvi Uznesenja Blažene Djevice Marije u Remetama (sl. 13), župnoj crkvi sv. Šimuna

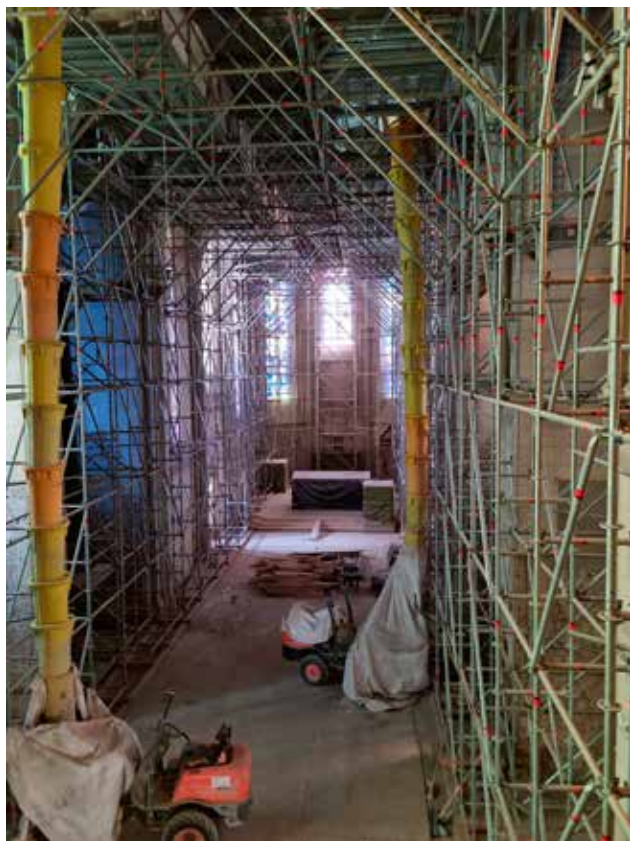
12 Podupiruća skela u unutrašnjosti crkvi sv. Franje Asiškog na Kaptolu (fototeka GZZSKP, 2021.)

Scaffolding support in the interior of the Church of St. Francis of Assisi on Kaptol (City Institute for the Conservation of Cultural and Natural Heritage photo archive, 2021)

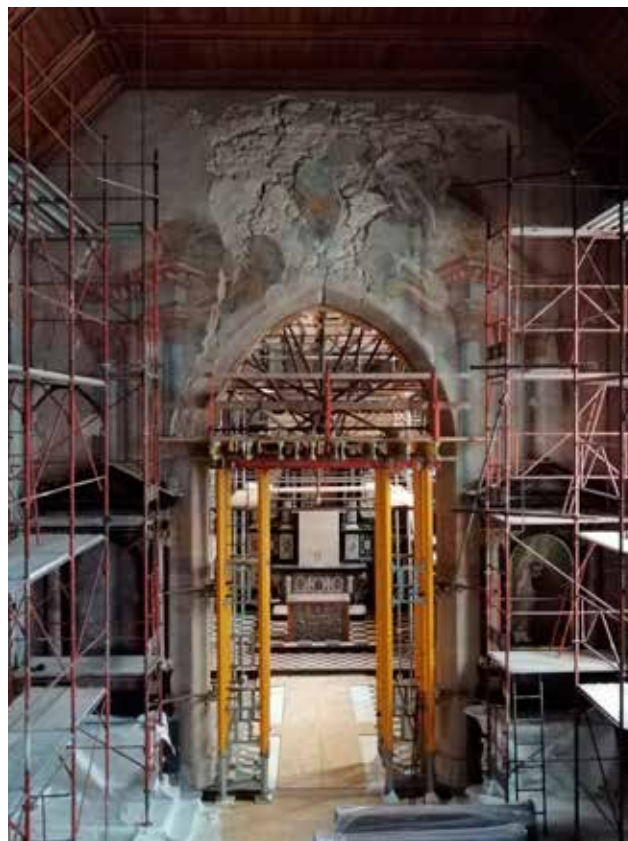
13 Podupiranje trijumfalnog luka u crkvi Uznesenja Blažene Djevice Marije u Remetama (fototeka GZZSKP, 2020.)

Supporting the triumphal arch in the Church of the Assumption of the Blessed Virgin Mary in Remete (City Institute for the Conservation of Cultural and Natural Heritage photo archive, 2020)

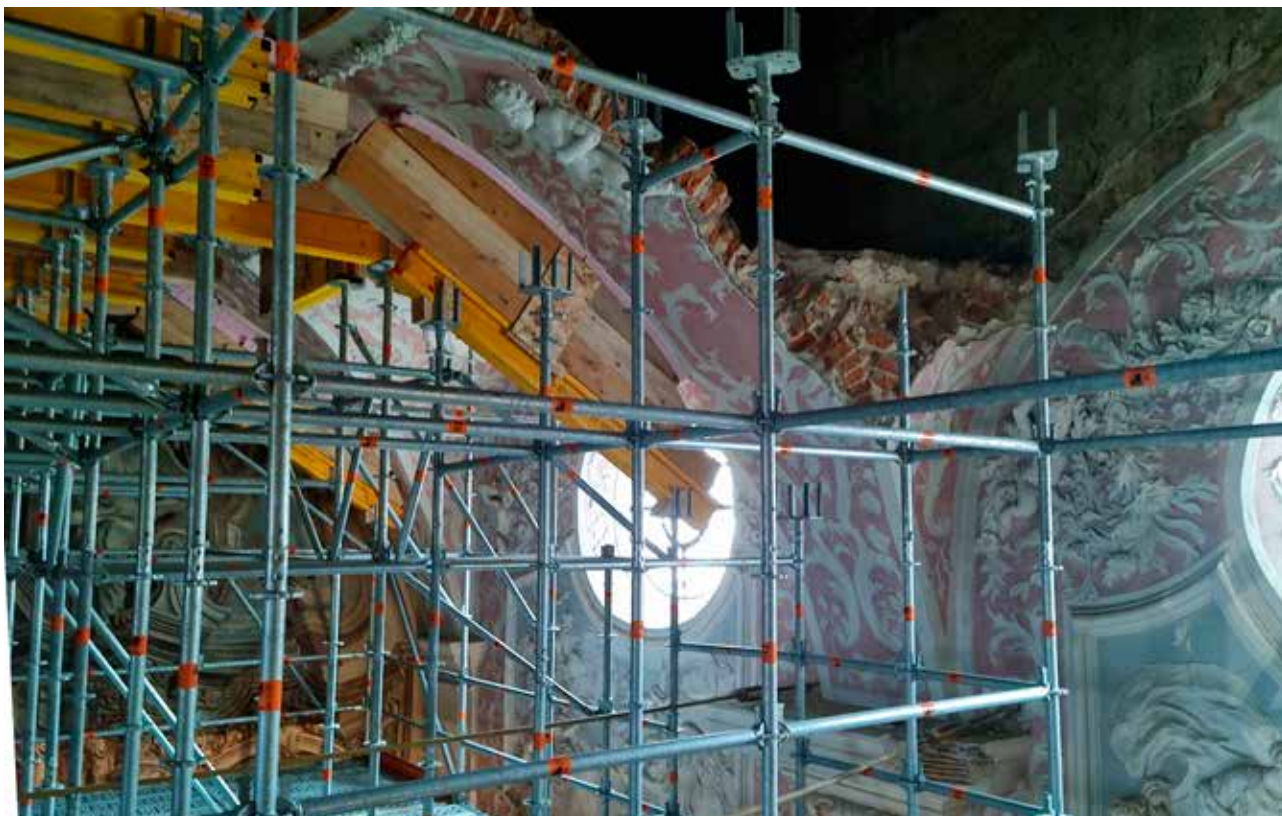
14 Podupiruća skela u unutrašnjosti akademske crkve Svete Katarine Aleksandrijske (fototeka GZZSKP, 2022.)

Scaffolding support in the interior of the University Church of St. Catherine of Alexandria (City Institute for the Conservation of Cultural and Natural Heritage photo archive, 2022)

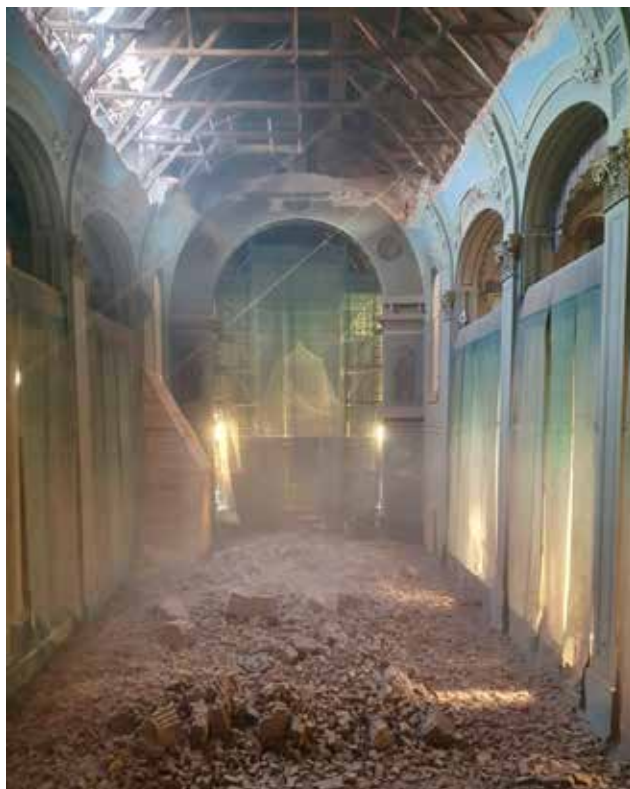
15 Bazilika Srca Isusova u Palmotičevoj neposredno nakon razgradnje svoda (fototeka GZZSKP, 2021.)

Basilica of the Heart of Jesus in Palmotičeva Street immediately after the dismantling of the vault (City Institute for the Conservation of Cultural and Natural Heritage photo archive, 2021)

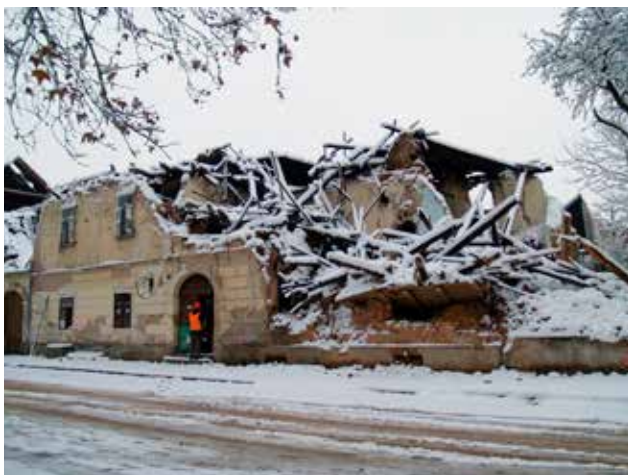
1 Petrinja, razorno oštećenje zgrade Trg F. Tuđmana 1 (foto: T. Petrinc, Ministarstvo kulture i medija – dalje MKM, 2021.)

Petrinja, destructive damage to the building on Franjo Tuđman Square 1 (photo: T. Petrinc, Ministry of Culture and Media, 2021)

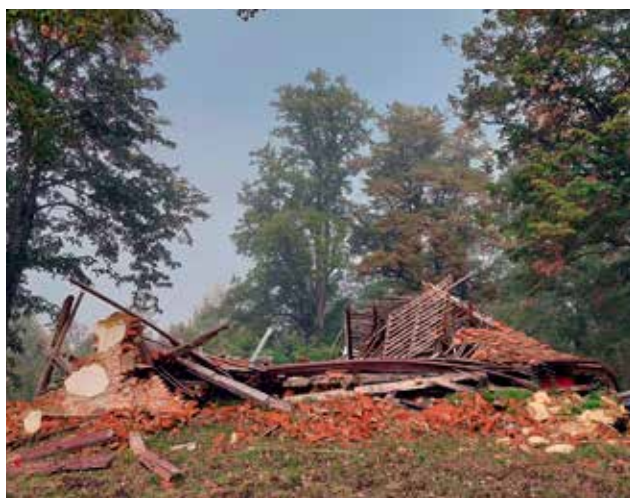
5 Majske Poljane, razorno oštećenje crkve Vaskrsenja Gospodnjeg (foto: I. Miletić Čakširan, KO SK, 2021.)

Majske Poljane, destructive damage to the Church of the Resurrection of Christ (photo: I. Miletić Čakširan, Sisak Conservation Department 2021)

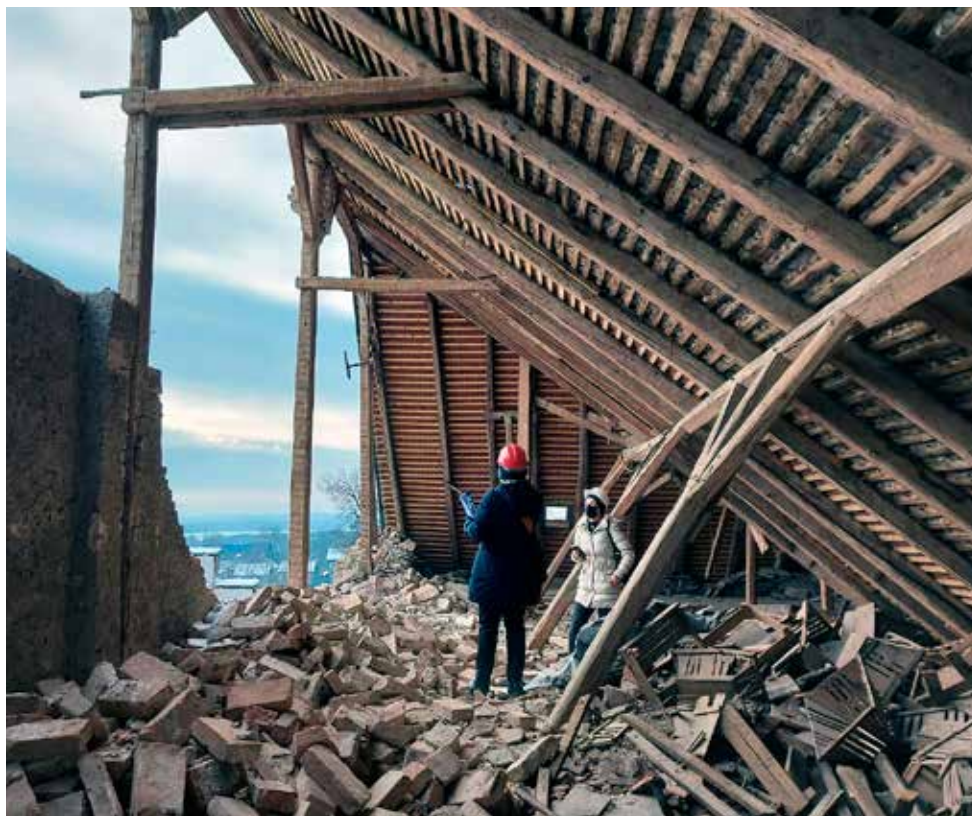
6 Sisak, skladište kuće Muller, procjena štete (foto: I. Miletić Čakširan, KO SK, 2021.)

Sisak, Muller house depot, damage assessment (photo: I. Miletić Čakširan, Sisak Conservation Department, 2021)

Pregledom teških oštećenja nastalih u potresu zabilježeni su razni uzroci njihova nastanka, poput izvorne strukturne slabosti uzrokovane tehnikom građenja i slabom izvedbom, loša rješenja detalja konstrukcije, slabo vezivo, nedovoljne povezanosti spojeva zidova i sl., loša izvedba zabata i dimnjaka, razne povijesne adaptacije, dogradnje, nadogradnje i ostale promjene na pojedinim građevinama koje su narušile mehaničku otpornost zgrade, nekontrolirane i neodgovarajuće lokalne promjene izvedene u novije doba na izvornoj strukturi zgrada, kao što su rušenje unutarnjih zidova, proširivanje otvora, nadogradnje i dogradnje, nestručni popravci i drugo<sup>12</sup> (sl. 6, 7).

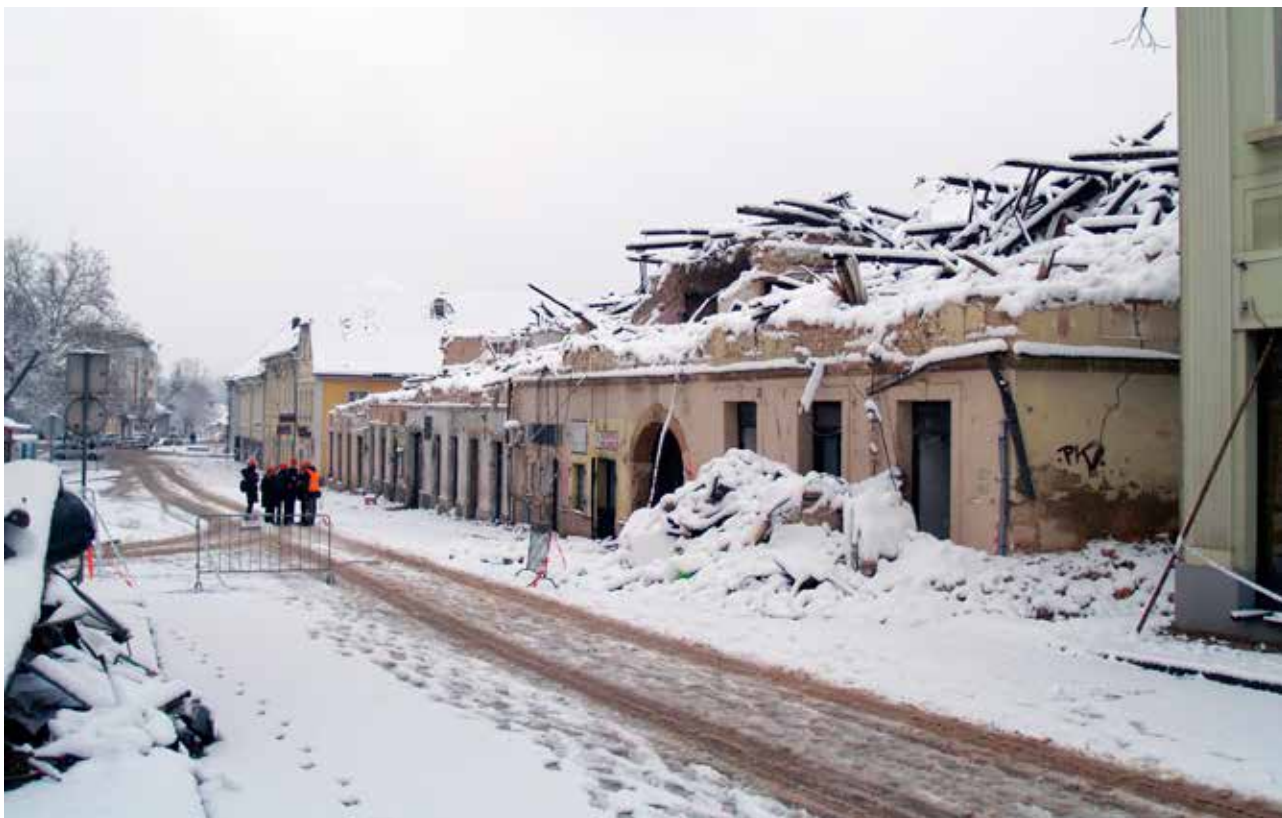
7 Procjena štete na kulturnim dobrima unutar cjeline grada Petrinje (foto: T. Petrinc, MKM, 2021.)

Damage assessment for cultural property in the historic core of Petrinja (photo: T. Petrinc, Ministry of Culture and Media, 2021)

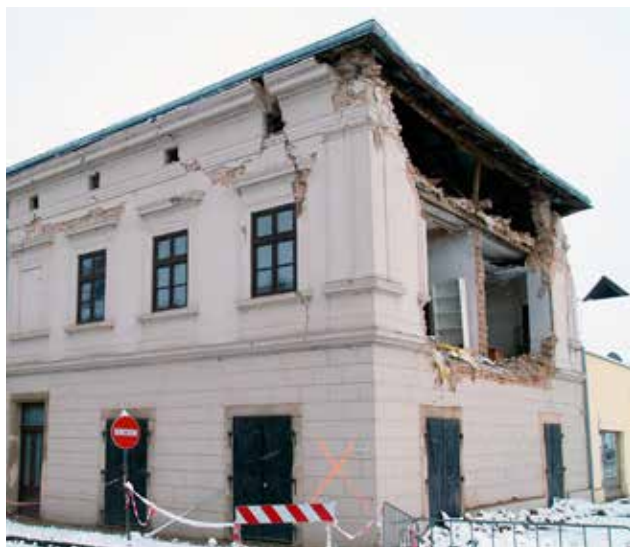
8 Petrinja, V. Nazora 13, stanje nakon potresa (foto: T. Petrinc, MKM, 2021.)

Petrinja, V. Nazor St. 13, post-earthquake condition (photo: T. Petrinc, Ministry of Culture and Media, 2021)

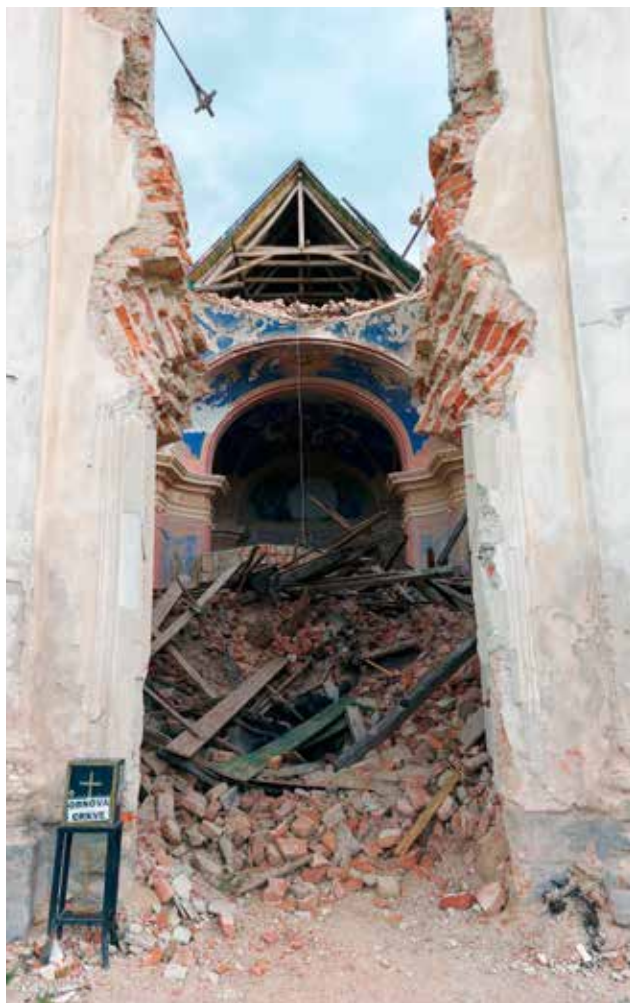
13 Žažina, crkva sv. Nikole i Vida, razina oštećenja (foto: I. Miletić Čakširan, KO SK, 2021.)

Žažina, Church of St. Nicholas and St. Vitus, the extent of damage (photo: I. Miletić Čakširan, Sisak Conservation Department, 2021)

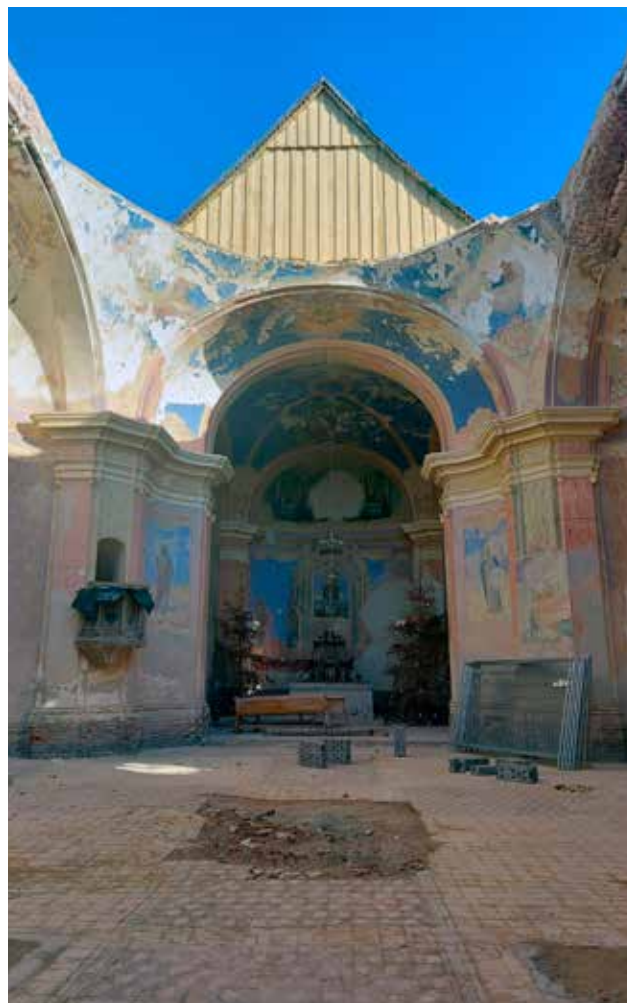
14 Žažina, crkva sv. Nikole i Vida, stanje nakon provedbe raščišćavanja i mjera zaštite (foto: I. Miletić Čakširan, KO SK, 2021.)

Žažina, Church of St. Nicholas and St. Vitus, condition after debris clearing and implementing protection measures (photo: I. Miletić Čakširan, Sisak Conservation Department, 2021)

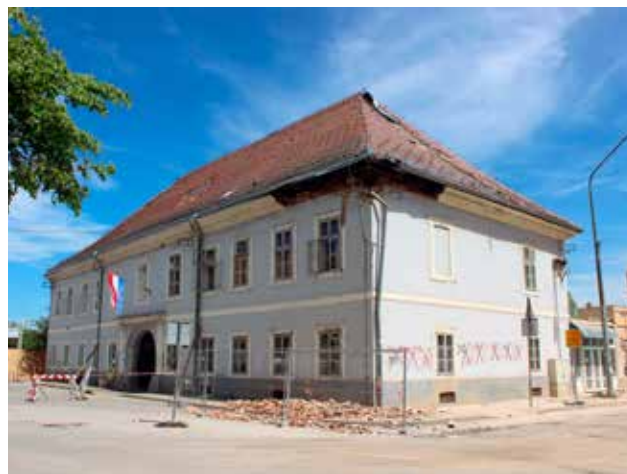
18 Petrinja, zgrada Suda, Trg F. Tuđmana 12 prije sanacije (foto: T. Petrinc, MKM, 2021.)

Petrinja, the courthouse prior to rehabilitation, 12 F. Tuđman Square (photo: T. Petrinc, Ministry of Culture and Media, 2021)

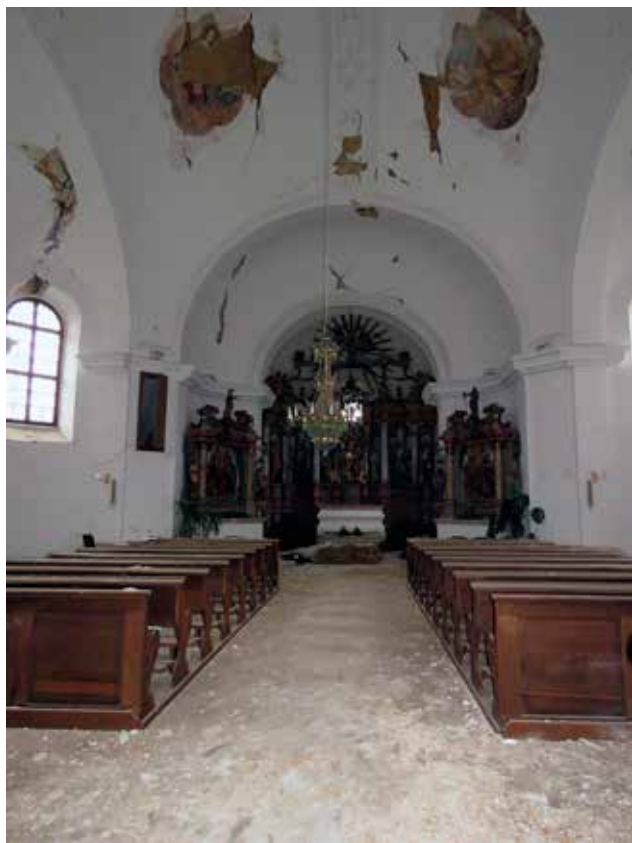
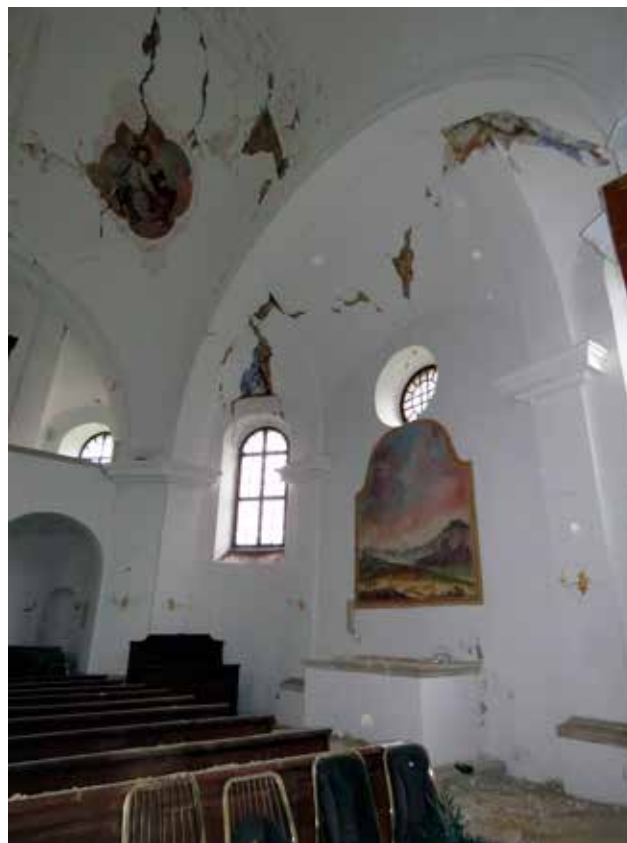
1 (a,b) Pokupsko, župna crkva Uznesenja BDM/sv. Ladislava, interijer nakon potresa (foto: M. Ožanić, Konzervatorski odjel u Zagrebu - dalje KO ZG 2021.)

(a,b) Pokupsko, parish church of the Assumption of the Blessed Virgin Mary/St. Ladislaus, interior after the earthquake, (photo: M. Ožanić, Zagreb Conservation Department, 2021)

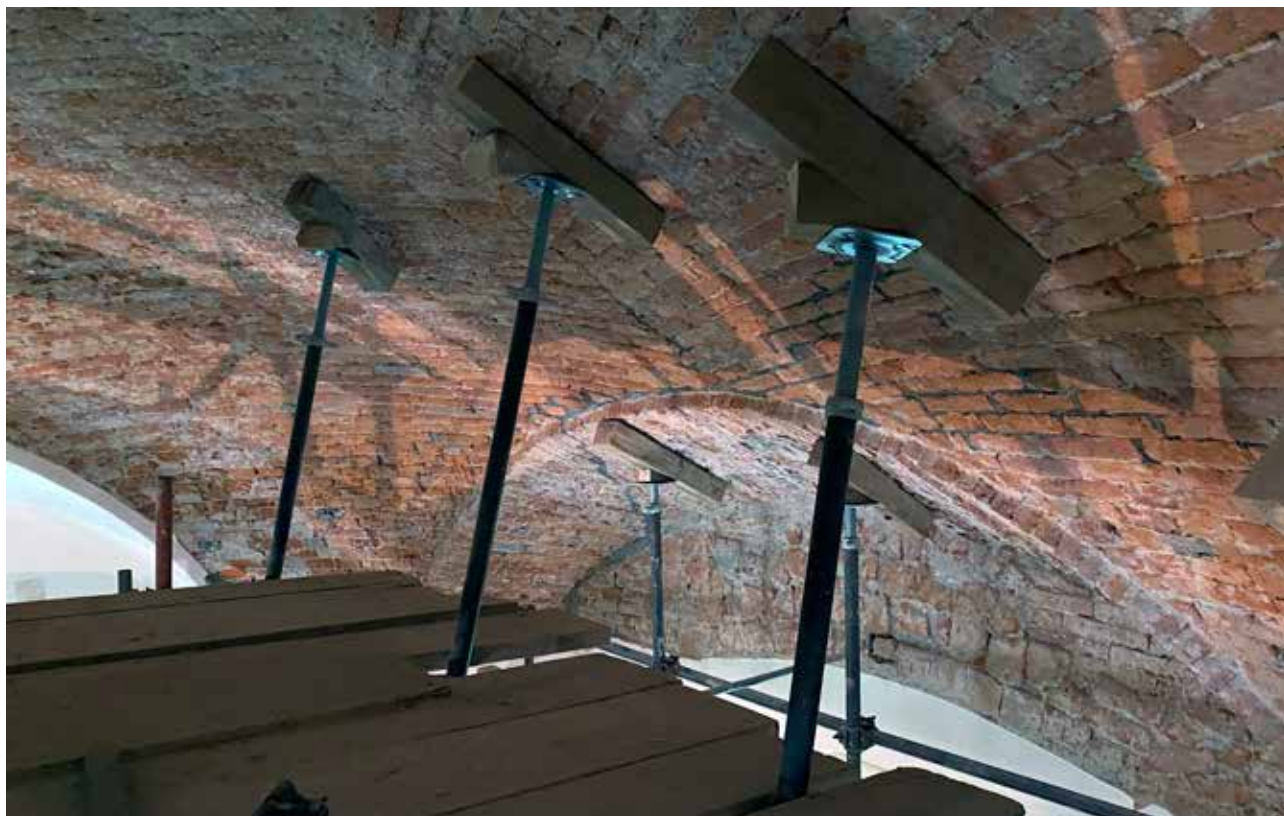
Najčešći uzrok oštećenjima na konstrukcijskim elementima (perimetralnim zidovima i svodovima) sakralnih građevina predstavlja nedostatna horizontalna povezanosti krovništa i stropnih konstrukcija koja bi omogućila ravnomjernu podjelu seizmičkih sila na zidove. Tomu doprinosi i nepovezanost svodnih konstrukcija s okolnim zidom, zbog čega dolazi do međusobnog odvajanja ovih elemenata.

3 Mala Gorica, kapela sv. Marije Magdalene, podupore svoda lađe (foto: V. Jakaša Borić, KO ZG, 2022.)

Mala Gorica, chapel of St. Mary Magdalene, supports of the nave vault (photo: V. Jakaša Borić, Zagreb Conservation Department, 2022)

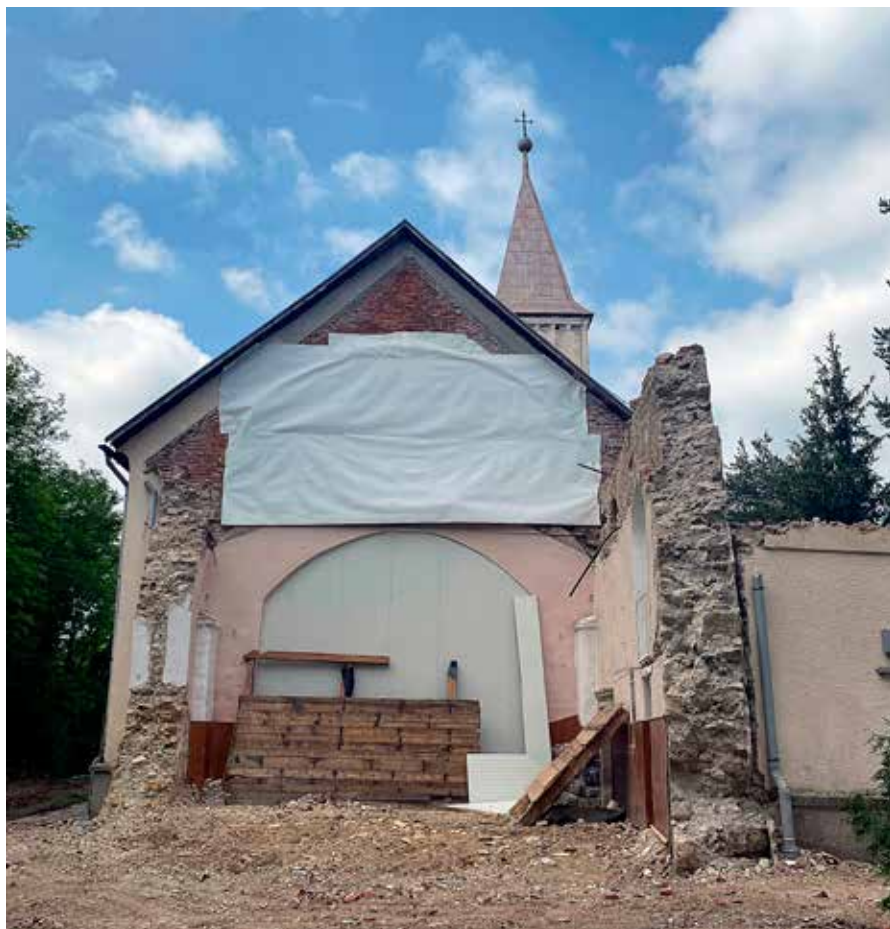
4 Gorica Svetojanska, župna crkva sv. Ane, nakon uklanjanja svetišta (foto: V. Jakaša Borić, KO ZG, 2022.)

Gorica Svetojanska, parish church of St. Anne, after the removal of the sanctuary (photo: V. Jakaša Borić, Zagreb Conservation Department, 2022)

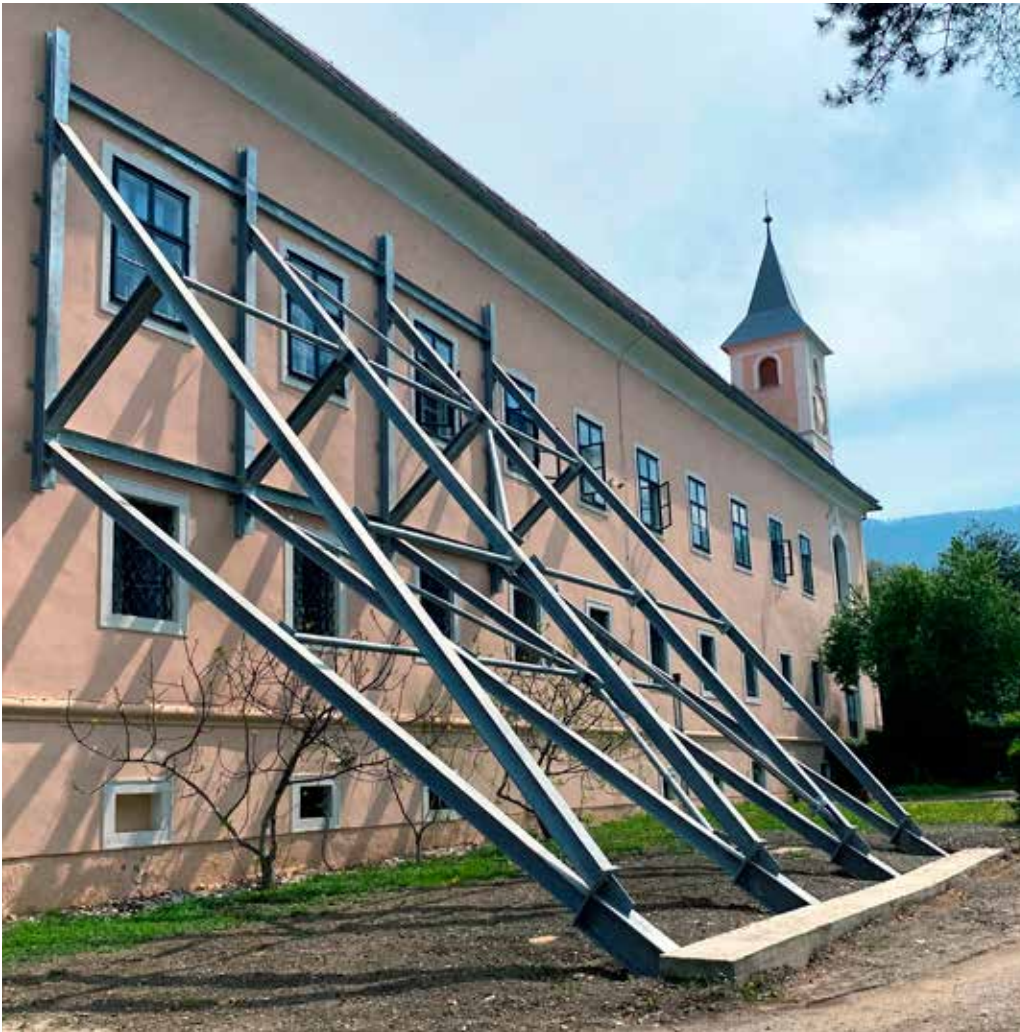
Na dvorcima se zamjećuje nekoliko sličnih vrsta oštećenja, što proizlazi iz karakterističnoga prostornog koncepta, tipa konstrukcijskih elemenata i načina gradnje. S obzirom da se koncepcija dvorskih krila temelji na nizovima prostorijske svodene koritastim ili češkim svodovima te uzdužnim hodnicima, također svodenih češkim tipom svoda, najčešća šteta vezana je za nedovoljnu povezanost svodnih

6 Gornja Bistra, dvorac Oršić, čelična konstrukcija na pilotima koja podupire južno pročelje, (foto: V. Jakaša Borić, KO ZG, 2022.)

Gornja Bistra, Oršić Castle, steel structure on pilotis supporting the southern façade (photo: V. Jakaša Borić, Zagreb Conservation Department, 2022)
