GODIŠNJAK  
ZAŠTITE  
SPOMENIKA  
KULTURE  
HRVATSKE

Godišnjak zaštite spomenika kulture Hrvatske 46/47–2022./2023.  
The Preservation of Cultural Heritage in Croatia Annual, 46/47–2022/2023

- 21     **Marija Demšić, Maja Baniček**  
Procjena štete i gubitaka na graditeljskoj baštini nakon razornih potresa u Hrvatskoj 2020. godine  
*Damage and loss assessment for built heritage after destructive earthquakes in 2020*

- 137    **Ivana Miletić Čakširan**  
Kulturna baština Sisačko-moslavačke županije nakon razornog potresa 2020. godine – oštećenja, aktivnosti i hitne mjere zaštite  
*Cultural heritage of Sisak-Moslavina County after the devastating earthquake of 2020 – damage, activities and emergency protection measures*

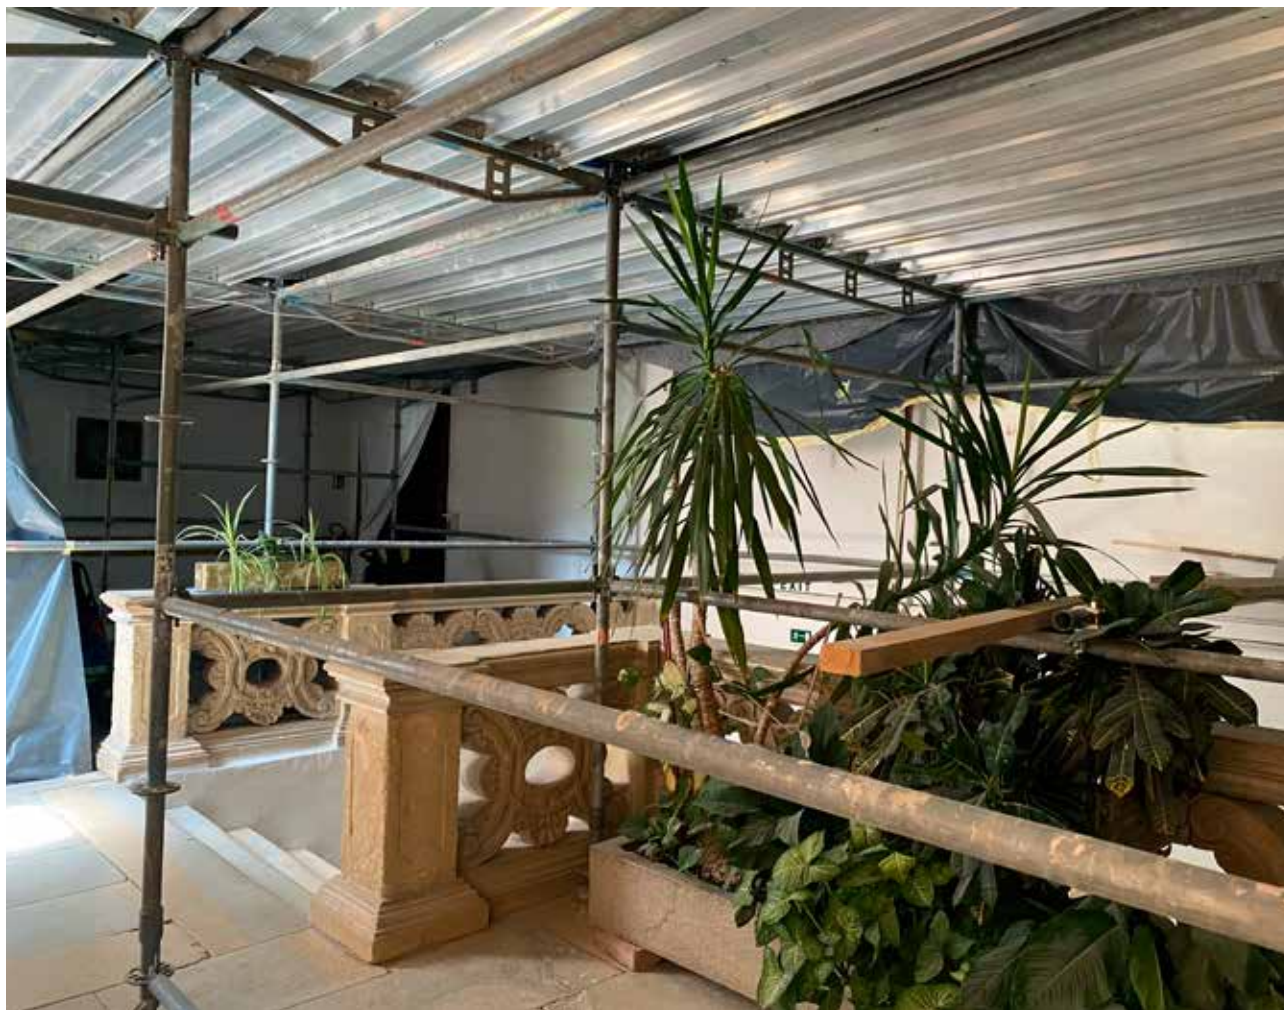
7 Gornja Bistra, dvorac Oršić, skela koja podupire svodove hodnika na prvom katu, (foto: V. Jakaša Borić, KO ZG, 2021.)

Gornja Bistra, Oršić Castle, scaffolding supporting the vaults of the corridors on the first floor (photo: V. Jakaša Borić, Zagreb Conservation Department, 2021)

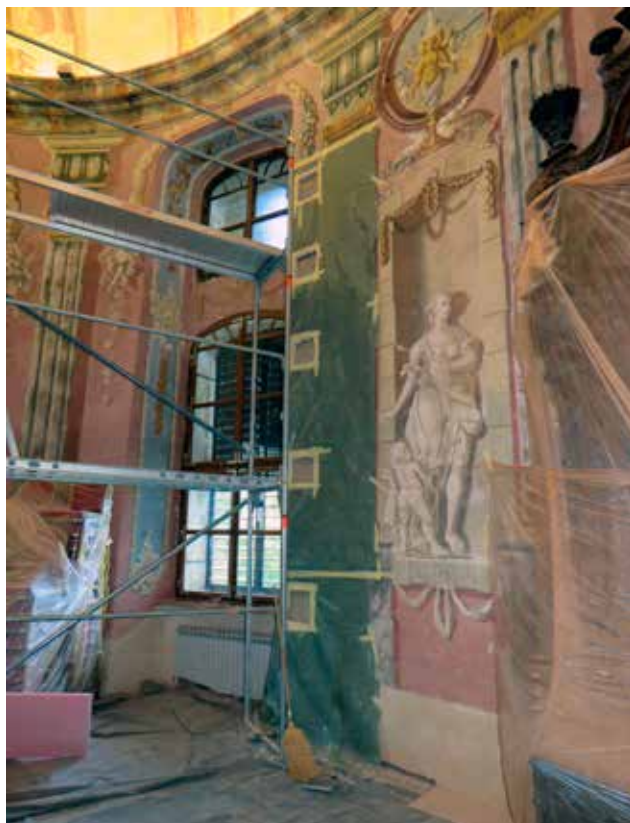
8 Gornja Bistra, dvorac Oršić, ovalna dvorana, oznake za bušenje zida s oslikom (foto: V. Jakaša Borić, KO ZG, 2022.)

Gornja Bistra, Oršić Castle, oval hall, markings for drilling the wall with wall paintings (photo: V. Jakaša Borić, Zagreb Conservation Department, 2022)

Mogućnost vodenog bušenja u potpunosti je odbačena zbog neizbježnog zadržavanja vode u zidovima koja predstavlja visok rizik nastanka soli, a onda i oštećenja povijesnih materijala uključujući oslike. Donesena je odluka o provedbi tzv. suhog bušenja uz obvezne pripremljene radnje koje podrazumijevaju: fotografiranje mjesta predviđenih za bušenje, strapiranje (transferiranje) žbuke s oslikom složenije dekorativne koncepcije i izoliranje mjesta bušenja

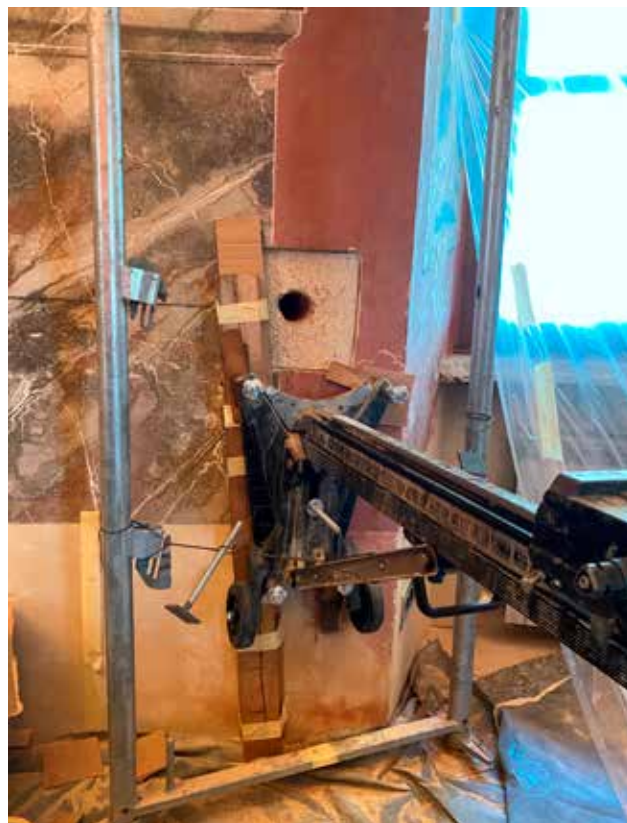
9 Gornja Bistra, dvorac Oršić, stroj kojim se izvodilo bušenje zidova u ovalnoj dvorani (foto: V. Jakaša Borić, KO ZG, 2022.)

Gornja Bistra, Oršić Castle, the machine used to drill the walls in the oval hall (photo: V. Jakaša Borić, Zagreb Conservation Department, 2022)

uz korištenje snažnih usisavača kako bi se umanjilo raspršivanje prašine u prostoru (sl. 9).

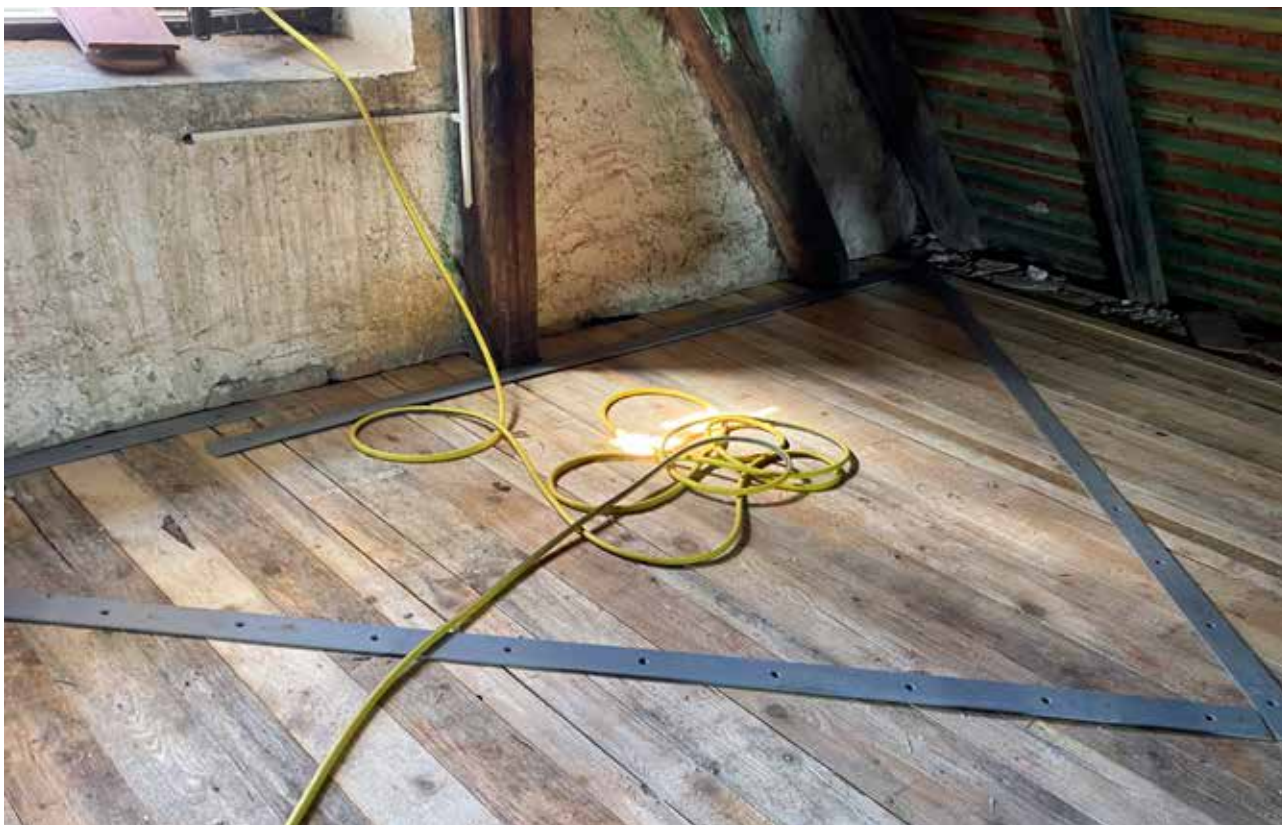
10 Lužnica, dvorac, podna konstrukcija potkrovlja povezana sa zabatnim zidom (foto: V. Jakaša Borić, KO ZG, 2022.)

Lužnica, castle, attic floor structure connected to the gable wall (photo: V. Jakaša Borić, Zagreb Conservation Department, 2022)

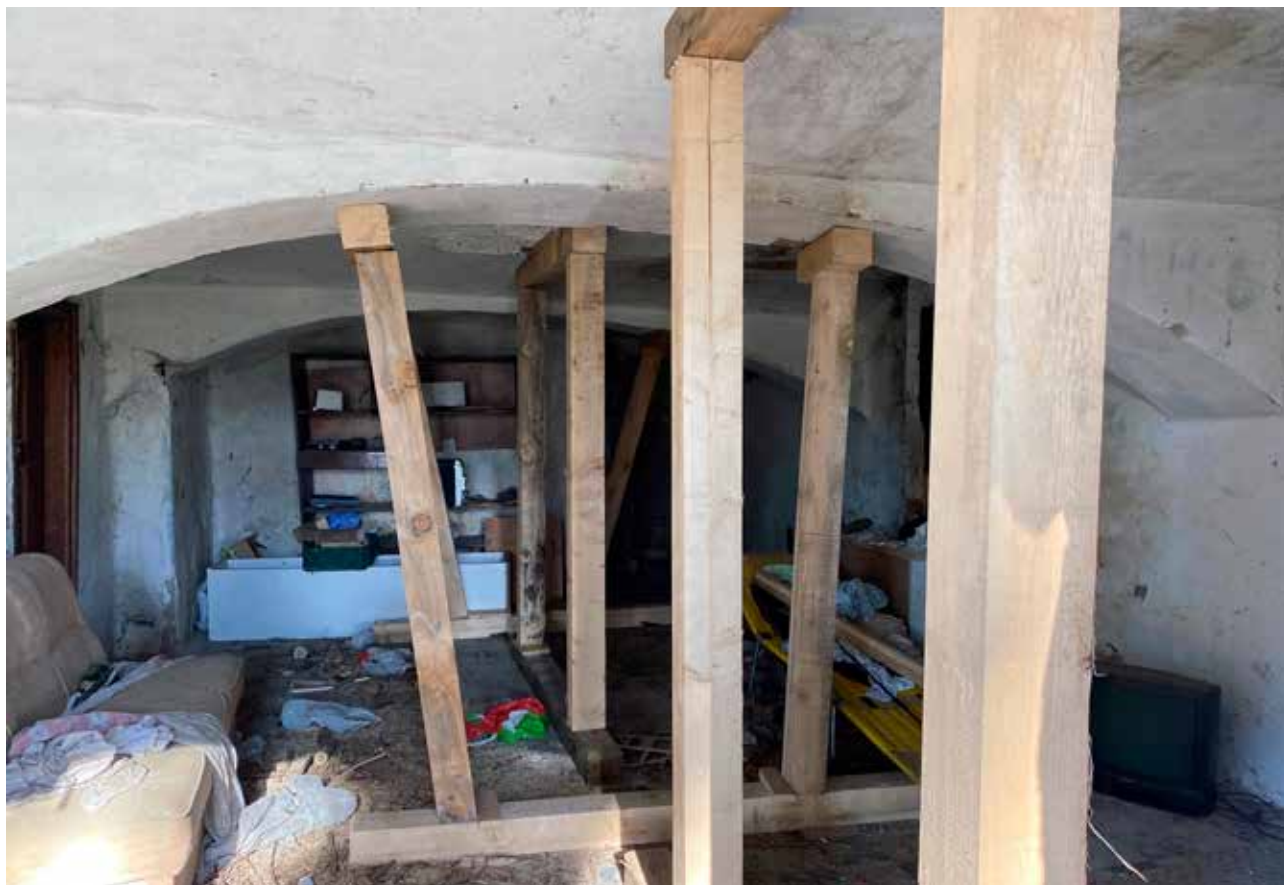
11 Gornja Pušća, kurija Rauch, podupore svoda u prizemlju (foto: V. Jakaša Borić, KO ZG, 2021.)

Gornja Pušća, Rauch mansion, vault supports on the ground floor (photo: V. Jakaša Borić, Zagreb Conservation Department, 2021)

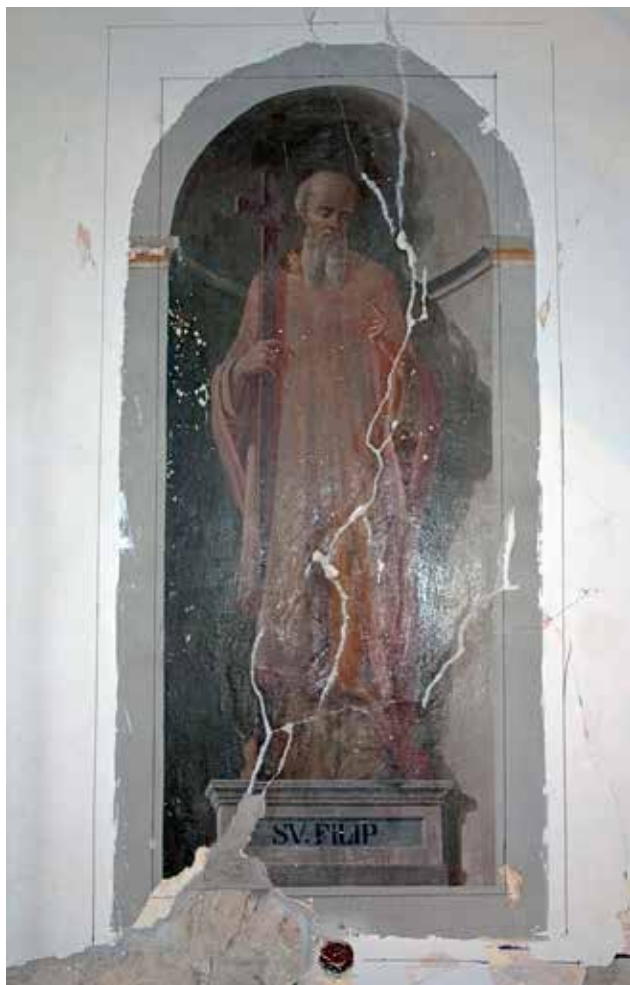
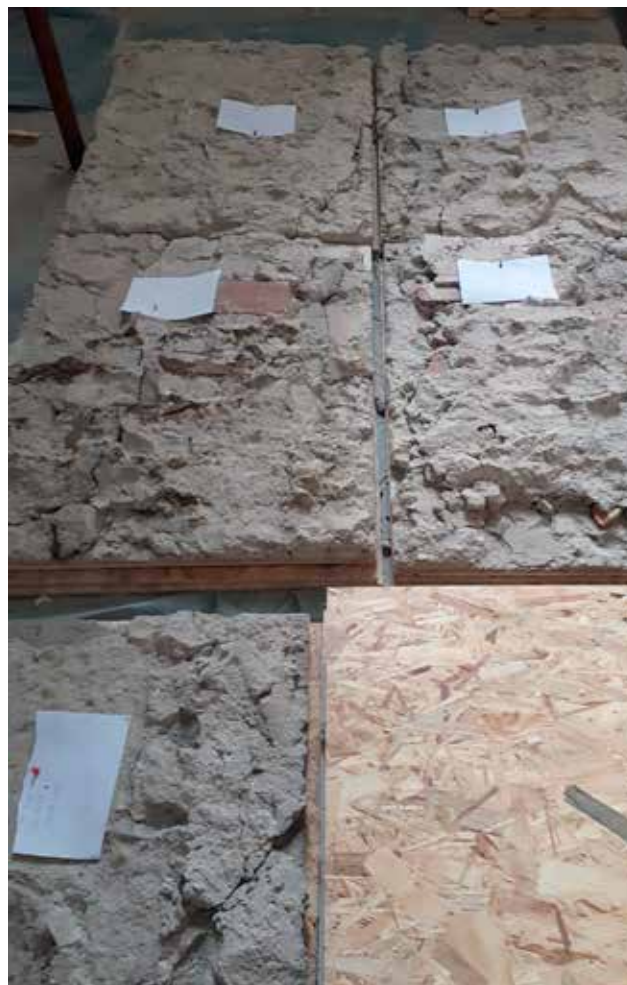
12 (a, b) Zaprešić, crkva sv. Petra Apostola, sanacija raskuklina na zidnom osliku, transferirani dijelovi oslika sa žbukom (foto: N. Nef, 2022.)

(a, b) Zaprešić, church of St. Peter the Apostle, rehabilitation of cracks on the wall painting, the transferred parts of wall paintings with plaster (photo: N. Nef, 2022)

Radi sprječavanja ugroze i daljnje propadanja zidnih oslika u župnoj crkvi sv. Nikole u Poljanici Bistranskoj i kapeli sv. Petra u Zaprešiću isti su transferirani tehnikom *stacco a maselo* – odvajanjem slikanog sloja zajedno sa žbukom (sl. 12). U baroknoj crkvi sv. Nikole izvedeni su konzervatorsko-restauratorski radovi na zidnom osliku na sjevernom stupu trijumfalnoga luka na kojemu su nastale pukotine, a žbuka i gornji slikani slojevi su popucali i odvojili se od podloge u vidu podbuhlina.<sup>36</sup>

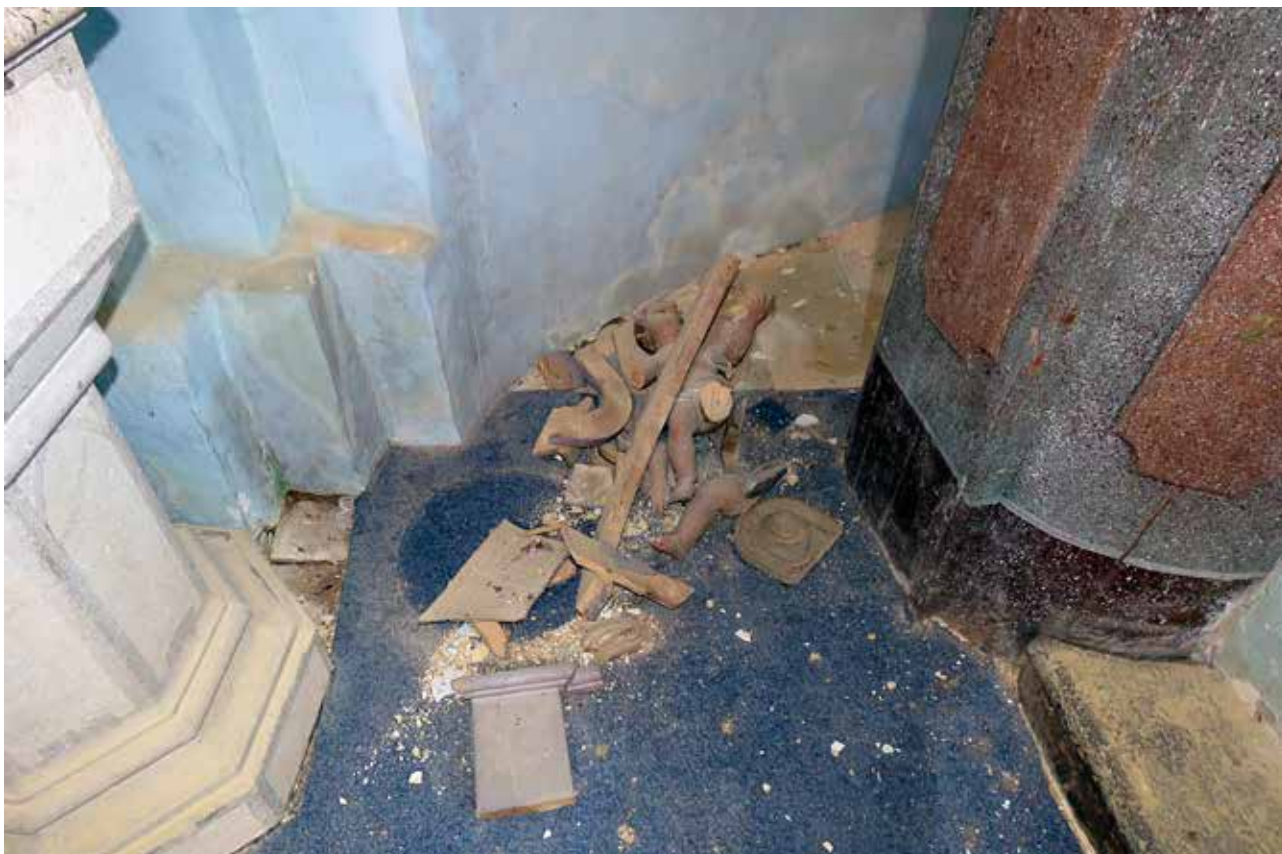
13 Jamnica Pisarovinska, župna crkva sv. Martina, skulptura anđela s atike glavnog oltara nakon pada na pod (foto: M. Ožanić, KO ZG, 2021.)

Jamnica Pisarovinska, parish church of St. Martin, sculpture of an angel from the attic of the main altar after it collapsed onto the floor (photo: M. Ožanić, Zagreb Conservation Department, 2021)

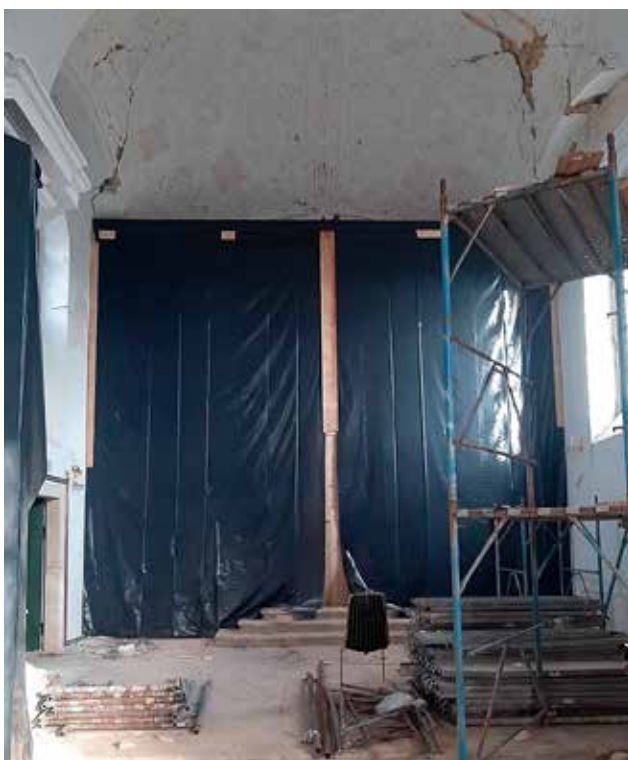
14 Pokupsko, župna crkva Uznesenja BDM/sv. Ladislava, zaštita glavnog oltara (foto: Sabina Obrst Krilić, 2021.)

Pokupsko, parish church of the Assumption of the Blessed Virgin Mary /St. Ladislaus, protection of the main altar (photo: S. Obrst Krilić, 2021)

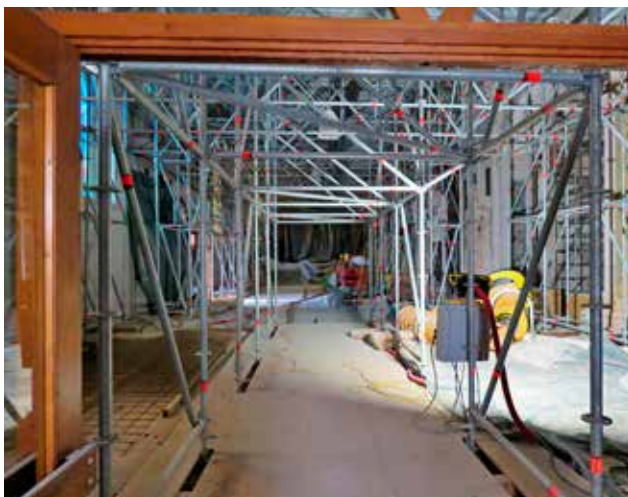
1 Crkva Presvetog Trojstva s franjevačkim samostanom u Karlovcu, teška skela u lađi crkve (foto: S. Kočevan, konzervatorski odjel u Karlovcu - dalje KO KA, 2021.)

Church of the Holy Trinity with Franciscan Monastery in Karlovac, heavy scaffolding in the church nave (photo: S. Kočevan, Karlovac Conservation Department, 2021)

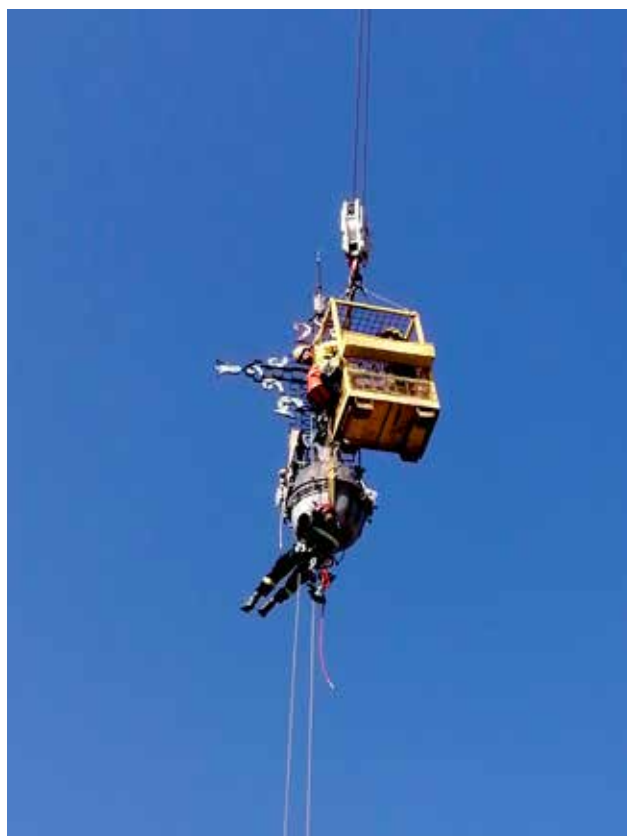
2 Crkva Presvetog Trojstva s franjevačkim samostanom u Karlovcu, skidanje križa i jabuke s vrha zvonika (foto: S. Kočevar, KO KA, 2021.)

Church of the Holy Trinity with Franciscan Monastery in Karlovac, removal of the cross and the steeple ball from the top of the bell tower (photo: S. Kočevar, 2021)

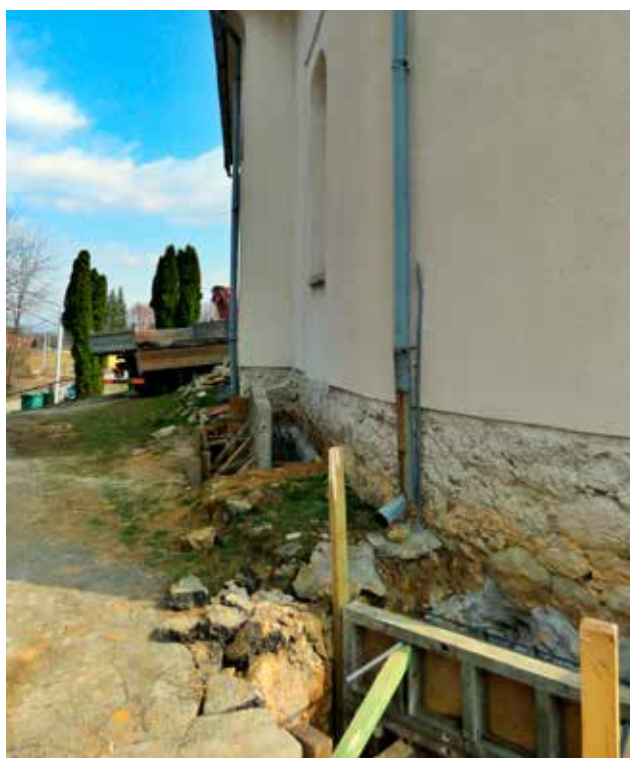
4 Crkva sv. Ivana Krstitelja u Svetičkom Hrašću, kampadna konsolidacija kamenog temelja (foto: S. Kočevar, KO ZG, 2022.)

Church of St. John the Baptist in Svetičko Hrašće, sequenced consolidation of the stone foundation (photo: S. Kočevar, Karlovac Conservation Department, 2022)

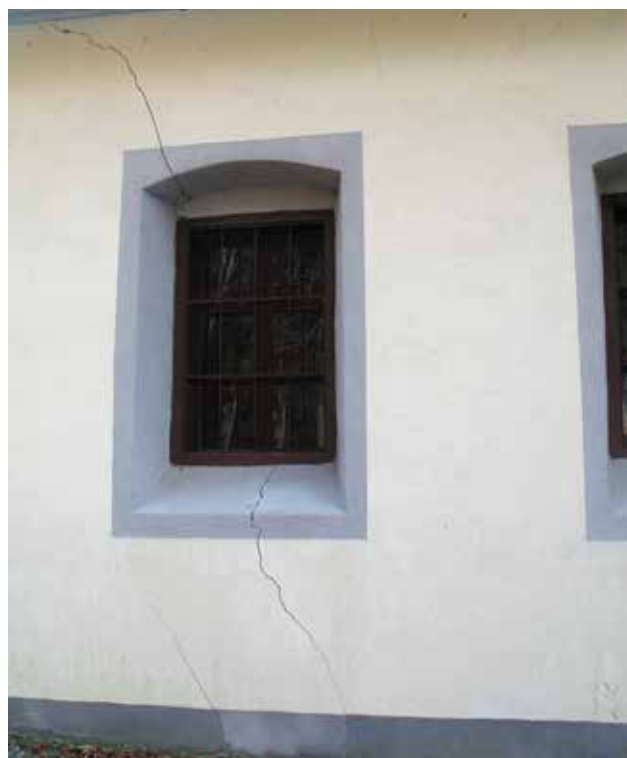
5 Kapela sv. Leonarda u Donjem Prilišću, pukotina poprečno na uzdužne zidove (foto: B. Križanić, KO KA, 2021.)

Chapel of St. Leonardo in Donje Prilišće, a crack transverse to the longitudinal walls (photo: B. Križanić, Karlovac Conservation Department, 2021)

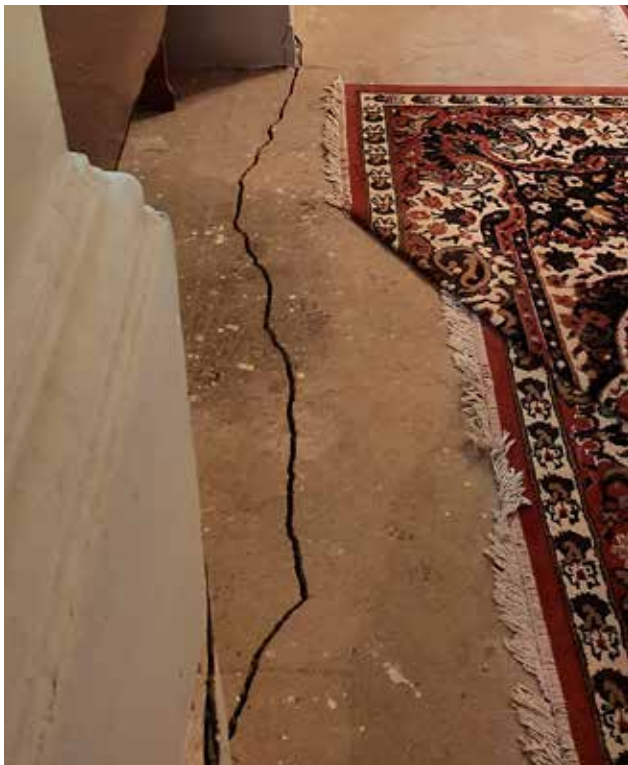
7 Kapela sv. Petra u Gornjoj Stranici, uzdužne pukotine u podu lađe (foto: B. Križanić, KO KA, 2021.)

Chapel of St. Peter in Gornja Stranica, longitudinal cracks in the floor of the nave (photo: B. Križanić, Karlovac Conservation Department, 2021)

Oštećenja u vidu pukotina na trijumfalnom luku i svodu svetišta, kao i široke pukotine uzduž zidova lađe (sl. 7) i zvonika na kapeli sv. Petra u Gornjoj Stranici, osim dominantnog problema plitkih temelja, mogu se pripisati i rahloj strukturi zida izvedenoj nepravilnim kamenom bez zidarskog veza, odnosno degradiranom vezivu konstruktivnih elemenata, zbog čega je mjestimice došlo i do ispadanja građevnog materijala. Kapela građena u nekoliko graditeljskih faza, od kojih je zvonik najstariji dio, dograđen lađom i svetištem krajem 18. i početkom 19. stoljeća, danas je jednobrodna crkva pravokutnog tlocrta s neznatno užim polukružnim svetištem. Hitne mjere<sup>18</sup> u ovom primjeru obuhvatile su konsolidaciju temelja u zoni sakristije i svetišta te sanaciju pukotina u zidovima sakristije.

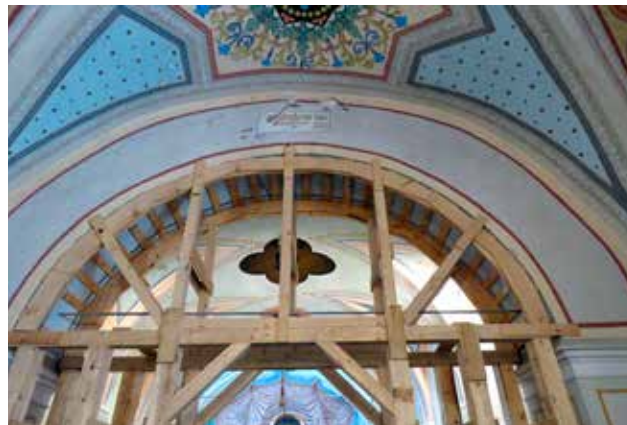
8 Crkva Majke Božje Snježne na Dubovcu, drveni podupirači i zatega u trijumfalnom luku (foto: S. Kočevar, KO KA, 2022.)

Church of Our Lady of the Snows in Dubovac, wooden supports and a tie rod in the triumphal arch (photo: S. Kočevar, Karlovac Conservation Department, 2022)

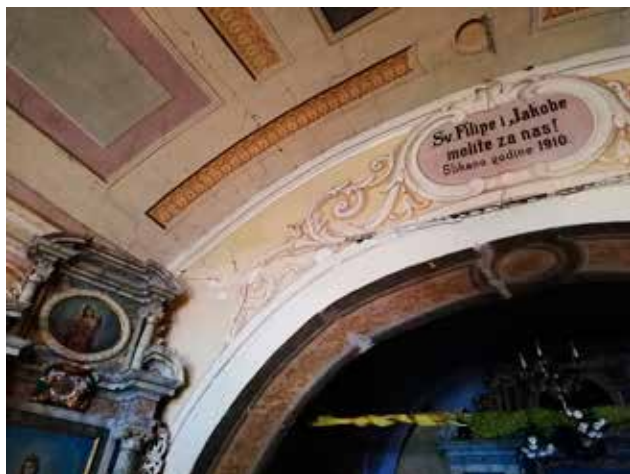
10 Crkva sv. Filipa i Jakova u Reštovu, oštećenja trijumfalnog luka (foto: B. Križanić, KO KA, 2021.)

Church of St. Philip and Jacob in Reštovo, damage to the triumphal arch (photo: B. Križanić, Karlovac Conservation Department, 2021)

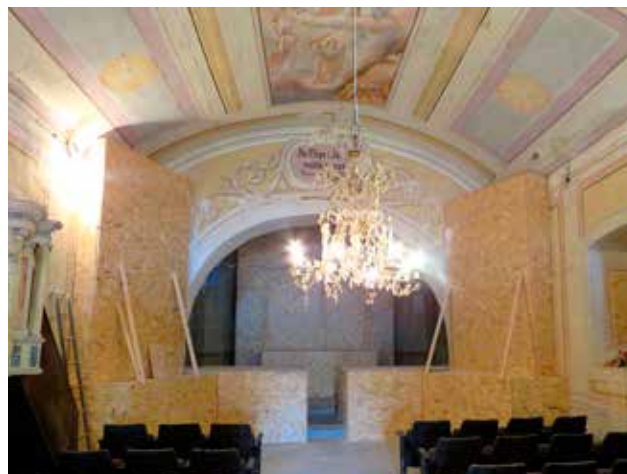
11 Crkva sv. Filipa i Jakova u Reštovu, provedene hitne mjere uz zaštitu inventara (foto: S. Kočevar, KO KA, 2022.)

Church of St. Philip and Jacob in Reštovo, emergency measures implemented with the protection of inventory (photo: S. Kočevar, Karlovac Conservation Department, 2022)

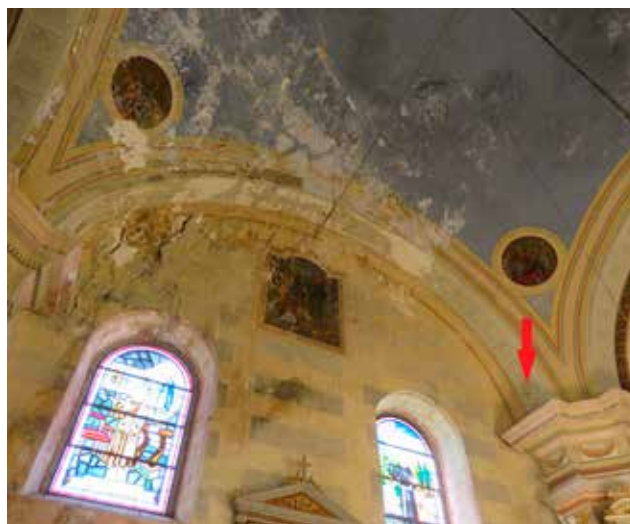
12 Crkva sv. Ivana Krstitelja u Rečici, pogled na lađu crkve (foto: S. Kočevar, KO KA, 2021.)

Church of St. John the Baptist in Rečica, view of the church nave (photo: S. Kočevar, Karlovac Conservation Department, 2021)

Uz sve navedeno, crkva sv. Ivana Krstitelja u Rečici (sl. 12) primjer je iznenađujućih intervencija u vidu uklanjanja zatega, čime je u znatnoj mjeri narušena stabilnost bočnih svodnih pojasnica, a time i kompletnog svodnog polja (sl. 13). Naime, uočeno je da su odrezane zatege izvorno postavljene uzdužno uz bočne zidove glavne lađe, s poprečnim zategama u petama pojasnica čineći kvadratni okvir monumentalnom svodnom polju nad lađom. Osim toga, utvrđeno je da zatega u luku između kora i lađe ne ispunjava svoju funkciju jer su uklonjeni parovi fiksacijskih križeva na pročelju. Tko je i s kojim razlogom na navedeni način intervenirao u statičke elemente crkve, moguće je samo nagađati jer intervencije nisu dokumentirane, ali je nedvojbeno da su izvedene prije obnove oštećenja uzrokovanih ratnim razaranja tijekom Domovinskog rata, obnove vođene pod nadzorom konzervatorske službe. Hitne mjere<sup>35</sup> u ovom slučaju odnosile su

se na sanaciju dijela krovništva uz spoj sa zvonikom kako bi se spriječilo dodatni prodor oborinskih voda na konstrukciju svoda i zidova, postavljanje novih funkcionalnih zatega na mjestima nefunkcionalnih ili odrežanih te na konsolidaciju oslika, prioritarno dvaju figurativnih prikaza svetaca o čemu će još biti riječi.

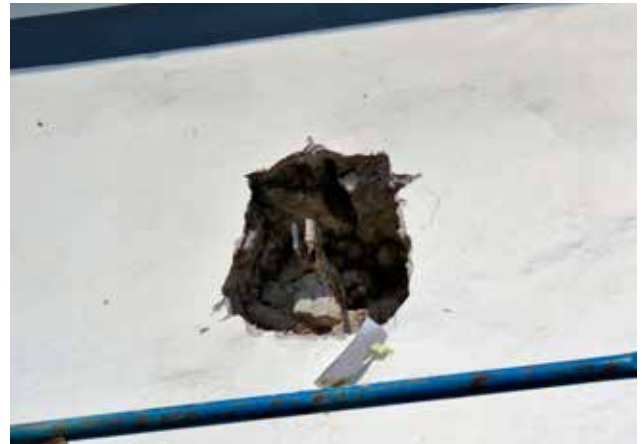
15 Crkva Svih Svetih u Trgu kod Ozlja, nefunkcionalna zatega bez fiksacijskih križeva na pročelju (foto: S. Kočevar, KO KA, 2022.)  
Church of All Saints in Trg near Ozalj, non-functional tie-rod without cross-shaped anchor plates on the main façade (photo: S. Kočevar, Karlovac Conservation Department, 2022)

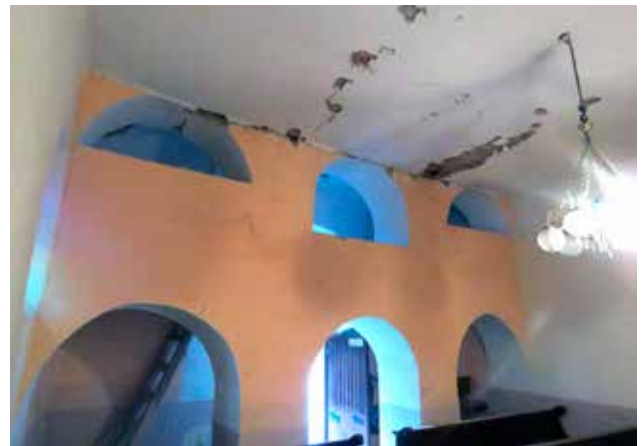
16 Kapela sv. Margarete na Brdu Karlovačkom, oštećenje stropa (foto: S. Kočevar, KO KA, 2021.)  
Chapel of St. Margaret on Brdo Karlovačko, damage to the ceiling (photo: S. Kočevar, Karlovac Conservation Department, 2021)

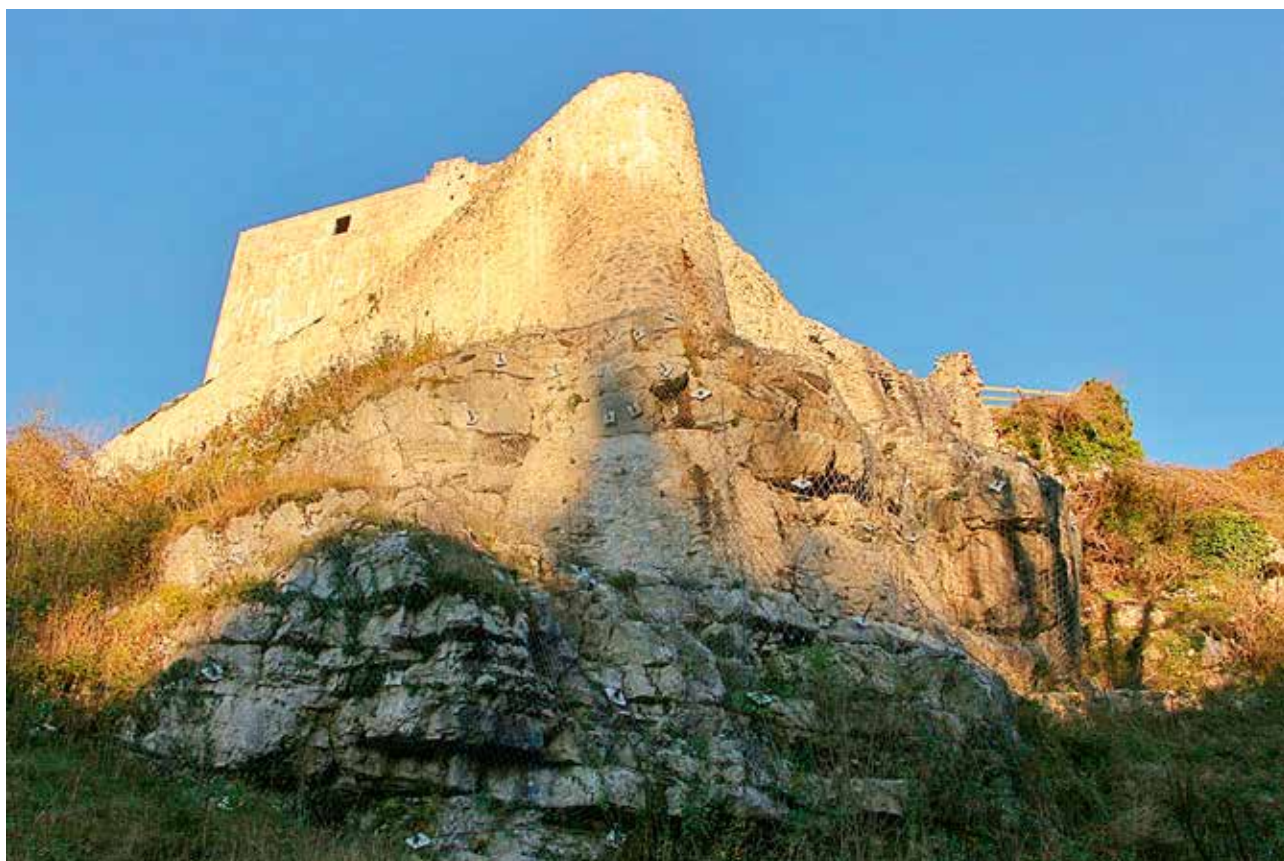
18 Stari grad Slunj, Stabilizacija padine ispod jugozapadne kule (foto: G. Jerabek, MKM, 2023.)

Old town of Slunj, Stabilization of the slope under the southwest tower (photo: G. Jerabek, Ministry of Culture and Media 2023)

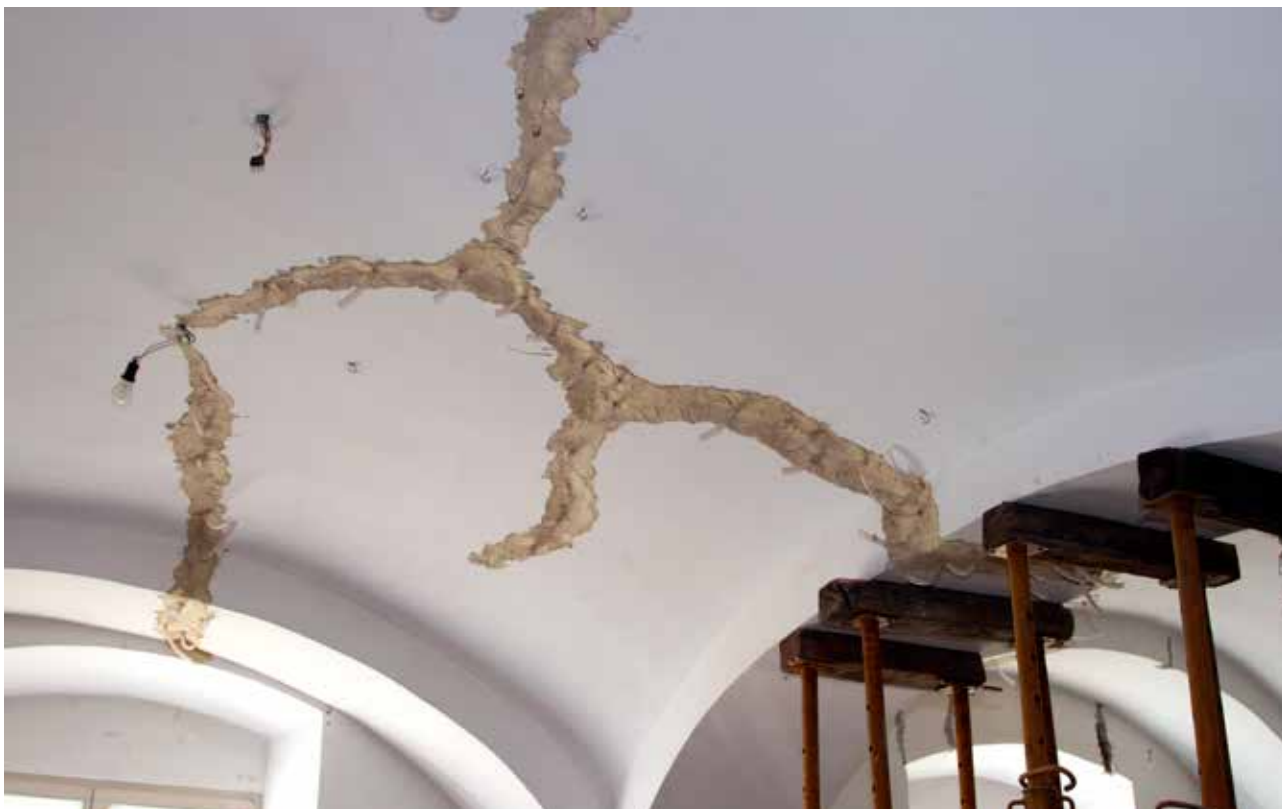
2 Bjelovar, *Oberlieutenantes Quartier*, injektiranje pukotina svoda (foto: M. Pezelj, KO BJ, 2021.)

Bjelovar, *Oberlieutenantes Quartier*, injecting into of vault cracks (photo: M. Pezelj, Conservation Department Bjelovar, 2021)

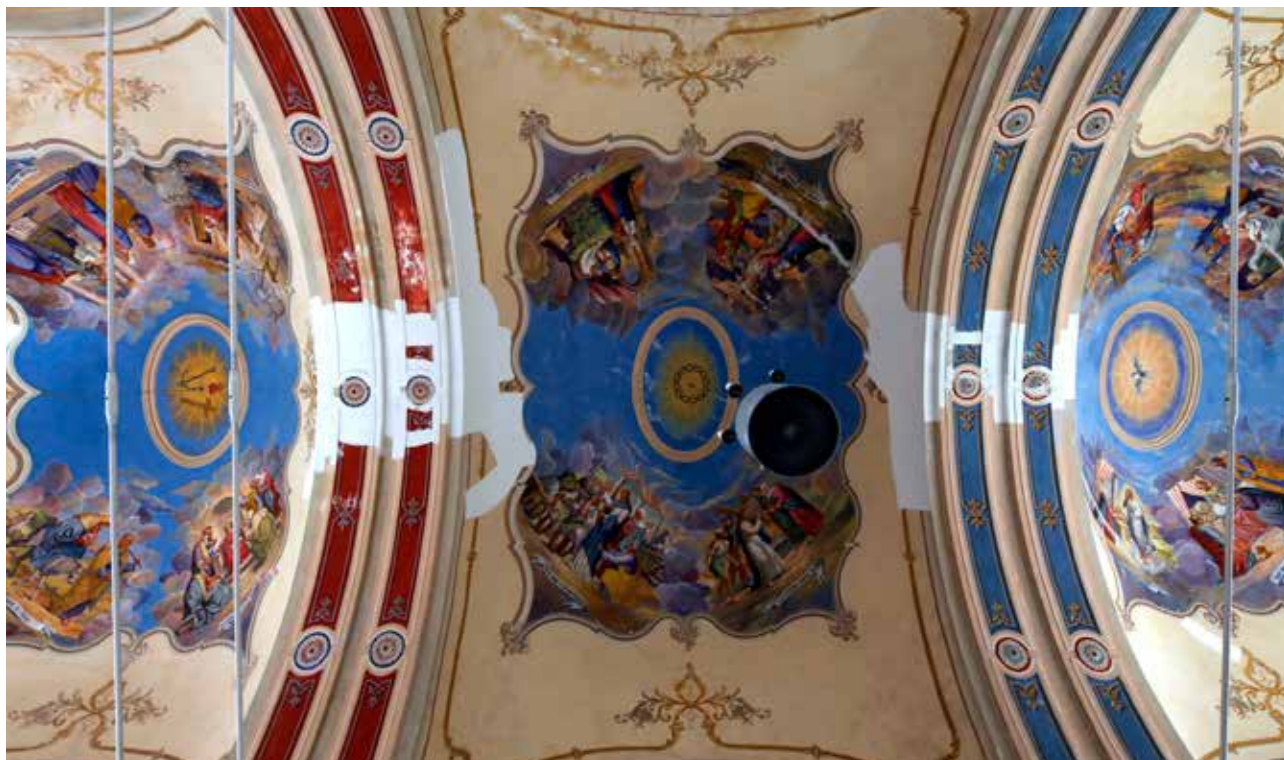
4 Nova Rača, crkva Uznesenja Blažene Djevice Marije, svodovi nakon hitnih mjera (foto: G. Bekina, KO BJ, 2021.)

Nova Rača, Church of the Assumption of the Blessed Virgin Mary, view of the vaults after emergency protection measures (photo: G. Bekina, Conservation Department Bjelovar, 2021)

zapunjavanja strukturnih pukotina te ugradnje prostornog sprega zatega u zoni pojasnih lukova brodu crkve.<sup>15</sup> Također, prvi travej broda stabiliziran je postavom FRP sustava na vanjsku plohu svodnog polja (sl. 4).

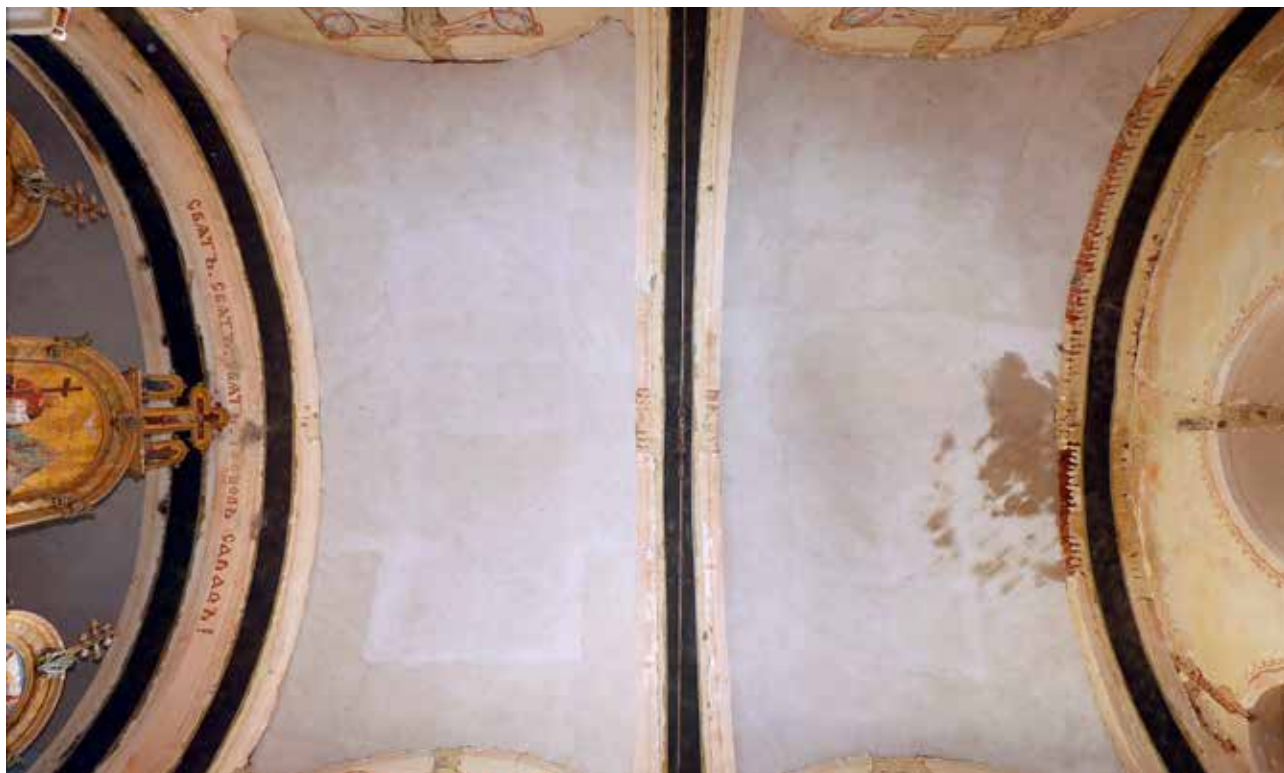
češkim kapama nad brodom i polukupolom nad apsidom. Zidne plohe eksterijera raščlanjene su leznama. Obrascem za utvrđivanje šteta od potresa br. 113-21 građevina je klasificirana oštećenjem K3 prema EMS 98 sustavu radi izrazitih pukotina na svodovima, pojasnicama i puknuća lučnog nadvoja prozora svetišta. Za potrebe hitnih mjera i lokalne stabilizacije konstrukcije izrađena je adekvatna troškovnička dokumentacija.<sup>17</sup> Dokumentacijom je predviđeno čišćenja žbuke i fugiranje svodova, prezidavanje dijela svodne konstrukcije, injektiranje strukturnih pukotina te ugradnja dvosmjernih karbonskih vlakana u podglede svodova, a jednosmjernih u podglede pojasnih lukova. Prostorne zatege su revidirane i stavljene u funkciju, a svodna polja su završno žbukana (sl. 6).

6 Sredice Gornje, crkva sv. Oca Nikolaja, svodovi nakon hitnih mjera (foto: M. Pezelj, KO BJ, 2023.)

Sredice Gornje, Church of St. Father Nikolai, view of the vaults after emergency protection measures (photo: M. Pezelj, Conservation Department Bjelovar, 2023)

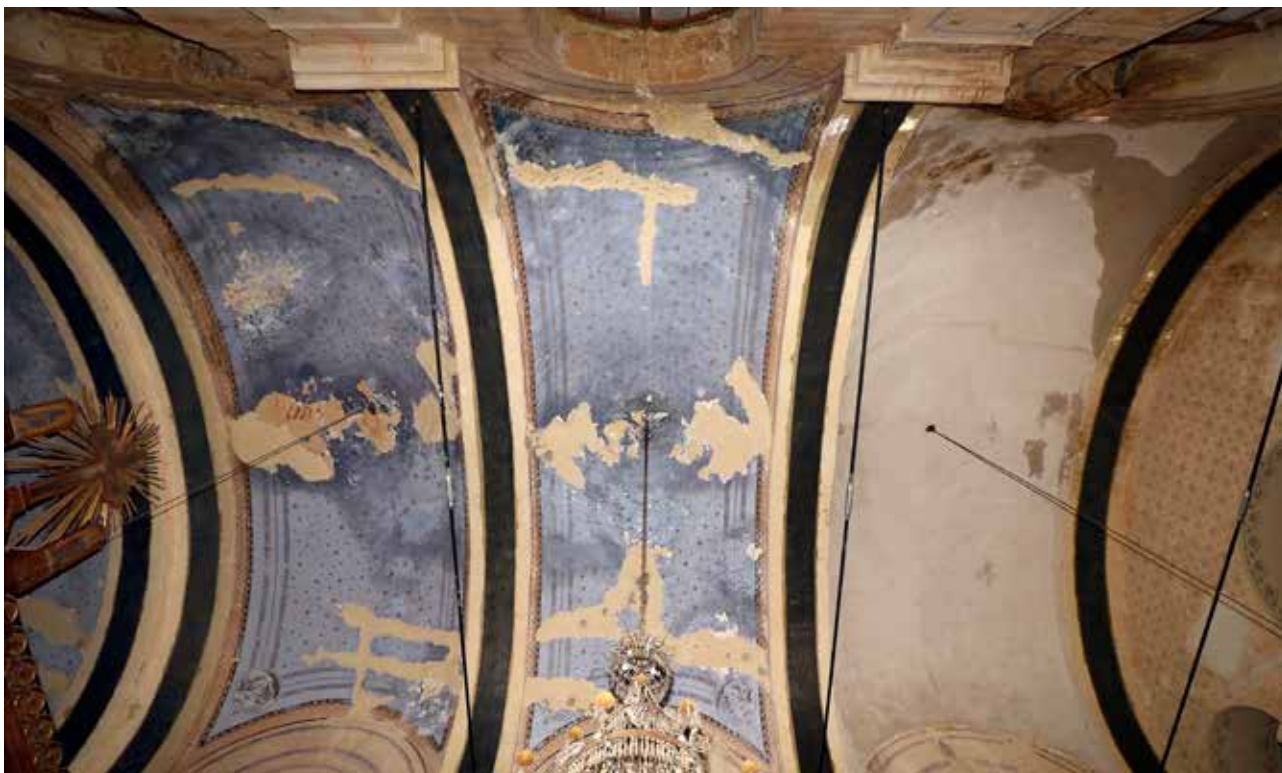
Parohijska crkva Sv. Marka sagrađena je 1844. godine u stilskom obilježju prežitka kasnog baroka koji se ponajprije očituje u oblikovanju pročelja profiliranim nišama, dok je interijer presvođen tzv. češkim kapama i cjelovito oslikan šablonskim oslikom autora Marka Peroša. Nakon potresa, obrascem za štete od potresa br. 113-10 građevina je svrstana u kategoriju K-3 radi vidljivih pukotina na zidovima, svodovima, pojasnicama i lučnim nadvojima cijele crkve. Osobito je opasno puknuće srednjega pojasnog luka broda, gdje je došlo do znatnog uleknuća tjemena. Za

8 Velika Barna, crkva sv. Marka, svodovi nakon hitnih mjera (foto: M. Pezelj, KO BJ, 2023.)

Velika Barna, Church of St. Mark, view of the vaults after emergency protection measures (photo: M. Pezelj, Conservation Department Bjelovar, 2023)

radove sanacije izrađena je troškovnička dokumentacija kojim su predviđena konsolidacijska injektiranja i ugradnja, razgradnja i ponovno zidanje najoštećenijeg dijela pojasnog luka te postava karbonskog FRP-sustava na prvo svodno polje broda.<sup>19</sup> Prostorne zatege postavljene su u pete svih pojasnih lukova (ukupno pet), a podgledi su stabilizirani jednosmjernim karbonskim trakama (sl. 8).

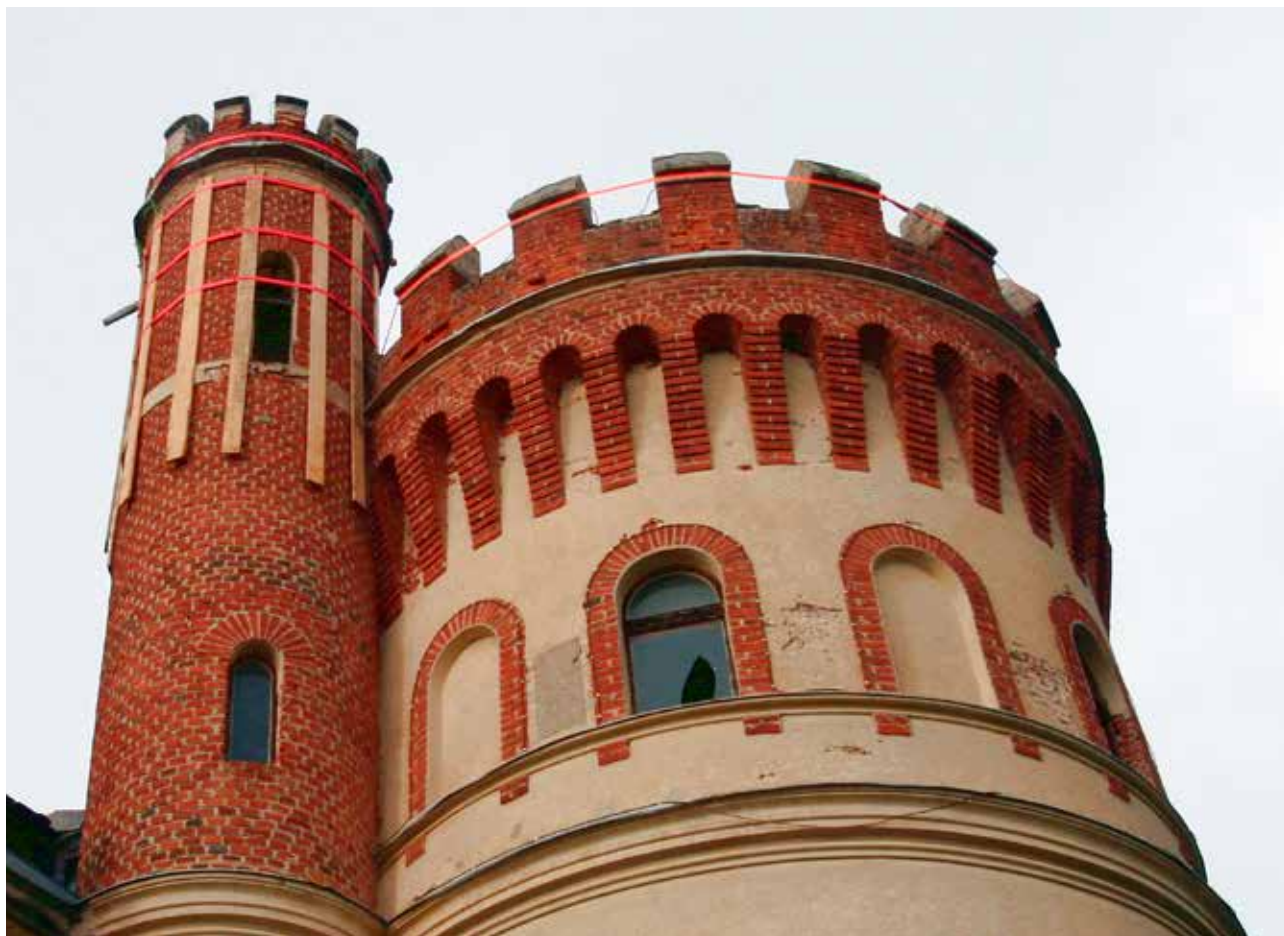
vjekovne arhitekture.<sup>24</sup> Obrascem br. 113-36 utvrđeno je kako su dva završna elementa kruništa (merlona) kružnog stubišta urušena, a dimnjaci južne strehe krovništa temeljito rastreseni te djelomično urušeni. Pokrov građevine u cijelosti je rastresen, znatan dio biber-crijepa kliznuo je iz ležaja, a dio je uništen urušavanjem dijelova kruništa stubišnog rizalita te dimnjaka. Krovna konstrukcija je teže oštećena na mjestima urušavanja kruništa, a lakše na mjestu urušavanja dimnjaka. Osobito je teško stradao radijalni stubišni rizalit sjeveroistočne kule koji ima dijagonalno puknuće u punoj visini. Provedba hitnih mjera zaštite u ovom slučaju podrazumijevala je neophodno osiguranje građevine od daljnjeg urušavanja sprežanjem stubišnog rizalita, uklanjanje urušenih dimnjaka i merlona, sanaciju i zaštitu krovništa od daljnjeg prodora vode te izradu privremene krovne konstrukcije<sup>25</sup> (sl. 10).

10 Dioš, dvorac Dioš, hitne mjere zaštite stubišnog rizalita i sjeveroistočne kule zatezanjem (foto: M. Pezelj, KO BJ, 2022.)

Dioš, Dioš Castle, emergency protection measures of the staircase flights and the northeastern tower by tensioning (photo: M. Pezelj, Conservation Department Bjelovar, 2022)

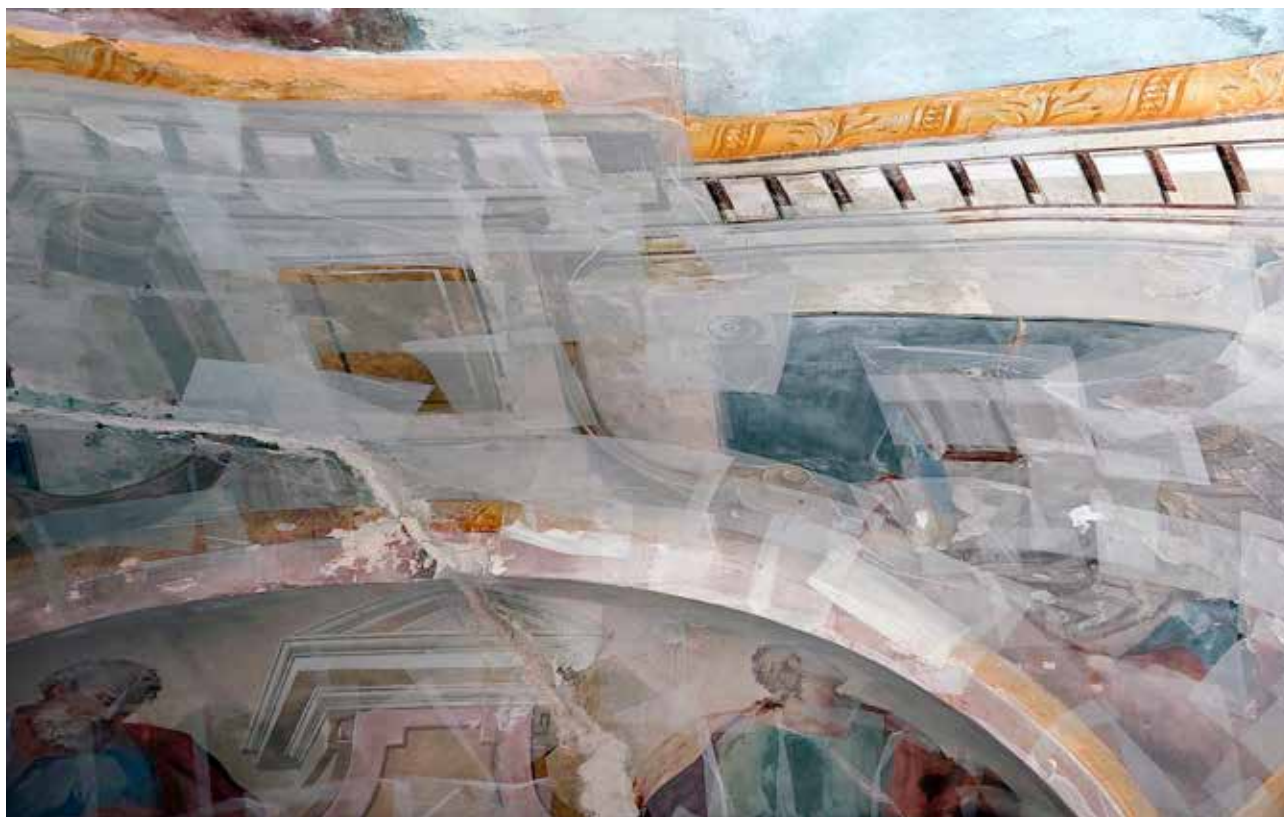
13 Legrad, crkva Presvetog Trojstva, stabilizacija zidnog oslika japan papirom (foto: M. Pezelj, KO BJ, 2022.)  
Legrad, Church of the Holy Trinity, stabilization of wall painting with Washi paper (photo: M. Pezelj, Conservation Department Bjelovar, 2022)
