GODIŠNJAK  
ZAŠTITE  
SPOMENIKA  
KULTURE  
HRVATSKE

Godišnjak zaštite spomenika kulture Hrvatske 46/47–2022./2023.  
The Preservation of Cultural Heritage in Croatia Annual, 46/47–2022/2023

- 21     **Marija Demšić, Maja Baniček**  
Procjena štete i gubitaka na graditeljskoj baštini nakon razornih potresa u Hrvatskoj 2020. godine  
*Damage and loss assessment for built heritage after destructive earthquakes in 2020*

- 137    **Ivana Miletić Čakširan**  
Kulturna baština Sisačko-moslavačke županije nakon razornog potresa 2020. godine – oštećenja, aktivnosti i hitne mjere zaštite  
*Cultural heritage of Sisak-Moslavina County after the devastating earthquake of 2020 – damage, activities and emergency protection measures*

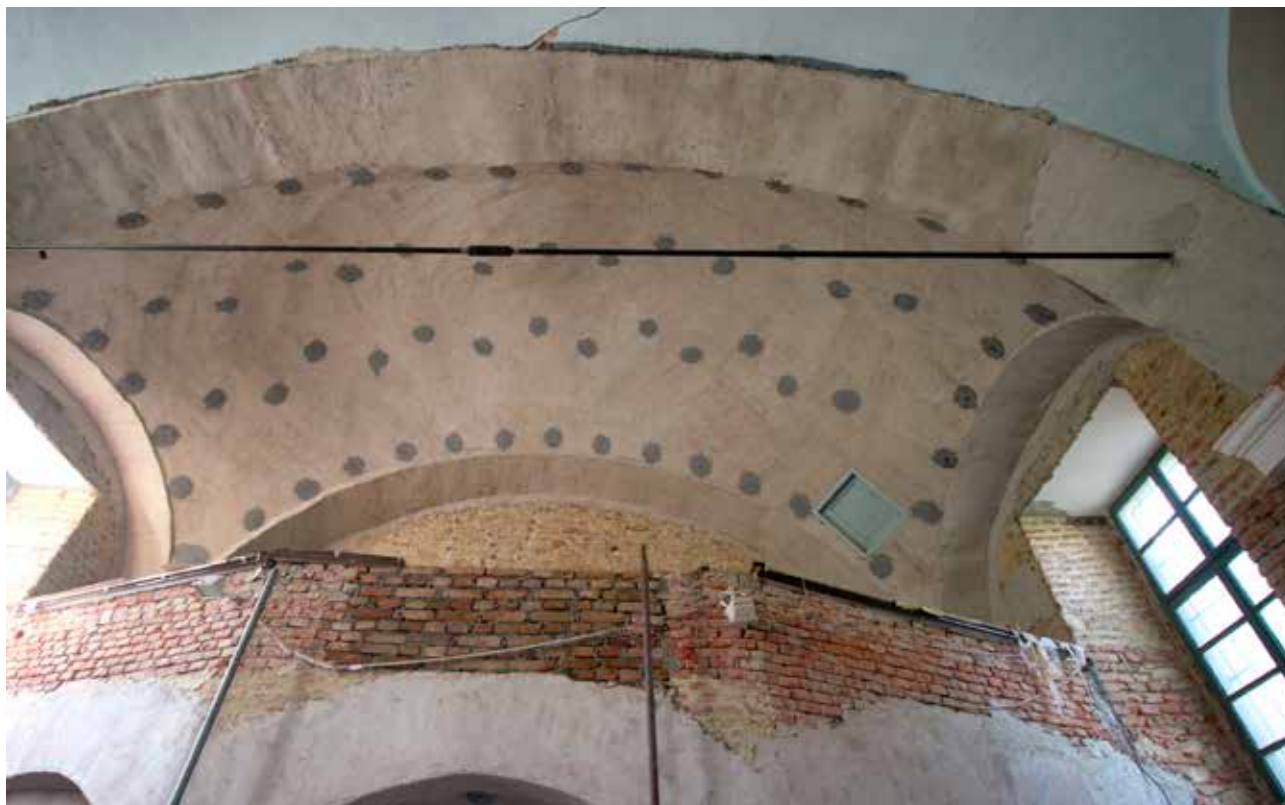
14 Gušćerovec, crkva sv. Antuna i ostaci kaštela, konstrukcijsko ojačanje svodnog polja kora (foto: M. Pezelj, KO BJ, 2021.)

Gušćerovec, Church of St. Anthony and the remains of the castle, structure reinforcement of the choir vault (photo: M. Pezelj, Conservation Department Bjelovar, 2021)

i dramatičnija oštećenja. Na temelju postojećeg projekta,<sup>34</sup> izvedeni su radovi konsolidacije strukturnih pukotina, sanacije krovšta, postava prostornih zatega i postava karbonskog FRP-sustava na svod zapadnog traveja i srednjega pojasnog luka (sl. 14).

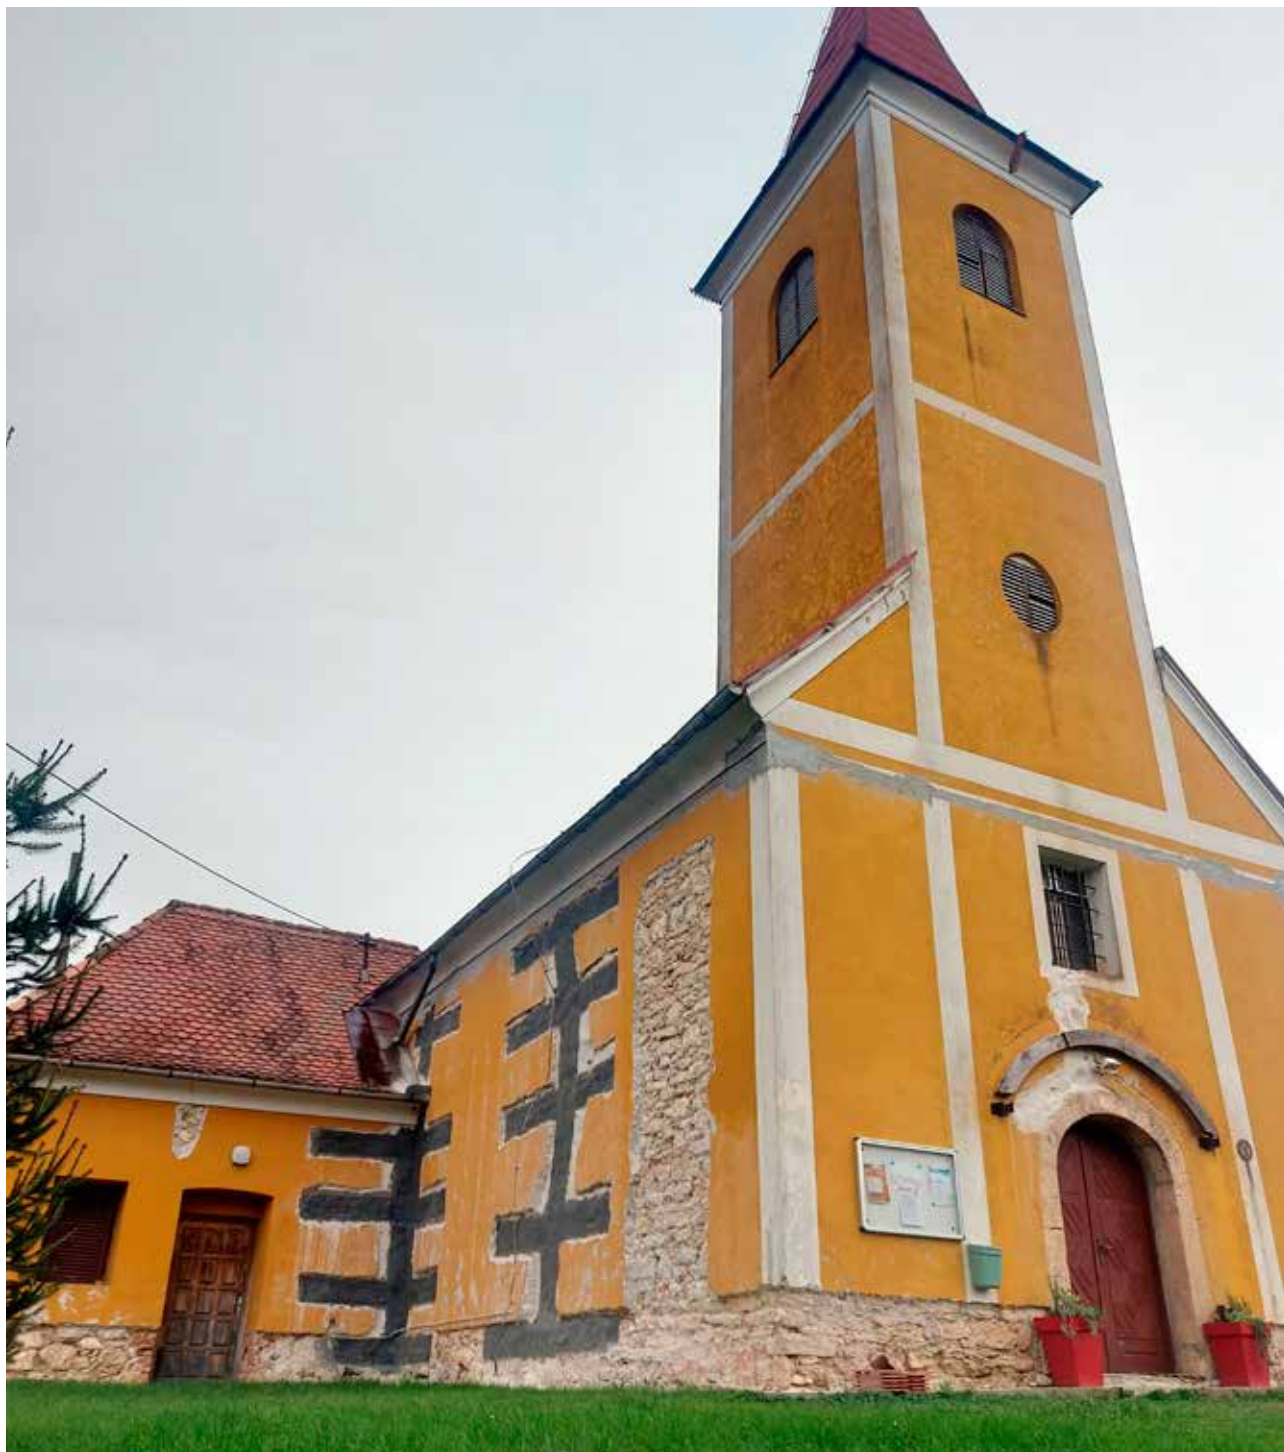
1 Jakopovec, kapela sv. Jakova, sanacija oštećenja nastalih u potresu primjenom FRM i FRP sustava (foto: V. Pascuttini-Juraga, Konzervatorski odjel u Varaždinu - dalje KO VŽ, 2023.)

Jakopovec, Chapel of St. Jacob, repair of earthquake damage using FRM and FRP systems (photo: V. Pascuttini-Juraga, , Varaždin Conservation Department, 2023)

Na području Varaždinske županije najjače oštećenje uzrokovano geomorfološkim položajem evidentirano je na kapeli sv. Jakova u Jakopovcu. Kapela se spominje u popisu župa 1334. godine. Današnja građevina očuvala je gabarite srednjovjekovne crkve, premda su kor, ulazni dio i zvonik dograđeni u prvoj polovici 19. stoljeća. Pravilno je orijentirana, jednobrodna s nižom i užom, polukružno završenom apsidom i tornjem iznad ulaza, a sa sjeverne strane broda prigradnja je sakristija. Toranj se izdiže izravno iz pročelja i rastvoren je polukružnim prozorskim otvorima u gornjoj zoni. Kapa tornja je piramidalnog oblika. Lađa crkve je presvođena s 4 češke kape, još je jedna češka kapa

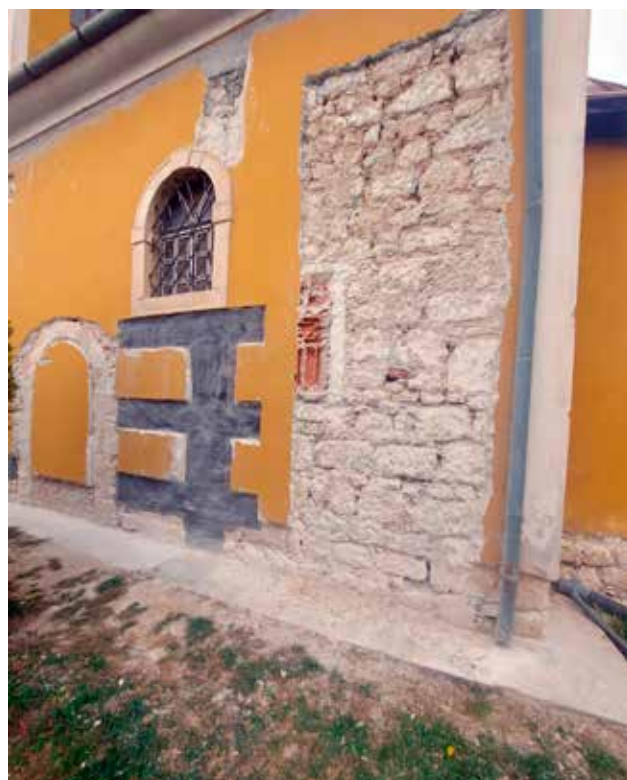
2 Jakopovec, kapela sv. Jakova, tijekom sanacija oštećenja na pročeljima otkriveni su povijesni prozori i vrata (foto: V. Pascuttini-Juraga, KO VŽ, 2023.)

Jakopovec, Chapel of St. Jacob, repair of earthquake damage on facades revealed historic windows and door (photo: V. Pascuttini-Juraga, Varaždin Conservation Department, 2023)

u širini 50 cm radi horizontalnog saniranja karbonskim platnima<sup>5</sup> (sl. 2). Radovi konstrukcijske sanacije na kapei sv. Jakova u Jakopovcu privedeni su kraju, a slijedi cjelovita obnova, što će uključiti i konzervatorsko-restauratorske radove na vrlo vrijednim žbukorezima koji se nalaze u unutrašnjosti kapele, a koji su također dijelom oštećeni u potresu.

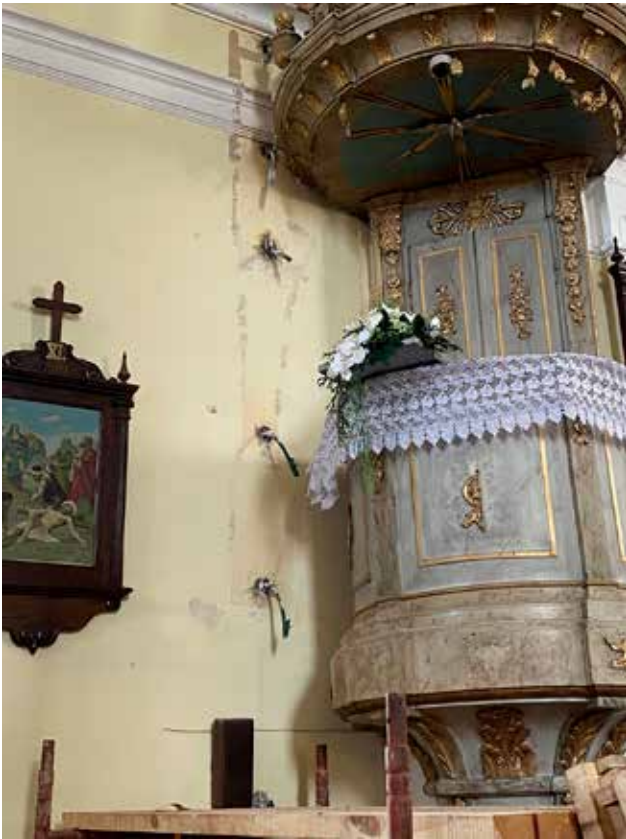
3 Draškovec, crkva sv. Roka, sanacija oštećenja nastalih u potresu injektiranjem (foto: V. Pascuttini-Juraga, KO VŽ, 2022.)

Draškovec, Church of St. Rocco, rehabilitation of earthquake damage by injecting (photo: V. Pascuttini-Juraga, Varaždin Conservation Department, 2022)

Iznimno kompleksni radovi sanacije oštećenja nastalih u potresu provedeni su, i još se uvijek provode, na crkvi sv. Roka u Draškovcu. Crkva sv. Roka jednobrodna je građevina, s dvije bočne kapele i s dva zvonika u liniji glavnoga zabatnog pročelja, pa tlocrtno formira oblik križa. Izgradnja crkve vezana je uz grofa M. I. Althana, a traje od 1760. do 1779. godine. Današnji izgled dobiva 1912. godine prigradnjom bočnih kapela. Premda, s obzirom na vrijeme gradnje, pripada kasnobaroknom razdoblju, detaljima na pročelju te uređenjem prostora u cjelini odiše duhom klasicizma.<sup>6</sup> Radovima je prethodila izrada propisane tehničke dokumentacije. Najveća oštećenja, odnosno najveće i najduže mreže pukotina evidentirane su između dijelova crkve koji su građeni u različitim vremenskim razdobljima pa su tako najveće pukotine između glavnog broda i bočnih kapela, nastale uslijed dodatnog slijeganja tla ispod kapela koje se dogodilo tijekom i nakon potresa (sl. 3).

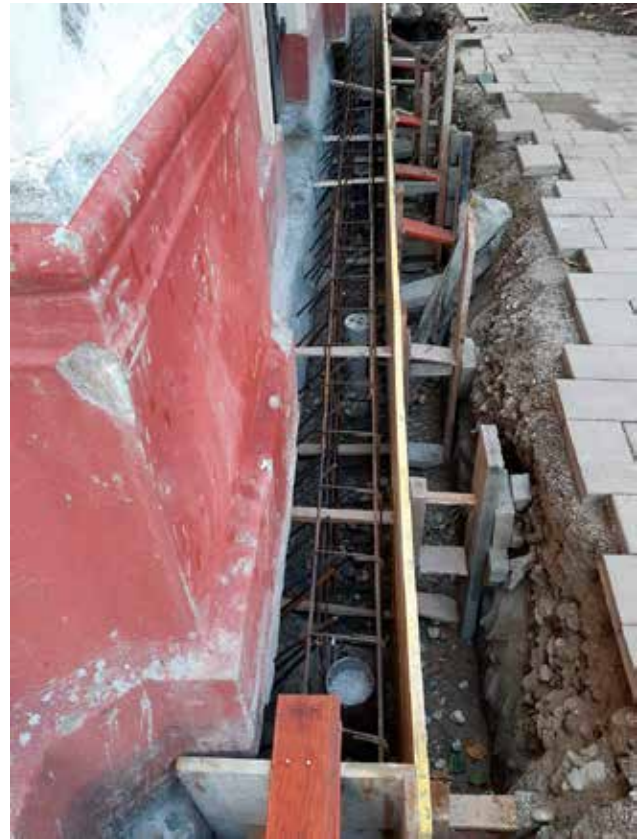
4 Draškovec, crkva sv. Roka, izvedba pilota (foto: I. Peharda KO VŽ, 2021.)

Draškovec, Church of St. Rocco, execution of pilotis (photo: I. Peharda, Varaždin Conservation Department, 2021)

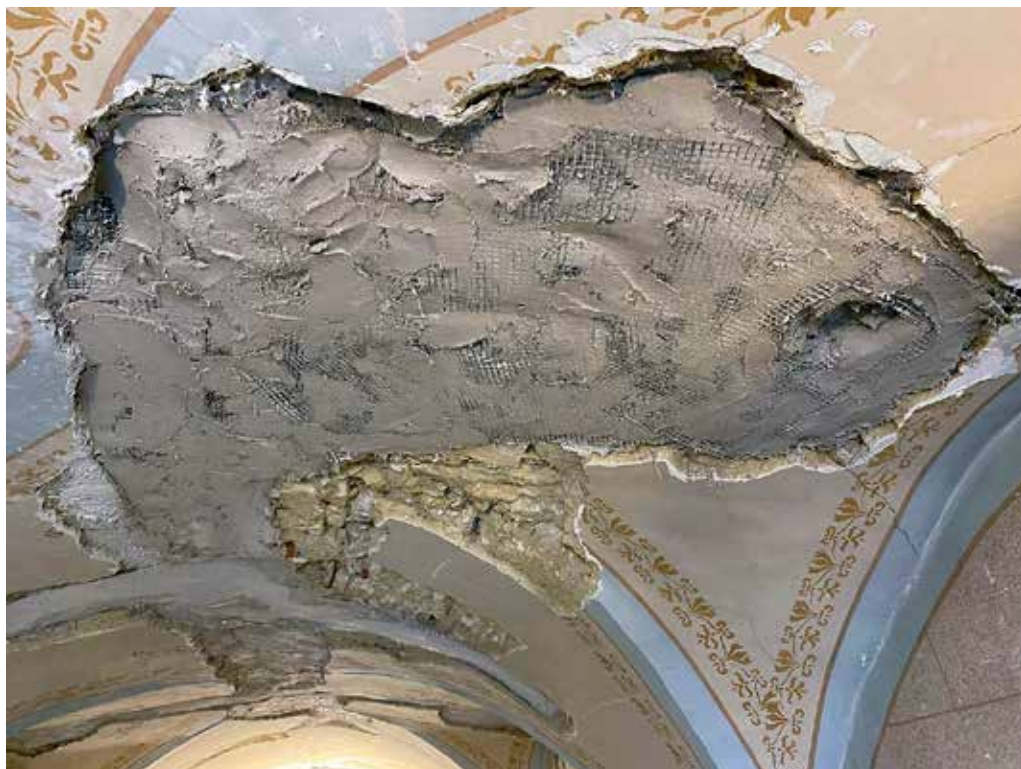
5 Maruševec, crkva sv. Jurja mč., sanacija oštećenja primjenom FRCM sustava (foto: V. Pascuttini-Juraga, KO VŽ, 2021.)

Maruševec, Church of St. George the Martyr, repair of damage using the FRCM system (photo: V. Pascuttini-Juraga, Varaždin Conservation Department, 2021)

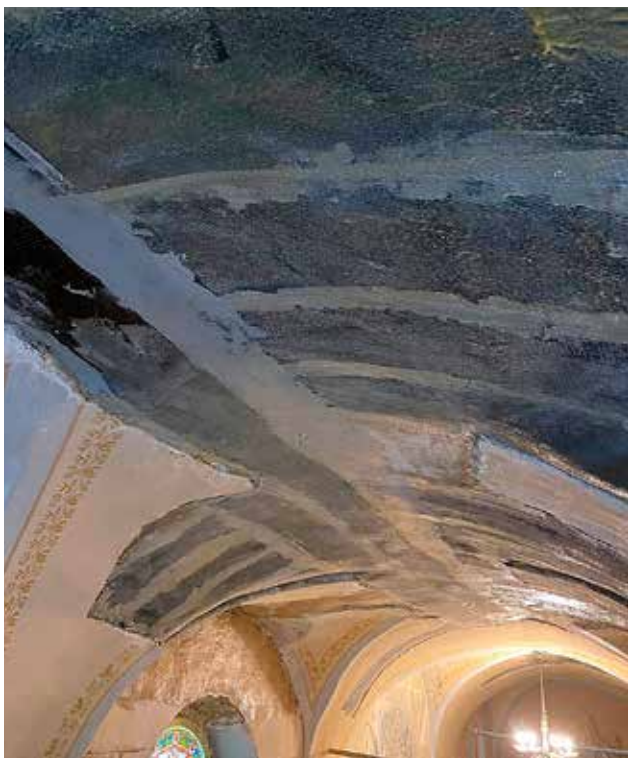
6 Maruševac, crkva sv. Jurja mč., sanacija oštećenja primjenom FRP sustava (foto: V. Pascuttini-Juraga, KO VŽ, 2021.)

Maruševac, Church of St. George the Martyr, repair of damage using the FRP system (photo: V. Pascuttini-Juraga, Varaždin Conservation Department, 2021)

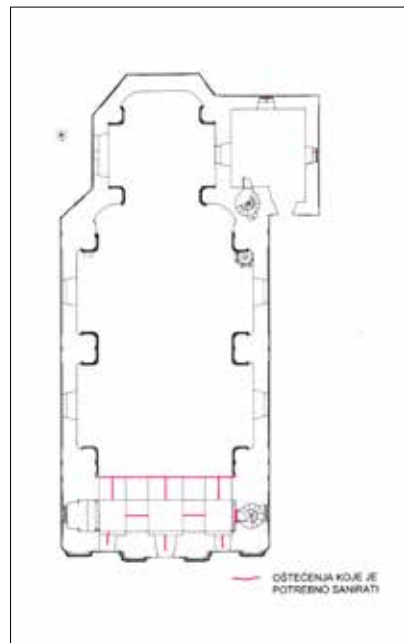
3 Nova Gradiška, Župna crkva Bezgrješnog začeca BDM, tlocrt crkve – oštećenja (Fibra d.o.o. Osijek, 2021.)

Nova Gradiška, Parish Church of the Immaculate Conception of BVM, floor plan of the church – damage (Fibra d.o.o., 2021)

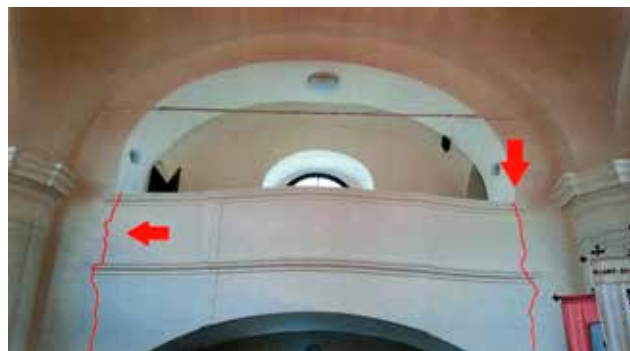
8 Dubočaj, crkva Sv. Mihaela Arkandela – oštećenja na koru (foto: Ž. Perković, Konzervatorski odjel u Slavonskom Brodu - dalje KO SB 2021.)

Dubočaj, Church of St. Michael the Archangel – damage to the choir (photo: Ž. Perković, Slavonski Brod Conservation Department, 2021)

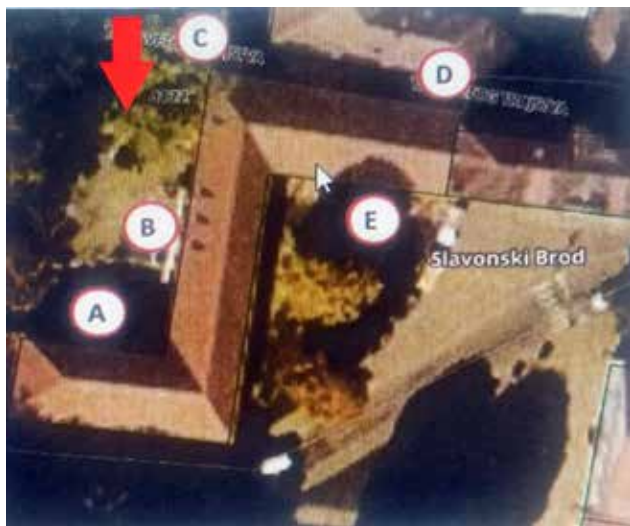
9 Zgrada gradskog magistrata u Slavonskom Brodu – oštećenja (Ingri d.o.o., Ruščica 2021.)

Building of the city magistrate in Slavonski Brod – damage (Ingri d.o.o., Ruščica 2021)

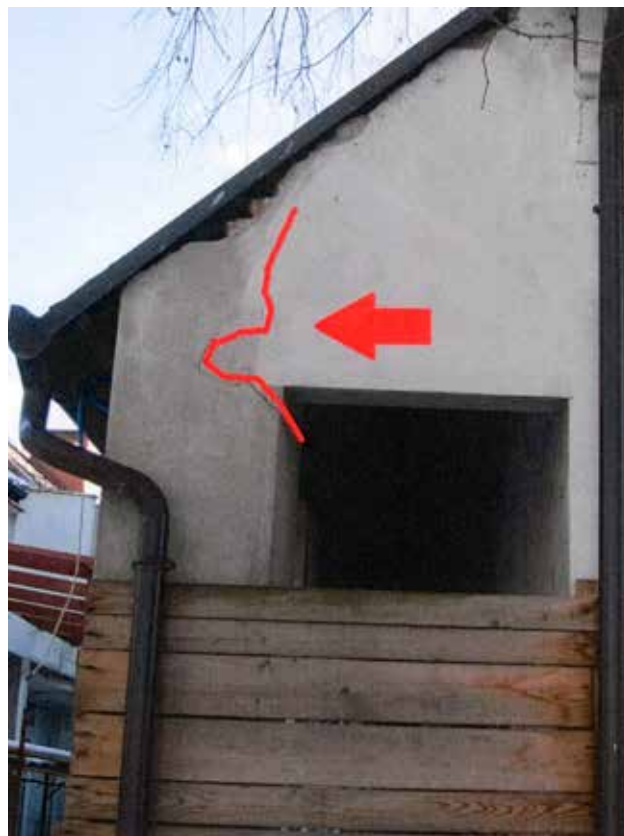
10 Zgrada gradskog magistrata u Slavonskom Brodu – oštećenja (foto: Ž. Perković, KO SB, 2021.)

Building of the city magistrate in Slavonski Brod – damage (photo: Ž. Perković, Slavonski Brod Conservation Department, 2021)

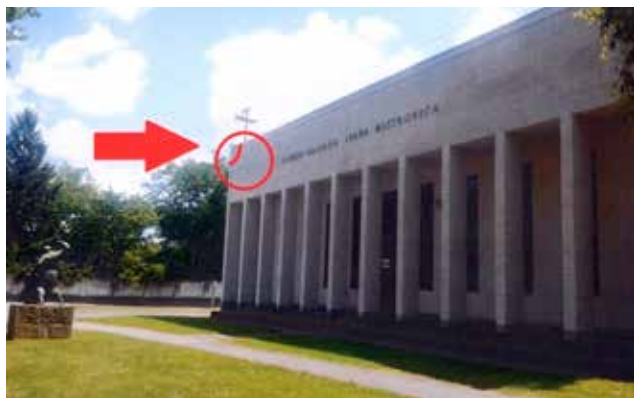
11 Spomen galerija Ivana Meštrovića u Vrpolju – oštećenja pročelja (foto: Ž. Perković, KO SB, 2021.)

Memorial gallery of Ivan Meštrović in Vrpolje – damage to the façade (photo: Ž. Perković, Slavonski Brod Conservation Department, 2021)

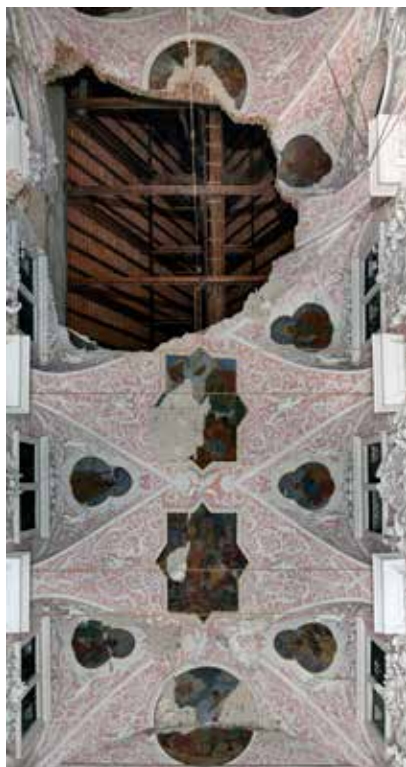
2 Pogled na oštećenja svoda crkve sv. Katarine uzrokovana potresima 2020. godine (foto: G. Tomljenović, HRZ, 2020.)

View of the damage to the vault of the church of St. Catherine caused by the earthquakes in 2020 (photo: G. Tomljenović, Croatian Conservation Institute, 2020.)

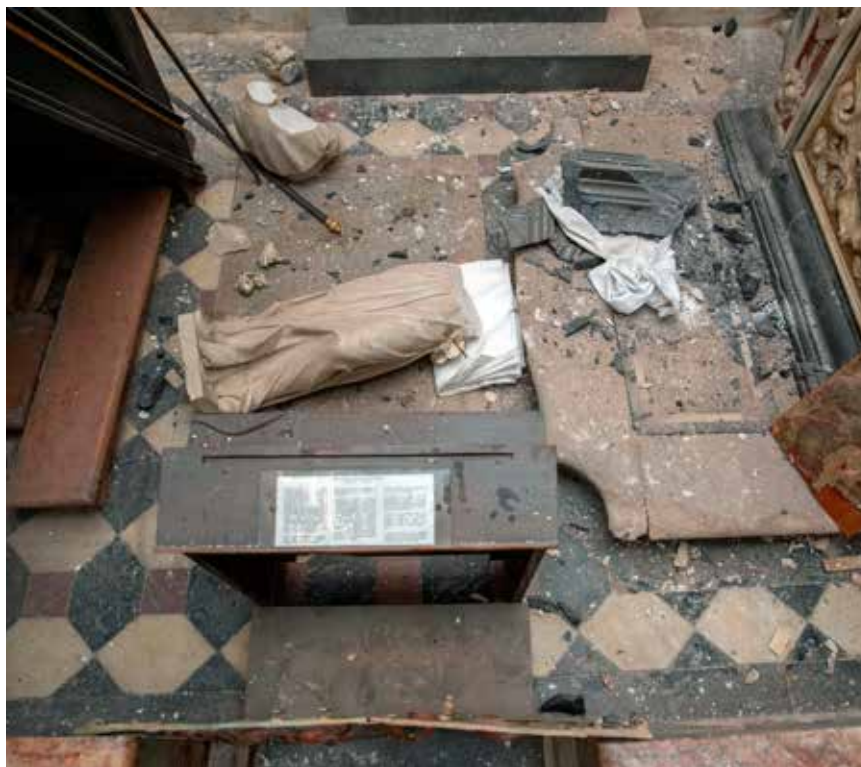
3 Oštećenja kamene skulpture sv. Franje Regisa nakon potresa 2020. (foto: J. Kliska, HRZ, 2020.)  
Damage to the stone sculpture of St. Francis Regis after the 2020 earthquake (photo: J. Kliska, Croatian Conservation Institute, 2020)

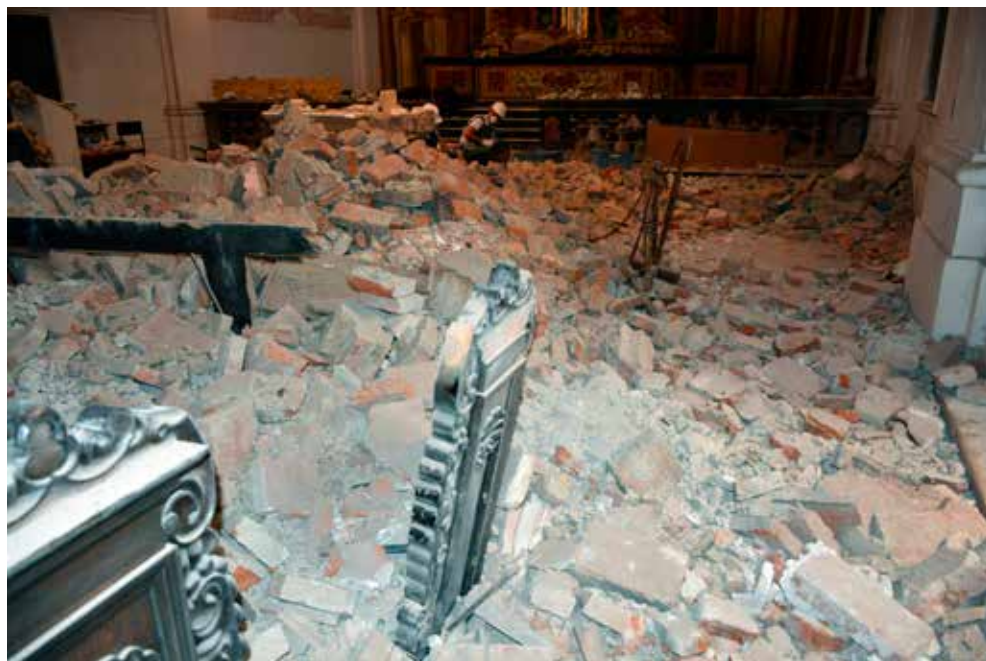
5 Urušena građa svoda, pogled prema svetištu crkve, stanje 2022. (foto: M. Jelenčić, HRZ, 2022.)

The amount of material from the collapsed vault, view towards the sanctuary of the church, status in 2022 (photo: M. Jelenčić, Croatian Conservation Institute, 2022)

materijala nalazio duž kamene ograde svetišta, ta dva pravca su uzeta kao reperi prema kojima je postavljena mreža kvadranta. A budući da je količina materijala urušenog svoda dosegala i do jednog metra visine, prvo su uklanjani dijelovi slomljene opeke i žbuke s vrha (sl. 5).

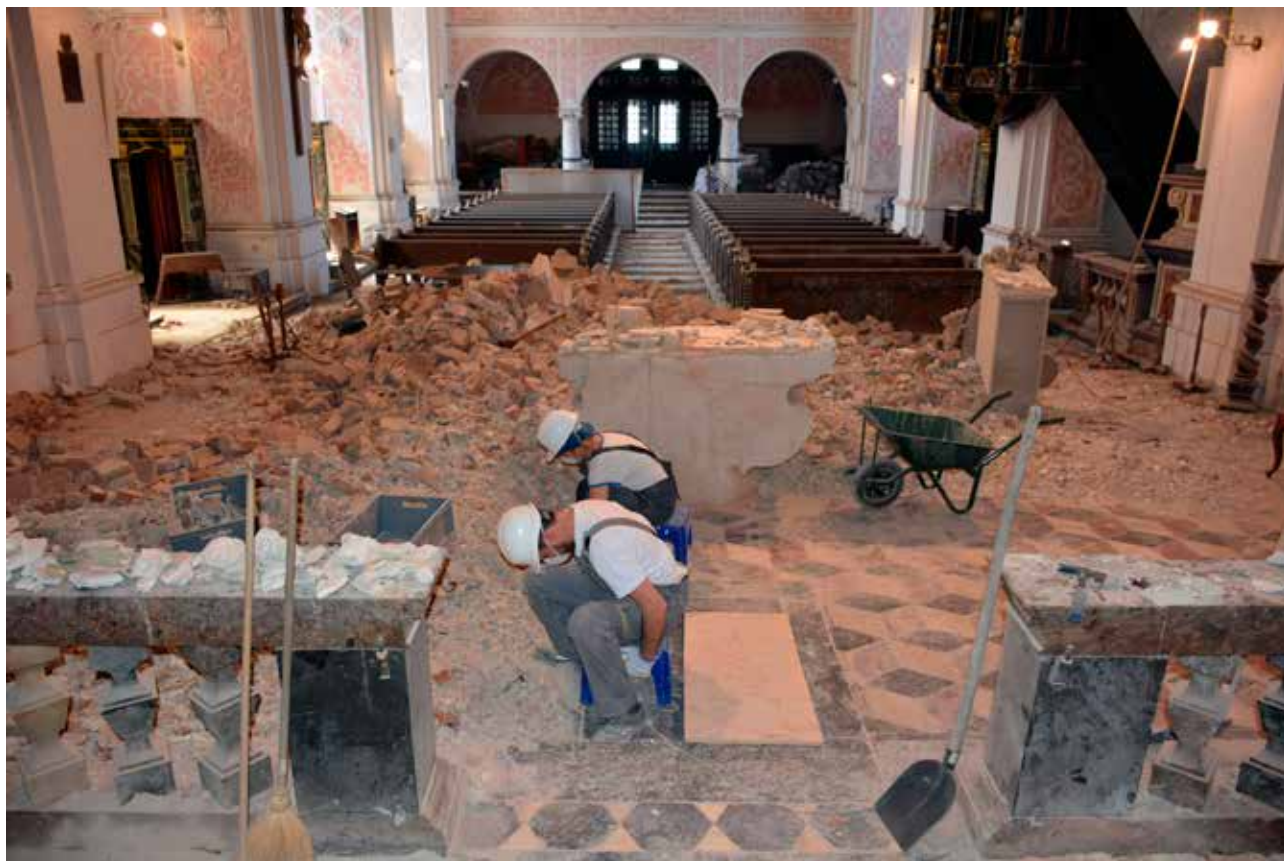
Sve neoštećene opeke očišćene su od žbuke i pohranjene uz sakristiju.<sup>5</sup> Najveći dio sačuvanih opeka je formata 27 x 18 x 5 cm, a samo u zoni urušenoga trijumfalnog luka pronađena je manja količina opeke formata 30 x 15 x 7 cm, što upućuje da je u zoni trijumfalnog luka sanacija izvedena vjerojatno nakon potresa 1880. godine, na što upućuje i fotografija iz iste godine na kojoj je vidljiv poduprt trijumfalni luk (sl. 12). Uklanjanje urušene žbuke građe izvodilo se zidarskim i slikarskim špahtlama te širokim kistovima grublje dlake u slojevima od vrha urušene građe prema podu kako bi se pregledali i prikupili svi materijalni ostaci<sup>6</sup> (sl. 6).

6 Prikupljanje fragmenata građe urušenog svoda, 2022. (foto: M. Jelenčić, HRZ, 2022.)

Collecting fragments of the collapsed vault, 2022 (photo: M. Jelenčić, Croatian Conservation Institute, 2022)

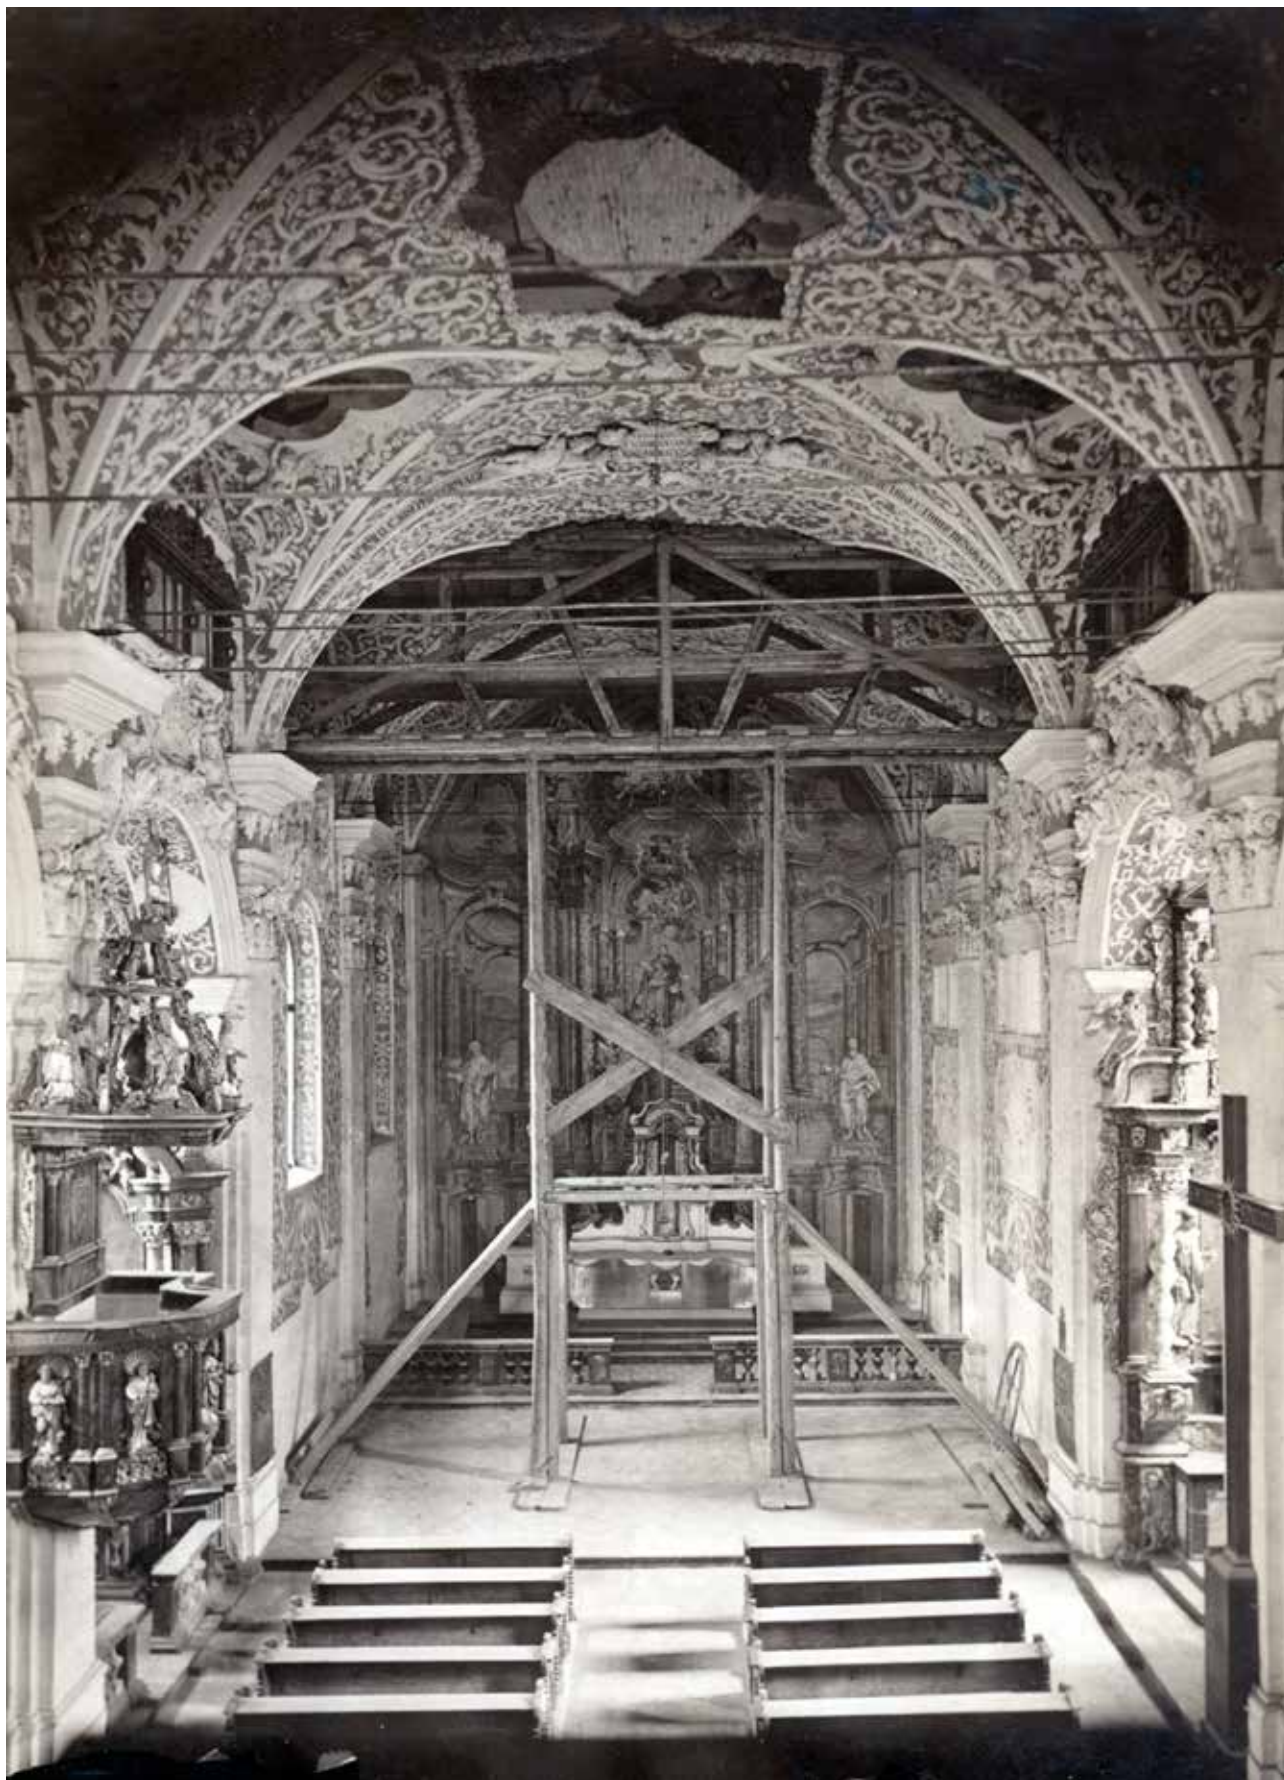
12 Crkva sv. Katarine, unutrašnjost, pogled prema svetištu nakon potresa 1880. godine (foto: I. Standl, 1880., MKM, inv. br. FKB-17082)

Church of St. Catherine, interior, view towards the sanctuary after the 1880 earthquake (photo: I. Standl, 1880, Ministry of Culture and Media, Collection of the Photographic Legacy of Ivan Standl, inv. no. FKB-17082)

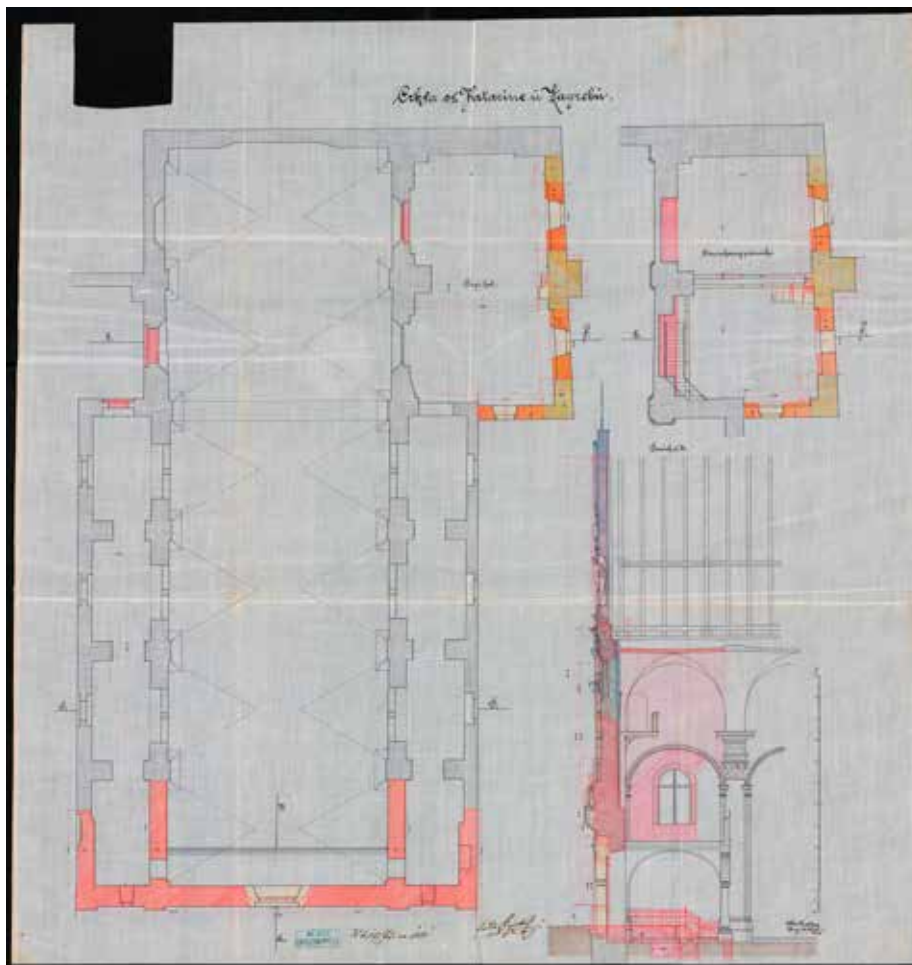
U tom je potresu srušen gornji dio glavnog pročelja, popucali su zidovi i svod te su oštećeni neki oltari. Nacrte za obnovu izradili su 1881. godine Ferdo Stejskal i Alfred Kappner<sup>19</sup> po kojima je glavno pročelje dobilo svoj današnji oblik (sl. 13).

13 Crkva sv. Katarine, tlocrt s označenim intervencijama u zoni glavnog pročelja, Alfred Kappner, Ferdo Stejskal, 1881. (HDA)

Church of St. Catherine, floor plan with marked interventions in the area of the main façade, Alfred Kappner, Ferdo Stejskal, 1881 (Croatian State Archives)

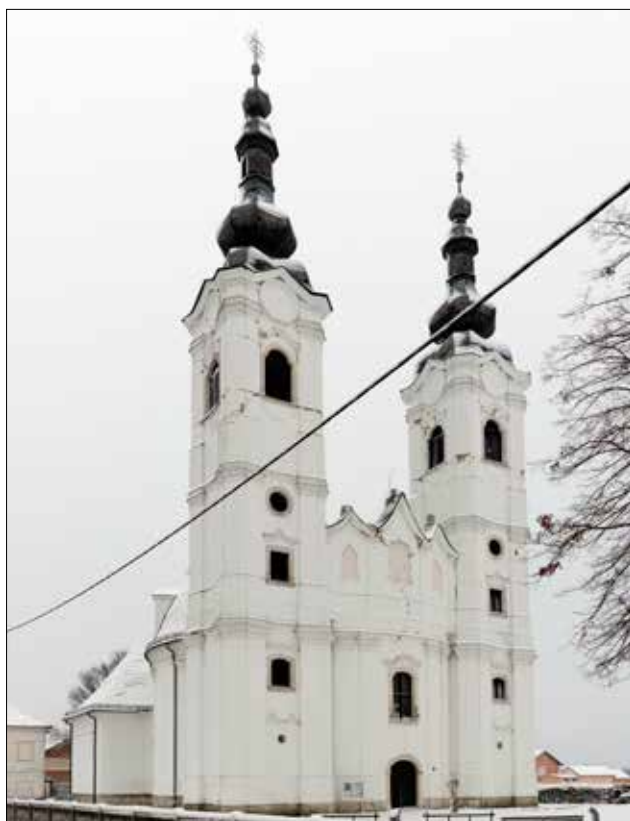
Na crkvi su najviše stradali zidovi i svod, odnosno kupola lađe te cijeli zapadni dio, posebice zvonici (sl. 5). Najveće pukotine su se pojavile u najslabijim dijelovima zida, u osima prozora i niša, gdje je raspucan i barokni zidni oslik. S kupole su uz pukotine otpale i velike površine žbuke sa štukaturom (sl. 6, 7). U svetištu su stradale pojasnice prema jugu i prema sakristiji, kao i dijelovi svoda u tim zonama, a značajne pukotine uočene su na trijumfalnom luku. Sjeverno i južno pročelje lađe, kao i zapadno ulazno pročelje ispod zvonika, značajno su oštećeni. Ozbiljna vertikalna pukotina pojavila se iznad glavnog ulaza te je došlo i do raspucavanja zidova preko niša kojima su zidovi lađe oslabljeni. Stradao je nadvoj portala te je iza njega svod ulaznog dijela sasvim deformiran u tjemenu, razmravljen je i raspucao središnji dio povijenog zabata između zvonika, s opasnošću od pada. Najveću opasnost predstavljali su masivni zidani zvonici na kojima je došlo do pomaka zidane konstrukcije u zoni iznad vijenca, prema zapadu. Najozbiljnije pukotine su bile na najgornjim etažama, posebice u zoni lože za zvona gdje su zidovi i horizontalno pukli u dnu i vrhu. Ugrožena je i stabilnost tambura nad kupolom te su popucali zidovi iznad i ispod njegovih prozora, a oštećenja su se javila i na krovnom pokrovu svih dijelova crkve – i kupole i krovnih kućica i lanterne, a tako i sakristije i zvonika.

5 Crkva sv. Marije Magdalene u Selima, vanjšina - stanje nakon potresa (foto: G. Tomljenović, fototeka HRZ, 2021.)

Church of St. Mary Magdalene in Sela, exterior - condition after the earthquake (photo: G. Tomljenović, Croatian Conservation Institute Photo archive, 2021)

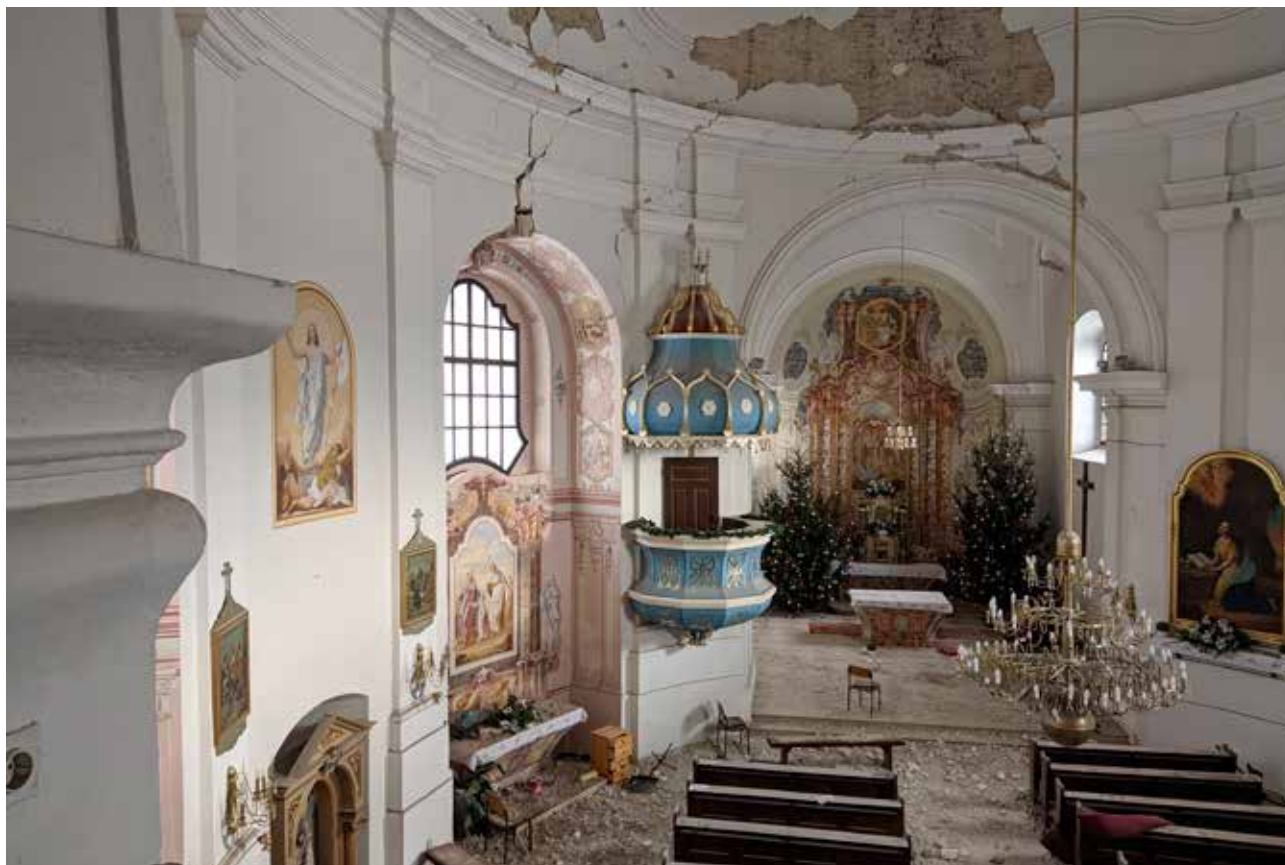
6 Crkva sv. Marije Magdalene u Selima, unutrašnjost - stanje nakon potresa. (foto: G. Tomljenović, fototeka HRZ, 2021.)

Church of St. Mary Magdalene in Sela, exterior - condition after the earthquake. (photo: G. Tomljenović, Croatian Conservation Institute photo archive, 2021)

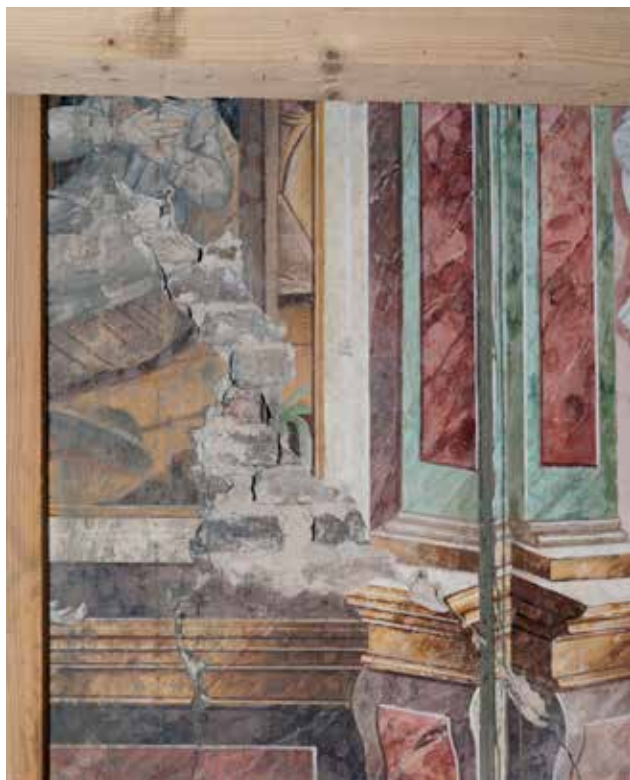
10 Crkva sv. Marije Magdalene u Selima, oštećenje zidnog oslika nakon potresa (foto: K. Gavrilica, fototeka HRZ, 2022)

Church of St. Mary Magdalene in Sela, damage to the wall painting after the earthquake (photo: K. Gavrilica, Croatian Conservation Institute photo archive, 2022)

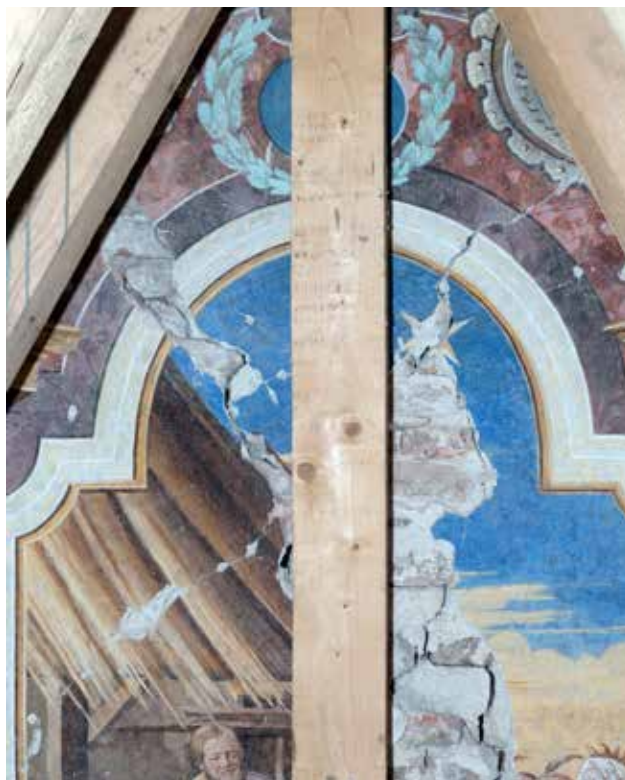
11 Crkva sv. Marije Magdalene u Selima, oštećenje zidnog oslika nakon potresa (foto: K. Gavrilica, fototeka HRZ, 2022)

Church of St. Mary Magdalene in Sela, damage to the wall painting after the earthquake (photo: K. Gavrilica, Croatian Conservation Institute photo archive, 2022)

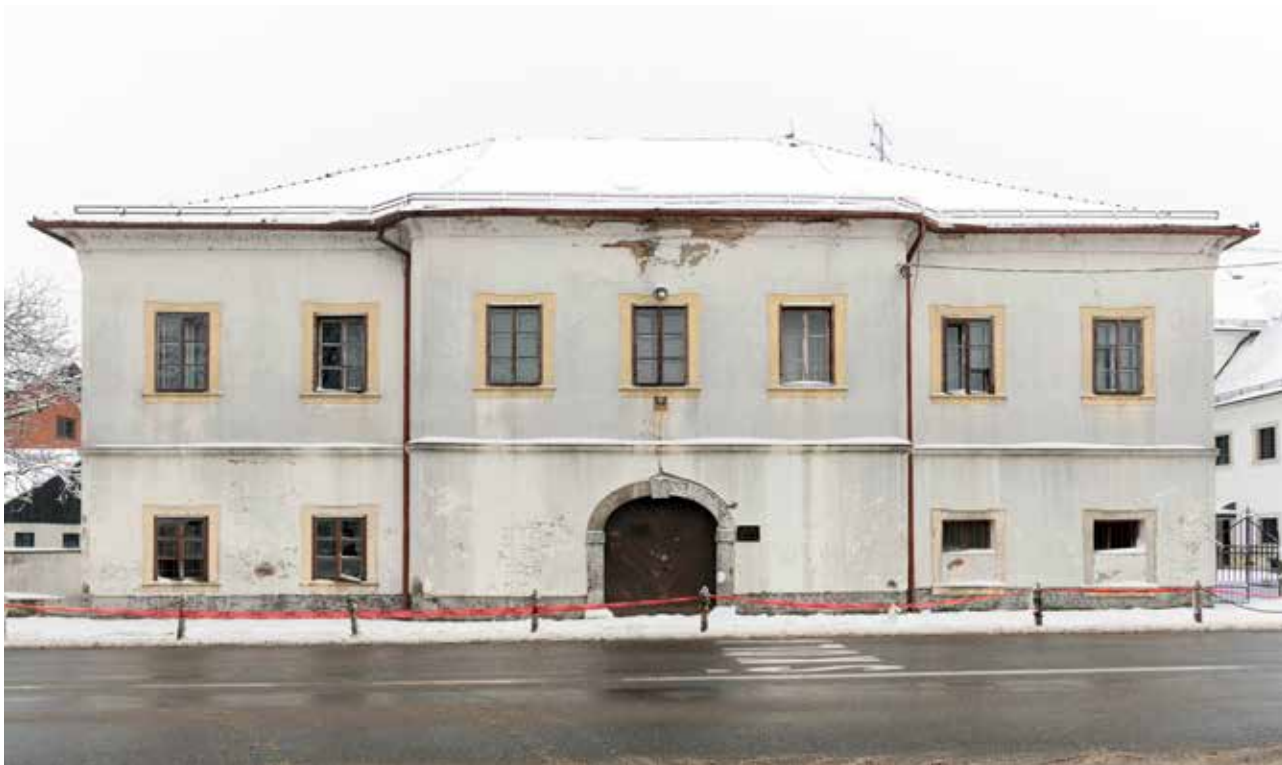
12 Župni dvor u Selima, vanjšina - stanje nakon potresa (foto: G. Tomljenović, fototeka HRZ, 2021.)

Parish house in Sela, exterior - condition after the earthquake (photo: G. Tomljenović, Croatian Conservation Institute photo archive, 2021)

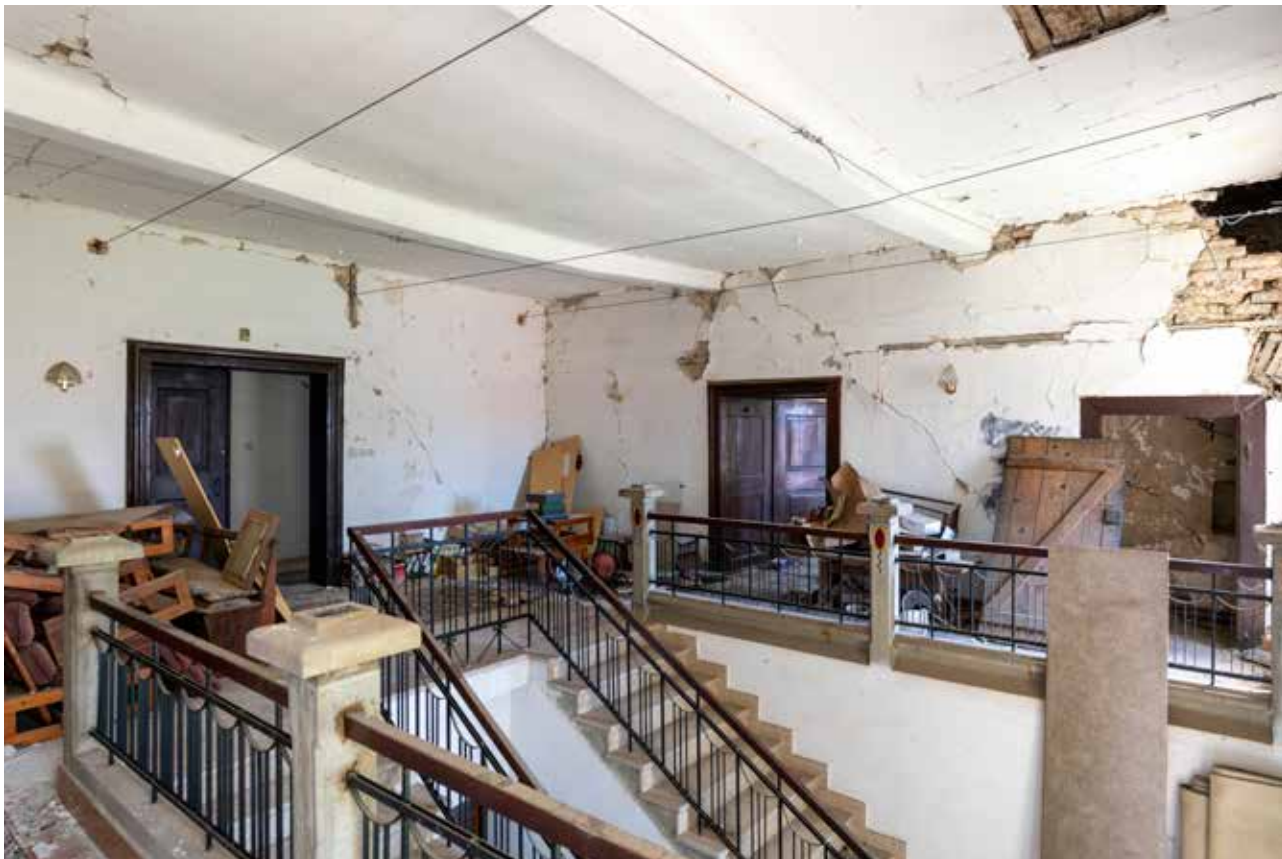
13 Župni dvor u Selima, unutrašnjost – stanje nakon potresa (foto: LJ. Gamulin, fototeka HRZ, 2022.)

Parish house in Sela, interior – condition after the earthquake (photo: LJ. Gamulin, Croatian Conservation Institute photo archive, 2022)

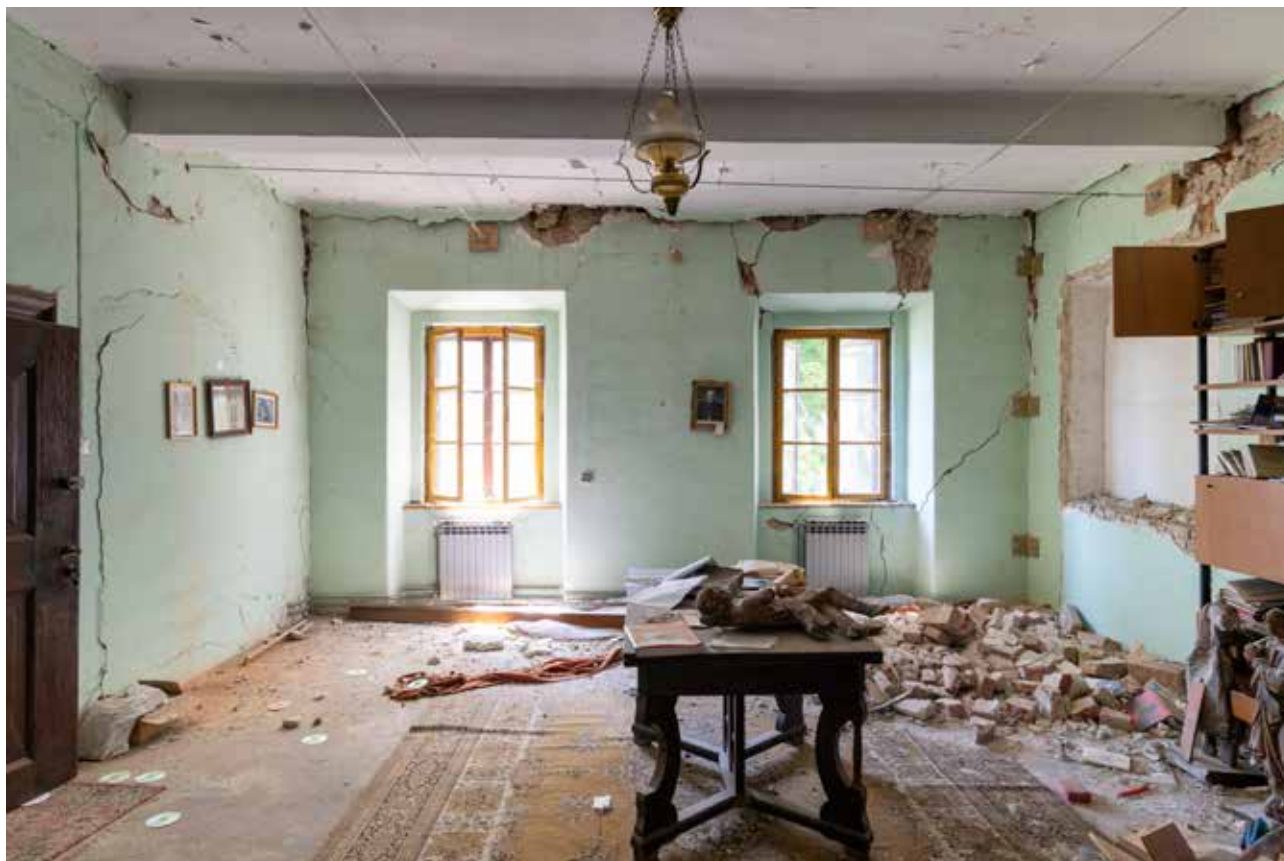
14 Župni dvor u Selima, unutrašnjost – stanje nakon potresa (foto: LJ. Gamulin, fototeka HRZ, 2022.)

Parish house in Sela, interior – condition after the earthquake (photo: LJ. Gamulin, Croatian Conservation Institute photo archive, 2022)

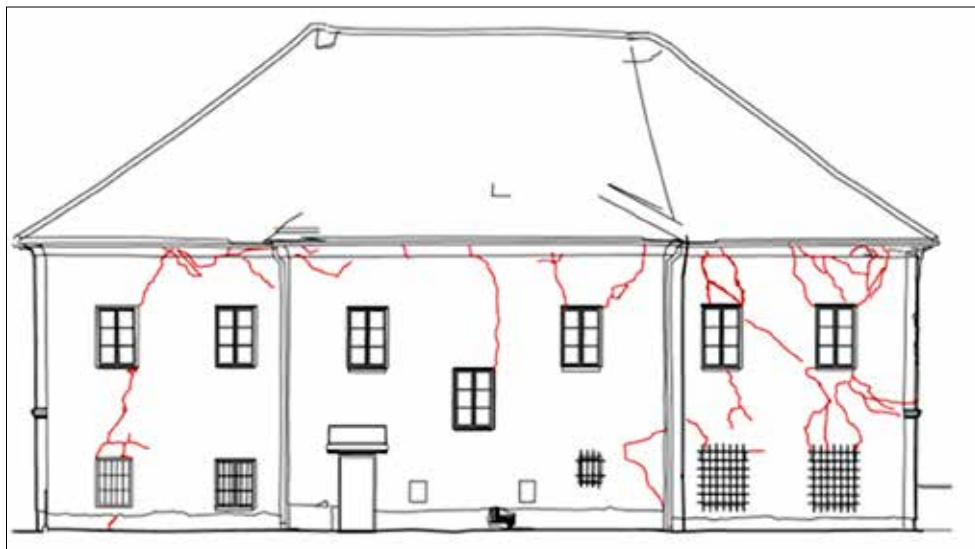
15 Župni dvor u Selima, shema konstruktivnih oštećenja južnog pročelja (crtala: M. Vujasinović, Intrados projekt d.o.o., 2021.)

Parish house in Sela, scheme of structural damage to the southern façade (drawings: M. Vujasinović, Intrados projekt d.o.o. (Llc), 2021)
