GODIŠNJAK  
ZAŠTITE  
SPOMENIKA  
KULTURE  
HRVATSKE

Godišnjak zaštite spomenika kulture Hrvatske 46/47–2022./2023.  
The Preservation of Cultural Heritage in Croatia Annual, 46/47–2022/2023

- 21     **Marija Demšić, Maja Baniček**  
Procjena štete i gubitaka na graditeljskoj baštini nakon razornih potresa u Hrvatskoj 2020. godine  
*Damage and loss assessment for built heritage after destructive earthquakes in 2020*

- 137    **Ivana Miletić Čakširan**  
Kulturna baština Sisačko-moslavačke županije nakon razornog potresa 2020. godine – oštećenja, aktivnosti i hitne mjere zaštite  
*Cultural heritage of Sisak-Moslavina County after the devastating earthquake of 2020 – damage, activities and emergency protection measures*

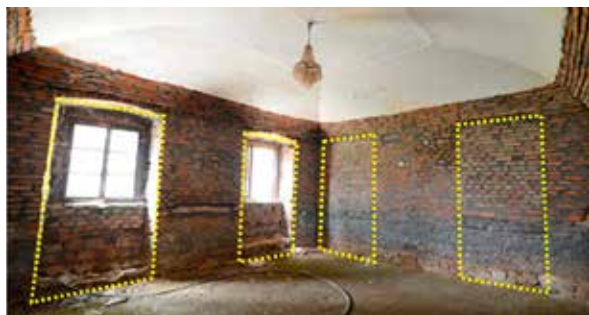
8 Examples of infilled masonry portions considered as openings in the EFM (photo and drawing: Thibaud Maillard, 2023)

Primjeri nadozidanih dijelova koji se smatraju otvorima u EFM-u (foto i oznake: Thibaud Maillard, 2023.)

A particularity of the parish house is that many walls' portions are filled up with masonry such as old windows, or the spandrels below the windows that are always thinner than the surrounding walls or badly filled up with masonry (Fig. 8). Those infilled masonry portions were considered openings as discussed within the team of authors and suggested by relevant literature.<sup>12</sup>

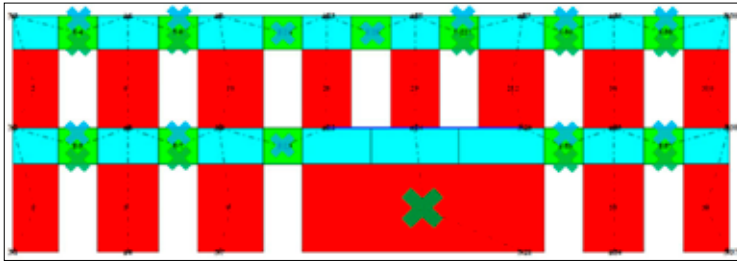
Kako bismo istražili scenarij fleksibilnih dijafragmi, proveli smo metodu postupnog guranja svakog zida kao samostalnog elementa. Prigodom provedbe metode postupnog guranja samo na jednom zidu nisu uzeti u obzir utjecaji stropova. Rezultati analize za zid južnog pročelja prikazani su slikovnim prilogom 14. Križići u plavoj boji označavaju elemente kod kojih dolazi do loma savijanjem, a u zelenoj boji elemente s posmičnim lomom. Usporedba je pokazala da je takva analiza dobro predviđela lom nadvoja, tj. da je on nalik ponašanju u stvarnosti, barem za neizbačene dijelove pročelja. Kao što je gore navedeno, pukotine izbačenog dijela vjerojatno odgovaraju mehanizmu izvan ravnine.

14 Prediction given by Tremuri for the south facade. Blue crosses indicate elements that have failed in flexure, green crosses indicate elements that have failed in shear. (drawing: Thibaud Maillard, 2023)

Predviđanje iz Tremurija za južno pročelje. Križići plave boje označavaju elemente kod kojih dolazi do loma savijanjem, a križići zelene boje elemente s posmičnim lomom. (crtež: Thibaud Maillard, 2023.)

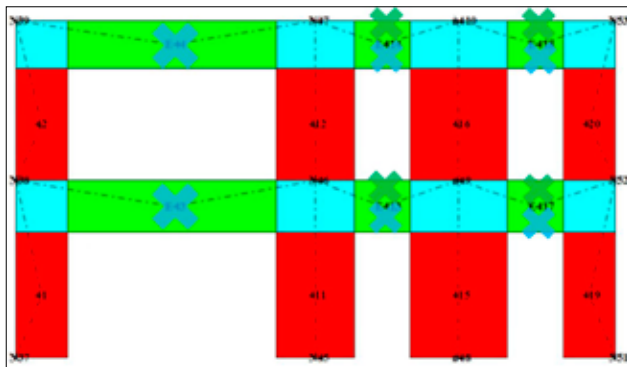
16 Prediction given by Tremuri for the east facade. Crosses indicate elements that have failed (drawing: Thibaud Maillard, 2023)

Predviđanje iz Tremurija za istočno pročelje. Križići označavaju elemente u kojima je došlo do loma (crtež: Thibaud Maillard, 2023.)

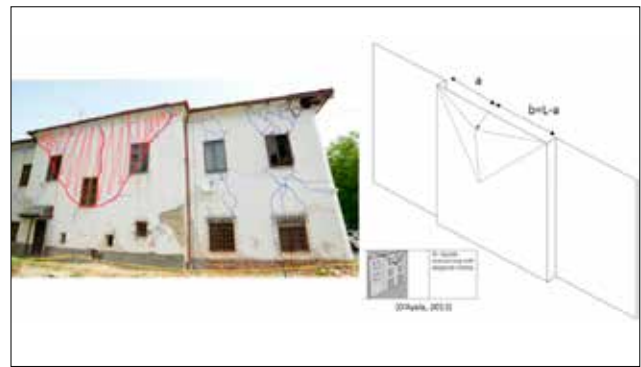
17 Out-of-plane mechanism in the south façade (photo and drawing: Thibaud Maillard, 2023)

The mechanism studied in the south facade is illustrated in Figure 17, and it corresponds to a facade overturning with diagonal cracks.<sup>30</sup> Two parameters,  $a$  and  $b$ , have been set and varied to find the minimum value of the compliance factor. This mechanism is one that can be observed in the real building. The cracks seem indeed to coincide with a facade overturning with diagonal cracks. This kind of mechanism can be approached by two different ways; either assuming that the two macroelements are rotating with respect to one vertical and two diagonal hinges, or that the elements are overturning with respect to the two diagonal hinges with the lowest corner considered as the rotation point. The two configurations are evaluated hereafter.

For the mechanism considering the overturning of the elements, the results are shown in Table 9. The conditions were again not satisfied for the damage limit state ( $\text{PGA}=0.072$  g).

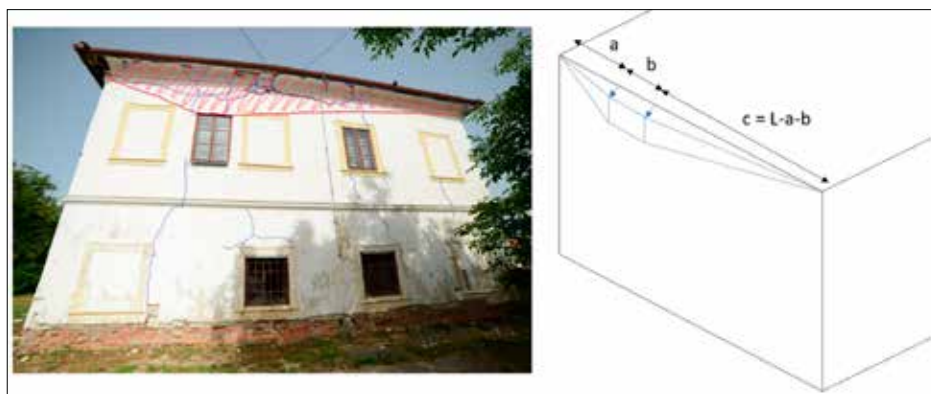
The first mechanism studied in the east facade is illustrated in Figure 18. According to D'Ayala<sup>33</sup>, it corresponds to a facade overturning with diagonal cracks. Two parameters,  $a$  and  $b$ , have been set and varied to find the minimum value of the compliance factor. This mechanism is observed in the building. The cracks seem indeed to coincide with a facade overturning with diagonal cracks. Here again, the problem can be tackled in two different ways; the rotation of the macroelements with regard to vertical and diagonal hinges, and the overturning of the elements falling out-of-plane. The two configurations are verified below, as it was done with the south facade.

Regarding the rotation of the macroblocks, the results are found in Table 10. When stating  $a = 3$  [m],  $b = 9$  [m] and  $c = 1.9$  [m], the analysis gave the lowest values for the compliance factor. For such geometry, the assessment indicated that the mechanism should have happened, as seen with the compliance factor of the damage limit state lower than 1, which is confirmed by the observed cracks in the house. It is interesting to highlight that the mechanism formed right at the connection with the wooden super beams of the first floor.

The overturning mechanism with the same geometry found previously gives the compliance factors in Table 11. Given the greater factors, this mechanism seems less plausible than the previous one with a rotation of the macroblocks.

18 Out-of-plane mechanism n°1 in the east façade (photo and drawing: Thibaud Maillard, 2023)

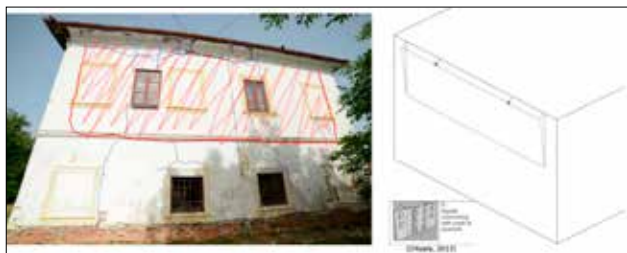
The second mechanism of the eastern facade, which is not observed in the building but might be a plausible one because the spandrels are often the weak elements (Fig. 19). Because the connections at the first-floor level are friction ones with only three wooden beams, the plausibility of out-of-plane movements is high. This is why this mechanism might be possible. For this case, two configurations were evaluated. The first one assumes an infinite compressive strength for masonry, whereas the second case shows the influence when assuming a finite compressive strength of the masonry.

The results show that when considering a finite compressive strength, the compliance factors are smaller. This assumption indeed changes the lever arm because the rotation does not occur on a single point at the corner of the element but over a compression length calculated by equilibrium. Moreover, when assessing the mechanism for the damage limit state, the compliance factor indicates that the mechanism should have initiated.

19 Out-of-plane mechanism n°2 in the east façade (photo and drawing: Thibaud Maillard, 2023)

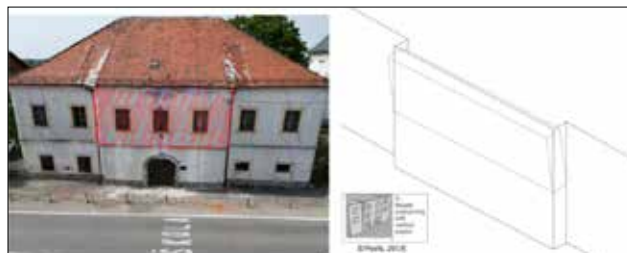
The mechanism studied in the north facade is illustrated in Figure 20. According to D'Ayala,<sup>34</sup> it corresponds to a facade overturning with vertical cracks. Two configurations are studied; with and without steel ties. This mechanism was observed on the building, due to the vertical cracks seen in the interior of the building right where the extruded part is connected. The vertical cracks in the interior walls seem indeed to indicate a facade overturning. The results

20 Out-of-plane mechanism in the north façade (photo and drawing: Thibaud Maillard, 2023)

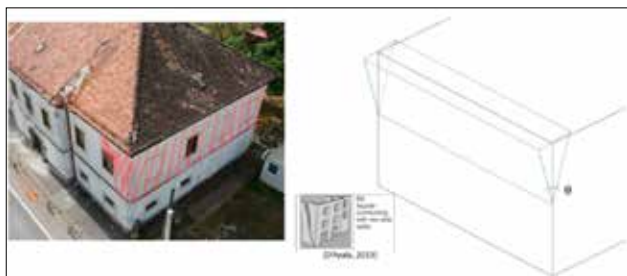
The mechanism involving the west facade is shown in Figure 21. According to D'Ayala,<sup>35</sup> it corresponds to a facade overturning with two side walls. Two configurations are studied; overturning of the whole facade (over the two storeys) and overturning of only one storey, which seems more realistic because no cracks were observed at the vaults-wall connections at the ground floor level. Therefore, it suggests that the out-of-plane mechanism happened only at the top storey. But the two mechanisms are studied to compare their values and plausibility with regard to the compliance factors.

21 Out-of-plane mechanism in the west façade (photo and drawing: Thibaud Maillard, 2023)

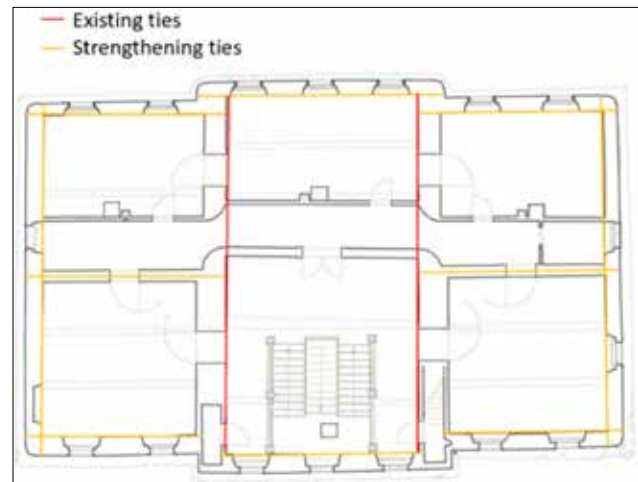
23 Steel ties introduced at the first floor level to strengthen the building (in orange) and existing ties (in red). The ties are placed in the interior side of the building for perimeter walls and in the middle of the thickness for the two interior walls (floor plan and drawing: Thibaud Maillard, 2023)

In case this method does not bring enough resistance, another complementary alternative should be considered. Possible solution is in combining the anchors with steel ties in the walls, as shown in Figure 23. This additional restraining force provided by the ties, in particular by the interior walls which are connected at the middle of the facade, would have a beneficial effect on the stability of the new mechanism presented in Figure 22 above. The introduction of steel ties, such as in the plan view presented in Figure 23, would at the same time reduce the deformations of the spandrels, bringing additional resistance and ductility to the building. Because most of the in-plane damages are located in spandrels, it might be useful to add horizontal tension

ties in every wall. The concept is to provide compressive stress in the masonry walls, in this case horizontally, impacting both the peak and residual behaviour of spandrels.<sup>37</sup> The ties would bring a confining effect to the wall and its strength and ductility would improve which will reduce the likelihood of developing cracks in the spandrels. The displacement capacity of the structure would be increased which will ensure sufficient capacity in case of a future earthquake stronger than the one reported in the codes by the response spectra. Nevertheless, the ties should be treated adequately to prevent any possibility of corrosion.

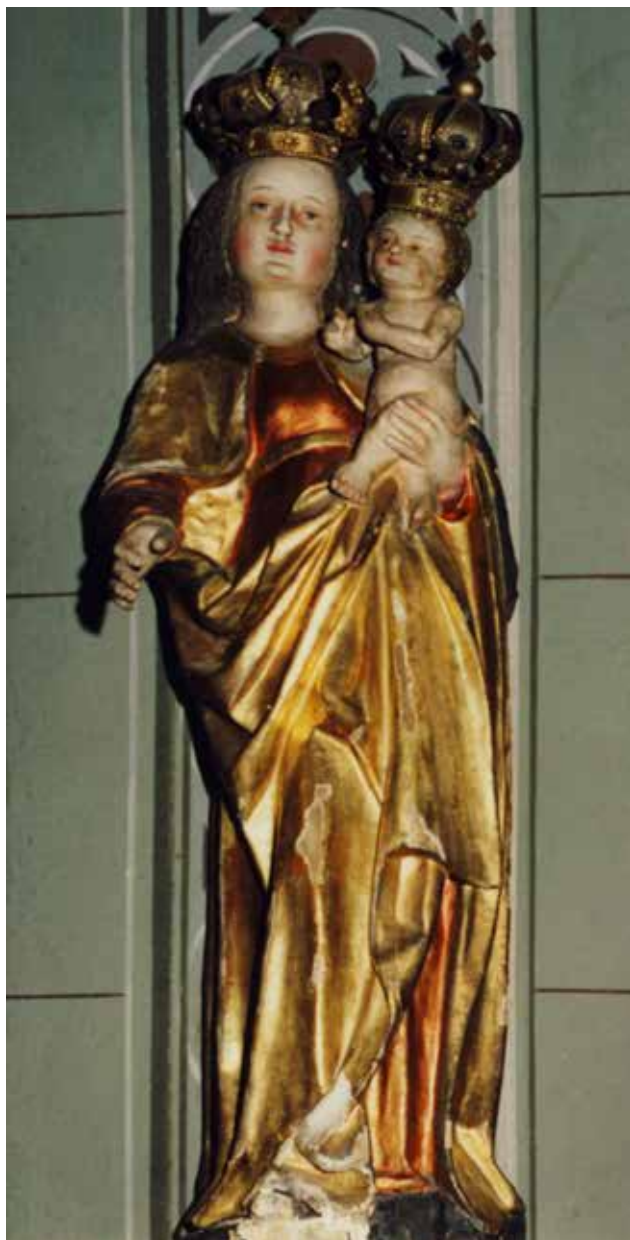
4 Skulptura Majke Božje iz župne crkve u Granešini, stanje prije konzervatorsko-restauratorskih radova 1994. godine (foto: M. Braun, HRZ, 1994.)

Sculpture of the Mother of God from the parish church in Granešina, state before 1994 conservation and restoration works (photo: M. Braun, Croatian Conservation Institute, 1994)

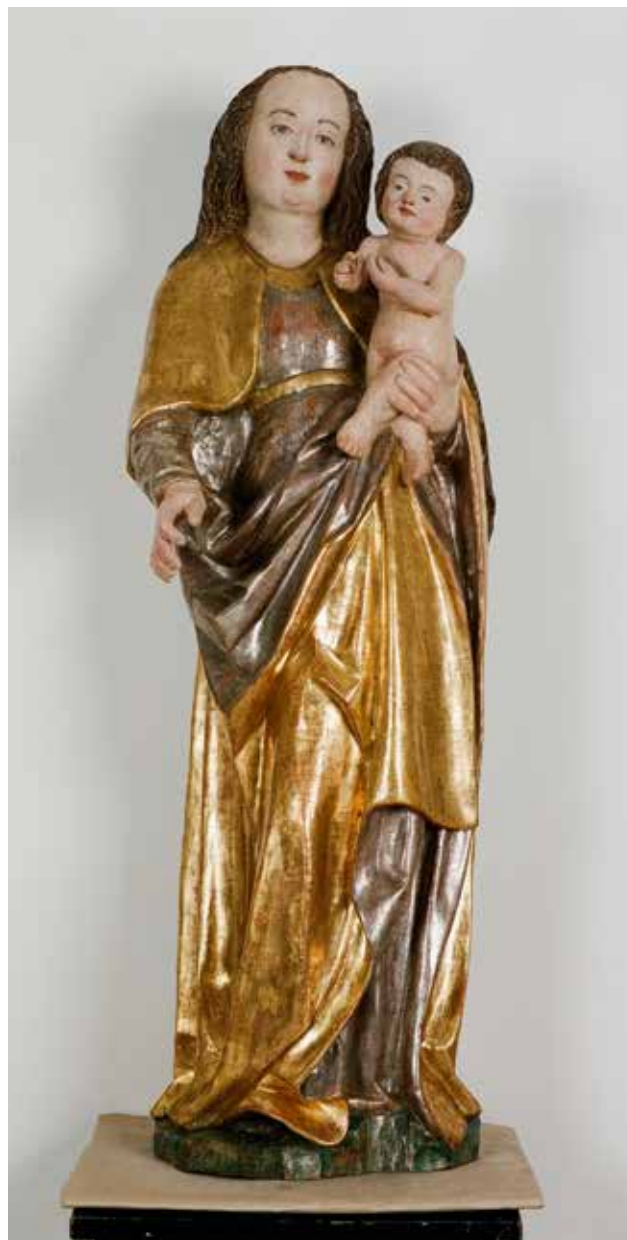
5 Stanje nakon konzervatorsko-restauratorskih radova 1994. – 1995. godine (foto: M. Dvorščak, HRZ, 1995.)

State after conservation and restoration in 1994 – 1995 (photo: M. Dvorščak, Croatian Conservation Institute, 1995)

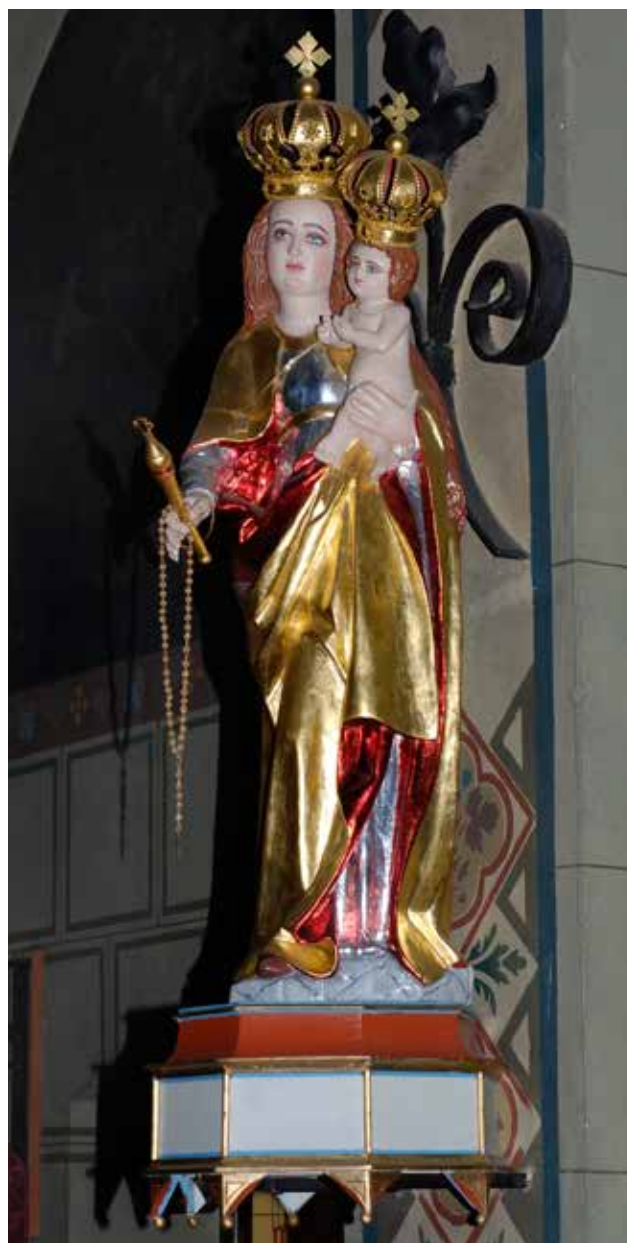
6 Stanje nakon nestručne i neprimjerene obnove 2006. godine (foto: N. Oštarijaš, HRZ, 2012.)

State after incompetent and clumsy renovation in 2006 (photo: N. Oštarijaš, Croatian Conservation Institute, 2012)

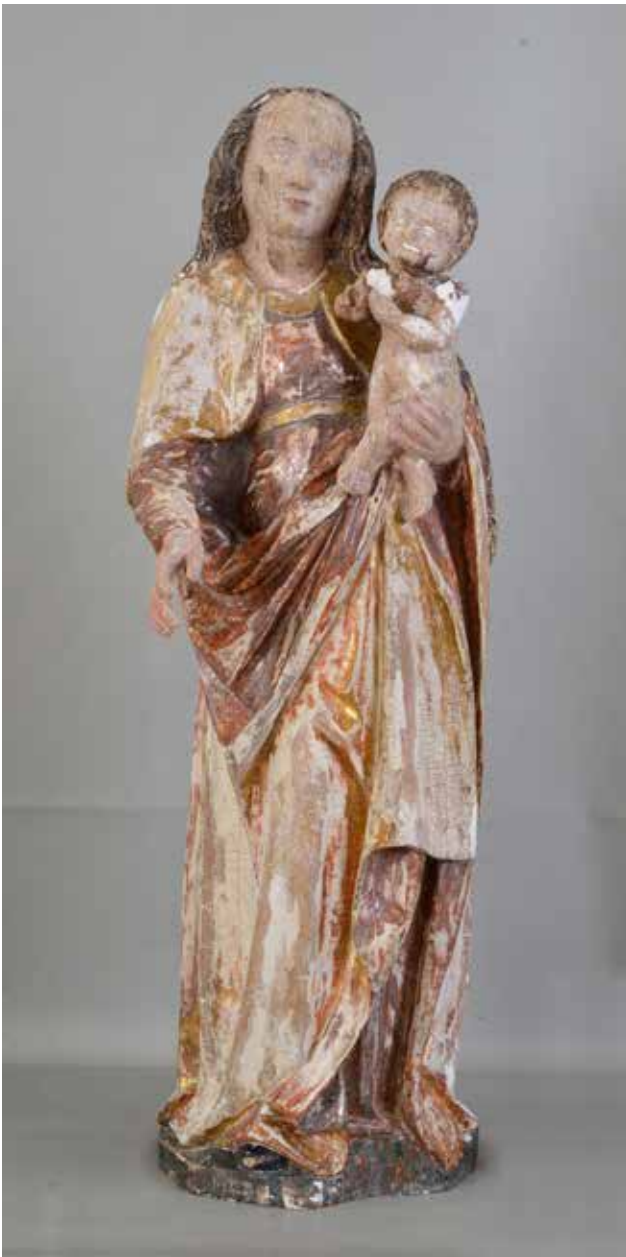
7 Majka Božja nakon uklanjanja repolichromacije iz 2006. godine (foto: N. Vasić, HRZ, 2014.)

Mother of God after the removal of 2006 repolychroming (photo: N. Vasić, Croatian Conservation Institute, 2014)

Kada je nekoliko godina kasnije skulptura ponovno preuzeta na re-restauriranje pokazalo se da nije bila samo premazana, već je prethodno oslik sastrugan (sl. 7). Pozlata i posrebrjenje zamijenjeni su mjedi i aluminijem, a mješanim listićima obnovljene su i metalne krune.<sup>43</sup> Na nekim mjestima zatečen je vrlo tvrd kit kojim se pokušalo preoblikovati odabrane površine: zapunjene su očne duplje, poravnana ramena i prsa Djeteta Isusa te preoblikovana njegova ustašca. Dodano je malo drveno žezlo koje svojim dimenzijama i oblikom ne odgovara ni skulpturi niti krunama, ali je zato prilikom uglavljivanja u desnu ruku Bogorodice slomljen kažiprst i nakon toga učvršćen u krivom položaju.

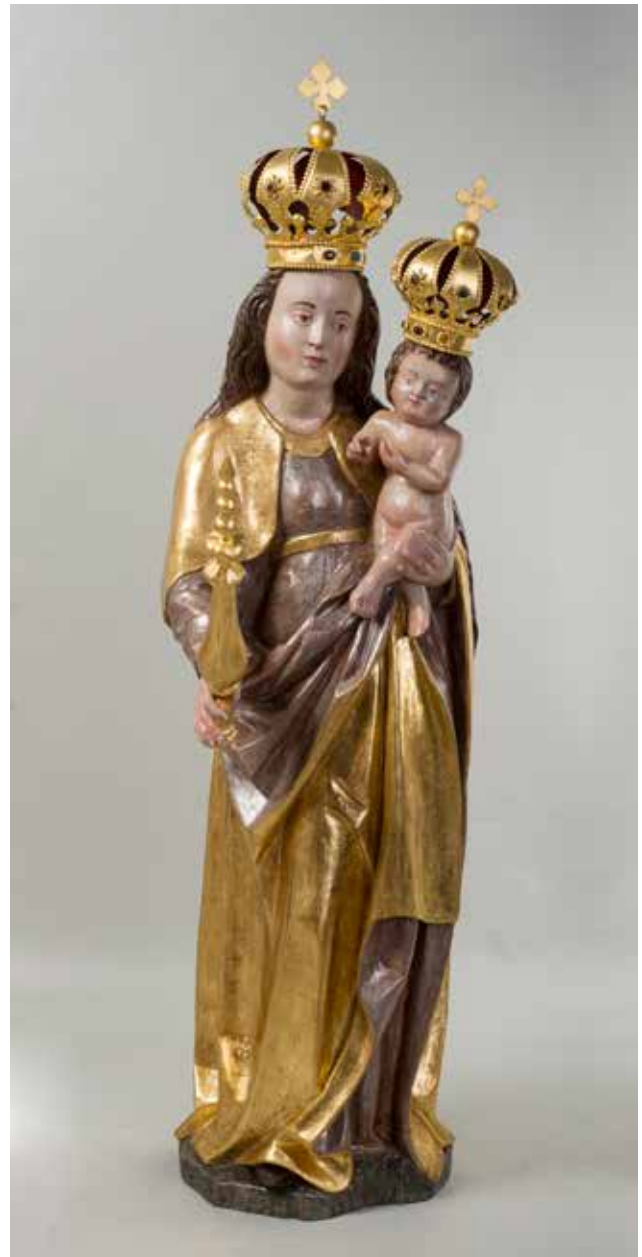
8 Stanje nakon konzervatorsko-restauratorskih radova 2014. godine (foto: Lj. Gamulin, HRZ, 2014.)

State after conservation and restoration in 2014 (photo: Lj. Gamulin, Croatian Conservation Institute, 2014)

Godine 2013. ta je repolikromacija uklonjena,<sup>44</sup> nakon čega je oštećeni oslik rekonstruiran prema fotografijama iz prethodnog restauriranja (sl. 8). Oslik je rekonstruirala ista restauratorica Sonja Črešnjek koja ga je dvadesetak godina ranije bila otkrila ispod slojeva naknadnih premaza.

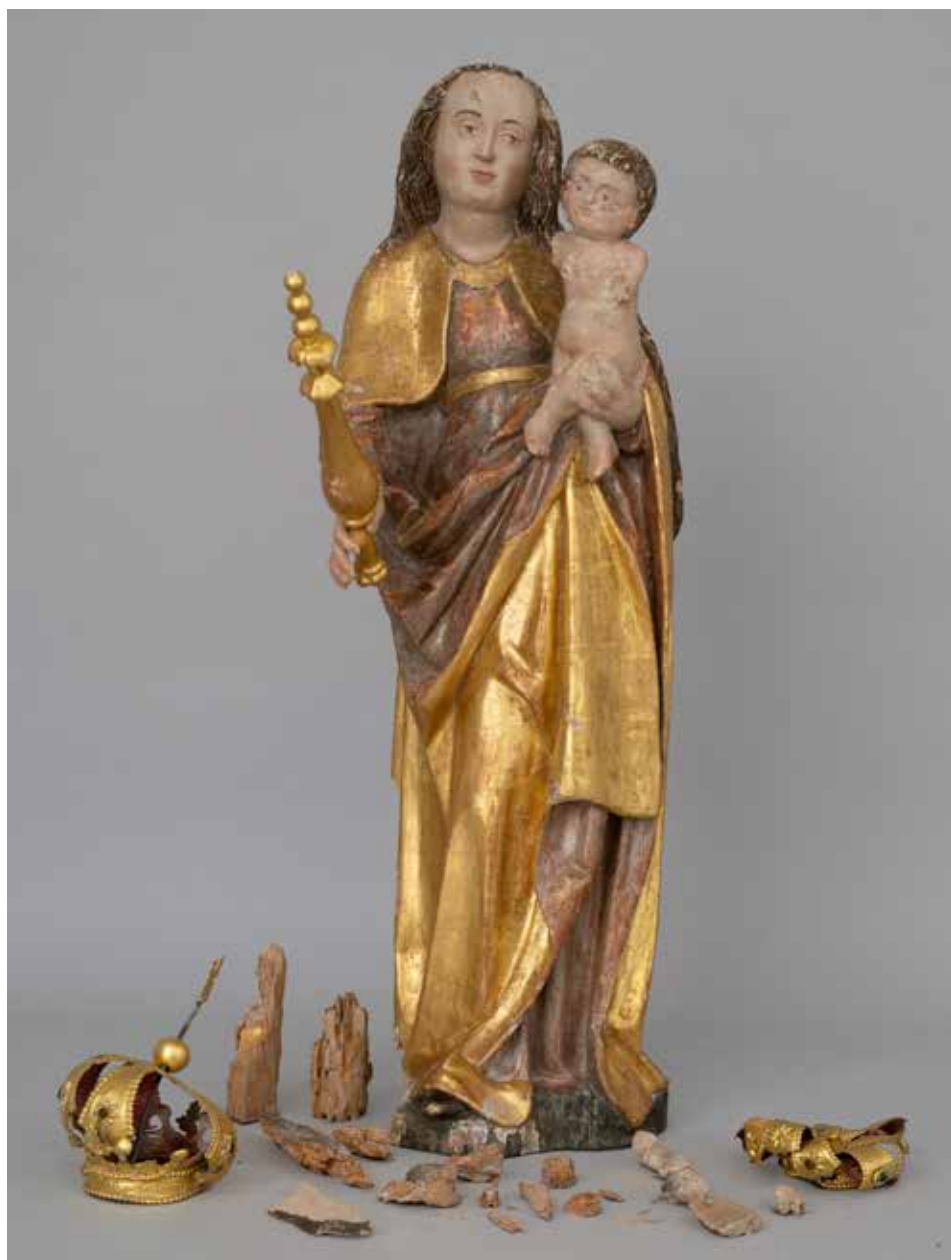
9 Oštećenja nakon zagrebačkog potresa u ožujku 2020. (foto: N. Oštarijaš, HRZ, 2021.)

Damages after the Zagreb earthquake in March 2020 (photo: N. Oštarijaš, Croatian Conservation Institute, 2021)

Nesretna sudbina skulpture nastavlja se u 2020. godini, kada je 22. ožujka potres pogodio Zagreb, a crkva u Granešini našla se među najteže postradalim građevinama. Usred trešnje kip Majke Božje pao je s konzole, pri čemu je zadobio više mehaničkih oštećenja. Obje krune su nagnječene, Isusove ručice otpale, a najviše je stradala desna strana Bogorodice, gdje je dio odjeće i postolja zdrobljen i razlomljen u više komada (sl. 9).

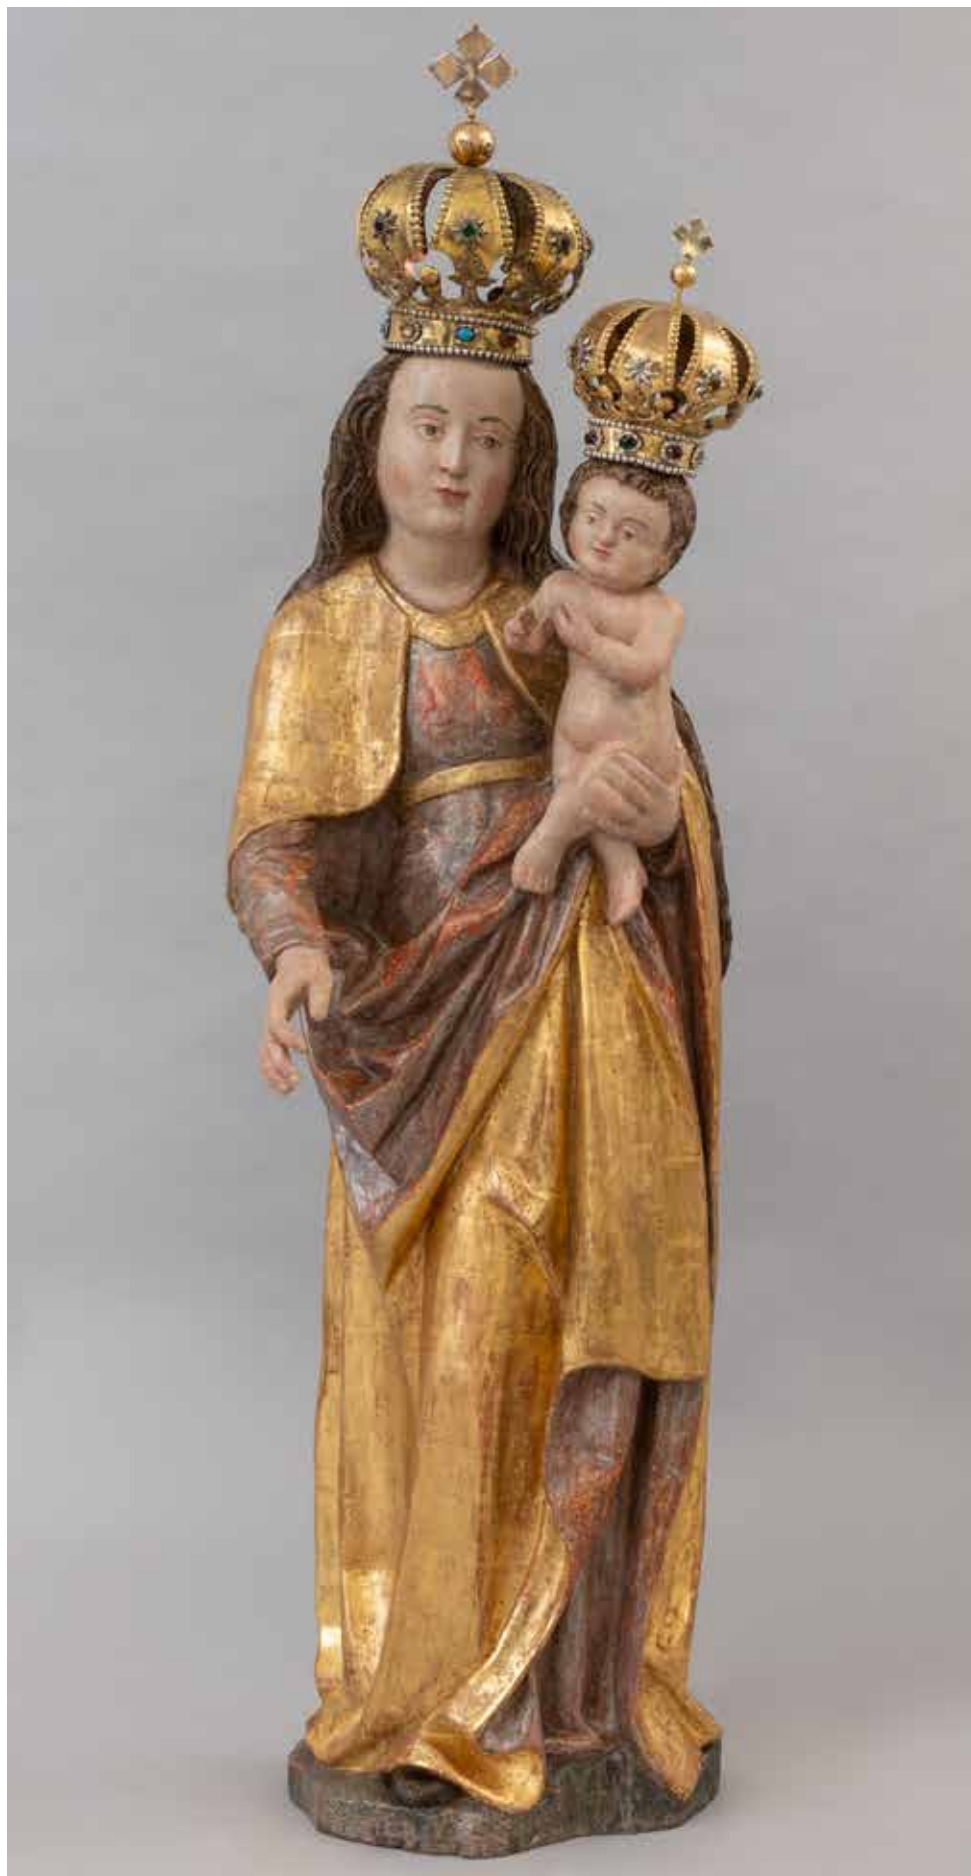
11 Majka Božja nakon dovršenih konzervatorsko-restauratorskih radova (foto: Lj. Gamulin, HRZ, 2023.)

Mother of God after completed conservation and restoration works (photo: Lj. Gamulin, Croatian Conservation Institute, 2023)

Na zakite površina s pozlatom i posrebrjenjem nanesen je narančasti poliment koji tonski odgovara izvornom polimentu. Nove metalizacije su patinirane da bi se vizualno ujednačile sa starom pozlatom i oksidiranim posrebrjenjem. Manja oštećenja oslika mimetički su reintegrirana, a na većim oštećenjima je nedostajući oslik rekonstruiran.<sup>47</sup> Iskrivljene metalne krune Bogorodice i Isusa su izravnane, a polomljeni dijelovi spojeni (sl. 11).<sup>48</sup>

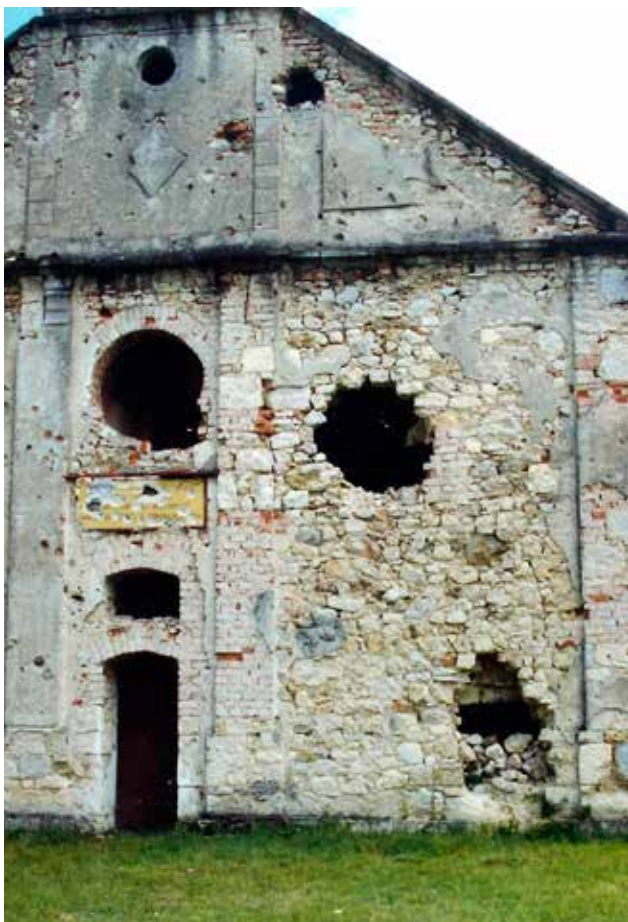
U Domovinskom ratu spomenik je bio teško oštećen od granatiranja i u iznimno lošem stanju (sl. 7-8). Troškovnik radova s opisom stanja i skica kapele s ucrtanim oštećenjima iz 1996. godine, dokumentira stanje obilježeno ratnim štetama, kao i planove o obnovi.<sup>46</sup> Na njezinim perimetralnim zidovima bilo je osam rupa promjera 1.5-2 metara, krovna konstrukcija i pokrov od biber crijepe bili su ozbiljno oštećeni, unutarnji prostor devastiran i pokraden, prozorska i vratna stolarija oštećena i dijelom demontirana. Izrađene su skice građevine (tlocrt i sva pročelja) s ucrtanim štetama, a troškovnikom je isplanirano zatvaranje rupa u zidovima

7 Kapela Presvetog Trojstva, zapadno pročelje, oštećenja u Domovinskom ratu, lipanj 1998. (foto: T. Petrinc, KO ZG, inv. br. I-46634)

Chapel of the Holy Trinity, west façade, damage in the Homeland War, June 1998 (photo: T. Petrinc, Conservation Department Zagreb, inv. no. I-46634)

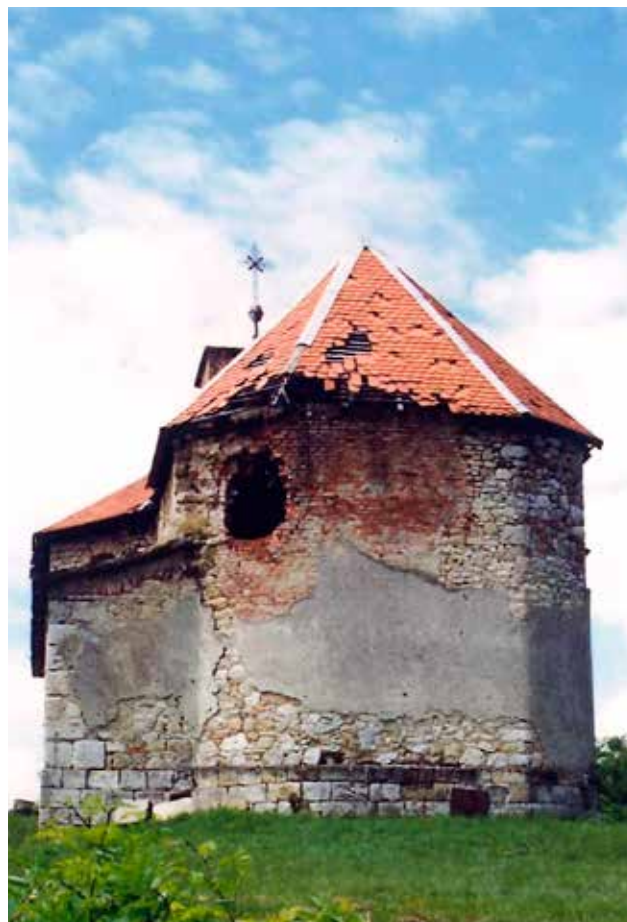
8 Kapela Presvetog Trojstva, istočna strana, oštećenja u Domovinskom ratu, lipanj 1998. (foto: T. Petrinc, KO ZG, inv. br. I-46632)

Chapel of the Holy Trinity, east façade, damage in the Homeland War, June 1998 (photo: T. Petrinc, Conservation Department Zagreb, inv. no. I-46632)
