BEŽANEC

1. OPĆI I ADMINISTRATIVNI PODACI

| Naziv | Dvorac Bežanec |

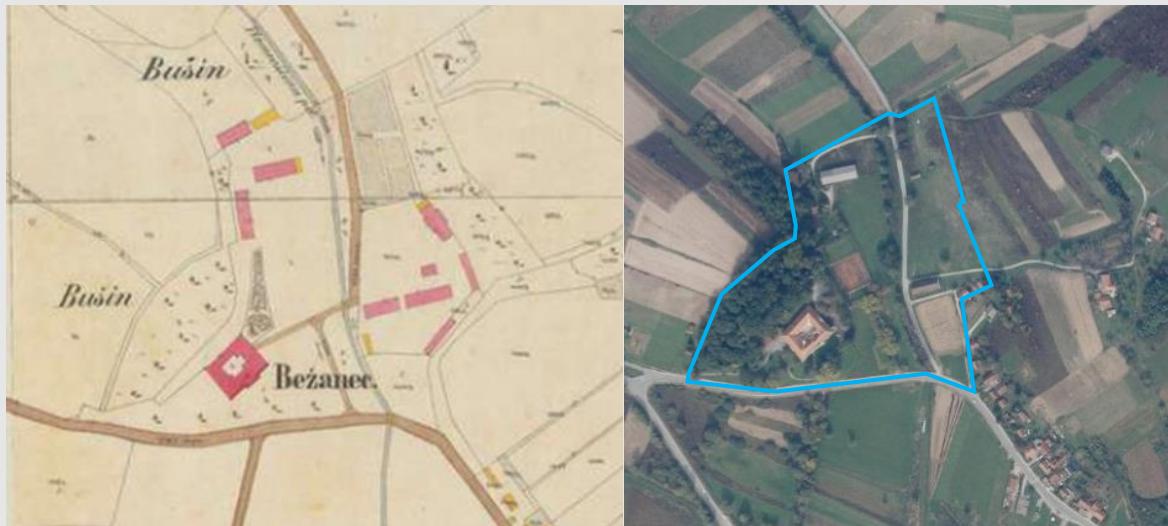
Povijesni katastar imanja iz 1861., zona zaštite na DOF podlozi

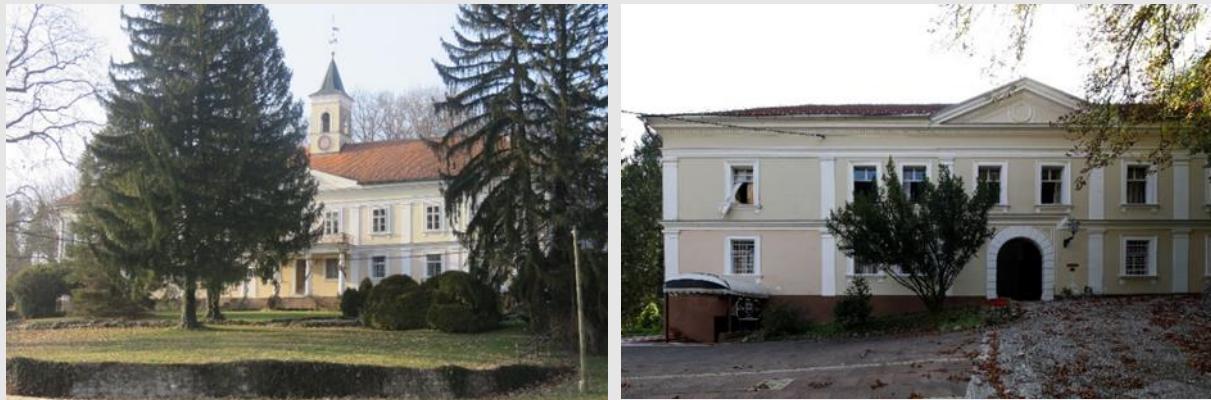
Četverokrilni jednokatni dvorac s unutarnjim pačetvorinastim dvoriшtem, nastao iz jednokrilne kurije, nije posve simetričan niti geometrijski pravilan. Na glavnom jugoistočnom krilu ističe se središnja altana i toranj šiljate kape sa zvonom i satom, dok njegovo jugozapadno krilo obilježavaju ugaone lođe sa stupovima. Plitkim trokutnim zabatima, koji zadiru u zonu krovista, naznačena je središnja zona triju pročelja, što pridonosi dojmu kompaktnog biaksialnog tijela simetrične artikulacije.

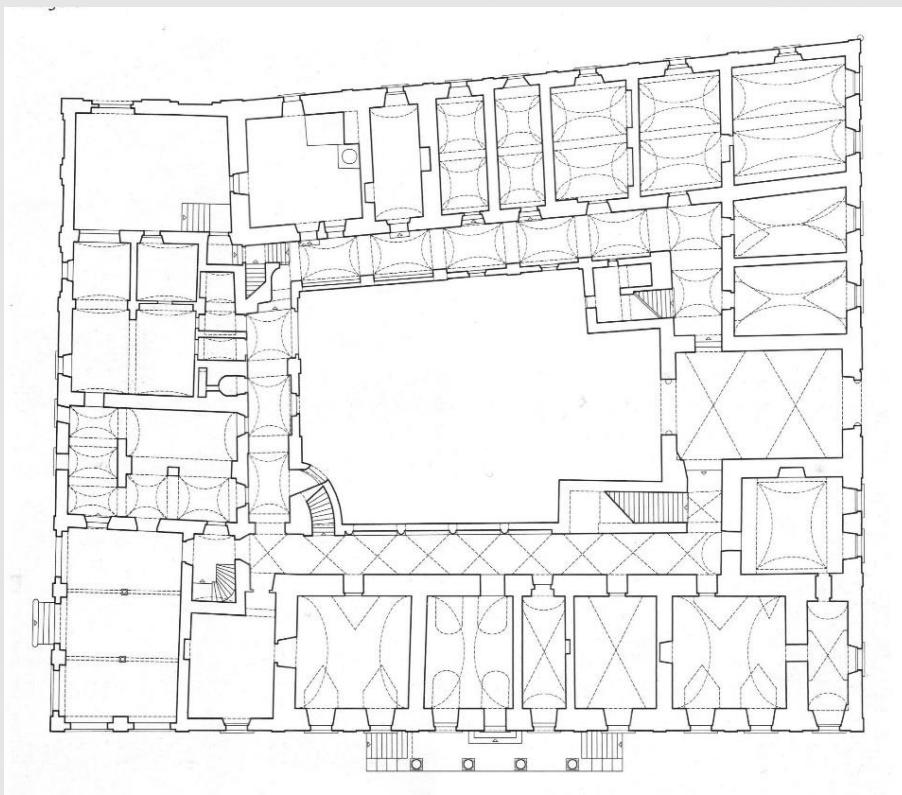
Osnovnu prostornu koncepciju u obje etaže čine nizovi prostorija duž vanjskih perimetralnih zidova kojima se pristupa iz uzdužnih, dvorišno orijentiranih hodnika. Posebnost predstavlja jugozapadno krilo koje u prizemlju ima arkadno rastvorene vanjske rubne prostore, a nad njima, u katnoj etaži, ima lođe - otvorene prostore sa stupovima umjesto perimetralnih zidova. Kod ulaznog jugoistočnog krila hodnik je u prizemlju prekinut vežom iz koje se obostrano, kratkim hodnicima, prilazi nejednako koncipiranim stubištima koja volumenom ulaze u prostor unutarnjeg dvorišta. Dvorište uokviruju naknadno zazidani arkadni trjemovi.

Dvorac je zidan opekom. Podrum (jugoistočno krilo) je svođen bačvastim svodovima. Prostorije prizemlja u dijelu prvotne kurije imaju križno-baćvaste i bačvaste svodove, dok ostala krila pretežito imaju češke svodove izuzev veže koju zaključuje križno-baćasti svod. Katne prostorije zaključuju stropovi. Arkadni hodnici jugoistočnog najstarijeg krila zaključeni su križno-baćvastim svodovima, dok su hodnici ostalih krila zaključeni češkim svodovima.

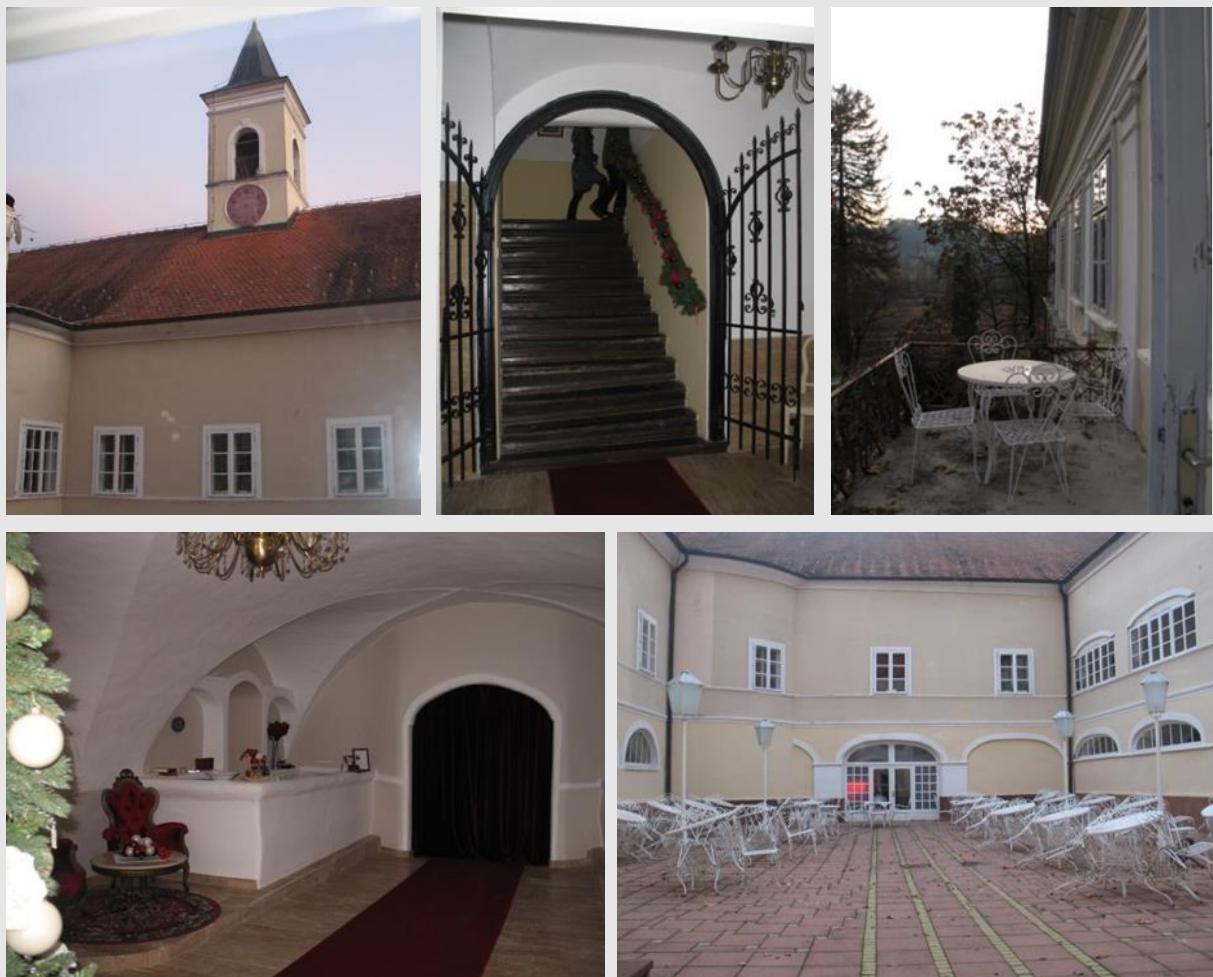
Pročelja su artikulirana ujednačenim ritmom prozorskih osi i glatkim pilastrima koji podržavaju razdjelni, odnosno zaključni vijenac. Tri pročelja imaju središnju troosnu zonu naglašenu trokutnim zabatima koji zadiru u zonu krovišta. Na glavnem je pročelju ova zona istaknuta altanom na četiri toskanska stupa s kovano-željeznom ogradom. Jugozapadno pročelje ima rubne lođe u katu kojima je naročito istaknut središnji zabatno zaključeni dio.

Gotovo da nije ništa sačuvano od izvorne opreme interijera. Dvorac je opremljen novijim inventarom prilagođenim namjeni hotela. Temeljito je obnovljen devedesetih godina 20. stoljeća te u manjoj mjeri devastiran nestručnim intervencijama.

Unatoč recentnom preuređenju radi prilagodbe ugostiteljsko-hotelskoj namjeni, sačuvan je prostorni koncept, svodne konstrukcije, oblikovanje pročelja pa će se kod obnove primjenjivati konzervatorske metode (sanacija, konzervacija, restauracija, restitucija, rekonstrukcija) u očuvanju volumena,

artikulacije i oblikovanja pročelja, prostornog ustroja, konstruktivnih elemenata i sačuvanih dijelova opreme. Moguće su određene intervencije u interijeru s ciljem zadovoljavanja nove funkcije.

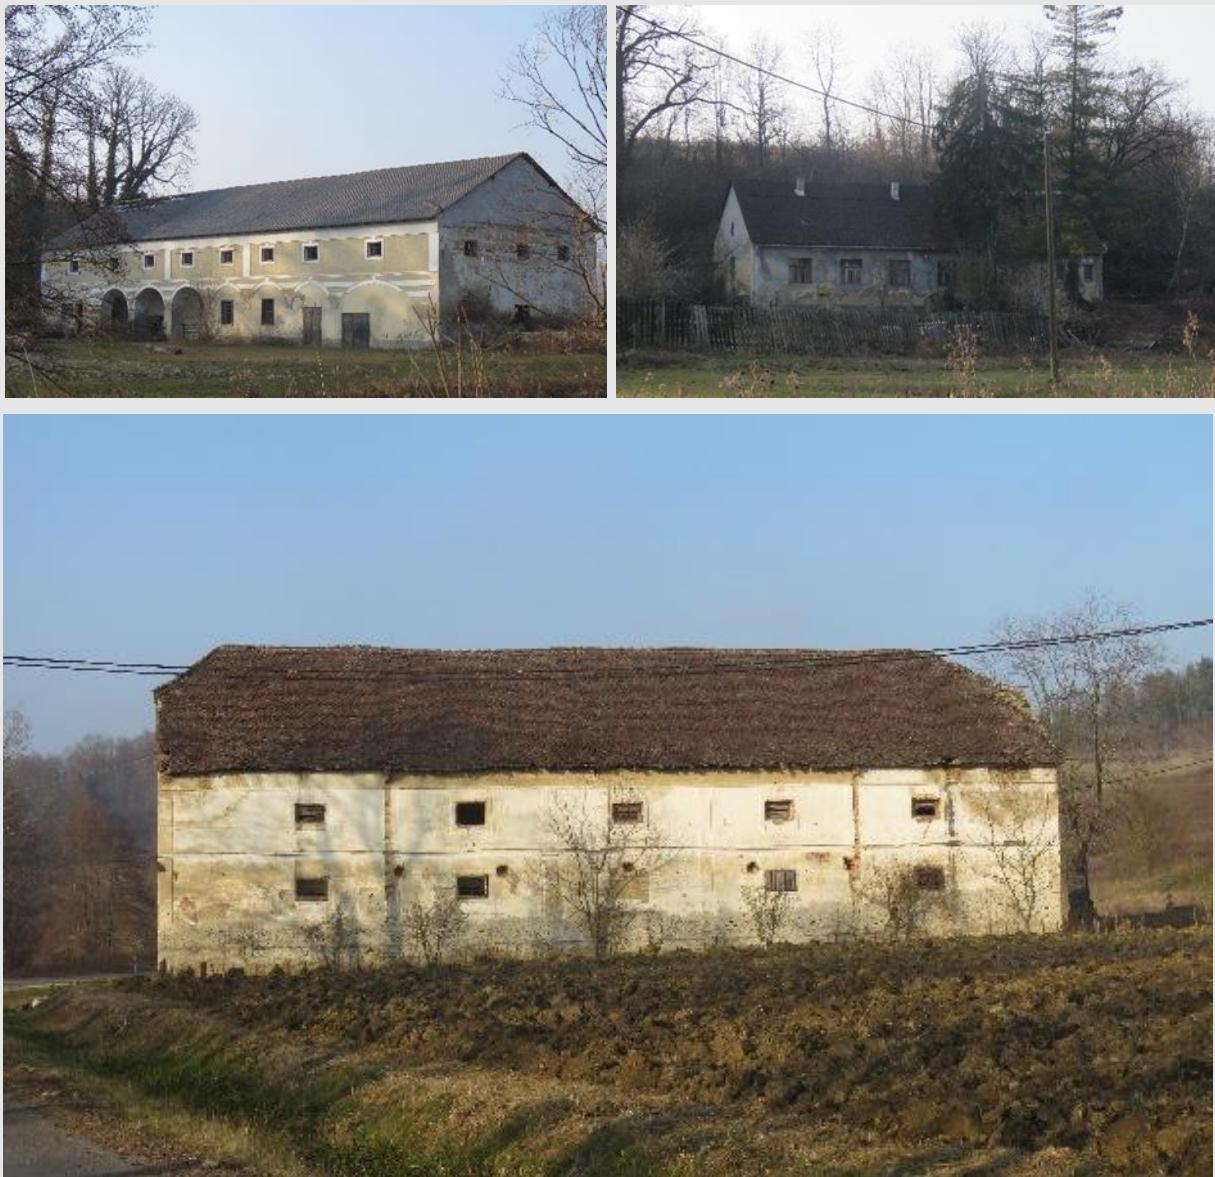
Gospodarska zona nalazila se sjeveroistočno od dvorca. Od više gospodarskih građevina sa katastarskog prikaza iz 1861.g sačuvane su ukupno tri zgrade – dvije u sjevernoj zoni, a jedna istočno od dvorca, preko ceste. Veća zidana katnica izduljenog tlocrta i danas je u funkciji kao staja za konje, položena je na sjevernoj strani vježbališta. Pročelje je ukrašeno plitkim lezenama koje u zoni prizemlja obrubljuju arkadne otvore (neke naknadno zatvorene), dok na katu formiraju polja s više prozorskih otvora. Istočno od dvorca preko ceste nalazi se sačuvana žitница, veća katnica jednostavnog volumena i dvostrešnog krova sa zabatnim skošenjima. Pročelja imaju manji broj pravilno raspoređenih prozora/otvora za prozračivanje.

Treća gospodarska zgrada, vjerojatno je izgrađena tijekom 20. stoljeća na mjestu starije gospodarske zgarde. Riječ je o zidanoj katnici, izduljene pravokutne osnove koja je položena u smjeru sjever-jug te sa zgradom konjušnice zatvara gospodarsko dvorište s vježbalištem.

Na očuvanim gospodarskim zgradama primjenjivat će se konzervatorske metode (sanacija, konzervacija, restauracija, restitucija, rekonstrukcija) u očuvanju volumena te artikulacije i oblikovanja pročelja. Unutarnji prostor je moguće prilagoditi potrebama nove namjene.

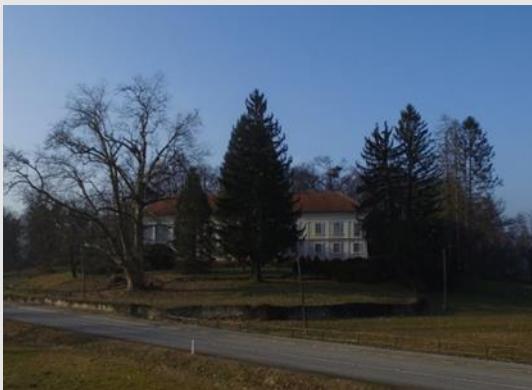
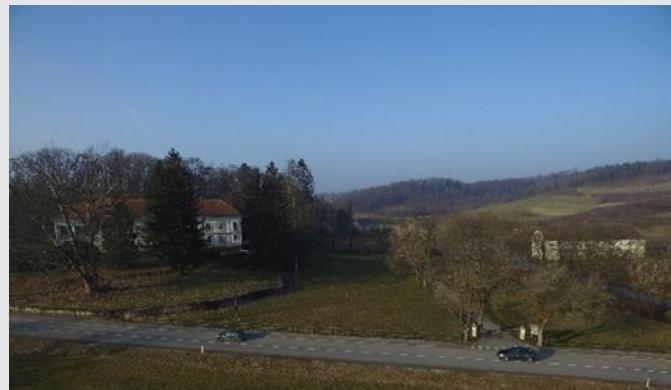
Do danas je sačuvano nekoliko velikih stabala iz vremena obnove dvorca 30-ih godina 19.st. kada je iza dvorca formiran mali perivoj (vidljivo na staroj katastarskoj podlozi). Još ranije je izveden kameni potporni zid uz prilaznu cestu koji u nastavku razdvaja višu i nižu razinu parkovnih površina. Zanimljivost čini niz drvenih ograda kojima su zaštićene i odijeljene gotovo sve travnate - vježbališta za konje.

Očuvanje zelene zone s novim načinom oblikovanja i novim sadržajima koji su usklađeni s karakterom prostora.

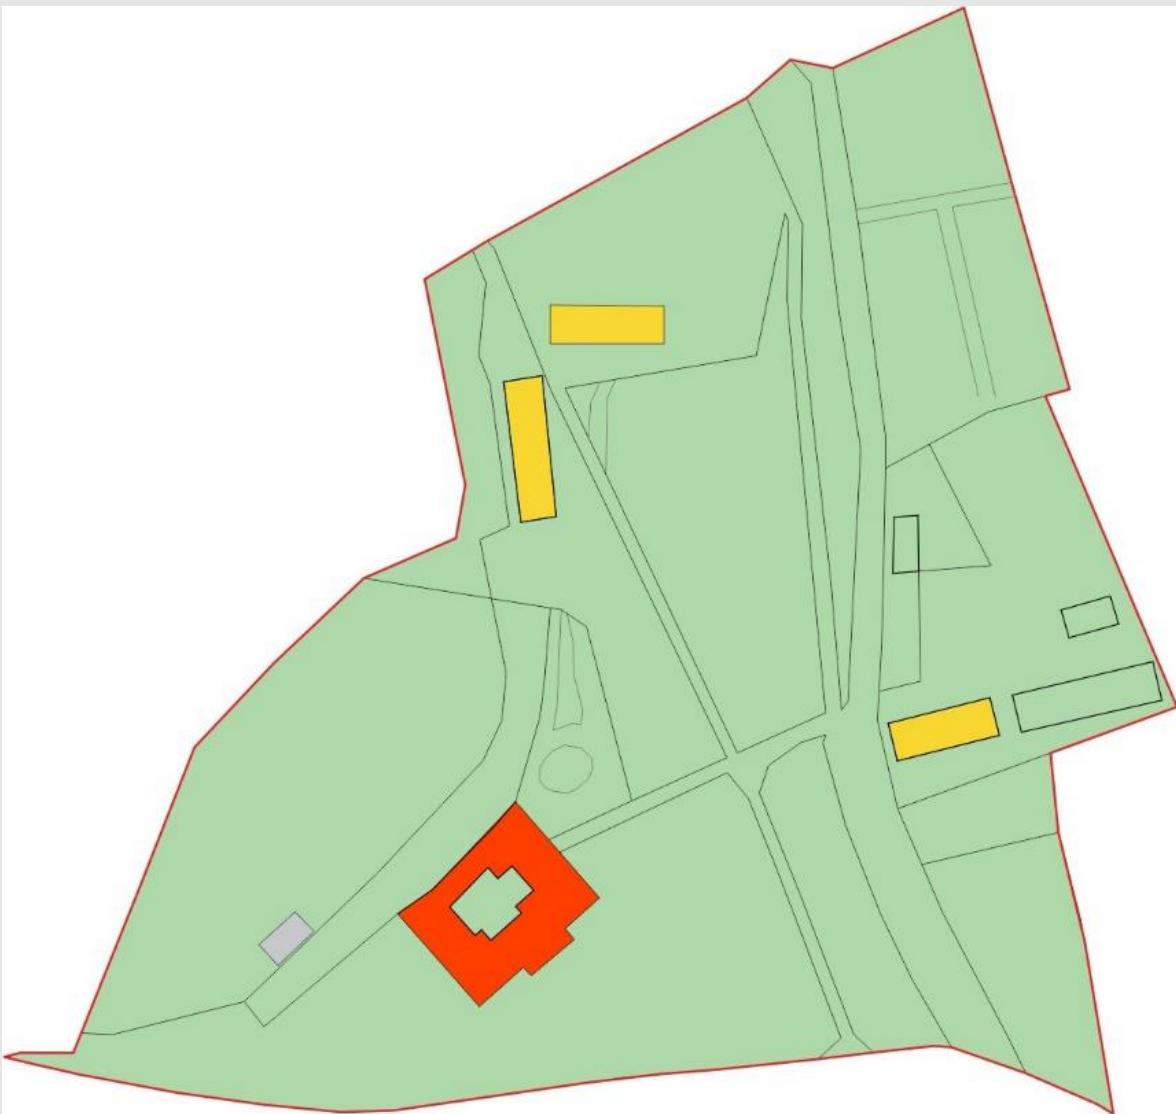
DVORAC

Primjena konzervatorskih metoda (održavanje, sanacija, konzervacija, restauracija, restitucija, rekonstrukcija) u očuvanju volumena, artikulacije i oblikovanja pročelja, prostornog ustroja, konstruktivnih elemenata i sačuvanih dijelova opreme interijera. Moguće su određene intervencije u interijeru s ciljem zadovoljavanja nove funkcije.

GOSPODARSKE ZGRADE

Primjena konzervatorskih metoda (sanacija, konzervacija, restauracija, restitucija, rekonstrukcija) u očuvanju volumena te artikulacije i oblikovanja pročelja. Unutarnji prostor je moguće prilagoditi potrebama nove namjene.

PERIVOJ

Očuvanje zelene zone ili parterno uređenje bez nove izgradnje, sve usklađeno s karakterom prostora (prema konzervatorskim smjernicama nadležnog konzervatorskog odjela).
