HELLENBACH

1. OPĆI I ADMINISTRATIVNI PODACI

2.1. DVORAC

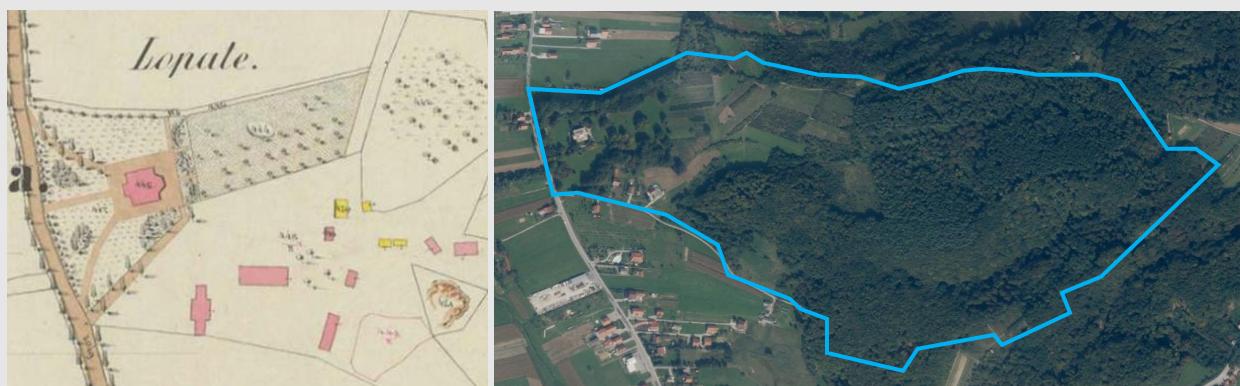
Povijesni katastar imanja iz 1860. i obuhvat zaštite na DOF podlozi

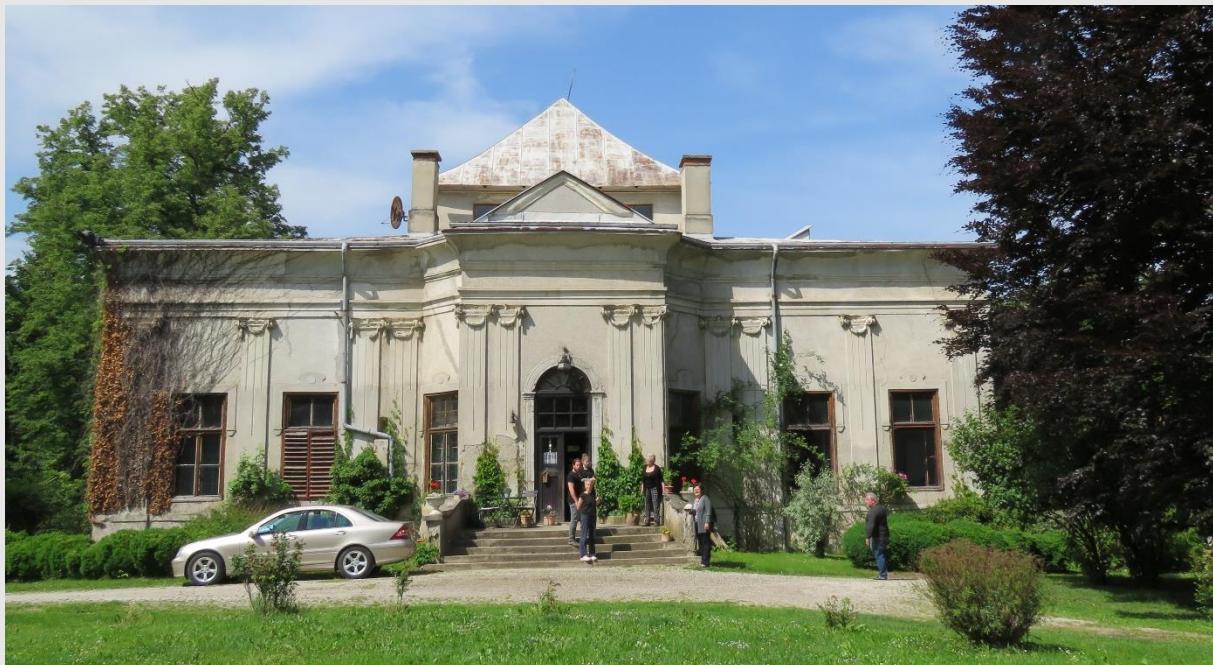
Jednokatni dvorac, kvadratna tlocrta, zaključuje plitko četverostrešno kroviste iz čijeg se središta izdiže volumen četverostrešnog zaključka. Istočno pročelje naglašeno je središnjim rizalitom s ulazom do kojeg vode stepenice, a zapadno reprezentativno pročelje trijemom s terasom kojeg naglašava trokutni zabat.

Dvorac je građen opekom. Prostorije prizemlja svođene su bačvastim svodovima. U katnoj etaži je središnja najviša prostorija zaključena ravnim stropom, ulazna oktogonalna dvorana kasetiranim kupolastim svodom, dok ostale prostorije imaju koritaste svodove.

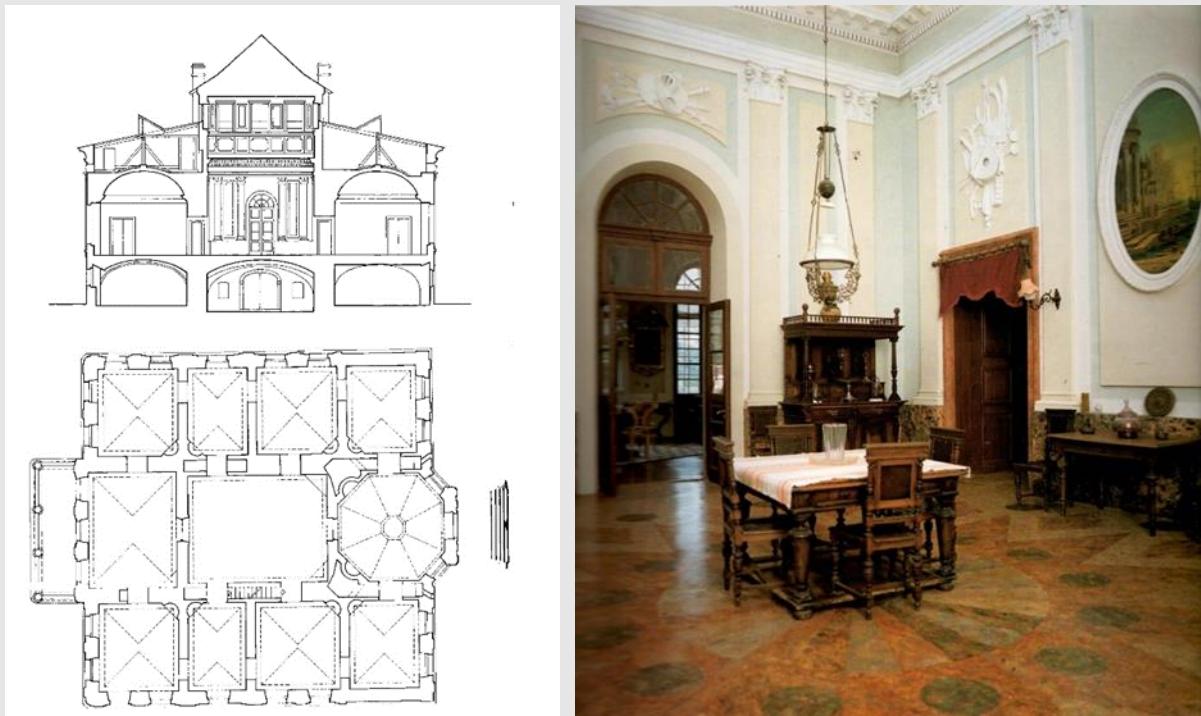
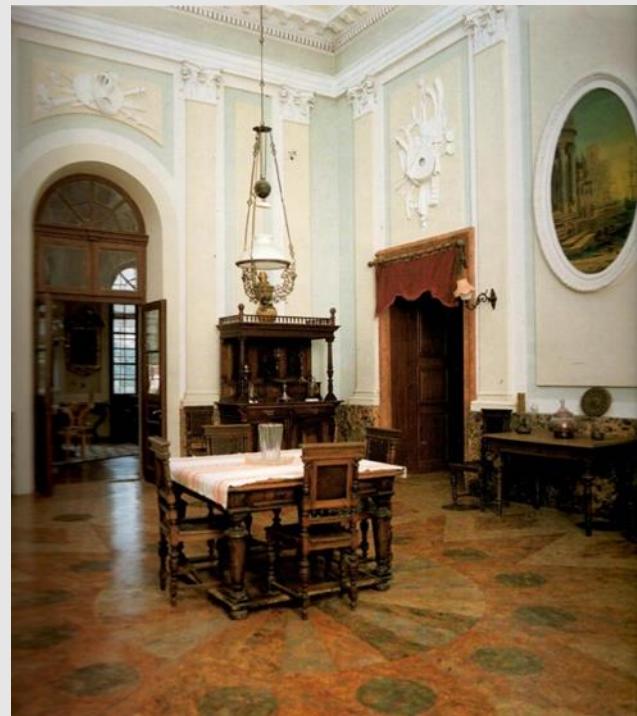
Razdjeljnim vijencem odijeljena je sasvim niska prizemna zona, artikulirana manjim pravokutnim prozorima, koja se doima kao baza katnoj reprezentativnoj zoni. Pročeljne plohe kata ritmizirane su jonskim pilastrima velikog reda koji podržavaju višestruko profilirano gređe te formiraju prozorska polja. Praozori su pravokutna oblika izuzev tri otvora na zapadnom glavnom pročelju koja vode na terasu. Istočno je pročelje naglašeno rizalitnim istakom s glavnim ulaznim portalom, a zapadnim pročeljem kao i cijelim volumenom dominira trijem sa četiri jonska stupa i trokutnim zabatom u čijem podnožju je terasa s balustradnom ogradom.

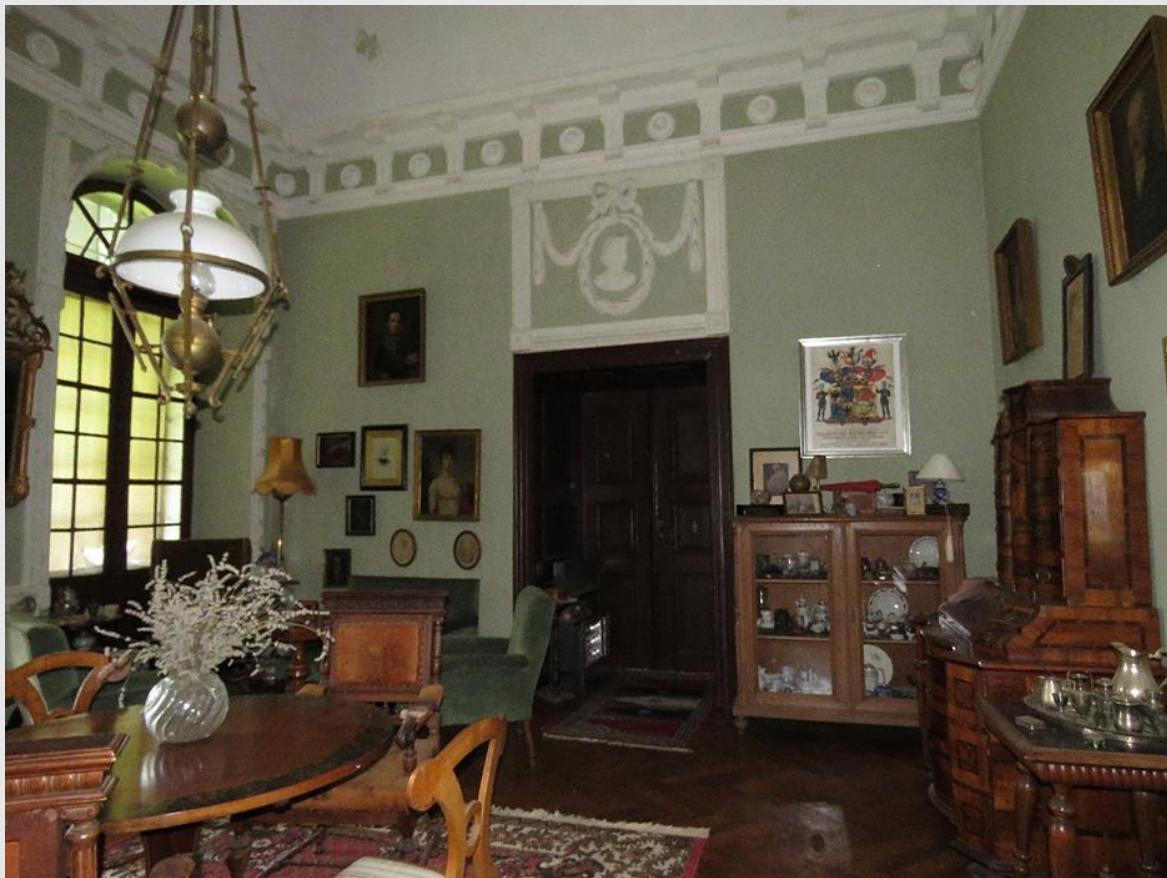
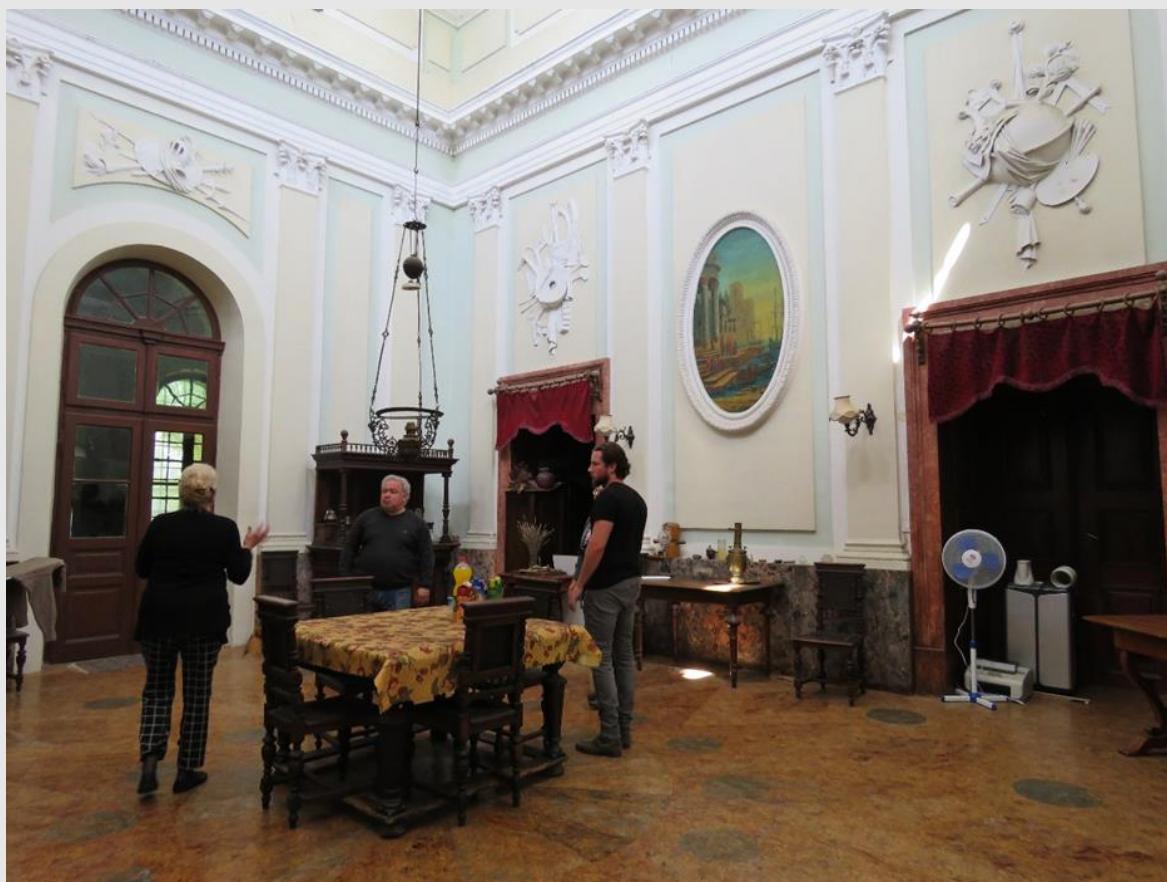
Očuvano je izvorno oblikovanje interijera. Riječ je o artikulaciji zidnih ploha središnje dvorane korintskim pilastrima velikog reda koji podržavaju vijenac s konzolicama, kasetama s rozetama i zbijenim girlandama, prikazima mrtve prirode s predmetima amblemskog značenja, ovalnih medaljona sa slikama, medaljona s profilima antičkih glava itd. Sačuvane su štuko dekoracije i u ostalim prostorijama te kamini i pripadajuće niše oivičene ornamentikom s vazama u vrhu, parketni podovi, vratna i prozorska stolarija itd. Namještaj uglavnom potječe iz 19. stoljeća. Značajnih intervencija u preuređenju zgrade prema dostupnim podacima nije bilo.

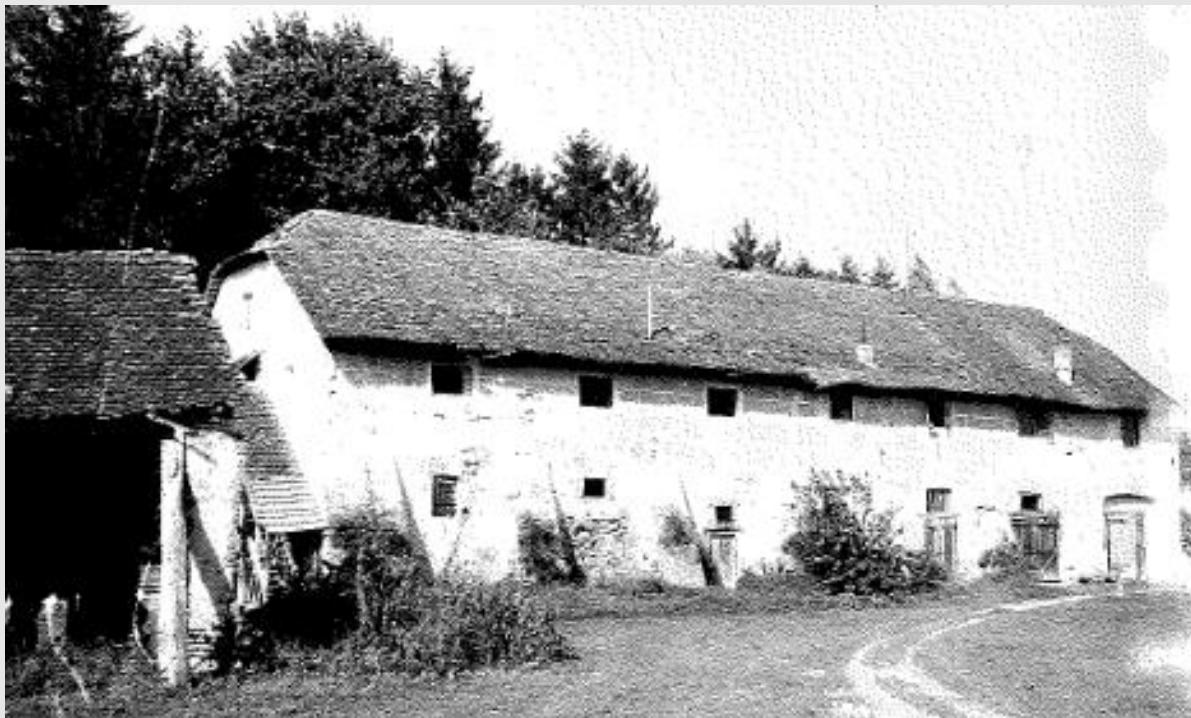
Gospodarske i pomoćne zgrade koje su bile smještene jugoistočno od dvorca nestale su uglavnom radi propadanja i zapuštenosti. Danas je na toj lokaciji, uz odvojak ceste izgrađena nekolicina stambenih kuća.

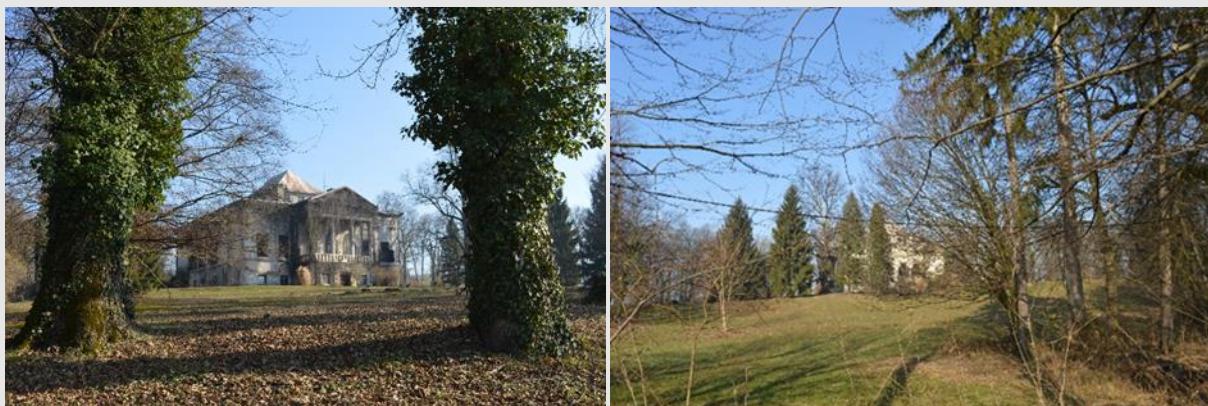
U današnjem perivoju znatno je smanjen broj stabala i ukrasnog raslinja te vrsta u odnosu na izvorni pejzažni perivoj, koji je formiran nakon izgradnje dvorca, vjerojatno sredinom 19. stoljeća. Tada je primijenjena klasicistička koncepcija simetričnog karaktera s tri staze koje su s ceste vodile prema dvoru. Perivoj je preoblikovan i proširen krajem 19. stoljeća kada su uspostavljeni novi prilazi dvoru sa južne i sjeverne strane, a proširen je prema istoku obuhvativši dio vrta i gospodarskog prostora. Do danas se sačuvalo nekoliko starih vrsta stabala, no oprema (ograde, sjenice, bunar), kojom je perivoj bio opremljen prema arhivskim fotografijama, nije sačuvana.

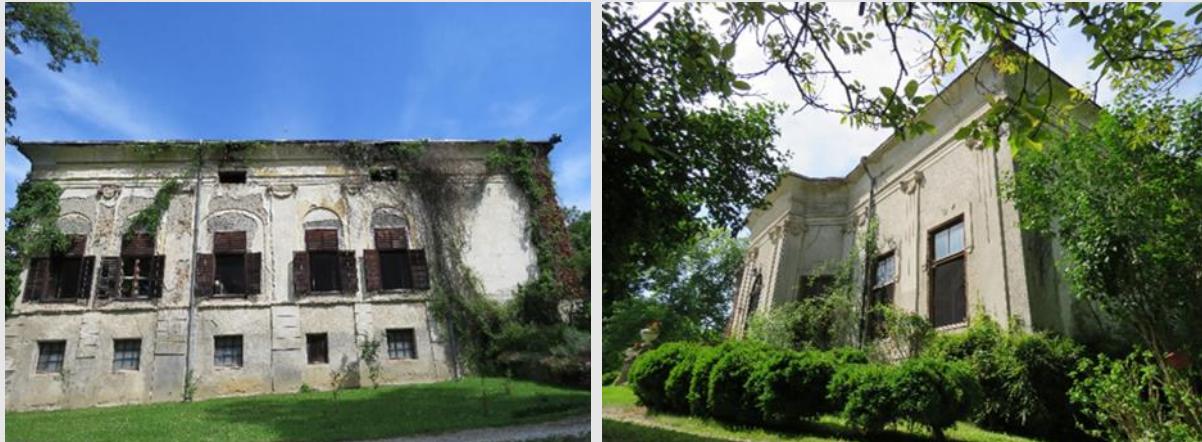
Dvorac je u funkciji stanovanja i kao takav održavan. Značajnijih zaštitnih radova nije bilo, međutim potrebna je i poželjna obnova pročelja i krova. Dvorac je stradao u potresu u siječnju i ožujku 2020.: pukotine su vidljive na kupoli ulaznog prostora te u gornjim zonama vanjskih i unutarnjih zidova.

S obzirom na iznimno arhitektonski koncept klasicističkih obilježja i njegovu cjelovitu očuvanost koja uključuje i kompletno uređenje interijera, dvorac će se obnavljati primjenom konzervatorskih metoda (održavanje, sanacija, konzervacija, restauracija, restitucija) u očuvanju volumena, artikulacije i oblikovanja pročelja, prostornog ustroja, konstruktivnih elemenata i opreme interijera. Obnavljaju se i prezentiraju elementi očuvane povijesne opreme (zidne štukature, prozorska i vratna stolarija, drvene oplate, kaljeve peći, drveni i kameni podovi, itd.). Moguće su samo minimalne intervencije u interijeru s ciljem zadovoljavanja funkcije.

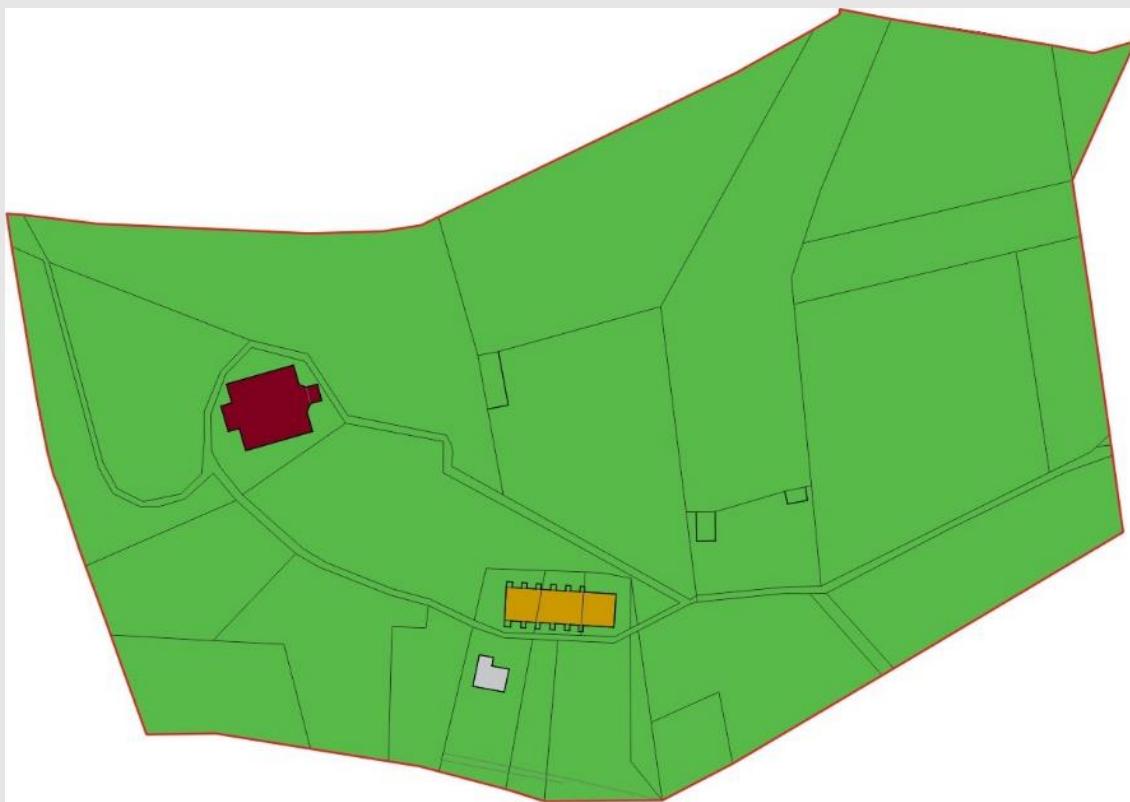
D1 Primjena konzervatorskih metoda (održavanje, sanacija, konzervacija, restauracija, restitucija) u očuvanju volumena, artikulacije i oblikovanja pročelja, prostornog ustroja, konstruktivnih elemenata i opreme interijera. Moguće su minimalne intervencije u interijeru s ciljem zadovoljavanja nove funkcije. Obnavljaju se i prezentiraju elementi očuvane povjesne opreme.

G3 Nova izgradnja u smislu faksimila povjesne zgrade (ukoliko postoji dokumentacija ili drugi materijalni izvori informacija na temelju kojih je moguće izvesti faksimil) ili suvremenog oblikovanja u osnovnim gabaritima povjesne zgrade koja se nalazila na tom mjestu.

P2 Očuvanje ili rekonstrukcija matrice s mogućim uvođenjem novog biljnog fonda i opreme.
