LOBOR

1. OPĆI I ADMINISTRATIVNI PODACI

Županija	Krapinsko zagorska
Grad/općina	Općina Lobor
Naselje	Lobor
Adresa	k.č.br. 1508, 1507, 1506, 1509, 1510, 1511, 1503/1, 1503/2, 1504/9, 1504/5, 1504/4, 1504/11, 1504/2, 1504/19, 1504/1, 1504/10, 1504/12, 1504/18, 1504/13, 1504/17, 1504/21, 1504/20, 1504/14, 1504/22, 1504/15, 1504/3, 1504/16, 1504/6, 1504/7, 1504/8, 3089, 1513/1, 1513/3, 1513/4, 1514/9, 1514/10, 1514/13, 1514/19, 1514/1, 1514/20, 1514/8, 1514/7, 1514/14, 1517, 1518, 1491/4, 1491/11, 1491/10, 1491/12, 1491/3, 1491/9, 1491/2, 1491/1, 1488, 1479/1, 1479/2, 1479/3, 1479/8, 1479/12, 1479/13, 1479/17, 1479/18, 1479/21, 1479/22, 1479/1, 1479/5, 1479/7, 1479/10, 1479/14, 1479/25, 1479/15, 1479/16, 1479/19, 1479/20, 1479/23, 1479/24, 3151 k.o. Purga.
Naziv	Dvorac Lobor
Nadležnost	Konzervatorski odjel u Krapini
Glavna datacija	17.-18. stoljeće
Naručitelj	Obitelj Keglević
Vlasništvo	Dom za odrasle osobe Lobor-grad
Pravni status	Z-1905
Namjena	Socijalna (dom za odrasle osobe)

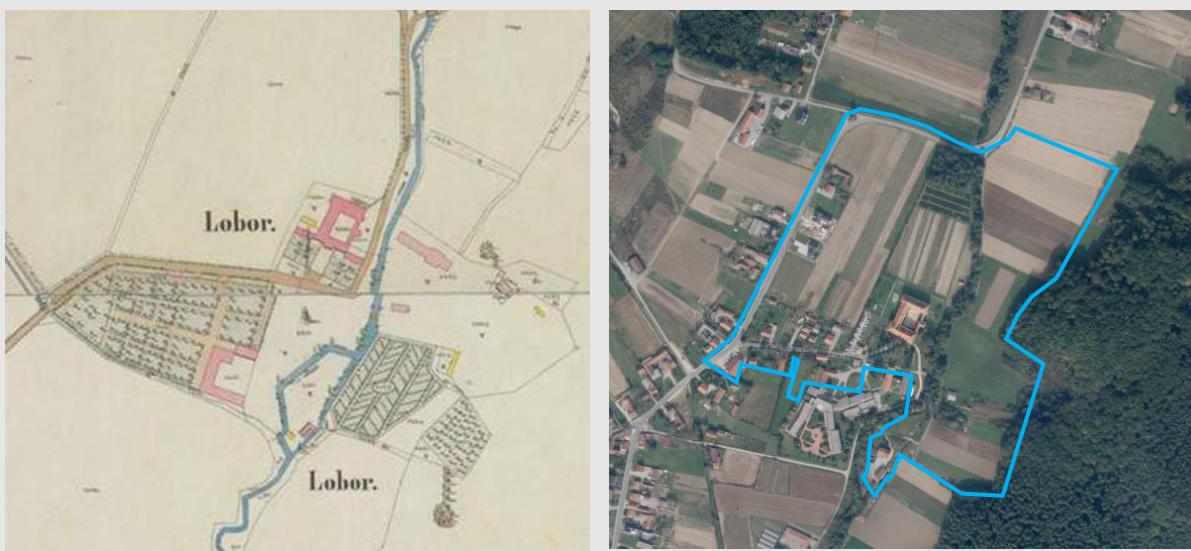
Povijesni katastar imanja iz 1860., zona zaštite na DOF podlozi

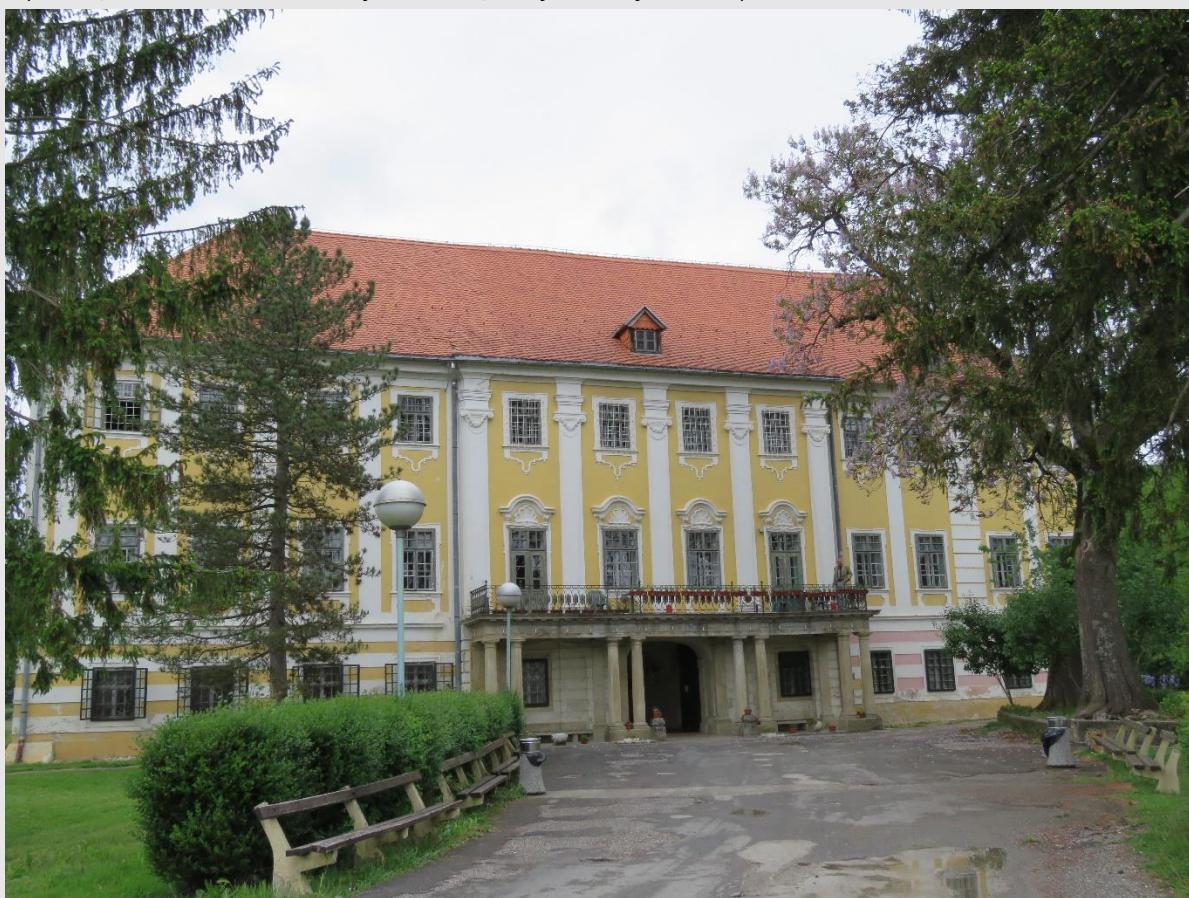
Četverokrilna građevina sa zatvorenim unutarnjim dvorištem ima tlocrt blago izduženog pravokutnika. Tri krila dvorca su dvokatna, a istočno spojno krilo je jednokatno. S vanjske strane mu je prigađena dvorska kapela koja svojim volumenom poligonalna zaključka izlazi iz osnovne linije njegova gabarita. Zapadno krilo je neznatno uvućeno pa završetci sjevernog i južnog krila koji ga obrubljuju tvore njegove rubne rizalitne istake. Sva krovišta su dvostrešna. Iz središnjeg dijela krovišta istočnog krila, pred kapelom, izdiže se drveni toranj sa satom, zaključen šiljatom kapom.

Organizacija prostora u tri dominantna krila ostvaruje se nizovima prostorija duž vanjskih perimetralnih zidova s pristupom iz uzdužnih hodnika koji su orijentirani prema središnjem dvorištu. Istočno vezno krilo sastoji se od hodnika u dvije etaže iz kojih se pristupa kapeli koja je naknadno prigađena. Ulazna veža smještena je u središtu južnoga krila. Hodnici starijeg sjevernog krila imaju arkade na toskanskim stupovima, u prizemlju naknadno zazidane. Sličan se koncept ponavlja kod istočnog veznog krila koje ima arkade na toskanskim stupovima u katnoj etaži. Hodnici novijih krila (zapadnog i južnog) rastvorenii su pravokutnim prozorima prema dvorištu.

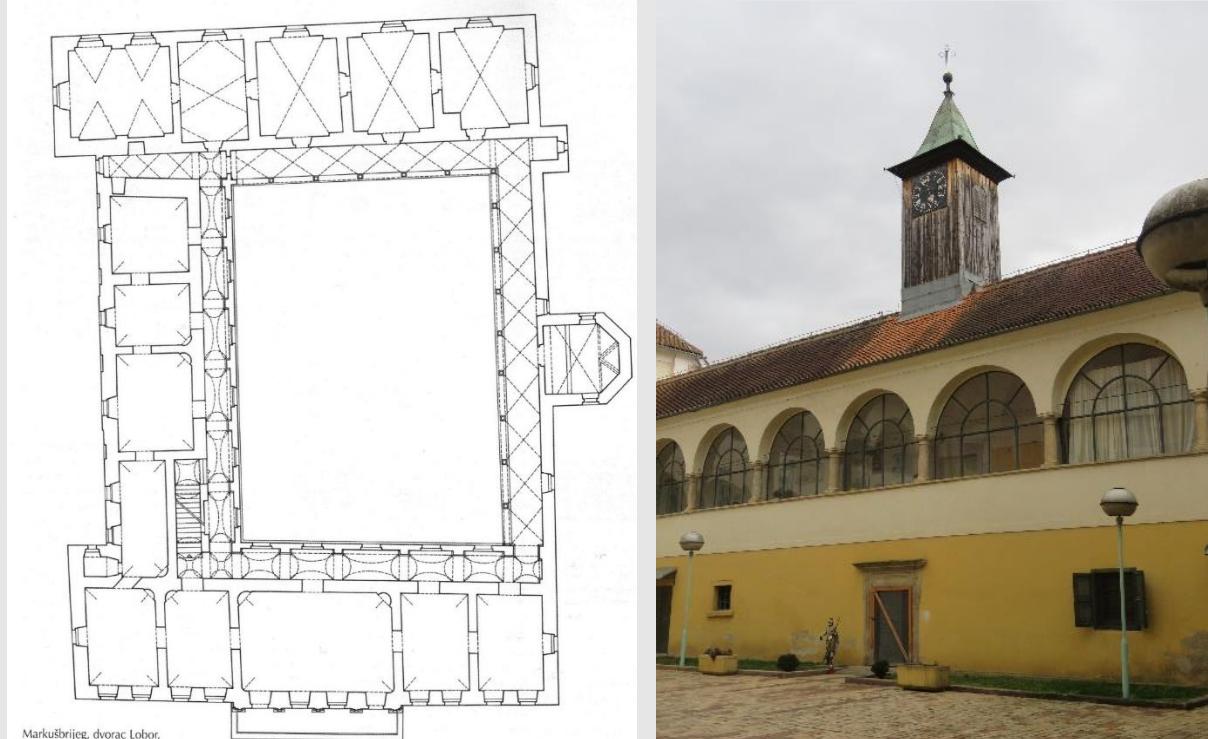
Prizemlje stražnjeg sjevernog krila svođeno je bačvastim svodom duboko zasjećenim susvodnicama, a hodnik prema dvorištu kao i hodnik veznog istočnog krila križno-baćvastim svodom. Prostorije južnog i

zapadnog krila također imaju bačvaste svodove, dok su im hodnici zaključeni nizovima čeških svodova. Ulazna veža svođena je dvočlanim češkim svodom. Prostorije prvog kata sjevernog krila svođene su križno-baćvastim i baćvastim svodovima, dok su prostorije južnog i zapadnog krila svođene koritastim svodovima. Prostorije drugoga kata svih krila stropno su završene. Hodnici ponavljaju svodne konstrukcije donjih etaža.

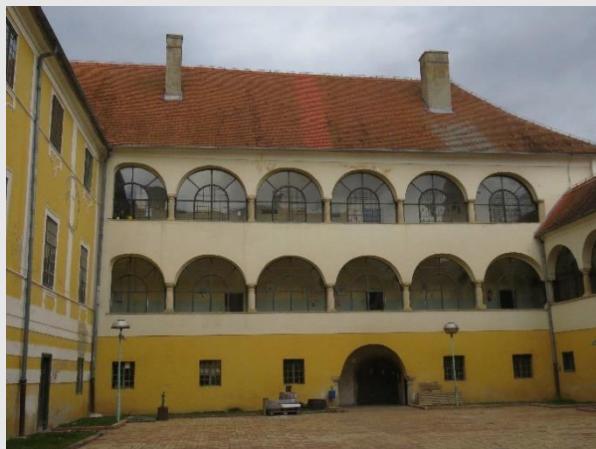
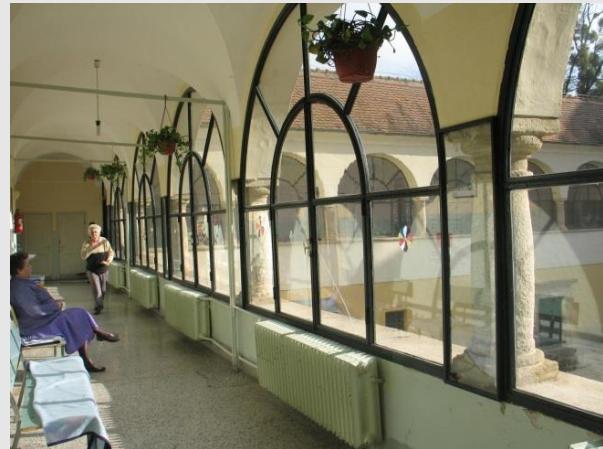
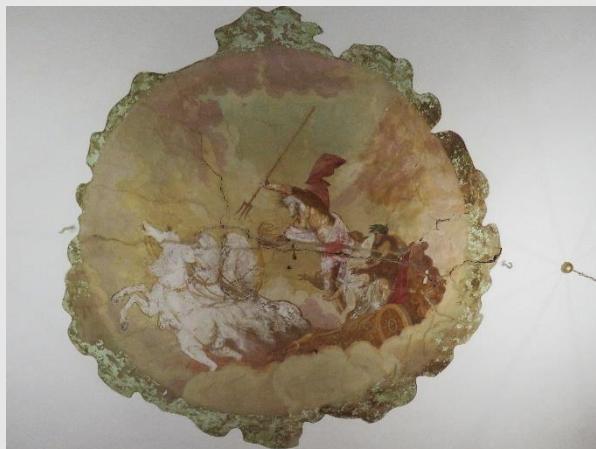
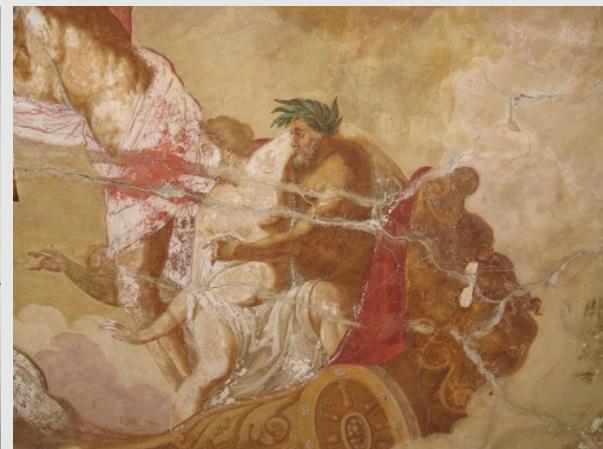
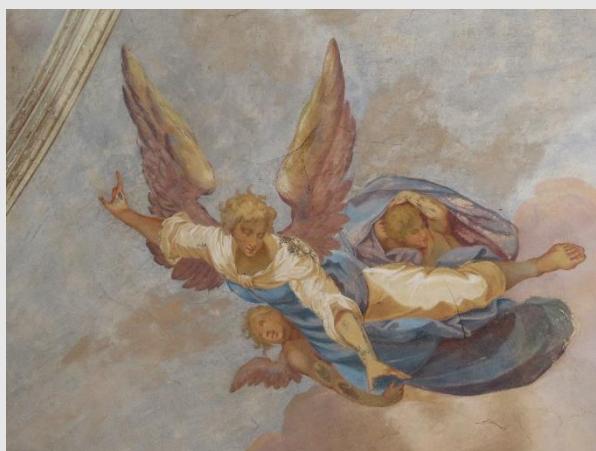
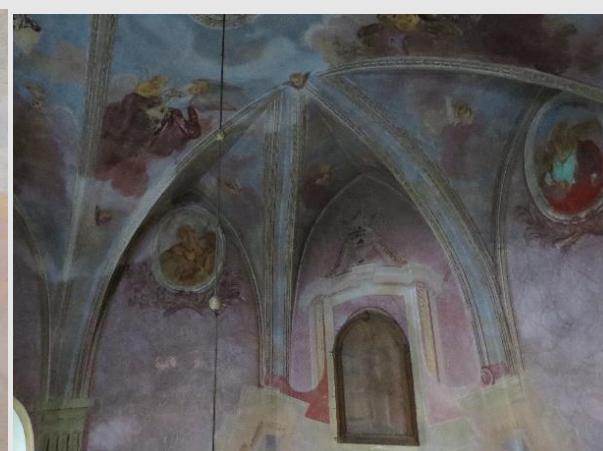
Oblikovanje pročelja određeno je trakama rustike u prizemnoj zoni koja se doima kao rustična baza reprezentativnoj katnoj zoni koja je vertikalno povezana i naglašena lezenama koje obuhvaćaju oba kata. Glavno južno pročelje naglašeno je plitkim središnjim četveroosnim rizalitom na kojem je koncentrirana barokna plastika. Umjesto lezene ovdje se koriste pilastri s ovješenim girlandicama na kapitelnim volutama, a okviri prozora i vrata prvoga kata naglašeni su razgibanim nadstrešnicama s rastvorenim školjkama. U parapetnim zonama prozora prvoga kata ponavlja se motiv baroknog lambrekena u plitkoj plastici kao na prozorima bočnih zona. Tijekom prve polovice 19. stoljeća u širini rizalita dograđena je altana na četiri para toskanskih stupova s klasicističkom kovano-željeznom ogradom.

Kapela Presvetog Trojstva ima zidni oslik s prikazima četiri evanđelista u medaljonima i iluzionistički oltar koji potječe iz vremena izgradnje kapele u 19. stoljeću. Na svodu glavne dvorane na prvom katu južnog krila očuvan je oslik mitološkog sadržaja, relativno skromne umjetničke vrijednosti.

Prostorije kata i prizemlja pregrađivane su radi prilagodbe potrebama doma za starije osobe. Drvena stolarija i podne obloge su tom prilikom također mijenjane.

S obzirom na visok stupanj očuvanosti izvornih arhitektonskih obilježja dvorac će se obnavljati primjenom konzervatorskih metoda (sanacija, konzervacija, restauracija, restitucija, rekonstrukcija) u očuvanju volumena, artikulacije i oblikovanja pročelja, prostornog ustroja, konstruktivnih elemenata. Moguće su određene intervencije u interijeru s ciljem zadovoljavanja nove funkcije. Interijer kapele uključujući zidne oslike također će se obnavljati konzervatorsko-restauratorskim metodama.

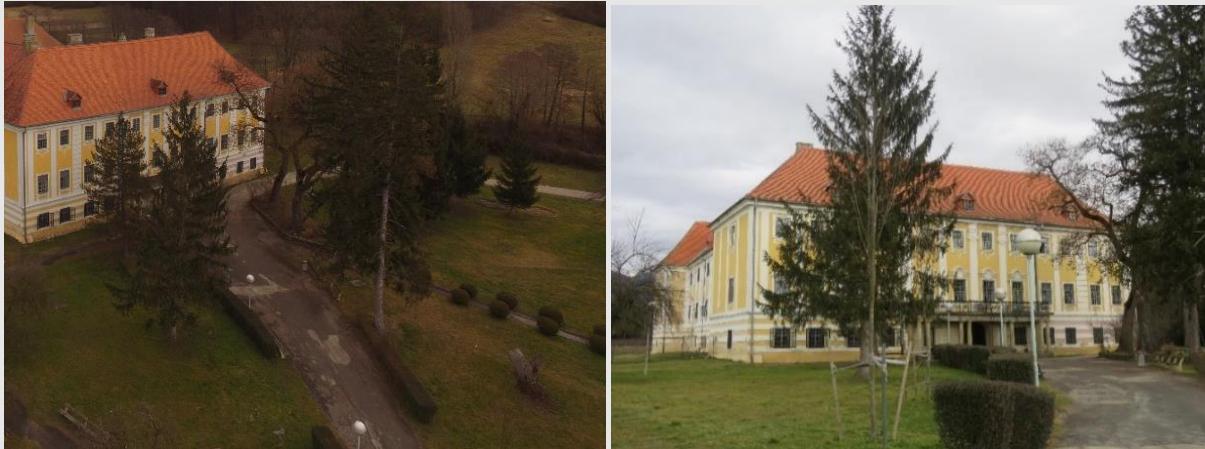
Pred južnim ulaznim krilom dvorca početkom 19. stoljeća bio je uređen manji perivoj geometrijske organizacije s visokim raslinjem i dvije oranžerije, postavljene obostrano uz južno pročelje. Ova je zona preuređena početkom 20. stoljeća pri čemu su uklonjene oranžerije, a ortogonalna kompozicija zamijenjena je uvođenjem dijagonalnih staza koje povezuju dvorac s novoizgrađenim pomoćnim sadržajima.

Perivojno uređenje prostora pred ulazom u dvorac potrebno je održavati u postojećem stanju. Vrtovi koji su se protezali u južnom i istočnom dijelu kompleksa nestali su izgradnjom naselja, no radi vizualnog integriteta zgrade dvorca potrebno je očuvanje preostale zelene zone s mogućim novim načinom oblikovanja i novim sadržajima koji su usklađeni s karakterom prostora.

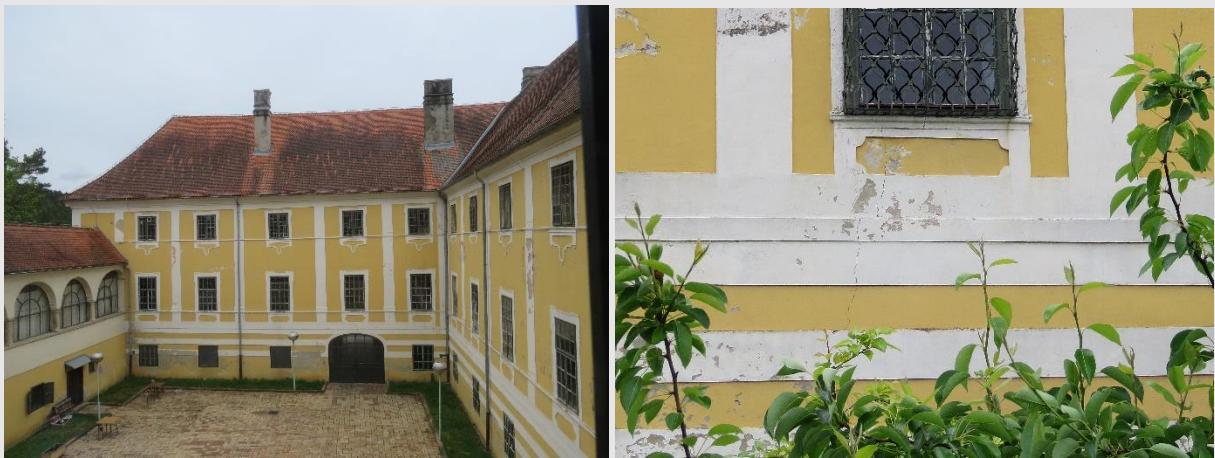
Građevinsko stanje je relativno dobro jer je dvorac kontinuirano u funkciji te se redovito održava. Nedavno je popravljen krov, zamijenjen je dio prozorske stolarije na vanjskim pročeljima. Dvorska kapela, naročito zidni oslici, imaju oštećenja uslijed prisutnosti kapilarne vlage. Neznatne štete u vidu manjih pukotina na pročeljima i u unutrašnjosti na spojevima zidova i stropova drugog kata nastale su u nedavnom potresu od 22.3.2020.

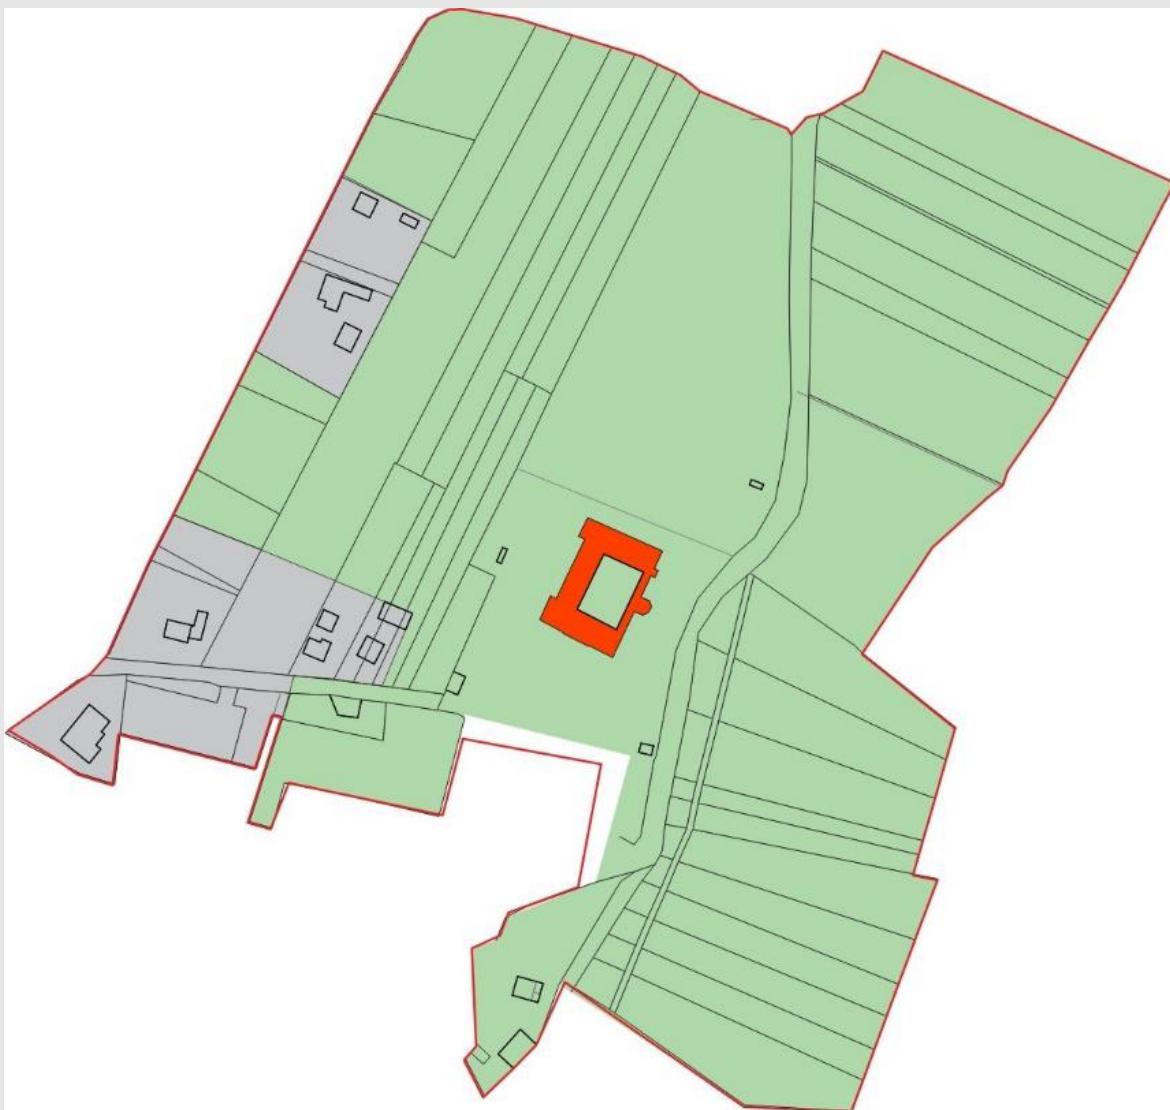
DVORAC

D2 Primjena konzervatorskih metoda (održavanje, sanacija, konzervacija, restauracija, restitucija, rekonstrukcija) u očuvanju volumena, artikulacije i oblikovanja pročelja, prostornog ustroja, konstruktivnih elemenata i sačuvanih dijelova opreme interijera. Moguće su određene intervencije u interijeru s ciljem zadovoljavanja nove funkcije.

PERIVOJ

P3 Očuvanje zelene zone ili parterno uređenje bez nove izgradnje, sve usklađeno s karakterom prostora (prema konzervatorskim smjernicama nadležnog konzervatorskog odjela).

RECENTNA IZGRADNJA

R1 Valorizaciju i smjernice donosi nadležni konzervatorski odjel.

Dvorac, k.č.br. 1508 k.o. Purga – stupanj zaštite: D2

Perivoj – stupanj zaštite: P3

Ostale građevine – stupanj: R1
