**OBNOVA RIMSKE OSTAVŠTINE** Kreće novi ciklus radova

# Počinjete sanacija Rimskog luka

**Poradit će se na konstrukcijskoj stabilizaciji luka, konsolidaciji kamena i cijele konstrukcije, čišćenju štetnih anorganskih i bioloških nakupina... U tijeku je i sanacija ploča na Principiju**

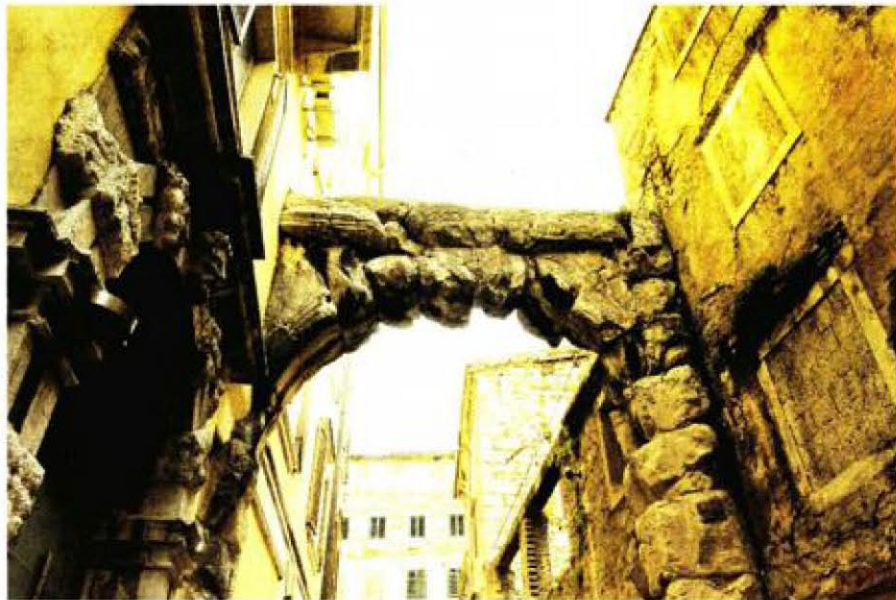
Prošle godine su izvedeni pripremni radovi za obnovu Rimskog luka

– Riječ je o nekadašnjem ulazu u prostor kasnoantičkog vojnog zapovjedništva. Luk je izgrađen od masivnih priklesanih kamenih blokova; visok je 5,8 metara, širok 3,65 metara i u dosta je lošem stanju, otkriva Višnjić.

ćenja uzrokovana prirodnim faktorima. Riječ je o degradaciji strukture poput pucanja, listanja, ljuskanja i erozije, što ugrožava statiku ovog spomenika. Površine su djelomično zahvaćene i biološkim onečišćenjem.

Prošle godine su izvedeni pripremni radovi za obnovu Rimskog luka, što je podrazmijevalo izradu arhitektonskog snimka postojećeg stanja putem 3D skeniranja, statički elaborat, mapiranje oštećenja kamena te laboratorijske analize materijala. Sanacija će uključivati konstruktivnu stabilizaciju luka, konsolidaciju kamena i cijele konstrukcije, čišćenje štetnih bioloških i anorganskih nakupina te cementnih mortova.
