VELIKI TABOR

1. OPĆI I ADMINISTRATIVNI PODACI

2.1. DVORAC

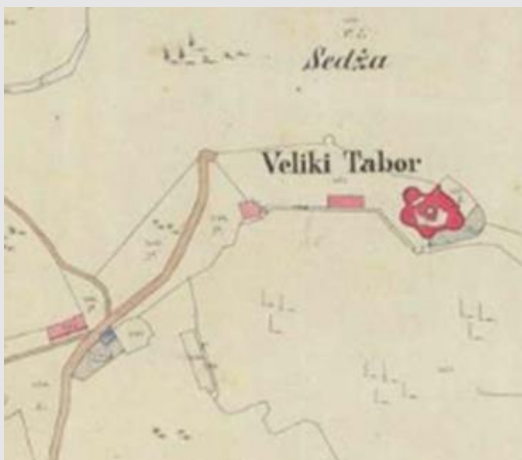
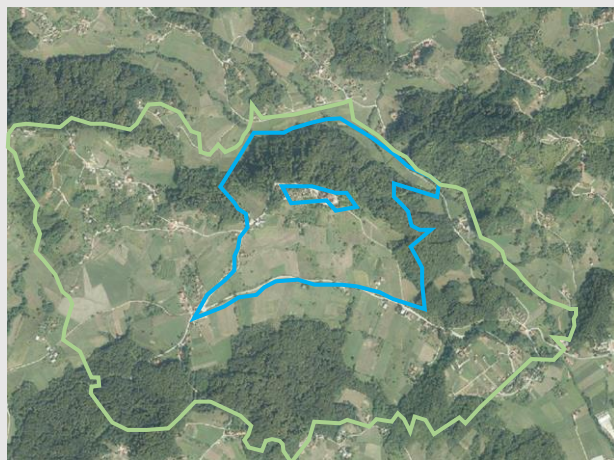
Povijesni katastar imanja iz 1861., zona zaštite DOF podlozi

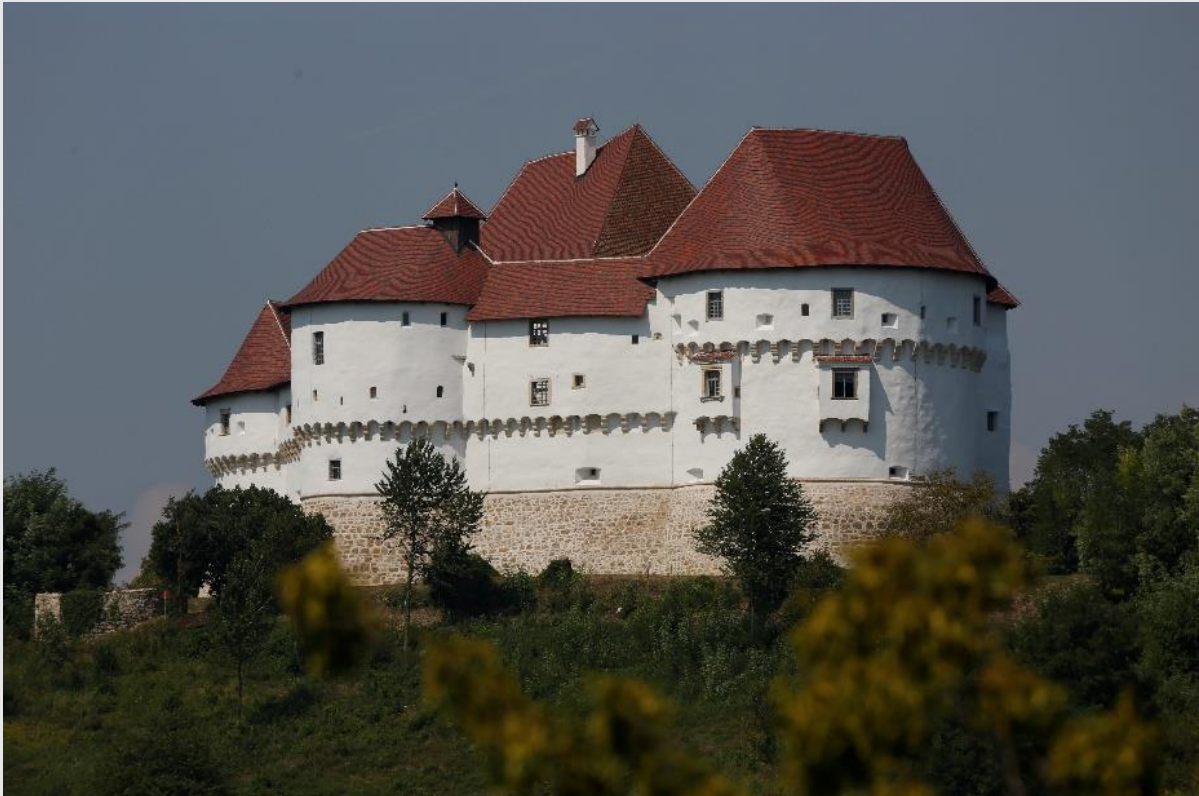
Osnovni arhitektonski elementi utvrde-dvora su obrambeni zidovi s polukružnim kulama na sjeverozapadnoj, zapadnoj, južnoj i istočnoj strani, ulazni trakt na sjeveroistočnoj strani, arkadni hodnici koji okružuju dvorište te velika peterokutna zgrada u središnjem dvorištu sklopa. Ova stambena građevina (*palas*), bliža sjevernom i zapadnom traktu obrambenog ziđa, viša je od ostalih dijelova dvora za jedan kat. Kule i hodnici unutar vanjskog prstena različitih su visina (dvije ili tri etaže), no visinom je dominantan ulazni trakt - dvokatna građevina izduljena tlocrta na sjeveroistočnoj strani sklopa. Krovovi su dvostrešni, višestrešni i stožasti. Visinom dominira krovšte palasa i ulaznog trakta.

Ulazni trakt je dvokatna građevina izduljena pravokutna tlocrta na sjeveroistočnoj strani. Između sjeverne fasade središnje peterokutne zgrade i sjevernog obrambenog zida interpolirana je jednostavna dvokatna šesterokutna građevina i sklop stubišta na njezinoj istočnoj strani. U uglu, na spoju ulaznoga trakta i istočne kule, s vanjske strane je prigradena dvokatna građevina nepravilnoga četverokutnog tlocrta. Dvokatni arkadni trjemovi podignuti su u razdoblju od polovine 16. stoljeća do početka 17. stoljeća pred ulaznim traktom, istočnom i južnom kulom te zidom koji ih povezuje. Arkadni trjemovi se protežu u prizemnoj zoni zapadnoga zida i kule, međutim, katna zona je riješena drvenim ophodima. Od četiri polokružne kule južna je površinom najmanja, a istočna najveća. U etažama su organizirane kao jednodimenzionalne s pristupom iz hodnika, osim istočne najveće kule, koja sadrži više prostorija na etaži te veću dvoranu u prizemlju. Unutar jugozapadne kule nalazi se dvoetažna kapela.

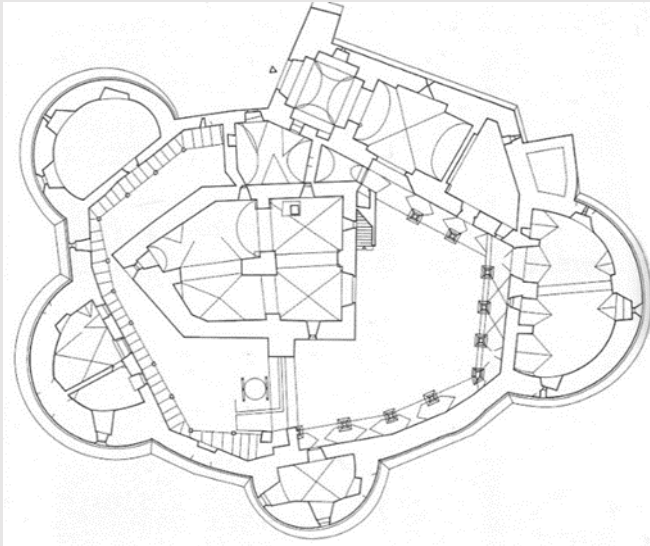
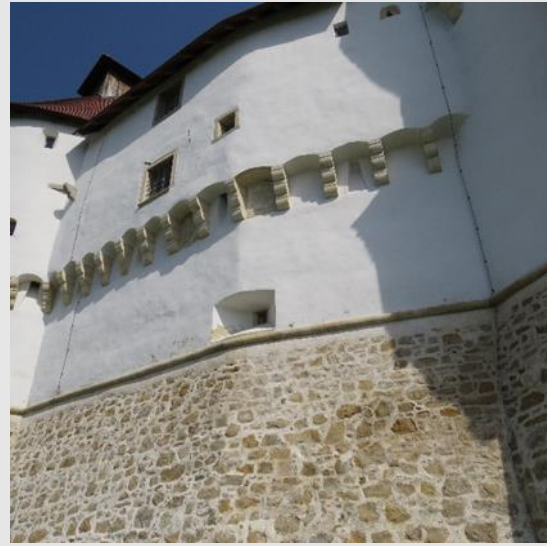
Masivni zidovi kula zidani su opekom i lomljenim kamenom. Izvorni drveni trijem zadržan je u zapadnom dijelu unutarnjeg dvorišta, a u istočnom je tijekom povijesti zamijenjen reprezentativnim zidanim, u arkadnoj formi sa kamenim stupovima i križnim svodovima. Dograđeni ulazni sklop u sjevernoj kuli ima češke svodove, dok su u ostalim starijim dijelovima dvora (palas, kule) bačvasti odnosno križni svodovi. U gornjim etažama prevladavaju stropovi – drveni grednici.

Vanjski plašt dvorca karakterizira skošeno podnožje izvedeno u kamenu koje završava kordonskim vijencem polukružnog profila, a nad njim je izvedena zona prizemlja s artiljerijskim strijelnicama. Ova je zona kontinuiranim nizovima visećih arkada odijeljena od katne zone koja je na jednak način zaglačena žbukom, međutim, rastvorena je pravokutnim prozorima među kojima se nalaze strijelnice. Istočna viša kula ističe se i renesansnim erkerima. Dvorišna pročelja određuju arkadni trjemovi čije su vanjske plohe oslikane sivim medaljonima na bijeloj podlozi, karakterističnim načinom dekoriranja u 17. stoljeću.

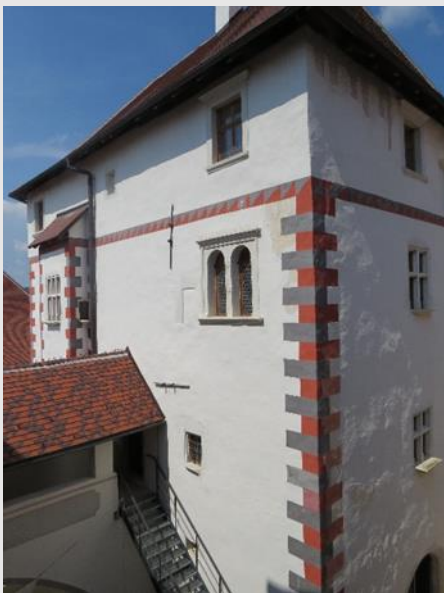
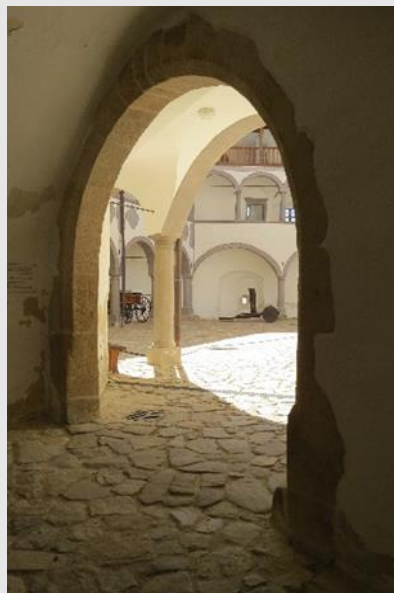
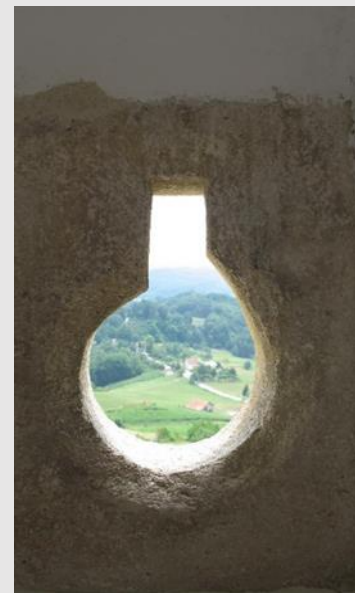
Središnja zgrada – palas ima glatka žbukana pročelja rastvorena kasnogotičkim četverodijelnim prozorima i renesansnim biforama. Oslíkana je uglovnim kvadrima te razdjelnim vijencem u gornjoj zoni, između drugog i trećeg kata, u crveno-sivoj kombinaciji.

Sačuvan je drveni pod u većoj dvorani istočne kule kao i fragmenti zidnog baroknog oslika u prostorijama iste kule na prvom katu koji potječu iz vremena prenamjene utvrde u stambeni prostor. Riječ je o dekorativnim oslicima u geometrijskoj formi, oslicima florealnog karaktera (u erkerima) te nekoliko medaljona u nadvratnicima i na svodu s prikazima godišnjih doba u žanr-scenama. Sačuvani su dijelovi povijesne stolarije, kasnogotički kameni vratni okvir štapastih profilacija, kamin, vinska preša.

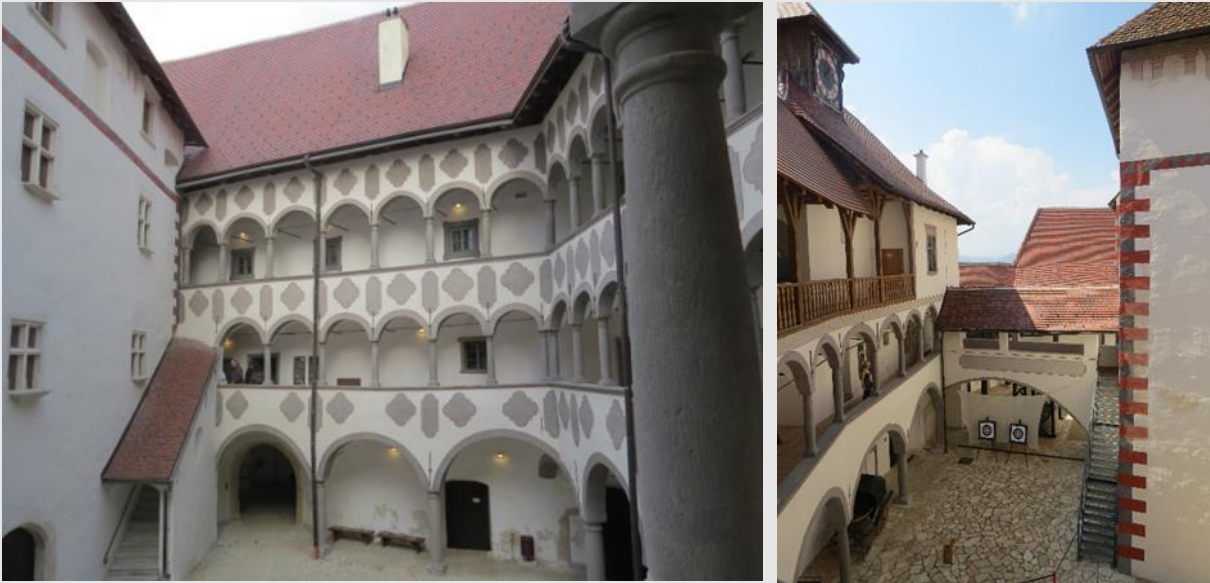
Veliki Tabor je temeljito obnovljen u dugogodišnjoj rekonstrukciji u proteklom desetljeću. U cijelosti je izvedena konstruktivna sanacija zidanih konstrukcija dvora koja je uključila prezidavanja i injektiranje zidova i svodova, ugradnju štapnih sidara, polaganje karbonskih traka u unutarnjem i vanjskom licu zidova. Također je izvedena konstruktivna sanacija svih svodova karbonskim vlaknima u vapnenoj žbuci. Završena je zamjena dijelova trošne krovne konstrukcije novom hrastovom građom i kompletnog pokrova cijelog krovišta. Ugrađena je nova pročelna stolarija. Dovršena je građevinska sanacija dvora te je potpuno obnovljeno i ožbukano pročelje u zoni iznad kordonskog vijenca.

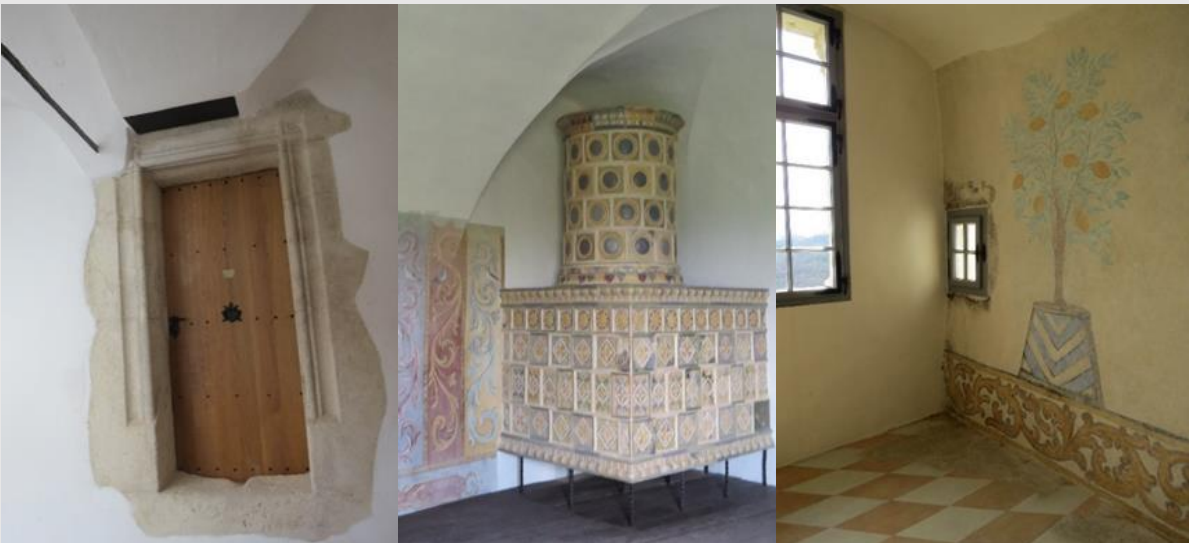
Restauratorski radovi izvedeni su na kamenim elementima: okvirima prozorskih otvora i strijelnica, konzolama, kordonskom vijencu, glavnom portalu i grbovima iznad glavnog ulaza u dvor kao i na ploham dvorišnih pročelja te pripadajućoj kamenoj plastici. Konzervatorsko-restauratorski radovi izvedeni su na zidnom osliku u prostorijama prvog kata sjevernog krila i istočne kule.

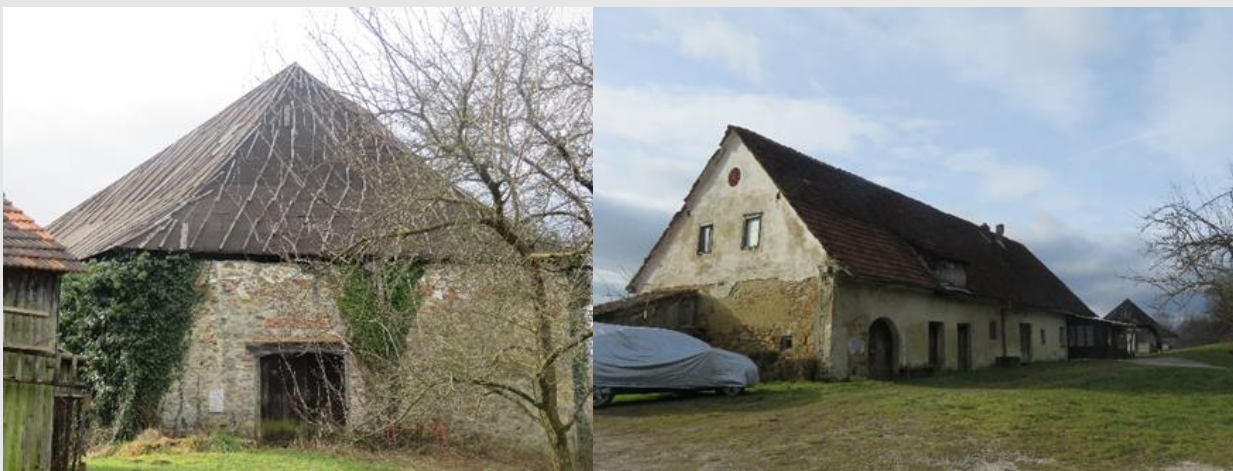
Od sačuvanih gospodarskih građevina najvrjedniji je bastion – prvobitna obrambena kula smještena na strmoj padini brijega na prilazu dvoru. Jednoprostorna zidanica peterokutnog tlocrta služila je kasnije kao gospodarski objekt za preradu grožđa i proizvodnju vina te kao sjenik. Građena je od kamena lomljenca, a zaključena je kosim višestrešnim krovom. Otvorena pročelja u dijelu koji nije zaštićen obrambenim zidom imaju visoko skošeno podnožje te strijelnice raspoređene u dva reda.

Na platou pred dvorcem kojeg obrubljuju ostaci obrambenog zida nalaze se dvije stambene tradicijske prizemnice dvostrešnih krovišta, koje su vjerojatno služile kao pomoćni objekti za rad i smještaj posluge.

Kula „bastion“ nije sustavno obnovljena, djelomično je učvršćeno krovište radi sprječavanja daljnjeg propadanja.

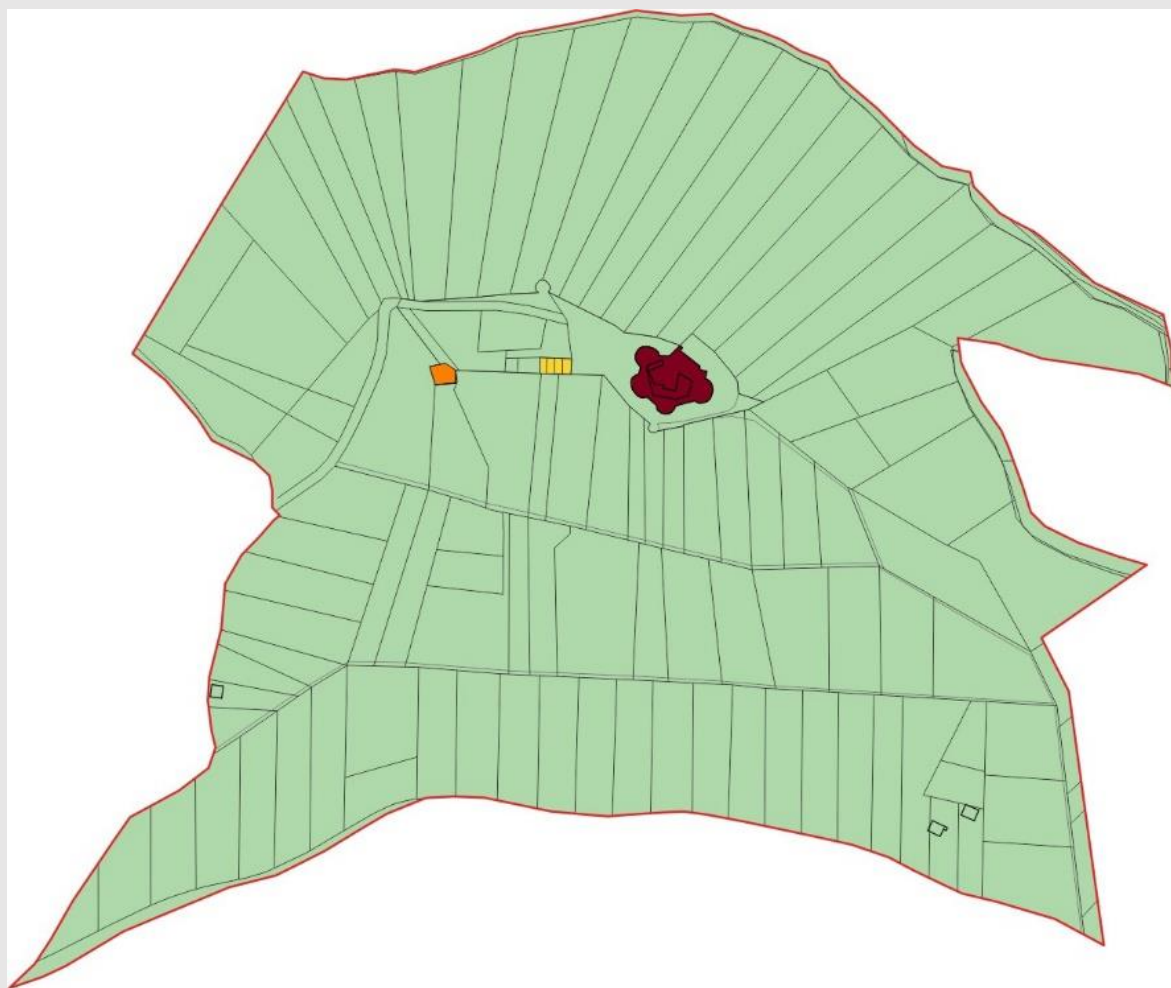
Napomena: Dvor Veliki Tabor zaštićen je kao kulturno-povijesna cjelina s tri zone zaštite (A, B i C zona). Mjere u nastavku odnose se na najužu, A zonu zaštite koju čine dvor, kula – bastion i nekolicina manjih zgrada unutar vanjskog obrambenog prstena, te dio B zone koja ih okružuje.

Dvor Veliki Tabor, k.č.br. 351/2 k.o. Košnica – stupanj zaštite: D1

Gospodarske zgrade: kula „Bastion“, k.č.br. 350/1 i zgrade na 351/8, 351/9, 351/10 i 351/11 sve k.o. Košnica – stupanj zaštite: G1, G2

Okoliš – stupanj zaštite: P3

Primjena konzervatorskih metoda (održavanje, sanacija, konzervacija, restauracija, restitucija) u očuvanju volumena, artikulacije i oblikovanja pročelja, prostornog ustroja, konstruktivnih elemenata i opreme interijera. Moguće su minimalne intervencije u interijeru s ciljem zadovoljavanja nove funkcije. Obnavljaju se i prezentiraju elementi očuvane povijesne opreme.

Primjena konzervatorskih metoda (održavanje, sanacija, konzervacija, restauracija, restitucija, rekonstrukcija) u očuvanju volumena, artikulacije pročelja, prostornog ustroja i konstruktivnih elemenata. Moguće su određene intervencije u interijeru s ciljem zadovoljavanja nove funkcije.

Primjena konzervatorskih metoda (sanacija, konzervacija, restauracija, restitucija, rekonstrukcija) u očuvanju volumena te artikulacije i oblikovanja pročelja. Unutarnji prostor je moguće prilagoditi potrebama nove namjene.

Očuvanje zelene zone ili parterno uređenje bez nove izgradnje, sve usklađeno s karakterom prostora (prema konzervatorskim smjernicama nadležnog konzervatorskog odjela).
