# GORNJA BEDEKOVČINA

## 1. OPĆI I ADMINISTRATIVNI PODACI

Županija	Krapinsko - zagorska
Grad/općina	Općina Bedekovčina
Naselje	Bedekovčina
Katastarski podaci	k.č. br. 5817/1, 5819, 5823, 5821, 5822, 5818, 5820 sve k.o. Bedekovčina
Naziv	Dvorac Gornja Bedekovčina
Nadležnost	Konzervatorski odjel u Krapini
Glavna datacija	1750.
Naručitelj	Obitelj Bedeković
Vlasništvo	Odgojni dom Bedekovčina
Pravni status	Z-1728
Namjena	Socijalna (odgojni dom)

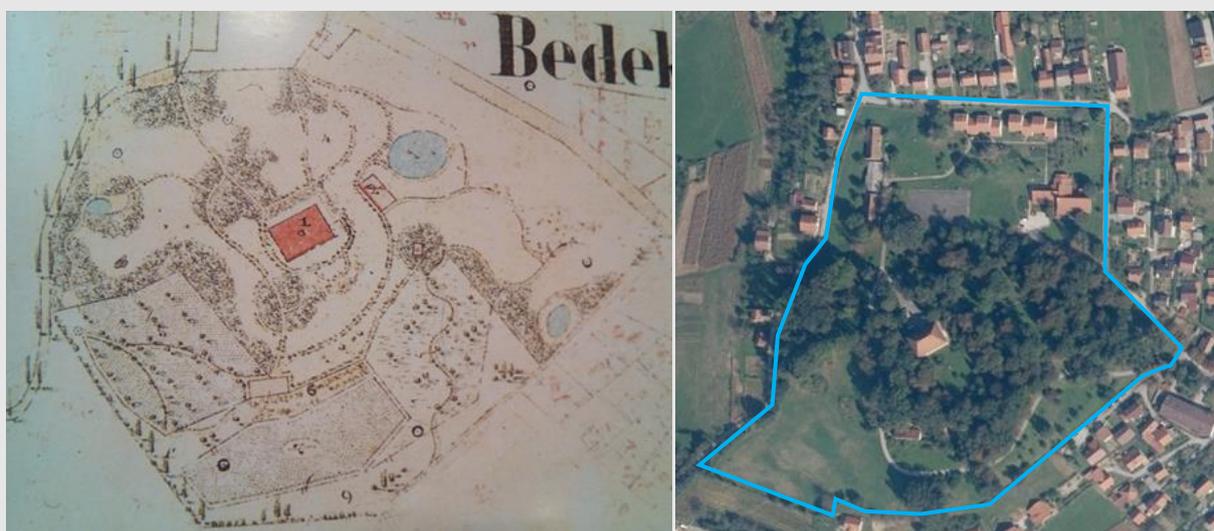
Povijesni katastar imanja iz 1897. i zona zaštite na DOF podlozi

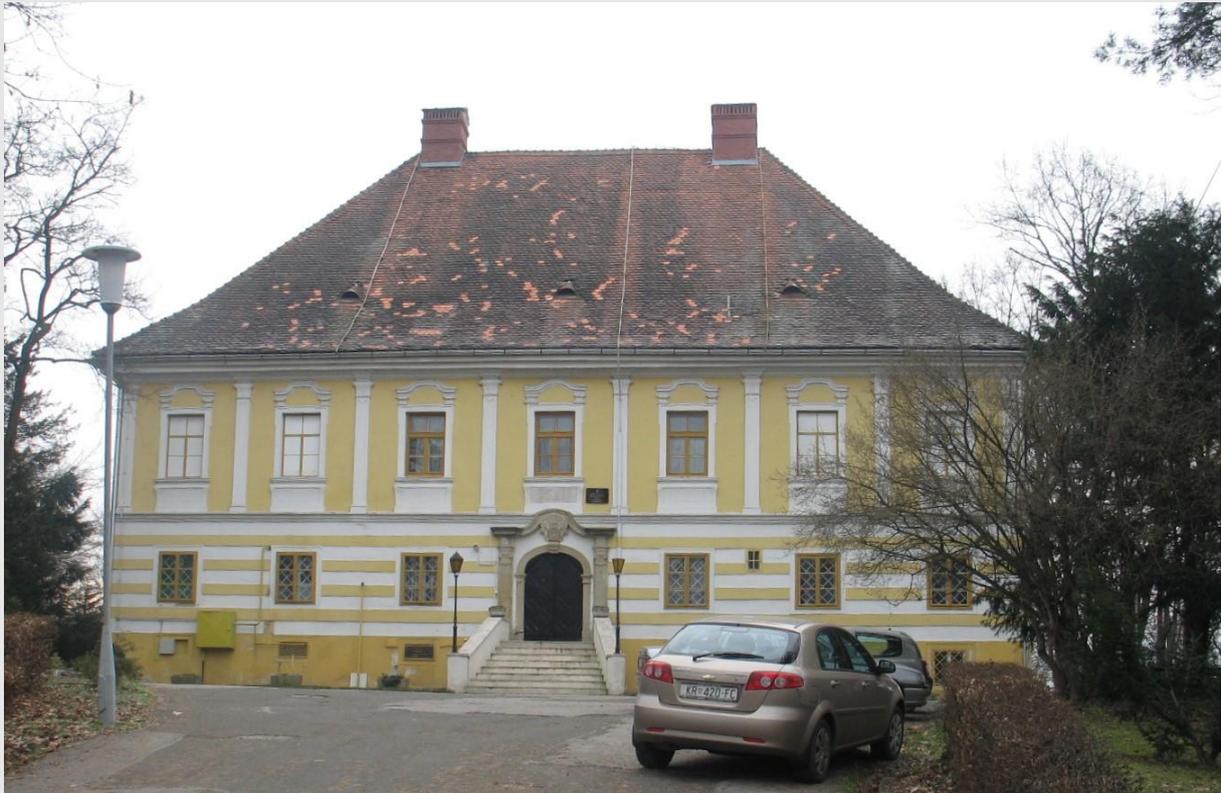
Prostornu organizaciju obiju etaža čine simetrično grupirane prostorije uokolo središnje dvorane sa stubištem – u prednjem dijelu tri i s obje strane po dvije. Ova dvorana, ujedno i prostorna jezgra dvorca, najreprezentativniji prostor koji se ističe veličinom, svodnim sustavom i osno smještenim stubištem T tlocrta s baroknim kamenim ogradama. Glavna središnja dvorana naglašena je samo dimenzijama u odnosu na ostale prostorije. Prostorija bočno od stubišta, nekadašnja kapela koja je zapremala visinu

obiju etaža, u 19. stoljeću je dobila međukatnu konstrukciju. Dvorac ima podrum s vanjskim ulazom na istočnom pročelju.

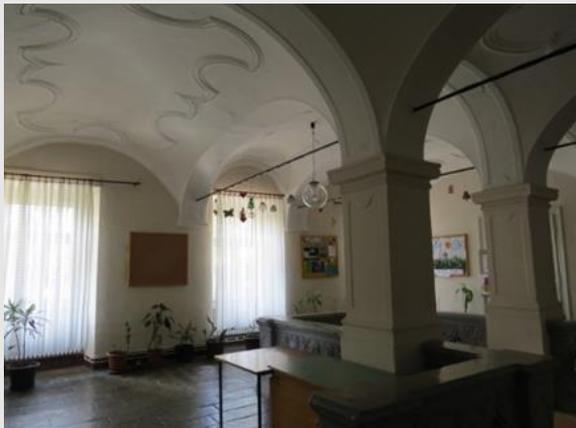
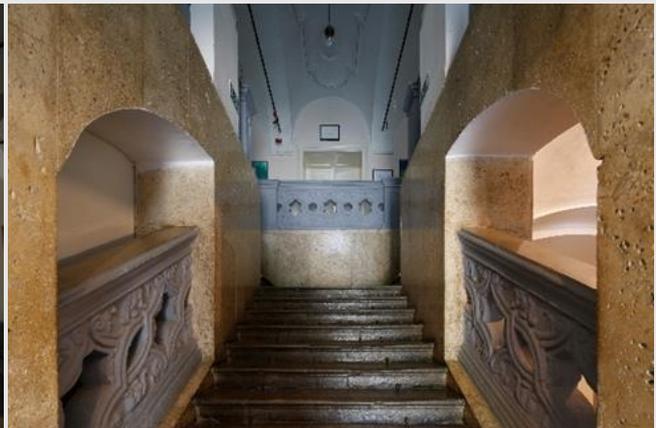
Podrumski je prostor svođen bačvastim svodovima sa susvodnicama kao i prizemne prostorije grupirane uokolo predvorja. Samo je prostorija nekadašnje kapele zaključena češkim svodom nakon uvođenja međukatne konstrukcije. Predvorje je u obje etaže svođeno s osam pravokutnih polja češkog svoda. Prostorije kata zaključene su stropovima.

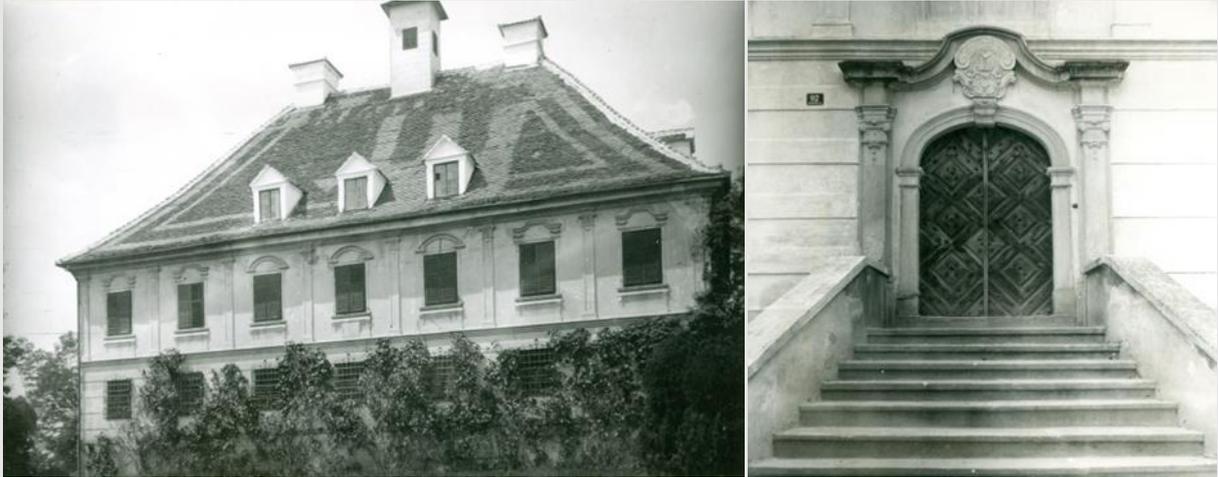
Prizemna zona svih pročelja obrađena je trakama stilizirane rustike čijoj se horizontalnosti suprotstavlja vertikalni smjer reprezentativne katne zone naizmjenice ritmizirane pilastrima i prozorima. Arhitektonska plastika koncentrirana je na pravokutnim prozorima katne etaže u vidu razgibanih nadstrešnica i profiliranih okvira te jastučastih parapetnih polja s pripadajućom sitnom dekorativnom plastikom. Samo je središnja glavna dvorana istaknuta prozorskom plastikom odnosno oblikom nadstrešnica triju pripadajućih prozora. Dominanta sjevernog ulaznog pročelja je bogato dekorirani barokni portal s grbom obitelji Bedeković i kronogramom (1750.).

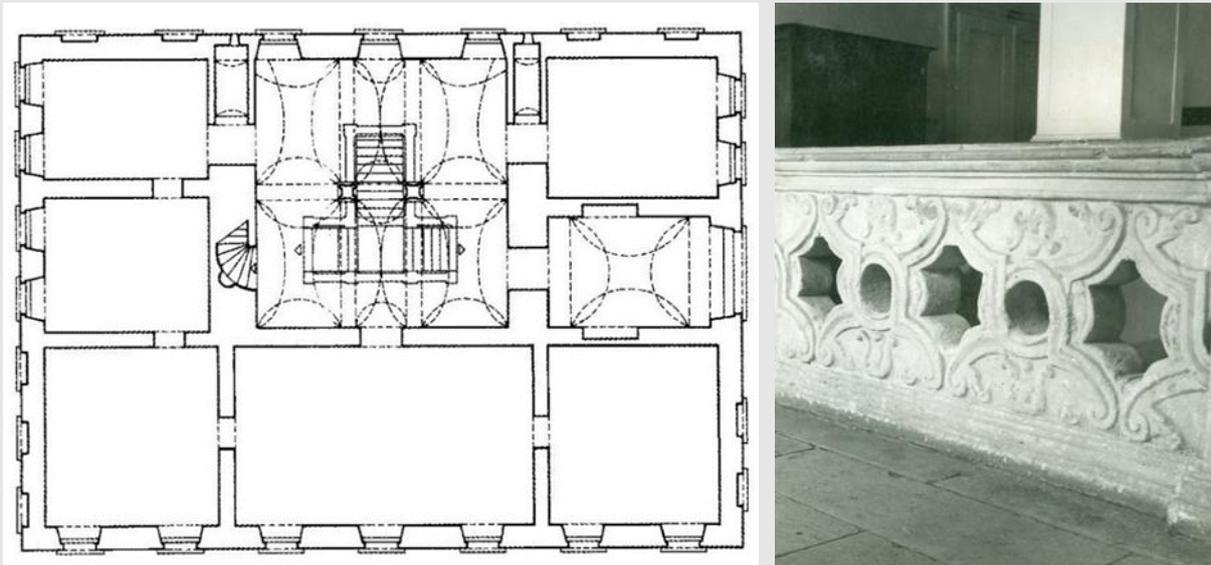
Predvorje sa stubištem ima očuvano kameno opločenje, barokne kamene ograde i svodne profilacije u formi razvedenih medaljona. Prostorije kata i prizemlja recentno su pregrađivane zbog prilagodbe namjeni odgojnog doma.

Vrijedan primjer jednokrlnog baroknog dvorca očuvan u volumenu, pročelnom oblikovanju, prostornom ustroju i konstrukcijama zbog prilagodbe novoj namjeni izgubio je veliki dio interijerske opreme i dijelom je pregrađen zbog čega će se obnavljati primjenom konzervatorskih metoda (sanacija, konzervacija, restauracija, restitucija, rekonstrukcija) u očuvanju volumena, artikulacije i oblikovanja pročelja, prostornog ustroja, konstruktivnih elemenata i sačuvanih dijelova opreme (kamenno opločenje, kamena barokna ograda, ostaci peći - ložišna vrata). Moguće su određene intervencije u interijeru s ciljem zadovoljavanja nove funkcije.

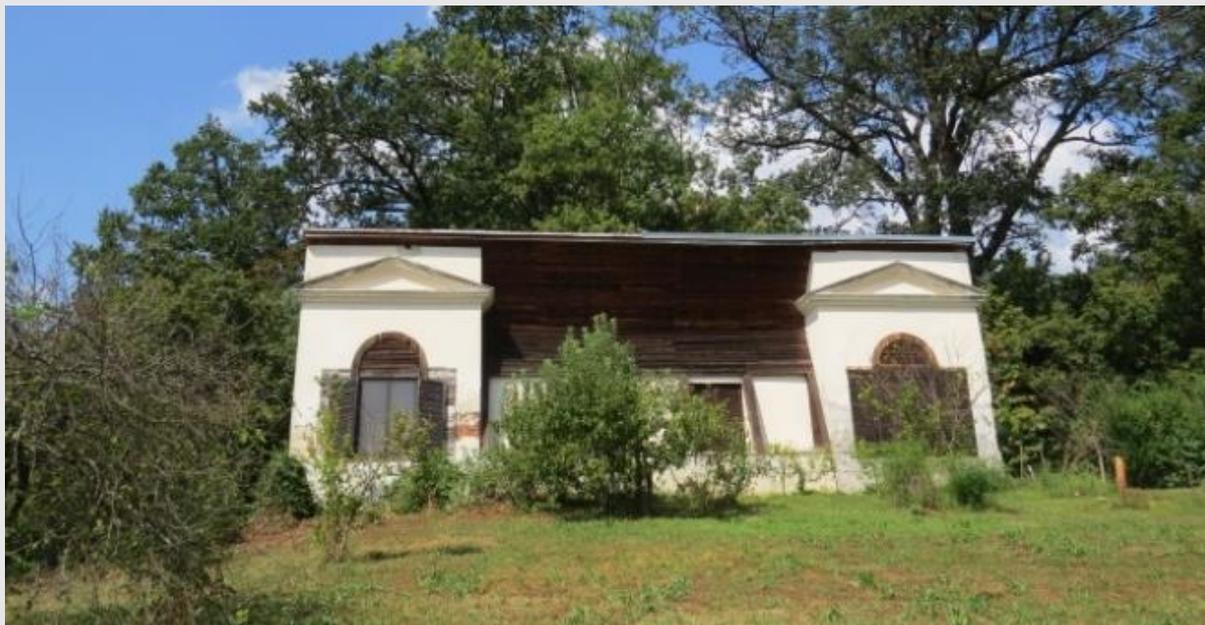
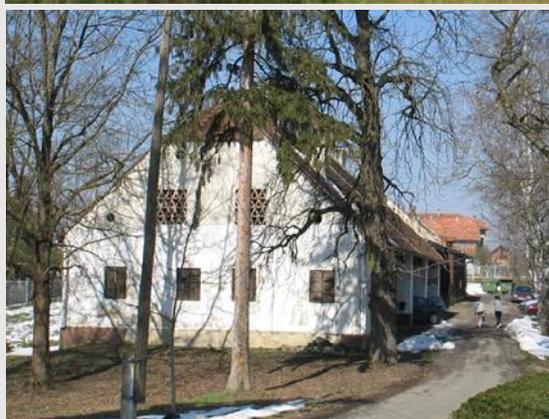
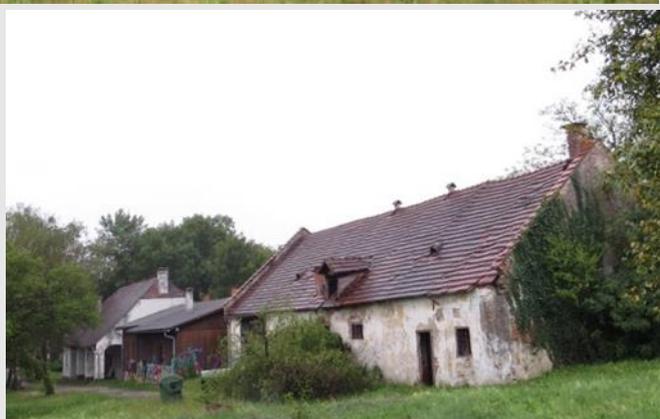
Oranžerija je smještena na padini, jugozapadno od dvorca. Riječ je o prizemnici jednostrešnog krova i klasicistički oblikovanog pročelja koje je još uvijek prepoznatljivo unatoč recentnoj neadekvatnoj obnovi. Od četiri prozorske osi dvije krajnje su naglašene rizalitim istacima s trokutastim zabatima u gornjoj zoni te prozorima polukružna završetka. Bila je prenamijenjena u stambeni prostor, a danas je bez namjene.

Sačuvane su dvije gospodarske zgrade sjeverno od dvorca, između kojih je dozidan novi volumen. Riječ je o dvije zidane prizemnice visokog dvostrešnog krovništva od kojih je ona bliža dvorcu očuvala izvorna obilježja. Uzdužno je pročelje rastvoreno trijemom, a simetrično organizirano zabatno pročelje ima zračnike u *ziegelgitteru*. Druga, sjevernija zgrada je jednostavnije oblikovana s utilitarnim otvorima koji se nižu na oba uzdužna pročelja.

Dvije gospodarske zgrade (sjeverno) kao i oranžerija (južno od dvorca) koje su unatoč kasnijim pregradnjama očuvane u svom izvornom volumenu, obnavljaju se primjenom konzervatorskih metoda (sanacija, konzervacija, restauracija, restitucija, rekonstrukcija) u očuvanju volumena te artikulacije i oblikovanja pročelja. Unutarnji prostor je moguće prilagoditi potrebama nove namjene.

Novija interpolacija između dviju gospodarskih zgrada se ruši, bez mogućnosti nove izgradnje.

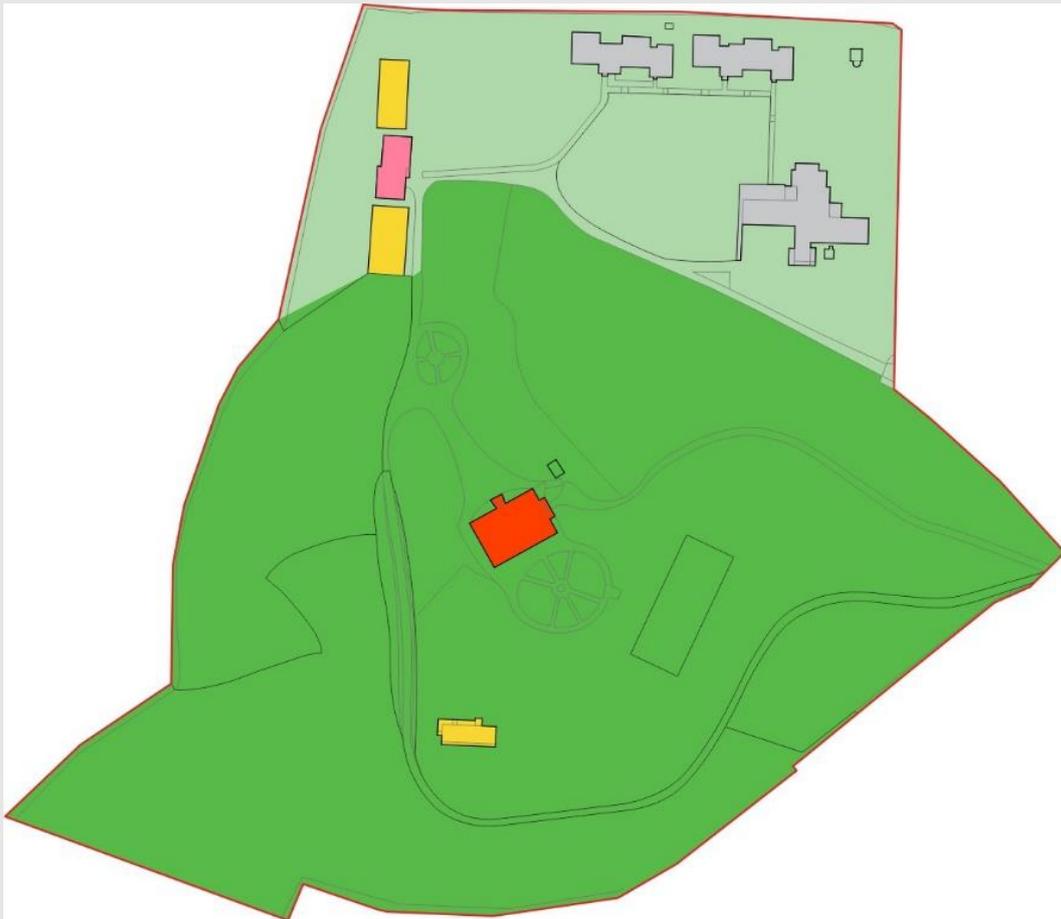
DVORAC

Primjena konzervatorskih metoda (održavanje, sanacija, konzervacija, restauracija, restitucija, rekonstrukcija) u očuvanju volumena, artikulacije i oblikovanja pročelja, prostornog ustroja, konstruktivnih elemenata i sačuvanih dijelova opreme interijera. Moguće su određene intervencije u interijeru s ciljem zadovoljavanja nove funkcije.

GOSPODARSKE ZGRADE

Primjena konzervatorskih metoda (sanacija, konzervacija, restauracija, restitucija, rekonstrukcija) u očuvanju volumena te artikulacije i oblikovanja pročelja. Unutarnji prostor je moguće prilagoditi potrebama nove namjene.

PERIVOJ

Očuvanje ili rekonstrukcija matrice s mogućim uvođenjem novog biljnog fonda i opreme.
