BOŽJAKOVINA

1. OPĆI I ADMINISTRATIVNI PODACI

2.1. DVORAC

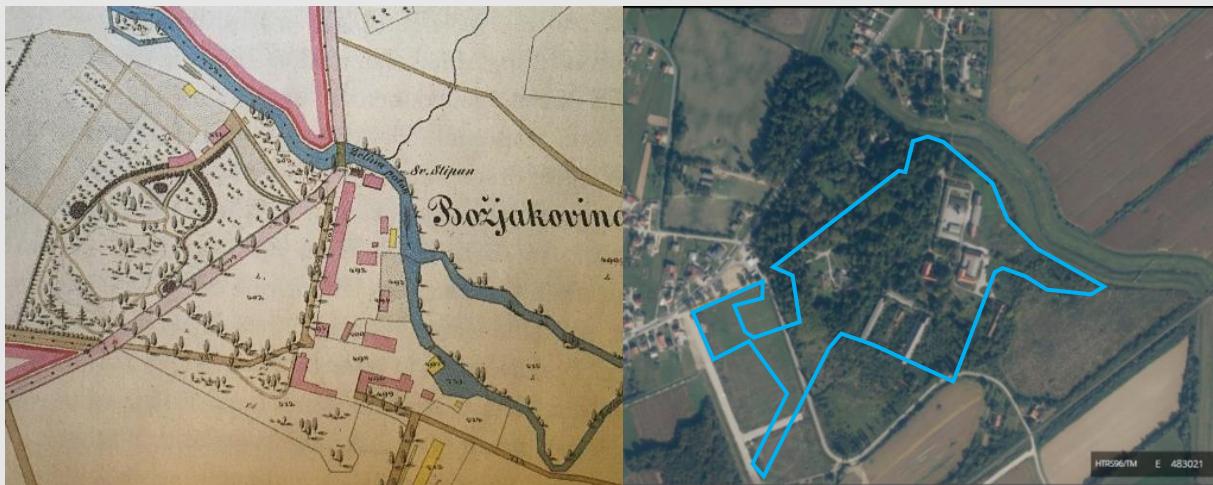
Povijesni katastar imanja iz 1862., zona zaštite na DOF podlozi:

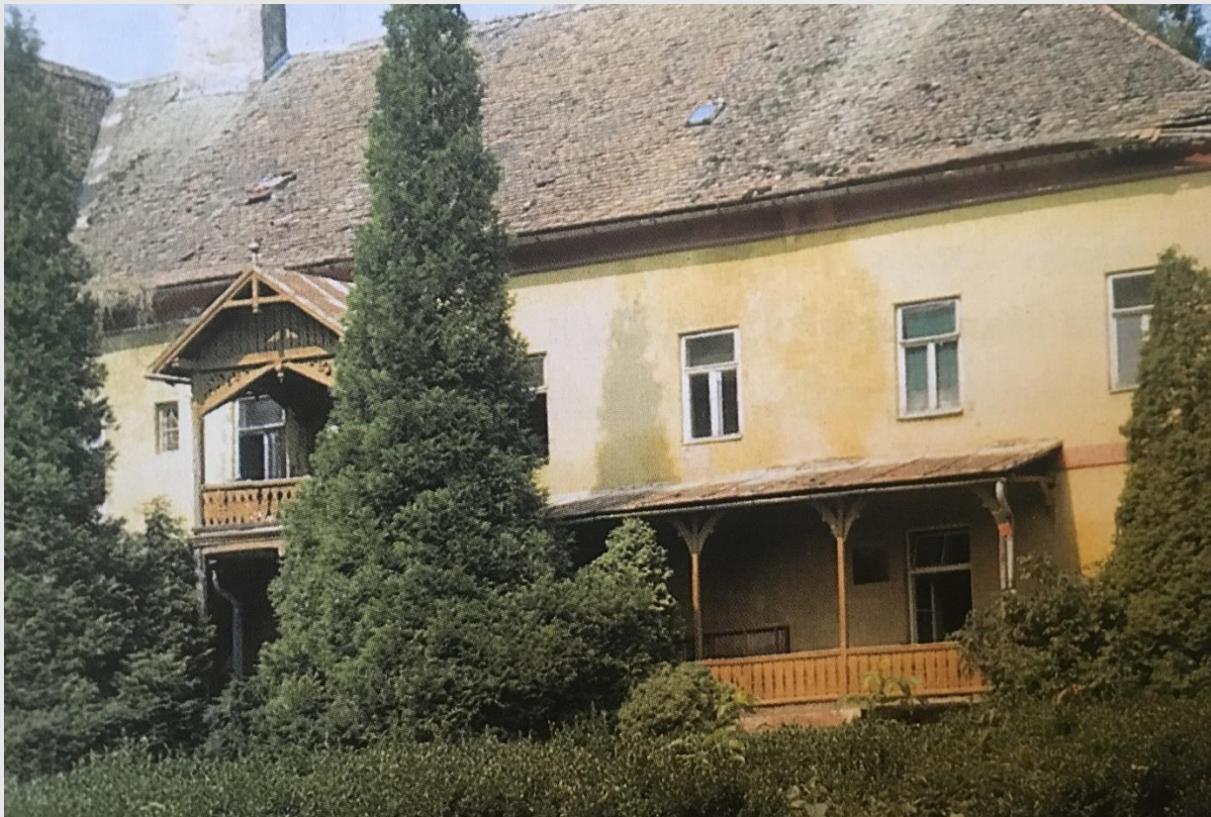
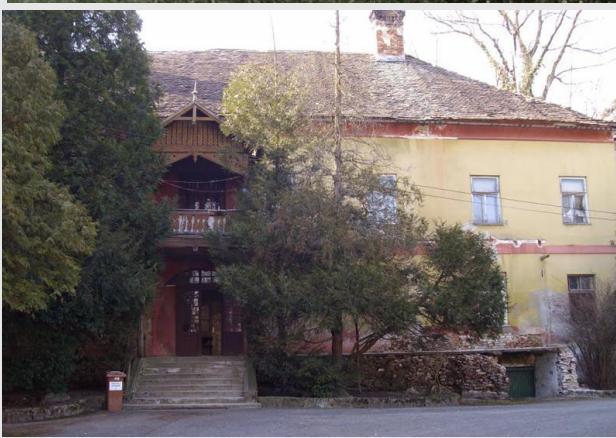
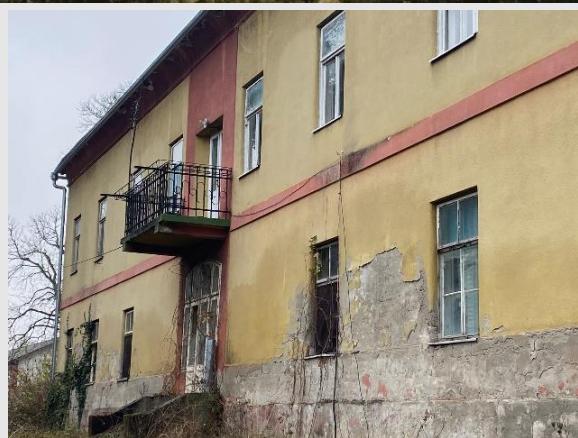
Dvokrilni jednokatni dvorac „L“ tlocrta zaključuju dvostrešna krovišta. Pred ulazom u glavno krilo smjera protezanja sjever - jug, nalazi se drvena altana s dvostrešnim krovom, a nekada se, kako stare fotografije

svjedoče, cijelom njegovo duljinom protezao drveni trijem. Ovo krilo ima i stražni ulaz iz perivoja, nad kojim je balkon prostorije prvoga kata s kovano-željeznom ogradom. Prostorni koncept temeljen je na nizovima anfiladno povezanih prostorija duž vanjskih perimetralnih zidova s orijentacijom na perivoj, dok je komunikacijska jezgra veliki pravokutni hodnik u kojem je smješteno drveno stubište. Sporedno, uže krilo jednostavno je koncipirano nizom međusobno povezanih prostorija. Prostорije prizemlja glavnog krila svodene su bačvastim svodovima sa susvodnicama, prizemlje križnim i bačvastim svodovima sa susvodnicama, dok su katne prostorije zaključene koritastim svodovima s dekorativnim medaljonima.

Uzdružna pročelja obaju krila raščlanjena su prozorskim osima ujednačena ritma. Glavni ulaz pravokutne forme smješten je na dvorišnom pročelju glavnoga krila, dok je u osi na suprotnoj strani ulaz segmentna zaključka orijentiran prema perivoju. U obnovi druge polovice 20. stoljeća sva su pročelja obnovljena cementnom žbukom kojom je prekrivena izvorna žbuka pri čemu je dio arhitektonske plastike uklonjen pa današnje stanje i izgled vanjštine ovoga dvorca nisu prihvatljivi. Drvena altana sa dvostrešnim krovom,

drvenom ogradom i rezbarijama u zoni zabata, koja se nalazi pred glavnim ulazom u dvorac, potječe s kraja 19. stoljeća. Primjer je karakterističnog utjecaja tradicijskih oblika na arhitektonsko oblikovanje toga vremena. Osim očuvanog prostornog ustroja i konstruktivnih elemenata, u dvoru se nalazi dio očuvane povijesne opreme u vidu podnih keramitnih pločica, vratne i prozorske stolarije s detaljima bravarije, kaljevih peći, drvene ograda stubišta itd., što doprinosi njegovoj vrijednosti i značaju.

Iako je nedavnom obnovom krovišta zaustavljen prodor vode u dvorac, njegovo stanje je loše. Dugotrajna vlaga, koja je još uvijek prisutna, prouzrokovala je podizanje drvenih podova, vlaženje i

otpadanje žbuke, slabljenje kompletног konstruktivnog sustava. Drvena altana u lošem je stanju, oslabljene statike, pročeljna žbuka je osim estetski i sastavom neprimjerena povijesnoj građevini, a loše je stanje i prozorska stolarije.

Obziron na stupanj očuvanosti volumena, prostornog ustroja, konstruktivnih elemenata i interijerskog oblikovanja, glavno krilo obnavljati će se primjenom konzervatorskih metoda (održavanje, sanacija, konzervacija, restauracija, restitucija, rekonstrukcija) u očuvanju volumena, artikulacije i oblikovanja pročelja, prostornog ustroja, konstruktivnih elemenata i sačuvanih dijelova opreme. Moguće su određene intervencije u interijeru s ciljem zadovoljavanja nove funkcije.

Bočno krilo obnavljati će se primjenom konzervatorskih metoda (sanacija, konzervacija, restauracija, restitucija, rekonstrukcija) u očuvanju volumena te artikulacije i oblikovanja pročelja. Unutarnji prostor je moguće prilagoditi potrebama nove namjene.

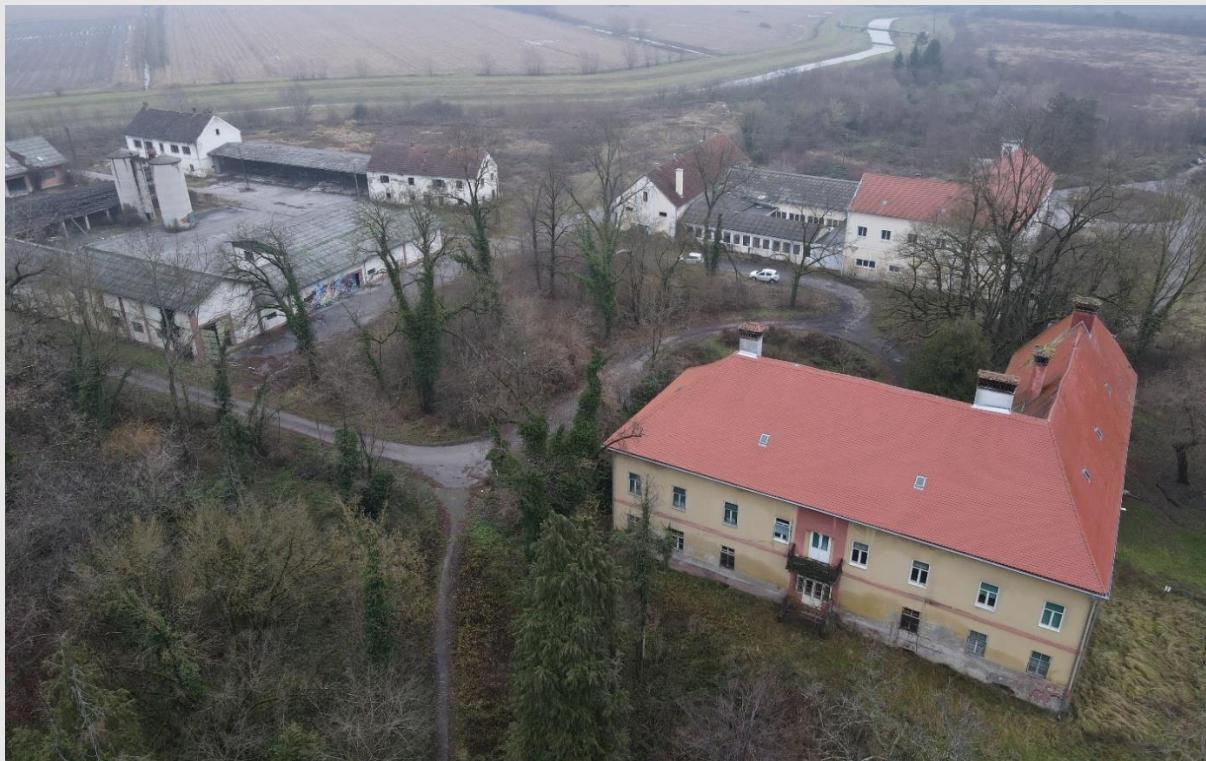
Prema katastarskim listu iz 1862. godine u istočnom dijelu imanja nalazila se gospodarska zona s većim brojem zidanica. Tijekom 20. stoljeća, naročito nakon Drugog svjetskog rata kada je u kompleksu bila smještena tvornica špirita, stare gospodarske zgrade zamijenjene su novom utilitarnom izgradnjom koja je dijelom poštivala prvotnu organizaciju prostora i povijesne tlocrtne forme. Danas se u gospodarskoj zoni zatječe upravo ova izgradnja koja je u lošem stanju i ne posjeduje značajnije vrijednosti. Ipak, treba napomenuti da je prostor zadržao svoj izvorni gospodarski karakter te da se u planiranju prenamjene ovoga kompleksa brojni sadržaji, koji možda neće biti adekvatni za dvorac, mogu smjestiti ovdje.

U gospodarskoj zoni nalaze se recentno izgrađene zgrade utilitarnog karaktera o kojima valorizaciju i konzervatorske smjernice donosi nadležni konzervatorski odjel. Ukoliko će se postojeće zgrade uklanjati, moguća je izgradnja suvremenog oblikovanja u osnovnim gabaritima povijesnih gospodarskih zgrada.

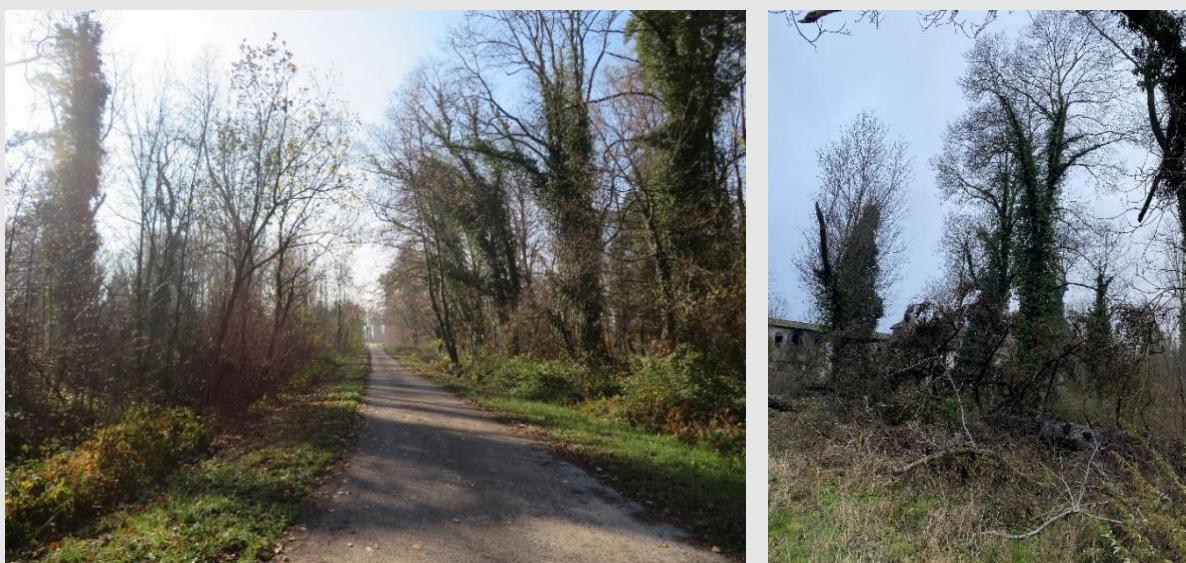
Prema katastarskom listu iz 1862. godine perivoj je zauzimao veliki dio imanja zapadno i sjeverozapadno od dvorca. Pejzažno uređen vijugavim stazama, grupama drveća i travnatim površinama, bio je ispresijecan alejama od kojih su čak tri vodile prema dvorcu. Trase dviju glavnih aleja očuvane su do danas, dok su ostale aleje i vijugave staze izgubljene rastom samoniklog zelenila. Veliki dio površine danas prekriva šuma hrasta, jablana, graba, lipe, a tu su i brojne unesene egzotične vrste. Oprema nije očuvana.

Prostor povijesnog perivoja uredit će se očuvanjem ili rekonstrukcijom matrice s mogućim uvođenjem odgovarajućeg biljnog fonda i nove opreme. Sve ostale čestice unutar obuhvata zaštite treba urediti očuvanjem zelene zone poštujući identitetska obilježja krajolika.

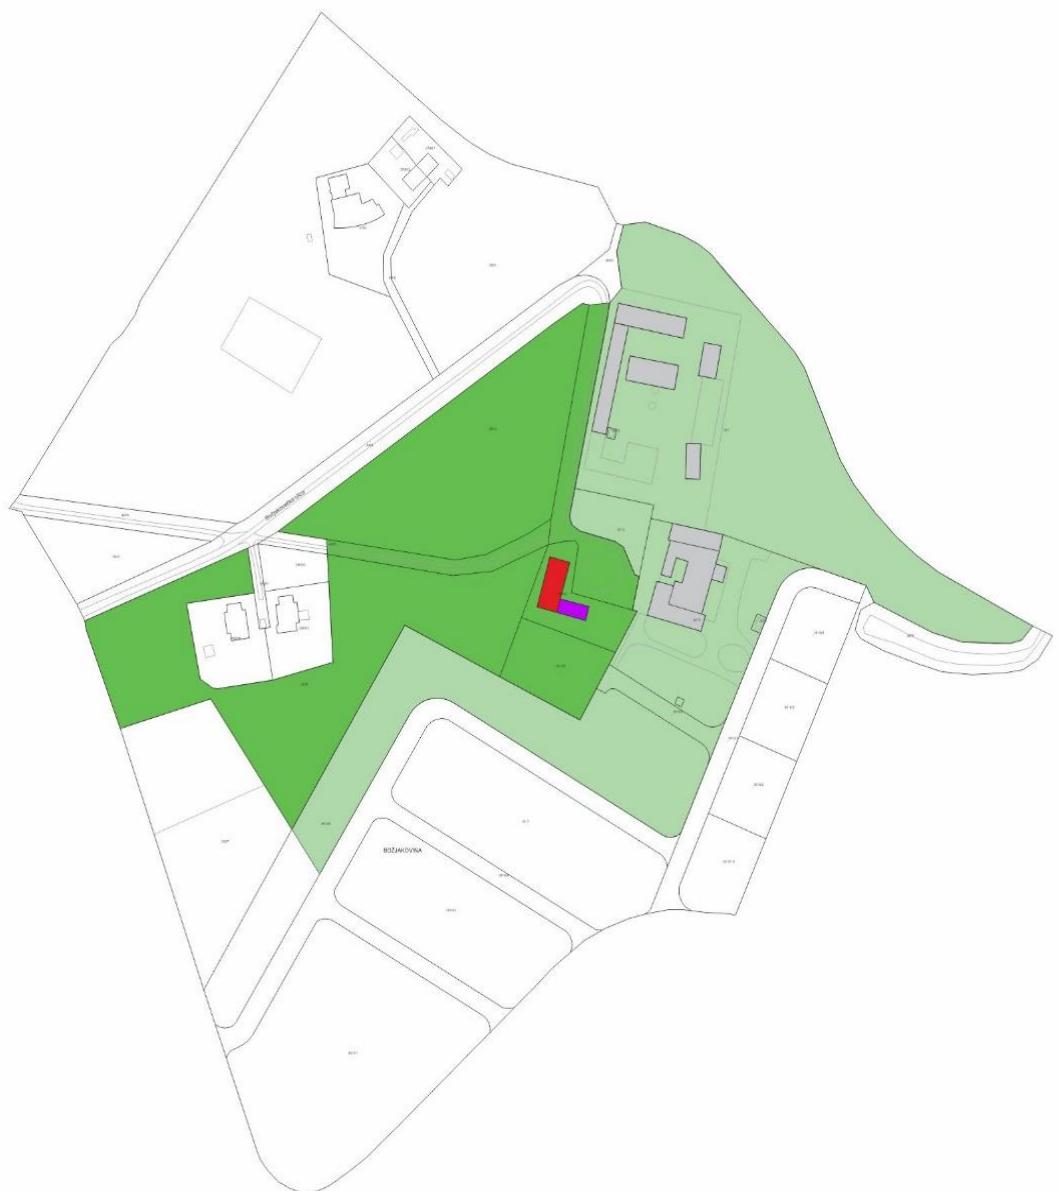
- D2 Primjena konzervatorskih metoda (održavanje, sanacija, konzervacija, restauracija, restitucija, rekonstrukcija) u očuvanju volumena, artikulacije i oblikovanja pročelja, prostornog ustroja, konstruktivnih elemenata i sačuvanih dijelova opreme interijera. Moguće su određene intervencije u interijeru s ciljem zadovoljavanja nove funkcije. Sve navedeno izvodi se u skladu s detaljnijim konzervatorskim smjernicama koje će se izdati na temelju konzervatorsko-restauratorskih istraživanja koje je prethodno potrebno provesti.

- D3 Primjena konzervatorskih metoda (sanacija, konzervacija, restauracija, restitucija, rekonstrukcija) u očuvanju volumena te artikulacije i oblikovanja pročelja. Unutarnji prostor je moguće prilagoditi potrebama nove namjene. Sve navedeno izvodi se u skladu s detaljnijim konzervatorskim smjernicama koje će se izdati na temelju konzervatorsko-restauratorskih istraživanja koje je prethodno potrebno provesti.

- K2 Očuvanje ili rekonstrukcija matrice s mogućim uvođenjem novog biljnog fonda i opreme. Sve navedeno izvodi se u skladu s detaljnijim konzervatorskim smjernicama koje će se izdati na temelju studije perivoja koju je prethodno potrebno izraditi.
- K3 Očuvanje zelene zone ili parterni uređenje bez nove izgradnje, sve uskladeno s karakterom prostora (prema konzervatorskim smjernicama nadležnog konzervatorskog odjela).

- R1 Valorizaciju i smjernice donosi nadležni konzervatorski odjel.
