# VUKOVAR

## 1. OPĆI I ADMINISTRATIVNI PODACI

| Naziv | Dvorac Eltz Vukovar |

### 3. STANJE

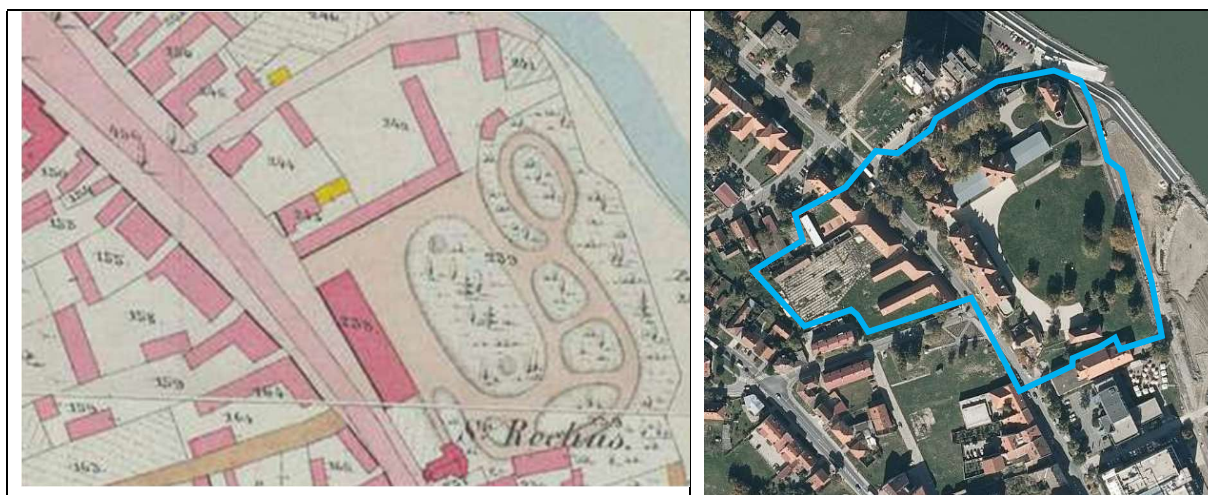
Povijesni katastar imanja iz 1863., zona zaštite na DOF podlozi

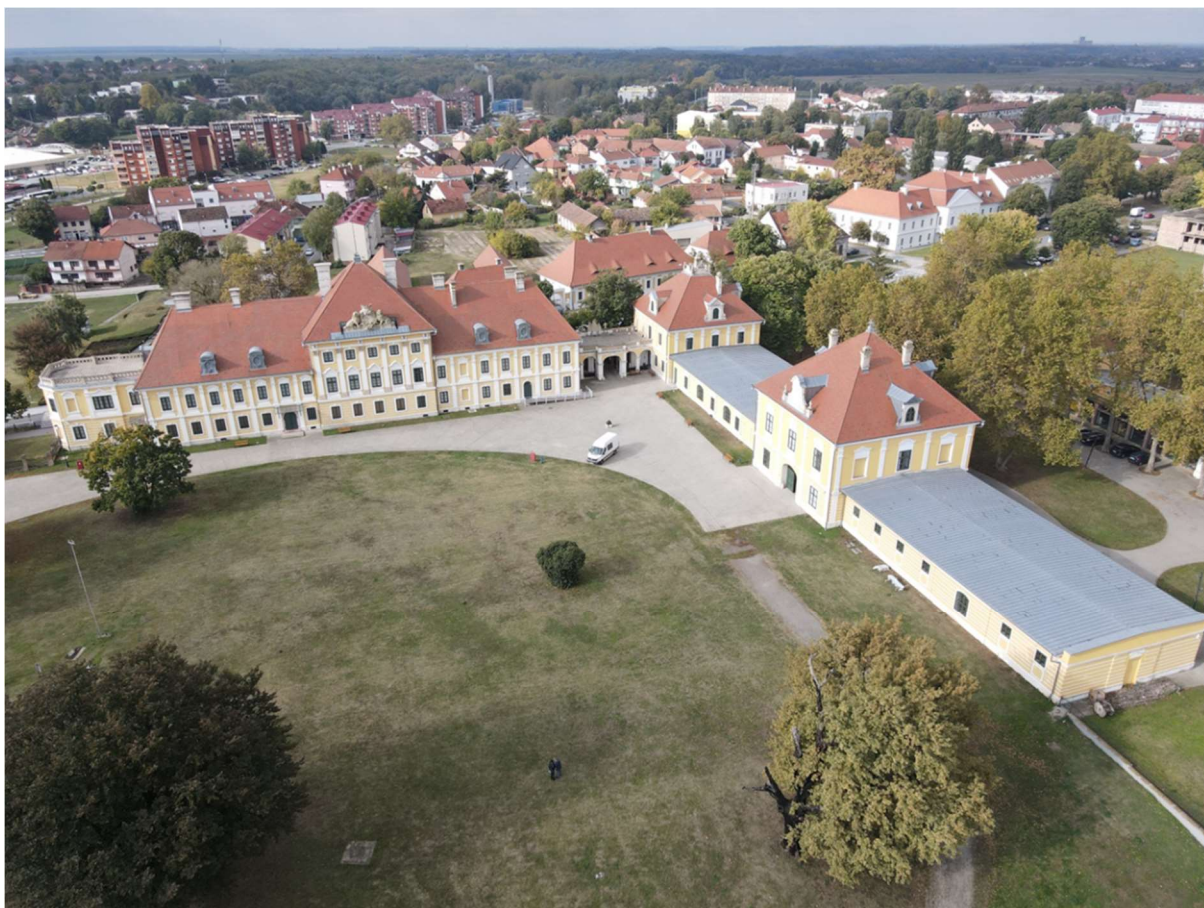
Cjelina dvorca Eltz je smještena u središtu Vukovara, na povišenom terenu kojeg omeđuje desna obala Dunava te jedna od glavnih gradskih prometnica. Uz središnje smješteni dvorac obitelji Eltz, cjelinu čine još Paviljon za goste, četiri barokne kurije, oranžerija, kolnica, sjemenarska stanica, kuća vrtlara i vodotoranj. Dvorac se sastoji od glavne zgrade dvorca, Velikog dvora, te pomoćne zgrade, Paviljona za goste, koji su međusobno povezani arkadno otvorenim vestibulom. Perivoj se nastavlja istočno od dvorca sve do obale Dunava. Na rubovima perivoja, te sjeverno i zapadno od dvorca nalaze se gospodarske građevine. Južno od Velikog dvora, van zaštićene cjeline dvorca Eltz, nalazi se kapela sv. Roka.

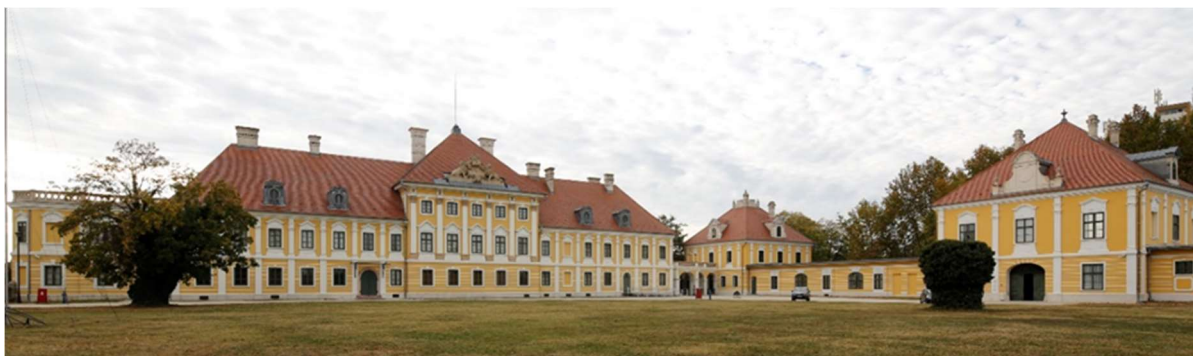
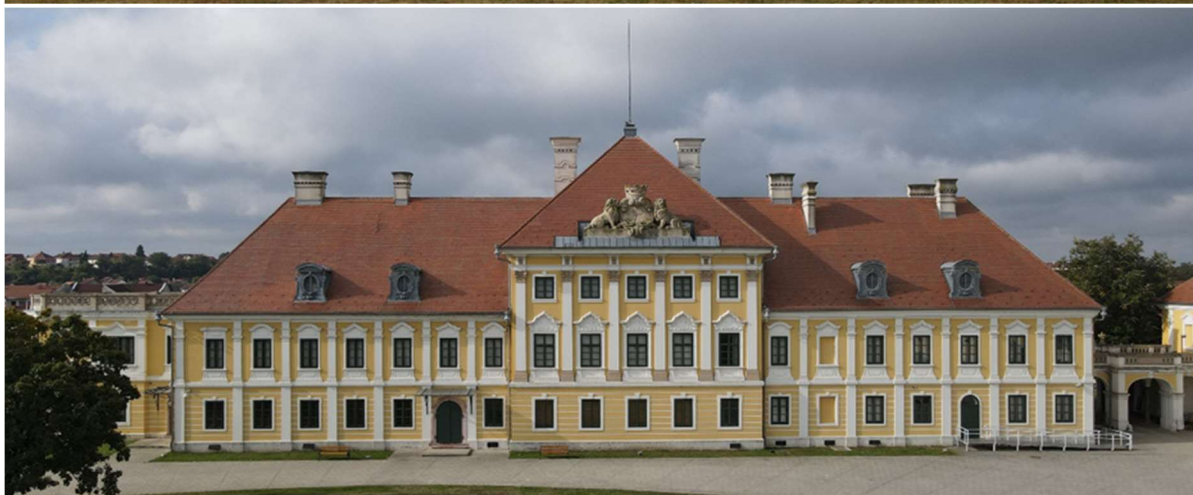
Pročelja Velikog dvora su horizontalno raščlanjena ujednačenim ritmom prozorskih osi te bogatom žbukanom dekoracijom na katu, dok je prizemlje dekorirano trakama stilizirane rustike. Središnji dio uličnog i dvorišnog pročelja je naglašen istaknutim rizalitom, zaključenim s obje strane atikama ukrašenim ovalnim prozorima, volutama i kamenim vazama. Istočno, vrtno pročelje je monumentalnije oblikovano od uličnog: na središnji rizalit apliciran je veliki red pilastara s bogatim, u kamenu klesanim korintskim kapitelima i bazama, a kamene su i konzole ispod krovišta rizalita. U zoni krovišta rizalita postavljen je impozantan kameni grb obitelji Eltz s prikazom lavova. Za razliku od istočnog, na središnjoj osi zapadnog uličnog pročelja nije upotrijebljen veliki red, već samo nizovi pilastara u zoni svakoga kata zasebno. Motiv kamenog grba između klesanih lavova izveden je i na ulazu u kompleks dvorca, iznad vestibula koji veže Veliki dvor i Paviljon za goste.

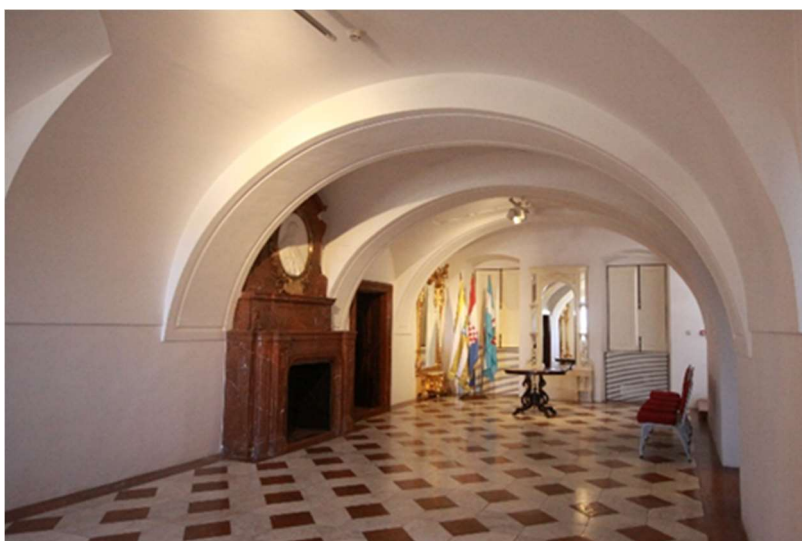
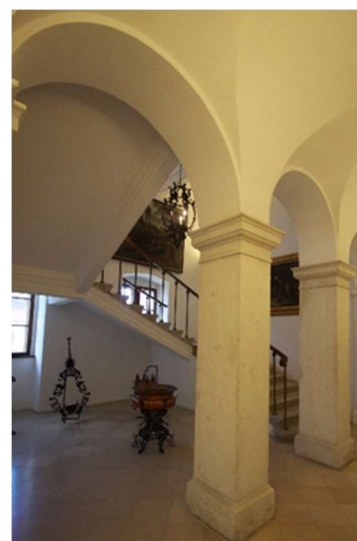
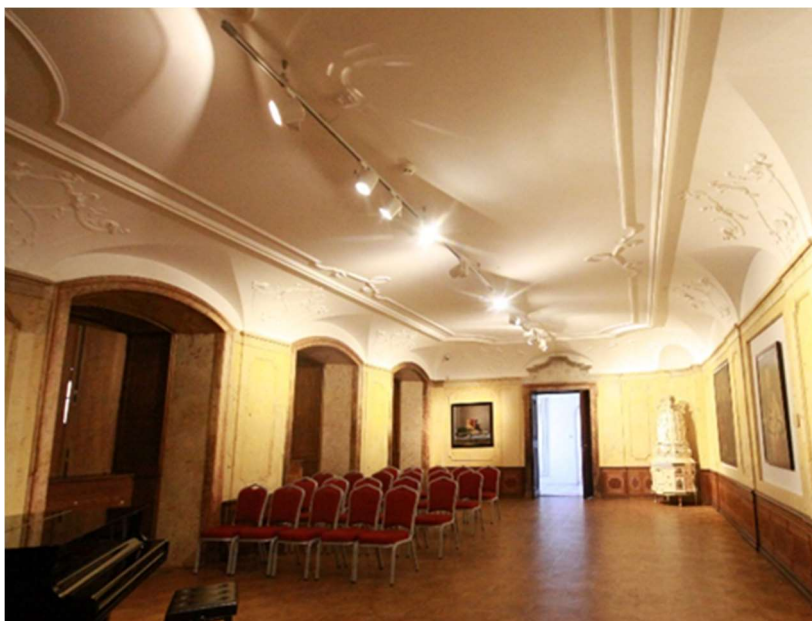
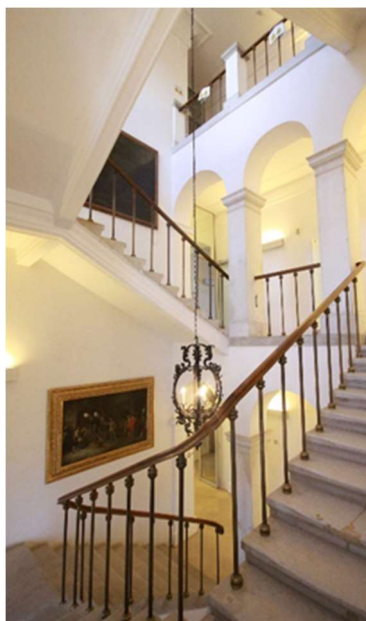
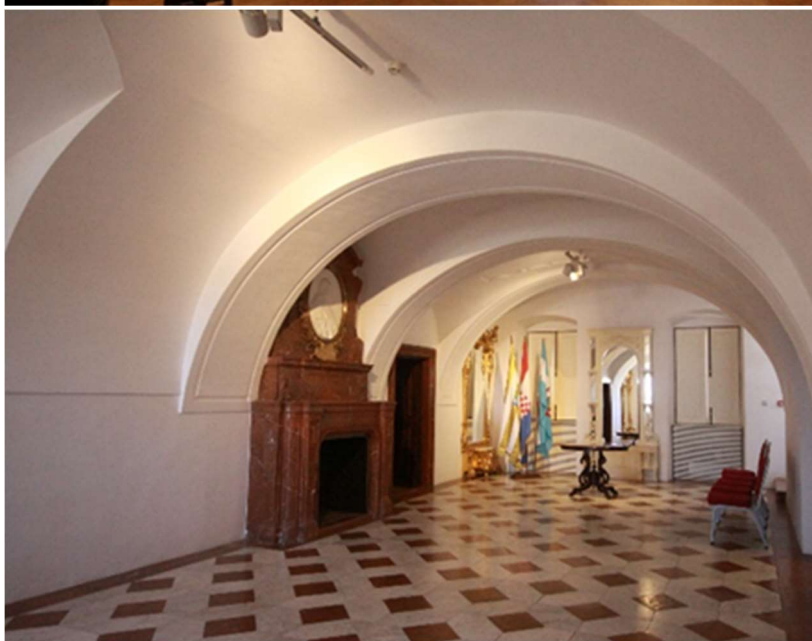
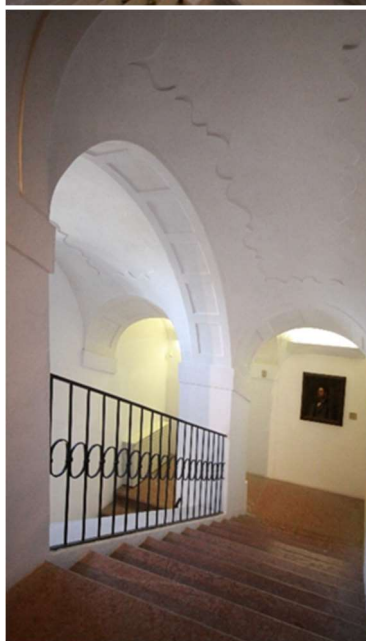
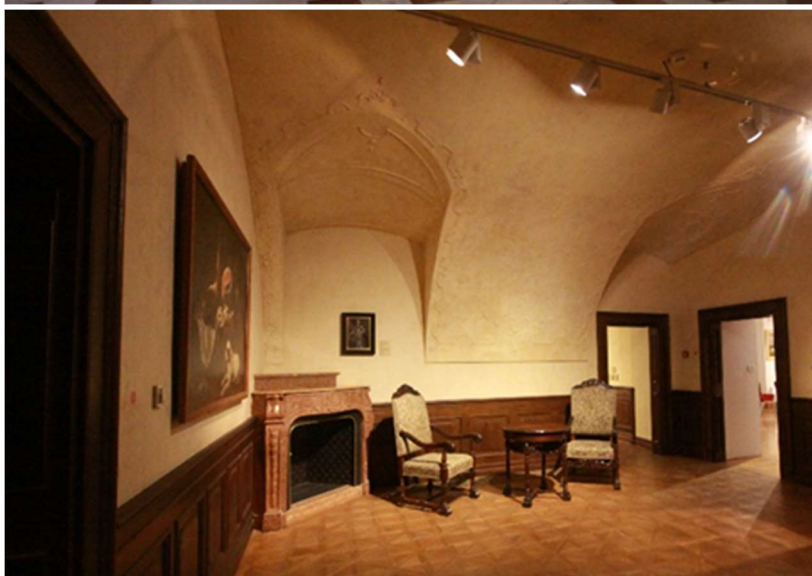
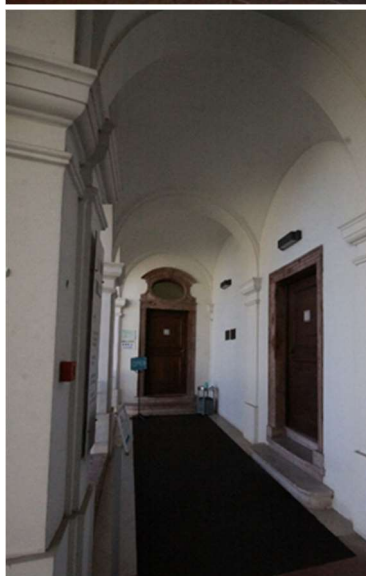
Prostorna organizacija prizemlja i kata Velikog dvora temelji se na nizovima prostorija prema ulici i prema perivoju, koje povezuje središnji hodnik što se proteže cijelom dužinom dvorca. U središtu građevine, odnosno unutar volumena rizalita, nalazi se stubište za kat. Još jedno stubište nalazi se u južnom dijelu dvorca. Glavni ulaz je iz vestibula, a ulazna vrata su na bočnom sjevernom pročelju. Dvorac je građen opekom. Prostor podruma Velikog dvora svođen je bačvastim svodovima sa susvodnicama te križnim svodovima, dok su prostorije prizemlja svođene s više vrsta svodnih konstrukcija: izvedeni su bačvasti svodovi sa susvodnicama, češki svodovi, križni svodovi, te ferocementni strop odnosno zrcalni svodovi na željeznim traverzama. Glavno stubište Velikog dvora je izvedeno u kamenu sa željeznim gredama za nosače stepenica. Prostorije prvog i drugog kata imaju ravne drvene stropove.

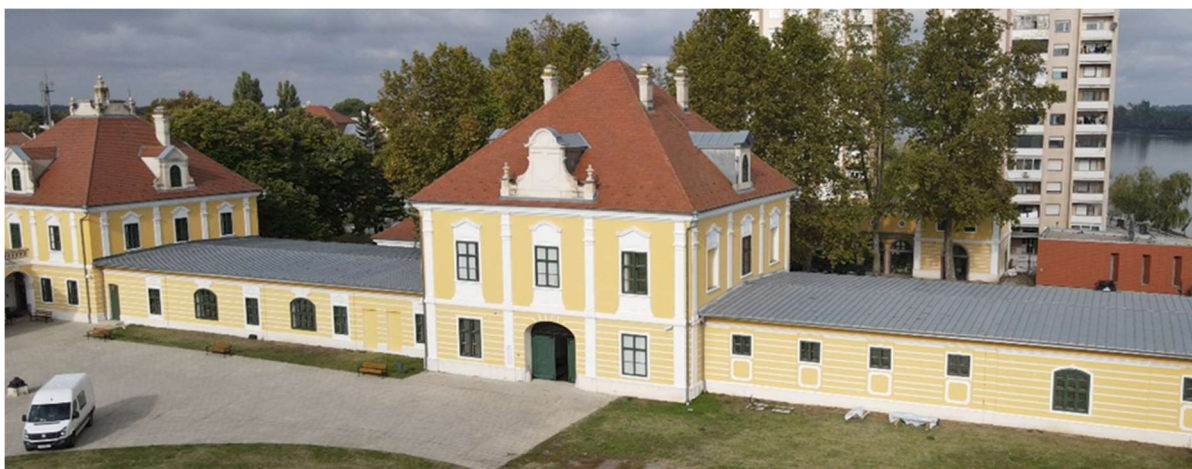
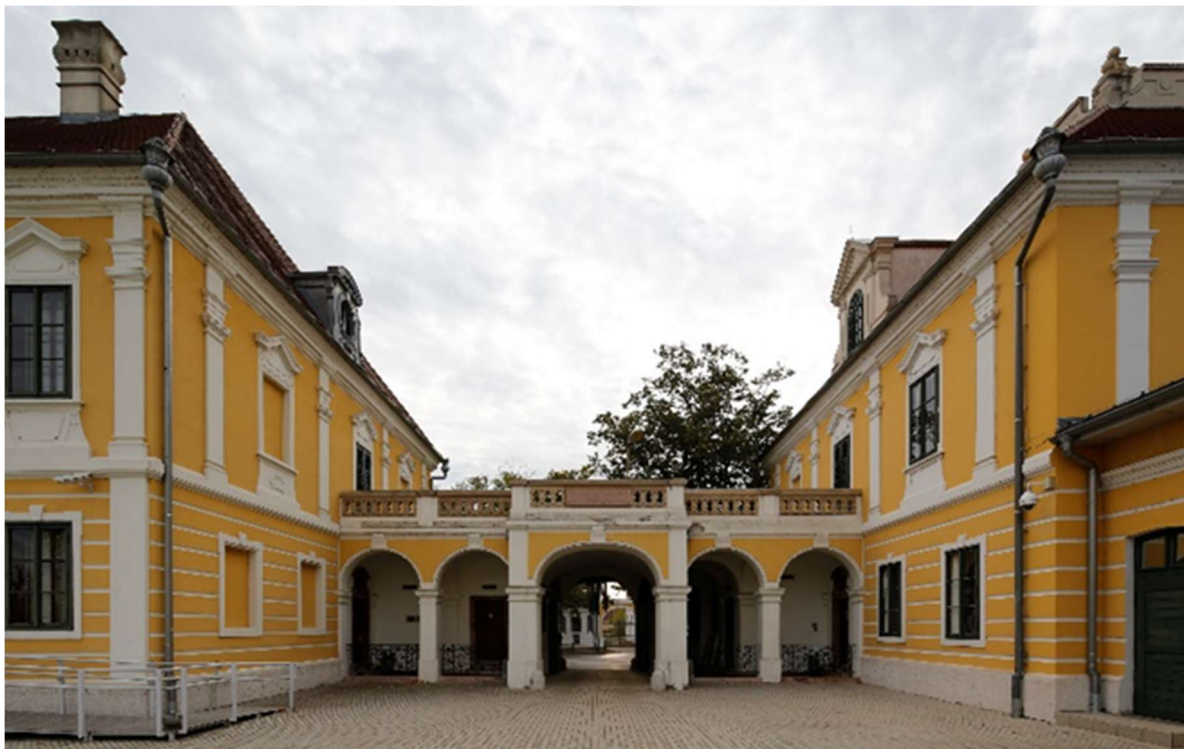
Paviljon za goste je smješten sjeverno od Velikog dvora, s kojim je povezan otvorenim vestibulom. To je građevina tlocrta izduženog pravokutnika, koju čine dva jednokatna paviljona, zaključena četverostrešnim krovom, te dva prizemna krila što povezuju paviljone, zaključena limenim dvostrešnim krovom vrlo malog nagiba. Vestibul je arkadno rastvorena građevina pravokutna tlocrta, zaključena ravnim krovom. Prostorna organizacija Paviljona za goste temelji se na nizovima manjih prostorija prizemlja i kata, sa središnjim stubištem, unutar jednokatnih paviljona, dok su prizemne građevine jednodostorne jedinice. Vestibul je komunikacijski prostor koji spaja zgradu Velikog dvora Eltz sa susjednim Paviljonom za goste. S dvorišne strane u cijelosti rastvoren arkadama koje oblikuju zasebne prolaze za vozila i pješake, vestibul služi kao kolni i pješački ulaz prema reprezentativnom stambenom dijelu kompleksa, a ujedno je i pristup iz naselja u kompleks dvorca Eltz, kao i prema perivoju. Prostorije prizemlja Paviljona za goste svedene su češkim svodovima (u paviljonima) te ravnim stropovima (u prizemnim dijelovima), dok prostorije prvog kata imaju ravne stropove. Prizemlje odnosno trijem vestibula sveden je bačvastim svodovima sa susvodnicama te križnim svodovima.

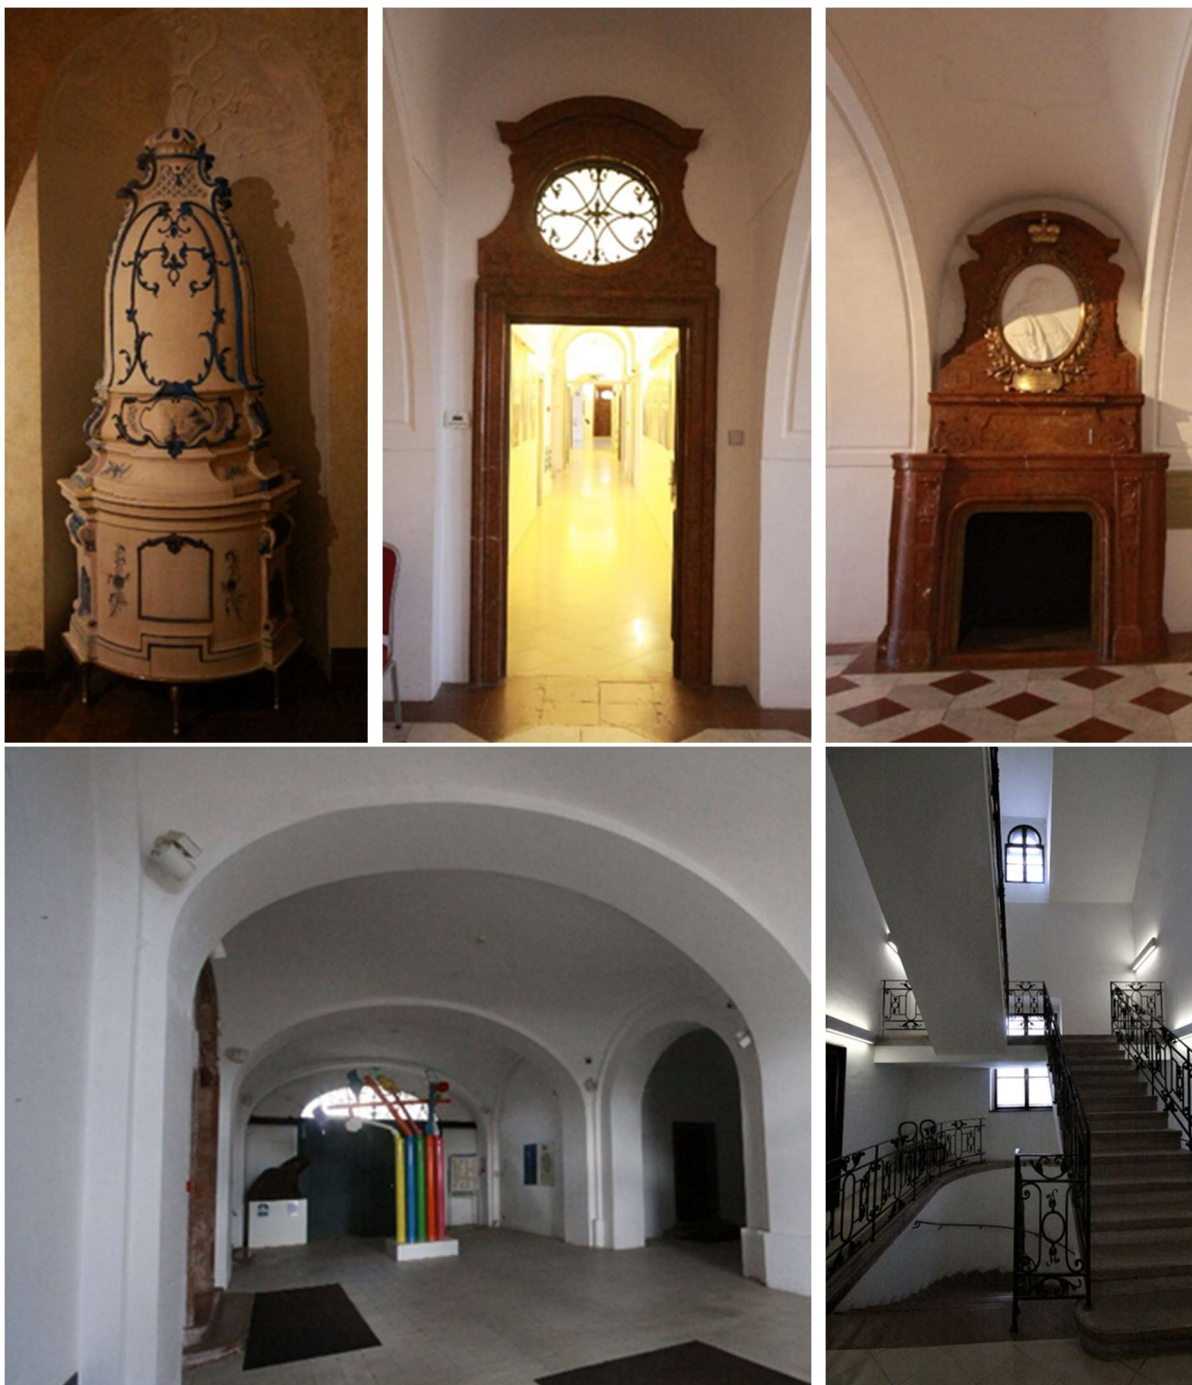
Oblikovanje pročelja Paviljona za goste, vestibula, kao i južnog aneksa, usklađeno je s oblikovanjem pročelja Velikog dvora. Glavni, kolni ulaz vestibula polukružno je zaključen široki prolaz čija je monumentalnost naglašena polustupovima koji ga flankiraju te arhitravnom zonom ukrašenom triglifima i metopama iznad kojih se nalazi završni vijenac. U osi kolnog ulaza, na terasi iznad vestibula nalazi se veliki kameni grb obitelji Eltz. Za razliku od uličnog, dvorišno je pročelje vestibula, okrenuto perivoju, u potpunosti rastvoreno arkadama. Nepokretna oprema interijera je velikim dijelom rezultat poslijeratne obnove i rekonstrukcije cjeline dvorca Eltz. Tu se ubraja arhitektonska plastika, podne obloge, gazišta stubišta, kovane ograde, stolarija prozora i vrata, kameni portali.

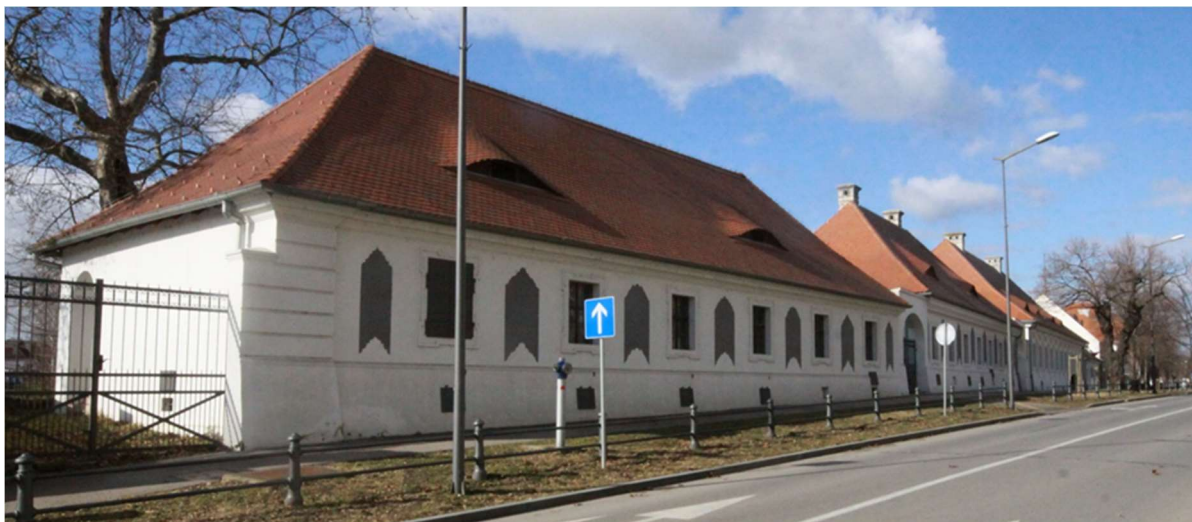
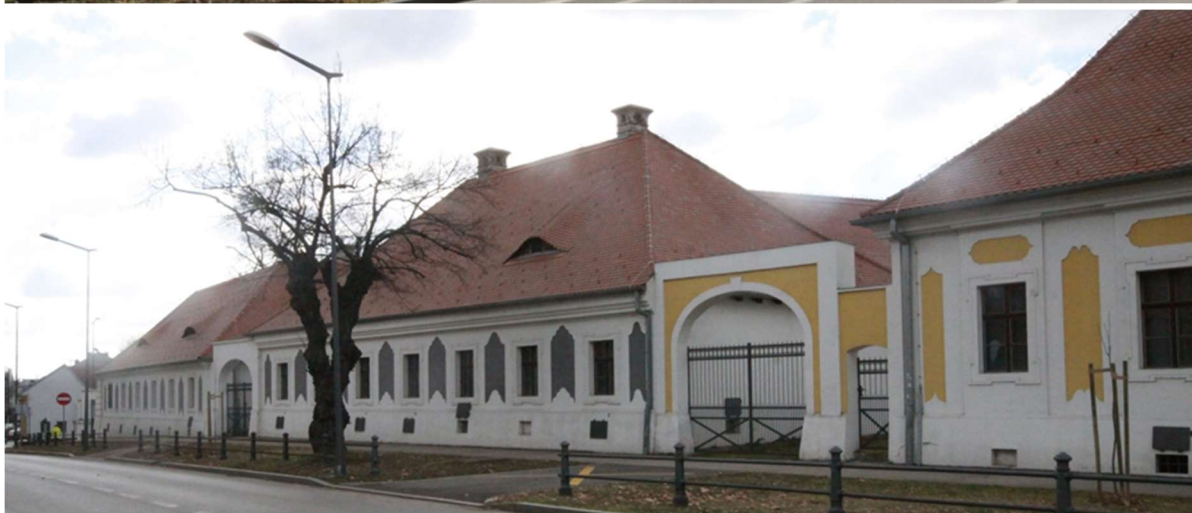
1, 3 i 5 su razvedena nizovima prozora, između kojih su izvedene plošne dekorativne uklade baroknog stila, dok je pročelje kurije u Županijskoj 7 razvedeno prozorima te trakama stilizirane rustike. Vlastelinske kurije su obnovljene odnosno rekonstruirane nakon Domovinskog rata i u dobrom su stanju; kurija Nadzorništva vlastelinstva u cijelosti je faksimilska rekonstrukcija.

Kurije I, II i III, kod kojih je očuvan povijesni volumen te rekonstruirano izvorno oblikovanje pročelja obnavljat će se primjenom konzervatorskih metoda (sanacija, konzervacija, restauracija, restitucija) u očuvanju volumena te artikulacije i oblikovanja pročelja. Unutarnji prostor je moguće prilagoditi potrebama nove namjene.

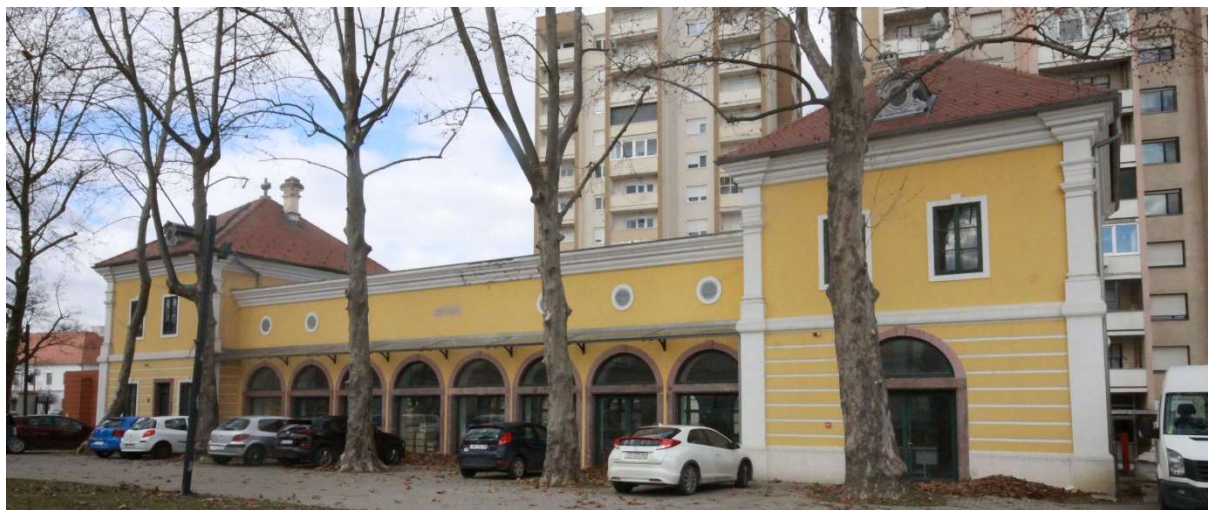
Uz staru zgradu kolnice, izgrađenu u 19. stoljeću na sjevernom rubu cjeline dvorca Eltz, 1902. g. dograđena je nova zgrada kolnice (preoblikovanje interijera južnoga dijela Kolnice izvedeno je po nacrtima Frana Funtaka iz 1927. godine). Zgrada je pravokutnog tlocrta: dva jednokatna paviljona zaključena četverostrešnim krovom definiraju rubove građevine, dok prostor između paviljona zapunjava prizemna struktura zaključena jednostrešnim limenim krovom malog nagiba. Pročelja jednokatnih paviljona su razvedena stiliziranom rustikom, prozorima te arhitektonskom plastikom u stilu

klasicizma, a prizemna struktura je razvedena nizom lučnih prozora na uličnom pročelju, odnosno ustakljenim arkadnim trijemom na dvorišnom pročelju.

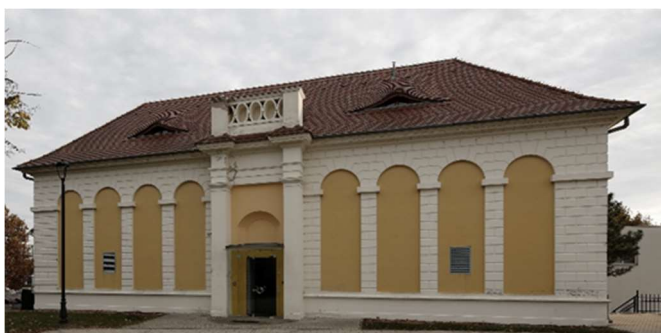
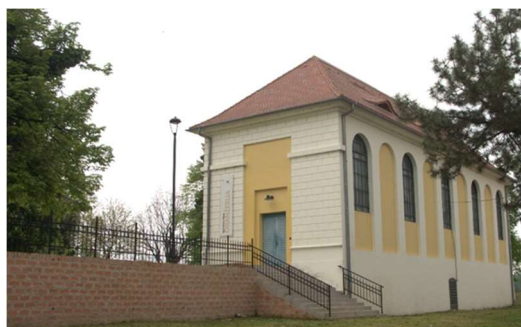
Južno od Velikog dvora podignuta je u prvoj polovici 19. stoljeća zgrada oranžerije koja je, uslijed rekonstrukcije cjeline dvorca na prijelomu 19. u 20. stoljeće, oblikovanjem ujednačena s ostatkom cjeline. To je jednostavna prizemnica pravokutnog tlocrta, zaključena četverostrešnim krovom. Pročelja su oblikovana u duhu klasicizma, a središnja os odnosno ulaz u građevinu naglašen je parom polustubova i atikom. Nekadašnje ustakljene arkade danas su zazidane, a zgrada služi kao umjetnička galerija.

Oranžerija, kod koje je sačuvan povijesni volumen te je rekonstruirano oblikovanje pročelja s početka 20. stoljeća, a adaptirana je krajem 20. stoljeća za potrebe galerije, obnavljat će se primjenom konzervatorskih metoda (sanacija, konzervacija, restauracija, restitucija) u očuvanju volumena te artikulacije i oblikovanja pročelja. Unutarnji prostor je moguće prilagoditi potrebama nove namjene.

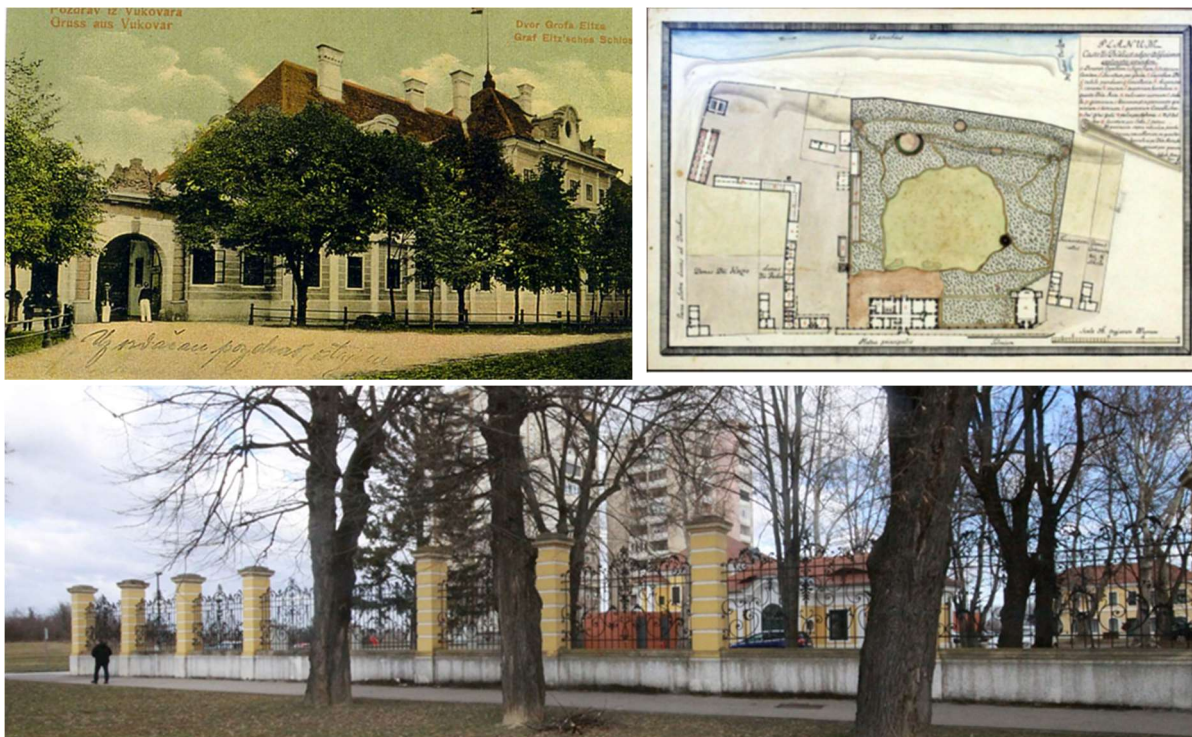
Tijekom druge polovice 18. stoljeća uređen je bio geometrijski oblikovan perivoj francuskog tipa, kako je vidljivo na katastarskoj podlozi iz tog vremena. Tijekom prva dva desetljeća 19. stoljeća perivoj je preuređen u perivoj engleskog tipa, s nizom vijugavih šetnica što su vodile do središnjeg rondela. Elementi engleskog perivoja nisu sačuvani, no planira se njegova rekonstrukcija. Prostor nekadašnjeg perivoja danas je zelena površina. Sačuvana je zidana i kovana ograda uz sjeverozapadni rub parcele.

Perivoj je devastiran, no moguće je njegova rekonstrukcija te se preporuča rekonstrukcija perivojne matrice s mogućim uvođenjem nove opreme, skulptura i sl.

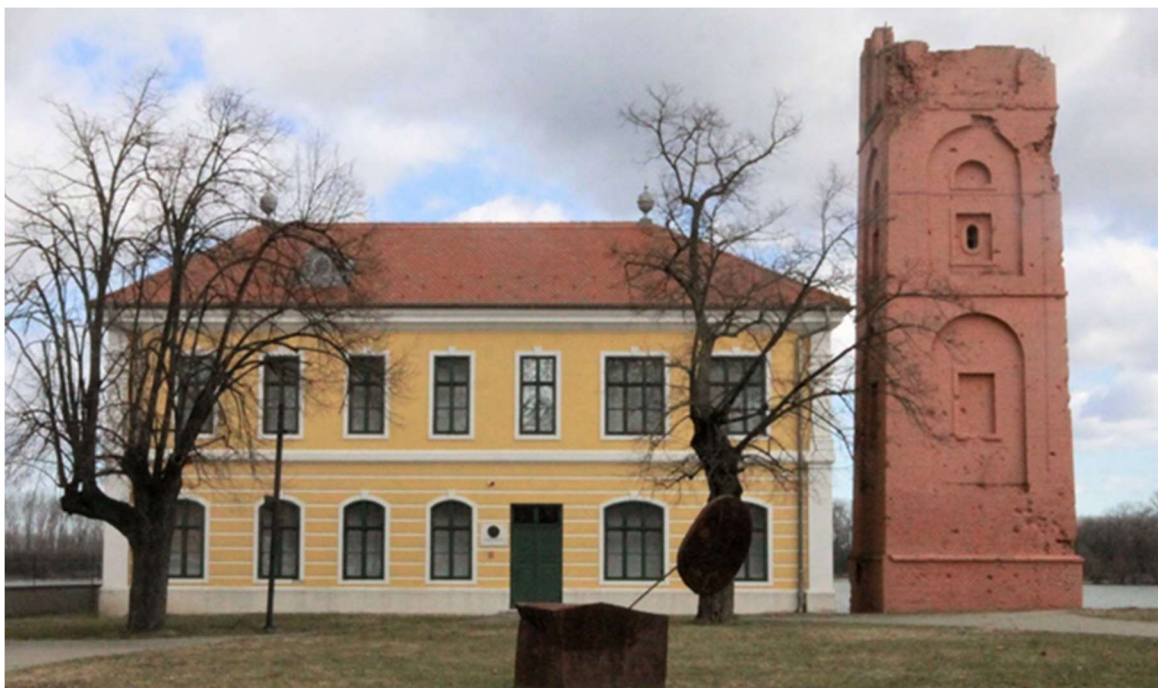
Cjelina dvorca Eltz, koja obuhvaća Veliki dvor, Paviljon za goste te niz već opisanih gospodarskih građevina, obnavlja se u kontinuitetu od kraja 20. stoljeća. Građevine su stoga u dobrom stanju, nisu vidljive pukotine niti tragovi konstruktivne nestabilnosti. Tijekom posljednje obnove rekonstruirane su podne obloge parketa, kamena i keramičkih pločica, kao i stolarija prozora i vrata, koja je, skupa s okovima, rekonstruirana po uzoru na izvornike. Obnovljeni su i/ili rekonstruirani zidni osluci u salonima prizemlja, drvene zidne obloge, kameni portali, kovane ograde stubišta. Sve gospodarske građevine su obnovljene osim zgrade vodotornja, koja je prezentirana kao ruševina.
